1. Identificación del prestador

1.1.Nombre o razón social:	UNIDAD DE SERVICIOS PÚBLICOS DOMICILIARIOS DE BUSBANZÁ.
1.2.Nit:	800099714 - 8
1.3.ID (SUI - RUPS):	2095
1.4.Servicio público domiciliario (SPD) prestado objeto de la vigilancia o inspección:	Aseo
1.5.Actividad del SPD objeto de la vigilancia o inspección:	Recolección y transporte de residuos no aprovechables, barrido y limpieza de vías y áreas públicas y corte de césped y poda en árboles en vías y áreas públicas.
1.6.Fecha de inicio de operación en la actividad a vigilar o inspeccionar:	<ul style="list-style-type: none"> • Recolección y transporte de residuos no aprovechables: 25/11/2002. • Barrido y limpieza de vías y áreas públicas: 25/11/2002 • Corte de césped y poda en árboles en vías y áreas públicas: 25/11/2002

2. Identificación de la acción de vigilancia e inspección realizada

5. Descripción de lo desarrollado

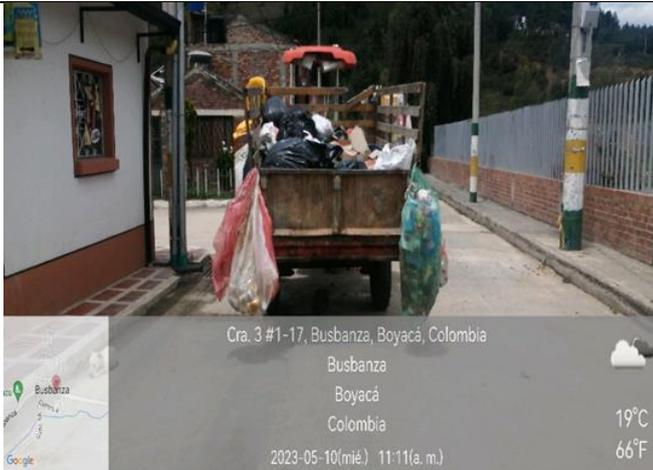
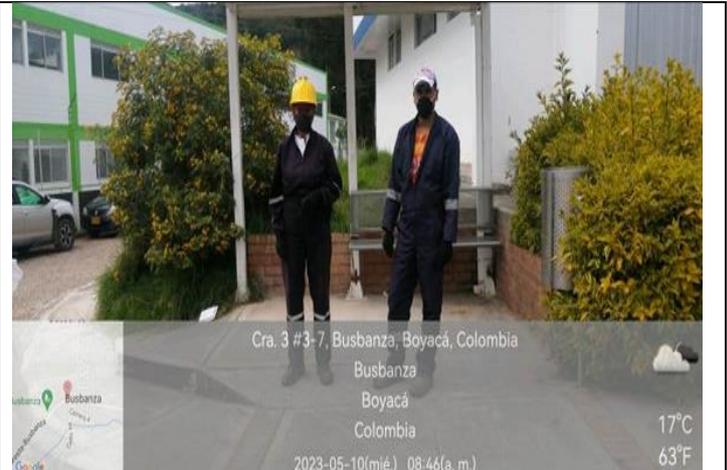
Imagen 25 Canecas de residuos sólidos atendidas

Imagen 26 Recolección y transporte de residuos sólidos

Imagen 27 Operarios con elementos de protección personal.

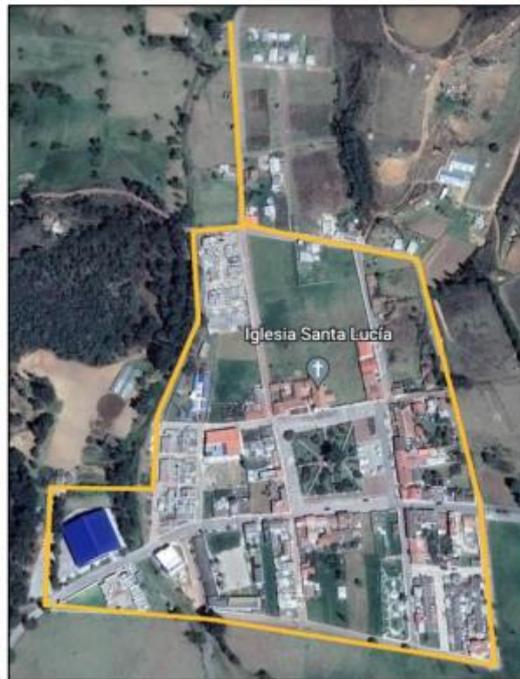
Imagen 30 Mapa de Macrorruta de recolección y transporte

En este sentido y una vez analizado el mapa, se evidencia que el prestador tiene definida la macrorruta y microrruta para la recolección de residuos no aprovechables. Sin embargo, no tiene otras rutas para recolección de residuos aprovechables y orgánicos.

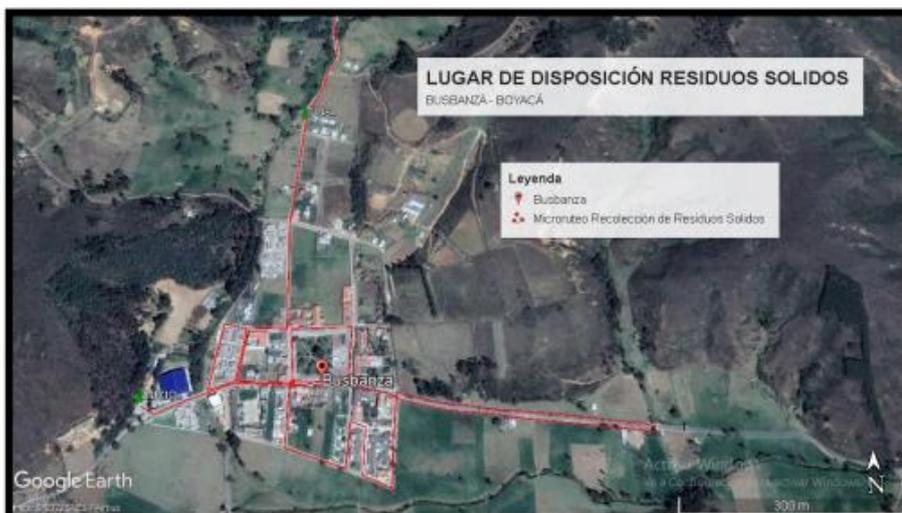
Imagen 31 Mapa de microrruta de recolección de residuos no aprovechables

A pesar de contar con un mapa, el prestador no cuenta con el plano que detalle el inicio, fin y sentido de la microrruta, las calles, manzanas y trayectos del vehículo con lo cual se está incumpliendo con dispuesto en el artículo 2.3.2.1.1 del Decreto 1077 de 2015.

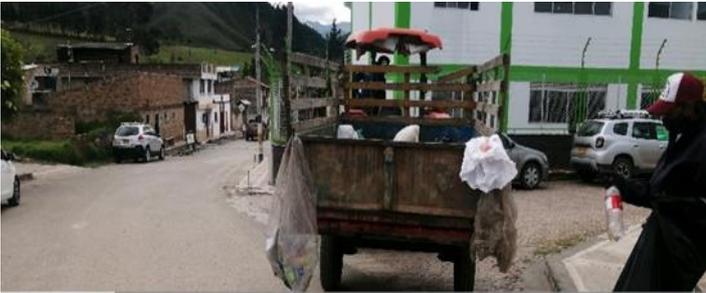
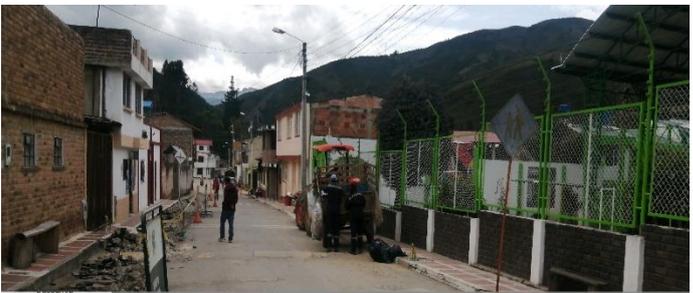
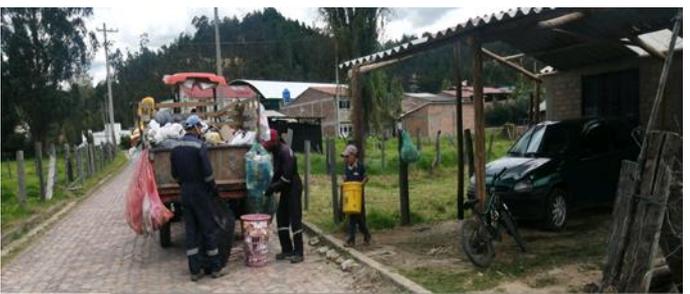
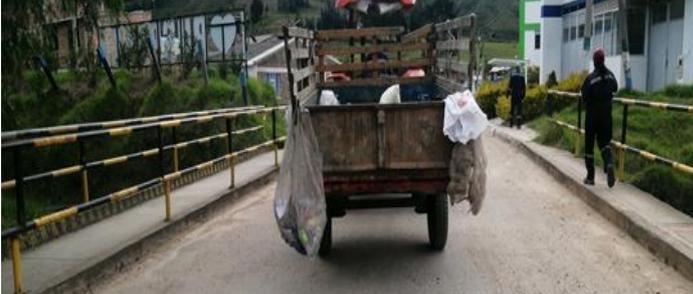
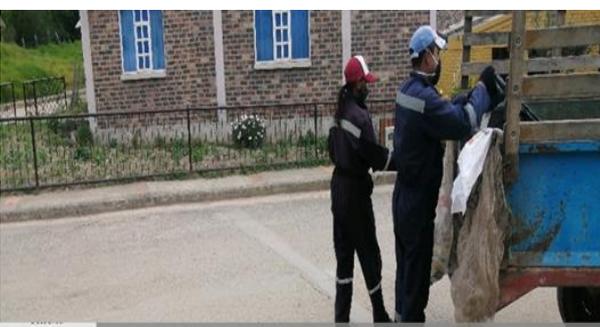
Tabla 12 Evidencia fotográfica de la microrruta verificada en la visita

<p>Cra. 3 #3-7, Busbanza, Boyacá, Colombia Busbanza Boyacá Colombia 17°C 63°F 2023-05-10(mié.) 08:50(a. m.)</p>
<p>Imagen 32 Inicio de recorrido en el sector La Granja</p>	<p>Imagen 33 Recolección y transporte en el sector barrio El Bosque</p>

<p>a 3-69, Cra. 3 #3-7, Busbanza, Boyacá, Colombia Busbanza Boyacá Colombia 17°C 63°F 2023-05-10(mié.) 08:44(a. m.)</p>
<p>Imagen 34 Recolección y transporte periferia urbana del municipio de Busbanzá</p>	<p>Imagen 35 Recolección y transporte sector San Nicolás</p>

<p>Cra. 3 #3-7, Busbanza, Boyacá, Colombia Busbanza Boyacá Colombia 17°C 63°F 2023-05-10(mié.) 08:45(a. m.)</p>	
<p>Imagen 36 Recolección y transporte sector Santa Lucía</p>

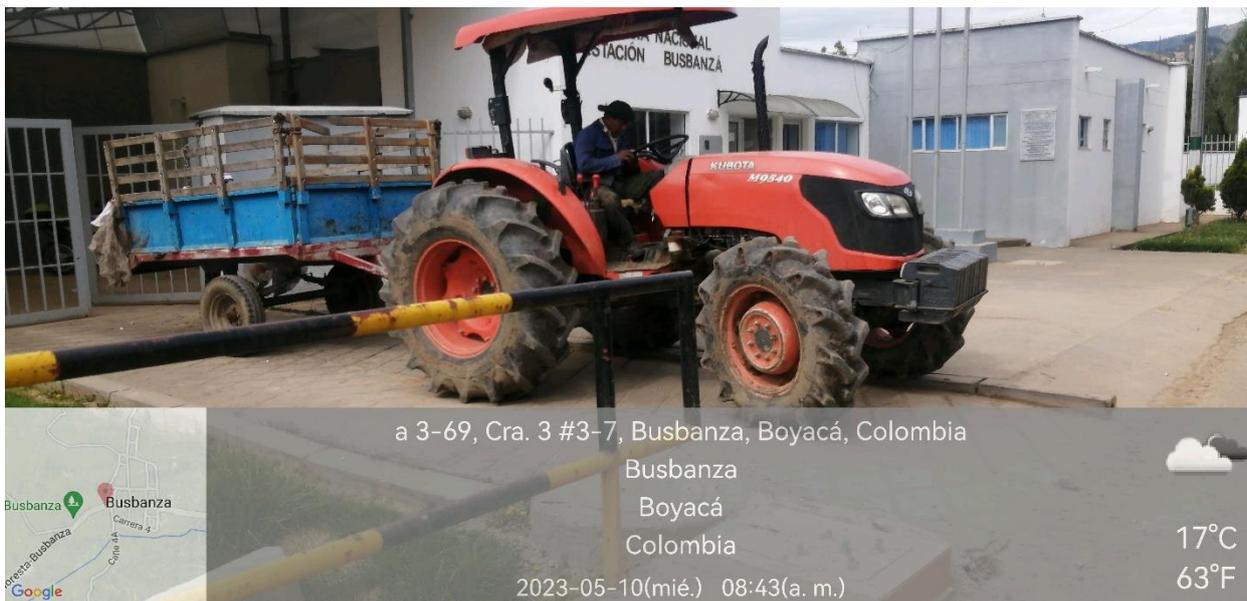
Imagen 38 Tractor con carretilla.

De acuerdo con lo anterior, el vehículo verificado en la visita presuntamente incumple con lo establecido en el artículo 2.3.2.2.2.3.36 numerales 1, 7, 8, 9, 10, 12, 14,15,16 y 17 del Decreto 1077 de 2015. Lo anterior, debido

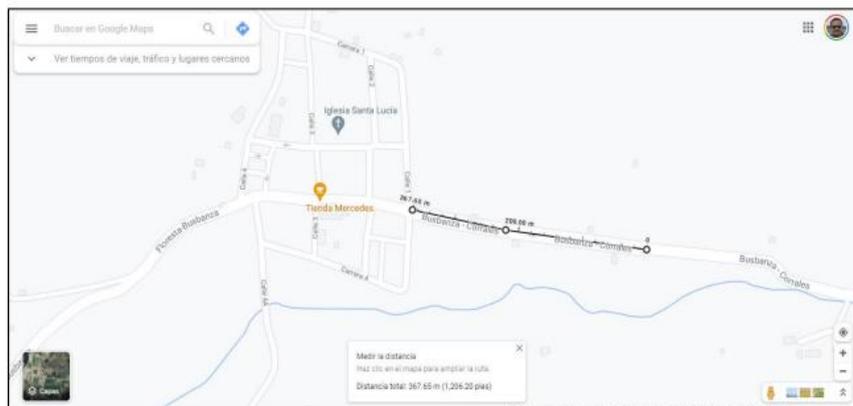
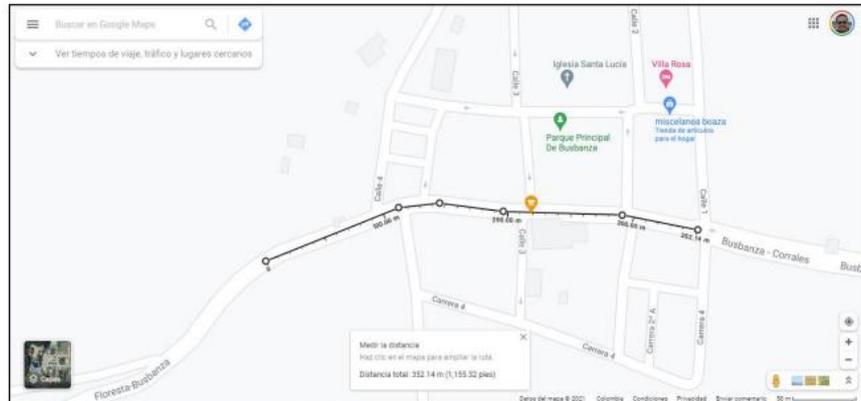
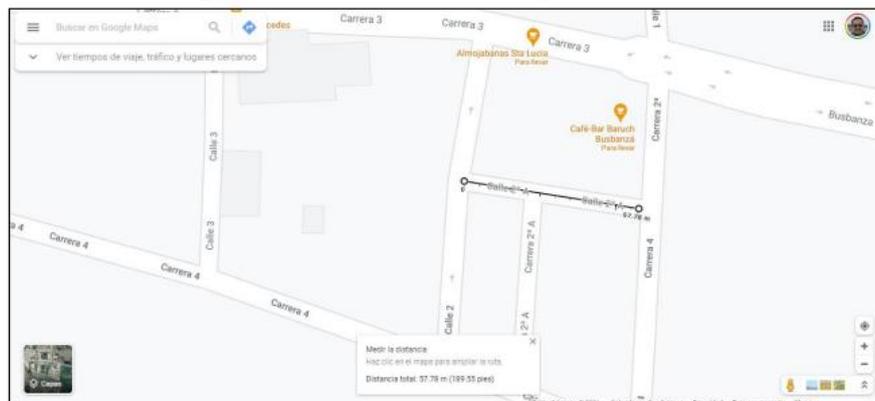
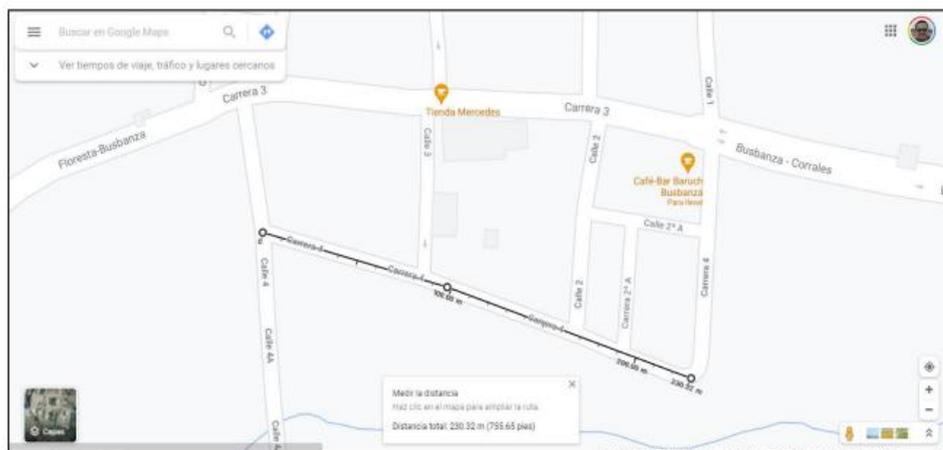
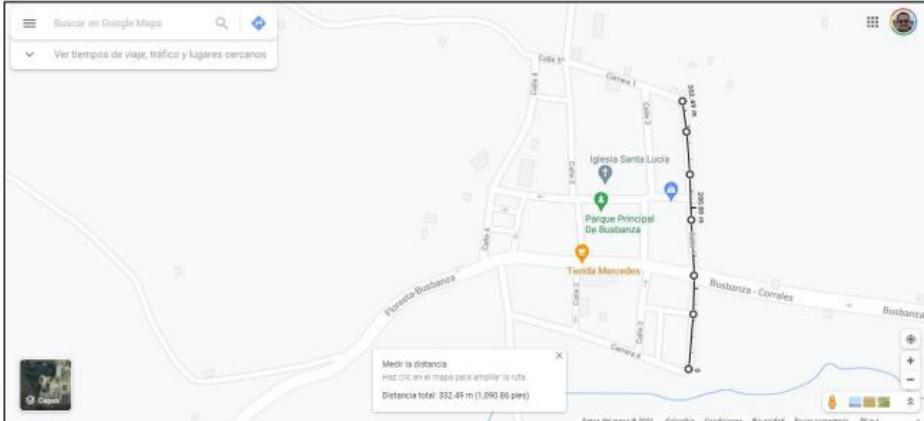
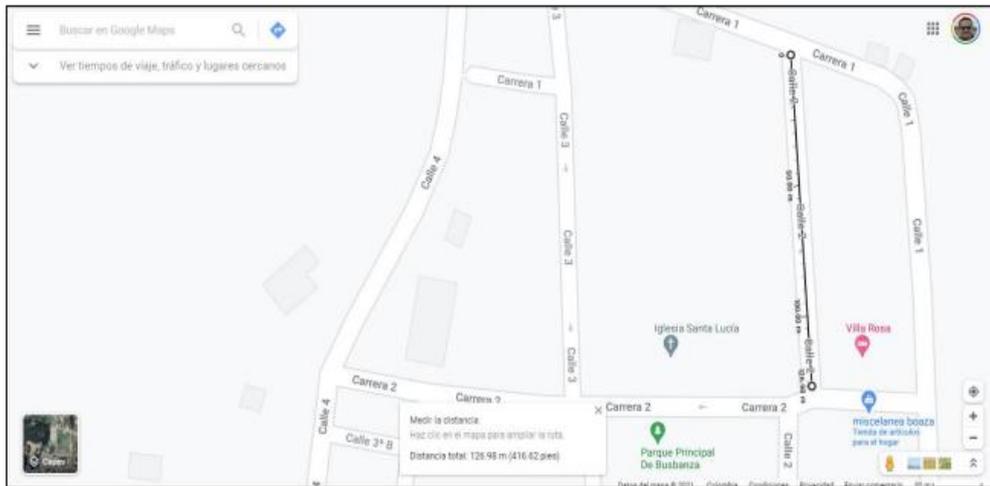
Una vez analizada la información de las imágenes anteriores, se evidencia un presunto incumplimiento del numeral 27 del artículo 2.3.2.1.1. del Decreto 1077 de 2015, teniendo en cuenta que el prestador no cuenta con un plano con el detalle de las calles, manzanas, trayectos y sentido en el que se debe realizar la actividad.

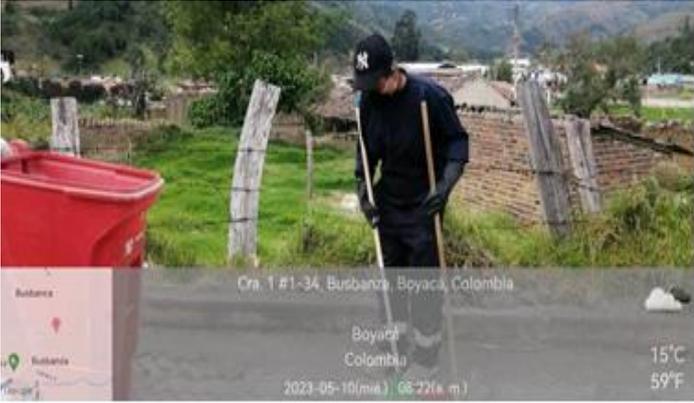
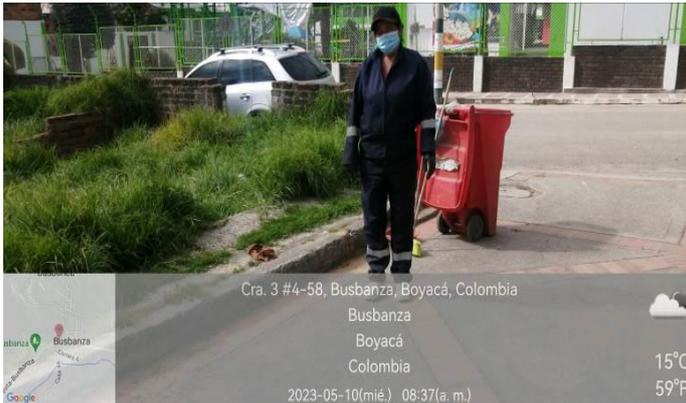
Tabla 17 Evidencia fotográfica de la actividad de barrido y limpieza

<p>Cra. 3 #4-58, Busbanza, Boyacá, Colombia 15°C 59°F 2023-05-10 (mié.) 08:37 (a. m.)</p>
<p>Imagen 52 Operaria realizando la actividad de Barrido y limpieza de vías y áreas públicas</p>	<p>Imagen 53 Operaria realizando la actividad de barrido en el sector Santa Lucía</p>

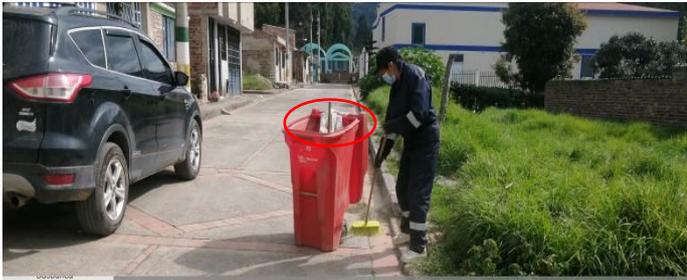
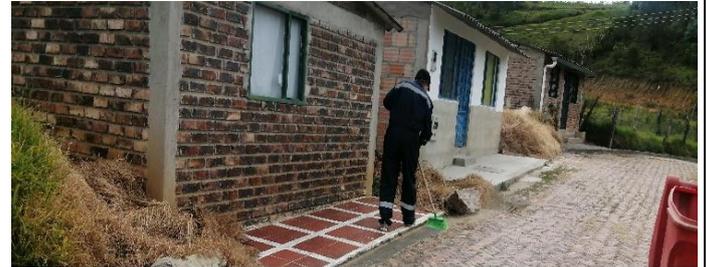
Imagen 54 Verificación de barrido y limpieza de vías y áreas públicas

Imagen 55 Verificación de barrido y limpieza de vías y áreas públicas

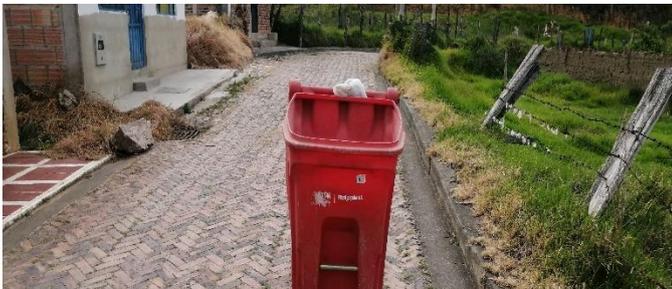
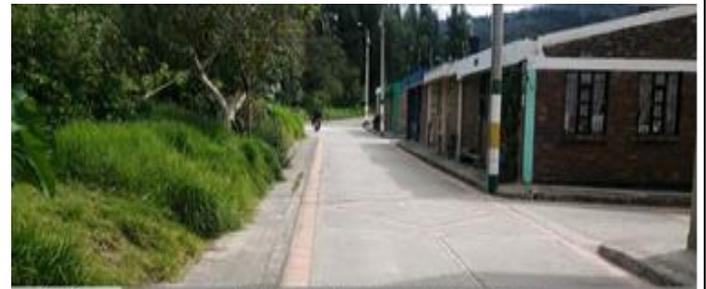
Imagen 56 Carro para recolección de residuos de barrido y limpieza de vías y áreas públicas

Imagen 57 Calles sin residuos en el sector Cr 2 N 3-9

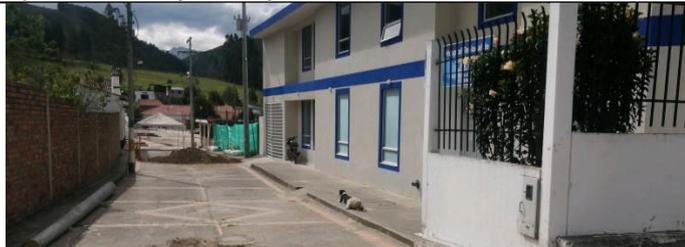
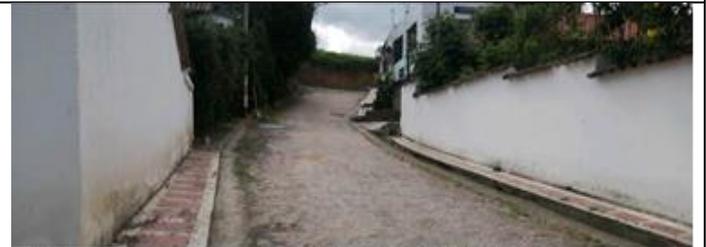
Imagen 58 Calles sin residuos Cr 2N3-9

Imagen 59 Calles sin residuos Cr 2 N1-1

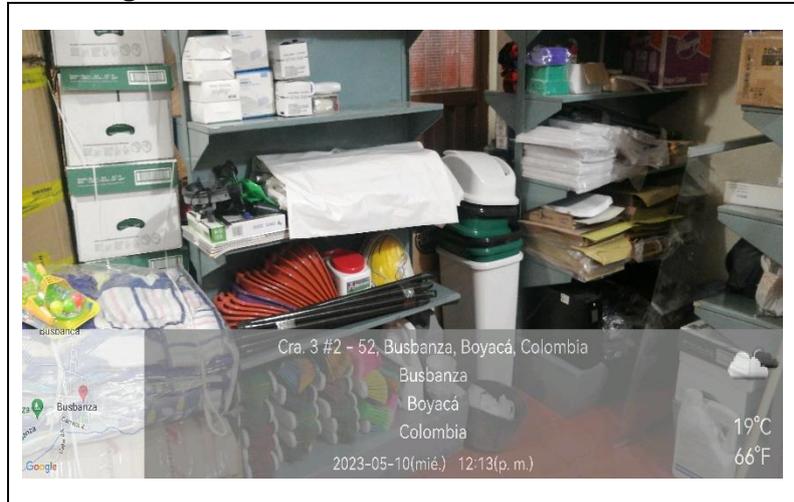
Imagen 66 Cuartelillo ubicado en la Cra 3 N2-52

de caucho, 15 recogedores, 3 carretillas, 2 palas, 3 azadones, 3 picas, 140 unidades de Tapabocas N95, 3 capas, 63 mascarillas y 60 unidades de Tapabocas negro.

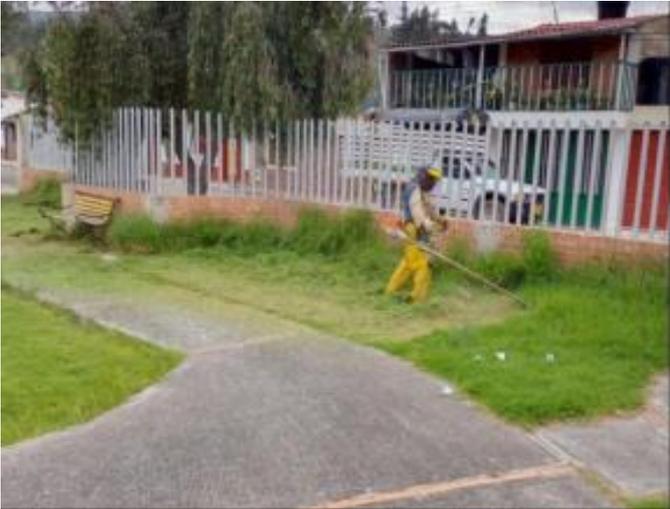
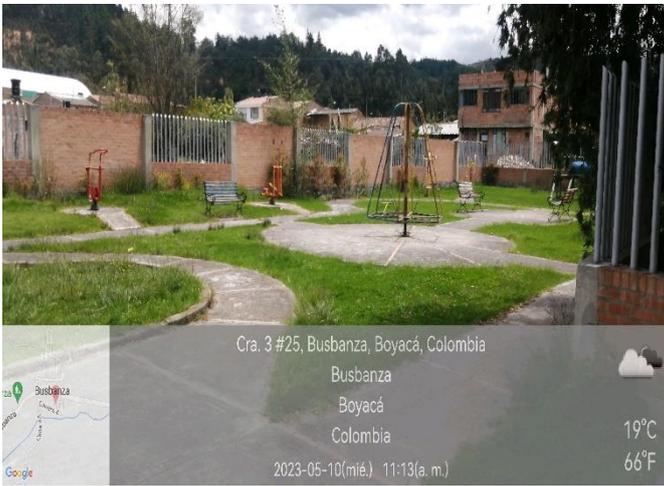
Tabla 19 Evidencia fotográfica de la actividad de Corte de Césped

<p>ARTICULO 2.3.2.2.2.6.68. Normas de seguridad para la actividad de corte de césped. La persona prestadora del servicio público de aseo deberá optar todas las medidas tendientes a evitar accidentes y molestias durante la ejecución del corte del césped. En este sentido adelantará las siguientes actividades: Información: Se colocará una valla informativa en el sitio del área a intervenir indicando el objeto de la labor, así como el nombre de la persona prestadora del servicio público de aseo, el número del teléfono de peticiones, quejas y recursos (línea de atención al cliente) y la página web en caso de contar con ella. Demarcación: Se hará mediante cinta para encerrar el área de trabajo con el fin de aislarla del tráfico vehicular y tránsito peatonal. Igualmente, se colocarán mallas de protección para prevenir accidentes ocasionados por guijarros u otros residuos impulsados en el momento de efectuar el corte de césped y deberá tener una longitud concordante con el área intervenida, con una altura mínima de 1,50 m y soportada por una estructura que permita moverla fácilmente. La colocación de la malla de protección no sustituirá la utilización de vallas de información.</p>	<p>Durante la inspección, no se evidenció la realización de la actividad. Sin embargo, la Unidad proporcionó algunas fotos. En éstas no se observa valla informativa ni demarcación del área objeto de intervención y la malla de protección con altura mayor a 1.50 m. (Ver imagen 68).</p>

<p>ARTICULO 2.3.2.2.2.6.69. Normas de seguridad para el operario en la actividad de corte de césped. En la ejecución de esta actividad la persona prestadora deberá brindar las medidas de seguridad para preservar la integridad física del operario durante la realización de la labor de corte de césped de acuerdo con las normas de seguridad industrial. La persona prestadora del servicio público de aseo deberá capacitar a los operarios sobre las especificaciones y condiciones técnicas de la actividad y las normas de seguridad industrial que deben aplicarse.</p>	<p>Durante la visita no fue posible evidenciar la realización de la actividad. Sin embargo, la Unidad proporcionó algunas fotos donde se evidencia un operario realizando la actividad con elementos de protección personal: Peto en cuero, casco, careta, tapa oídos, guantes de carnaza, arnés y gafas. (Ver imagen 68).</p>

<p>Imagen 68 Fotografía suministrada por el prestador</p>	<p>Imagen 69 sector parque infantil</p>

En referencia de los residuos provenientes de la actividad, el prestador no refirió información alguna, por lo que es necesario que se aclare la forma en la que se gestionan.

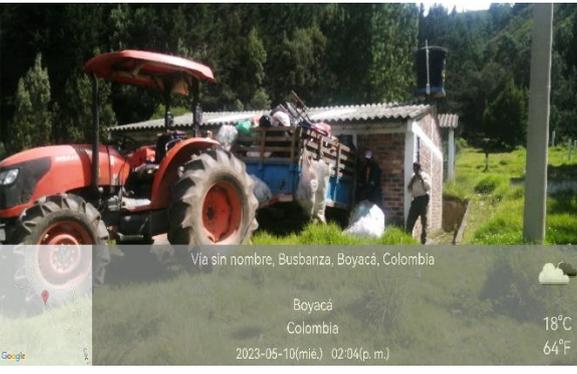
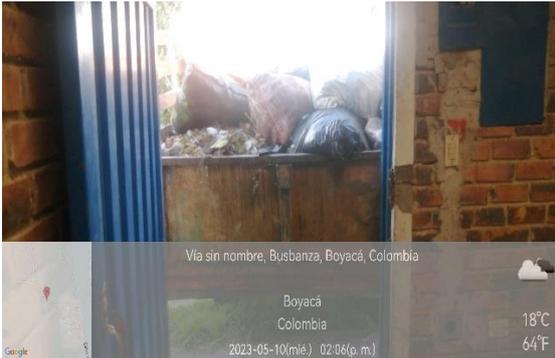
<p>Via sin nombre, Busbanza, Boyacá, Colombia Boyacá Colombia 18°C 64°F 2023-05-10(mié.) 02:04(p. m.)</p>
<p>Imagen 77 Llegada al predio ubicado en la Vereda Quebradas Cra 3 N 3 -59</p>	<p>Imagen 78 Descargue manual de residuos sólidos no aprovechables por parte de los operarios.</p>

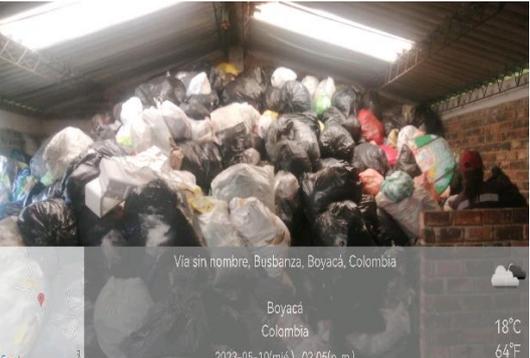
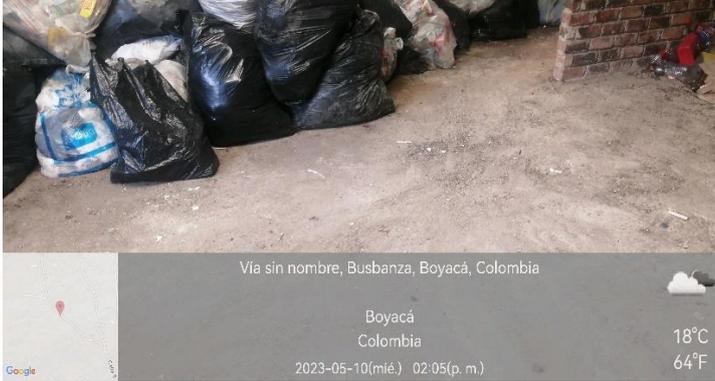
- No se refleja flujo o derrame de lixiviados al interior de la bodega de almacenamiento, no se observó la existencia de canales de conducción de lixividos, ni sifones, se percibe olor leve propio de la degradación de los residuos orgánicos.

<p>Via sin nombre, Busbanza, Boyacá, Colombia Boyacá Colombia 18°C 64°F 2023-05-10(mié.) 02:08(p. m.)</p>
<p>Imagen 79 Puerta de ingreso al sitio de almacenamiento temporal de los residuos</p>	<p>Imagen 80 Residuos acumulados de 3 semanas</p>
