<b>INFORME DE VIGILANCIA O INSPECCIÓN ESPECIAL, DETALLADA O CONCRETA</b>	 
---	--	--

<b>1.1. Nombre o razón social:</b>	OFICINA DE SERVICIOS PÚBLICOS DOMICILIARIOS DE ACUEDUCTO, ALCANTARILLADO Y ASEO DEL MUNICIPIO DE CACHIPAY															
<b>1.2. Nit:</b>	800081091-9															
<b>1.3. ID (SUI - RUPS):</b>	897															
<b>1.4. Servicio público domiciliario (SPD) prestado objeto de la vigilancia o inspección:</b>	Aseo															
<b>1.5. Actividad del SPD objeto de la vigilancia o inspección:</b>	Recolección y transporte de residuos no aprovechables, barrido y limpieza de vías y áreas públicas, lavado de áreas públicas, corte de césped y poda en árboles en vías y áreas públicas, lavado de áreas públicas.															
<b>1.6. Fecha de inicio de operación en la actividad a vigilar o inspeccionar:</b>

2.1. Año del programa al que pertenece la acción:	2023
2.2. Clase acción:	Vigilancia <input type="checkbox"/> Inspección <input checked="" type="checkbox"/>
2.3. Motivo de la acción:	Especial <input type="checkbox"/> Detallada <input checked="" type="checkbox"/> concreta <input type="checkbox"/>
2.4. Origen causal de la acción:	Clasificación de nivel de riesgo <input ty

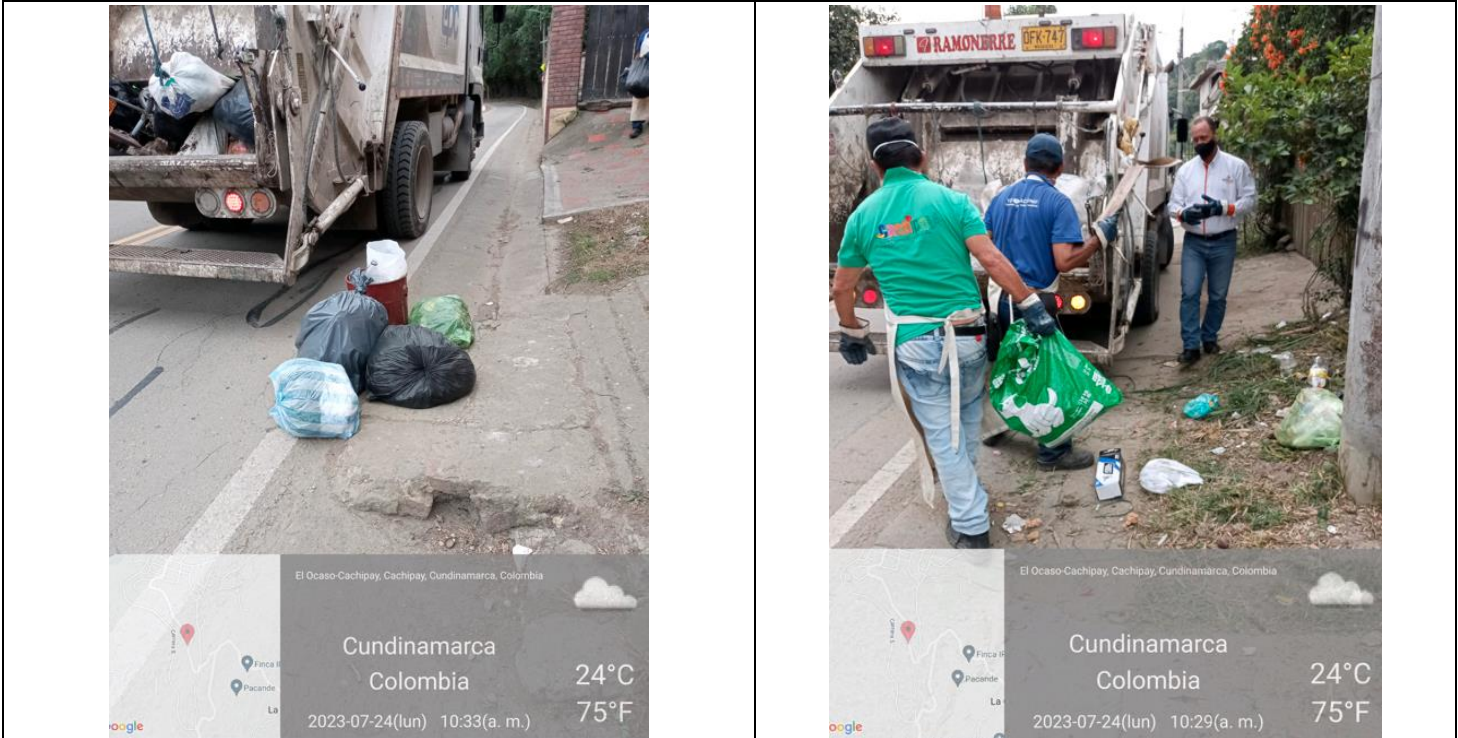
**Imagen 17. Presentación de residuos en bolsas y caneca**

**Imagen 18. Recolección de residuos**

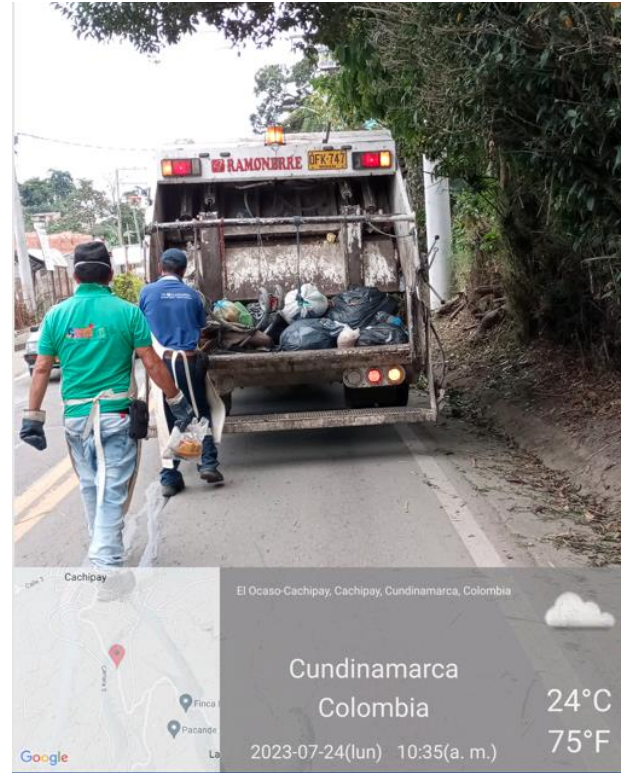
**Imagen 19. Punto libre de residuos**

**Imagen 20. Recolección de residuos vehículo OFK747**

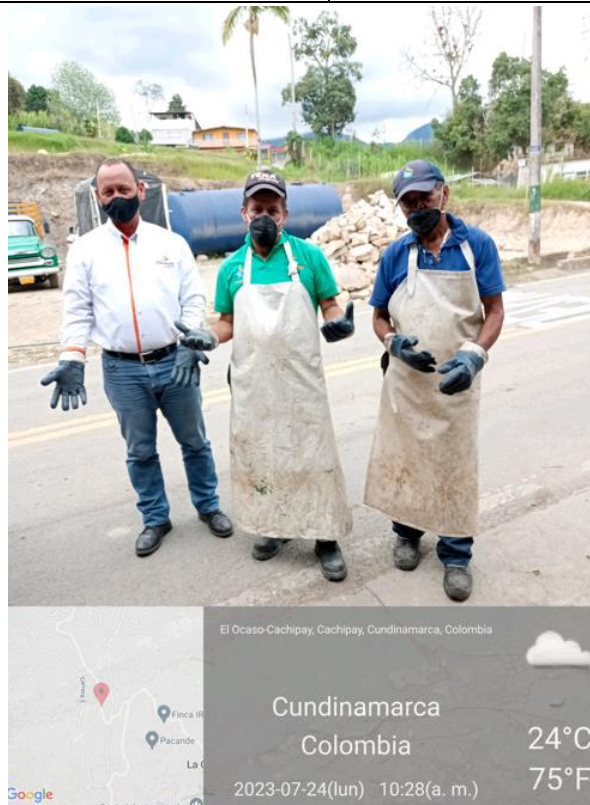
- Los operarios del vehículo de placa OFK747 no cuentan con la totalidad de elementos de protección personal, ya que portaban camisetas tipo polo para realizar la recolección y además no contaban con elementos de protección para el cuello.
- El conductor del vehículo de placa OBI980 no portaba elementos de protección personal.
- Los operarios del vehículo de placa OBI980 no portaban elementos de protección para el cuello.
- No se capacita a los operarios en el manejo de residuos.
- Se evidenció fuga de líquido (lixiviado) del tanque de almacenamiento de lixiviados del vehículo con placa OBI980.

**Imagen 21. Porte de elementos de protección personal de operarios y conductor vehículo con placa OFK747**

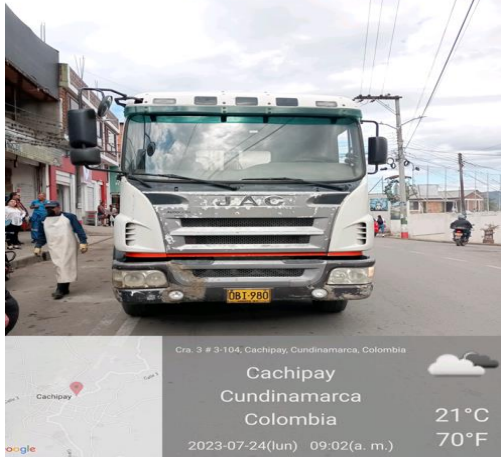
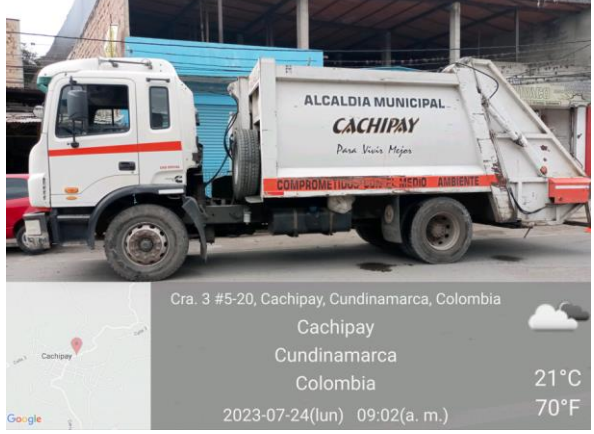
<p align="center"><b>Imagen 23. Costado frontal del compactador</b></p>	<p align="center"><b>Imagen 24. Costado lateral del compactador</b></p>

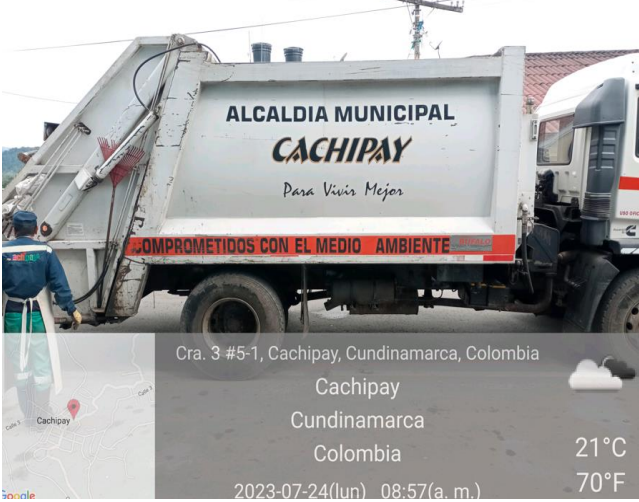
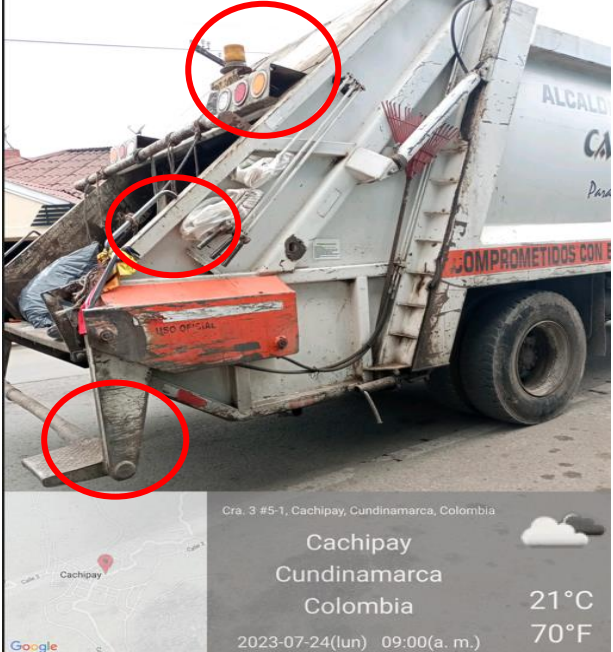
<p><b>7.</b> <i>Los lixiviados almacenados en el vehículo que se originen durante la recolección y transporte de los residuos sólidos ordinarios serán depositados en el sitio de disposición final para su respectivo tratamiento.</i></p>	<p>Los lixiviados provenientes de las microrrutas de recolección de residuos, son llevados hasta el relleno sanitario “Nuevo Mondoñedo”, en el municipio de Bojacá, Cundinamarca.</p> <p>Por otra parte, se evidenció fuga de líquido (lixiviado) del tanque de almacenamiento de lixiviados del vehículo con placa OBI980 <b>(Ver imagen 27)</b>.</p>
<p><b>Parágrafo.</b> <i>Cuando la recolección sea manual, el proceso de recolección deberá cumplir con lo dispuesto en las normas sobre seguridad industrial.</i></p>	<p>Los 2 operarios del vehículo con placa OBI980 contaban con uniforme con aditamentos reflectivos uno de ellos con peto, botas de caucho, guantes de carnaza, gorra tipo béisbol y tapabocas, el conductor no portaba ningún elemento de protección personal <b>(Ver imagen 22)</b>.</p> <p>Los 2 operarios del vehículo con placa OFK747 contaban con camiseta tipo polo, peto, blue jean, botas con punta de acero, gorra tipo béisbol y tapabocas, el conductor portaba tapabocas y guantes <b>(Ver imagen 21)</b>.</p> <p>Además, en el transporte de residuos, los operarios hacen uso de las manijas y estribos en los compactadores. <b>(Ver imágenes 26 y 32)</b>.</p>

<p align="center"><b>Imagen 25. Costado lateral del compactador</b></p>	<p align="center"><b>Imagen 26. Estribo, manija y luces traseras y estroboscópica</b></p>

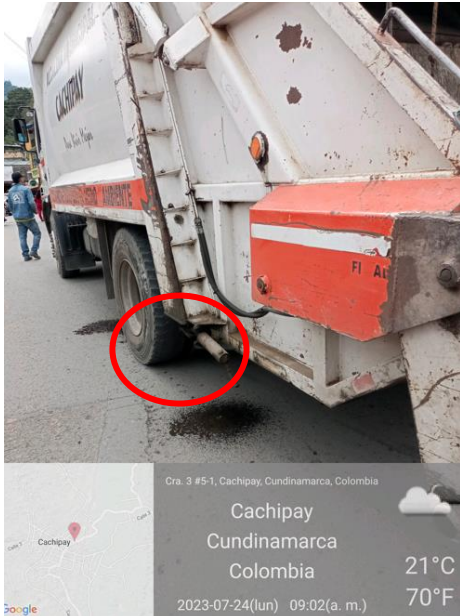
**Imagen 27. Derrame de líquidos de la caja de almacenamiento de líquidos**

- No se asegura la calidad de la prestación de la actividad de recolección y transporte de residuos no aprovechables, teniendo en cuenta la fuga de líquido (lixiviado) identificada en uno de los vehículos compactadores inspeccionados, que no se contaba con la revisión técnico mecánica de los vehículos, y uno de los vehículos no llevaba los elementos complementarios para efectuar la limpieza de la vía pública en los casos de dispersión de residuos.

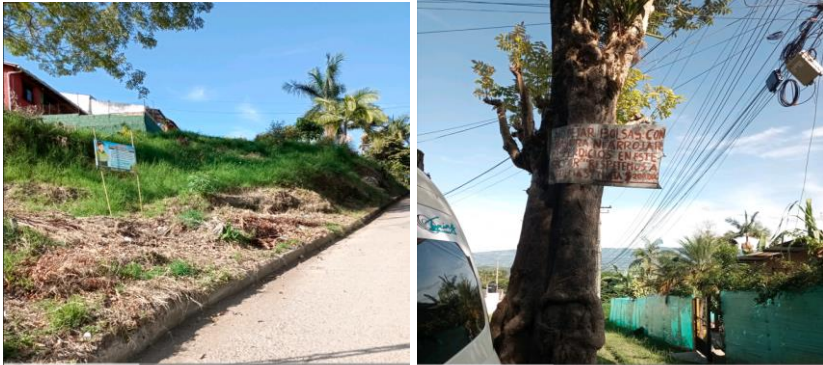
<p>Punto crítico erradicado, identificado durante el recorrido realizado por el municipio. Como se observa en la imagen hay dos avisos instalados por el prestador donde se advierte la prohibición de arrojar residuos.</p>
<p><b>Imagen 37. Barrio Las Palmeras – Carrera 2ª este No. 2 -68 (No se encontró censado en ningún documento suministrado por el prestador)</b></p>

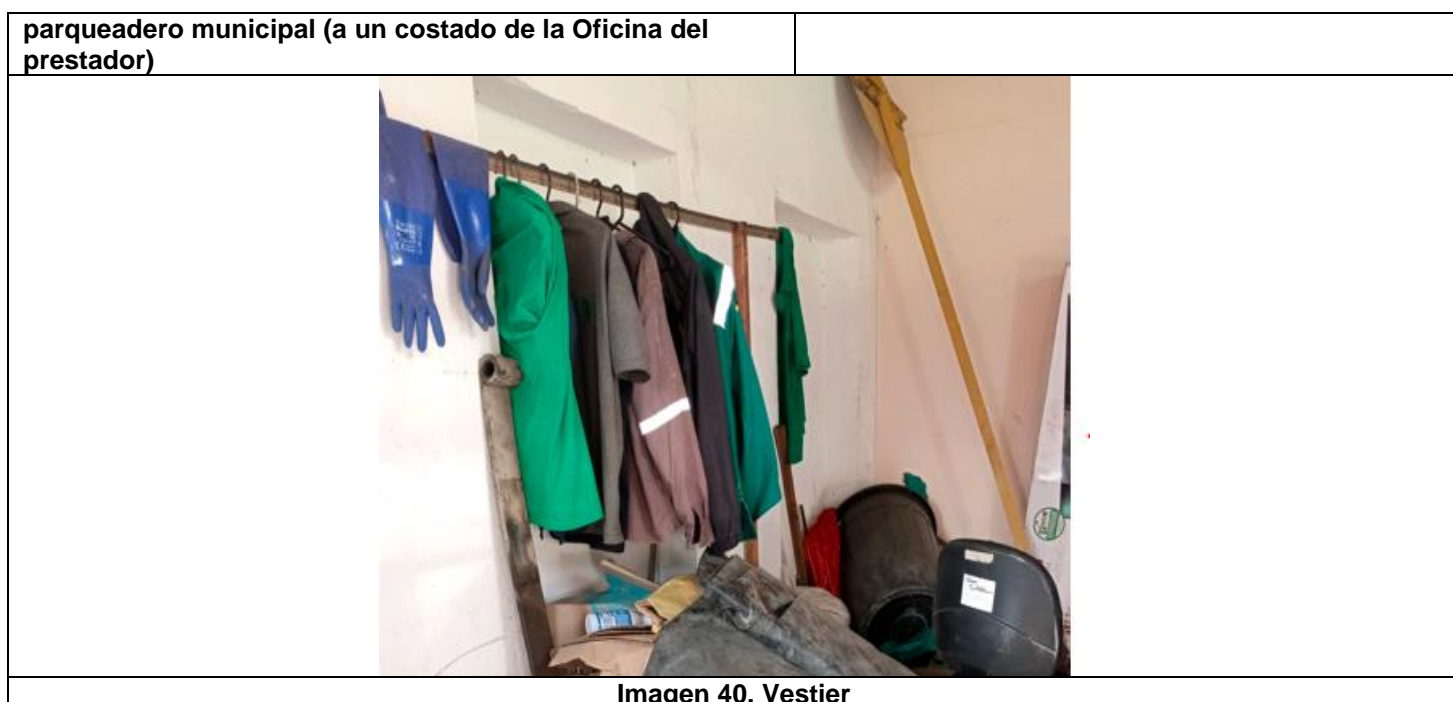
<p><b>Imagen 38. Vehículo de placa OFK747 estacionado en el</b></p>	<p><b>Imagen 39. Lockers</b></p>

De acuerdo con la información suministrada por el prestador, los vehículos compactadores son estacionados en el parqueadero de la administración municipal que se ubica a un costado de la Oficina de Servicios Públicos en la Carrera 6 No. 4 -13 en el municipio de Cachipay (Ver imagen 38). Adicionalmente, el prestador cuenta con una oficina donde existe batería sanitaria. Así mismo, en el parqueadero existe un cuarto que se emplea como cuartelillo de barrido en donde se tienen acondicionados unos lockers para guardar los elementos personales de los operarios y sirve como vestier para los operarios (Ver imagen 39).

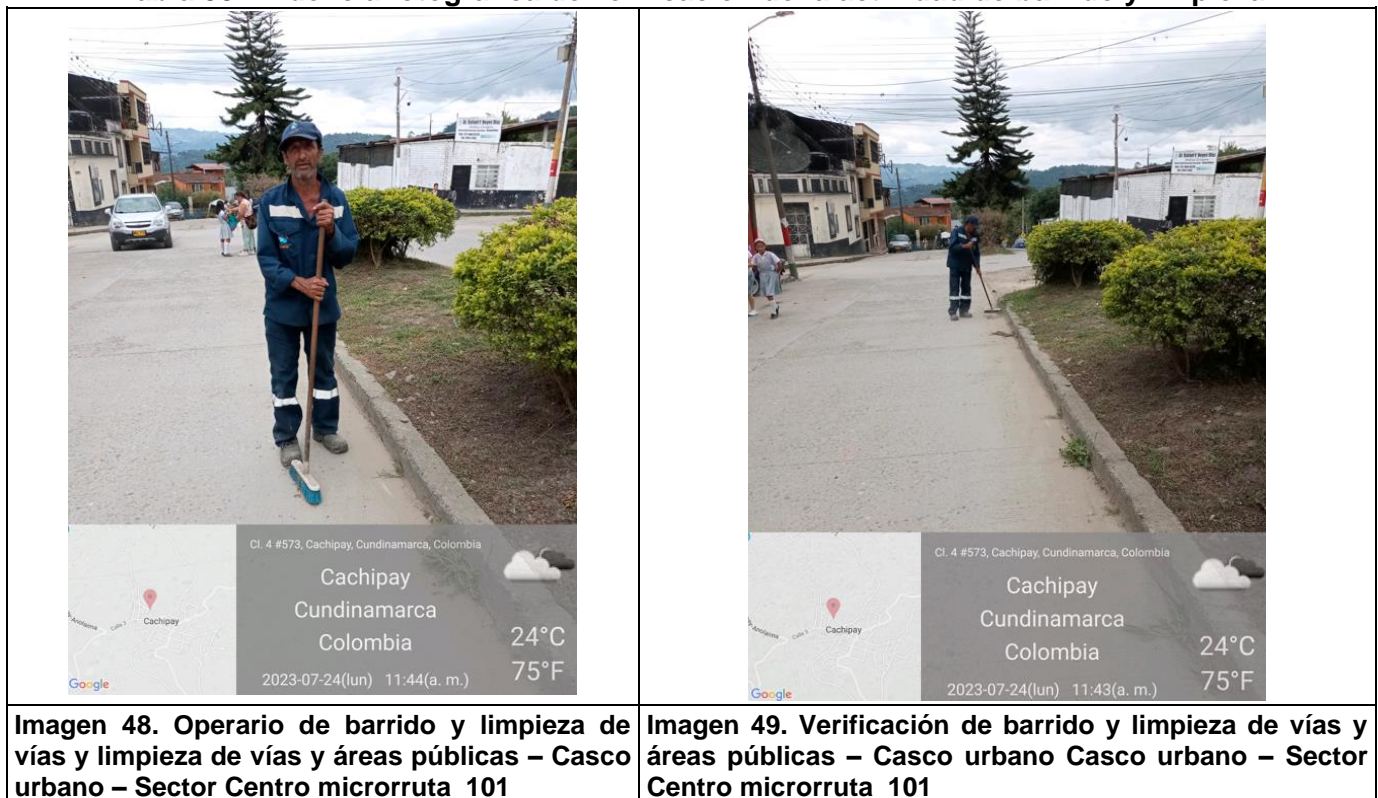
**Tabla 38 Evidencia fotográfica de verificación de la actividad de barrido y limpieza**

A continuación, se relaciona el registro fotográfico del recorrido realizado por la SSPD en la visita de inspección para la actividad de barrido y limpieza de vías y áreas públicas:

**Imagen 50. Elementos de Barrido- Casco urbano – Sector Centro microrruta 101**

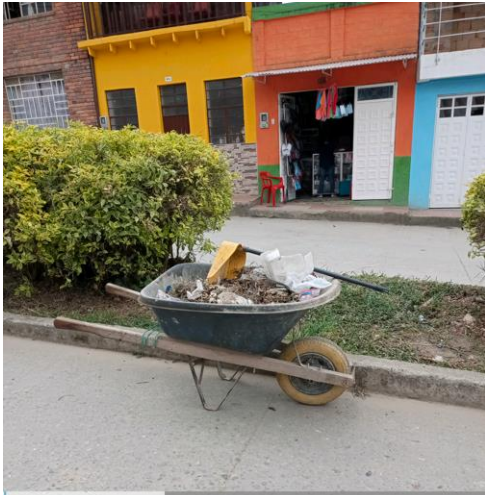
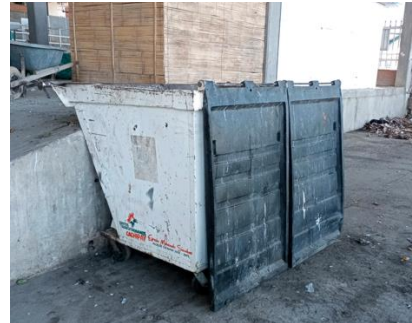
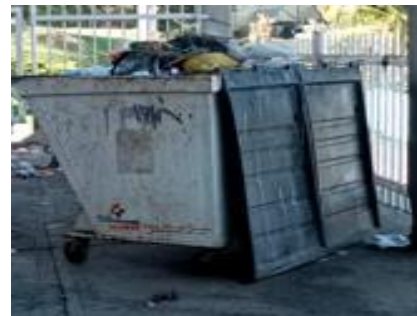
**Imagen 51. Contenedores para el almacenamiento de residuos de barrido – Casco urbano – Plaza de mercado**

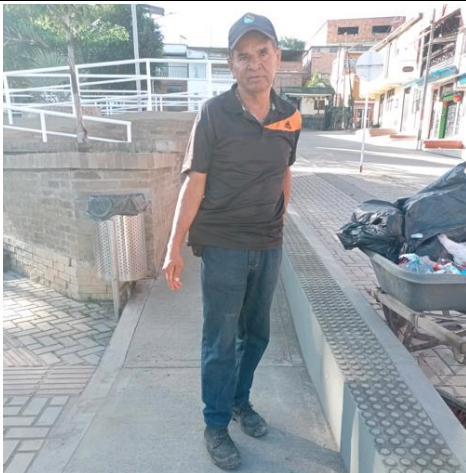
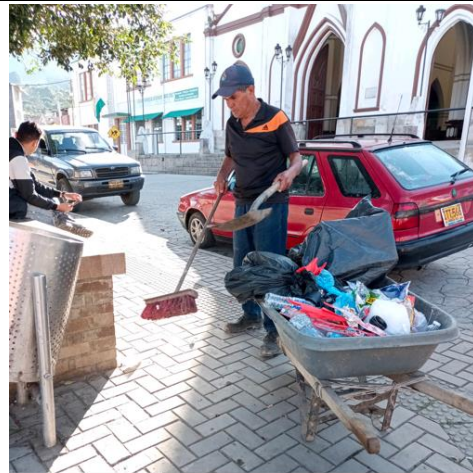
**Imagen 52. Operario de barrido y limpieza de vías y limpieza de vías y áreas públicas – Casco urbano – Sector Centro microrruta 102**

**Imagen 53. Verificación de barrido y limpieza de vías y áreas públicas – Casco urbano Casco urbano – Sector Centro microrruta 102**

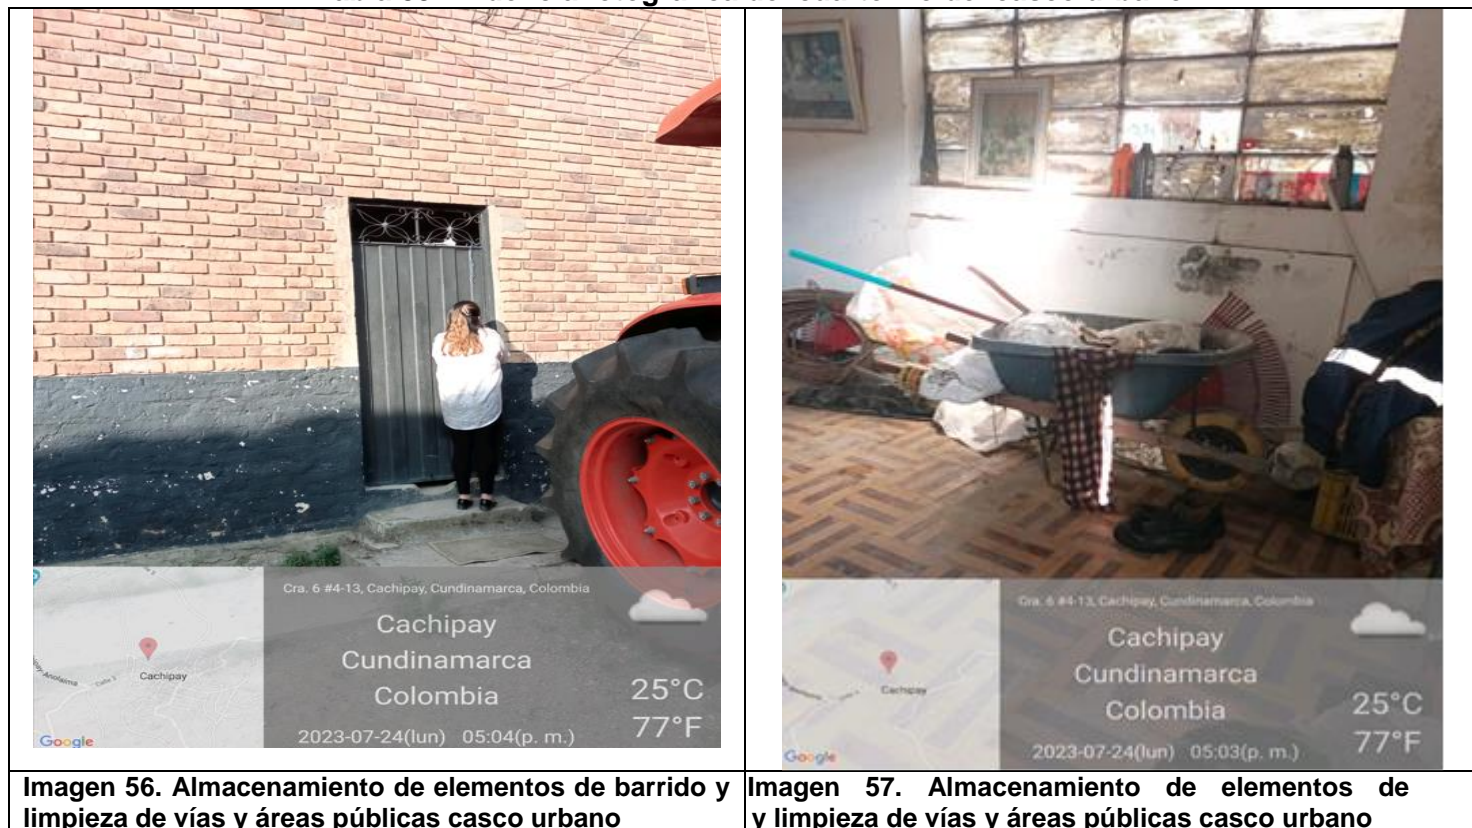
**Tabla 39 Evidencia fotográfica del cuartelillo del casco urbano**

A continuación, se presenta la evidencia fotográfica del parqueadero donde almacenan los elementos para la actividad de barrido en el casco urbano:
