1. Identificador del prestador

- 1.1. **Nombre o razón social:** EMPRESA DE SERVICIOS PÚBLICOS DOMICILIARIOS DE GUATAVITA CUNDINAMARCA S.A. E.S.P. - EMSERGUATAVITA S.A. E.S.P.
- 1.2. **NIT:** 900318086-7
- 1.3. **ID (SUI - RUPS):** 25541
- 1.4. **Servicio público domiciliario (SPD) prestado objeto de la vigilancia o inspección:** Alcantarillado
- 1.5. **Actividad del SPD objeto de la vigilancia o inspección:** Recolección, conducción, tratamiento y disposición final de residuos líquidos y comercialización.
- 1.6. **Fecha de inicio de operación en la actividad a vigilar o inspeccionar:**

Realizar visita al prestador EMSERGUATAVITA S.A. E.S.P. con el fin de verificar los aspectos técnicos relacionados con la operación y mantenimiento del sistema de alcantarillado y la Planta de Tratamiento de Aguas Residuales (PTAR), conforme a la siguiente normativa:

4.4.1.2.4. Planta de Tratamiento de Aguas Residuales (PTAR)

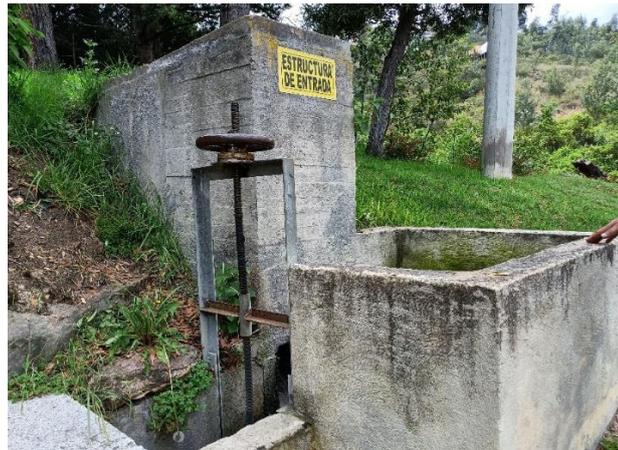
Imagen 3. Estructura de entrada.

Se cuenta con una cámara de llegada del sistema de alcantarillado del municipio, seguido de las rejillas de cribado grueso y fino que permiten la retención y remoción de residuos sólidos de gran tamaño presentes en el agua residual. Se cuenta con una estructura de alivio de aguas lluvias (by pass de excesos) que descarga a una quebrada de la zona que conduce al Embalse de Tominé.

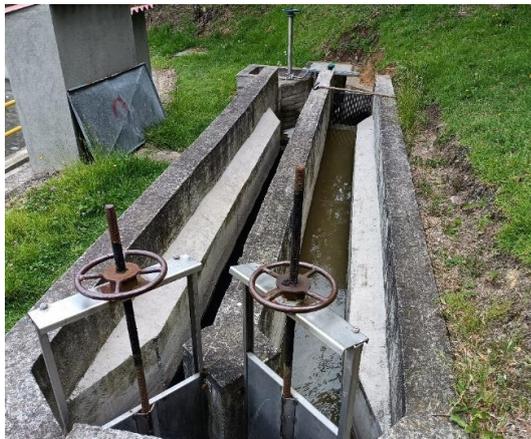
Imagen 6. Desarenación

Se cuenta con dos (2) líneas de desarenación que tienen el objetivo decantar las partículas más pesadas que pasan de la zona de cribado. La remoción de las arenas sedimentadas se realiza de forma manual.

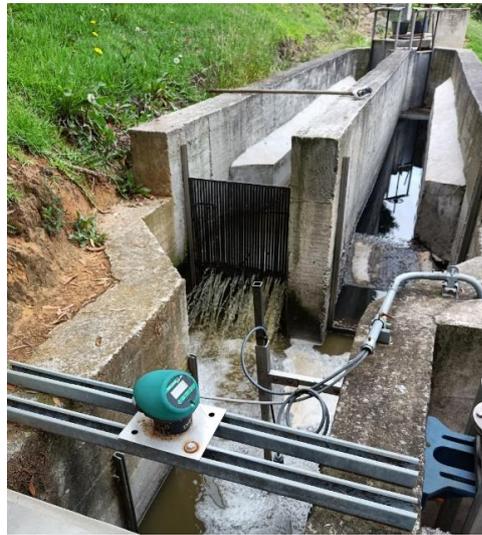
Imagen 7. Rejilla de cribado fino, canales de desarenación y sensor de nivel

Para la medición del caudal de ingreso de aguas residuales a la PTAR, se tiene un sensor de nivel y un vertedero triangular.

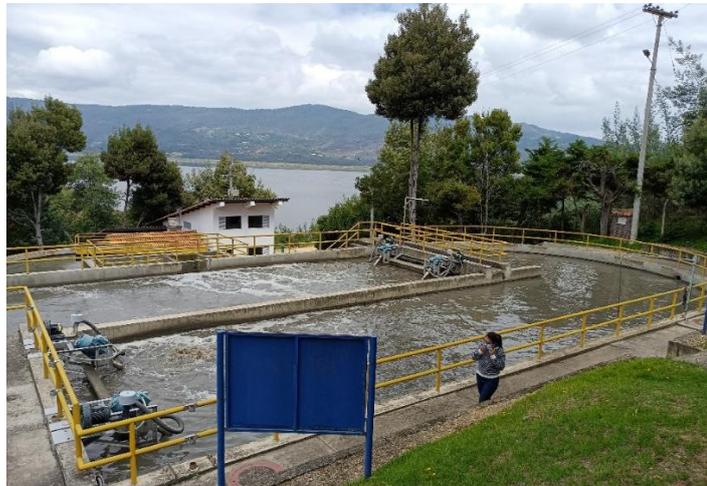
Imagen 9. Vista general del zanjón de oxidación

Corresponde a un sistema de aireación extendida con tres (3) aireadores de eje horizontal tipo Triton de 10 HP cada uno. En esta estructura se suministra el oxígeno necesario para que los microorganismos aeróbicos realicen el tratamiento de las aguas residuales, se alimenten de la materia orgánica. En esta etapa se generan lodos y son espesados. Los lodos se depositan en la parte inferior del tanque sedimentador, el agua clarificada rebosa y se dirige a la siguiente etapa (desinfección ultravioleta), que no se encuentra en funcionamiento.

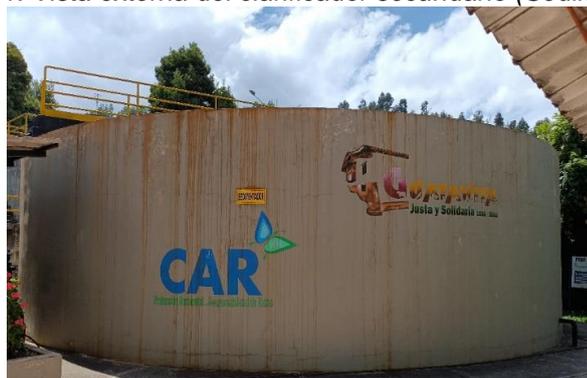
Imagen 1. Vista externa del clarificador secundario (Sedimentador)

Corresponde a una estructura circular en concreto de 12 m de diámetro. El motor del barrelados del clarificador secundario (sedimentador) no funciona desde el 21/02/2022 debido a daños por variaciones del sistema eléctrico. Se informó que su reparación se encuentra en curso y se espera que esté en funcionamiento en ocho (8) días aproximadamente.

- La PTAR se encontró en estado operativo a excepción del motor del barrelos del clarificador (sedimentador) que no funciona desde el 21/02/2022 debido a daños por variaciones del sistema eléctrico. De igual manera, el sistema de desinfección ultravioleta no funciona ya que el compresor fue retirado permanentemente por parte del prestador por temas de seguridad.

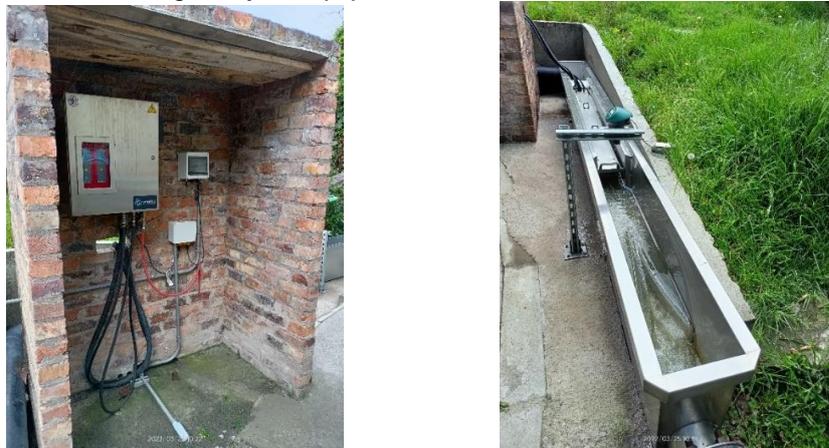
Imagen 3 y 4. Equipo de desinfección ultravioleta.

En esta etapa se neutralizarían a los microorganismos al pasar el agua residual tratada por las lámparas ultravioleta en el efluente del sedimentador, sin embargo, para la visita el sistema no está funcionando toda vez que el compresor fue retirado de manera permanente por parte del prestador por temas de seguridad. Por el momento, EMSERGUATAVITA no contempla reactivar este proceso.

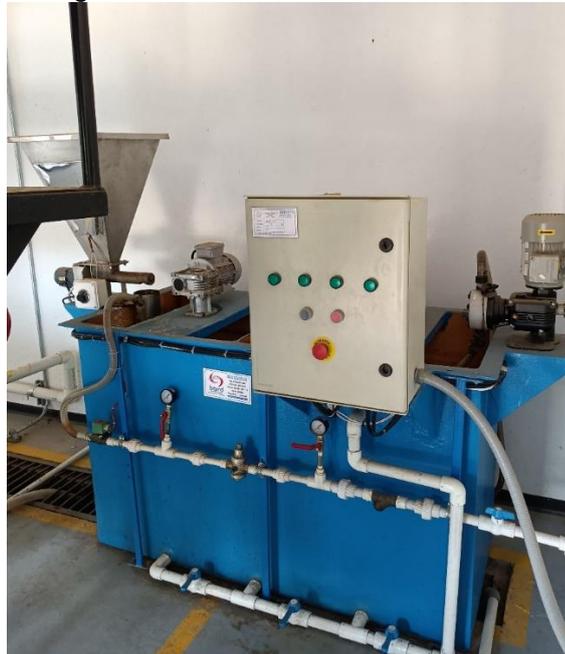
Imagen 5. Zona de deshidratación de lodos.

Los lodos que son depositados en el espesador de lodos se envían a la zona de deshidratación mecánica (filtro) - Decanter de tracción hidráulica con la ayuda de un sistema de dosificación de polímero o a los lechos de secado para disminuir su porcentaje de humedad y proceder con su disposición final como material de cobertura.

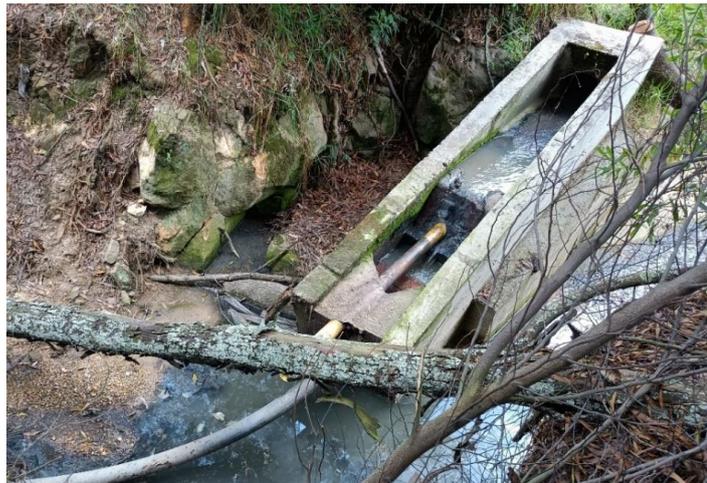
Imagen 9. Estructura hidráulica de salida del vertimiento sector Montecillos. (Punto No. 1)

En las siguientes fotografías se presentan los puntos de vertimiento de los sectores Montecillos, pozo séptico y la PTAR.
