### 1. Identificador del prestador

1.1.Nombre o razón social:	OFICINA DE SERVICIOS PUBLICOS DEL MUNICIPIO DE ATACO
1.2.Nit:	800100049 – 1
1.3.ID (SUI - RUPS):	2660 – Imprimible N° 202222660404061 del 14/02/2022
1.4.Servicio público domiciliario (SPD) prestado objeto de la vigilancia o inspección:	Aseo
1.5.Actividad del SPD objeto de la vigilancia o inspección:	Recolección y transporte de residuos no aprovechables, barrido y limpieza de vías y áreas públicas, corte de césped y poda en árboles en vías y áreas públicas y disposición final.
1.6.Fecha de inicio de operación en la actividad a vigilar o inspeccionar:	2 de junio de 1999

2.1.Año del programa al que pertenece la acción:	2022
2.2.Clase acción:	Vigilancia <input type="checkbox"/> Inspección <input checked="" type="checkbox"/>
2.3.Motivo de la acción:	Especial <input type="checkbox"/> detallada <input checked="" type="checkbox"/> concreta <input type="checkbox"/>
2.4.Origen causal de la acción:	Clasificación de nivel de riesgo <input type="checkbox"/> Perfilamiento de riesgo <input type="checkbox"/> Evaluación de Gestión y Resultados <input checked="" type="checkbox"/> Monitoreo de planes <input type="checkbox"/> Denuncia ciu

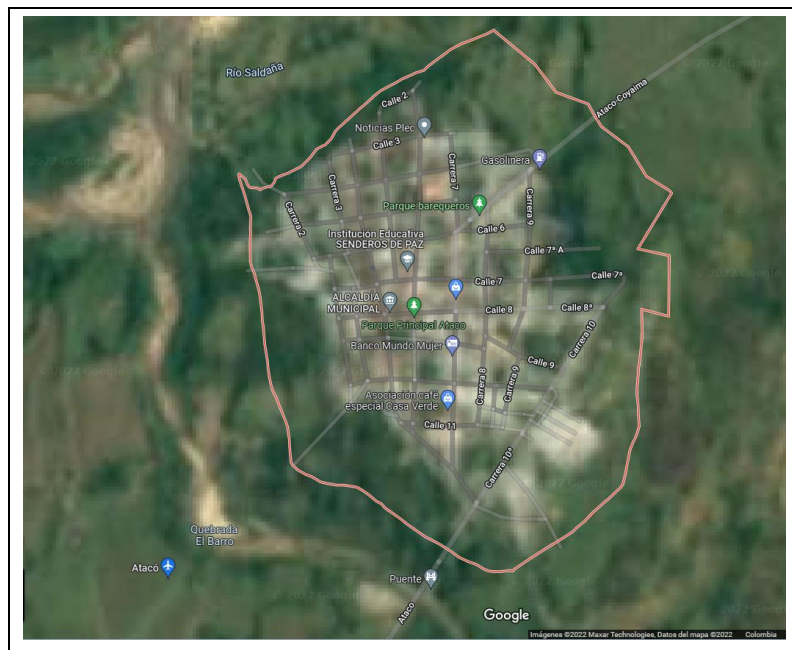
**Imagen 8 Área de prestación de la Oficina de Servicios Públicos del Municipio De Ataco**

El área de prestación de la OFICINA DE SERVICIOS PÚBLICOS DEL MUNICIPIO DE ATACO, para las actividades de recolección y transporte de residuos sólidos no aprovechables, barrido y limpieza de vías y áreas públicas, corte de césped y poda en árboles en vías y áreas públicas y disposición final, es la cabecera municipal del municipio de Ataco, en el departamento de Tolima. El prestador no presentó un mapa de la zona en la que presta este servicio público, sin embargo, a continuación, se presenta una imagen extraída de Google Maps que muestra el área atendida por la empresa:

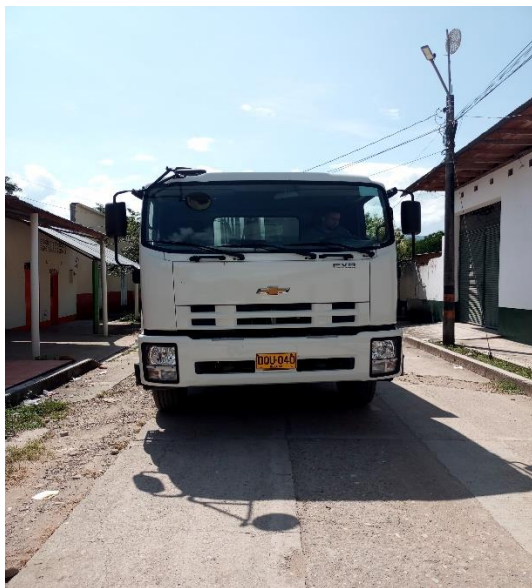
**Imagen 13** Verificación 21/02/2022. 2:13 p.m. Vehículo placas OQU-040 de Melgar. Vista frontal y de la cabina.

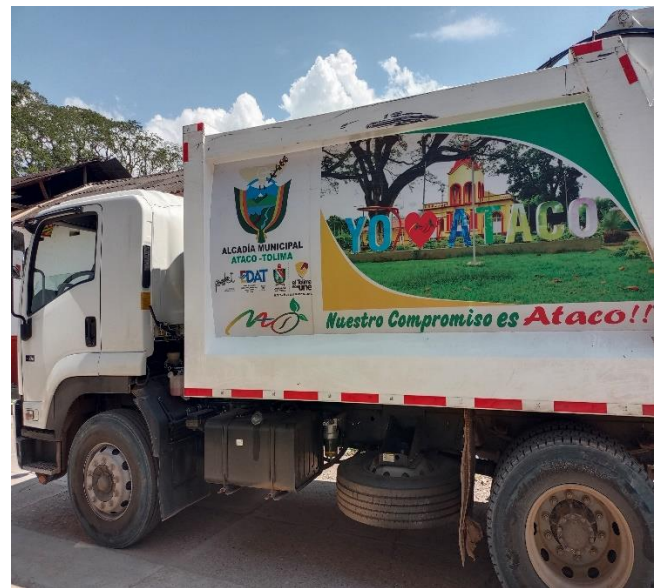
**Imagen 14** Verificación 21/02/2022. 2:13 p.m. Vehículo placas OQU-040 de Melgar. Vista lateral.

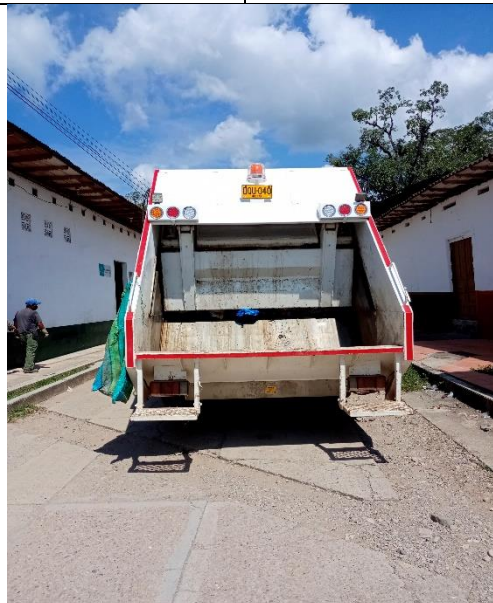
**Imagen 15** Verificación 21/02/2022. 2:14 p.m. Baliza, luces de la tolva, estribos y manijas.

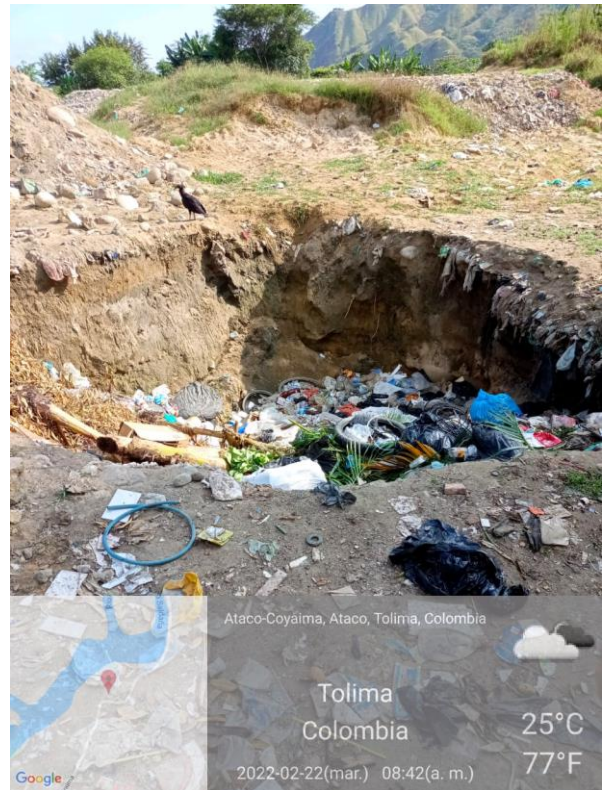
**Imagen 23** Verificación 22/02/2022 8:42 a.m. Botadero a cielo abierto del Municipio de Ataco, Tolima. Enterramiento de residuos.

Conforme a lo anterior, la disposición final efectuada por el prestador no se realiza mediante la técnica de relleno sanitario y, por ende, no opera bajo las condiciones establecidas en el Decreto 1077 de 2015 adicionado por el Decreto 1784 de 2017 y la Resolución MVCT 938 de 2019, lo cual puede corresponder a un presunto incumplimiento de las normas antes enunciadas.

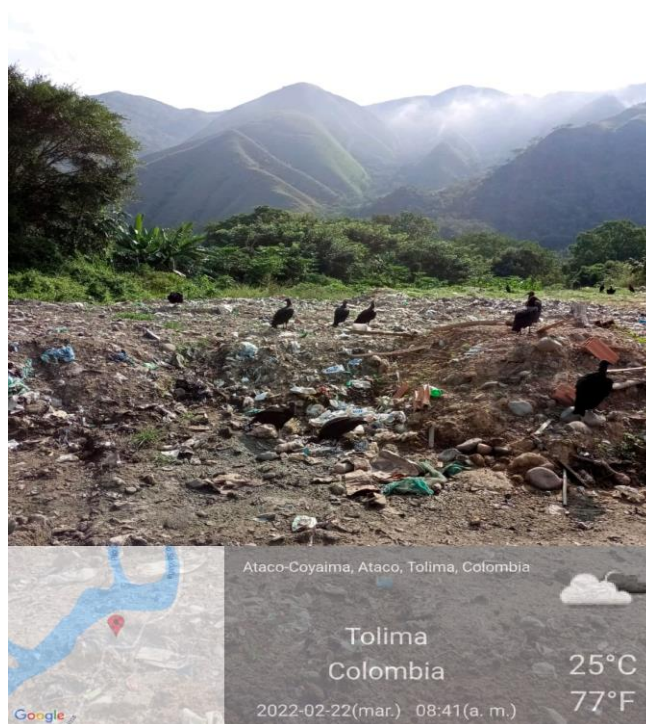
**Imagen 24** Verificación 22/02/2022 8:41 a.m. Botadero a cielo abierto del Municipio de Ataco, Tolima. Presencia de aves carroñeras.
