1. Identificación del prestador

1.1. Nombre o razón social:	SERVIASEO S.A. E.S.P.
1.2. Nit:	823004316 - 6
1.3. ID (SUI - RUPS):	3304
1.4. Servicio público domiciliario (SPD) prestado objeto de la vigilancia o inspección:	Aseo
1.5. Actividad del SPD objeto de la vigilancia o inspección:	Recolección y transporte de residuos no aprovechables, barrido y limpieza de vías y áreas públicas, corte de césped y poda en árboles en vías y áreas públicas y lavado de áreas públicas.
1.6. Fecha de inicio de operación en la actividad a vigilar o inspeccionar:	01/08/2003
1.7. Área de prestación:	San Pedro, Sucre

2. Identificación de la acción de vigilancia e inspección realizada:

5. Descripción de lo desarrollado:

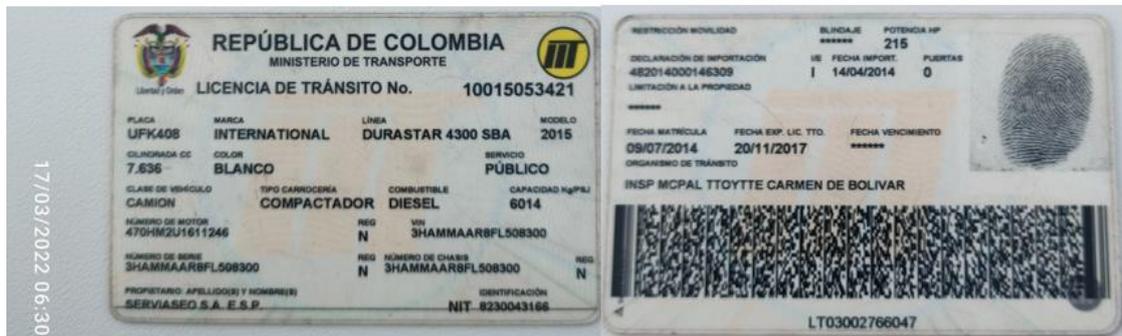
Imagen 24. Tarjeta de propiedad vehículo compactador.

El vehículo compactador con el que cuenta la empresa es propio, y tiene una capacidad de 16 y³ como se presenta a continuación:

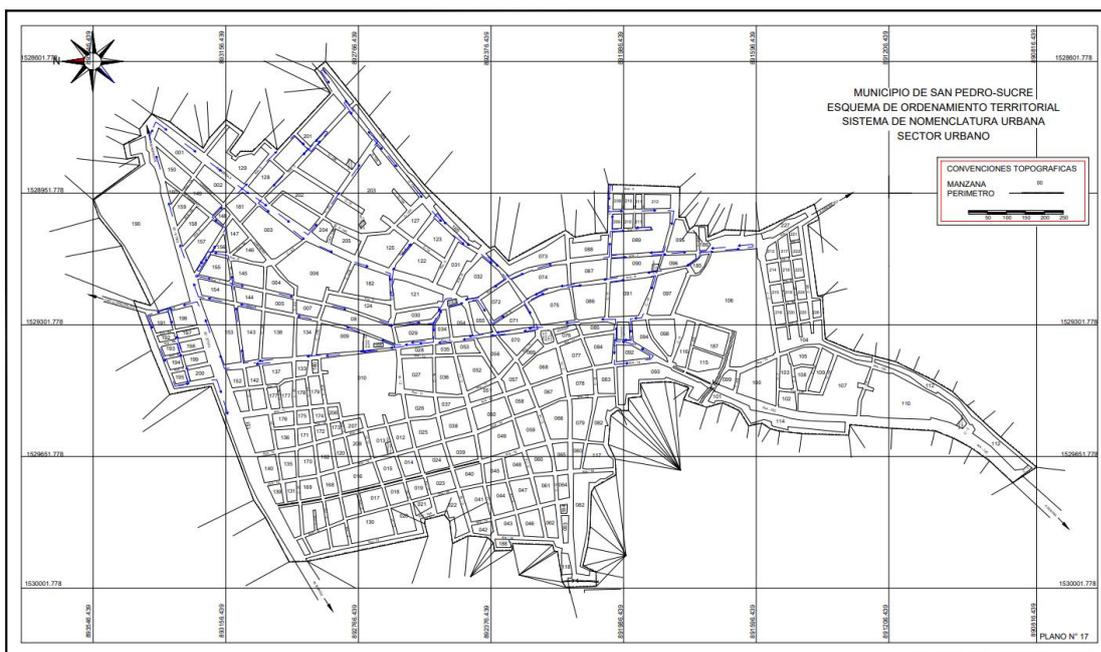
Imagen 26.Plano microrruta 124719 de recolección y transporte

<p>ServiAsso S.A. E.S.P. <i>Asesores en el desarrollo municipal</i></p>		
DIBUJÓ:		
REVISÓ:		
RECIBÍ:		
CONTIENE: Ruta de recolección:		
CONVENCIONES:		
OBSERVACIONES:		
DOCUMENTOS REFERENCIA		
MODIFICACIONES		
NOMBRE DE LA EMPRESA		
SERVIASO S.A. E.S.P.		
PLANO DE RUTA DE RECOLECCIÓN Y TRANSPORTE.

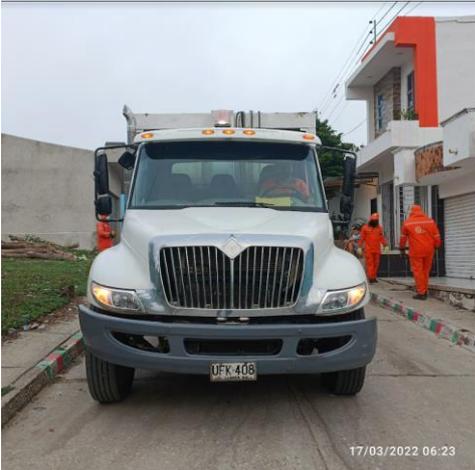
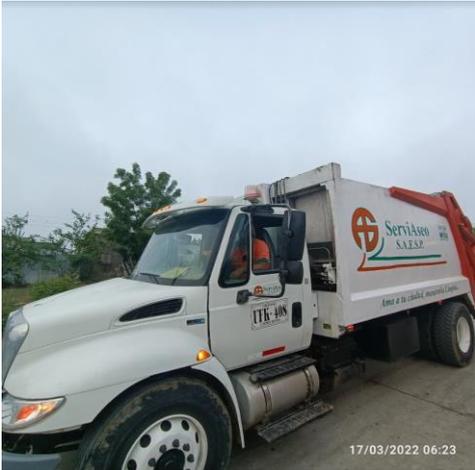
Tabla 29. Registro fotográfico microrruta 124720.

<p>Vista frontal vehiculo compactador</p>

<p>Vista diagonal vehiculo compactador</p>

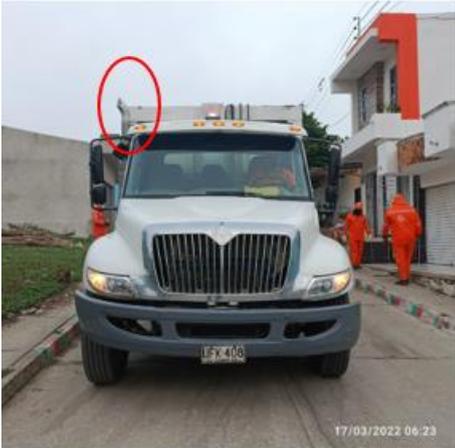
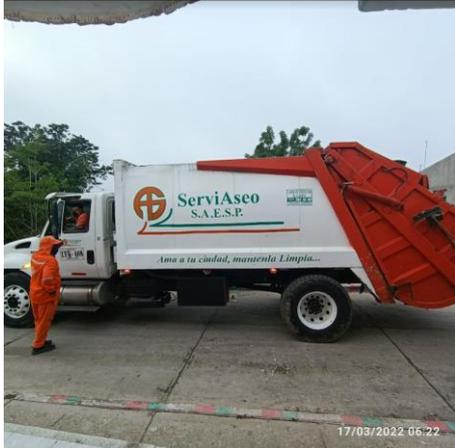
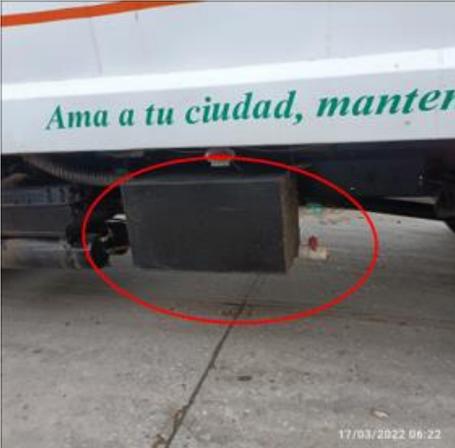
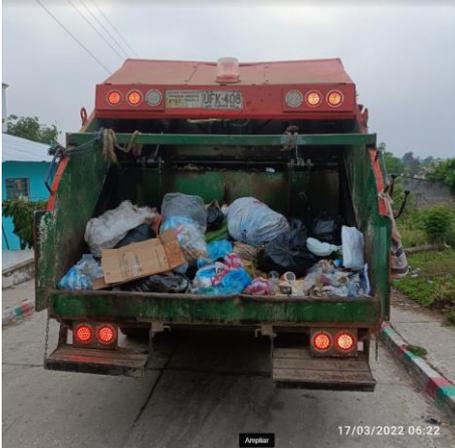
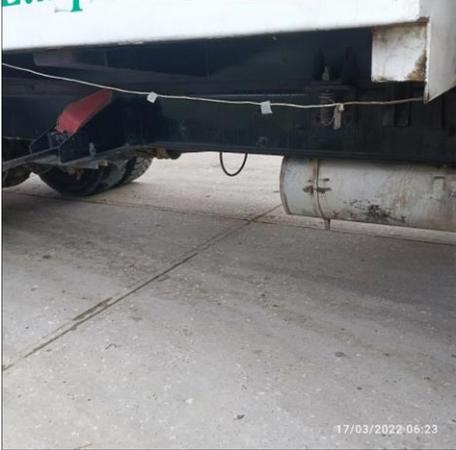
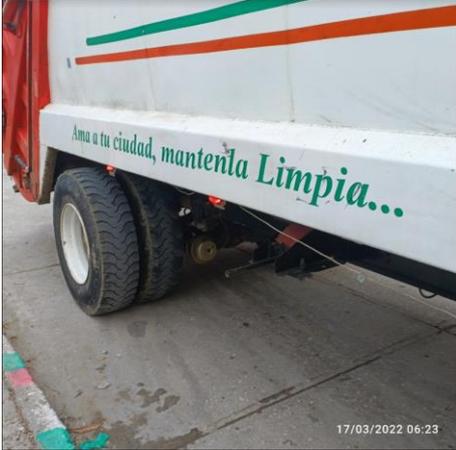
<p>Vista delantera - tubo de escape por encima de su altura máxima</p>

<p>Vista lateral – logos de la empresa</p>

VEHÍCULO PLACA UFK 408	
Sistema de recolección de lixiviados	Vista trasera.

<p>Vehículo sin fuga de lixiviados.</p>

<p>Vehiculo sin fuga de lixiviados.</p>

De acuerdo con lo anterior, el vehículo verificado en visita se encontraba sin fuga de lixiviados, contaba con los logos de la empresa y luces estroboscópicas, tubo de escape de gases hacia arriba y por encima de su altura máxima, elementos complementarios tales como cepillos, escobas y palas para efectuar la limpieza de la vía pública en los casos que se presente dispersión de residuos de conformidad con lo establecido en el artículo 2.3.2.2.2.3.36 del Decreto 1077 de 2015.

- El vehículo verificado en visita se encontraba sin fuga de lixiviados, contaba con los logos de la empresa y luces estroboscópicas, tubo de escape de gases hacia arriba y por encima de su altura máxima, elementos complementarios tales como cepillos, escobas y palas para efectuar la limpieza de la vía pública en los casos que se presente dispersión de residuos de conformidad a lo establecido en el artículo 2.3.2.2.2.3.36 del Decreto 1077 de 2015.
- El vehículo de recolección es lavado con una frecuencia de una vez por semana, por lo cual presuntamente incumple lo establecido en el artículo 2.3.2.2.2.3.38. del Decreto 1077 de 2015.
- Se evidencia un presunto incumplimiento de lo establecido en el artículo 2.3.2.2.2.3.45 del Decreto 1077 de 2015, teniendo en cuenta que el prestador no demuestra la remisión del inventario de puntos críticos a la autoridad de policía.

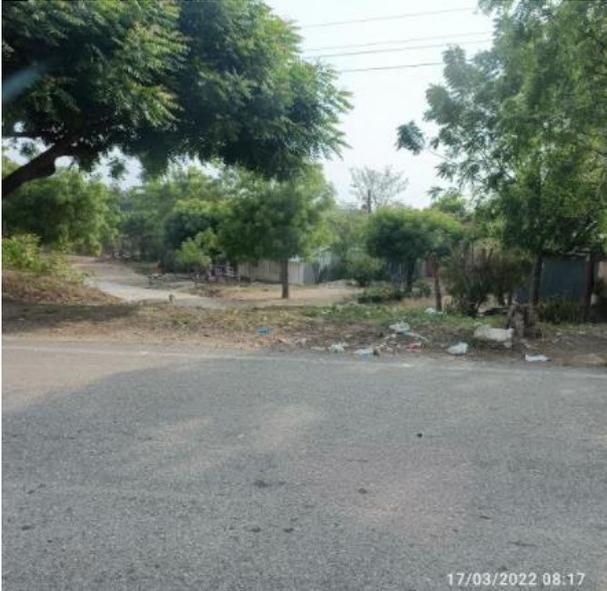
No.	FECHA, HORA Y UBICACIÓN	FOTOGRAFÍAS	Observaciones
1	17 de marzo de 2022 - 8:17 AM Salida San Mateo (Carrera 7)

<p>Se observaron residuos ordinarios en ambos costados de la vía San Pedro – San Mateo.</p> <p>Este punto crítico se encuentra en el PGIRS</p>

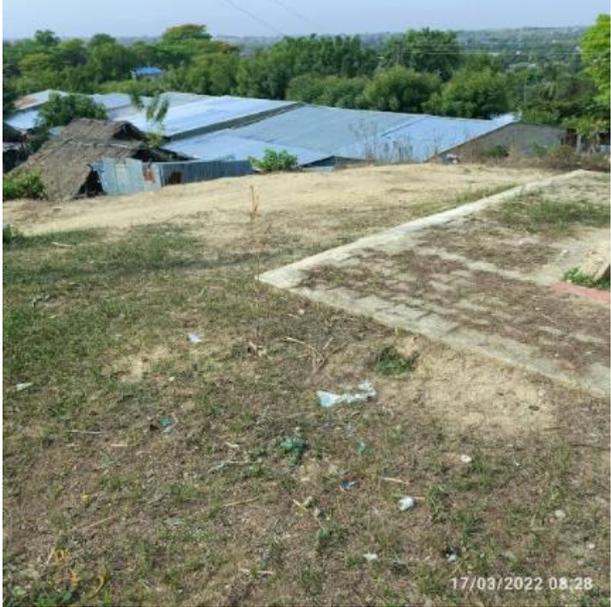
No.	FECHA, HORA Y UBICACIÓN	FOTOGRAFÍAS	Observaciones
2	17 de marzo de 2022 - 8:28 AM Barrio el rosario (Calle 14 a)

<p>En el presente punto se observaron residuos ordinarios dispersos por el viento, y por ciudadanos que sacan los residuos en los horarios no establecidos.</p> <p>Este punto crítico se encuentra en el PGIRS.</p>
3	17 de marzo de 2022 – 8:38 AM Salida a Magangué (Calle 25)

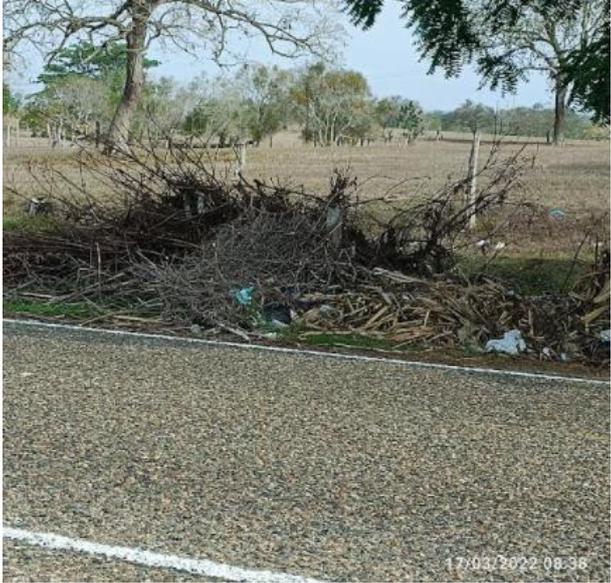
<p>Se observan residuos ordinarios y madera seca en ambos costados de la vía San Pedro Magange</p> <p>Este punto crítico se encuentra en el PGIRS</p>

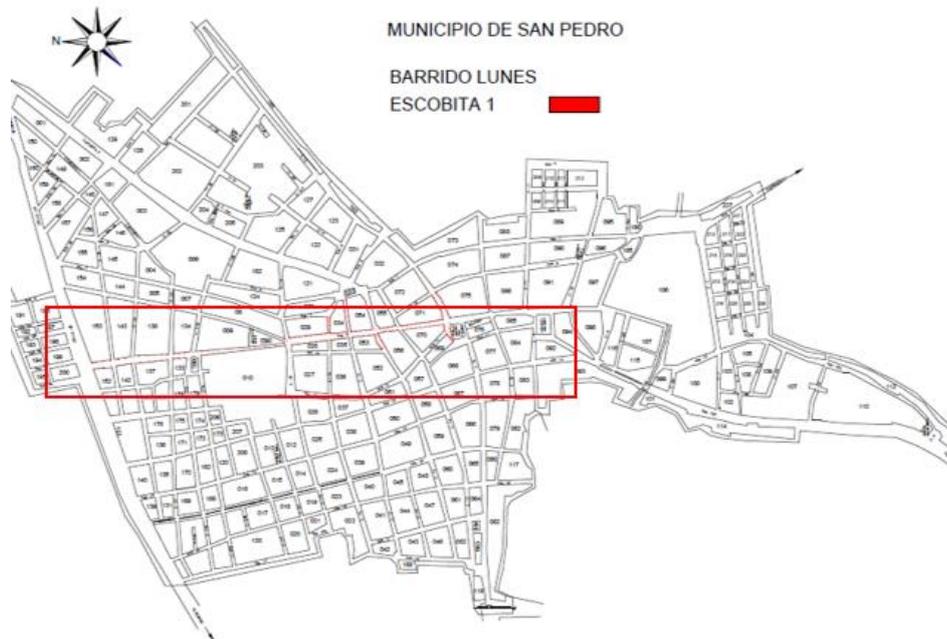
Imagen 30. Microrruta 124727

Conforme con lo anterior, se identifica que el total las microrrutas, horarios y frecuencias coinciden con la información entregada por la empresa en visita. A continuación, se presentan los planos de las microrrutas entregados por el prestador.

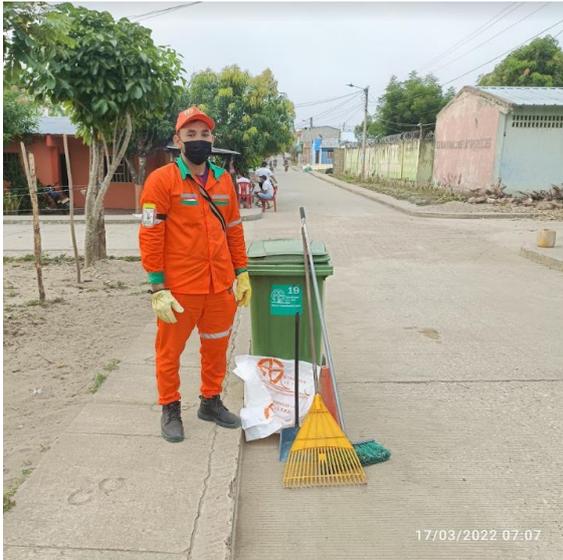
<p>Operario de la actividad de barrido sin gafas de seguridad.</p>
