1. Identificación del prestador

1.1. Nombre o razón social:	TRASH BUSTERS S.A. E.S.P.																										
1.2. Nit:	827000047-6																										
1.3. ID (SUI - RUPS):	1873																										
1.4. Servicio público domiciliario (SPD) prestado objeto de la vigilancia o inspección:	Aseo																										
1.5. Actividad del SPD objeto de la vigilancia o inspección:	Recolección y transporte de residuos no aprovechables, barrido y limpieza de vías y áreas públicas, corte de césped y poda en árboles en vías y áreas públicas, limpieza de playas y lavado de áreas públicas.																										
1.6. Fecha de inicio de operación en la actividad a vigilar o inspeccionar:

2. Identificación de la acción de vigilancia e inspección realizada:

5. Descripción de lo desarrollado:

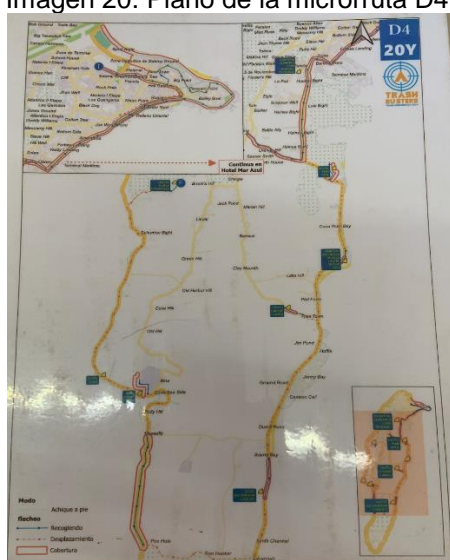
<p><i>Artículo 2.3.2.2.3.34. Cumplimiento de las rutas.</i></p> <p><i>Las rutas y horarios deberán ser cumplidas por las personas prestadoras del servicio público de aseo de conformidad con los contratos de prestación del servicio público de aseo. Todo cambio en las rutas, horarios o frecuencias deberá ser comunicado con tres (3) días de anterioridad a los usuarios afectados, salvo caso fortuito o de fuerza mayor, utilizando medios masivos de difusión de amplia circulación local y página web cuando se disponga de ella. En caso de presentarse averías en un vehículo del servicio, deberá enviar el auxilio mecánico o remplazarlo con el equipo de suplencia de conformidad con lo establecido en este capítulo, restableciendo el servicio en un término máximo de tres (3) horas a partir del momento en que se presente la avería. Sólo podrá suspenderse el servicio por motivos de fuerza mayor o caso fortuito, debidamente comprobados.</i></p> <p><i>Para los eventos de fuerza mayor o caso fortuito, en que sea imposible la prestación del servicio, la persona prestadora del servicio público de aseo deberá implementar las medidas para restablecer el servicio en el menor tiempo posible.</i></p>	<p>Durante la visita, se realizó verificación a través de seguimiento GPS de la ruta D4 del día 8 de marzo de 2022 la cual de acuerdo con lo informado por el prestador es atendida por dos vehículos (FWT902 y FWT903), uno de los cuales es de apoyo debido al alto volumen de residuos que se genera. De la verificación no se evidenció cumplimiento en uno de los sectores de la ciudad como se evidencia a continuación</p> <p>Imagen 20. Plano de la microrruta D4.</p>

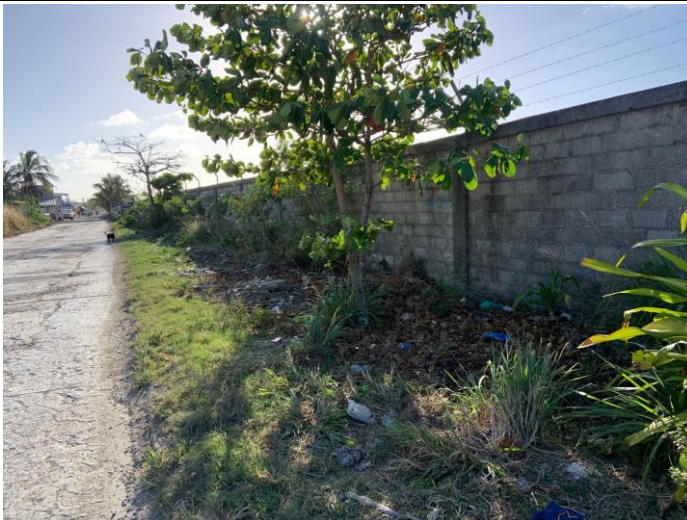
No.	UBICACIÓN	FOTOGRAFÍAS
1	Contiguo al aeropuerto

A continuación, se presenta la información de los puntos críticos evidenciados en visita:

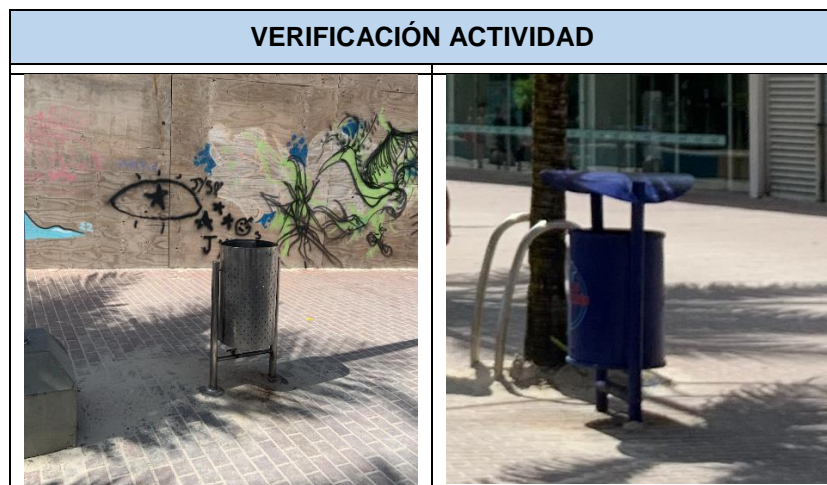
Tabla 63. Cestas instaladas

La empresa informa que se cuenta con un operario en esta zona en horario diurno y tres en horario nocturno que realizan el descanque utilizando un contenedor para almacenar los residuos y llevarlos hasta un punto donde el vehículo recolector pueda hacer la recolección.
