# **EVALUACIÓN INTEGRAL DE PRESTADORES AGUAS DEL NORTE ANTIOQUEÑO S.A. E.S.P.**

**SUPERINTENDENCIA DELEGADA AAA  
Dirección Técnica de Gestión de Aseo  
Bogotá, Febrero de 2015**

Análisis a 03 de Febrero de 2015

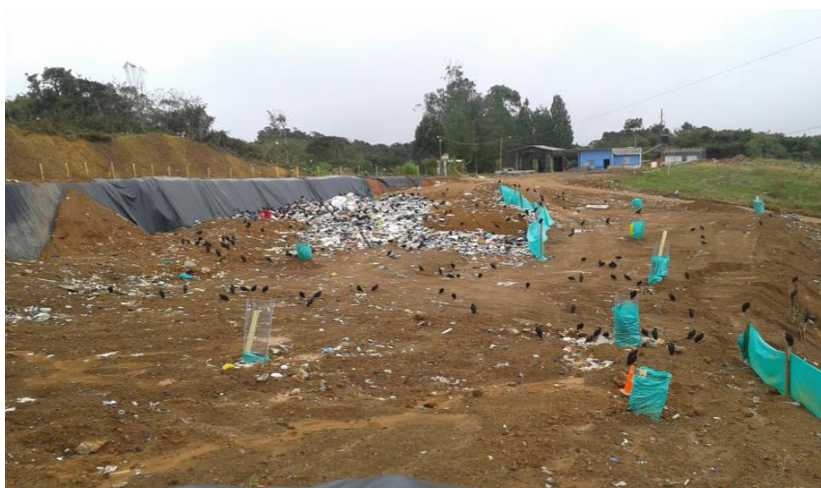
### **Gráfica 3. Panorámica general del relleno**

**Nombre:** Relleno Sanitario “Los Yarumos II”

**Ubicación:** 9,2 Km del casco urbano del Municipio de Yarumal

**Área:** 20 Ha.

**Capacidad:** La Capacidad Volumétrica Aproximada del Sitio de Disposición de residuos sólidos es 20.900m<sup>3</sup> (corte: Agosto 2014)

**Celdas clausuradas:** 2 áreas clausuradas en las que se ha realizado procesos de reforestación.

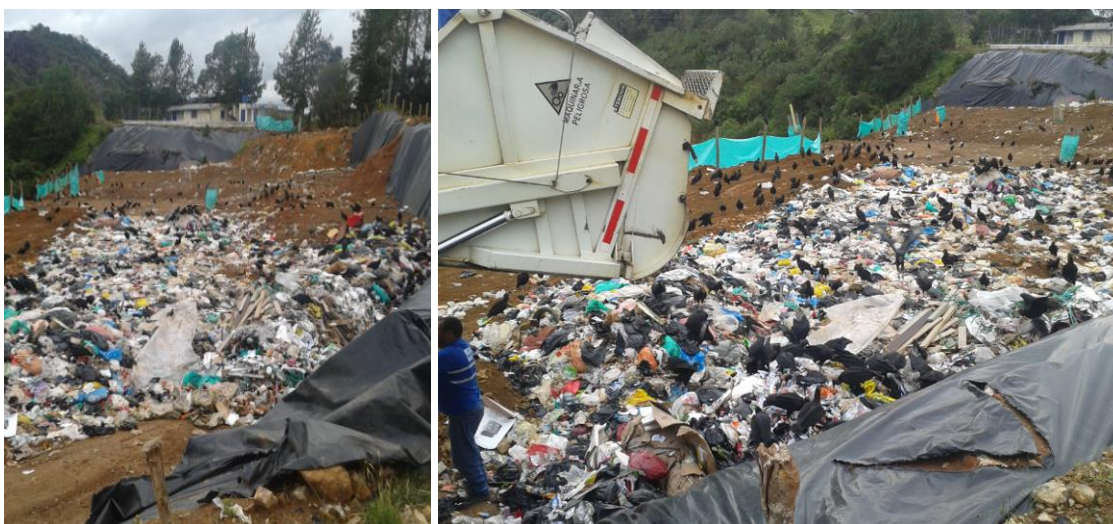
#### **Gráfica 4.** Frente de trabajo

El prestador tiene establecido operaciones mecánicas en el frente de trabajo, para ello se dispone de dos conductores para vehículos y un operario permanente que tiene además la función de vigilar el relleno, se maneja un horario diurno de trabajo, se empieza a las 7:30 am y se cierran labores a las 5:30, no se realiza labores nocturnas.

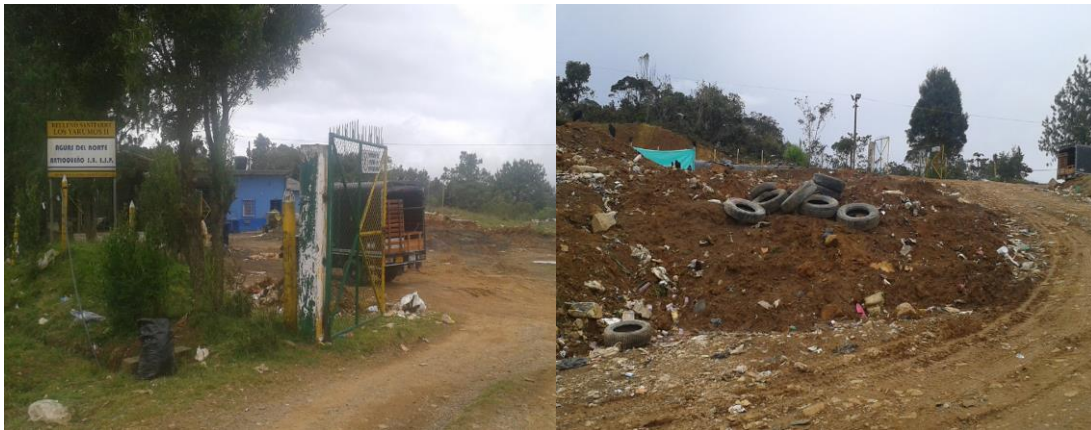
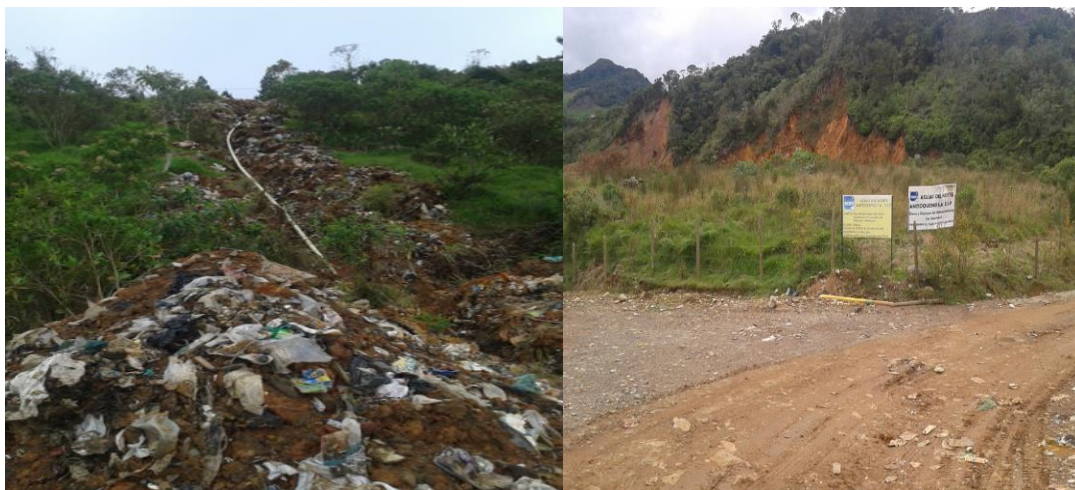
#### Gráfica 5. Registros Fotográficos

- Durante la inspección se encontró un frente de trabajo inactivo, se observó el vaso de disposición actual con residuos expuestos al ambiente sin ningún tipo de cobertura.
- Se observó la presencia de aves de carroña encima de los residuos y en los alrededores del relleno; el operador afirma realizar fumigaciones pero no se evidenció soporte de esta actividad.
- Se encontró residuos sólidos sobre los canales de aguas lluvias.
- Las áreas adyacentes al vaso no están limpias, se observa residuos dispersos

sobre el predio donde se ubica el relleno sanitario.

- Se evidencia que los operarios no trabajan con sus respectivos elementos de protección personal.
- El operador informa no tener establecido e identificado planes de contingencia para dar continuidad a la prestación de la actividad de disposición final del municipio.
- No se evidenció un proceso claro de control de lixiviados, la información suministrada por el prestador en relación al manejo de los lixiviados al interior del relleno es insuficiente.
- No hay evidencia estudio de seguimiento topográfico para analizar la estabilidad del terreno, el grado de compactación de los residuos no se verifica periódicamente, tampoco se evidenció un plan de mantenimiento del relleno.

Teniendo en cuenta los hallazgos evidenciados en el relleno sanitario "Yarumos II" y la respuesta remitida por el operador, argumentando que no contaba con maquinaria debido a que esta había sido trasladada al casco urbano del municipio para atender una emergencia, se deja evidencia que el operador no cuenta con un plan de contingencia establecido motivo por el cual no se esta garantizando continuidad de la operatividad del frente de trabajo en cualquier época del año, incumpliendo con al Decreto 838 de 2005 y a los lineamientos establecidos en el Título F del Reglamento Técnico del Sector de Agua Potable y Saneamiento Básico RAS.
