EVALUACIÓN INTEGRAL DE PRESTADORES

ALCALDÍA DE LETICIA

**SUPERINTENDENCIA DELEGADA PARA ACUEDUCTO,
ALCANTARILLADO Y ASEO
DIRECCIÓN TÉCNICA DE GESTIÓN DE ASEO
Bogotá, D.C, diciembre de 2020**

ANÁLISIS AÑOS 2018, 2019 Y 2020

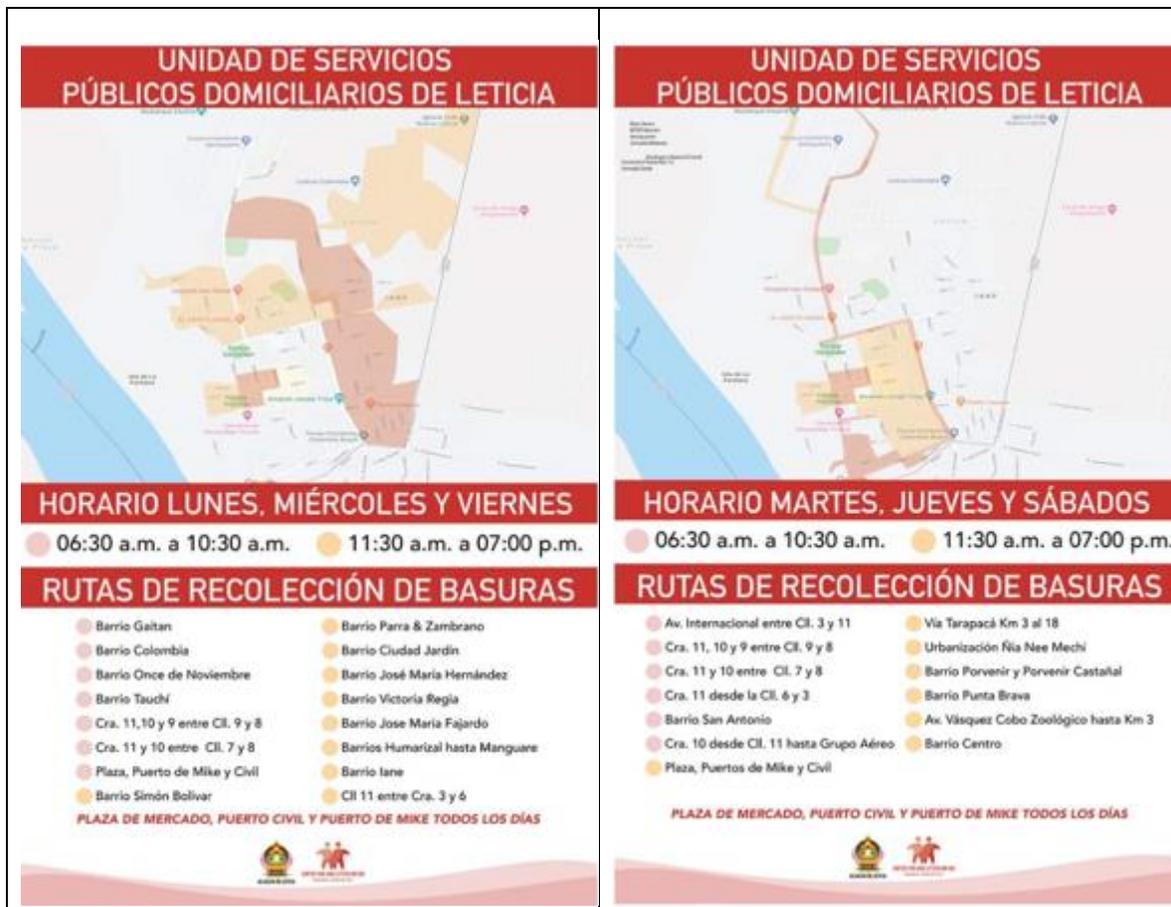
Imagen 12. Planos de Microrrutas de recolección y transporte

Una vez revisada la información suministrada por el prestador por medio de correo electrónico, como se puede observar en las anteriores imágenes, se evidencia que los planos de las microrrutas si bien consideran la descripción detallada de las calles del vehículo para la recolección, en los planos no se indica el trayecto del vehículo recolector, tampoco se indican los puntos de inicio y fin de la microrruta, lo cual, representa presunto incumplimiento a lo establecido en el numeral 27 del artículo 2.3.2.1.1. del Decreto 1077 de 2015.

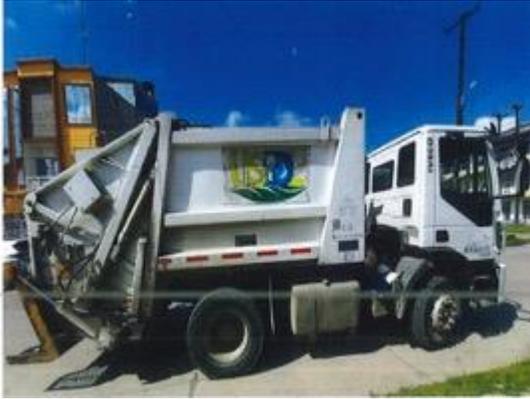
VEHÍCULO PLACA ODT 342	
<p>Imagen 14. Vehículo Placa ODT 342</p>

<p>Fuente: Visita septiembre de 2020</p> <p>Se evidencia el logotipo, parte lateral del vehículo.</p>	<p>Imagen 15. Vehículo Placa ODT 342</p>

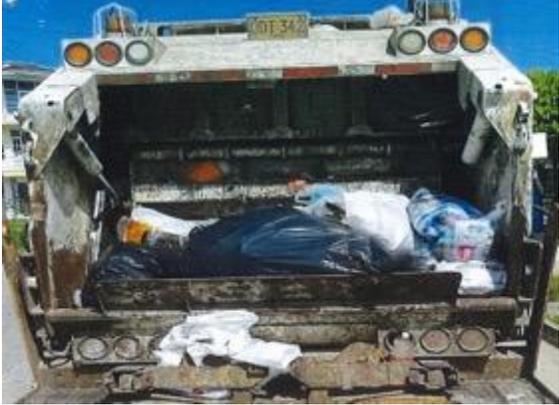
<p>Fuente: Visita septiembre de 2020</p> <p>Luces traseras inferiores en mal estado, caja compactadora. No se evidencia estribos superficies, antideslizantes o manijas para que el personal pueda sujetarse.</p>
<p>Imagen 16. Vehículo Placa ODT 342</p>

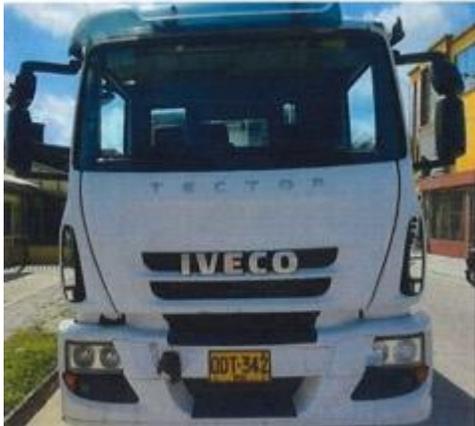
<p>Fuente: Visita 2020</p> <p>No cuenta con luces en la cabina del vehículo.</p>	<p>Imagen 17. Vehículo Placa ODT 342</p>

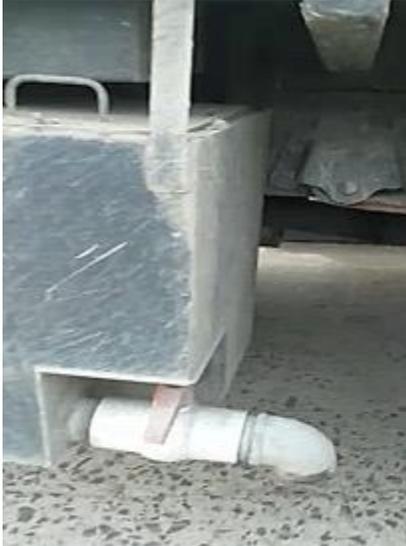
<p>Fuente: Visita 2020</p> <p>Caja de lixiviados, no se presentan pérdidas o derrames.</p>
VEHÍCULO PLACAS ODT 341

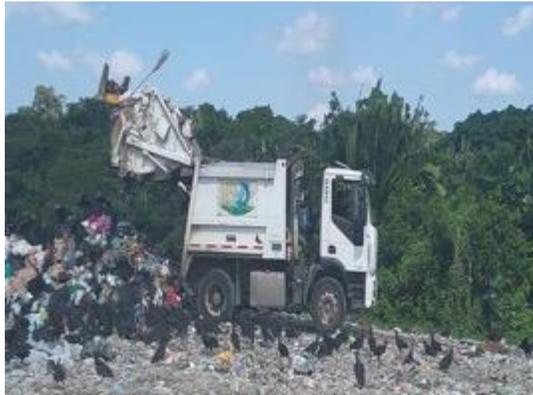
Imagen 18. Vehículo Placa ODT 341

Se evidencia el logotipo, parte lateral del vehículo

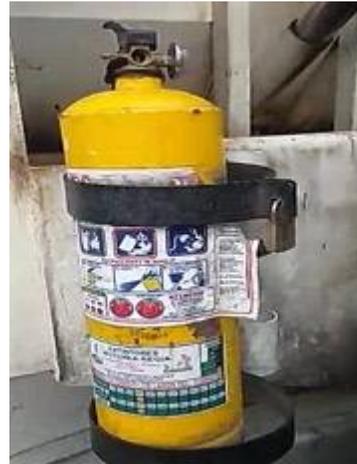
Imagen 19. Vehículo Placa ODT 341

Extintor del vehículo

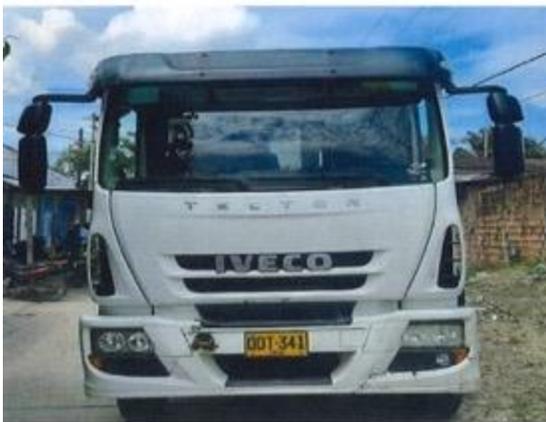
Imagen 20. Vehículo Placa ODT 341

No cuenta con luces en la cabina del vehículo.

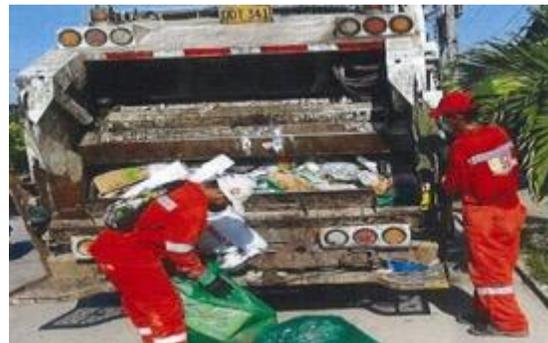
Imagen 21. Vehículo Placa ODT 341

Luces traseras en buen estado y caja compactadora. No se evidencia estribos superficies, antideslizantes o manijas para que el personal pueda sujetarse.

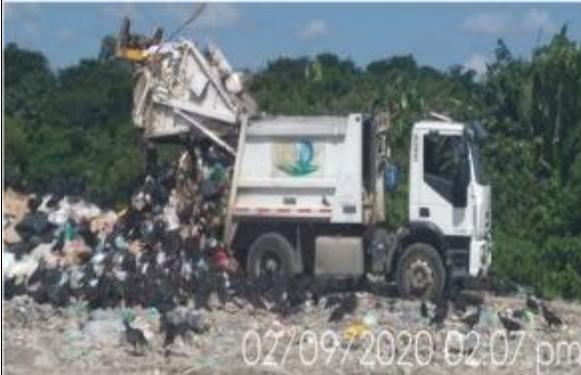
Imagen 31. Presencia de gallinazos

De acuerdo con lo anterior, se evidencia un presunto incumplimiento de lo establecido en los numerales 1, 2, 3, 4, 6, 8 y 11 del artículo 2.3.2.3.3.1.9, y, los artículos 2.3.2.2.1.12 y 2.3.2.3.16 del Decreto 1077 de 2015, para lo cual, el prestador deberá realizar las acciones necesarias para dar cumplimiento a la normatividad vigente.

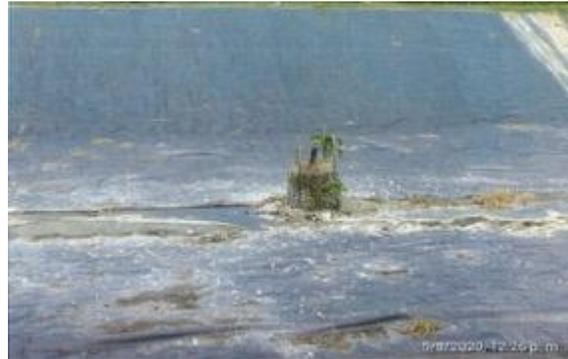
Imagen 32. Chimenea de la celda número 6 sin mantenimiento.

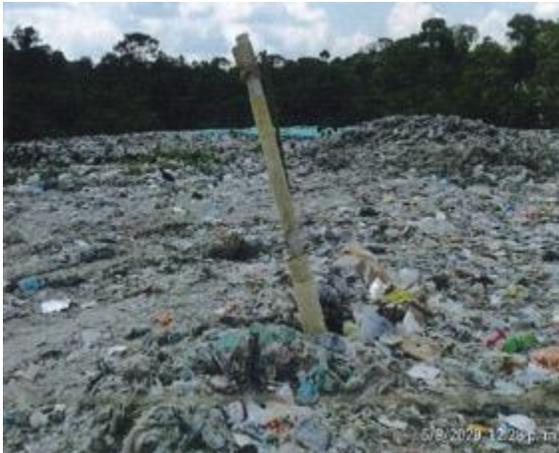
Imagen 39. Chimenea se evidencia que perdió su posición vertical.

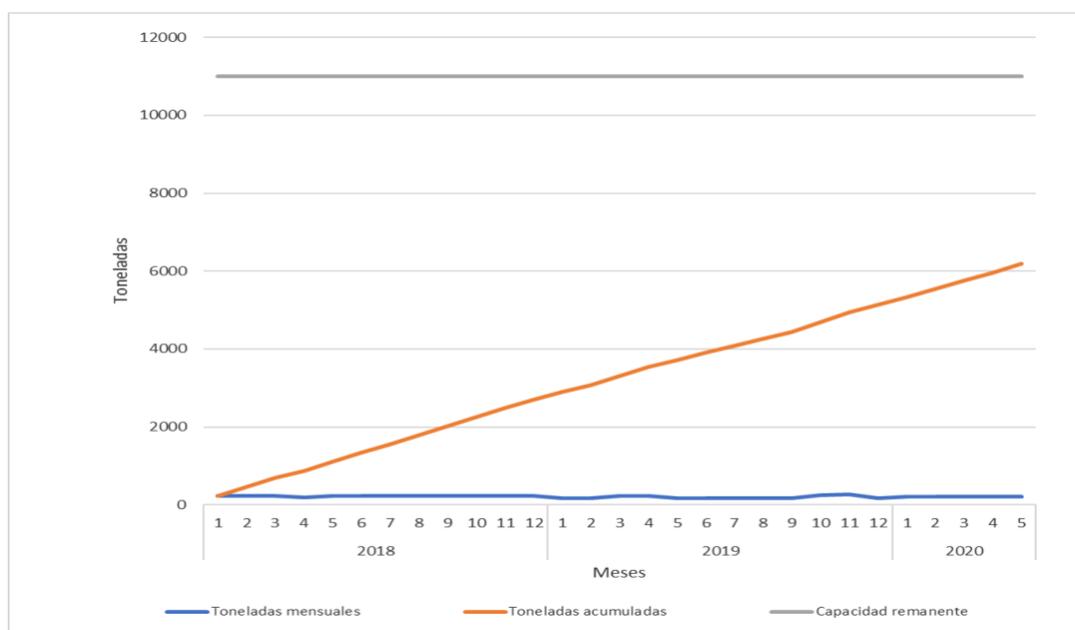
Gráfica 1. Comportamiento de toneladas dispuestas de acuerdo a dato SUI

La gráfica anterior muestra las toneladas dispuestas mensualmente en la Celda N°6 en el relleno por parte de la Alcaldía de Leticia (línea azul) con corte el mes de mayo del 2020. Los datos de la línea naranja corresponden a las toneladas de residuos acumuladas en el relleno desde enero de 2018 a mayo de 2020. Al realizar una proyección del promedio acumulado de residuos con el promedio de toneladas mensuales dispuestas en la celda, se estimaría que en menos de 5 años se sobrepasaría la capacidad máxima del sitio (línea gris). Por tal motivo, la vida útil del relleno sanitario no llegará al año 2039 como se encuentra establecido en la licencia ambiental. Lo anterior, se sustenta en los datos reportados al SUI y que se tenían previstas 15 celdas según el diseño del relleno y en realidad solo contará con 11 celdas debido a que en el terreno en donde estaba contemplada la construcción de 4 celdas, descubrieron un cuerpo de agua. Por consiguiente, el prestador debe establecer cuál sería la vida útil real de relleno, teniendo en cuenta la cantidad de toneladas dispuestas mensualmente, dada la calidad de la información que reposa en SUI y la que se entregó en visita virtual.
