## **INFORME DE SEGUIMIENTO A SITIOS DE DISPOSICIÓN FINAL**

### **AMBIENTAR S.A. E.S.P. “CELDA TRANSITORIA EL ALGARROBO”**

**SUPERINTENDENCIA DELEGADA PARA ACUEDUCTO,  
ALCANTARILLADO Y ASEO  
DIRECCIÓN TÉCNICA DE GESTIÓN DE ASEO  
Bogotá, junio de 2019**

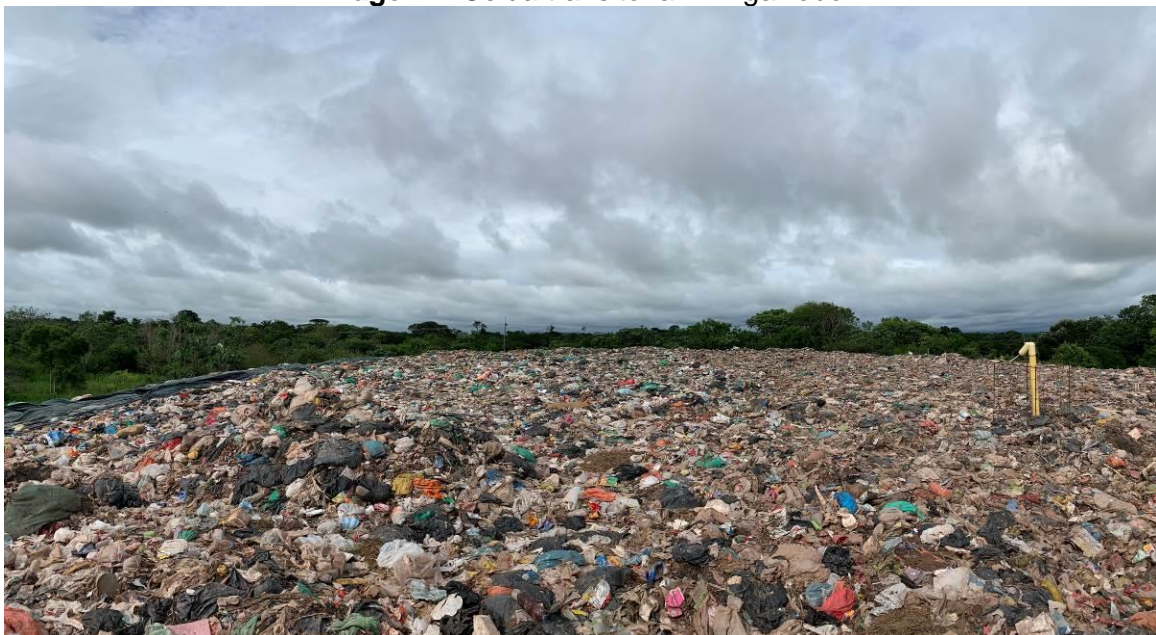
**Imagen 1.** Celda transitoria El Algarrobo

- Zonas verdes y arborización
- Zonas para instalaciones operativas
- Zonas para báscula
- Zona de pondajes y de tratamiento de lixiviados
- Una bodega para maquinaria
- Horno incinerador

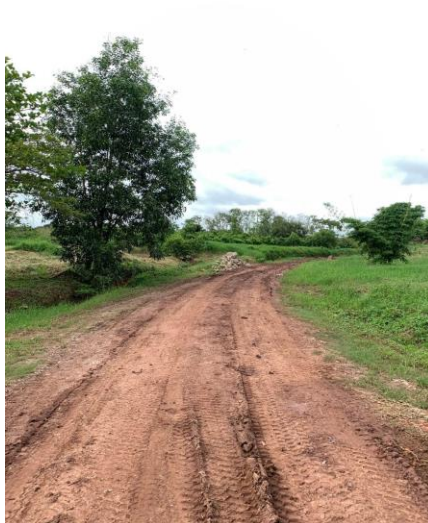
**Imagen 3.** Vía interna del sitio

Así mismo, el tramo interno del sitio se encuentra en material terreo en un sentido y presentaba condiciones normales de transitabilidad.

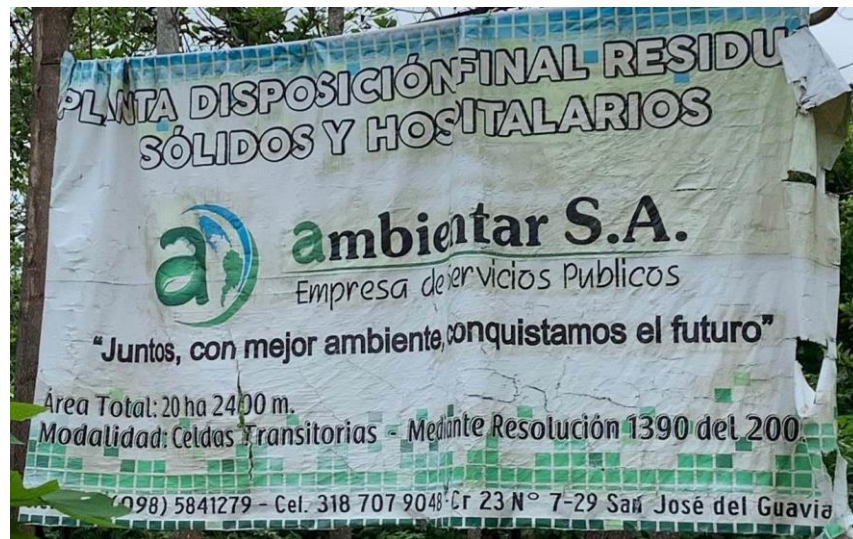
**Imagen 4.** Señal informativa

El predio se encuentra cerrado perimetralmente con cerca y alambre de púas.

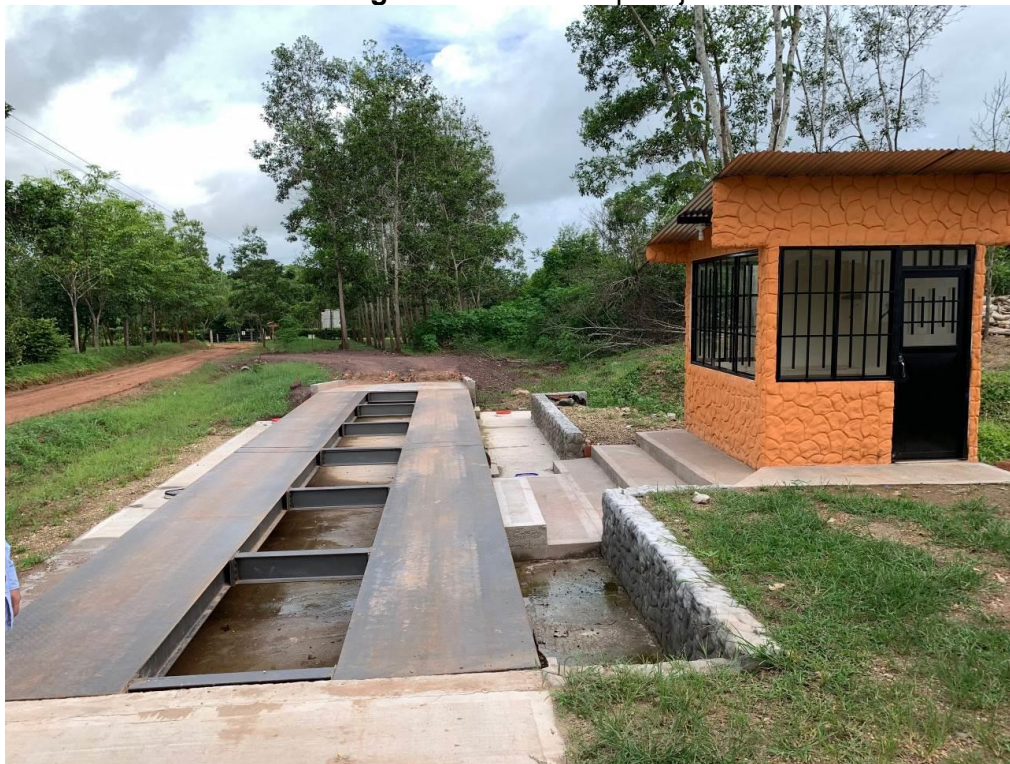
**Imagen 6.** Báscula de pesaje

Al interior del sitio se cuenta con una báscula tipo electrónica con capacidad de 60 toneladas, la cual cuenta con un software para el registro de pesaje. Sin embargo, esta se encuentra recién

instalada y en el momento de la visita no se encontraba aún en funcionamiento, por lo que el prestador informa que recurre al pesaje externo en una báscula propiedad de la gobernación e indica que esta no se encuentra calibrada. En este sentido, el prestador presuntamente contraviene lo estipulado en el parágrafo 3 del artículo 42 de la Resolución CRA 720 de 2015.

Adicionalmente, al no contar con una báscula calibrada a la fecha, se estaría presuntamente incumpliendo con la realización de la calibración anual de la báscula del sitio de disposición final y con la determinación certera del peso de los residuos como lo establece el numeral 45 del artículo 2.3.2.1.1 del Decreto 1077 de 2015 y el adecuado pesaje y registro de cada uno de los vehículos que ingresan al sitio para disposición final de residuos sólidos como lo expresa el artículo 2.3.2.3.3.2.10 del mismo decreto.

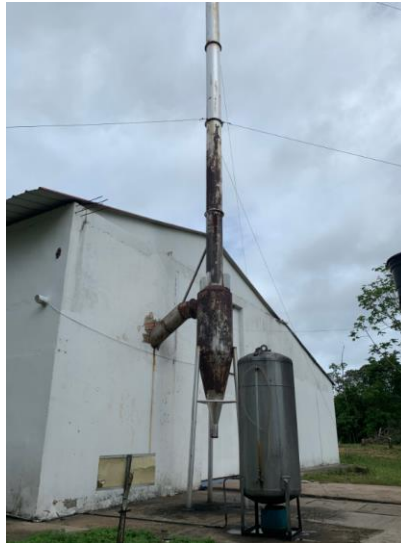
**Imagen 8.** Horno incinerador

El prestador además de realizar la actividad de disposición final presta el servicio de incineración, mediante la técnica de horno incinerador del siguiente tipo de residuos peligrosos: Desechos clínicos resultantes de atención médica prestado en hospitales, centros médicos y clínicas (Y:1); desechos de medicamentos y productos farmacéuticos (Y:3). Desechos clínicos y afines: resultantes de prácticas médicas, enfermería, dentales, veterinarias o actividades similares y desechos generados en hospitales u otras actividades de investigación (A4 – A4020). Lo anterior mediante la Resolución 317 de 2018 emitida por la Corporación Autónoma CDA.

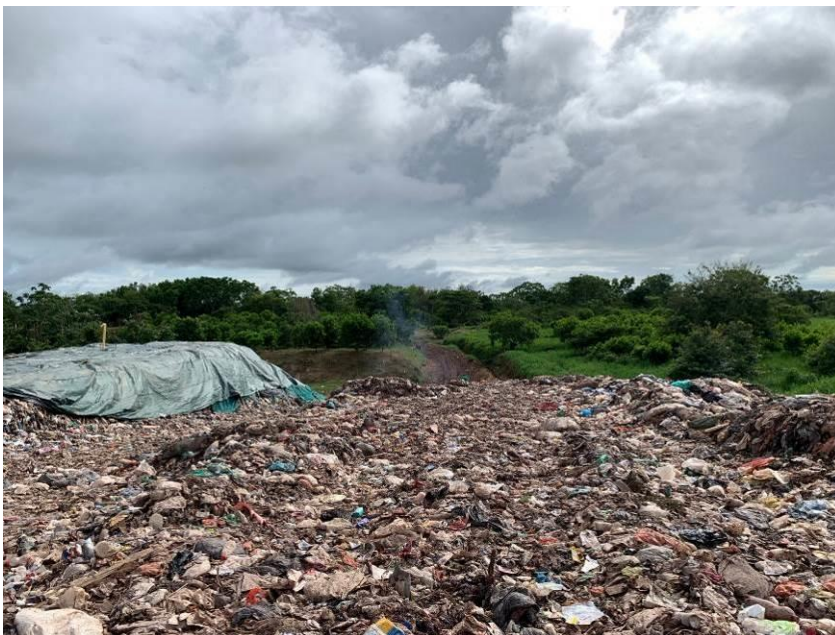
**Imagen 10. Frente de trabajo**

El frente activo de trabajo cuenta con una extensión de 45m x 110m, el cual cuenta con seis chimeneas y un tanque de recolección de lixiviados, la vía que da ingreso al sitio presenta un hundimiento ocasionado por el peso del buldócer y las fuertes lluvias que se han presenciado por la temporada de invierno, las cuales, según lo informado por el prestador, inician en mayo.

Para el 2019, el prestador informó en su reglamento operativo que la operación recibe seis vehículos diarios para la disposición de residuos y se coordina el acceso a la playa de descargue en horarios con diferencia mínima de 30 minutos.

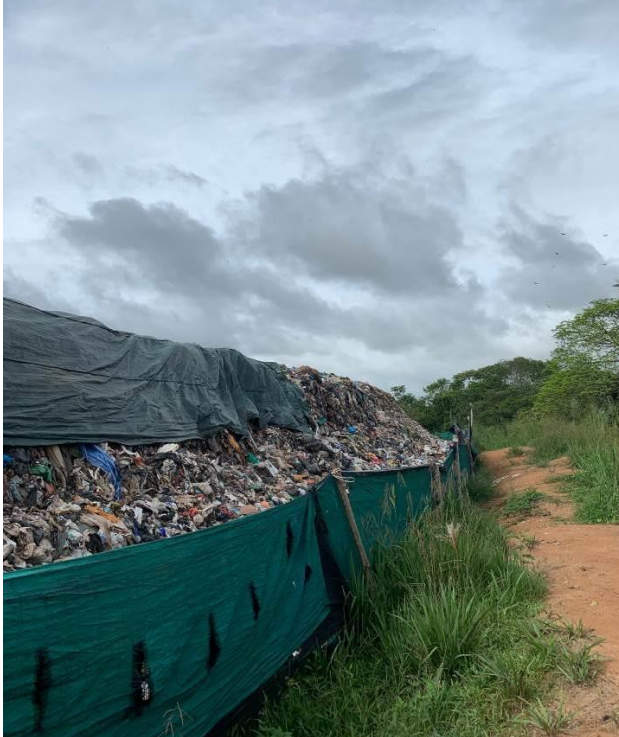
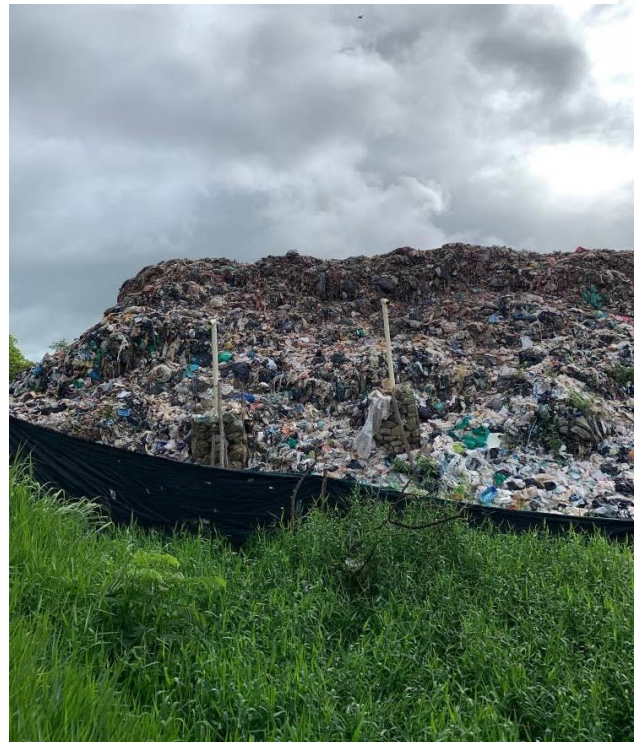
**Imagen 12. Residuos expuestos**

No obstante, a pesar que el prestador contaba con zonas cubiertas con el geopolímero, se evidenciaron residuos descubiertos en la mayoría de la celda activa. Lo anterior contraviene lo dispuesto al reglamento operativo y al numeral 5 del artículo 2.3.2.3.3.1.9 del Decreto 1077 de 2015 en relación al cubrimiento diario de los residuos sólidos.

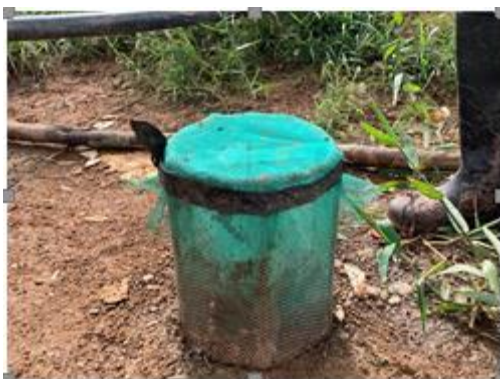
**Imagen 13. Trampa mecánica**

Durante la visita se observó presencia de aves en sobrevuelo sobre la masa de residuos y moscas en el frente activo, adicionalmente se presentaban olores. Al respecto, el prestador informó que cuenta con pólvora para controlar los gallinazos y para los insectos cuenta con trampas manuales y realiza fumigación y encalamiento, estos métodos se encuentran consignados en el reglamento operativo.

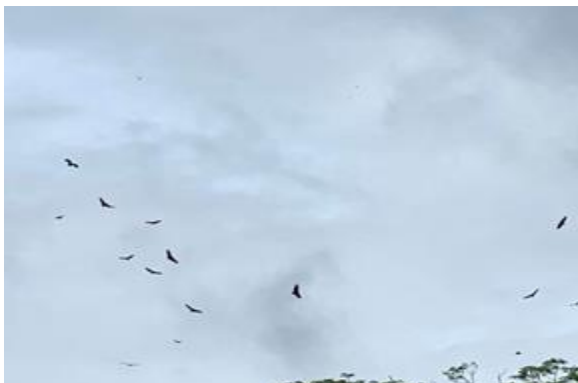
**Imagen 14. Gallinazos en sobrevuelo**

En este sentido, se estaría presentando un presunto incumplimiento de lo dispuesto en el numeral 6 del artículo 2.3.2.3.3.1.9 Criterios operacionales del Decreto 1077 de 2015 en relación con el control de vectores y roedores, cabe resaltar que este hallazgo persiste frente a la visita efectuada por la SSPD en el 2014.

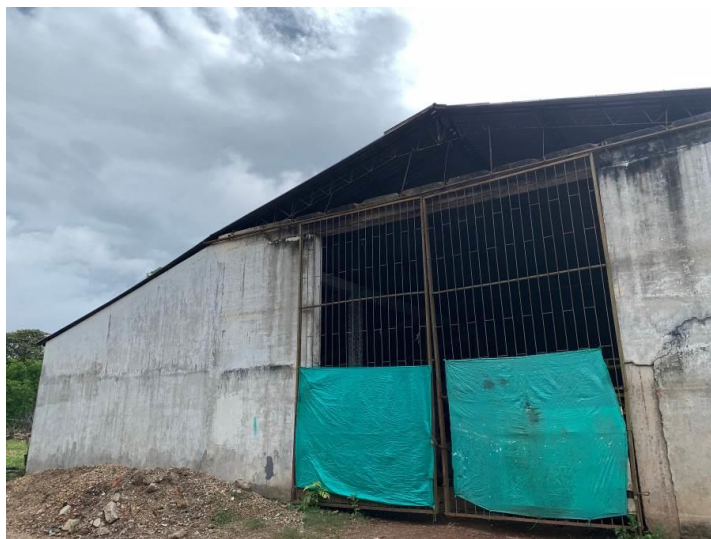
**Imagen 15.** Bodega de reciclaje

Dentro del predio del sitio se evidenció una bodega con material de reciclaje. Sin embargo, no se observó la presencia de recicladores de oficio realizando labores en el momento de la visita.

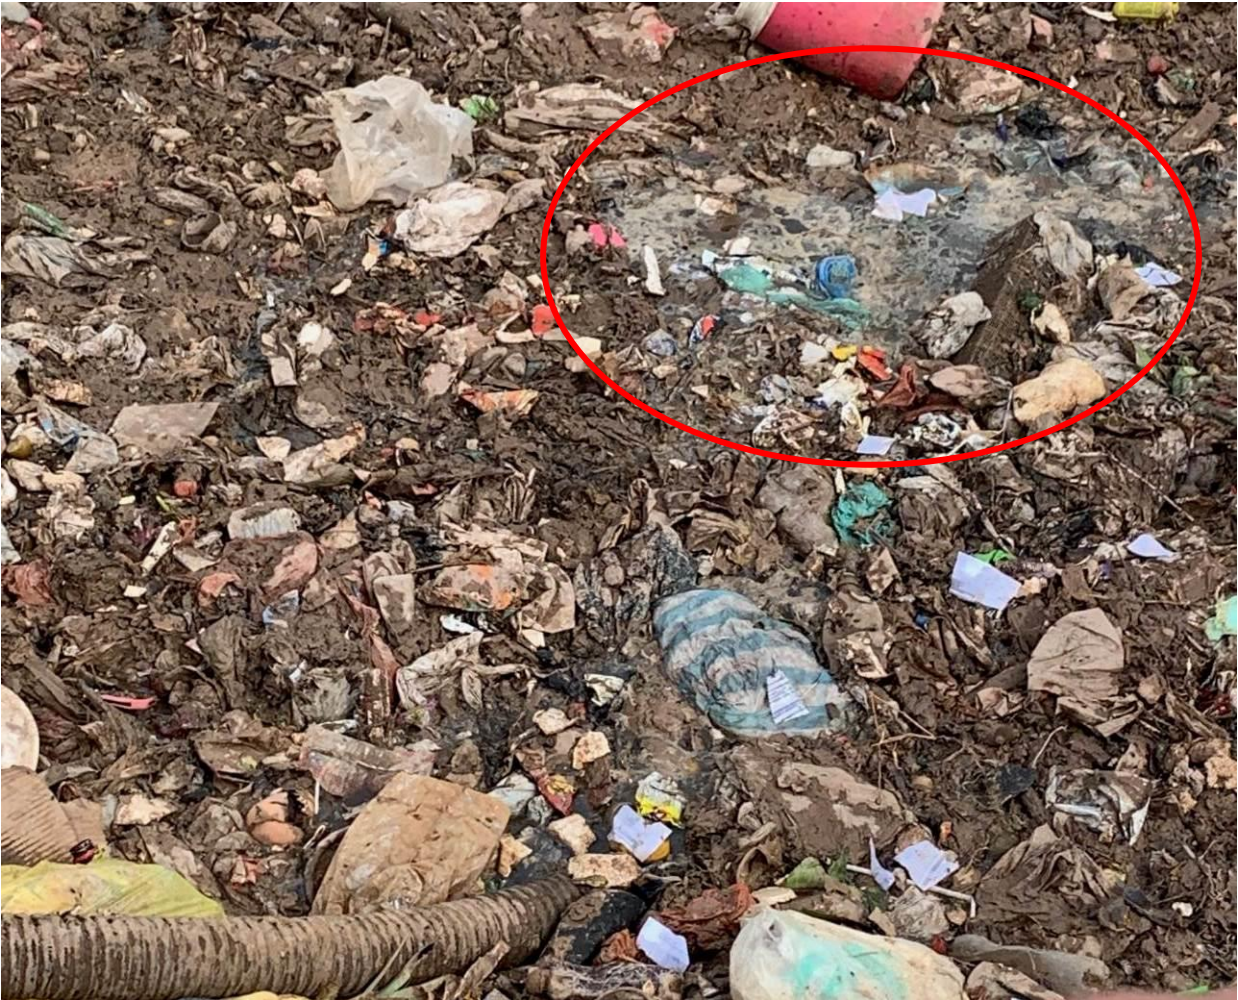
**Imagen 17.** Empozamiento de lixiviados

Se evidenció un empozamiento de lixiviados en el frente del trabajo, respecto a lo cual el prestador se encontraba recogiendo a través de la bomba para recircular a las celdas clausuradas aledañas. Lo anterior denota un presunto incumplimiento del artículo 189 de la Resolución 1096 de 2000 en su momento del Ministerio de Desarrollo Económico y del literal i) del artículo 2.3.2.3.3.1.7. y el artículo 2.3.2.3.3.1.8. del Decreto 1077 del 2015, en relación con la falta de un adecuado sistema de recolección y tratamiento de lixiviados debido a acumulación, afloramiento y rebose de lixiviados, cabe resaltar que este hallazgo persiste frente a la visita efectuada por la SSPD en el 2014

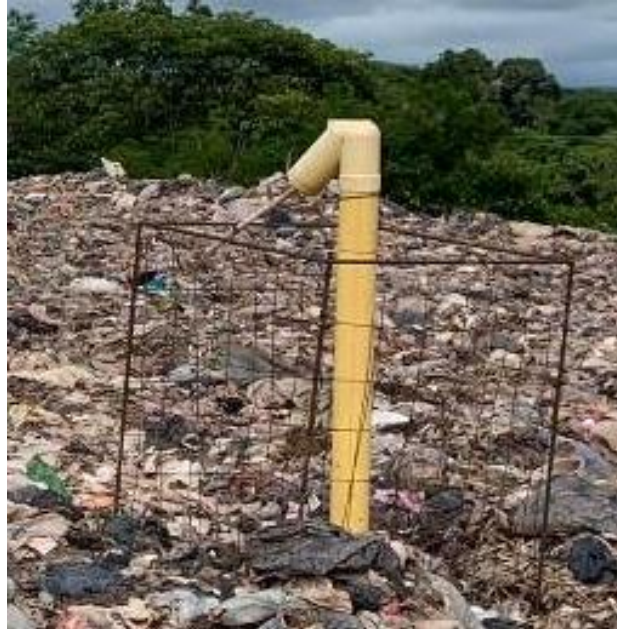
**Imagen 18.** Chimenea frente de trabajo

De acuerdo con lo evidenciado en visita e informado por el prestador, el control de gases se realiza por el método de extracción pasiva mediante chimeneas perforadas con tubería de 4

pulgadas. En la celda activa se observaron 6 tuberías, las cuales mantenían su posición vertical.

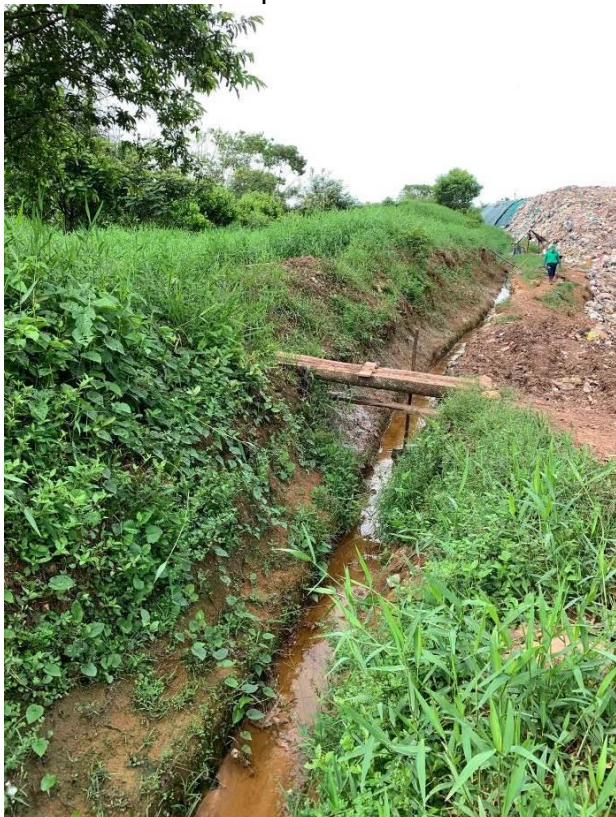
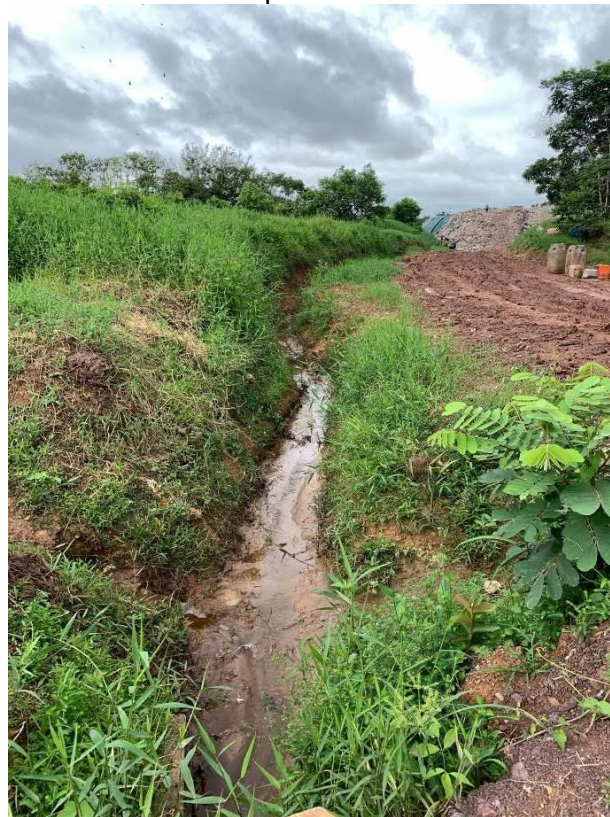
**Imagen 19.** Canales perimetrales vías internas parte 1.

El sistema de drenaje de aguas de escorrentía y de lluvia se encuentra conformado por canales en material terreo a los costados de las vías del sitio de disposición final y en el borde perimetral de las celdas de disposición. El prestador informó que se realiza mantenimiento de acuerdo con la necesidad.

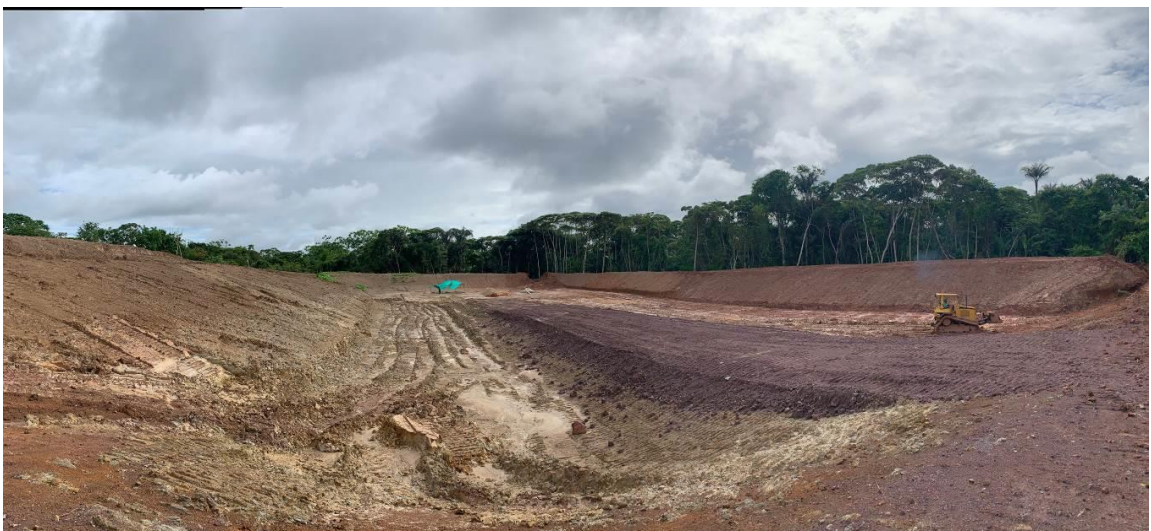
**Imagen 21.** Celda en adecuación

No obstante, durante la visita se evidenció que la celda actual de operación, la cual se encuentra autorizada por la última Resolución CDA DGSV-064 de 2017 se encuentra próxima a cierre, y según lo informado por el prestador, la disposición en esta finalizaría el 31 de mayo de 2019, para lo cual cuentan con la construcción de una celda en el mismo terreno.

De acuerdo con las proyecciones efectuadas por el prestador contaría con una capacidad de 68.800 toneladas, equivalentes a 81.000 metros cúbicos, en este sentido se requiere que el prestador esclarezca estas diferencias frente al reporte en SUI, ya que teniendo en cuenta el promedio de 50 toneladas/ día informado en visita, el nuevo vaso tendría una vida útil aproximada de 3.76 años contados a partir del inicio de operaciones, es decir hasta enero de 2023.
