### 1. Identificación del prestador

<b>1.1. Nombre o razón social:</b>	ASEO URBANO S.A.S. E.S.P.		
<b>1.2. Nit:</b>	807005020		
<b>1.3. ID (SUI - RUPS):</b>	2866		
<b>1.4. Servicio público domiciliario (SPD) prestado objeto de la vigilancia o inspección:</b>	ASEO		
<b>1.5. Actividad del SPD objeto de la vigilancia o inspección:</b>	RECOLECCIÓN Y TRANSPORTE DE RESIDUOS NO APROVECHABLES, LAVADO DE ÁREAS PÚBLICAS, CORTE DE CESPED Y PODA EN ÁRBOLES EN VÍAS Y ÁREAS PÚBLICAS, APROVECHAMIENTO, BARRIDO Y LIMPIEZA DE VÍAS Y ÁREAS PÚBLICAS, DISPOSICIÓN FINAL.		
<b>1.6. Fecha de inicio de operación en la actividad a vigilar o inspeccionar:</b>	<b>Componente Servicio Aseo</b>	<b>Fecha inicio actividades</b>	<b>Fecha final de Actividades</b>
	Recolección y transporte de residuos no aprovechables	01/08/2007	Sin fecha
	Barrido y limpieza de vías y áreas públicas	01/08/2007	Sin fecha
	Aprovechamiento	01/01/2017	01/09/2021
	Corte de césped y poda en árboles en vías y áreas públicas	01/06/2016	Sin fecha

### 2. Identificación de la acción de vigilancia e inspección realizada:

<b>2.1. Año del programa al que pertenece la acción:</b>	2021
<b>2.2. Clase acción:</b>	Vigilancia __ Inspección <u>X</u>
<

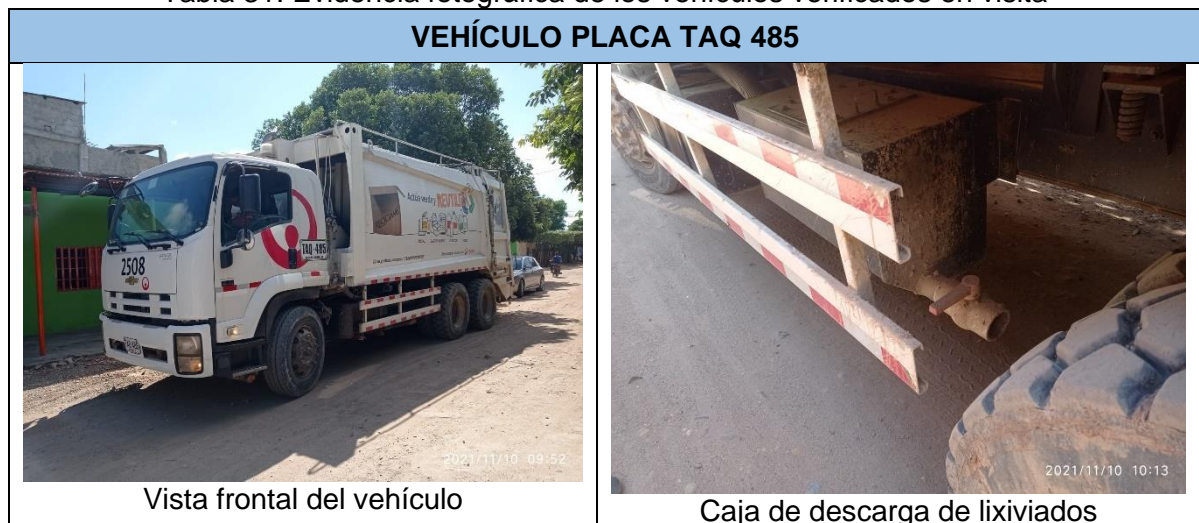
Tabla 31. Evidencia fotográfica de los vehículos verificados en visita

Teniendo en cuenta las observaciones registradas en la tabla anterior, se evidencia un presunto incumplimiento en los numerales 6 y 17 del artículo 2.3.2.2.3.36. del Decreto 1077 de 2015 al presentar pérdida de lixiviado en todos los vehículos y al presentar fallas en las luces de dos de sus vehículos (TAQ 485 THZ 166).

Perdida de lixiviados

Dado los hallazgos por fugas de lixiviados y falla en las luces de los vehículos, en la documentación entregada por el prestador mediante radicado SSPD No. 20215293586002 del 18/11/2021 remite soportes de los arreglos a los vehículos como:

El vehículo de placas TAQ 485 ajustaron las luces de la caja de compactación, entregaron al operario la escoba faltante, mostraron ajustes al vehículo en las partes que se evidenciaba fuga poniendo soldadura en la parte inferior de la caja, así mismo, hicieron limpieza al canal recogedor de lixiviados de la tolva puesto que estaba colmatado de barro.

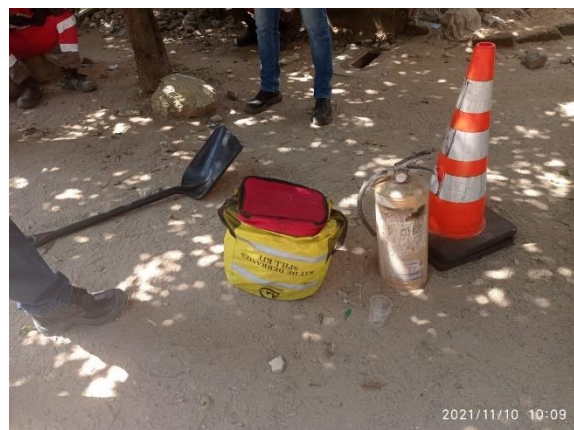
Equipos para evitar la dispersión e implementos de seguridad vial

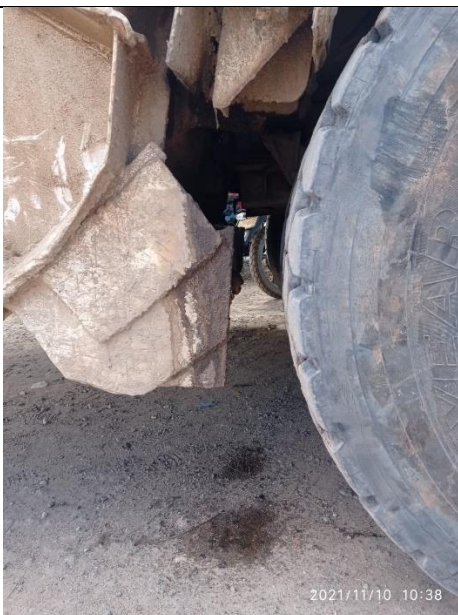
**VEHÍCULO PLACAS THZ 166**

Perdida de lixiviados

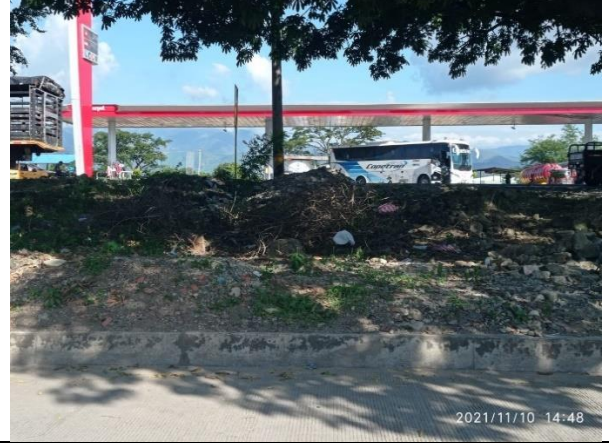
se evidenciaron residuos de RCD y algunas bolsas de ordinarios dado a que la comunidad presentaba sus residuos fuera de los horarios de la ruta.
Calle 10 No. 17-53

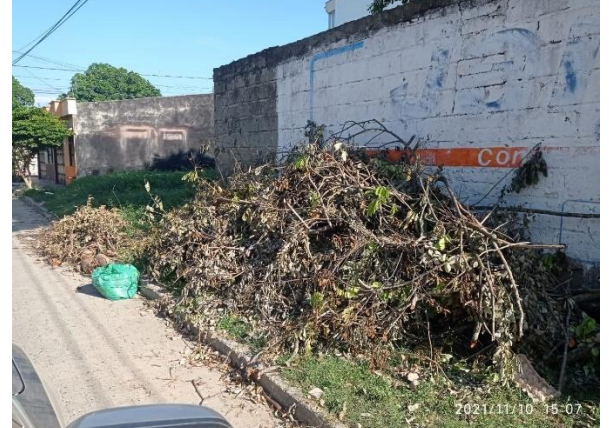
Se identificaron residuos de poda de los usuarios.

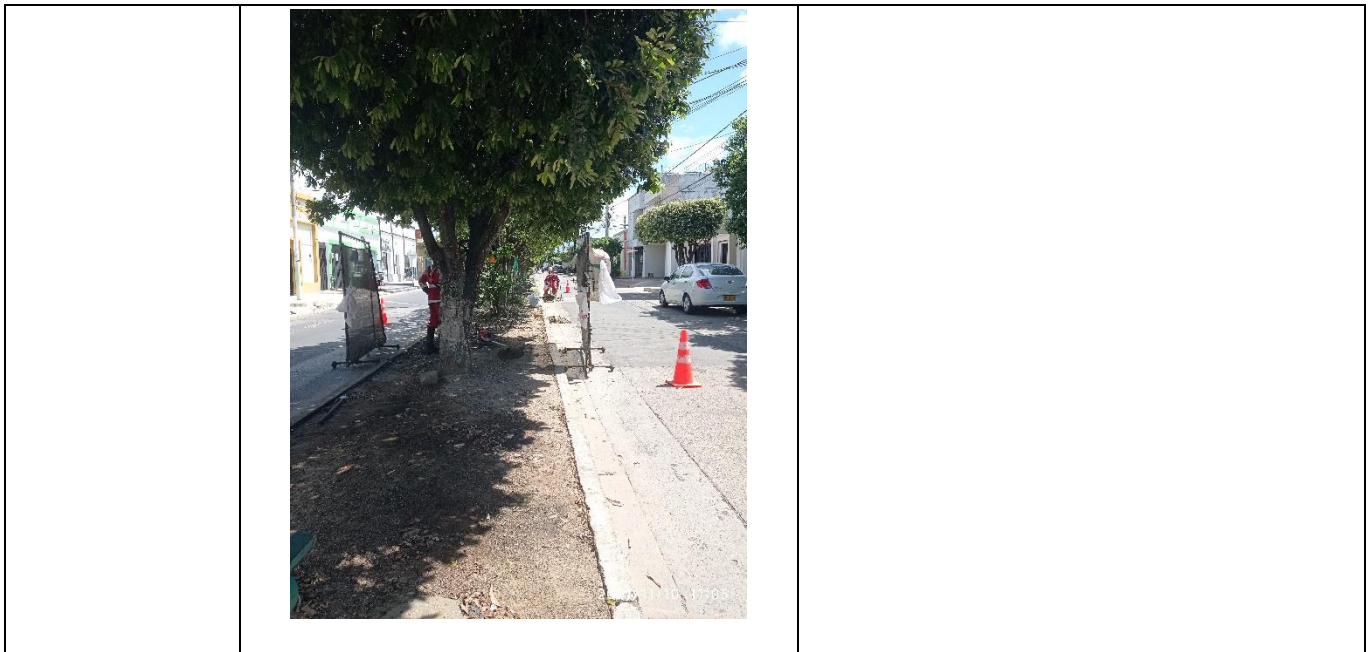
Tabla 44. Verificación actividad de corte de césped

DIRECCIÓN (VERIFICACIÓN EN CAMPO)	REGISTRO FOTOGRÁFICO	OBSERVACIONES
<p>Calle 3 entre carreras 18 y 19</p> <p>Área: 1556 m<sup>2</sup> Todo el separador de la calle 3 entre carrera 24 y 17</p> <p>Hora de verificación: 11:04 am</p> <p>Fecha: 10/11/2021</p>	   	<p>Contaban con valla informativa, donde se indicara el objeto de la labor de corte, nombre de la empresa, número de teléfono del prestador, no obstante no indicaba la página web de contacto para PQR.</p> <p>Se observó la tenencia de una malla de seguridad con una altura mayor a 1,50 que impedía el paso de los residuos impulsados por la ejecución de la actividad.</p> <p>El prestador no usa cinta de seguridad para encerrar la zona, sino que usa conos.</p> <p>La cuadrilla estaba conformada por 1 guadañador y 2 operarios, que cuenta con protección personal como: overol reflectivo, protección auditiva, gorra de sol + cuellero, peto carnaza, guantes, careta, canilleras y botas punta de acero.</p>

Dado lo anterior, en visita se evidenció un presunto incumplimiento al artículo 2.3.2.2.2.6.68 del Decreto 1077 de 2015 puesto que el prestador a pesar de contar con valla informativa en campo, no indicaba la página web de contacto para PQR, aunado a lo anterior, el prestador no usa cinta de seguridad; para lo cual, el prestador deberá realizar las acciones necesarias para dar cumplimiento a la normatividad vigente.

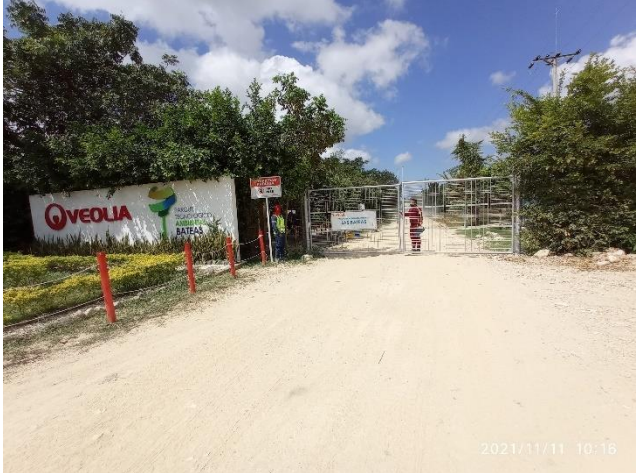
<p style="text-align: right;">2021/11/11 10:16</p> <p style="text-align: center;"><b>Ingreso al Relleno Sanitario</b></p>
<p><b><i>Bascula de pesaje:</i></b> Que garantice el registro de toneladas de ingreso al relleno sanitario.</p>	<p>Cuentan con caseta para el registro de ingreso y salida del pesaje, no obstante como se indicó anteriormente, la báscula estaba averiada.</p>

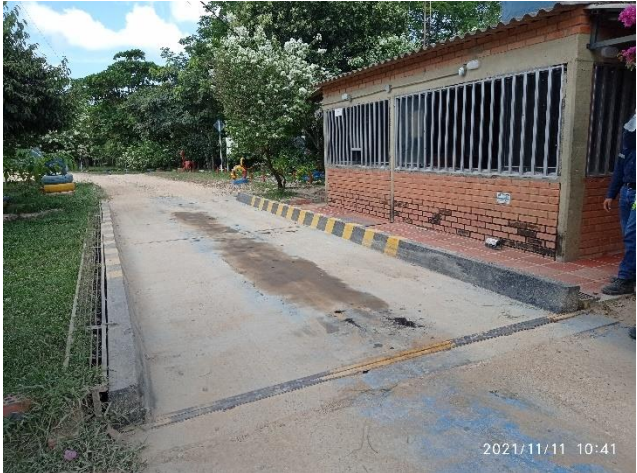
<p style="text-align: right;">2021/11/11 10:41</p> <p style="text-align: center;"><b>Báscula camionera</b></p>

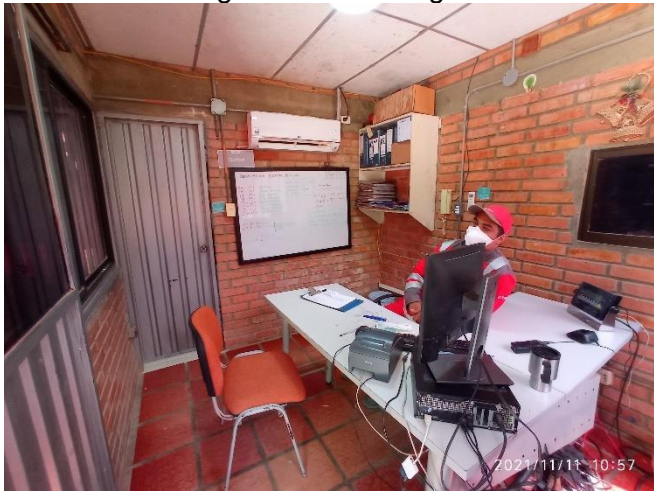
<p>Puesto de control de bascula</p>
<p><b>Caseta de registro:</b> Que garantice el registro, control y sistematización de los datos de entrada y salida de cada uno de los vehículos que ingresen al sitio.</p>	<p>Cuentan con caseta en el que se encuentra un vigilante encargado de los registros</p>
