**EVALUACIÓN INTEGRAL DE PRESTADORES
ASEO UNA A S.A. E.S.P.**

**SUPERINTENDENCIA DELEGADA PARA ACUEDUCTO,
ALCANTARILLADO Y ASEO
DIRECCIÓN TÉCNICA DE GESTION DE ASEO
Bogotá D.C., diciembre de 2017**

**ASEO UNA A S.A. ESP
(AREA DE PRESTACIÓN MALAMBO)**

ANÁLISIS AÑO 2016-2017

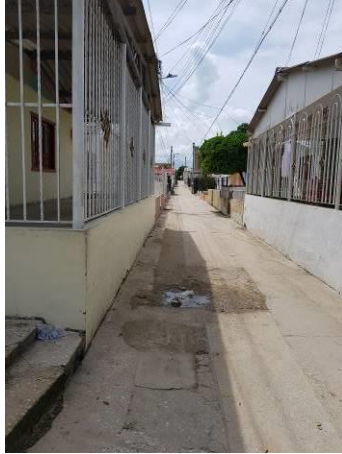
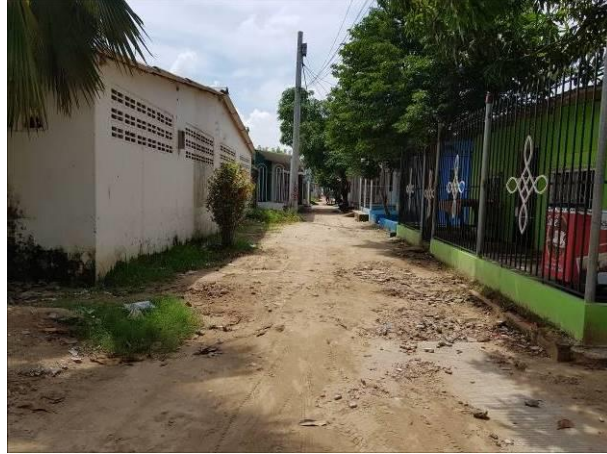
Se verificó que en el municipio existen tramos viales que, por la capacidad reducida de su calzada, impiden el tránsito de un vehículo compactador convencional.

Ilustración 7. Tramos viales de calzadas reducidas. Fuente: Visita de inspección y vigilancia del 21 y 22 de septiembre de 2017

Ilustración 8. Tramos viales de calzadas reducidas. Fuente: Visita de inspección y vigilancia del 21 y 22 de septiembre de 2017

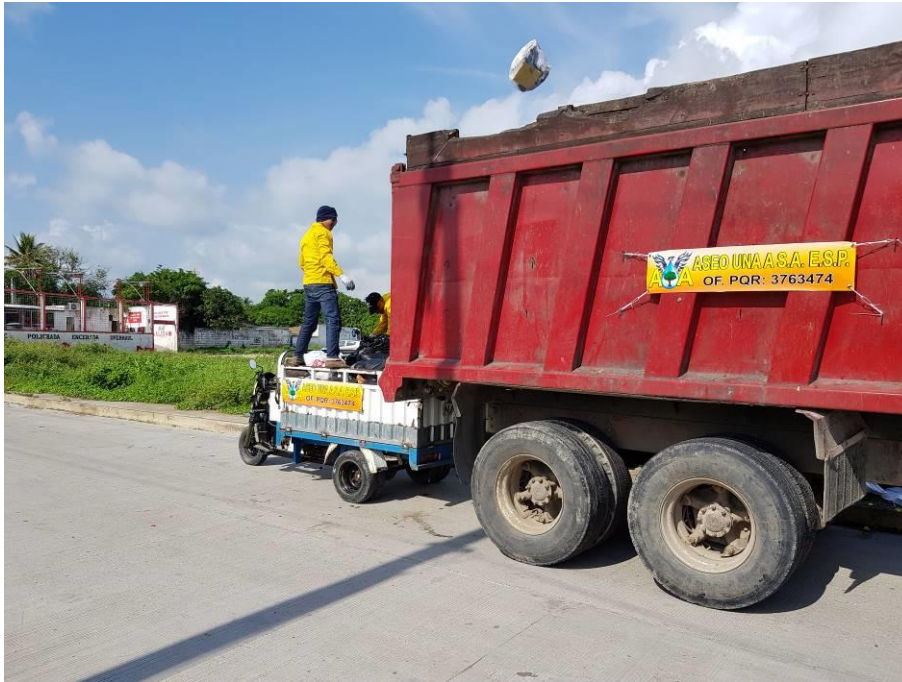
Durante la diligencia del 22 de septiembre de 2017 pudo observarse la actividad de trasbordo de residuos desde un vehículo “motocarro” de placas FKO 80B hacia la volqueta de placas RAC 599, ubicada en la calle 10 # 6.

Ilustración 9. Transbordo de residuos de motocarro a volqueta. Fuente: Visita de inspección y vigilancia del 21 y 22 de septiembre de 2017

De acuerdo con la inspección, los vehículos no contaban con un sistema de acople funcional y operativo, por lo cual se estaría frente a un presunto incumplimiento del precitado Artículo que reglamenta esta actividad.

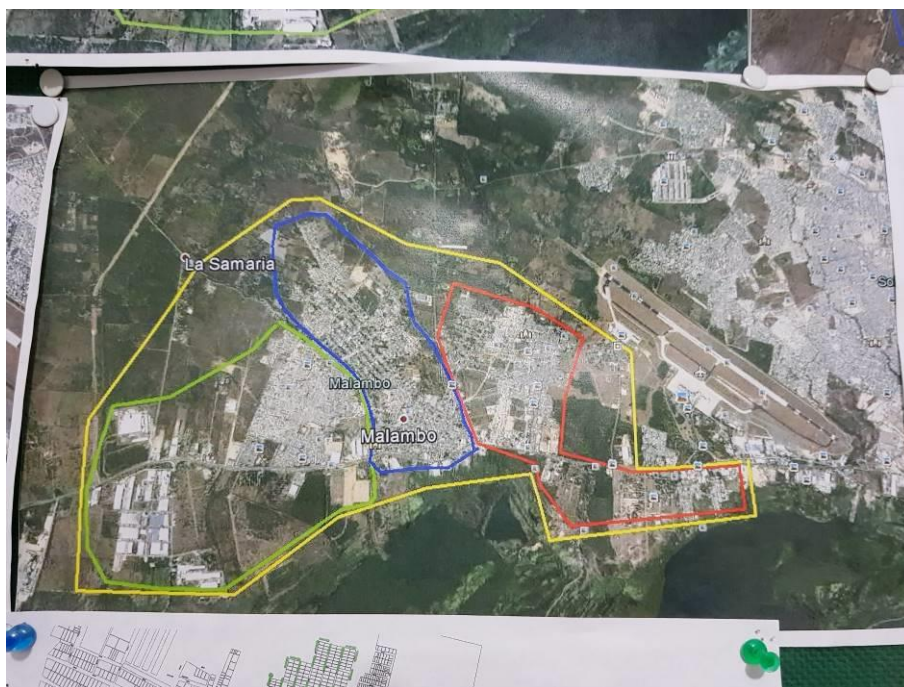
Ilustración 10. Plano de macrorrutas de recolección

La empresa enseñó plano de macrorrutas del municipio, en el que se diferencian las 3 para las zonas sur, centro y norte. En el plano no se observa numeración de macrorrutas, ni escalas.

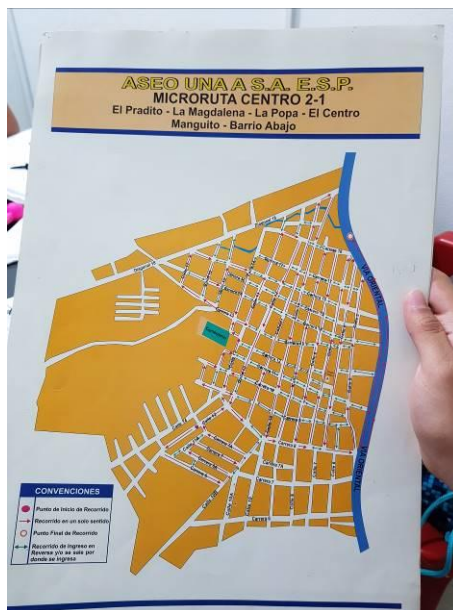
Durante la visita, la empresa suministró los mapas de las 5 de las microrrutas de recolección durante el recorrido, en los se especificaban el número de microrruta, sector, ruta seguida y flecheo. En los mapas de las microrrutas 1-1, 2-1, 3-1 y 3-2 no se establecen las frecuencias ni horarios para la actividad de recolección, ni se especifica el vehículo que desarrolla la microrruta.

Al revisar los planos de microrrutas entregados por la empresa, no se observó que éstas tuvieran identificación de la ubicación de hospitales, clínicas y entidades similares de atención a la salud, así como entidades asistenciales. Tampoco se contemplan o se diferencian las zonas de difícil acceso, como las calles angostas del municipio, ni discriminación por uso del suelo o tipo de usuario. Por lo anterior, no fue posible verificar lo establecido en el artículo 2.3.2.2.3.30 del Decreto 1077 de 2015:

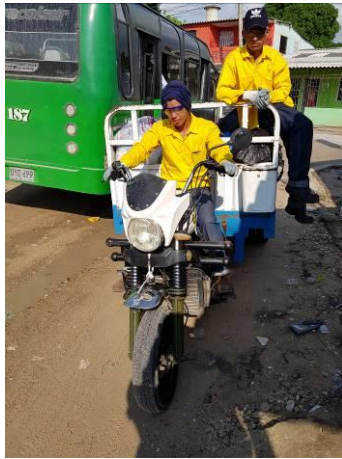
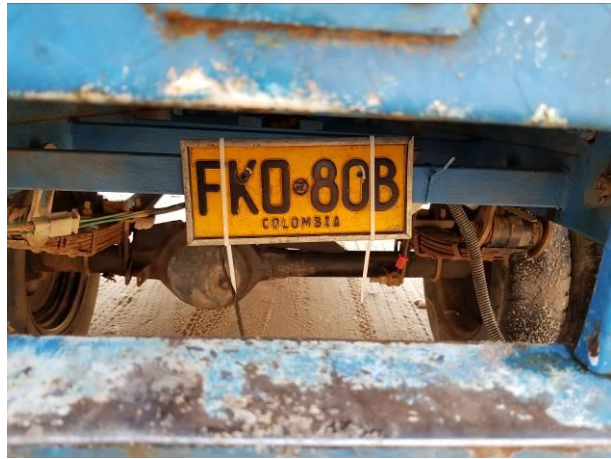
Placas del vehículo	Observaciones del vehículo
FKO 80B Motocarro	<ul style="list-style-type: none"> • Vehículo de recolección con destino a trasbordo. • Motocarro con capacidad máxima de 500 Kg. • El vehículo no presentaba pérdida de líquido (lixiviados). • No se evidenció esparcimiento de residuos durante la recolección. • Se observó la actividad de trasbordo de los residuos del “motocarro” a la volqueta, procedimiento en que se observó que no caían residuos al suelo. • El vehículo no tenía un sistema de acople funcional y operativo para ser ensamblado con la volqueta.
SVQ 034 Chana	<ul style="list-style-type: none"> • Vehículo de recolección con destino a trasbordo. • Camioneta tipo “Chana” con capacidad máxima de 700 Kg. • El vehículo no presentaba pérdida de líquido (lixiviados). • No se evidenció esparcimiento de residuos durante la recolección. • El vehículo no tenía un sistema de acople funcional y operativo para ser ensamblado con la volqueta.

Ilustración 16. Motocarro de placas FKO 80B.
Fuente: Visita de inspección y vigilancia del 21 y 22 de septiembre de 2017

Ilustración 17. Motocarro de placas FKO 80B. Fuente: Visita de inspección y vigilancia del 21 y 22 de septiembre de 2017

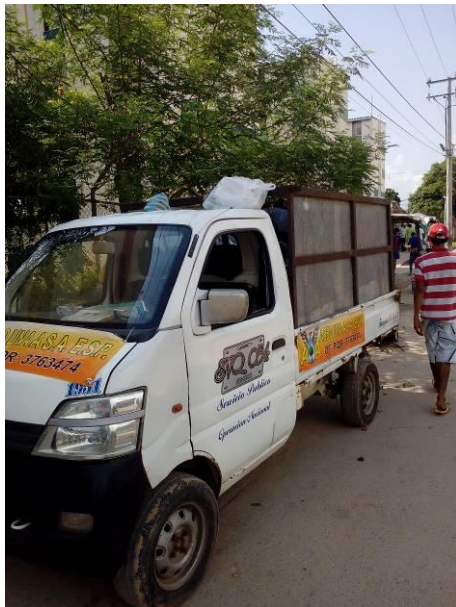
Ilustración 18. Camioneta tipo "chana" de placas SVQ 034. Fuente: Visita de inspección y vigilancia del 21 y 22 de septiembre de 2017

En este sentido, vale la pena separar el análisis de los vehículos con que cuenta la empresa, toda vez que los “motocarros” y la camioneta tipo “Chana” son utilizadas para transportar los residuos desde las aceras de los usuarios hasta el punto donde se encuentra la volqueta y se realiza el trasbordo.

Así las cosas, tal como se mencionó en el apartado 3.2.2, los “motocarros” y la camioneta tipo “Chana” se enmarcan dentro del artículo 2.3.2.2.2.3.39 del Decreto 1077 de 2015 que reglamenta la actividad de trasbordo. Ahora bien, tal como se analizó antes, los vehículos no contaban con un sistema de acople funcional y operativo, por lo cual se estaría frente a un presunto incumplimiento del precitado artículo.

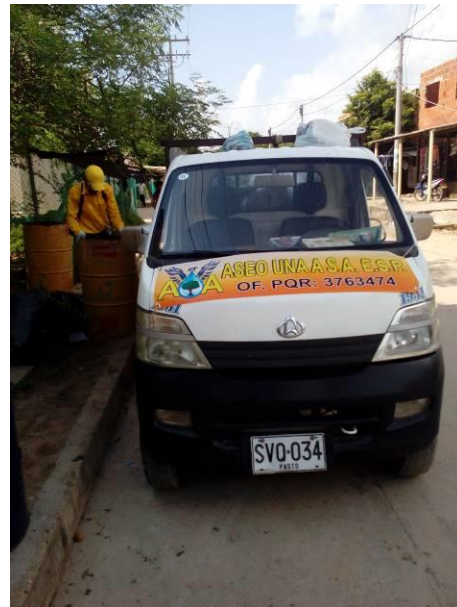
Ilustración 19. Camioneta tipo "chana" de placas SVQ 034. Fuente: Visita de inspección y vigilancia del 21 y 22 de septiembre de 2017

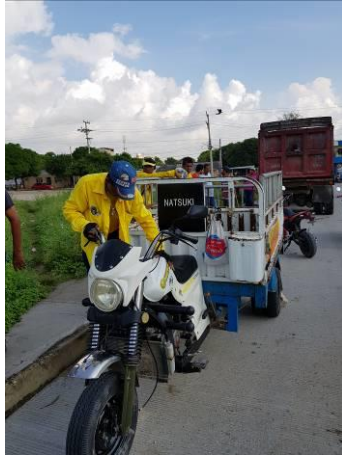
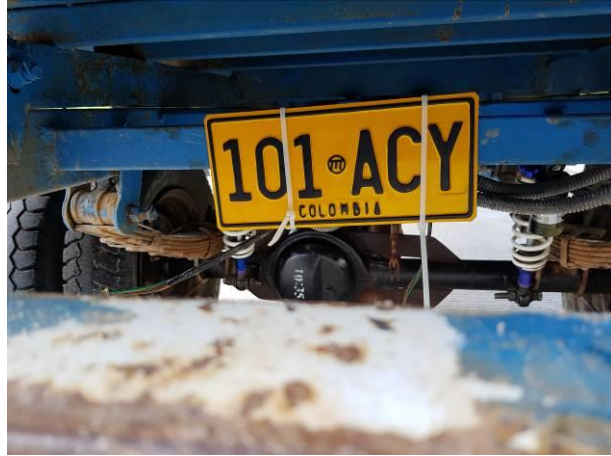
Placas del vehículo	Observaciones del vehículo
101 ACY Motocarro	<ul style="list-style-type: none"> • Vehículo de recolección con destino a trasbordo. • Motocarro con capacidad máxima de 500 Kg. • El vehículo acababa de finalizar la actividad de trasbordo al momento de la inspección, por lo cual se encontraba detenido. • El vehículo no presentaba pérdida de líquido (lixiviados). • No se evidenció esparcimiento de residuos durante la detención. • El vehículo no tenía un sistema de acople funcional y operativo para ser ensamblado con la volqueta.
RAC 599 Volqueta	<ul style="list-style-type: none"> • El vehículo no contaba con sistema de compactación. • El vehículo no contaba con escoba, pala ni cepillos. • La salida del tubo de escape del vehículo se encontraba por debajo de la altura máxima del volquete. • El vehículo contaba con logos de la empresa ASEO UNA A S.A. E.S.P. • La volqueta contaba con lona para el cubrimiento de residuos. • El vehículo no presentaba pérdida de líquido (lixiviados). • La empresa informó que establecía contacto con el conductor a través de teléfono celular. • El vehículo no contaba con estribos con superficies antideslizantes, ni manijas para sujeción por parte del personal. • El vehículo no contaba con luces sobre la cabina. • El vehículo no contaba con mecanismos para evitar la pérdida del líquido (lixiviado)

Ilustración 20. Motocarro de placas 101 ACY. Fuente: Visita de inspección y vigilancia del 21 y 22 de septiembre de 2017

Ilustración 21. Motocarro de placas 101 ACY. Fuente: Visita de inspección y vigilancia del 21 y 22 de septiembre de 2017

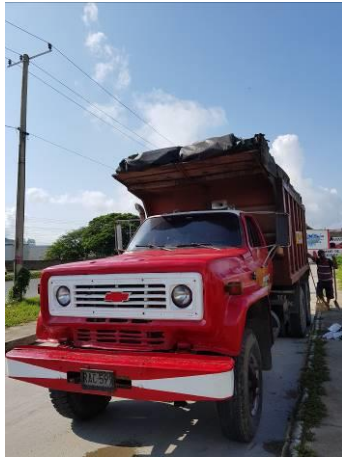
Ilustración 22. Volqueta de placas RAC 599. Fuente: Visita de inspección y vigilancia del 21 y 22 de septiembre de 2017

En cuanto a la volqueta, que sí acude al sitio de disposición final, se concluye que al ser Malambo un municipio con más de 5.000 usuarios del servicio de aseo, los

vehículos de recolección deberían contar con equipos de compactación de residuos, de acuerdo con lo establecido en el Numeral 3 del artículo 2.3.2.2.3.36 del Decreto 1077 de 2015, por lo cual se estaría frente a un presunto incumplimiento del mismo.

De igual forma, debido a que la volqueta de placas RAC 599 tenía la salida del tubo de escape por debajo de su altura máxima, se configura un presunto incumplimiento del Numeral 4 del artículo en cuestión.

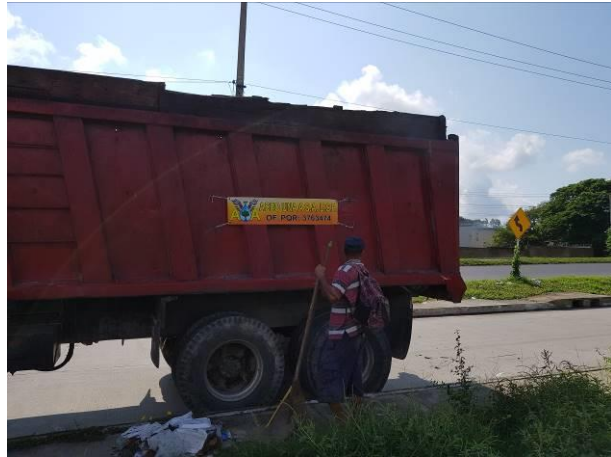
Ilustración 23. Volqueta de placas RAC 599. Fuente: Visita de inspección y vigilancia del 21 y 22 de septiembre de 2017

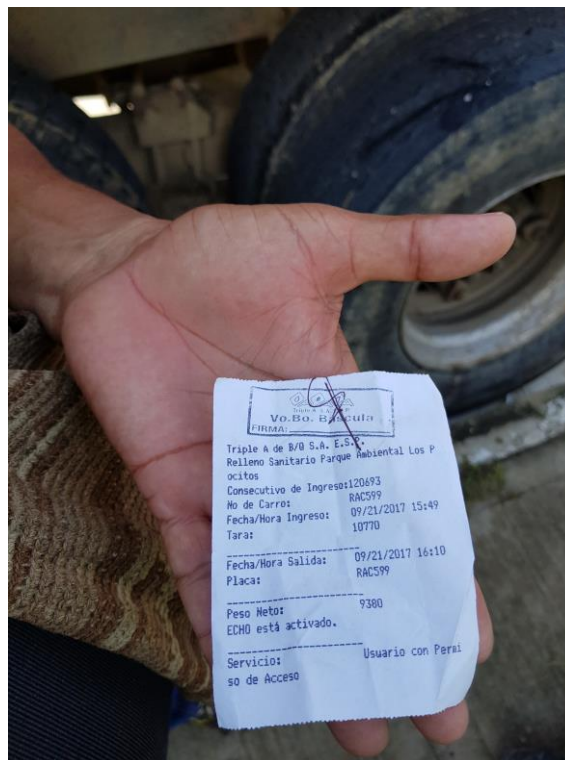
Ilustración 24. Registro de pesaje

El conductor de la volqueta llevaba registro de las toneladas dispuestas en el relleno sanitario del día anterior. Para el día 21 de noviembre de 2017, la volqueta llevó 9.38 toneladas de residuos al relleno, provenientes exclusivamente de la operación de ASEO UNA A S.A. E.S.P., según ésta informó. La empresa indicó que realiza un viaje diario con la volqueta hacia el relleno.

No obstante, al solicitar el registro de toneladas mensuales recolectadas por la empresa, no se obtuvo respuesta, por lo cual se reitera atender este requerimiento con la prontitud que amerita.

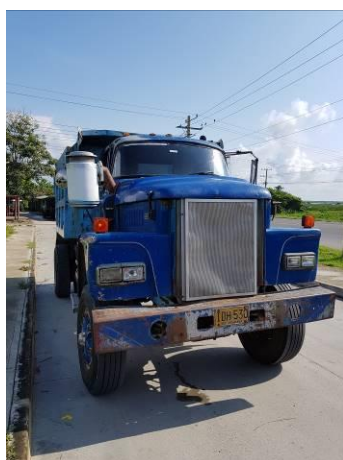
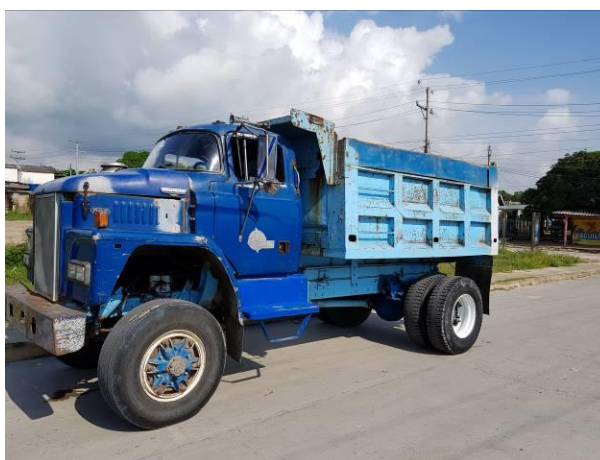
No obstante lo anterior, durante la visita la empresa señaló que realiza erradicación de puntos críticos con una volqueta en alquiler y un minicargador. Se pudo verificar la tenencia de la presunta volqueta de gestión de puntos críticos de placas IDH 530, pero se encontró inoperativa y parqueada al lado de la del trasbordo durante la inspección.

Ilustración 25. Volqueta para la gestión de puntos críticos. Fuente: Visita de inspección y vigilancia del 21 y 22 de septiembre de 2017

Ilustración 26. Volqueta para la gestión de puntos críticos. Fuente: Visita de inspección y vigilancia del 21 y 22 de septiembre de 2017

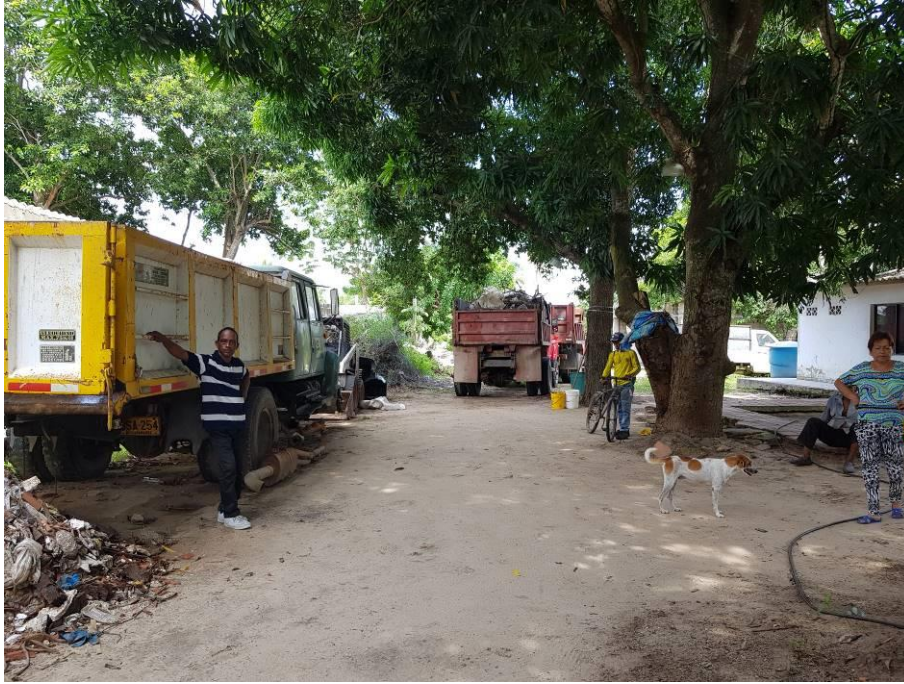
Se constató que el predio contaba con portería de control de acceso. En el lugar no existían instalaciones sanitarias, ni oficinas administrativas ni centros de comunicación. Se observó que no existía señalización alguna dentro del predio ni se contaba con extintores ni equipos para control de incendios.

Ilustración 27. Lugar de parqueo de vehículos donde la empresa guarda sus carros. Fuente: Visita de inspección y vigilancia del 21 y 22 de septiembre de 2017

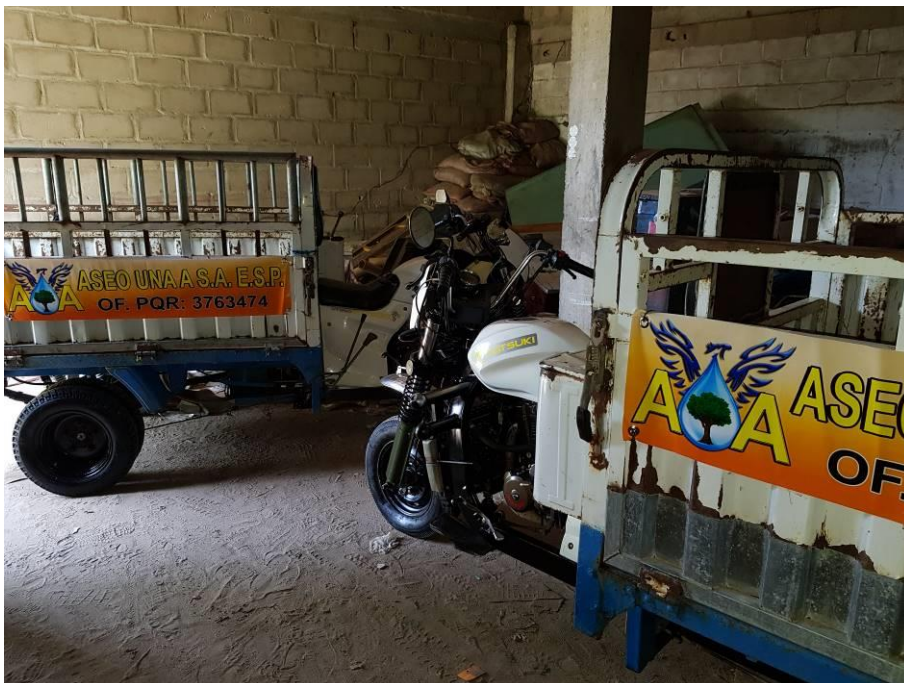
Durante la verificación, se encontraron guardados dos motocarros de la empresa en un almacén del lugar. En el mismo predio se encontraban personas y vehículos parqueados que no pertenecían a la empresa.

Ilustración 28. Almacén donde se parquean los motocarros. Fuente: Visita de inspección y vigilancia del 21 y 22 de septiembre de 2017
