# **EVALUACIÓN INTEGRAL DE PRESTADORES**

## **ASOCIACION DE USUARIOS DEL SERVICIO DE AGUA POTABLE DE LA FLORESTA DE LA SABANA – ACQUAFLORESTA**

# ASOCIACION DE USUARIOS DEL SERVICIO DE AGUA POTABLE DE LA FLORESTA DE LA SABANA – ACQUAFLORESTA (ID 25819)

## ANÁLISIS AÑOS 2017 – 2018

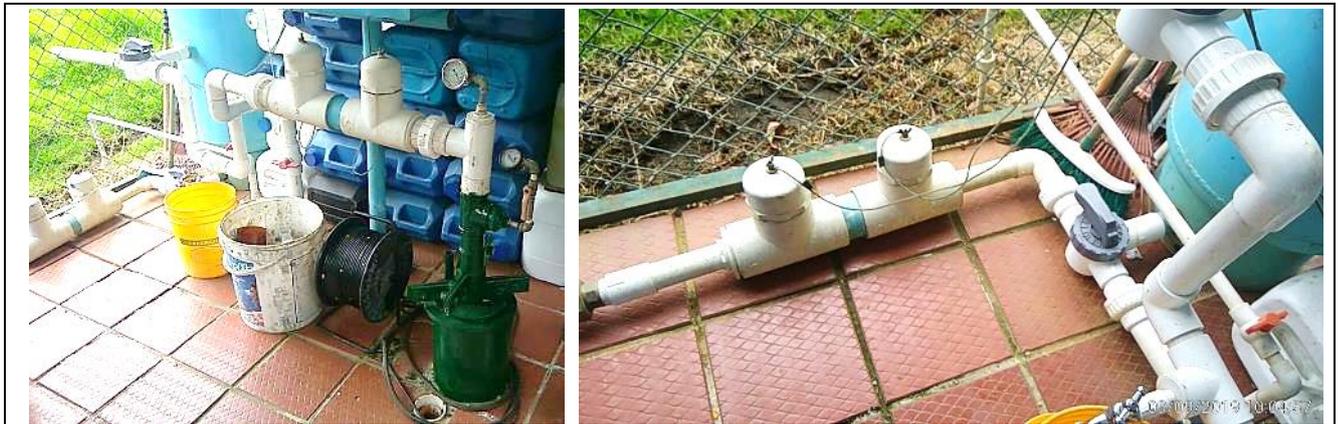
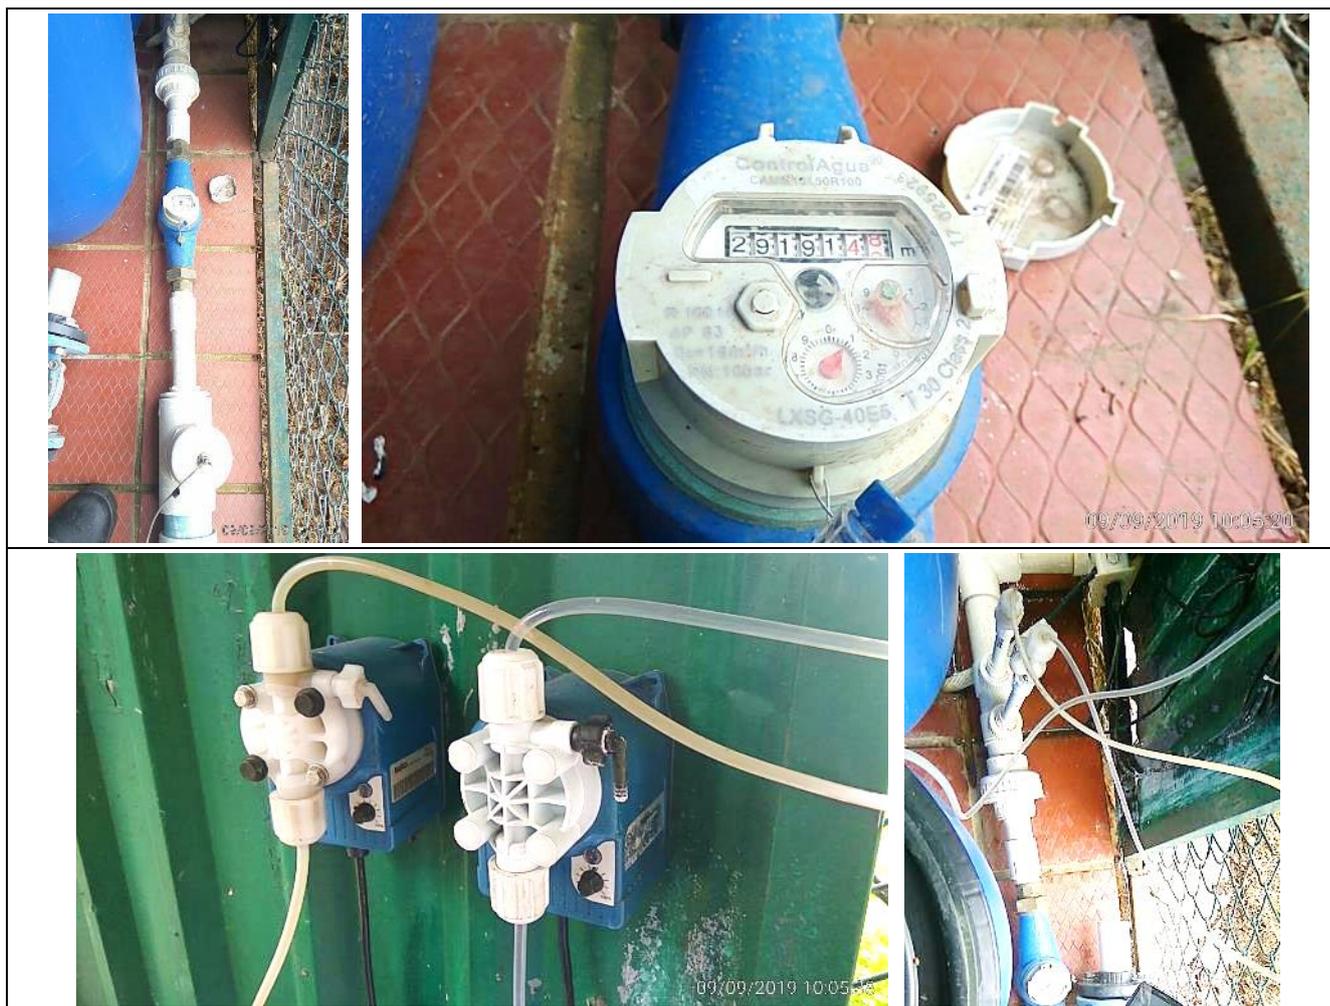
**Imagen 8.** Tubería de impulsión, que incluye primer macromedidor y puntos de inyección de químicos.

**Tubería de impulsión (aducción):** Tiene una longitud aproximada de 2 metros en tubería de PVC en 2". No se han reportado daños en dicho tramo, donde se encuentra instalado el primer macromedidor y se realiza, además, la inyección de cloro y soda cáustica.

Los daños registrados en la línea de impulsión (5 eventos del año 2018, afectación de 30 m de tubería), obedecieron a mala selección del material original, altas presiones (hasta 250 PSI) y vida útil; tramos que han sido reemplazados por PVC RDE 21, a

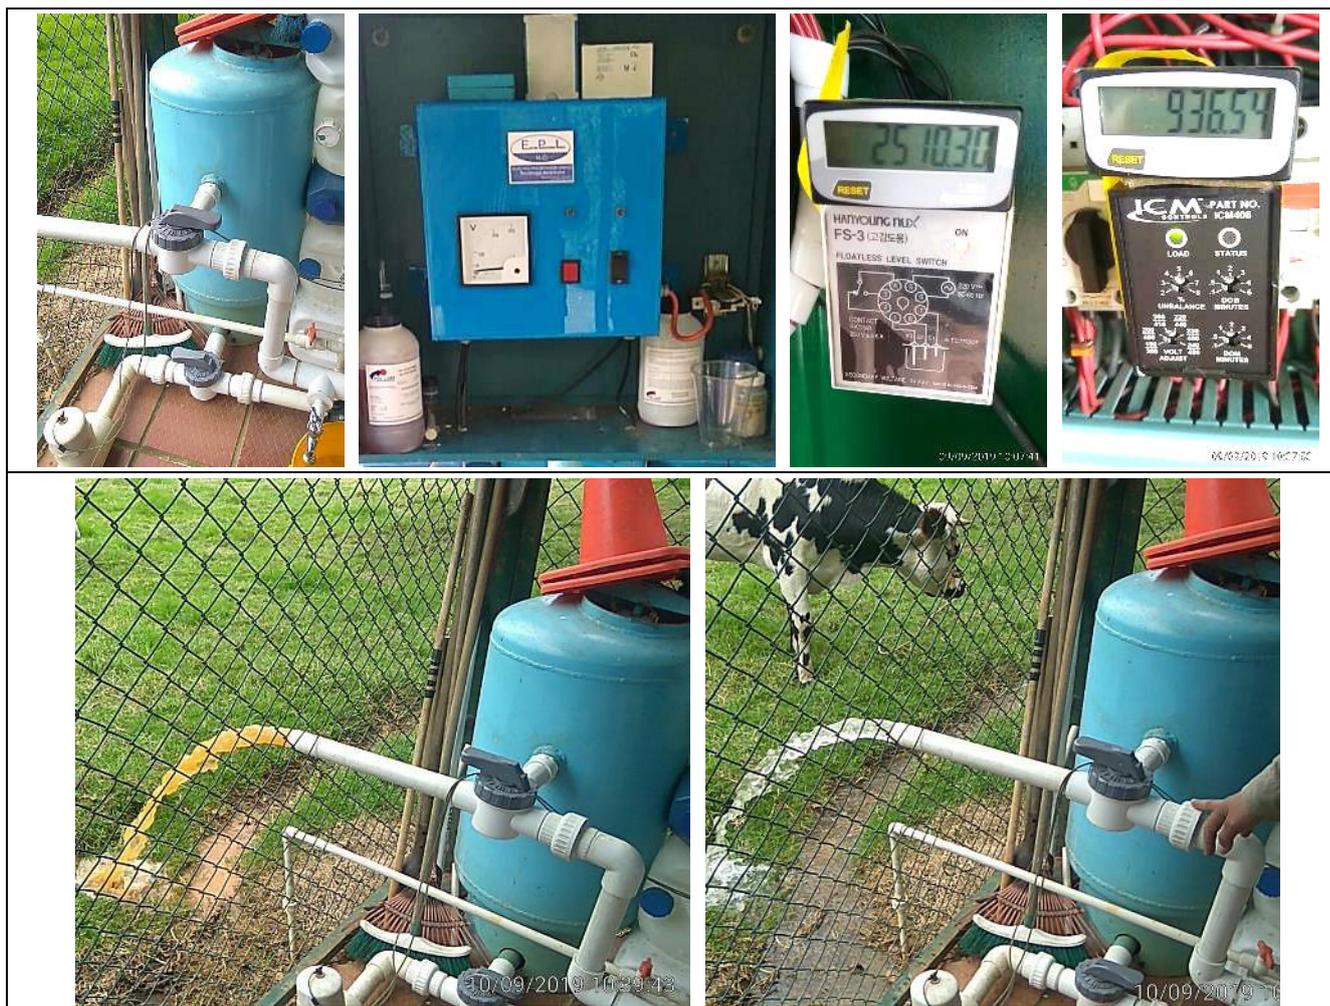
**Imagen 9..** Filtro, electro precipitador iónico y horómetros instalados en el lote que ocupa el pozo profundo; y acompañamiento al mantenimiento de filtros (retrolavado), cuya agua residual se vierte en superficie.

- ✓ Planta de tratamiento de Agua Potable – PTAP: El agua proveniente del pozo profundo pasa por un filtro metálico cilíndrico de 50 cm. de diámetro y lecho filtrante de 40 centímetros de espesor del lecho mixto (grava, arena y antracita), el cual tiene un área efectiva de 0,3 m<sup>2</sup>; y que presuntamente se encuentra instalado desde el año de construcción del pozo profundo (1999). Se realiza retrolavado cada 2 a 3 días y cambio de material filtrante cada 2 años. Según especificaciones halladas en la documentación técnica aportada por el prestador, el caudal de diseño del filtro es de 107 m<sup>3</sup>/día (1,24 L/s), es decir, su régimen de operación actual supera el caudal de diseño. No obstante, la calidad de la fuente asegura que los valores máximos de turbiedad en el agua tratada no superen 1 NTU.

Se cuenta también en el lugar, con un “electro precipitador iónico”, instalado y presuntamente operando con normalidad, instalado por los constructores del acueducto como alternativa para la remoción de hierro. Sin embargo, dicho elemento se encuentra en desuso por parte de la actual administración del acueducto, ya que se afirma que éste no genera variación significativa en el contenido de hierro del agua.

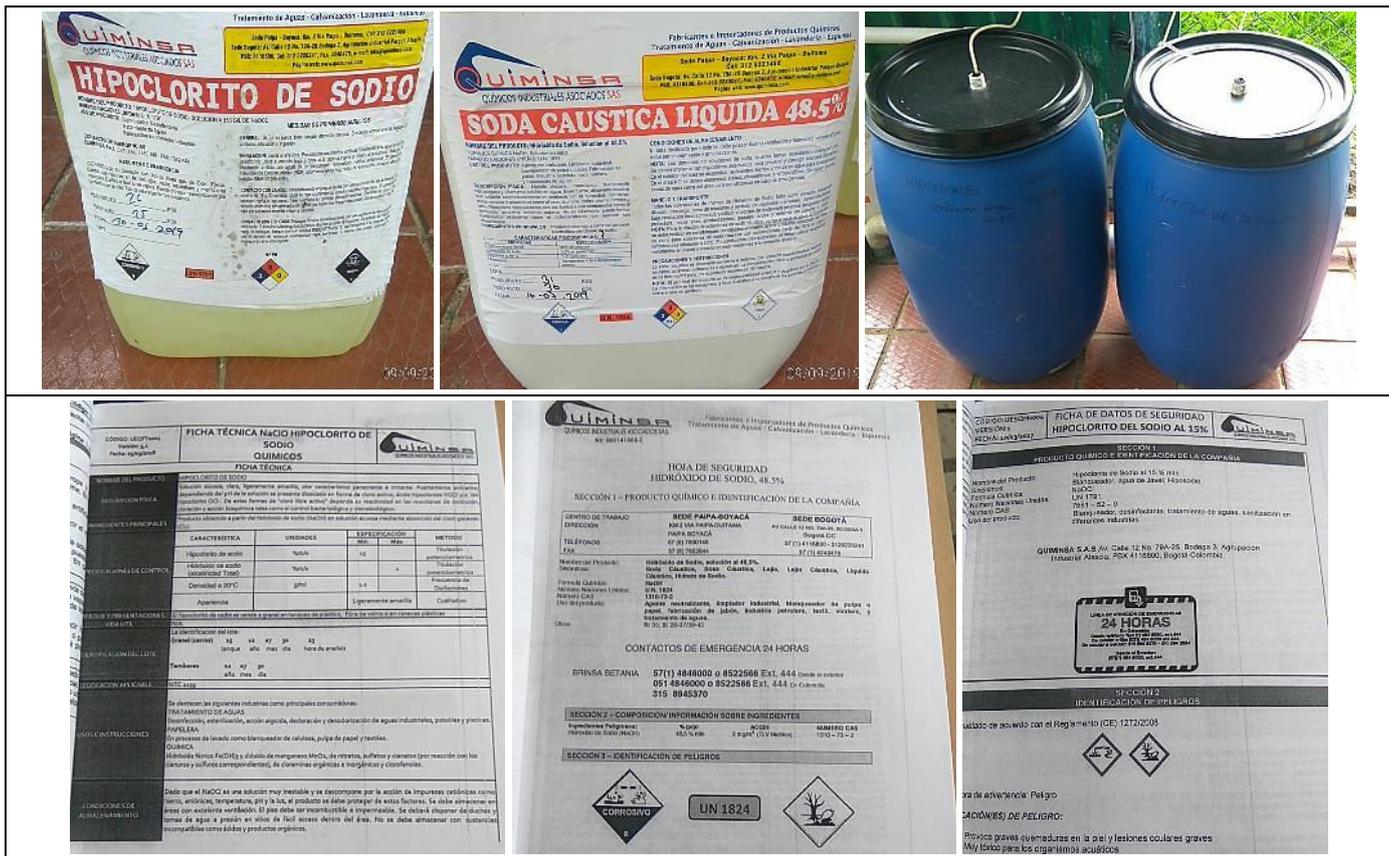
**Imagen 10.** Insumos químicos utilizados para el tratamiento del agua, tanques de mezcla y fichas de seguridad de productos.

La dosificación, tanto del hidróxido de sodio, como del hipoclorito de sodio, se realiza automáticamente en el mismo periodo que está prendida la bomba del pozo profundo y se realiza en la línea de impulsión que comunica el filtro con el Tanque No. 1. El personal técnico de la prestadora manifiesta que las condiciones de estabilidad de la fuente, hacen innecesario realizar pruebas para ajustar las dosis de productos químicos; no obstante, éstos se validan con los resultados de muestras de vigilancia y de control a la calidad del agua.

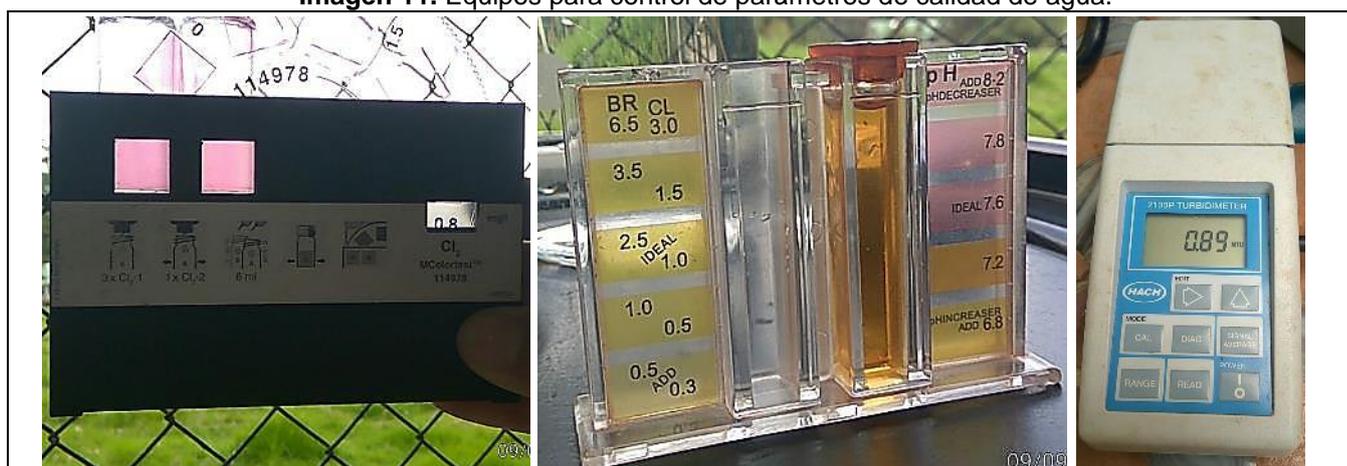
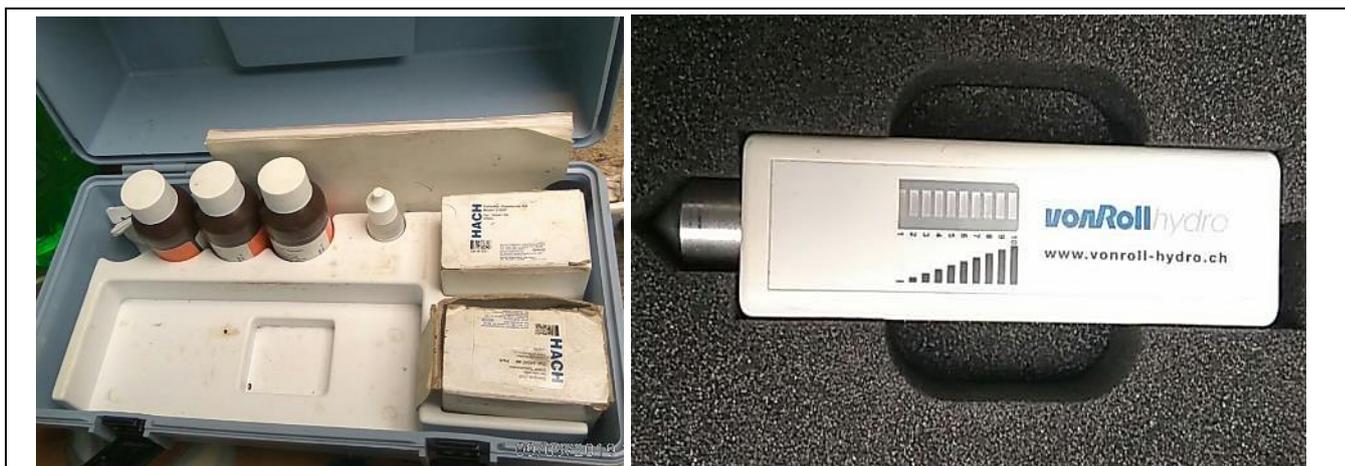
**Imagen 11.** Equipos para control de parámetros de calidad de agua.

En desarrollo de la visita se observó que ACQUAFLORESTA no dispone de un área dedicada para uso como laboratorio. No obstante, cuenta con turbidímetro digital marca Hach, MColorTest marca Merck (cloro libre), MColorTest marca Merck (hierro); y test de pH por colorimetría con rojo fenol, los cuales se encuentran operando normalmente, según una muestra tomada en desarrollo de la visita, para la cual se determinó cumplimiento para los parámetros de turbiedad, pH y cloro (ver imágenes siguientes).

El elemento incluido en la última imagen corresponde a un sonómetro adquirido por el prestador para detección de fugas, el cual, si bien no es un elemento que haga parte de los instrumentos para el control de los parámetros básicos de calidad de agua, comparte ubicación física con los elementos del laboratorio y es operado por la misma persona.

- Laboratorio: El prestador cuenta con equipos para mantener control de los parámetros de calidad de agua cloro libre, pH, hierro y turbiedad; y dispone de un sonómetro para la detección de fugas. No se cuenta con certificaciones de calibración o mantenimiento de tales equipos en las instalaciones del prestador.
- Almacenamiento: cuenta con 4 tanques semienterrados de almacenamiento en concreto; con capacidad conjunta de 375 m<sup>3</sup> (6 veces la dotación bruta máxima diaria).

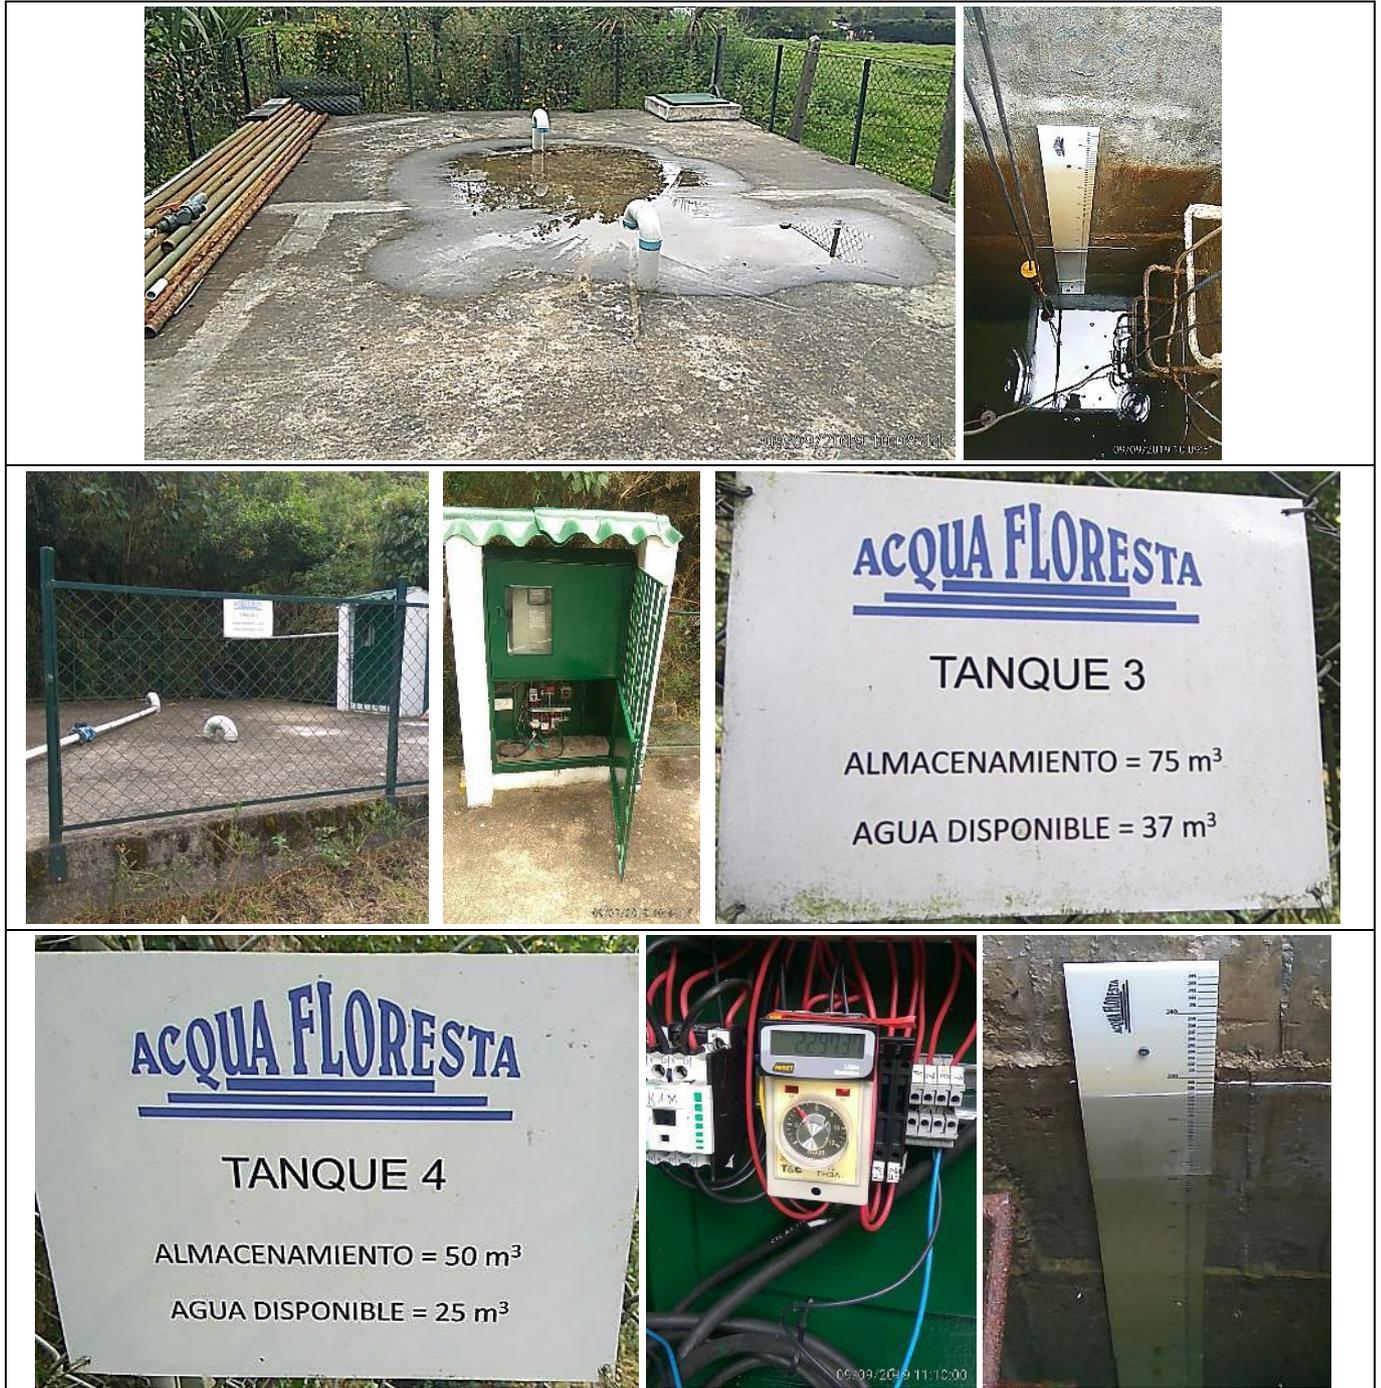
**Imagen 12.** Tanques de almacenamiento operados por ACQUAFLORESTA (1 al 4).

Los 4 tanques se encuentran operando con normalidad y en buen estado de limpieza y mantenimiento. El agua almacenada en el interior de las 4 estructuras verificadas, presenta ausencia de color, sobrenadantes o turbiedad a simple vista, así como de olores o cualquier indicio de calidad deficiente.

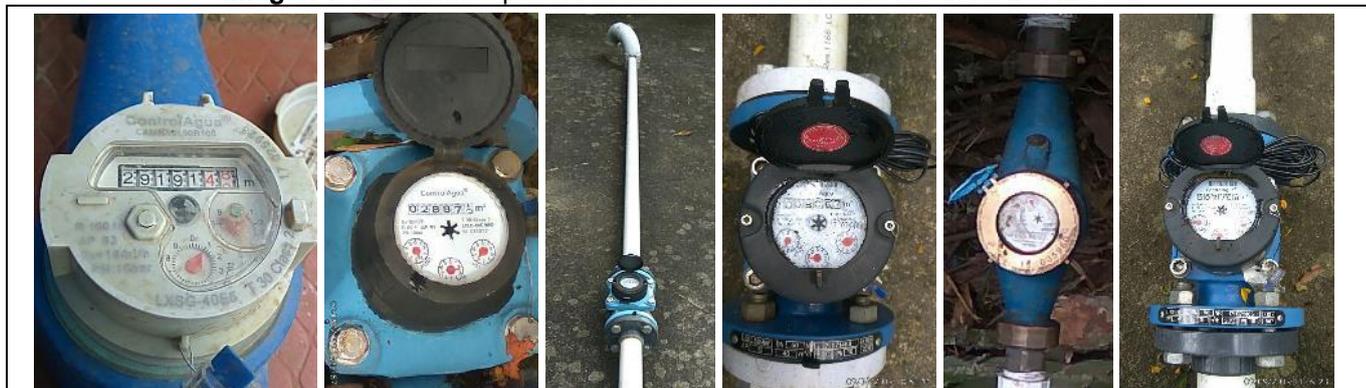
**Imagen 13.** Elementos para la medición de caudales de ACQUAFLORESTA.

Así mismo se verificó que el prestador realiza lectura y registro periódico de tales instrumentos; y utiliza la información para llevar control de caudales, balance hídrico y estimación de pérdidas o de agua no contabilizada; lo cual se realiza mensualmente y hace parte de los informes de actividades de VERTIAGUAS ante ACQUAFLORESTA. En cada pozo se cuenta, además, con horómetros, por medio de los cuales se conoce el tiempo de operación de cada uno de los equipos de bombeo; lo cual, no solo respalda la información de uso del recurso hídrico, sino también de la energía empleada para la actividad.

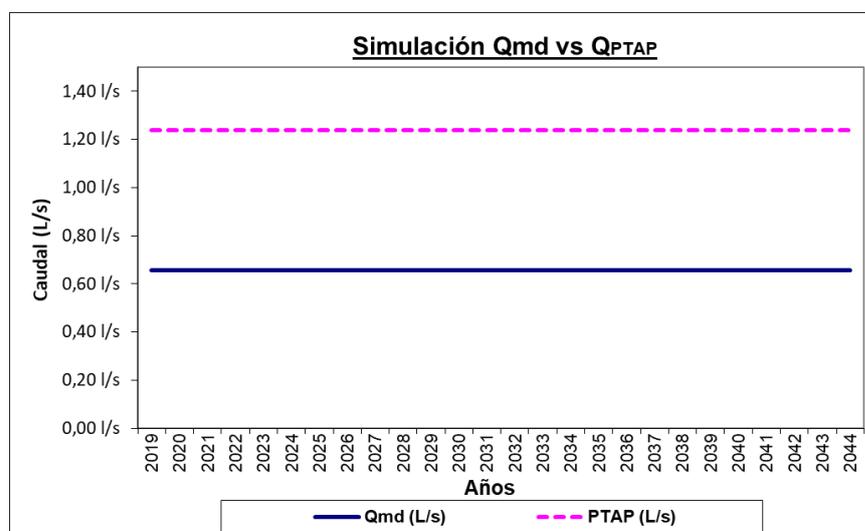
**Gráfica 3** Caudal Medio Diario vs. Caudal de diseño de la PTAP (filtro)

encuentra en capacidad de abastecer la población indefinidamente, salvo situaciones de emergencia y contingencia.

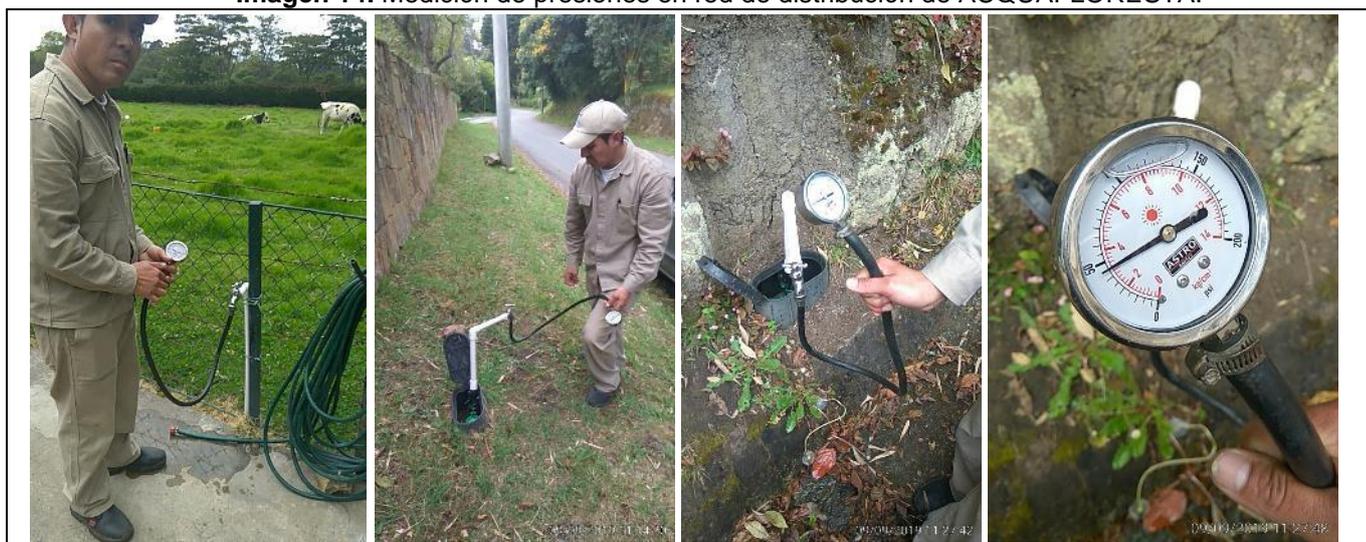
**Imagen 14.** Medición de presiones en red de distribución de ACQUAFLORESTA.

- ✓ Medición de presiones en la red: ACQUAFLORESTA cuenta con un manómetro análogo, el cual permite la verificación de la presión en cualquier vivienda y en los puntos de muestreo de la red de distribución. Durante el recorrido se realizó lectura de presión en distintos puntos, encontrando que en el punto de muestreo ubicado en inmediaciones del Tanque 4 (inicio de red) se obtuvo una presión de 10 PSI; valor que se explica por su cercanía al Tanque 4 y no representa la situación de ninguna vivienda, ya que todas se encuentran en cotas más bajas. Los demás valores registrados fueron de 50 PSI (punto Curubá) y 160 PSI (punto sobre el Tanque No. 1). Adicional al anterior, cuenta con manómetros instalados en la tubería de impulsión, con el fin de identificar pérdidas.

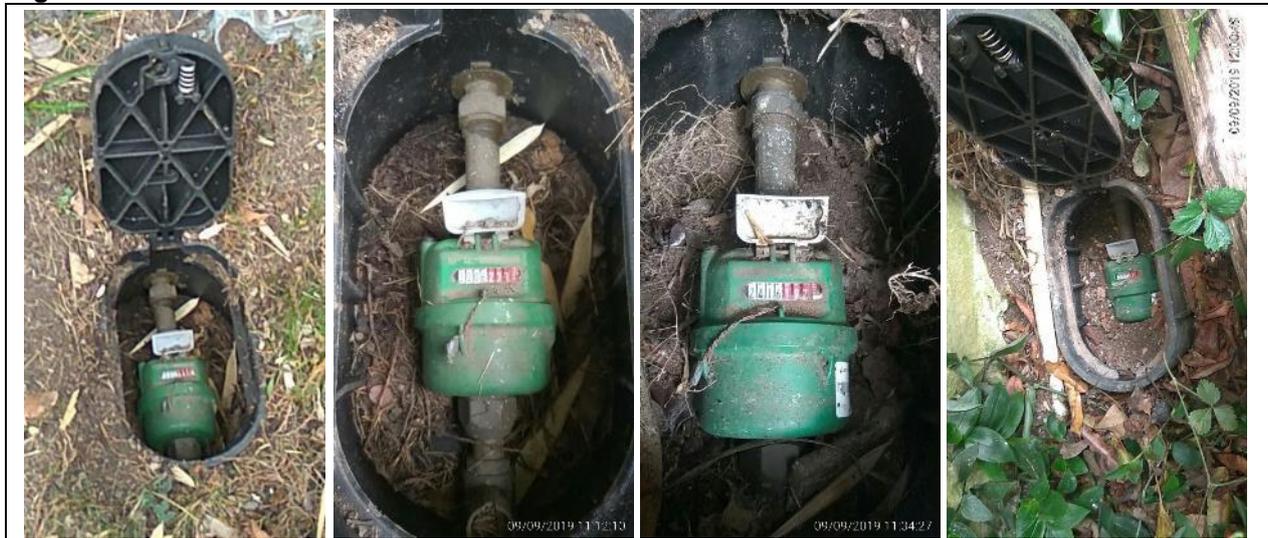
**Imagen 16.** Micromedidores instalados en acometidas domiciliarias de la Parcelación Floresta de la Sabana.

información que está contenida en el software de facturación, establecido sobre Microsoft Access. En el recorrido de campo se hizo verificación visual de medidores domiciliarios en algunas de las viviendas usuarias del servicio de acueducto, hallando todos los dispositivos verificados en estado operativo; con lo cual se estaría garantizando el derecho (y deber) de efectuar el cobro a los suscriptores del servicio con base en su consumo.

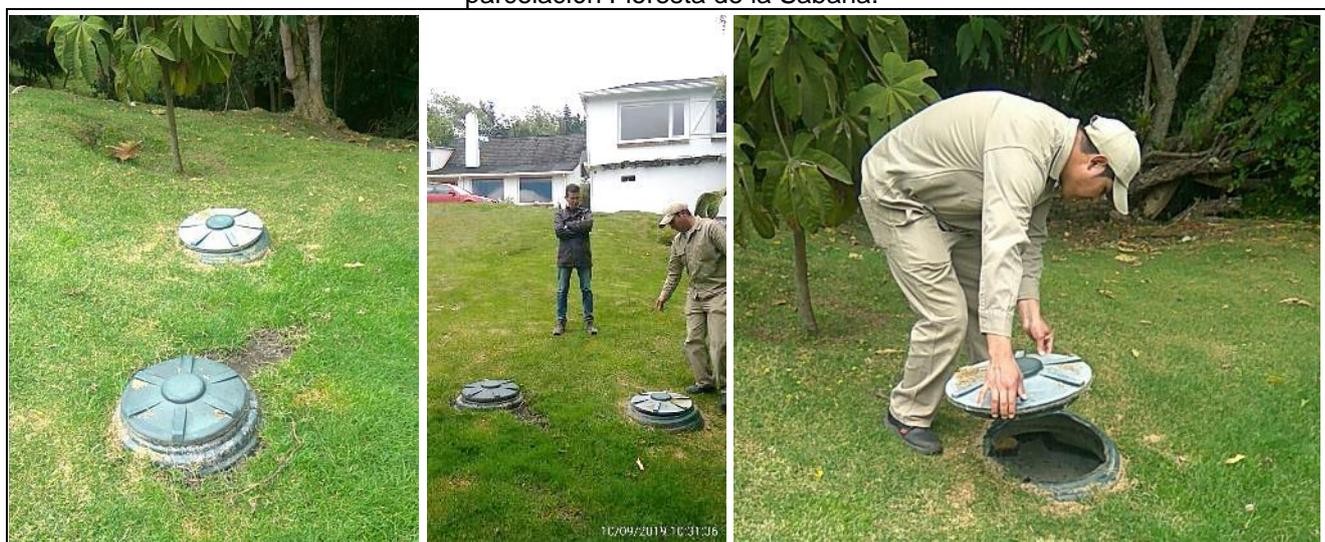
**Imagen 17.** Verificación estado de funcionamiento de tanque séptico en una vivienda de la parcelación Floresta de la Sabana.

Durante la inspección de una vivienda que cuenta con un sistema séptico compuesto por una trampa de grasas, caja de inspección, tanque séptico tipo granada, filtro anaeróbico ovoide de 1000 L y descarga a un filtro de drenaje en tierra; se observó que el tanque séptico Ararat presenta indicios de rebose, aunque no se percibieron olores ofensivos. El representante del prestador indica que las aguas lluvias de algunas viviendas están conectadas a la red de aguas sanitarias, lo que genera rebose de las estructuras en cuestión; situación que no es generalizada.
