EVALUACIÓN INTEGRAL DE PRESTADORES

BIOAGRICOLA DEL LLANO S.A. EMPRESA DE SERVICIOS PUBLICOS

**SUPERINTENDENCIA DELEGADA PARA ACUEDUCTO,
ALCANTARILLADO Y ASEO
DIRECCIÓN TÉCNICA DE GESTIÓN DE ASEO
Bogotá D.C., diciembre de 2018**

BIOAGRICOLA DEL LLANO S.A. EMPRESA DE SERVICIOS PUBLICOS
ANÁLISIS AÑO 2016-2018

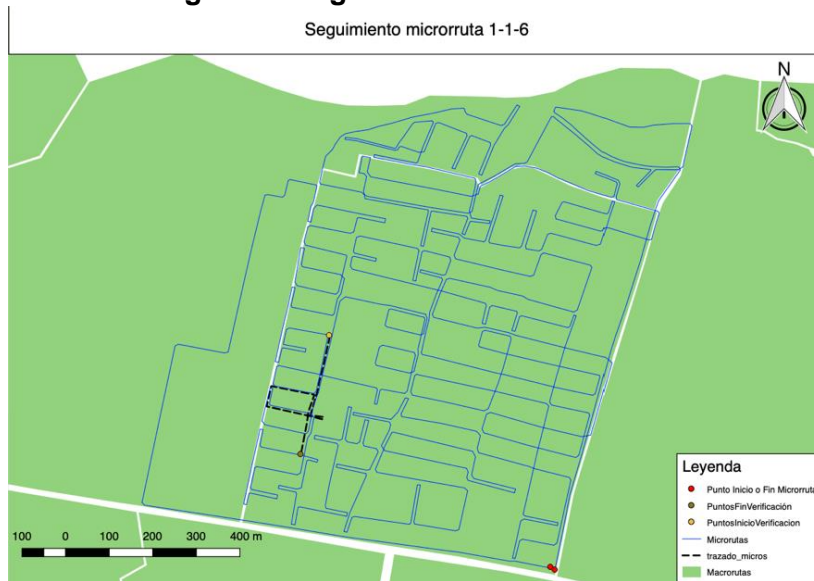
Imagen 22. Seguimiento microrruta 1-1-6

Microrruta 1-1-6: Se identifica que la ruta registrada no coincide con los trayectos posibles del plano de esta microrruta:

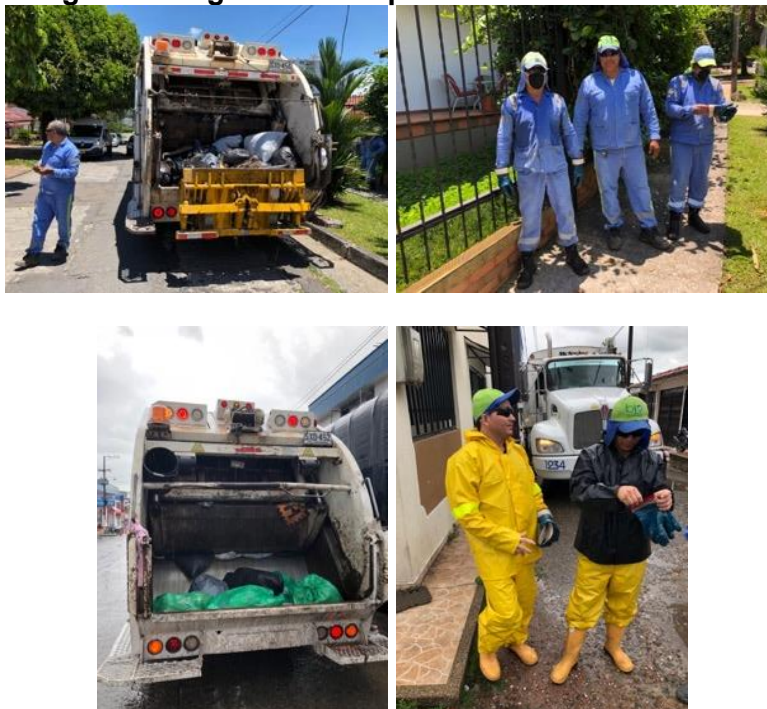
Imagen 23. Registro fotográfico de la prestación del servicio de recolección

Durante la visita fue posible verificar que la empresa desarrolla la prestación del componente de recolección de residuos sólidos ordinarios según lo definido en el PPSA referente a los aspectos operativos de esta actividad (macrorrutas, horarios y frecuencias), lo cual se encuentra presuntamente acorde con lo establecido en el artículo 2.3.2.2.1.10. del Decreto 1077 de 2015.

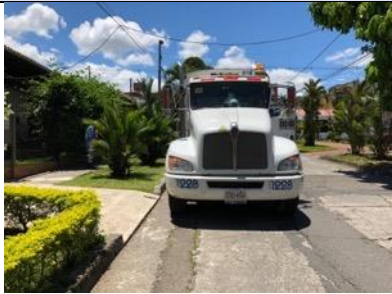
Microrruta	Dirección (Verificación en Campo) y Hora	Placa	Observaciones	Fotografía
1-1-3	Calle 49 # 33 11:37 a.m.	SXD 456	<ul style="list-style-type: none"> Tipo de vehículo: Compactador, modelo 2014 marca Kenworth. Propietario: Leasing Corficolombia Los documentos del vehículo se encontraban en orden.

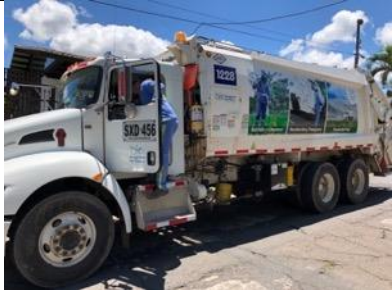
Microrruta	Dirección (Verificación en Campo) y Hora	Placa	Observaciones	Fotografía
			<ul style="list-style-type: none"> • El vehículo se encontraba correctamente identificado. • Contaba con radio como equipo de comunicaciones. • Posee balizas o luces estroboscópicas sobre la cabina. • Contaba con equipo contra incendios y de carretera • Posee luces en la zona de tolva. • Contaba con elementos complementarios como pala, tablas y rastrillo • El tubo de escape estaba por encima de la altura máxima del vehículo. • No se evidenció fuga de líquido (lixiviado)

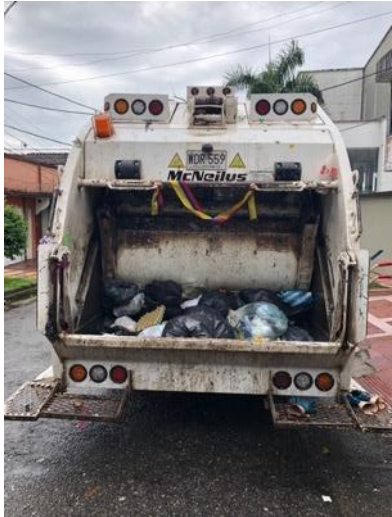
Microrruta	Dirección (Verificación en Campo) y Hora	Placa	Observaciones	Fotografía
1-14	<p>Transversal 28 entre 41ª y Av. Llano</p> <p>Hora: 8:53 a.m.</p>	WDR 559	<ul style="list-style-type: none"> • Tipo de vehículo: Compactador, modelo 2018 marca Kenworth. • Propietario: Banco de Bogotá • Los documentos del vehículo se encontraban en orden. • El vehículo se encontraba correctamente identificado. • Contaba con radio como equipo de comunicaciones y GPS.

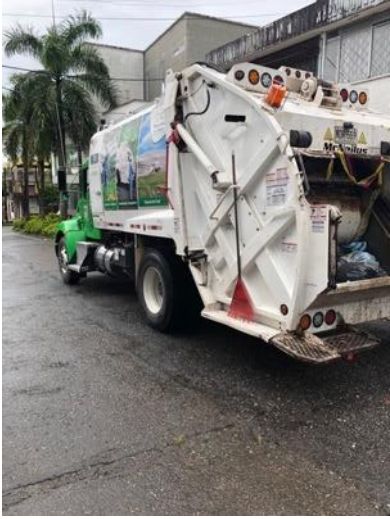
Microrruta	Dirección (Verificación en Campo) y Hora	Placa	Observaciones	Fotografía
			<ul style="list-style-type: none"> • Posee balizas o luces estroboscópicas sobre la cabina. • Contaba con equipo contra incendios y de carretera • Posee luces en la zona de tolva. • Contaba con elementos complementarios como tablas y rastrillo. • El tubo de escape estaba por encima de la altura máxima del vehículo. • No se evidenció fuga de líquido (lixiviado)

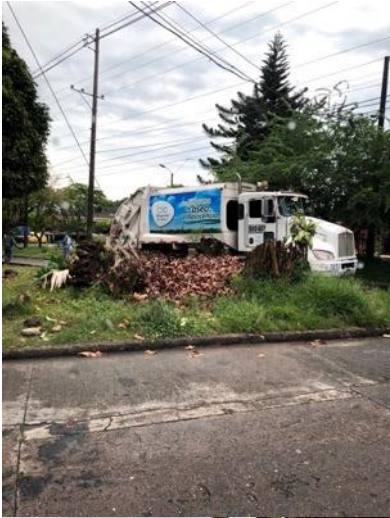
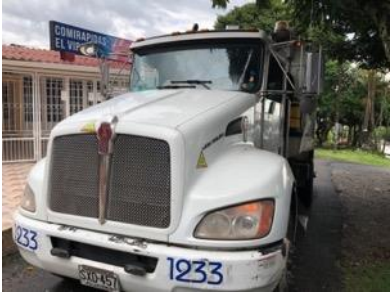
1-1-1	Cra. 53 # 45 Hora: 9:16 a.m.	SXD 457	<ul style="list-style-type: none"> • Tipo de vehículo: Compactador, modelo 2014 marca Kenworth. • Propietario: CORFICOLOMBIANA • Los documentos del vehículo se encontraban en orden. • El vehículo se encontraba correctamente identificado. • Contaba con radio como equipo de comunicaciones y GPS. • Posee balizas o luces estroboscópicas sobre la cabina. • Contaba con equipo contra incendios y de carretera • Posee luces en la zona de tolva. • Contaba con elementos complementarios como tablas y rastrillo. • El tubo de escape estaba por encima de la altura máxima del vehículo.

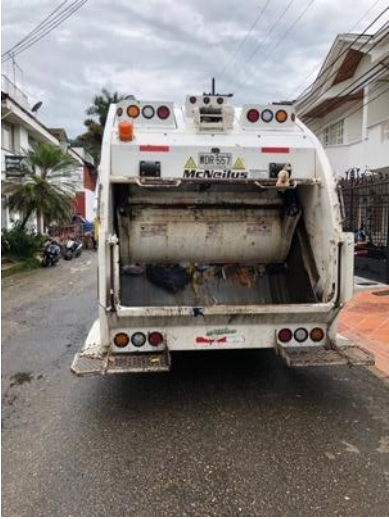
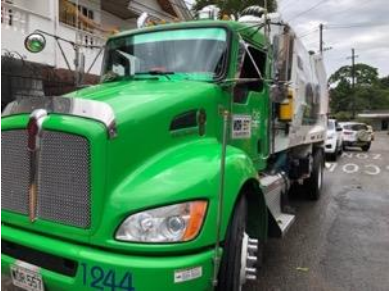
Microrruta	Dirección (Verificación en Campo) y Hora	Placa	Observaciones	Fotografía
			<ul style="list-style-type: none"> No se evidenció fuga de líquido (lixiviado) 	
1-1-2	Carrera 38 # 44 Hora: 9:51 a.m.	WDR 557	<ul style="list-style-type: none"> Tipo de vehículo: Compactador, modelo 2018 marca Kenworth. Propietario: Banco de Bogotá Los documentos del vehículo se encontraban en orden. El vehículo se encontraba correctamente identificado. Contaba con radio como equipo de comunicaciones y GPS. Posee balizas o luces estroboscópicas sobre la cabina. Contaba con equipo contra incendios y de carretera Posee luces en la zona de tolva. Contaba con elementos complementarios como tablas y rastrillo. El tubo de escape estaba por encima de la altura máxima del vehículo. No se evidenció fuga de líquido (lixiviado)

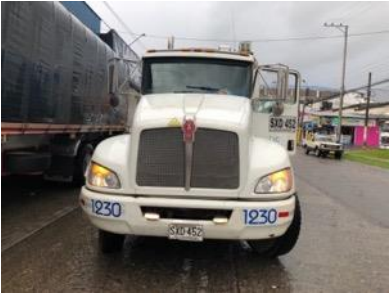
3-0-3	Carrera 26c entre 37 y 36 A Hora: 7:07 a.m.	SXD 452	<ul style="list-style-type: none"> Tipo de vehículo: Compactador, modelo 2014 marca Kenworth. Propietario: CORFICOLOMBIANA Los documentos del vehículo se encontraban en orden. El vehículo se encontraba correctamente identificado.

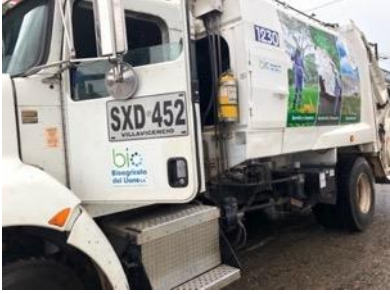
Microrruta	Dirección (Verificación en Campo) y Hora	Placa	Observaciones	Fotografía
			<ul style="list-style-type: none"> • Contaba con radio como equipo de comunicaciones y GPS. • Posee balizas o luces estroboscópicas sobre la cabina. • Contaba con equipo contra incendios y de carretera • Posee luces en la zona de tolva. • Contaba con elementos complementarios como tablas y rastrillo. • El tubo de escape estaba por encima de la altura máxima del vehículo. • No se evidenció fuga de líquido (lixiviado)

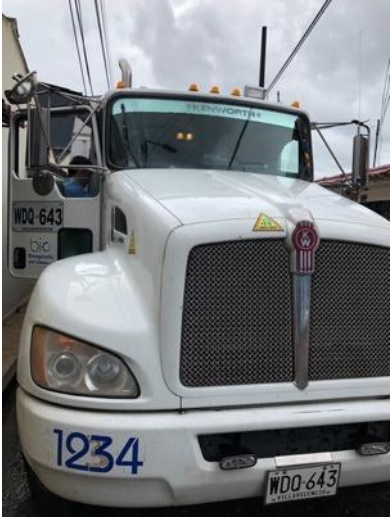
1-1-5	<p>CALLE 39A Entre carrera 20 A y 20</p> <p>Hora: 7:54 a.m.</p>	WDQ 643	<ul style="list-style-type: none"> • Tipo de vehículo: Compactador, modelo 2015 marca Kenworth. • Propietario: CORFICOLOMBIANA • Los documentos del vehículo se encontraban en orden. • El vehículo se encontraba correctamente identificado. • Contaba con radio como equipo de comunicaciones y GPS. • Posee balizas o luces estroboscópicas sobre la cabina. • Contaba con equipo contra incendios y de carretera • Posee luces en la zona de tolva. • Contaba con elementos complementarios como tablas y rastrillo.

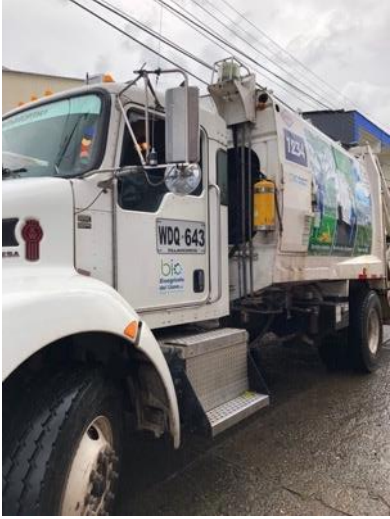
Microrruta	Dirección (Verificación en Campo) y Hora	Placa	Observaciones	Fotografía
			<ul style="list-style-type: none"> • El tubo de escape estaba por encima de la altura máxima del vehículo. • No se evidenció fuga de líquido (lixiviado)

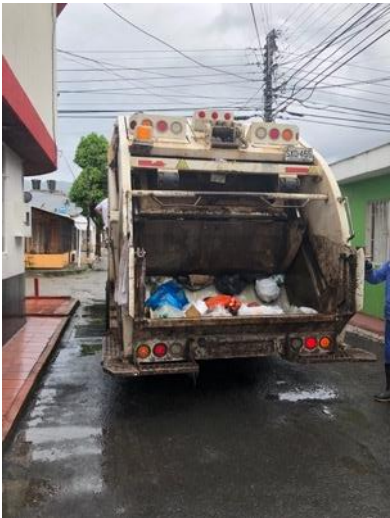
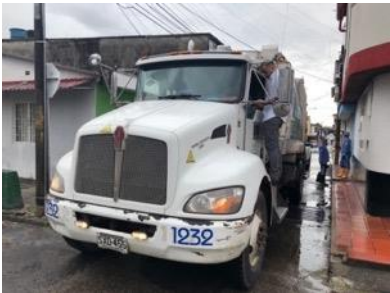
1-1-6	<p>Calle 36A # 20A</p> <p>Hora: 8:18 a.m.</p>	SXD 455	<ul style="list-style-type: none"> • Tipo de vehículo: Compactador, modelo 2015 marca Kenworth. • Propietario: CORFICOLOMBIANA • Los documentos del vehículo se encontraban en orden. • El vehículo se encontraba correctamente identificado. • Contaba con radio como equipo de comunicaciones y GPS. • Posee balizas o luces estroboscópicas sobre la cabina. • Contaba con equipo contra incendios y de carretera • Posee luces en la zona de tolva. • Contaba con elementos complementarios como tablas y rastrillo. • El tubo de escape estaba por encima de la altura máxima del vehículo.

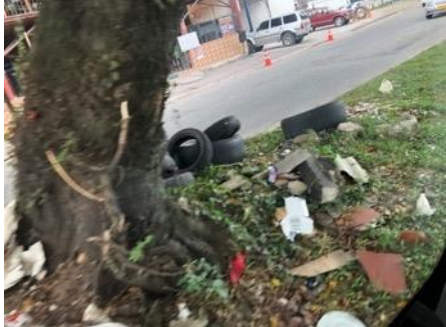
Dirección del punto Crítico	Observaciones	Fotografía
Calle 26C entre carrera 41 y Carrera 43	<p>El prestador informa que se realiza la actividad de barrido y recolección 2 veces por semana los miércoles y sábados por medio de una volqueta para atención de residuos voluminosos.</p> <p>En la zona se evidenciaron residuos dispersos y acumulados en distintas zonas de la calle 27</p>	   
Separadores calle 31	<p>El prestador informa que, en el separador ubicado a lo largo de la calle 31, se tiene una volqueta que pasa de 3 a 4 veces por semana. También indica que, a pesar de lo anterior, se siguen observando residuos y escombros acumulados en el separador.</p> <p>Se identificaron residuos dispersos y acumulados en el separador.</p>

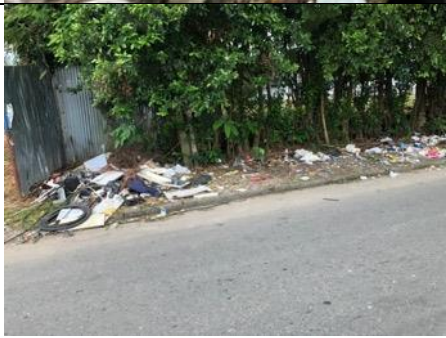
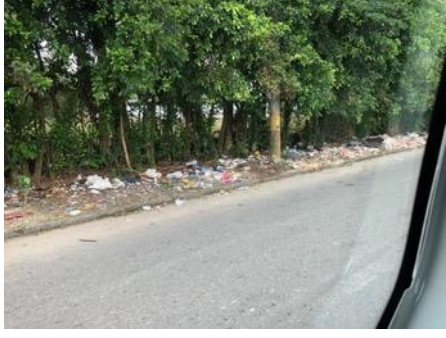
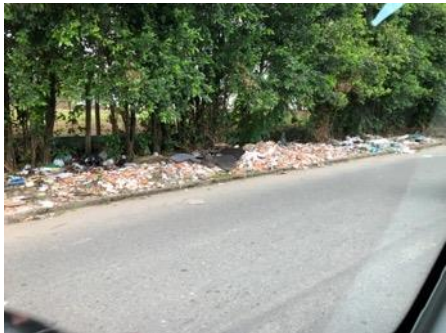
<p>Calle 37C con Avenida del Llano</p>	<p>El prestador informa que este punto es atendido una vez por semana.</p> <p>El punto se presenta debido a que, en la zona, se localizan varias chatarrerías disponen inadecuadamente los residuos generados.</p> <p>En la zona se identificó gran cantidad de residuos mixtos acumulados y dispersos.</p>

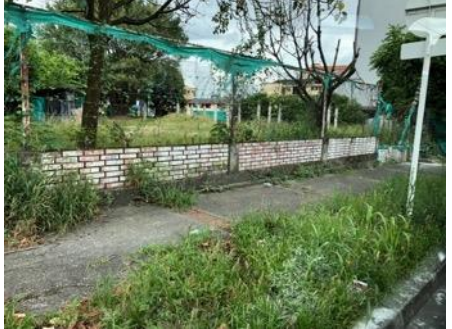
<p>Calle 26 # 35, San Benito</p>	<p>El prestador informa que, alrededor de la manzana de esta zona, se disponen los residuos inadecuadamente por parte de los usuarios.</p> <p>A pesar que el prestador indicó que el punto fue atendido</p>

<p>durante el día de la verificación, se identificaron algunos residuos dispuestos en la zona.</p>

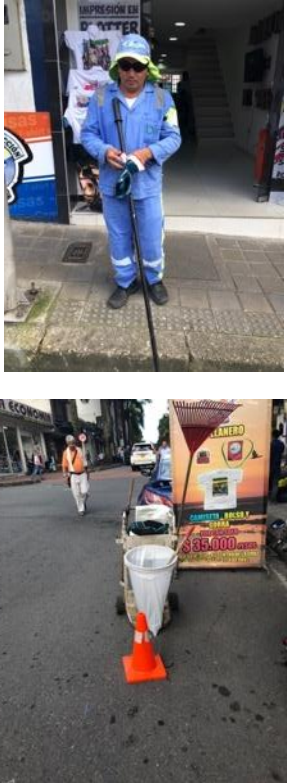
Microrruta	Dirección (Verificación en Campo) y Hora	Observaciones	Fotografía
01-06-34	Calle 38 # 33A 15:30	<p>El operario portaba el plano de la microrruta.</p> <p>La frecuencia de atención de la zona es diario de lunes a sábado.</p> <p>El operario contaba con los siguientes elementos de seguridad industrial:</p> <ul style="list-style-type: none"> - Gorra de sol y cuello - Botas - Guantes - Overol reflectivo - Gafas de seguridad <p>Para la prestación del servicio de barrido, contaba con carro recolector, conos de señalización, escoba, bolsas, rastrillo y recogedor.</p> <p>Las bolsas de barrido son recolectadas de 4pm a 12 a.m.</p> <p>Si bien el operario no portaba tapabocas, este manifestó que le fue entregado por la empresa.</p>

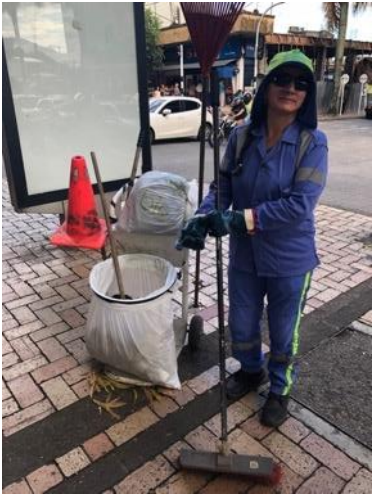
01-06-32	Parque de los Libertadores 15:37	<p>El operario portaba el plano de la microrruta.</p> <p>La frecuencia de atención de la zona es diario de lunes a sábado.</p> <p>El operario contaba con los siguientes elementos de seguridad industrial:</p> <ul style="list-style-type: none"> - Gorra de sol y cuello - Botas - Guantes - Overol reflectivo - Gafas de seguridad <p>Para la prestación del servicio de barrido, contaba con carro recolector, conos de señalización, escoba, bolsas, rastrillo y recogedor.</p> <p>Las bolsas de barrido son recolectadas de 4pm a 12 a.m.</p> <p>Si bien el operario no portaba tapabocas, este manifestó que le fue entregado por la empresa.</p>

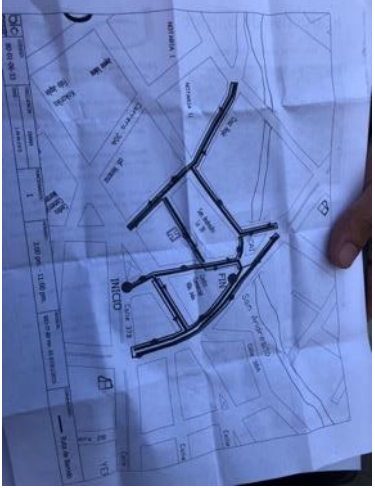
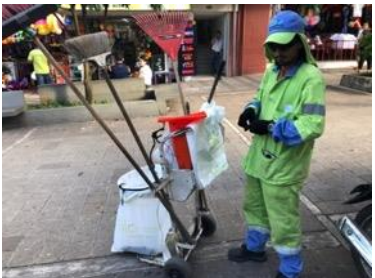
01-06-33	San Andresito La 39 15:53	<p>El operario portaba el plano de la microrruta.</p> <p>La frecuencia de atención de la zona es diario de lunes a sábado.</p> <p>El operario contaba con los siguientes elementos de seguridad industrial:</p> <ul style="list-style-type: none"> - Gorra de sol y cuello - Botas - Guantes - Overol reflectivo - Gafas de seguridad <p>Para la prestación del servicio de barrido, contaba con carro recolector, conos de señalización, escoba, bolsas, rastrillo y escobilla.</p> <p>Las bolsas de barrido son recolectadas de 4pm a 12 a.m.</p>

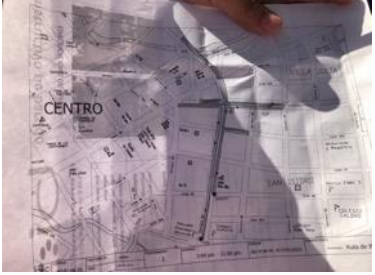
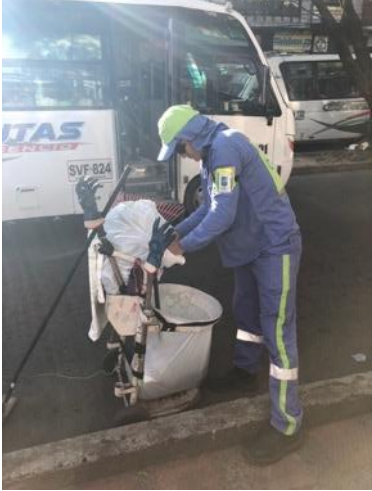
01-06-35	Carrera 29 # 32 16:03	<p>El operario portaba el plano de la microrruta.</p> <p>La frecuencia de atención de la zona es diario de lunes a sábado.</p> <p>El operario contaba con los siguientes elementos de seguridad industrial:</p>

Microrruta	Dirección (Verificación en Campo) y Hora	Observaciones	Fotografía
		<ul style="list-style-type: none"> - Gorra de sol y cuello - Botas - Guantes - Overol reflectivo - Gafas de seguridad <p>Para la prestación del servicio de barrido, contaba con carro recolector, conos de señalización, escoba, bolsas y rastrillo.</p> <p>Las bolsas de barrido son recolectadas de 4pm a 12 a.m.</p>

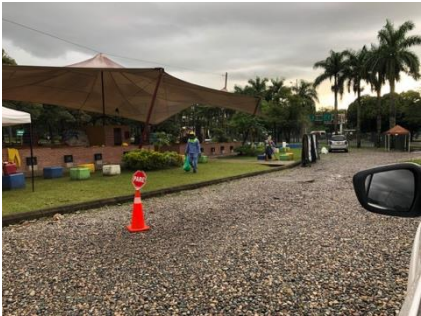
Lugar	Observaciones	Fotografía
Parque de Los Fundadores	<p>El área intervenida cuenta con 35127.82 metros cuadrados, según lo informado por el prestador. Sin embargo, esto no coincide con las áreas definidas en el inventario entregado durante la visita.</p> <p>Los residuos generados son apilados y embolsados por los operarios.</p> <p>Esta zona es atendida una vez por mes.</p> <p>El prestador contaba con valla informativa en la zona de intervención que incluía el objeto de</p>

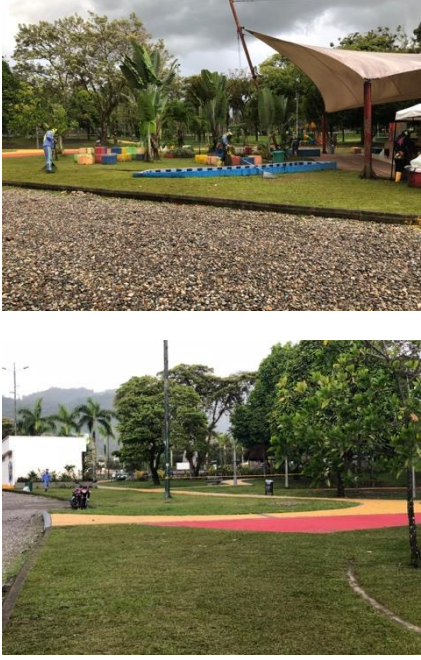
Lugar	Observaciones	Fotografía
	<p>la labor, nombre de la persona prestadora, el número de teléfono para PQR y la página web.</p> <p>La zona intervenida se encontraba correctamente demarcada con cinta de seguridad.</p> <p>El prestador contaba con malla de protección con altura mayor a 1.5 metros.</p> <p>Los operarios contaban con dotación de seguridad industrial como overol reflectivo, gorra de sol y cuello, mascarilla o gafas de seguridad, peto carnaza, cinta de seguridad, canilleras, protección auditiva, guantes y botas.</p> <p>En la cuadrilla había un total de 14 operarios que contaban con la respectiva protección industrial.</p>

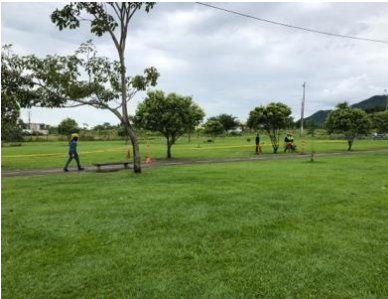
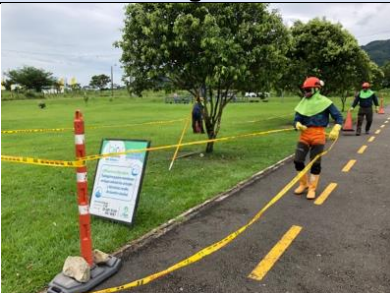
Lugar	Observaciones	Fotografía
Parque Guayuriba	<p>Se identificó demarcación del área intervenida.</p> <p>Se identifica valla informativa que contaba con los datos del objeto de la labor, el nombre del prestador, número de PQR y la página web.</p> <p>Los operarios informaron contar con capacitaciones de trabajo para la actividad. Adicionalmente, se realiza un cronograma pre operacional de riesgos laborales e inspección de los equipos a utilizar.</p>

Lugar	Observaciones	Fotografía
	El permiso de poda fue otorgado mediante la CAR en plan de manejo ambiental.

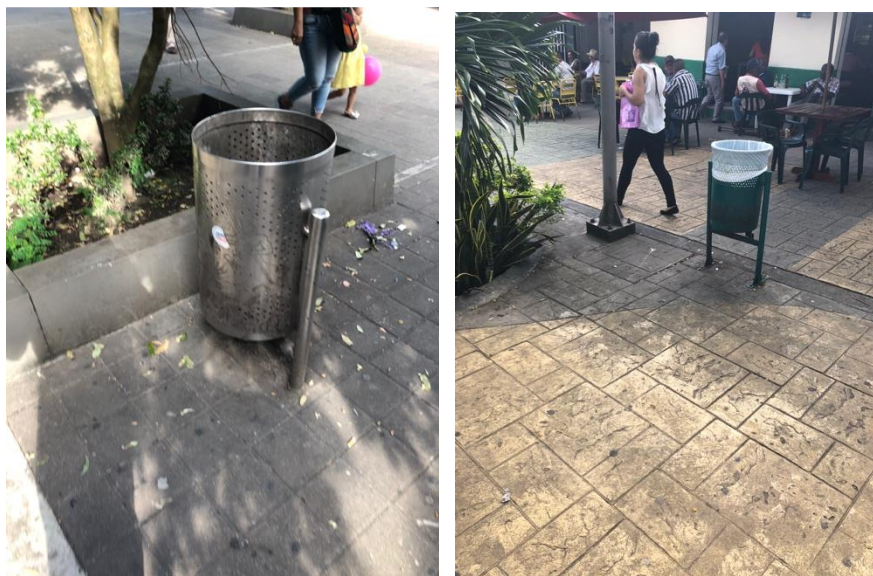
Imagen 33. Registro fotográfico de cestas instaladas en Villavicencio

Durante la visita el prestador informó que las cestas metálicas grises fueron instaladas por la alcaldía y se les presta el servicio de mantenimiento. Por otra parte, la empresa realiza la instalación de cestas de color verde.

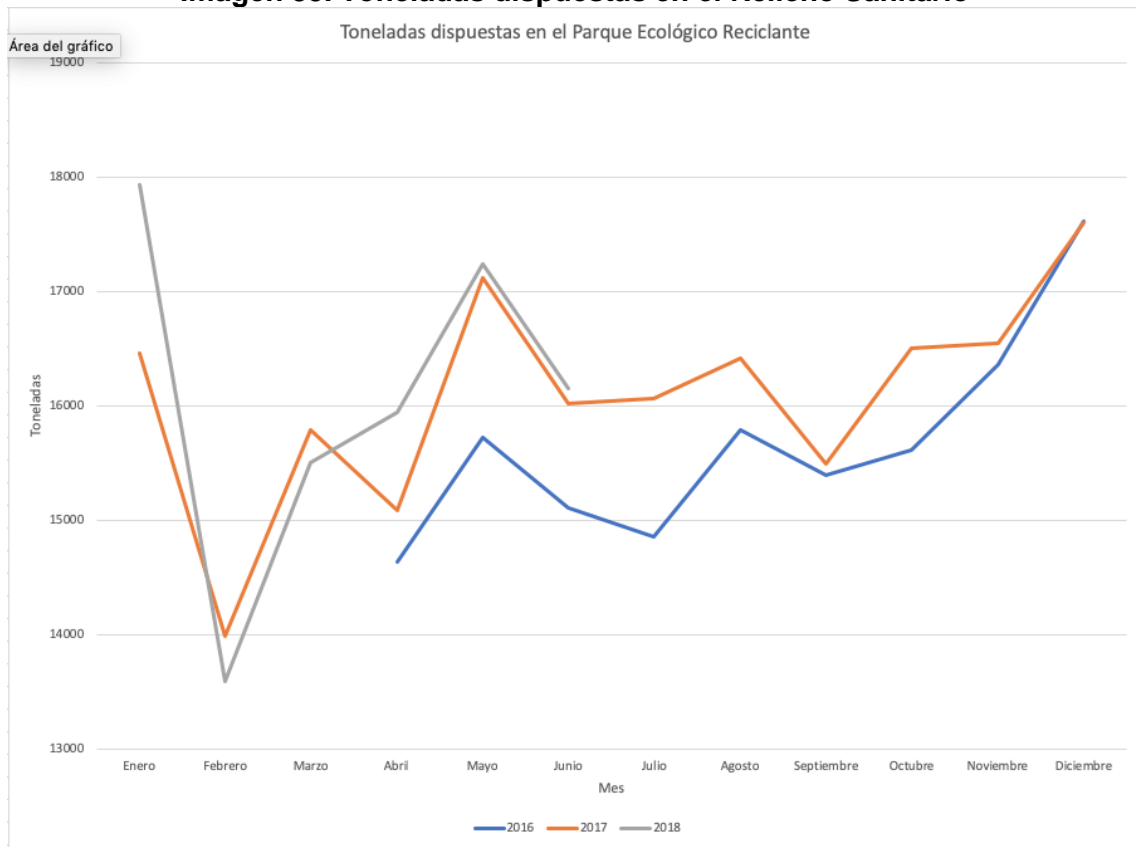
Imagen 35. Toneladas dispuestas en el Relleno Sanitario

Se identifica que un patrón similar mes a mes de los residuos dispuestos, siendo enero y diciembre los meses picos de disposición.

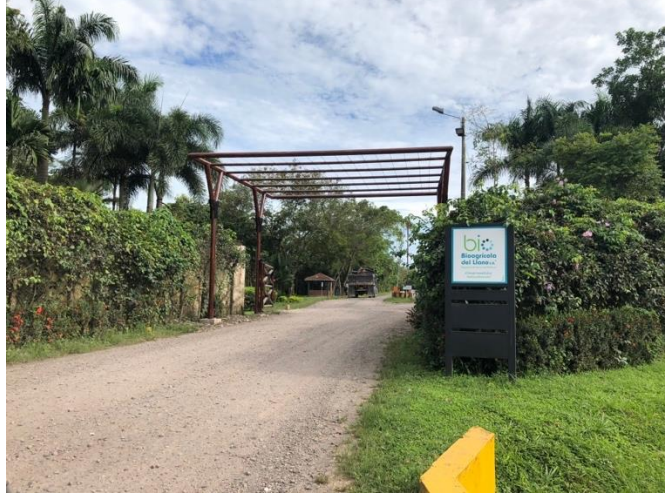
Imagen 40. Zona de ingreso al Relleno Sanitario

En el ingreso al predio, se identificó un portón de acceso previo al registro de pesaje en la báscula. En la visita se observó que, un operario del relleno realiza la verificación para el ingreso de particulares, posteriormente, se efectua una charla de seguridad y se finaliza el proceso de ingreso con la firma de un documento de descargo de responsabilidades. Para el caso de los vehículos que dispondrán residuos, se realiza un registro por medio de software del ingreso y la salida de los vehículos. Adicionalmente, se realiza una inspección previa de los residuos que ingresan. Para la autorización del ingreso, se requiere al conductor un ID único, el cual está asociado a las empresas que cuentan con contrato de disposición.

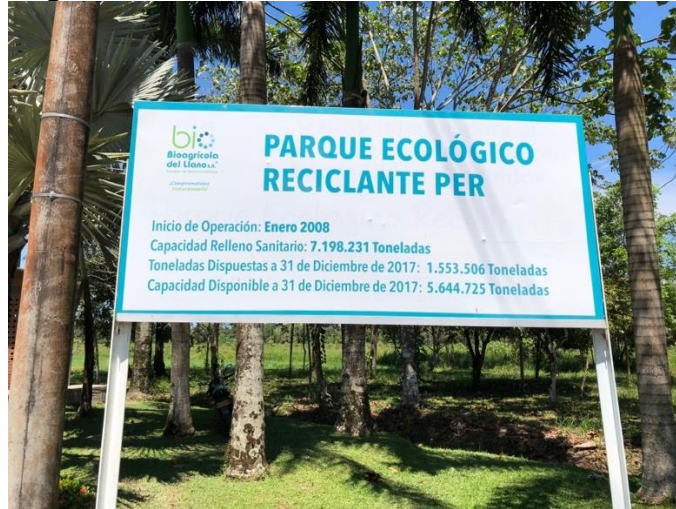
Imagen 42. Valla informativa al ingreso del Relleno

Al ingreso también se observa una valla informativa donde se puede identificar el nombre del relleno, persona prestadora a cargo del relleno, el año de inicio de operación, el área total del lote, el tipo de capacidad, y las toneladas dispuestas:

La información contenida en la valla se encuentra presuntamente acorde con lo estipulado en el parágrafo 4 del artículo 28 de la Resolución CRA 720 de 2015.

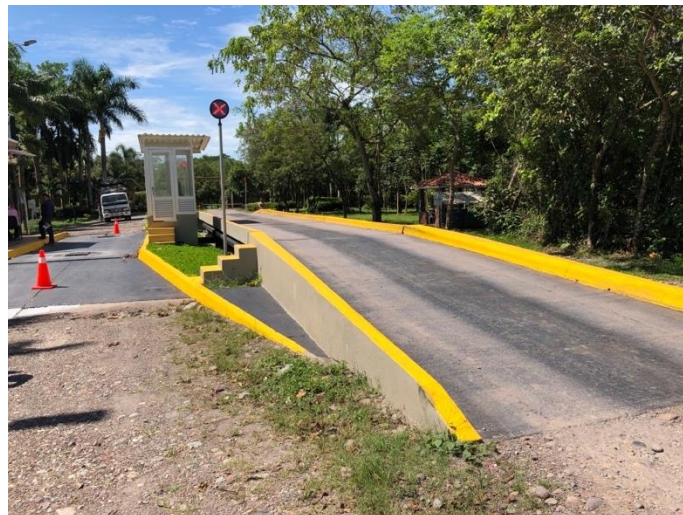
Imagen 43. Básculas de pesaje de vehículos

Como se mencionó anteriormente, para el registro del pesaje de residuos sólidos la empresa cuenta con dos básculas de pesaje, una de estas se utiliza como apoyo. La báscula principal es de tipo electromecánica y cuenta con una capacidad de pesaje de 80 toneladas, mientras que la báscula de apoyo cuenta con una capacidad de 30 toneladas y es de tipo electrónica. En cuanto a la calibración, esta se realiza cada 3 meses para la báscula principal y cada 6 meses para la báscula de apoyo, la cual es realizada por la Compañía Nacional de Metrología.

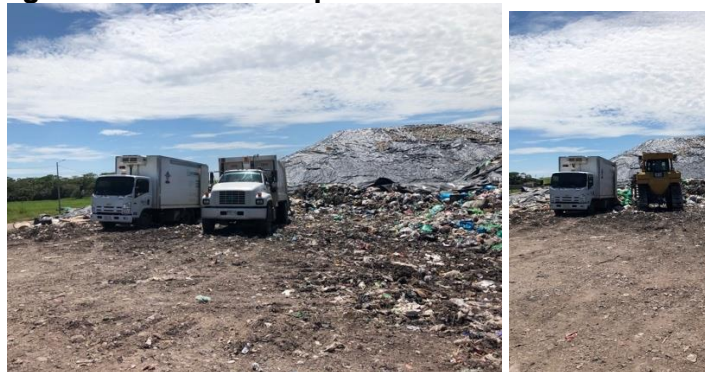
Imagen 44. Frente de disposición del Relleno Sanitario

Durante la visita, se evidenció que la totalidad del vaso activo, salvo el área del frente de trabajo, se encontraba cubierta. Sin embargo, uno de los vasos, que no estaba en operación, tenía una zona parcialmente descubierta. El prestador indicó que esto se debía a que el día anterior se presentaron fuertes vientos que ocasionaron el levantamiento de la capa de cobertura. Ante esto, se observó en la visita presencia de operarios realizando la evaluación del daño para iniciar el proceso de recubrimiento.

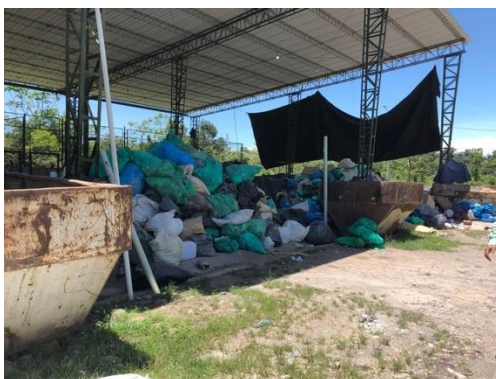
Imagen 46. Zona definida para actividades de aprovechamiento por personal ajeno a BIOAGRICOLA DEL LLANO S.A. E.S.P.

Durante la visita no se observaron recicladores ni personal diferente al de las empresas prestadoras del servicio de aseo en el frente de trabajo. No obstante, el sitio de disposición final cuenta con un espacio para que se realicen actividades de aprovechamiento por parte de personal ajeno a BIOAGRICOLA DEL LLANO S.A. E.S.P. Al respecto, el prestador informó que los recicladores escogen aleatoriamente camiones para realizar la extracción de residuos aprovechables.

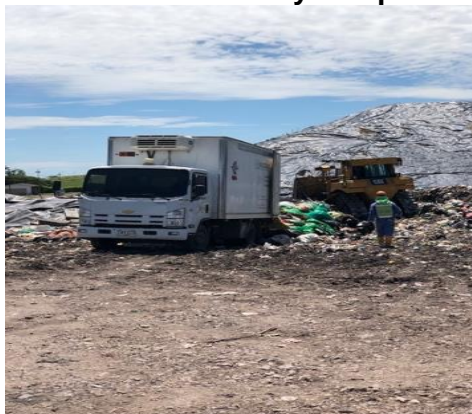
Imagen 47. Labores de distribución y compactación de residuos

El cálculo de los niveles de compactación se realiza a través de 2 métodos. El primero de ellos consiste en, realizar manualmente la excavación de un volumen definido, y efectuar el respectivo pesaje de los residuos. Por otra parte, el segundo método consiste en un levantamiento topográfico al inicio y al finalizar cada mes. Una vez realizado, se compara este valor con los residuos dispuestos según el pesaje registrado en la báscula.

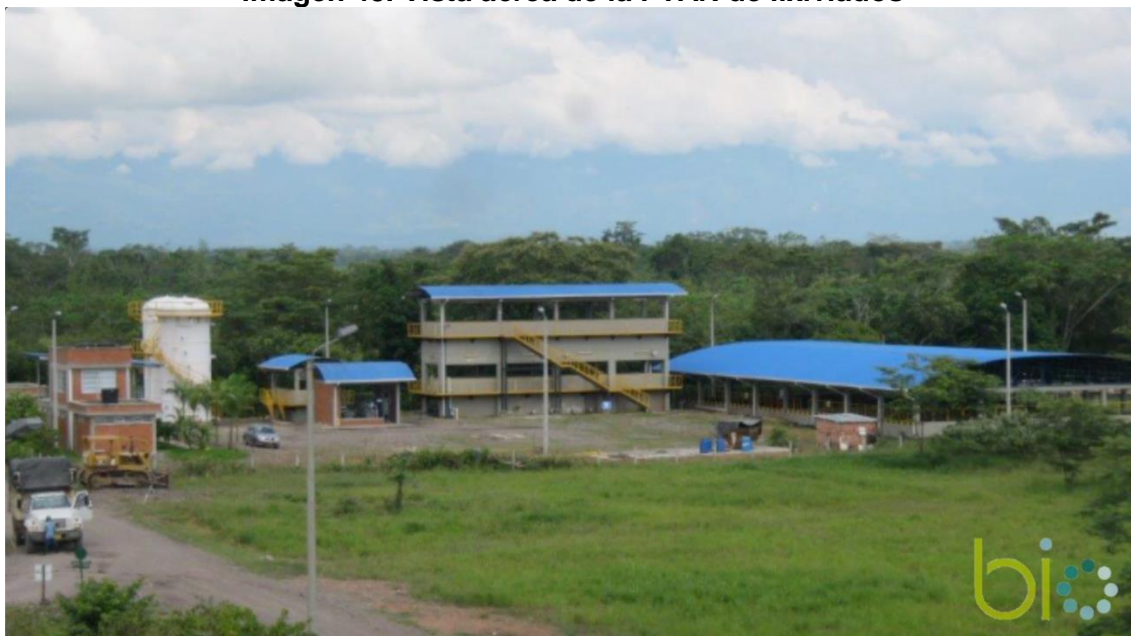
Imagen 48. Vista aérea de la PTAR de lixiviados

El Relleno Sanitario Parque Ecológico Reciclante cuenta con una Planta de Tratamiento para los lixiviados generados que cuenta con tratamiento preliminar, primario, secundario y de afino mediante sedimentación en un humedal artificial. Mediante este tratamiento se realiza la remoción de contaminantes como Sólidos Suspendidos Totales (SST), Demanda Química de Oxígeno, acidez, entre otros. Esta planta tiene una capacidad de tratamiento de 5 litros por segundo, según lo informado por el prestador. A continuación, se describe de manera general el funcionamiento de la Planta de Tratamiento de Lixiviados.

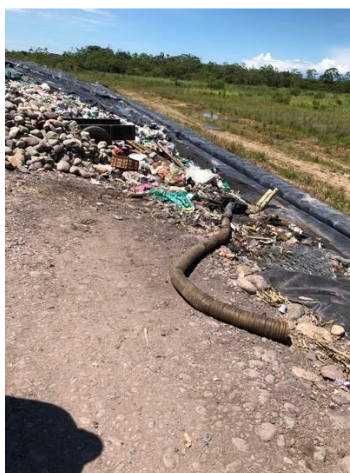
Imagen 49. Tuberías de conducción de lixiviados provenientes de los compactadores

La zona de descargue de lixiviados está definida por el prestador en un área cercana al frente de disposición. Para ello, se cuenta con tuberías que se conectan con la caja de lixiviados para conducirlos al sistema de alcantarillado de lixiviados y, posteriormente, a la planta de tratamiento de lixiviados.

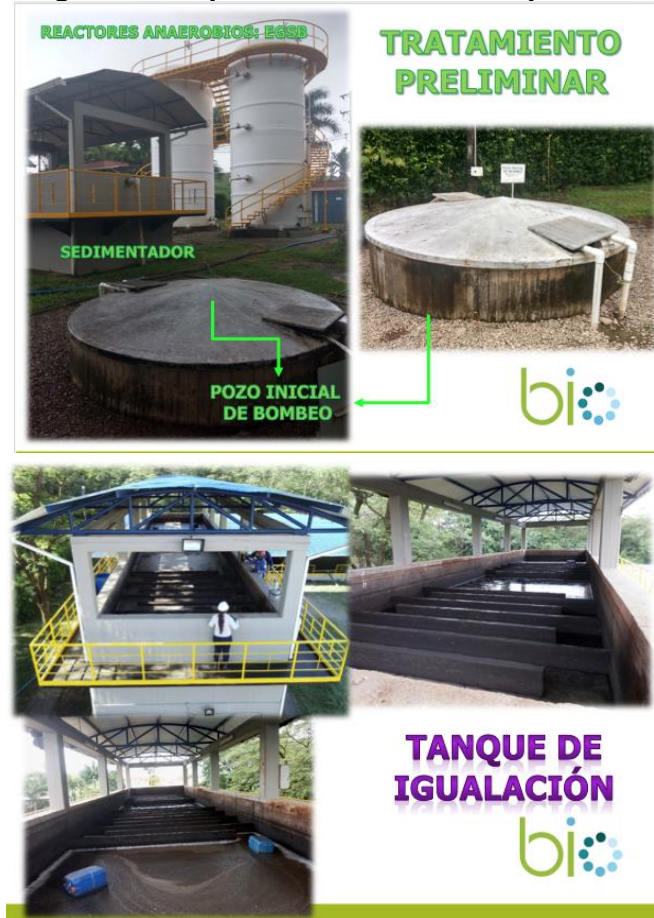
Imagen 50. Esquema del Tratamiento preliminar

tanque de igualación en donde se realiza la homogenización de las cargas contaminantes.

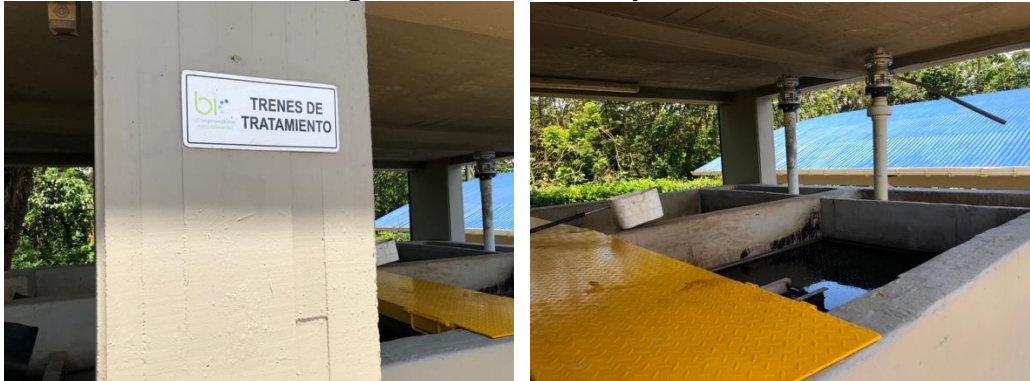
Imagen 52. Tratamiento primario

suspendidos totales. En primera instancia, se miden los caudales en los vertederos. Luego, se realiza remoción de grasas para finalizar con la etapa del sedimentador.

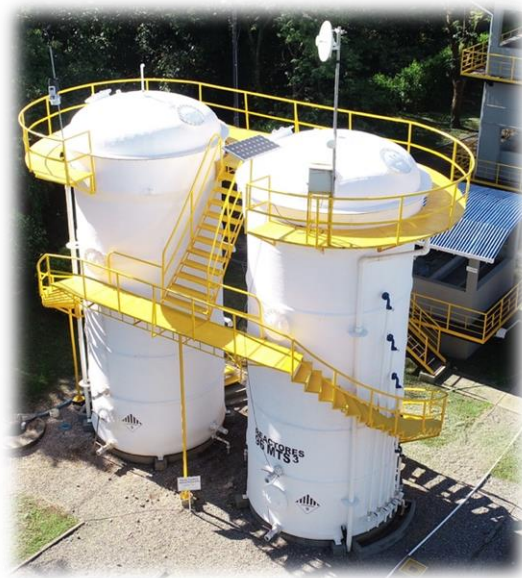
Imagen 53. Vista aérea de zona de tratamiento secundario

El tratamiento secundario consta del tratamiento de los lixiviados biológicamente mediante un proceso anaerobio. En esta fase, se remueven contaminantes como materia orgánica DQO y DBO. Para ello, se realiza previamente una etapa de acondicionamiento para realizar homogenización de cargas contaminantes. Posteriormente se realiza el tratamiento anaerobio en un reactor EGSB (EXPANDABLE GRANULAR SLUDGE BED – Reactor anaerobio de lecho expandido).

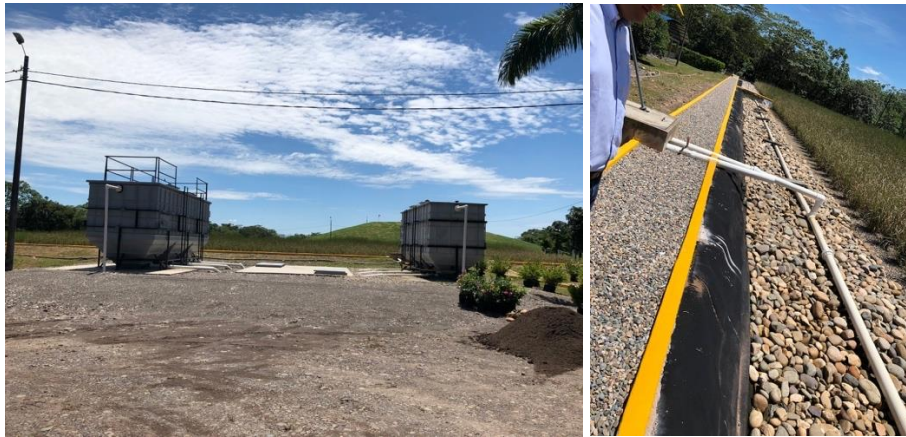
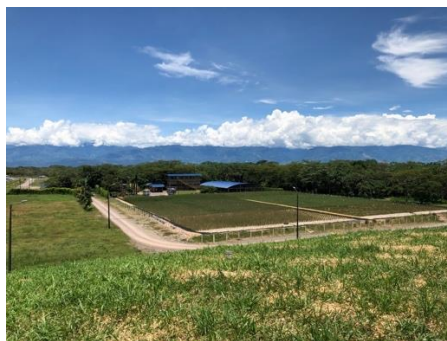
Imagen 55. Sistema de afino de la planta de tratamiento de lixiviados

En esta etapa, se realiza la sedimentación y retención de cargas contaminantes restantes de los procesos de tratamiento anteriores, mediante un humedal artificial. Previo al ingreso al humedal, se realiza una sedimentación de lodos y partículas pequeñas originadas en los reactores biológicos. Posteriormente, se realiza la remoción de materia orgánica y mejoramiento de la DQO y la DBO de los lixiviados tratados y la retención de partículas en el humedal artificial.

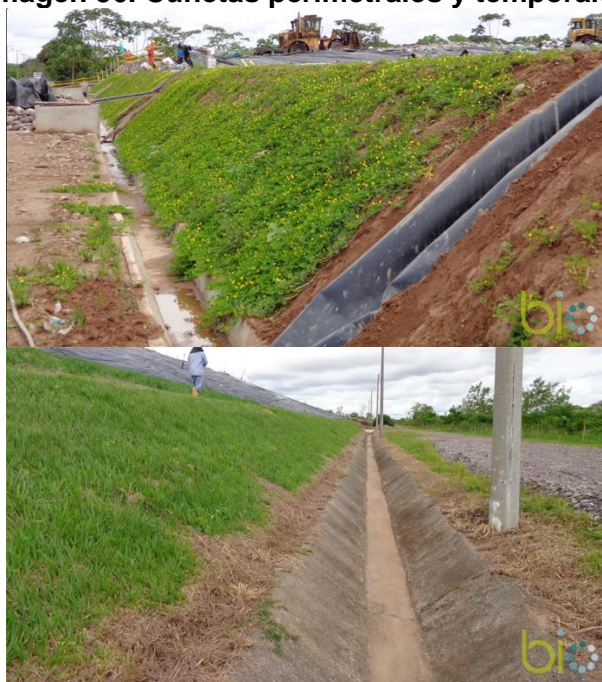
Imagen 56. Cunetas perimetrales y temporales

El relleno sanitario cuenta con canales perimetrales para la conducción del agua lluvia, los cuales se encuentran rodeando las vías internas del relleno sanitario y se encuentran contruidos en concreto. Por otra parte, en los vasos de disposición se cuenta con canaletas temporales establecidas para impedir la acumulación del agua y permitir el transporte de esta hacia los canales perimetrales. Estos canales no se evidenciaron obstruidos por lo que, presuntamente, permiten el correcto flujo de la escorrentía.

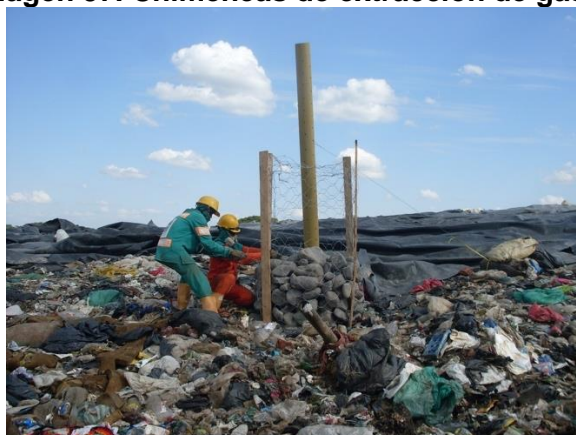
Imagen 57. Chimeneas de extracción de gases

Para el control de gases, la empresa realiza la extracción de estos mediante ductos verticales de gasificación. Por celda se cuenta con 4 chimeneas las cuales extraen pasivamente los gases. Para el caso de zonas clausuradas, se realiza la quema de estos gases permanentemente.

Durante la visita no se evidenció la pérdida de posición vertical por parte de las chimeneas de gasificación.

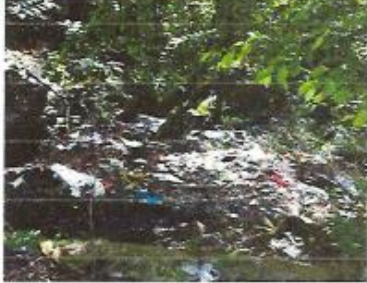
PUNTO	DIRECCIÓN	DESCRIBIR LOS OPERATIVOS DE LIMPIEZA PROGRAMADOS Y ACTIVIDADES PARA SU ELIMINACIÓN PACTADOS CON EL MUNICIPIO.	FOTOGRAFÍA
21	Azotea, Puente roto, obra colector de aguas lluvias	Bolsas con basura, Colchones, Chatarra

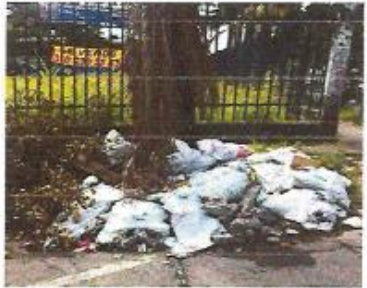
22	DARZAL, Pasando el puente después de antigua plaza de mercado.	Bolsas con basura, desechos vegetales

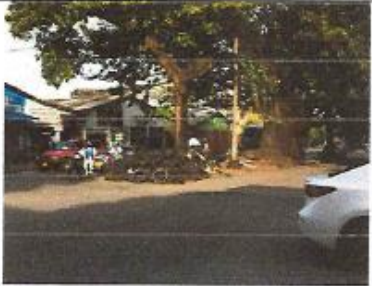
23	San Isidro, Dos cuadras abajo de bomberos vía a el cementerio central	llantas de Motos

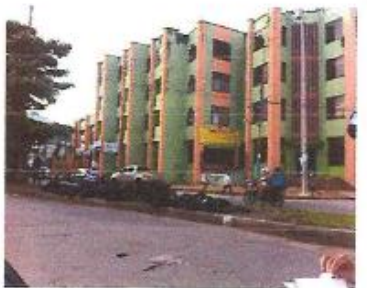
24	San Isidro, frente al colegio caldas	llantas de Motos

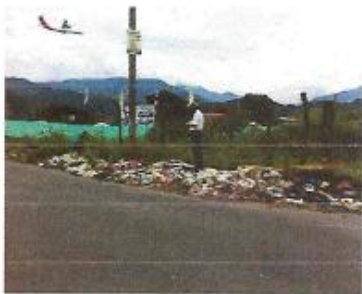
25	Jordán. Puente límite entre barrio Industrial y barrio Jordán	Bolsas con basura, desechos de construcción

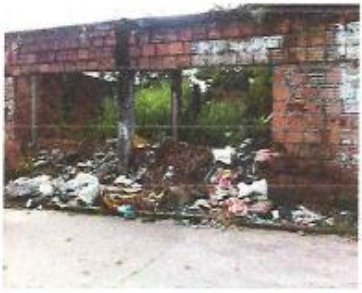
26	Isla centro, lote baldío.	Colchones, ropa, madera

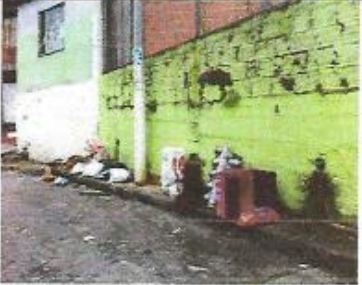
27	Isla centro, frente al colegio caldas	Bolsas de basura, restos de muebles

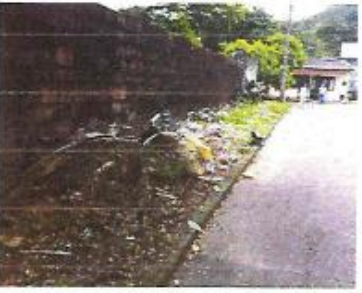
28	El triunfo, Calle 43 N° 34-63 Esquina.	Basura, escombros, textiles

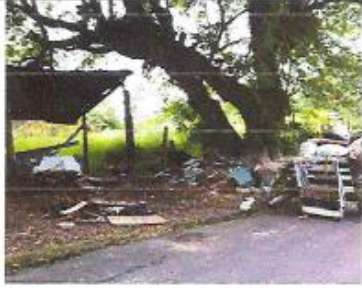
29	Emporio, Calle parte trasera de estación de servicio	Escombros , bolsas con basura

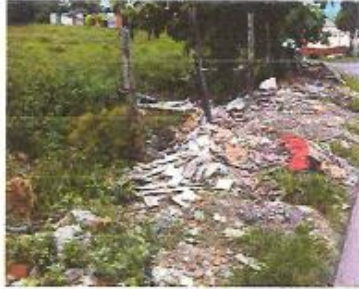
30	Seis de abril, Al lado de la segunda entrada vía al terminal.	Escombros, restos vegetales

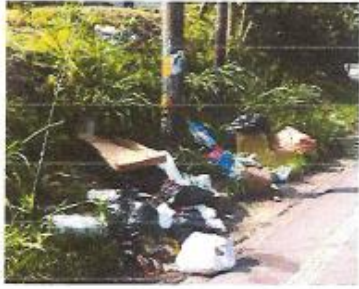
31	León trece, Salida para acacias al lado del centro comercial la hacienda.	Bolsas con basura, restos de muebles

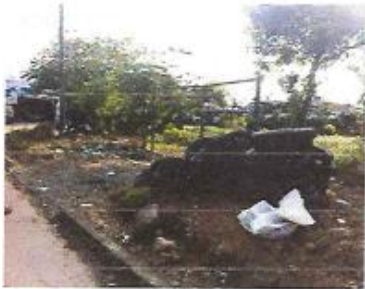
32	Porfia, pasando el puente en la cancha de futbol.	llantas de Motos

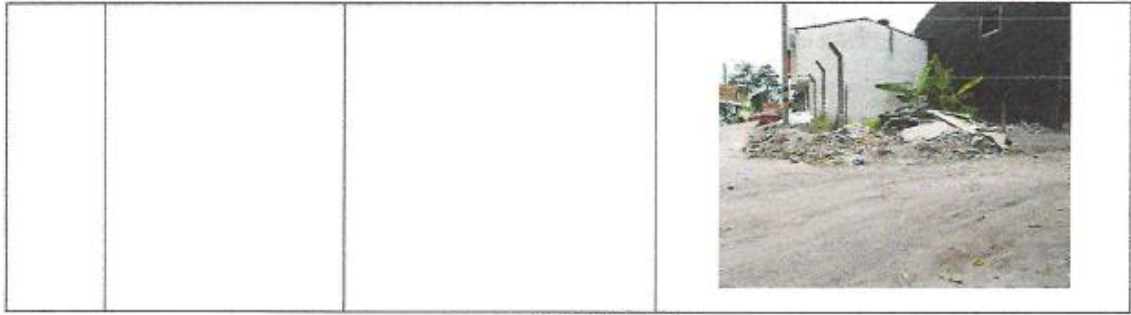
33	Covisan el delirio, cra 18a este Nro 44-13	Escombros y basura
