**COOPERATIVA AGROINDUSTRIAL Y
DE SERVICIO DE BOLIVAR-COOPAISBOL.**

**SUPERINTENDENCIA DELEGADA PARA ACUEDUCTO,
ALCANTARILLADO Y ASEO**

Bogotá, diciembre de 2019

**COOPERATIVA AGROINDUSTRIAL Y
DE SERVICIO DE BOLIVAR-COOPAISBOL ID 20508
ANÁLISIS AÑOS 2017 – 2018**

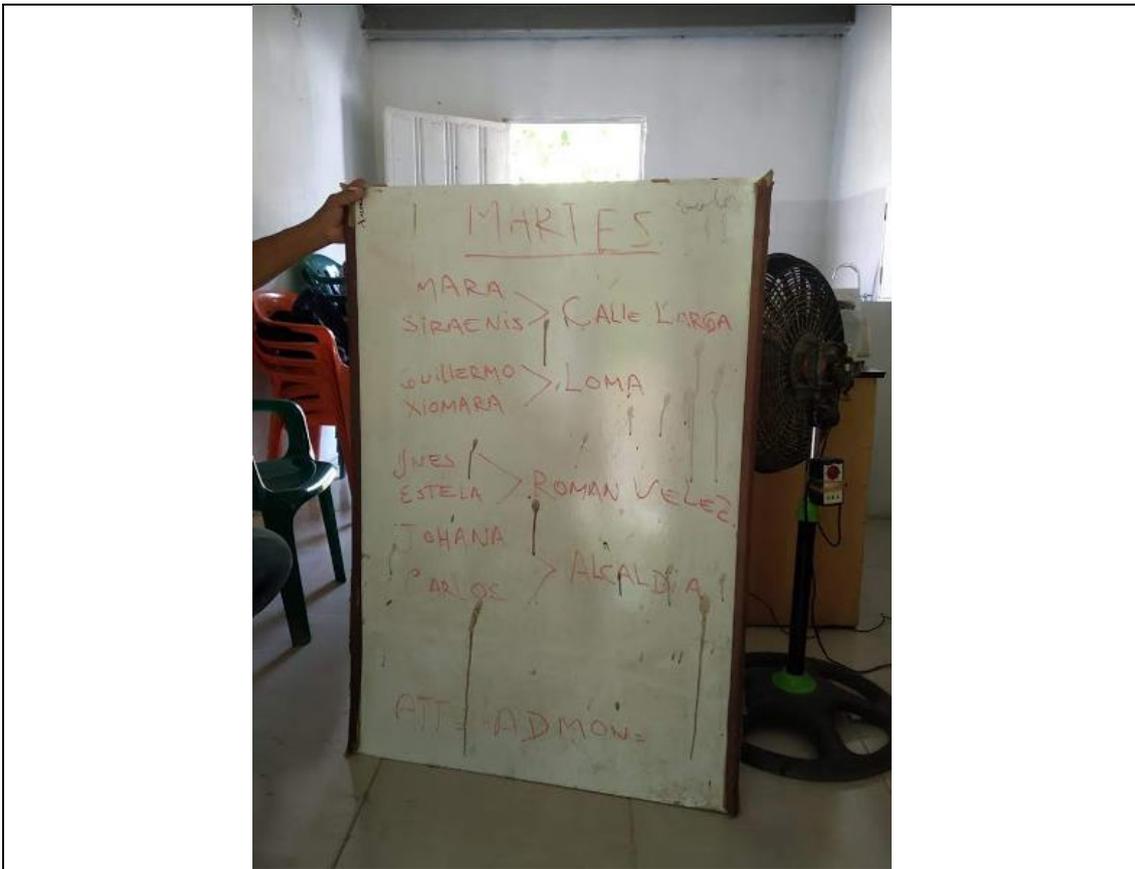
Imagen 6 Distribución personal y horario de recolección

Aunque se presume que COOPAISBOL se encuentra cumpliendo los horarios y frecuencias de recolección y transporte, se dificulta verificar el cumplimiento de la actividad de acuerdo a la norma, ya que no se lleva registro de la operación. Por lo tanto, no se evidencia el cumplimiento documental de las frecuencias y horarios, así como los eventos imprevistos que puedan ocurrir durante el desarrollo de la actividad y que puedan afectar el esquema de la prestación de recolección y transporte.

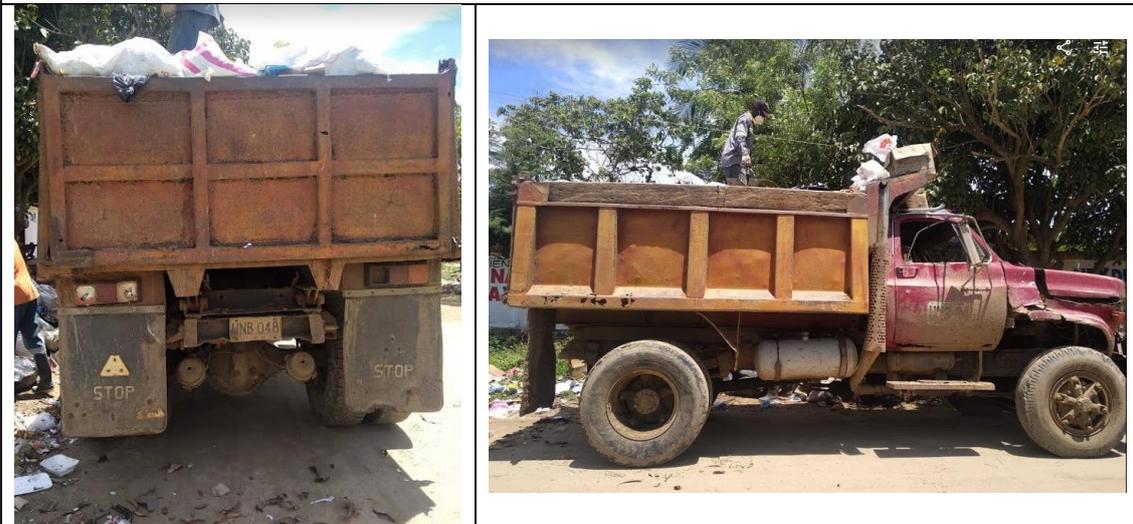
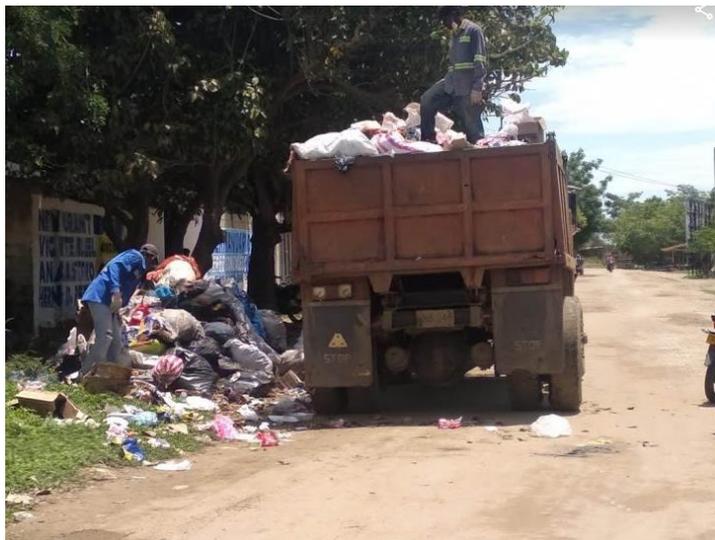
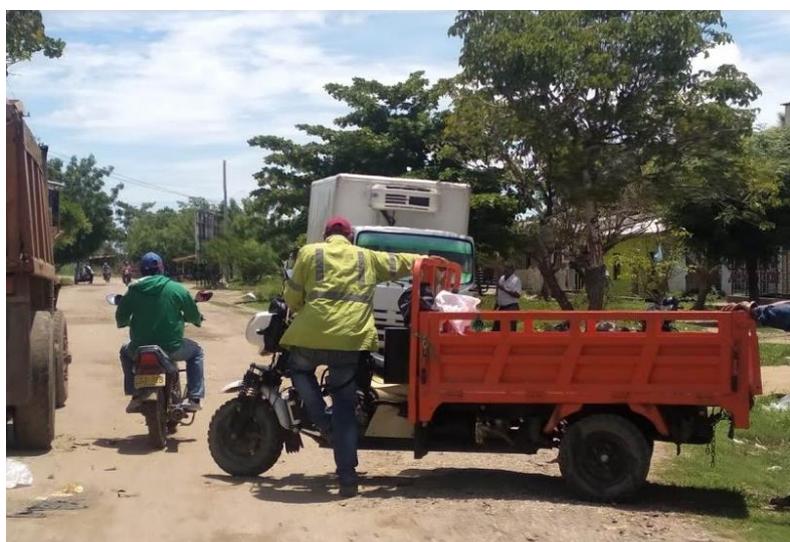
Imagen 7 al 10. Vehículo de recolección y transporte de residuos solidos de Soplaviento - COOPAISBOL

5. La operación de compactación deberá efectuarse en zonas donde causen la mínima molestia a los residentes. En ningún caso esta operación podrá realizarse frente a centros educativos, hospitales, clínicas o cualquier clase de centros asistenciales.		X	No se cuenta con vehículo con sistema de compactación

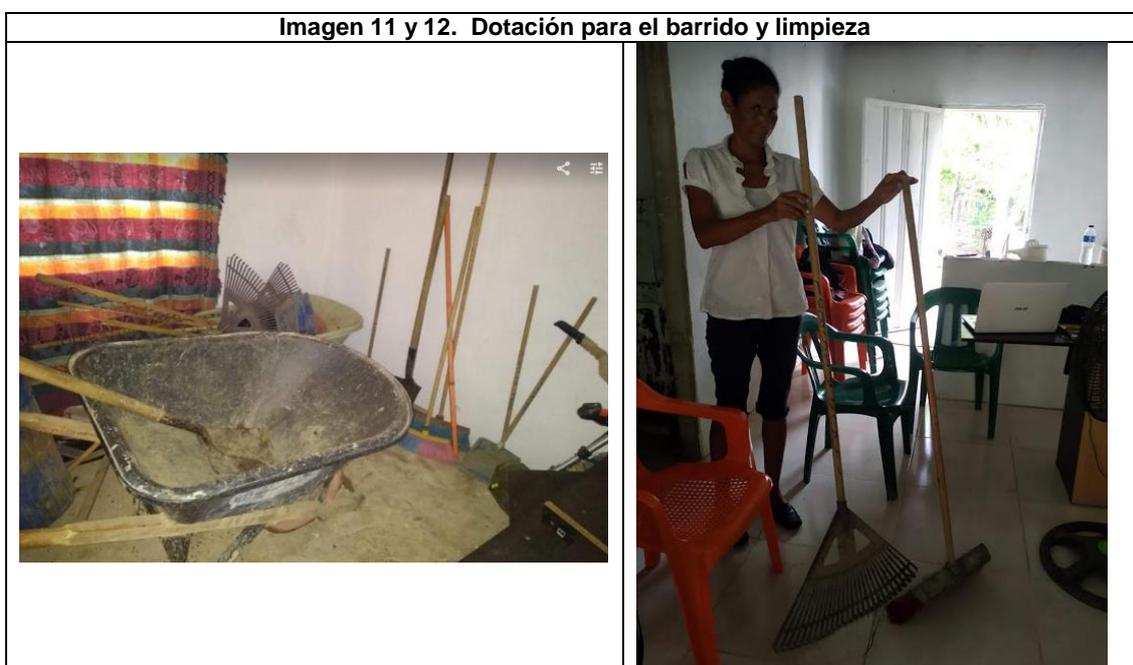
Manual. Se realiza con cepillos industriales con barra metálica.

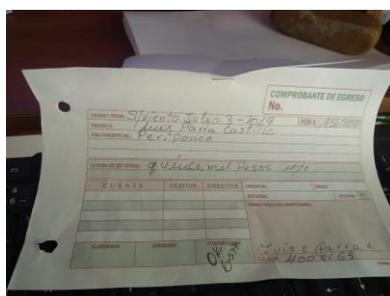
Imagen 13 recibo de caja

En el recibo aportado por el prestador en cuanto al cumplimiento a los requisitos de contenido definidos en la Ley 142 de 1994 y Resolución CRA No. 375 de 2006 (cláusula 17), se tienen las siguientes observaciones:
