# **EVALUACIÓN INTEGRAL DE PRESTADORES COOPERATIVA AGUAS DE URUMITA LTDA ESP**

**SUPERINTENDENCIA DELEGADA PARA ACUEDUCTO,  
ALCANTARILLADO Y ASEO  
GRUPO PEQUEÑOS PRESTADORES  
Bogotá, diciembre de 2017**

# COOPERATIVA AGUAS DE URUMITA LTDA ESP

2015-2017

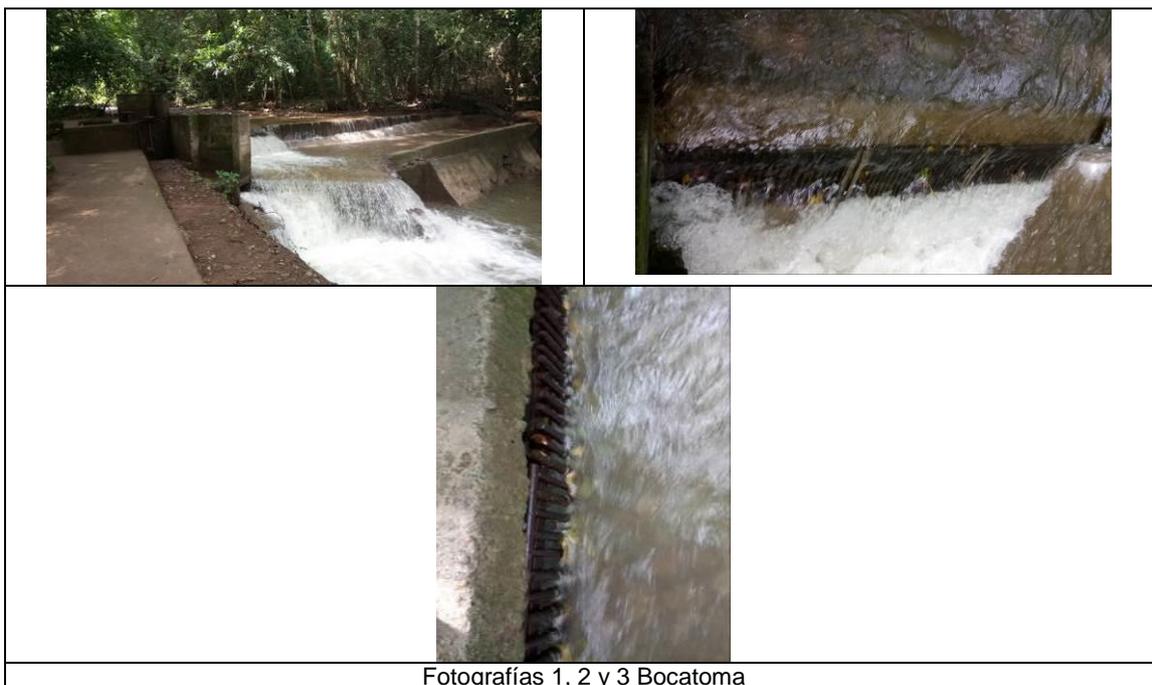
**Captación:** El prestador realiza la captación a través de dos rejillas una de fondo horizontal y otra lateral, las cuales se encontraron en funcionamiento, es de mencionar que el prestador no cuenta con un macromedidor en este punto, así como tampoco hace mediciones hidráulicas allí.

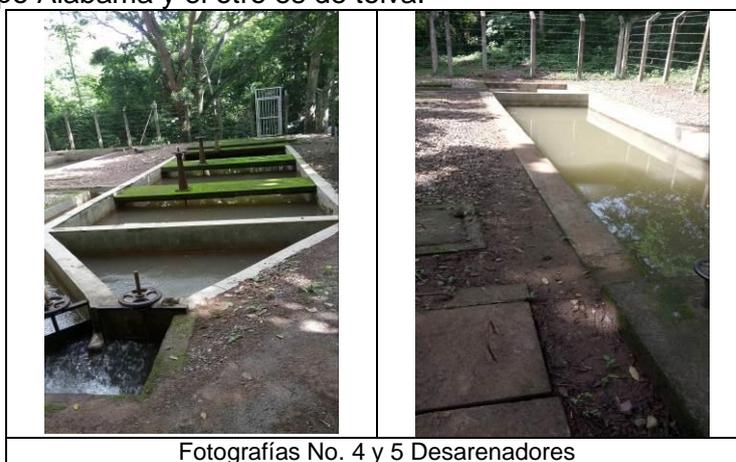
**Desarenador:** Existen dos desarenadores, los cuales se encontraron en funcionamiento, cuentan con cerramiento en malla, esta infraestructura aproximadamente se localiza a 50 metros de la captación, estos no presentan cubierta de loza, están diseñados con una capacidad de 60 L/s, uno de estos es un desarenador tipo Alabama y el otro es de tolva.

En la visita adelantada por la Superservicios en el mes de junio de 2017, no se presentó información respecto del mantenimiento y el manejo de los lodos resultantes de este proceso. Por su parte, presuntamente no cuenta con permiso de vertimiento de lodos.

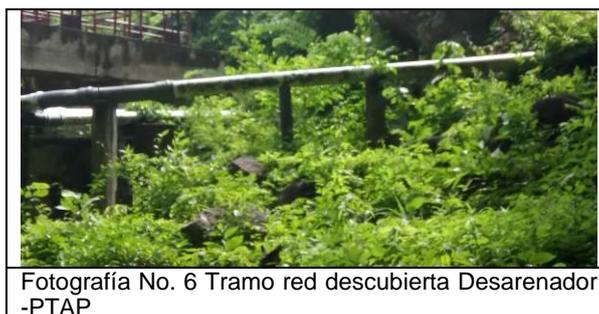
Formulario 28.Registro de Aducciones de Agua													
Año										2011			
Departamento										LA GUAJIRA			
Municipio										URUMITA			
Año	Departamento	Municipio	Empresa	Id Empresa	Nombre de la Aducción	Tipo de la Aducción	Longitud de la Aducción(Km)	Caudal de Diseño(L/S)	Tipo de Diámetro	Tipo de Material	Fecha de Instalación	Fecha de Inicio de Operaciones	Fecha de Cargue
2011	LA GUAJIRA	URUMITA	COOPERATIVA AGUAS DE URUMITA LTDA ESP	24883	SIN NOMBRE	Tubería- Por gravedad	0.05	60	De 6 a 8 pulg	Cloruro de Polivinilo (PVC)	10-04-1995	10-04-1995	11-01-2014

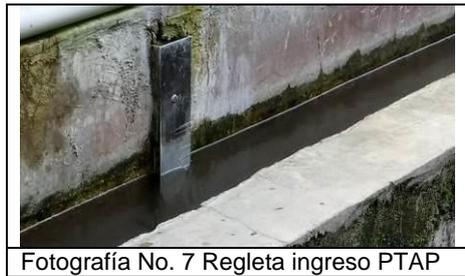
Fotografía No. 7 Regleta ingreso PTAP

El sistema no cuenta con macromedición instalada, existe una regleta y canaleta parshall para medir el caudal de ingreso al sistema de tratamiento.

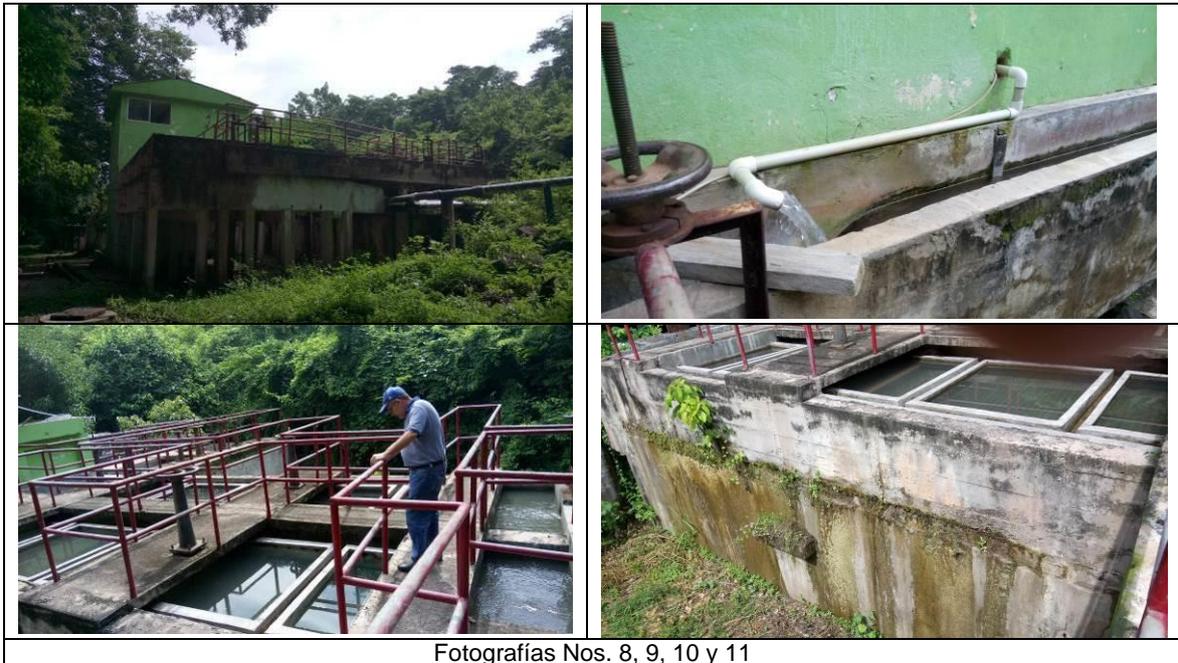
Fotografías Nos. 8, 9, 10 y 11

**Tipo de Planta de Tratamiento de Agua Potable – PTAP:** De acuerdo con las anteriores visitas realizadas por la Superservicios, el prestador continúa empleando un sistema de tratamiento de tipo convencional, esta planta tiene aproximadamente de 53 a 54 años de edad, se cuenta con floculadores tipo Alabama, sedimentadores de alta tasa, la edad del lecho filtrante es de 10 años, la infraestructura presenta algunas filtraciones propias de su edad, además, se aprecian fugas en unas de las válvulas.

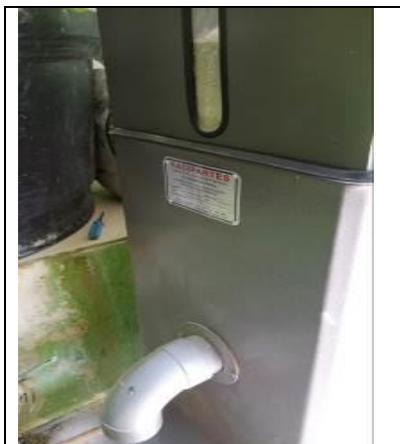
Fotografía No. 12 Dosificador sulfato de aluminio

Al momento de la visita se apreció la inexistencia de insumos químicos que permitieran garantizar a mediano plazo el tratamiento del agua, pese a lo anterior, se indicó al momento del recorrido por la PTAP que ya se tenía realizada la compra correspondiente y que esta arribaba en horas de la tarde del 5 de junio de 2017, al sistema de tratamiento, del cual quedó pendiente la entrega del soporte respectivo.

- Se presenta presuntamente un déficit en la adquisición de insumos químicos que permitan garantizar el tratamiento del agua en el mediano y largo plazo, situación que debe ser atendida por el prestador y remitir los soportes que permitan corroborar que se subsana dicha observación.

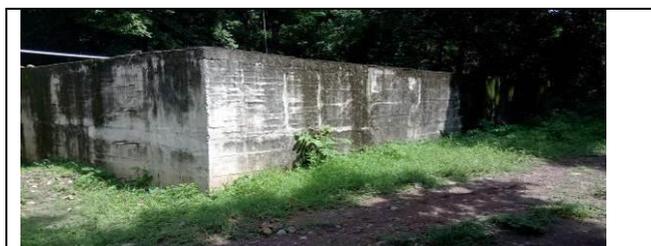
Fotografía No. 13 Tanques de almacenamiento

El artículo 6.4.2.18 del anexo de la resolución 20101300048765 del 14 de diciembre de 2010, establece que los prestadores deben hacer registro de los tanques de almacenamiento operados, una vez verificado el SUI, el prestador tiene certificado para la vigencia 2011 que opera dos tanques de almacenamiento uno de 200 m<sup>3</sup> y otro de 300m<sup>3</sup>, cifra concordante con la información suministrada por el prestador en visita, dado que señala que su capacidad total de almacenamiento es de 500m<sup>3</sup>.

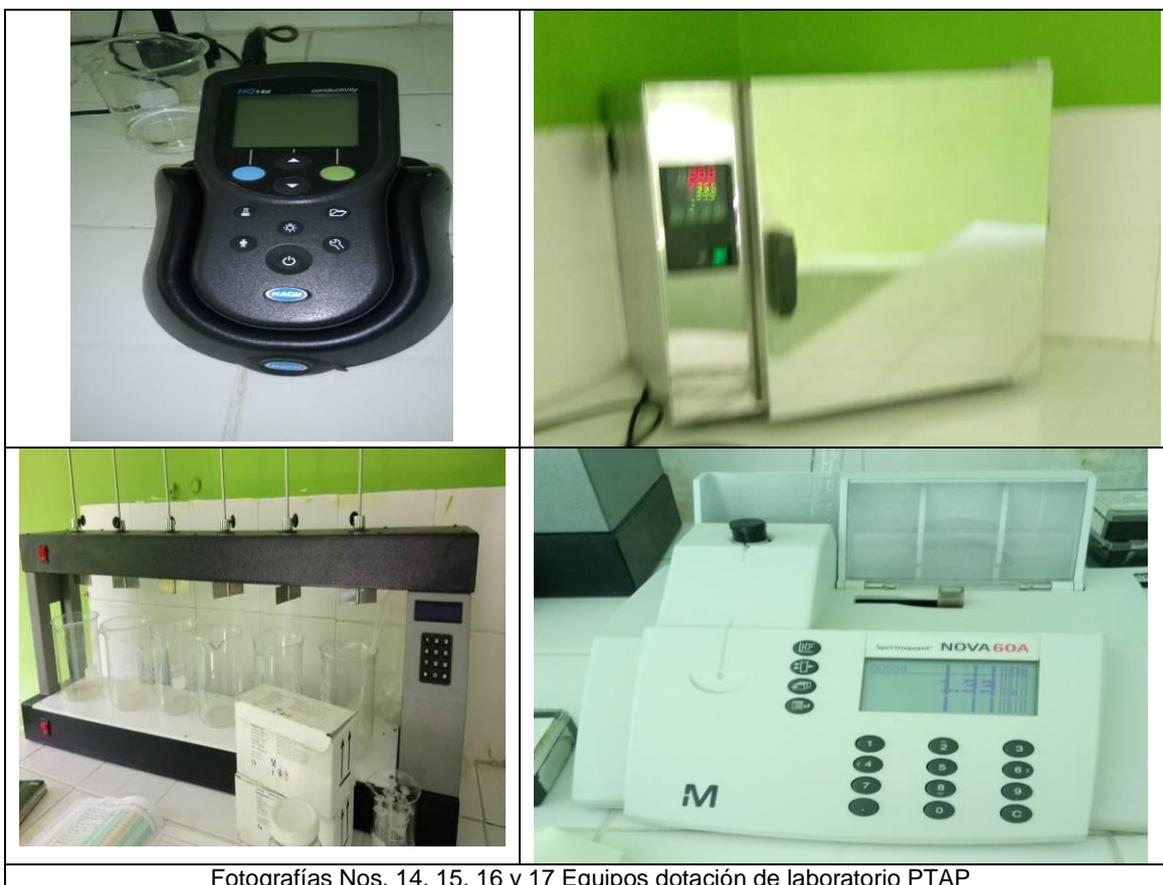
Fotografías Nos. 14, 15, 16 y 17 Equipos dotación de laboratorio PTAP

El prestador realiza análisis de parámetros diariamente, producto de la actividad se lleva una bitácora la cual fue evidenciada durante la visita efectuada por la Superservicios en el mes de junio de 2017.

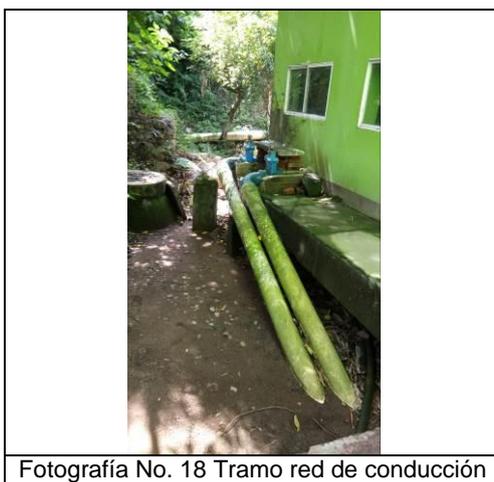
Fotografía No. 18 Tramo red de conducción

Material	Edad	Diámetros	Longitud
PVC	10 años	8"	1,215 Km
PVC	10 años	6"	1,2km

El artículo 6.4.2.10 del anexo de la resolución 20101300048765 del 14 de diciembre de 2010, establece que los prestadores deben hacer registro de las redes de conducción de agua, al respecto el prestador certificó en efecto que los diámetros de la red corresponden a 6" y 8", sin embargo, en la longitud que reportó fue de 0,36 Km lo anterior debe ser ajustado o aclarado por el prestador respectivamente.

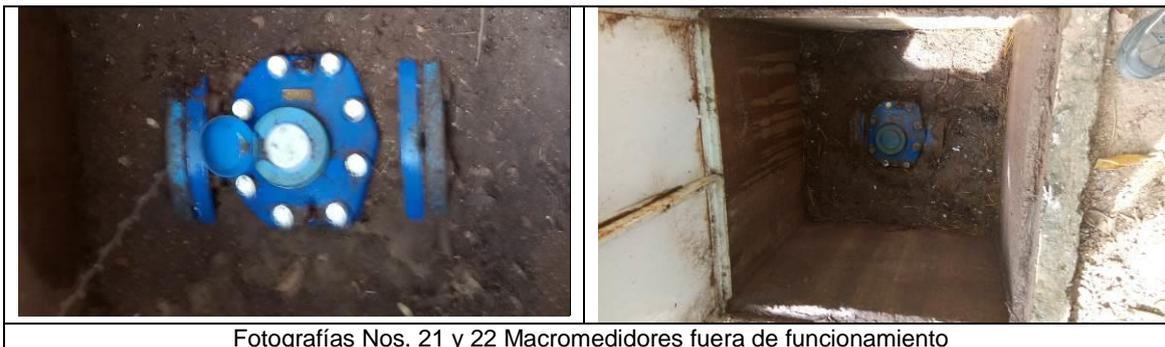
- **Micromedición;** No hay programa de micromedición implementado, así como tampoco existen micromedidores instalados y en funcionamiento, por tanto, el prestador cobra por tarifa plena, adicionalmente esta información se corroboró en el SUI, teniendo en cuenta que en la consulta del reporte denominado “*Micromedición*”, el prestador reportó para los meses de enero a julio de 2016, que sus suscriptores no cuentan con medición instalada, lo anterior es presuntamente contrario de lo previsto por el artículo 146 de la Ley 142 de 1994.
- **Macromedidores:** Según el prestador contaban con dos macromedidores, los cuales están por fuera de operación, se evidenció la existencia de los mismos durante la visita adelantada por la Superservicios en el mes de junio de 2017, lo anterior es contrario de lo previsto por la resolución CRA 151 de 2001.

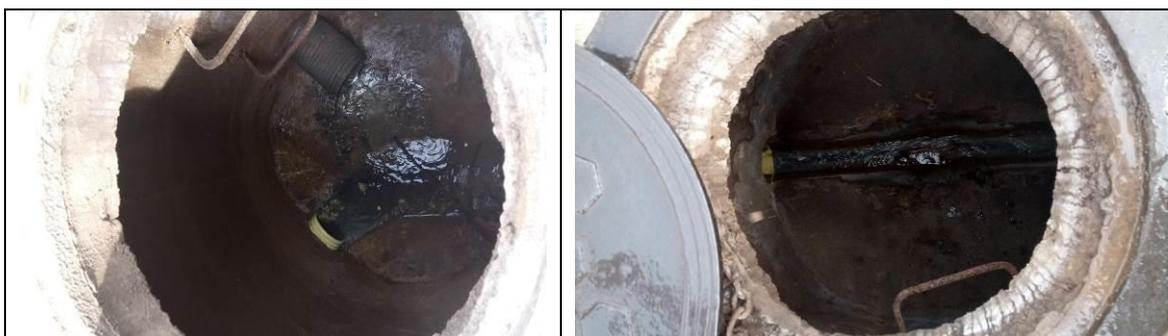
Fotografías Nos. 23 y 24 Pozos de inspección

**Pozos de inspección:** Se tienen aproximadamente 178 pozos de inspección, en visita se apreciaron algunos de estos en buen funcionamiento, a excepción de uno donde se evidenció filtración de agua presuntamente derivado de una red del servicio de acueducto, situación que fue puesta en conocimiento del prestador, de la cual se requiere establecer las acciones adelantadas por el prestador frente al particular.

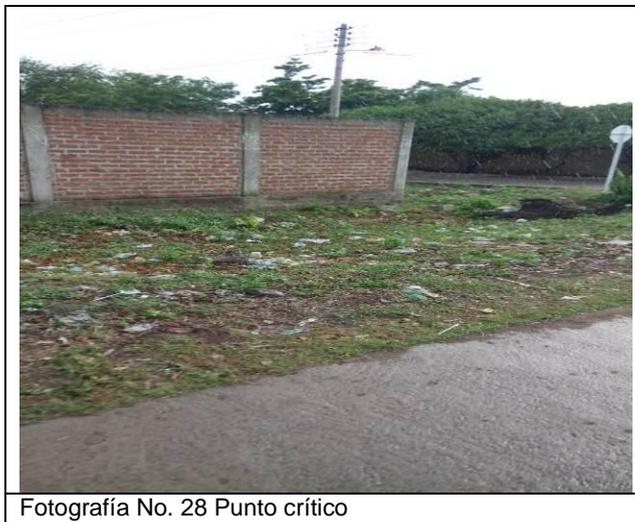
No obstante, lo anterior, en el recorrido realizado por la Superservicios se identificaron puntos donde se presentan residuos disgregados, al respecto el prestador explicó que estos son recogidos por el prestador una vez son evidenciados, sobre este aspecto no se lleva documentación o registro que permita ver las acciones realizadas por el prestador, por lo que presuntamente podría estarse contrariando lo previsto por la normatividad antes enunciada.

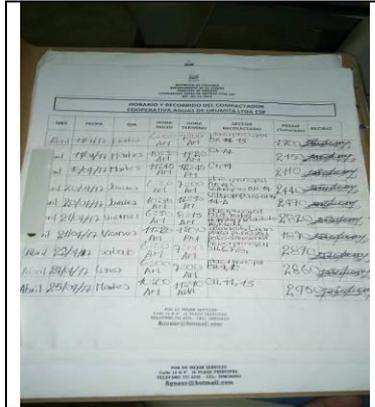
Fotografía No. 29 Registro de la actividad de transporte desactualizado

**Registro de operación:** El prestador llevaba registro de operación de la actividad de transporte hasta el 25 de abril de 2017, por su parte no se suministró información respecto del seguimiento de las condiciones de operación de los equipos y accesorios del vehículo de recolección, por lo que no es posible establecer las condiciones de este aspecto como lo señala el artículo 2.3.2.2.2.3.37 del Decreto 1077 de 2015.

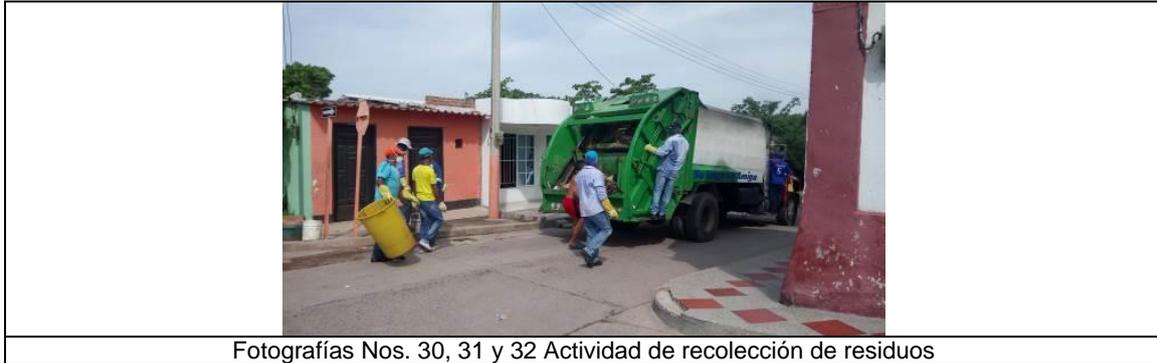
Se reflejan algunas inconsistencias entre los datos suministrados por el prestador y lo certificado al SUI, de lo que se requiere una explicación por parte del prestador. De otra parte, tampoco se encuentra registrada la información del vehículo que se encuentra en alquiler.

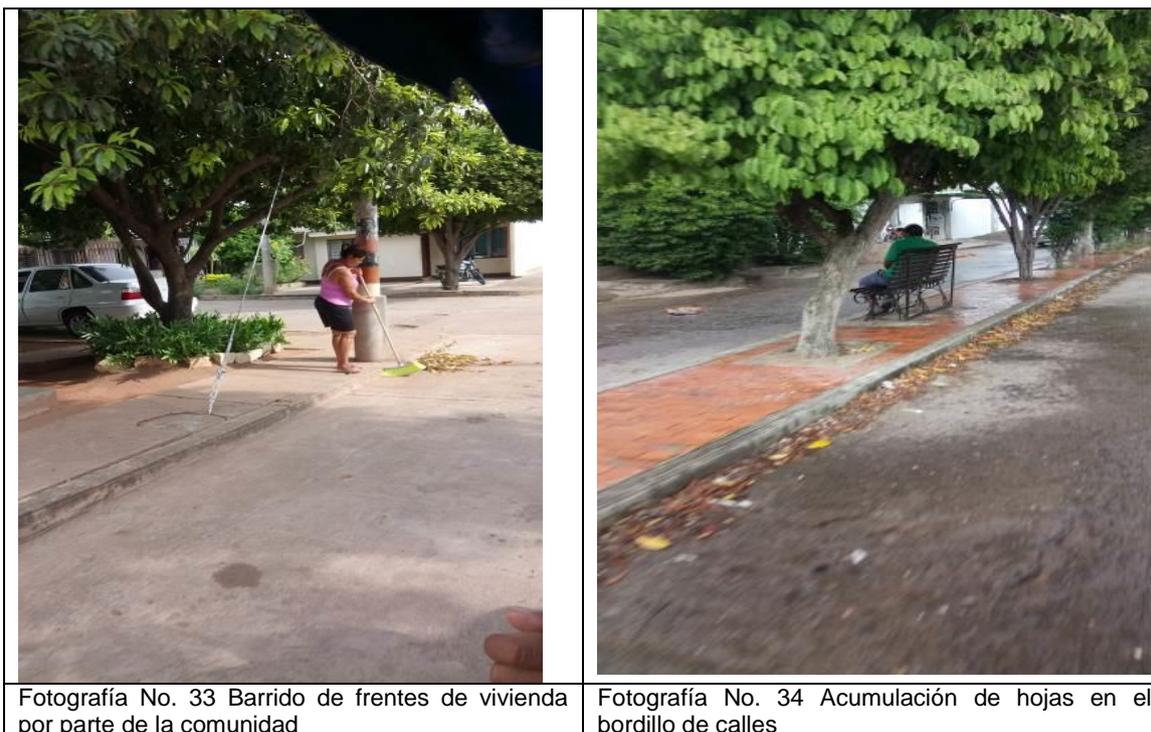
- Se realizó la comparación de dicha información con la certificada en el SUI, evidenciando que el prestador reporta la información para este componente en ceros, lo anterior concuerda con lo expresado por el prestador en campo.
- Se verificó el documento de actualización del PGIRS reportado por la administración municipal en la plataforma INSPECTOR, en la que se señala que se corrobora la información antes descrita y que la actividad se realiza bajo solicitud y mediante acuerdo.
- Pese a que en el CCU aportado en visita, señala en el numeral tres de la cláusula decima primera que se obliga a prestar la actividad de *“Realizar el barrido de vías y áreas públicas”*, la empresa no efectúa la actividad, lo cual presuntamente incumple con lo consignado en dicho contrato.

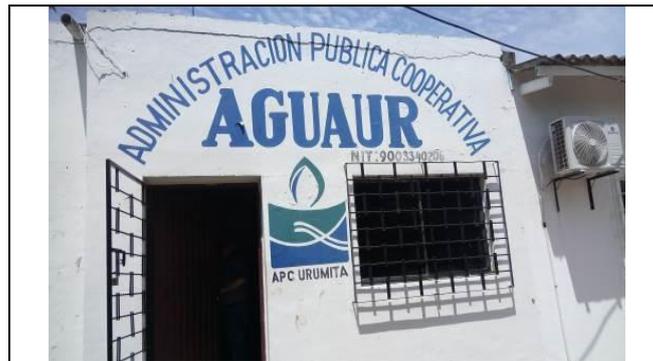
Fotografía No. 35 Oficina PQRs

- **Oficina de PQR:** La atención al usuario se hace en las instalaciones administrativas de la persona prestadora, la cual se localiza en la calle 14b No. 9ª 15 plaza principal.
