1.1. Nombre o razón social:	ADMINISTRACIÓN PÚBLICA COOPERATIVA DE AGUA POTABLE Y SANEAMIENTO BASICO PARA EL CASCO URBANO DEL MUNICIPIO DE CUMBAL
1.2. Nit:	900029224-4
1.3. ID (SUI - RUPS):	20398
1.4. Servicio público domiciliario (SPD) prestado objeto de la vigilancia o inspección:	Aseo
1.5. Actividades del SPD objeto de la vigilancia o inspección:	Recolección y transporte de residuos no aprovechables y barrido y limpieza de vías y áreas públicas. Sin embargo, en el RUPS también tiene inscritas las actividades de corte de césped y poda en árboles en vías y áreas públicas, disposición final y transferencia, pero durante la visita no se evidenció su realización en la operación ordinaria.
1.6. Fecha de inicio de operación en la actividad a vigilar o inspeccionar:	11 de agosto de 2005
1.7. Área de prestación:	Cumbal , Nariño

### 2. Identificación de la acción de vigilancia e inspección realizada:

2.1. Año del programa al que pertenece la acción:	2021
2.2. Clase acción:	Vigilancia __ Inspección X
2.3. Motivo de la acción:	Especial detallada X concreta __
2.4. Origen causal de la acción:	Clasificación de nivel de riesgo __ Perfilamiento de riesgo __ Evaluación de Gestión y Resultados _

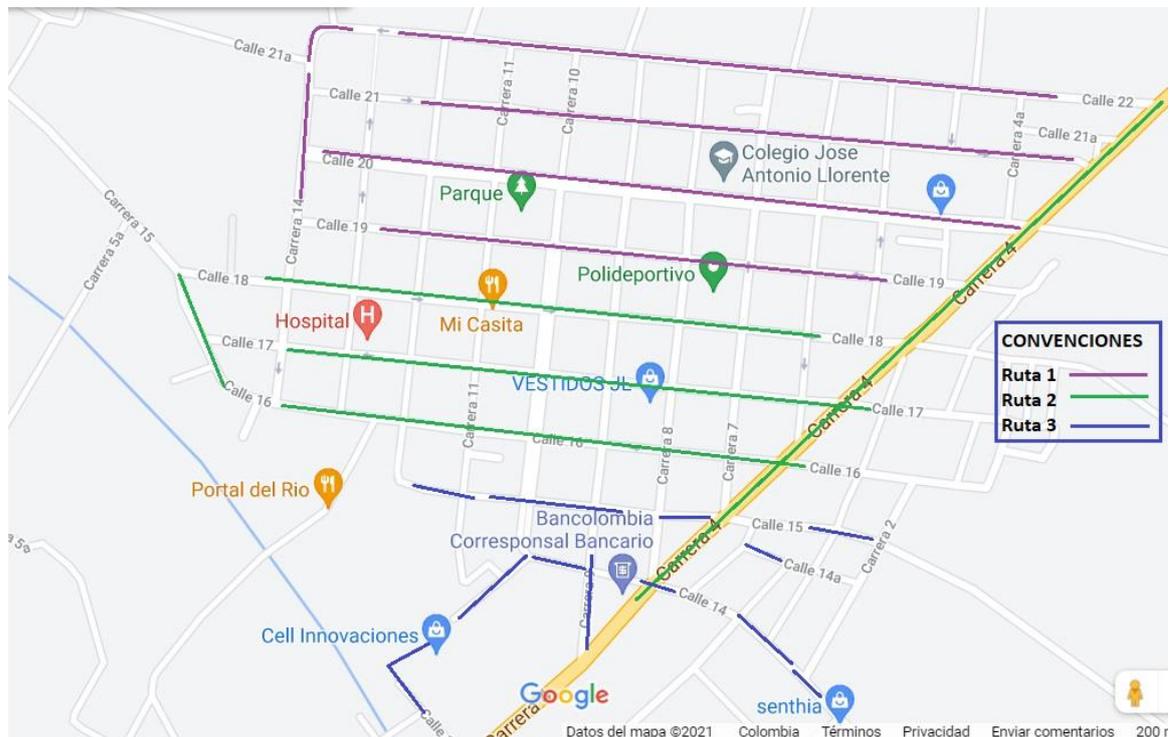
**Imagen 10.** Plano rutas de recolección y transporte

En este sentido, y una vez analizado el plano allegado, se evidencia que el prestador no establece la diferencia entre macrorrutas y microrrutas. Se le recuerda que el numeral 26 del artículo 2.3.2.1.1. del Decreto 1077 de 2015 define macrorrutas de la siguiente manera:

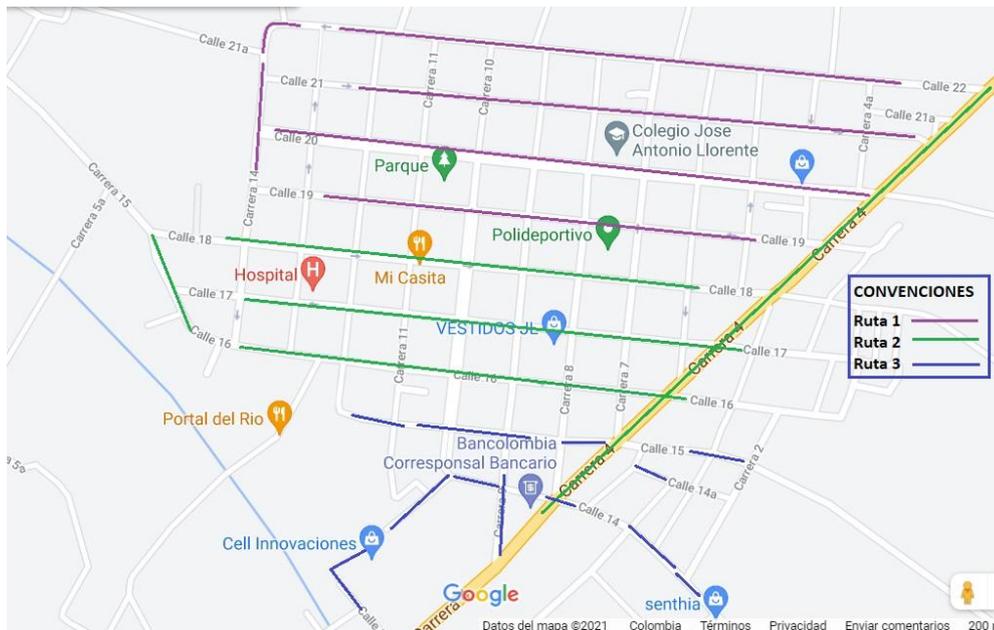
**Imagen 11. Plano rutas de recolección y transporte**

En este sentido, y una vez analizado el plano allegado, se evidencia que el prestador solo relaciona rutas de recolección y no establece la diferencia entre macrorrutas y microrrutas. Se le recuerda que el numeral 27 del artículo 2.3.2.1.1. del Decreto 1077 de 2015 define microrrutas de la siguiente manera:

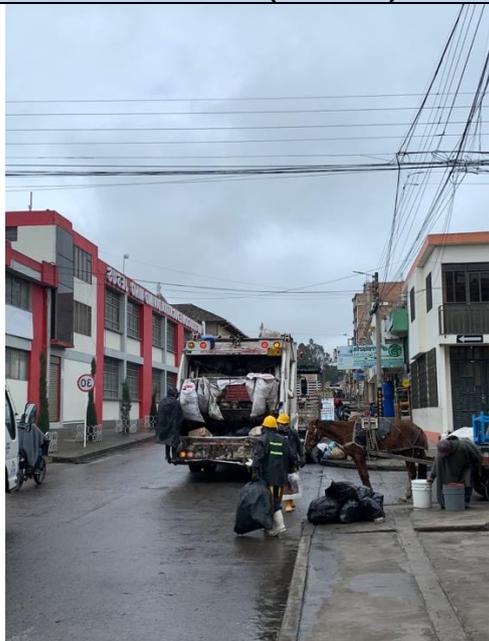
**VERIFICACIÓN 12/07/2021 CALLE DEL  
COMERCIO (Calle 19)**

PLACAS VEHÍCULO	NO. MACRORRUTA - MICRORRUTA	FECHA, HORA VISITA	SECTOR/ BARRIO DONDE SE ENCONTRABA EL VEHÍCULO	OBSERVACIONES
				<p>9:00 – 9:30 a.m., sin embargo, si bien en la información allegada se evidencian los mismos sectores, no se allegaron los horarios que pudieran corroborar que la actividad se efectúa en las mismas horas identificadas en visita.</p> <p>Los operarios y conductor contaban con elementos de protección personal, tales como: overol con reflectivos, gorra, tapabocas, guantes, botas PVC.</p>
<b>OMT 021.</b>	No presenta macrorruta – El prestador no diferencia entre micro y macrorrutas sin embargo relaciona rutas de recolección – Ruta No. 2	13/07/2021 6:00 a.m.	Calles 19, 18 y 17	<p>El conductor no contaba con plano de microrruta. El prestador indica que se guían por los sectores atendidos.</p> <p>En campo el prestador no identificó a que macro y microrruta corresponde el sector en el cual realizó la inspección. Se guía por los sectores atendidos.</p> <p>Según lo informado en visita por el prestador este sector se atiende los martes, de 6:00 p.m. a 9:00 – 9:30 a.m., sin embargo, se presenta una calle adicional a las relacionadas por lo que no se cumple con la totalidad del recorrido descrito y del mismo modo, se omite la calle 16. A su vez, no se allegaron los horarios que pudieran corroborar que la actividad se efectúa en las mismas horas identificadas en visita.</p> <p>Los operarios y conductor contaban con elementos de protección personal, tales como: overol con reflectivos, gorra, tapabocas, guantes, botas PVC.</p>

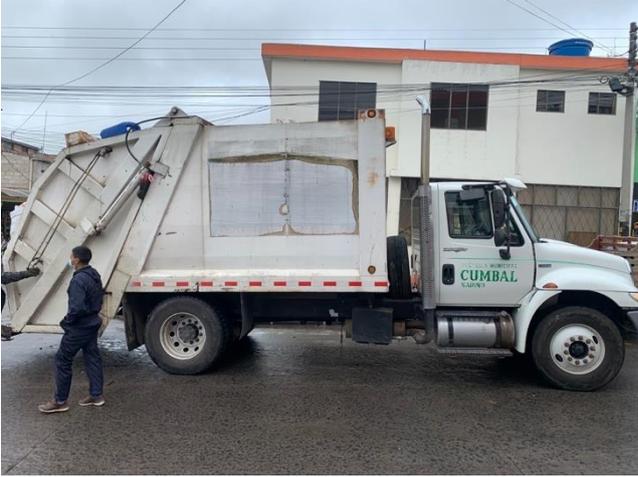
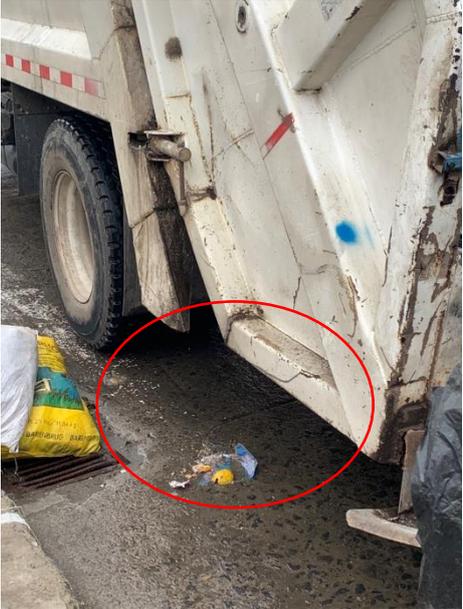
VEHÍCULO PLACA OMT 021

Vista lateral	Pérdida de líquido (lixiviado)

<p><b>ARTÍCULO 2.3.2.2.2.8.79. Características de los vehículos de recolección selectiva.</b> Los vehículos empleados en la recolección y transporte de residuos aprovechables deberán tener entre otras, las siguientes características:</p> <p>5. Las unidades de almacenamiento de los vehículos destinados al transporte de fracciones de residuos sólidos orgánicos biodegradables deberán tener depósitos estancos y permitir su cierre o cubierta, de manera que impidan la fuga y descarga en la vía pública de los líquidos resultantes, el arrastre y la dispersión de residuos de material particulado y de olores. Deben contar con un mecanismo que permita una rápida acción de descarga para los lixiviados en los sitios dispuestos para tal fin, cuando se trate del transporte de residuos orgánicos.</p>	<p>El vehículo no cuenta con un sistema de almacenamiento de lixiviados, se evidenció pérdida de líquido (lixiviado).</p>

De acuerdo con lo anterior, el vehículo verificado en la visita presuntamente incumple con lo establecido en el artículo 2.3.2.2.2.8.79. numerales 2, 5, 11 y 12 del Decreto 1077 de 2015. Lo anterior, debido a que no presenta logotipos visibles, presentó pérdida de líquido, no cuenta con luces sobre la cabina y la parte trasera del vehículo, ni tiene estribos ni manijas. Por lo que el prestador debe realizar las acciones necesarias para que su flota vehicular cumpla con lo establecido en la normatividad vigente.

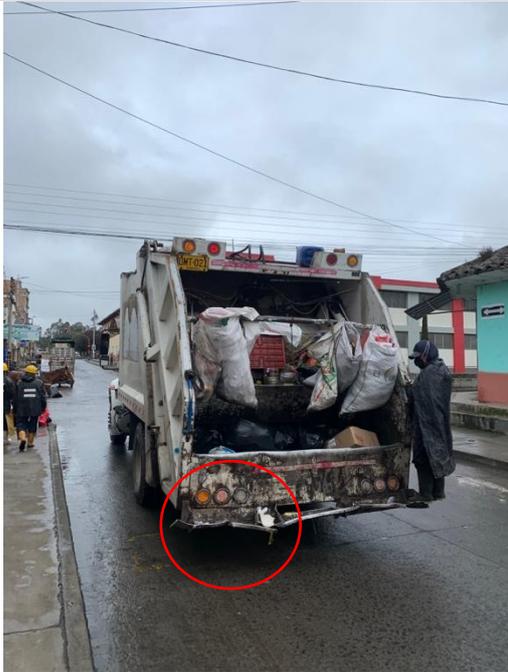
Vista trasera – estribo averiado

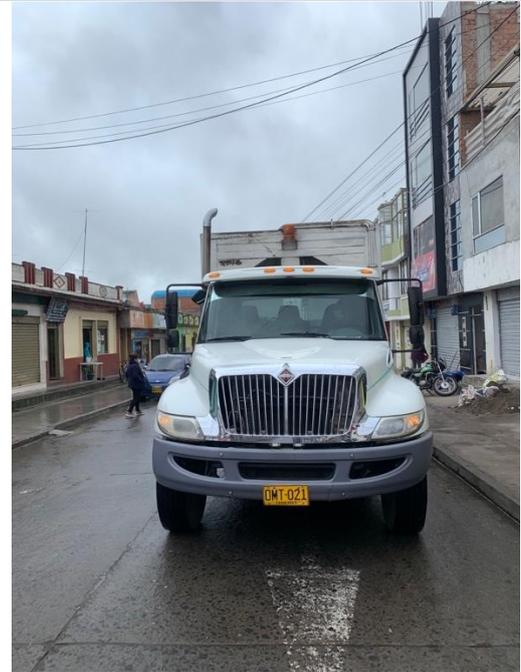
Vista frontal

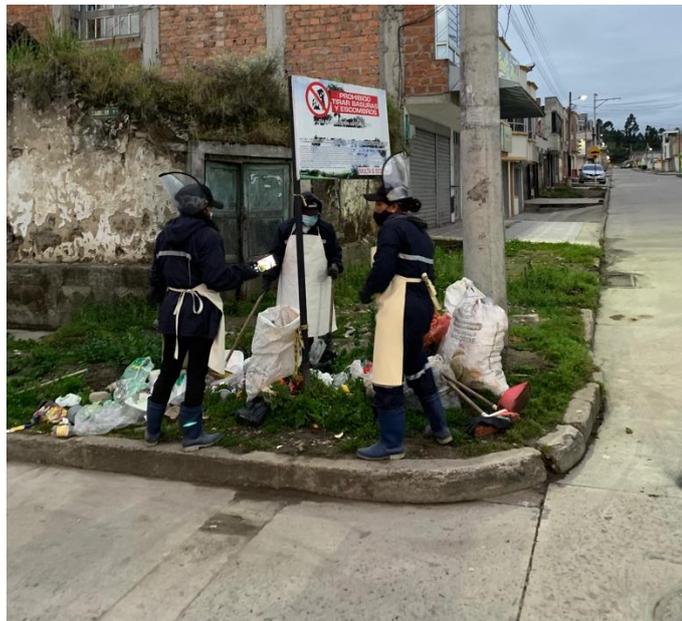
#### **Imagen 12. Atención punto crítico**

En este sentido, se evidencia un presunto incumplimiento a lo establecido en el artículo 2.3.2.2.2.3.45. del Decreto 1077 de 2015 para lo cual, el prestador deberá realizar las acciones necesarias para dar cumplimiento a la normatividad vigente.

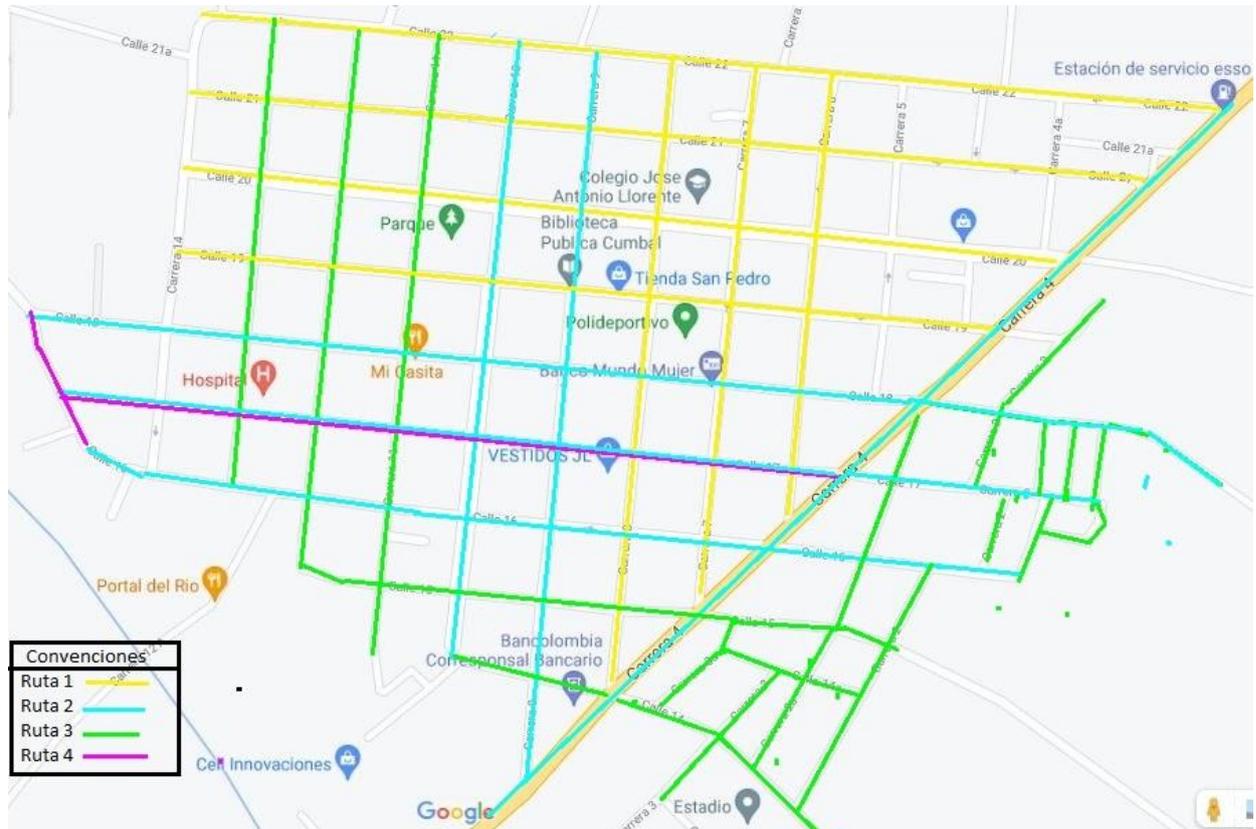
**Imagen 12.** Plano rutas de barrido y limpieza

En este sentido, y una vez analizado el plano allegado, se evidencia que el prestador no establece la diferencia entre macrorrutas y microrrutas. Se le recuerda que el numeral 26 del artículo 2.3.2.1.1. del Decreto 1077 de 2015 define macrorrutas de la siguiente manera:

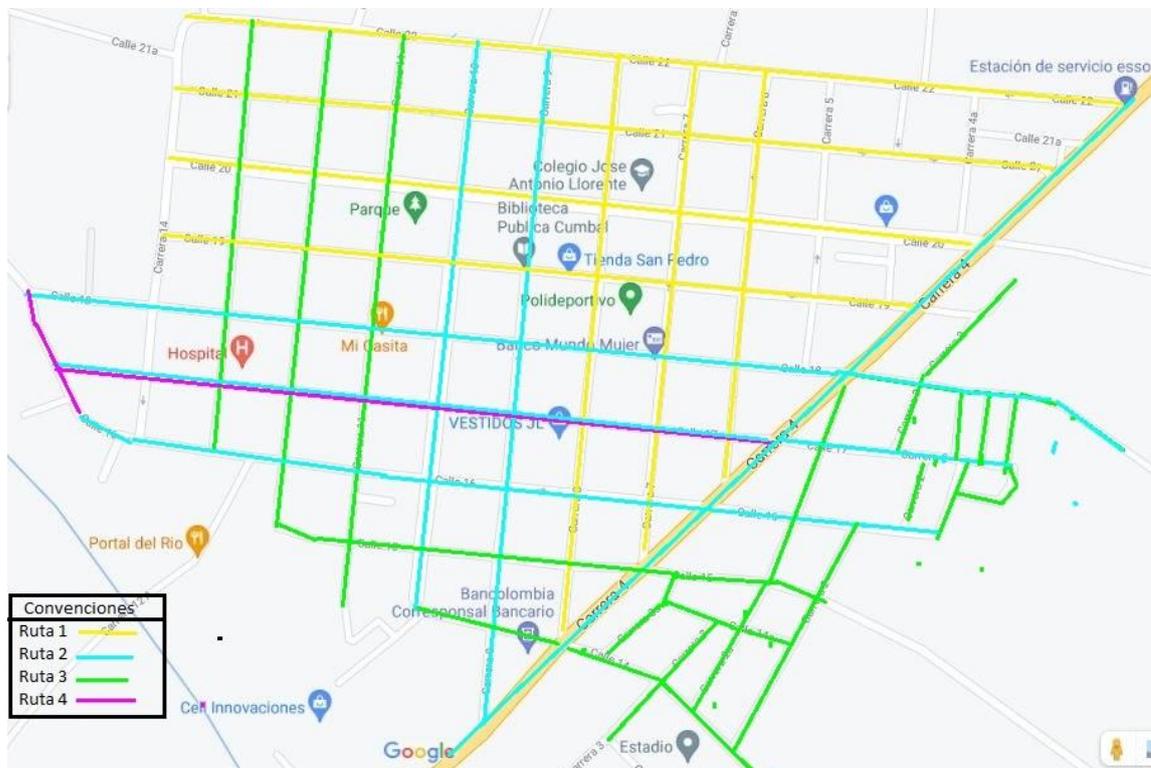
**Imagen 13.** Plano rutas de barrido y limpieza

En este sentido, y una vez analizado el plano allegado, se evidencia que el prestador no establece la diferencia entre macrorrutas y microrrutas. Se le recuerda que el numeral 27 del artículo 2.3.2.1.1. del Decreto 1077 de 2015 define microrrutas de la siguiente manera:

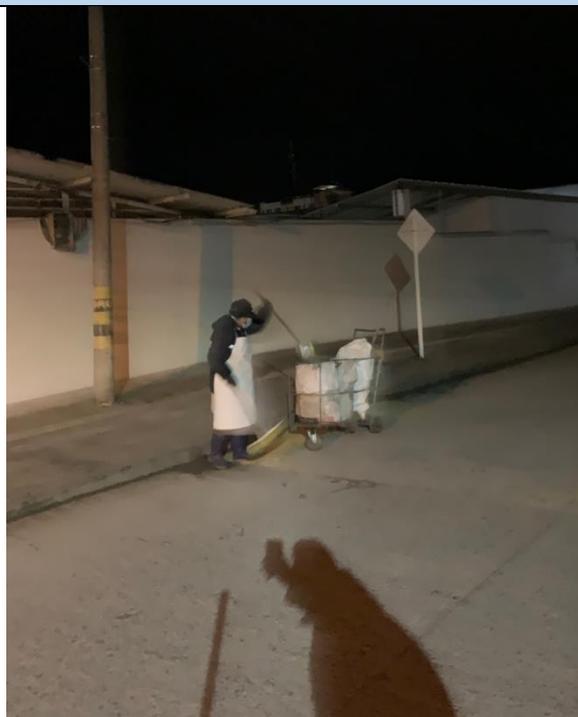
Calle 16

**VERIFICACIÓN ACTIVIDAD DE BARRIDO Y LIMPIEZA**
