**EVALUACIÓN INTEGRAL DE PRESTADORES
ADMINISTRACIÓN PÚBLICA COOPERATIVA EMPRESA
SOLIDARIA DE SERVICIOS PÚBLICOS DE CHISCAS BOYACA**

**SUPERINTENDENCIA DELEGADA PARA ACUEDUCTO,
ALCANTARILLADO Y ASEO
GRUPO PEQUEÑOS PRESTADORES
Bogotá, diciembre de 2017**

**ADMINISTRACIÓN PÚBLICA COOPERATIVA EMPRESA SOLIDARIA DE
SERVICIOS PÚBLICOS DE CHISCAS BOYACA
EMSOCHISCAS ES ID 22845
2014-2017**

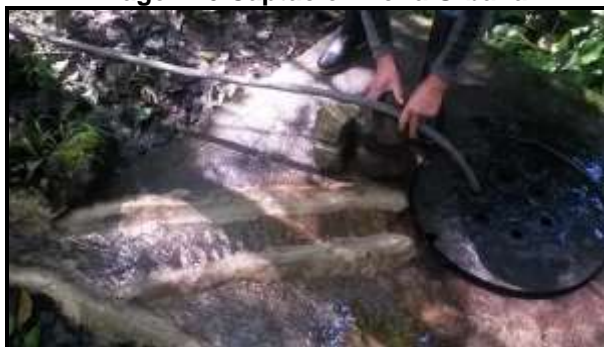
Imagen 26 Captación Zona Urbana

En SUI no se ha reportado información relacionada con captación.

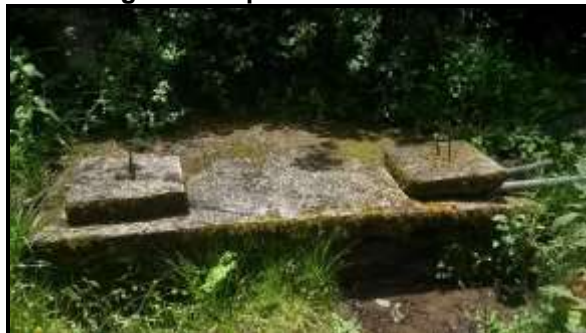
Imagen 27 Captación Las Mercedes

Para el sistema de abastecimiento de la zona rural Las Mercedes la captación también se realiza por gravedad.

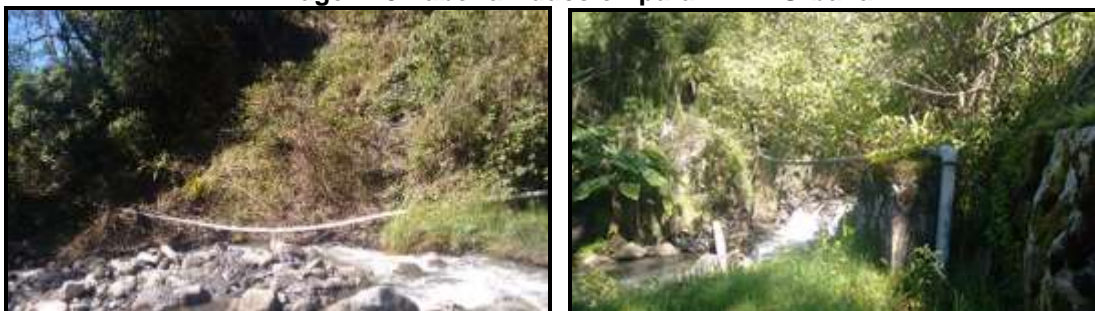
Imagen 28 Tubería Aducción para PTAP Urbana

De otra parte y tal como se observa en las fotografías anteriores, existen tramos de la tubería de aducción expuestos y en riesgo de afectación por amenazas como deslizamientos y/o crecientes, entre otras, por lo que es perentorio que el prestador adelante la gestión necesaria que permita prevenir situaciones que afecten la prestación del servicio de acueducto.

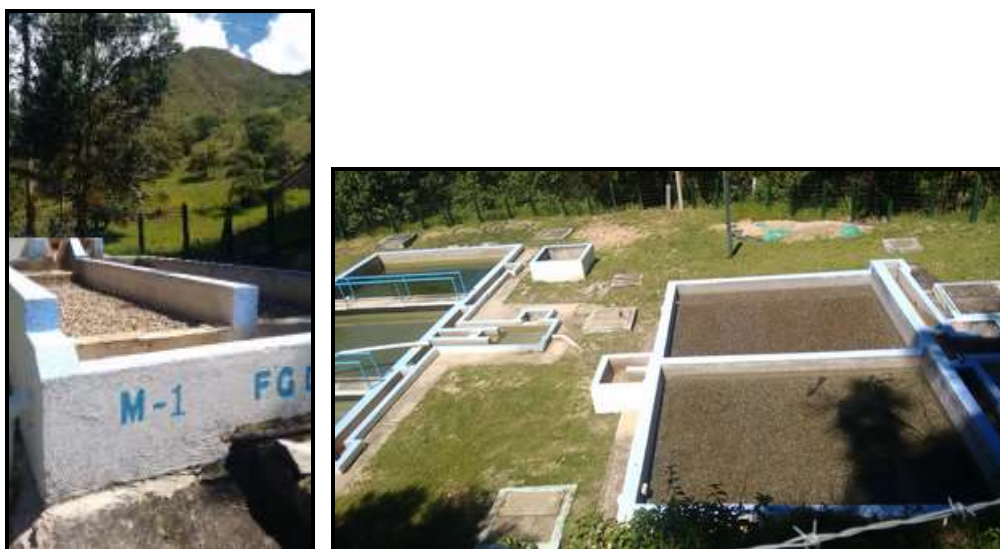
Imagen 29 Planta de Tratamiento Urbana

De acuerdo con lo informado por el prestador, la PTAP opera las 24 horas al día.

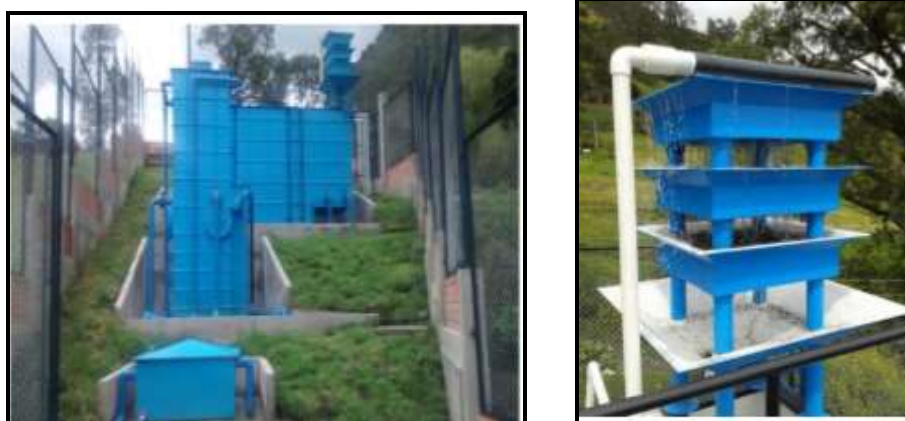
Imagen 30 PTAP Las Mercedes

sedimentación, filtración y desinfección. Los procesos de coagulación, floculación y sedimentación se desarrollan en un solo tanque, aunque se observan los procesos por separado.

La planta se observa operativa y en buen estado de mantenimiento.

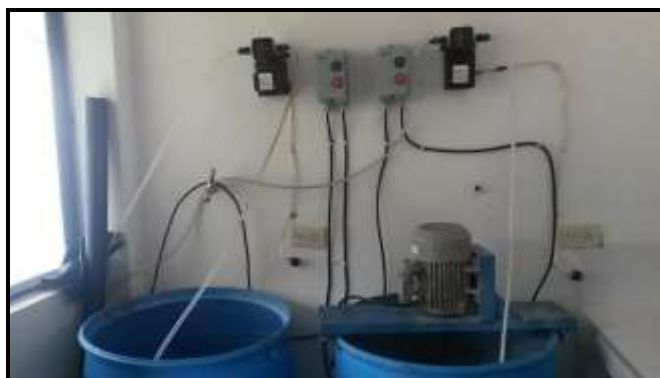
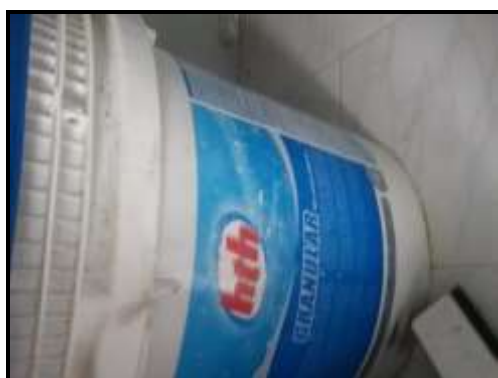
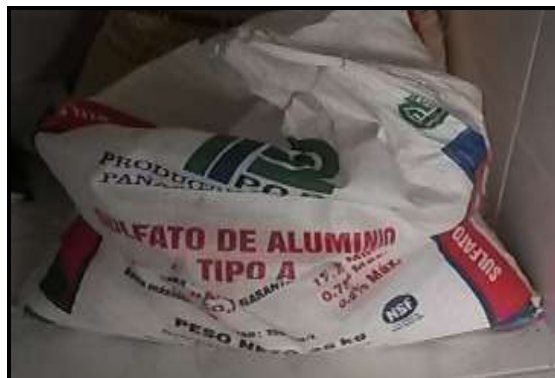
Imagen 32 Dosificación y químicos utilizados en el tratamiento Las Mercedes

En la planta de las Mercedes para el proceso de floculación, se utiliza sulfato de aluminio tipo A y para la desinfección usan hipoclorito del calcio. Se verificó que existía inventario de los insumos químicos en cada planta.

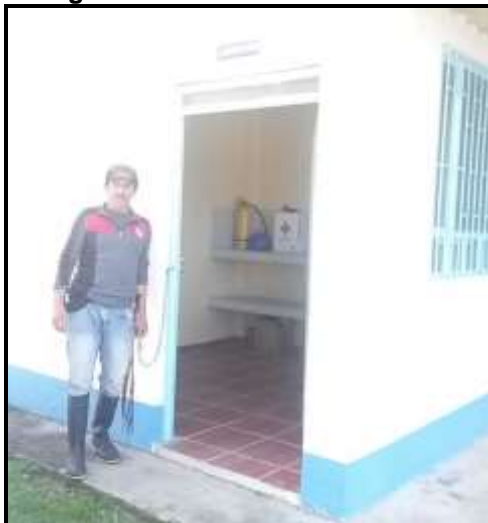
Imagen 33 Laboratorio Zona Urbana

Esto presuntamente contradice lo expuesto en la resolución 2115 de 2007, donde menciona que *“La persona prestadora debe contar con los equipos mínimos necesarios para realizar los siguientes ensayos: de jarras, demanda de cloro, turbiedad, cloro y pH.”*

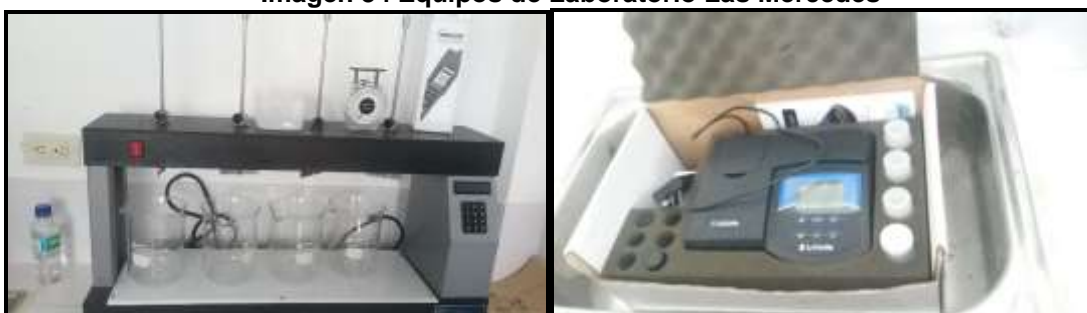
Imagen 34 Equipos de Laboratorio Las Mercedes

La PTAP de las Mercedes si cuenta con equipo multiparámetro, pH metro y equipo de jarras, para la realización de los ensayos respectivos, de los que se llevan registros.

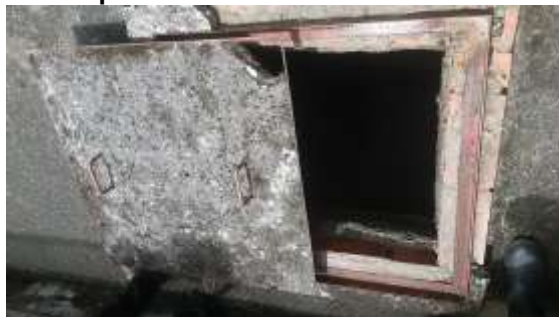
Imagen 36 Tanque de almacenamiento Las Mercedes

- Tanque 1: en concreto reforzado, ubicado en la planta de tratamiento zona urbana, cuyo volumen efectivo es de 160 m³. La gerente mencionó que se realiza mantenimiento una vez cada año. No se encuentra registro.
- Tanque 2: En concreto reforzado, cuyo volumen efectivo es de 70 m³, se encuentra en la PTAP Las Mercedes. Semienterrado.

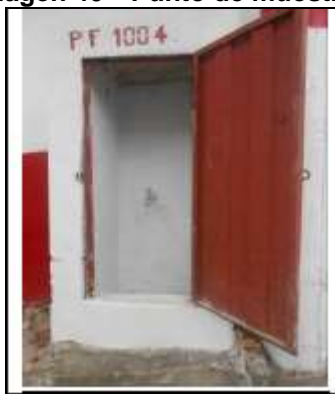
Imagen 40 Punto de muestreo

Para el sector las Mercedes se expresó por la gerente que se concertó con la autoridad sanitaria, no obstante, no se aportó el documento respectivo.

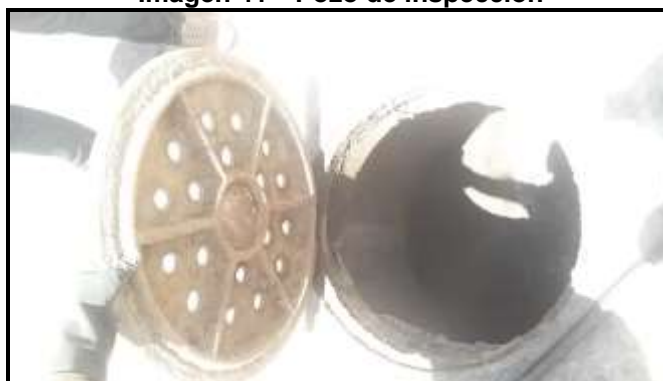
Imagen 41 Pozo de inspección

Durante la visita los sumideros y pozos inspeccionados se encontraron en buen estado.

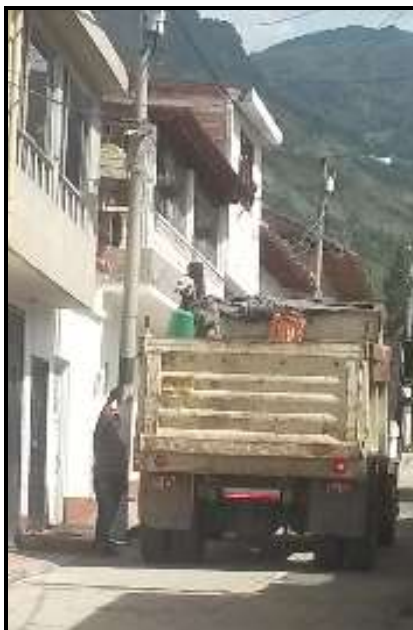
Imagen 44 Vehículo de recolección

Anteriormente el prestador contaba con un compactador que operaba en la provincia de Gutiérrez, según manifestó la gerente el vehículo salió de servicio hace un año, por lo que los municipios que se beneficiaban con este ahora recolectan en volquetas, como se observa en la imagen que sigue a continuación y que corresponde al vehículo utilizado en el municipio de Chiscas.

De conformidad con el artículo 8.4.1.10 de la Resolución SSPD 20101300048765 de 2010, los prestadores deben registrar los vehículos con los que cuenta para realizar la actividad de recolección y transporte.
