# **EVALUACIÓN INTEGRAL DE PRESTADORES**

**AGUAS DEL SINU S.A. ESP**

**SUPERINTENDENCIA DELEGADA PARA ACUEDUCTO,  
ALCANTARILLADO Y ASEO  
DIRECCIÓN TÉCNICA DE GESTIÓN DE ACUEDUCTO Y  
ALCANTARILLADO  
Bogotá, Marzo de 2017**

### **ANÁLISIS AÑOS 2015 – 2016**

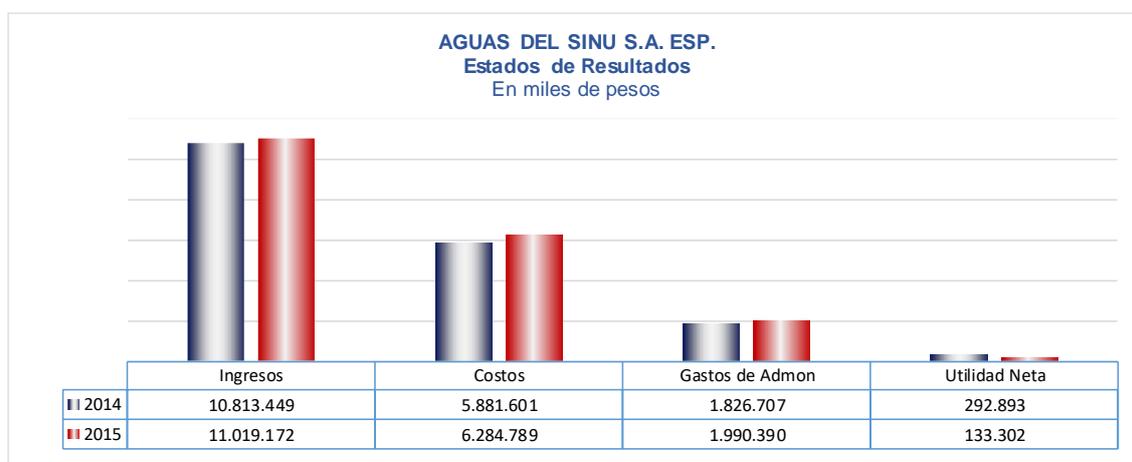
**Gráfica 1. Estado de resultados.**

En la siguiente gráfica se puede observar el comportamiento de las principales cuentas del Estado de Pérdidas y Ganancias para los años objeto de análisis:

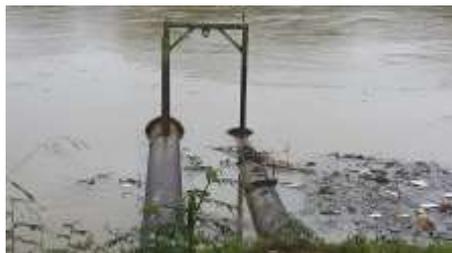
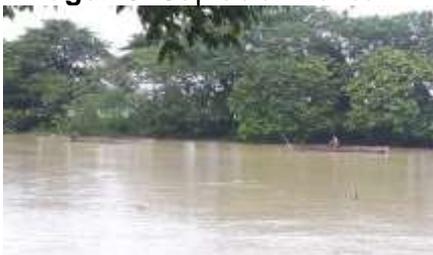
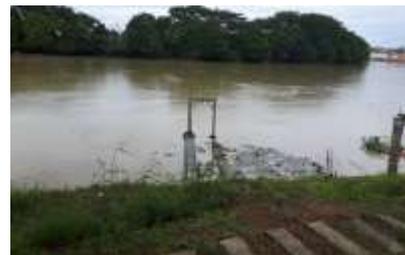
**Imagen 8. Captación Lorica.**

a) Captación lateral río Sinú.

b) Río Sinú.

c) Captación lateral.

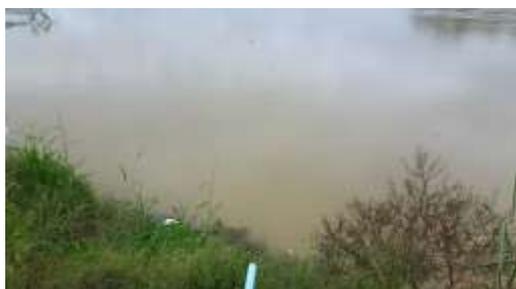
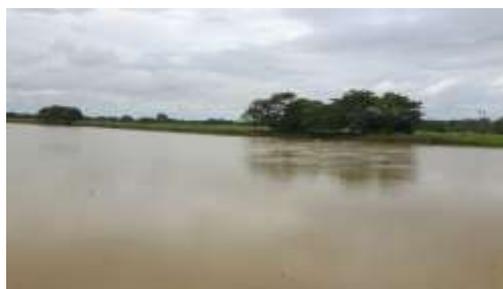
**Imagen 9. Captación San Antero.**

a) Captación lateral.

b) Río Sinú.

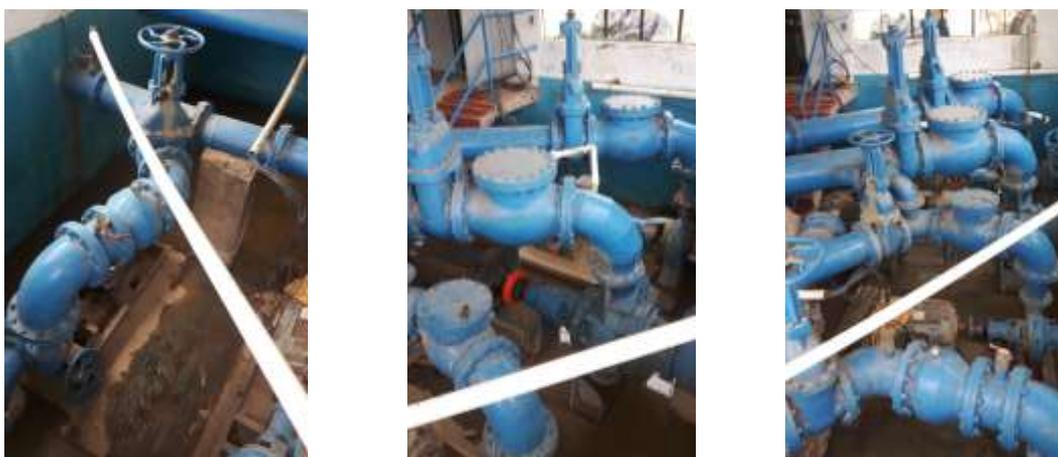
El sistema no cuenta con plantas eléctricas de respaldo que permitan el suministro durante los cortes del servicio de energía, por lo que el servicio de acueducto presenta reiteradas suspensiones. Para el momento de la visita (1 de noviembre de 2016) no se encontraba en funcionamiento ya que no se tenía fluido eléctrico. Así mismo, se detectaron fugas en las bombas como consta en el registro fotográfico adjunto al acta.

**Imagen 10.** Estación de Bombeo de Agua Cruda en la captación Lorica.

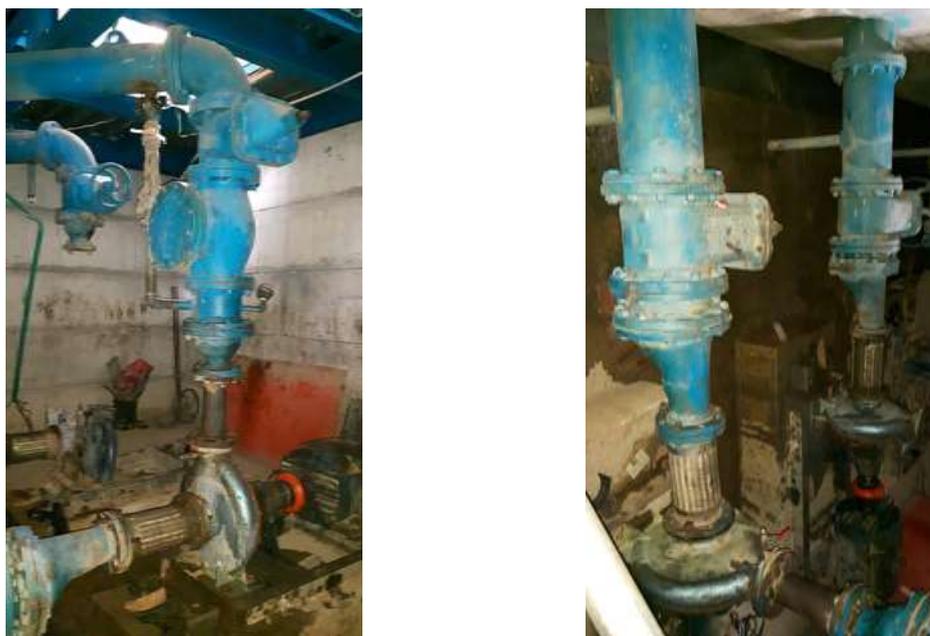
**Imagen 11.** Estación de bombeo San Antero.

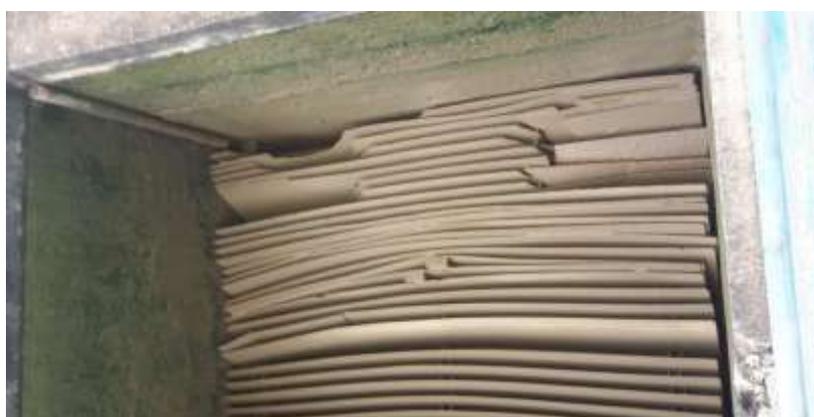
Para el momento de la visita las plantas se encontraban fuera de funcionamiento por cortes del fluido eléctrico. Luego de verificar las bitácoras de operación observamos que las suspensiones por lo general se producen por este motivo. Así mismo observamos que la infraestructura de la planta se encuentra deteriorada, específicamente en el desarenador de la Planta de Tratamiento de Agua Potable 1 ya que algunas placas de asbesto cemento se encontraron incompletas o rotas tal y como se evidencia en el registro fotográfico.

**Imagen 12.** Placas de asbesto cemento rotas.

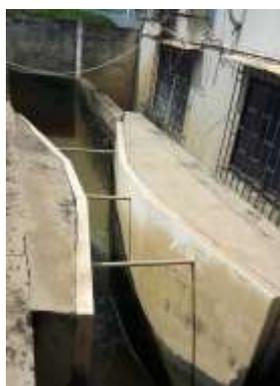
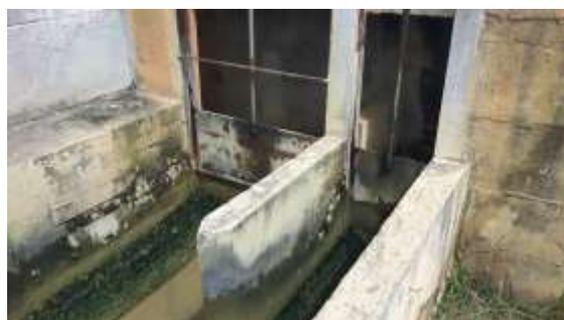
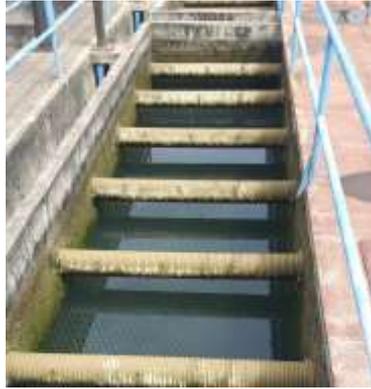
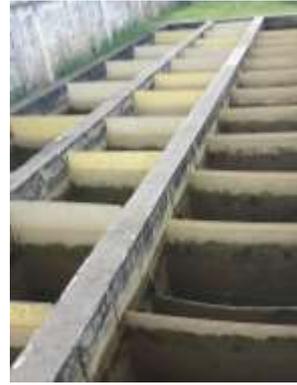
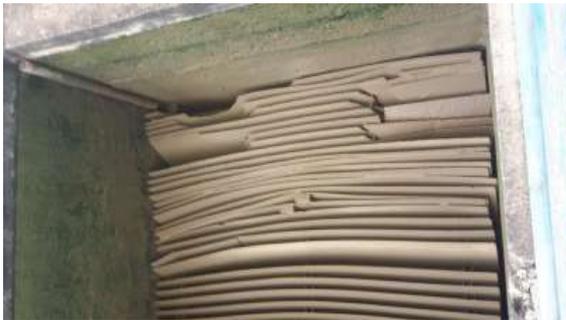
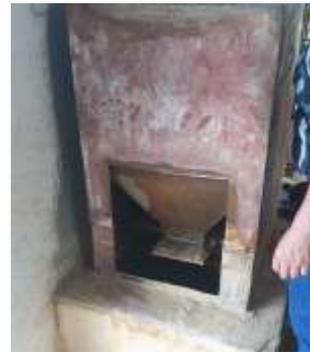
**Imagen 13.** PTAP 1, 2 y 3.

No se observaron estructuras de cribado al ingreso de la Planta de Tratamiento de Agua Potable. El prestador en visita informó según se referencia en el folio 13 del acta de visita que *“se tiene desarenador al ingreso las plantas. Adicionalmente en el mismo folio se especifica “se evidenciaron peces al interior de la planta en la estructura de desarenador de la PTAP 1, durante la inspección”.*

a) Canaleta Parshall.

b) Canales de ingreso PTAP 1 y 2.

c) Unidad de floculación.

d) Filtros.

e) Desanador.

f) Dosificador.

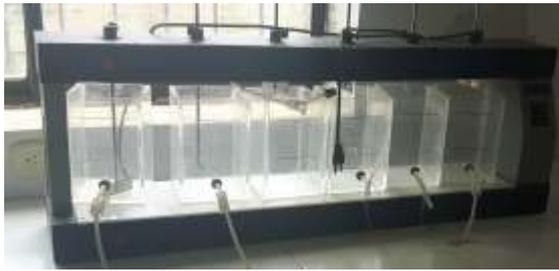
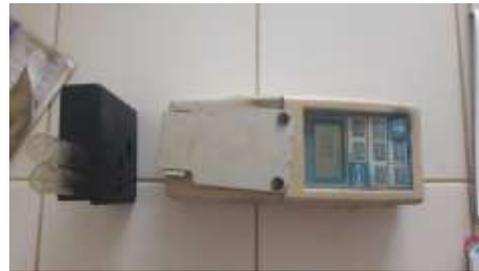
Equipo Test de jarras

Turbidimetro

En la bitácora se anota el consumo diario de coagulante y ayudante de coagulante en bultos, mas no la dosificación en gramaje, ni los resultados de las pruebas de jarras para determinar la cantidad de coagulante a dosificar, tal y como se observa más adelante. Finalmente, el laboratorio no se encuentra inscrito en el PICCAP, ni se han adelantados acciones tendientes a la certificación del laboratorio. Por ende, las muestras de control también se envían al laboratorio Ambielab, en Montería. Este último laboratorio sí se encuentra inscrito en el PICCAP, y está autorizado según la Resolución 1615 de 2015.

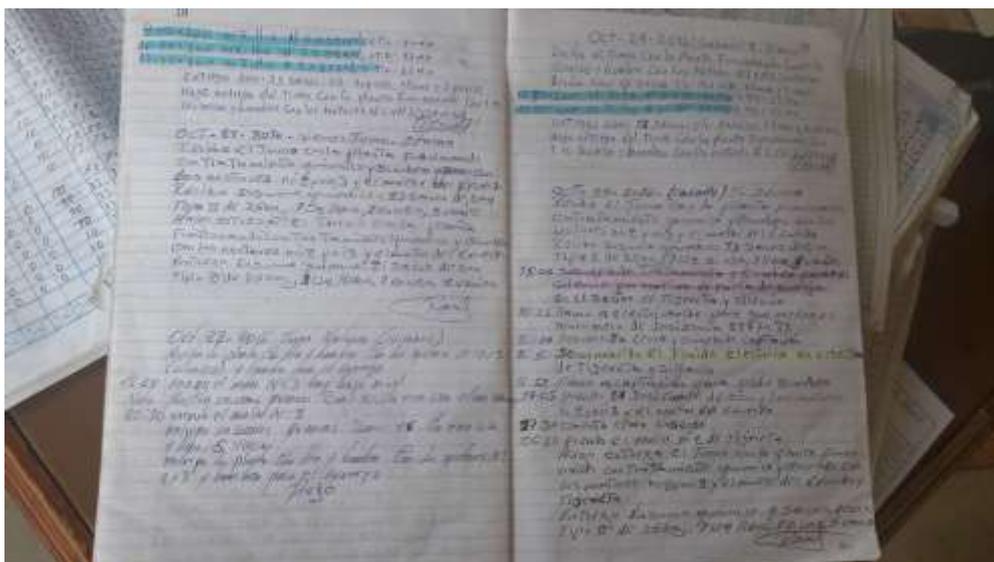
Adicionalmente, el prestador entregó la bitácora para el mes de octubre de 2016. En esta bitácora hay registro de operaciones de mantenimiento en la planta y suspensiones de la operación por falla de electricidad. Estos mantenimientos se dan principalmente por lavado de filtros.

**Imagen 17.** Bitácoras de la planta.

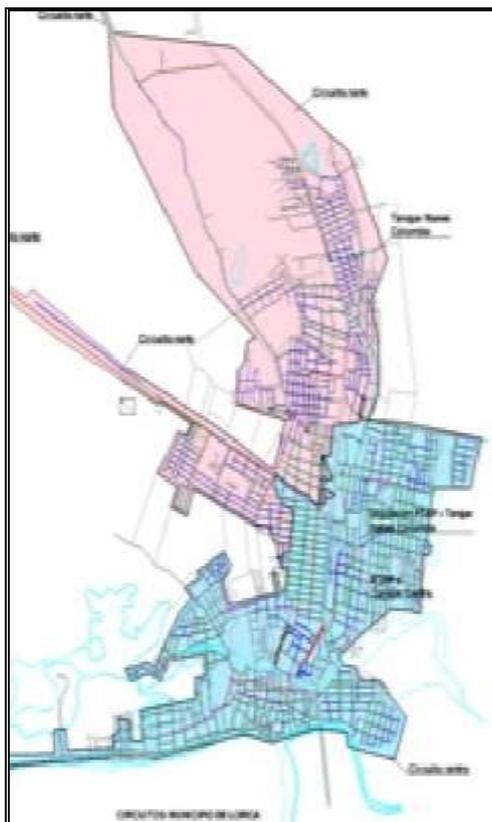
**Imagen 18.** Sectores hidráulicos Lórica.

En los sectores hidráulicos no se tiene macromedición. Por otro lado, el prestador no entregó información del catastro de redes de acueducto en Lórica ni ha reportado dicha información en SUI. Por ende, presuntamente el prestador no cuenta con catastro actualizado de redes para Lórica. De acuerdo con la Plan de Contingencia y Emergencia, la red de acueducto del municipio se compone de la siguiente manera:

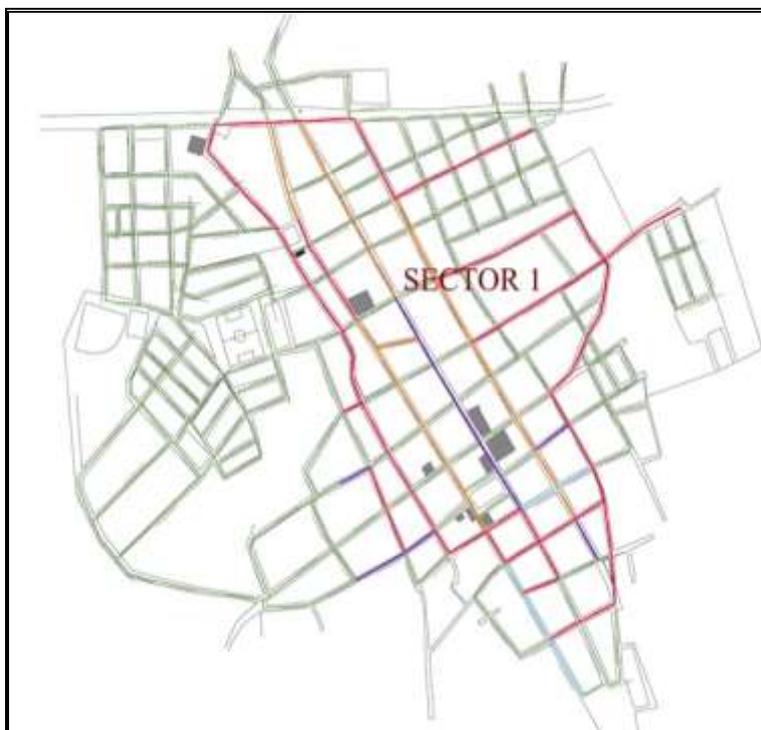
**Imagen 19.** Sectores hidráulicos Purísima.

La red de distribución de Purísima cuenta con un único sector hidráulico, el cual se alimenta por una línea de conducción de 8 pulgadas que sale de la Estación de Bombeo de Agua Potable Comejen, así:

En el sector hidráulico no se tiene macromedición. Por otro lado, el prestador no entregó información del catastro de redes de acueducto en Purísima ni ha reportado dicha información en SUI. Por ende, presuntamente el prestador no cuenta con catastro actualizado de redes para Purísima. De acuerdo con la Plan de Contingencia y Emergencia, la red de acueducto del municipio se compone de la siguiente manera:

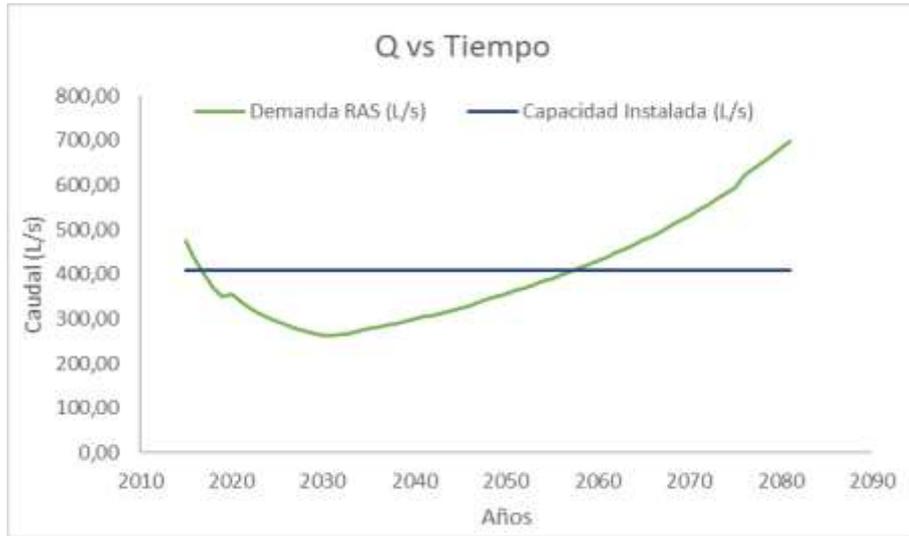
**Gráfica 3.** Caudales de oferta vs demanda para los municipios de Lorica, Tuchín, Chimá, Purísima y Momil.

De acuerdo con la información anterior, el sistema compuesto por las Planta de Tratamiento de Agua Potable 1, 2 y 3 cuenta con capacidad para abastecer a los municipios de Lorica, Purísima, Momil, Chimá y Tuchín hasta el año 2057, en caso de no realizarse expansiones al sistema actual. En este caso, la disminución del IANC lleva a un decrecimiento de la oferta a corto plazo, contrarrestando el efecto del crecimiento poblacional.

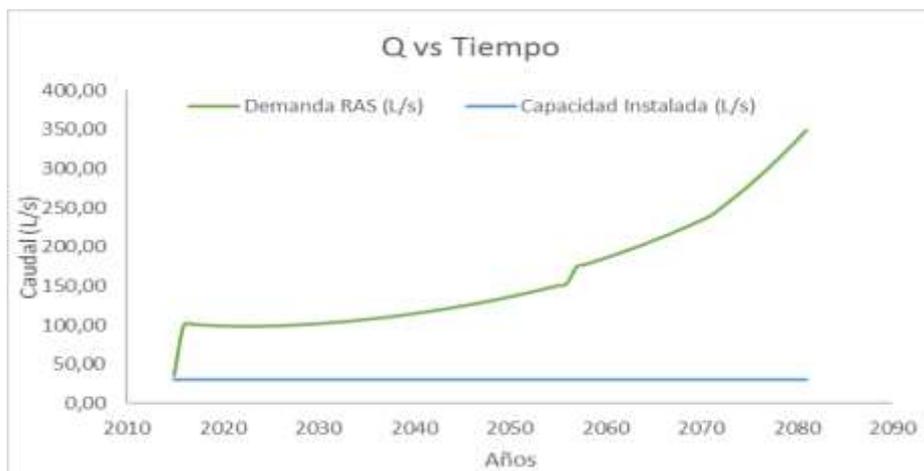
**Gráfica 4.** Caudales de oferta vs demanda para el municipio de San Andrés de Sotavento.

La capacidad de la planta Cenegal, con la cual se abastece el municipio de San Andrés de Sotavento, no cuenta con capacidad suficiente para suministrar el servicio de acueducto. Se estima que para el año 2017, se presenta un déficit de aproximadamente 70 L/s. Este déficit aumentará en el futuro debido al crecimiento poblacional, así se disminuyan las pérdidas de agua en la red.

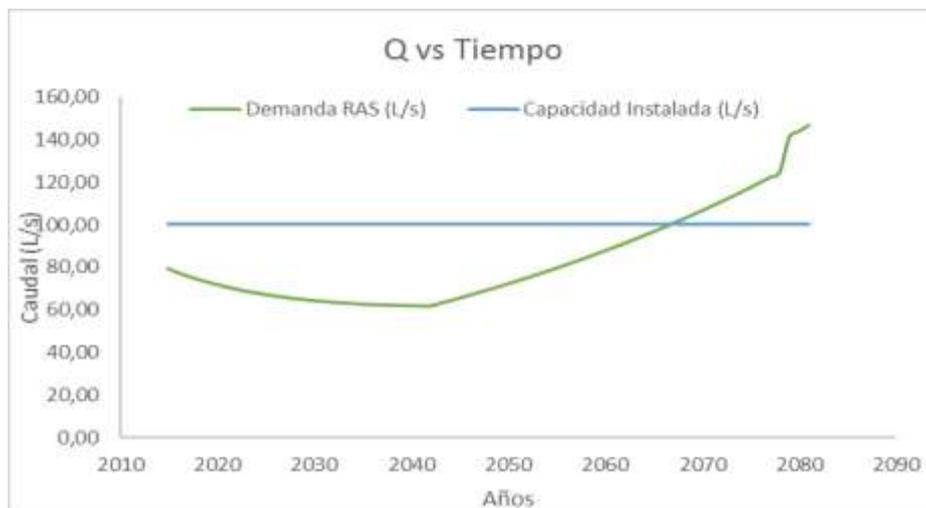
**Gráfica 5.** Caudales de oferta vs demanda para el municipio de San Antero.

De acuerdo con los resultados anteriores, la planta Tijereta cuenta con capacidad suficiente para suministrar la demanda presentada en el municipio de San Antero. Si no se realizan expansiones al sistema actual, el sistema puede suplir la demanda hasta el año 2066.

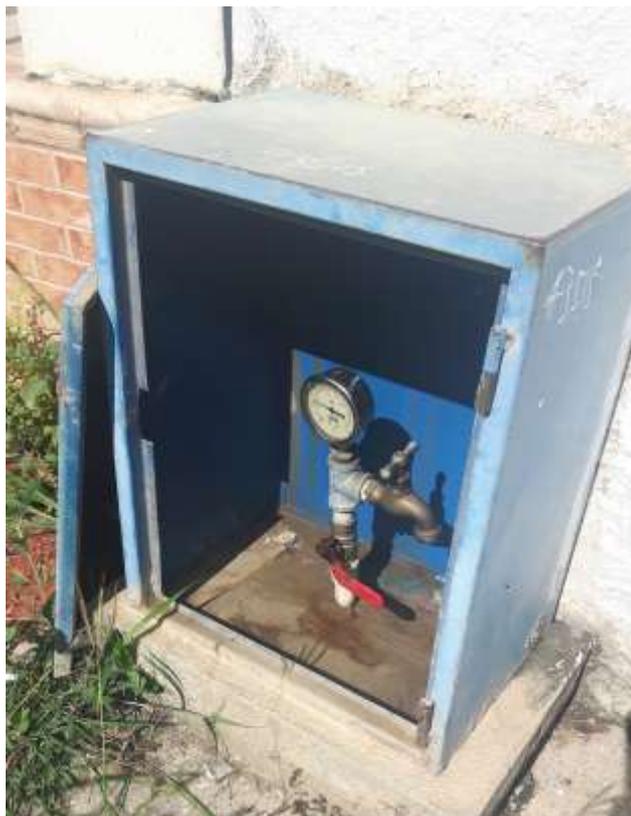
- El municipio cuenta con un total de 8 puntos, de los cuales se visitaron 5. De acuerdo con el artículo 3 de la Resolución 811 de 2008, el número mínimo de puntos de muestreo que debe tener el municipio según el número de habitantes es 8. Por ende, el prestador cumple con la normatividad.
- La mayoría de las casetas donde se encuentran ubicados los puntos de medición se encuentran deterioradas (puerta caída, imposibilidad de cerrar con llave).

**Imagen 25.** Caseta de punto de medición.

- En algunos casos no se encontró el manómetro utilizado para la medición de la presión en el punto de muestreo.
- La presión promedio en los puntos osciló entre 9.15 m.c.a (puntos cercanos a la planta) y 2.81 m.c.a (punto más alejado de la planta), presumiendo un incumplimiento en la presión mínima exigida por el RAS. En algunos casos no fue posible medir la presión en el punto de muestreo ya que se abrió la llave antes de la medición, despresurizando así la red. De acuerdo con el CCU, la presión mínima en Lorica tendría que ser de 15 m.c.a. Por lo anterior, la presión presuntamente no cumple con lo estipulado en el CCU.

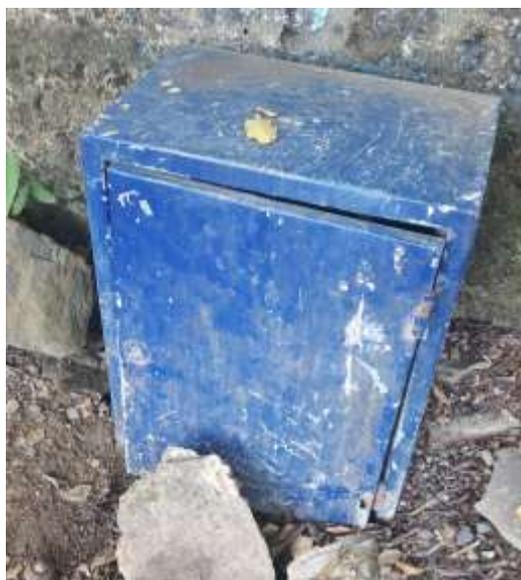
- El municipio cuenta con un total de 8 puntos, de los cuales se visitaron 5. De acuerdo con el artículo 3 de la Resolución 811 de 2008, el número mínimo de puntos de muestreo de acuerdo con el número de habitantes, debe ser de 6. Por ende, el prestador cumple con la normatividad.
- La mayoría de las casetas donde se encuentran ubicados los puntos de medición se encuentran deterioradas (puerta caída, imposibilidad de cerrar con llave).

**Imagen 26.** Caseta punto de medición.

- En general, en los puntos de muestreo visitados se encontró que el manómetro utilizado para la medición de la presión estaba dañado o ausente.

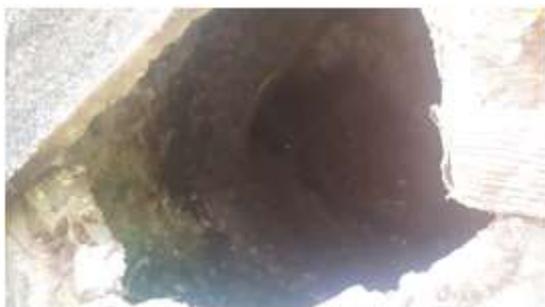
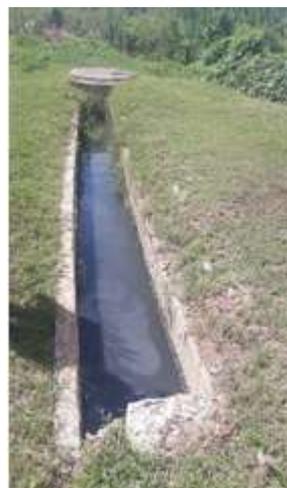
**Imagen 27.** Estructuras de transporte de aguas residuales a la entrada de la laguna de oxidación.

a) Pozo de inspección a la entrada del sistema de tratamiento.

b) Canal abierto a la entrada del sistema de tratamiento.

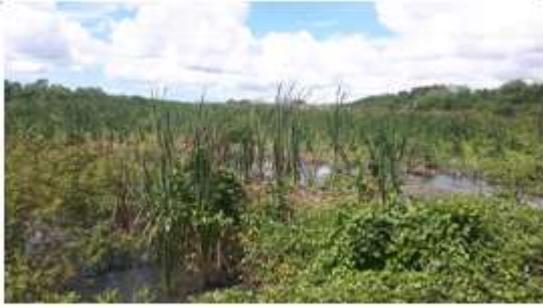
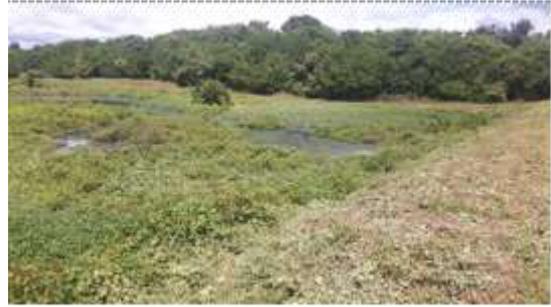
**Imagen 28.** Vista general de las lagunas de oxidación 1 y 2 del municipio de Loricá.

a) Laguna de Oxidación 1 con cobertura vegetal en la superficie.

b) Laguna de Oxidación 2 con cobertura vegetal en la superficie.

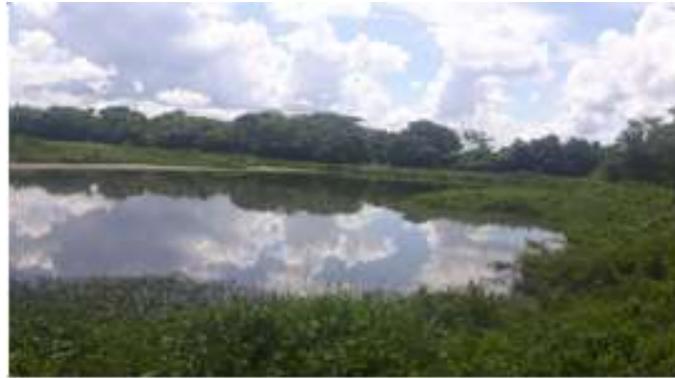
**Imagen 29.** Vista general de las lagunas de oxidación 3 del municipio de Loricá

c) Laguna de Oxidación 3.

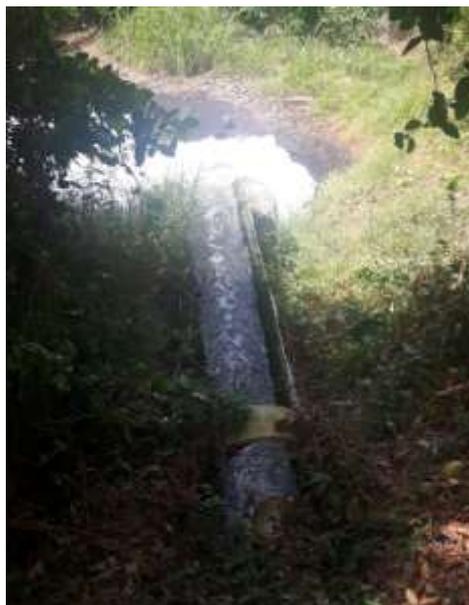
**Imagen 30.** Vertimiento a la Ciénaga Juan Lara

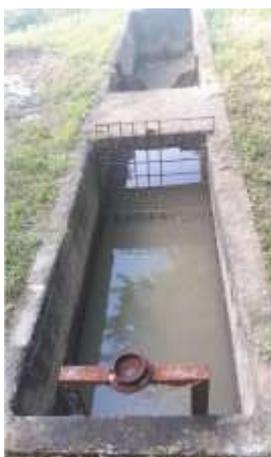
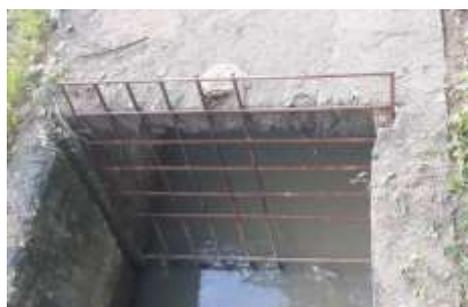
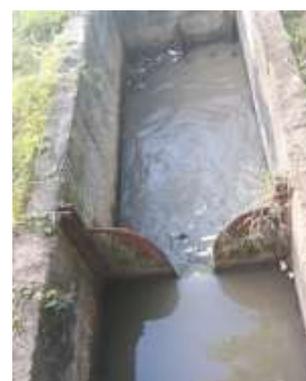
En la laguna de oxidación de San Antero se observó la existencia de una estructura de entrada, la cual posee una compuerta, una rejilla para la retención de sólidos y un vertedero al final. Estos accesorios se encuentran en estado de deterioro, y se cuenta con una estructura auxiliar removible. Los componentes de la estructura de entrada se muestran en las fotos a continuación:

**Imagen 31.** Estructura de entrada al STAR de San Antero.

a) Estructura de entrada al STAR.

b) Rejilla de retención de sólidos en deterioro.

c) Vertedero en la estructura de entrada.

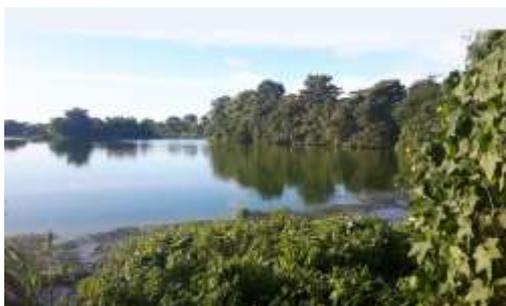
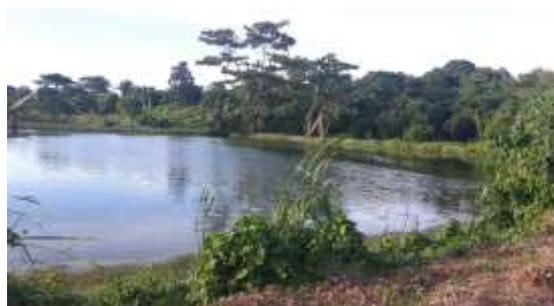
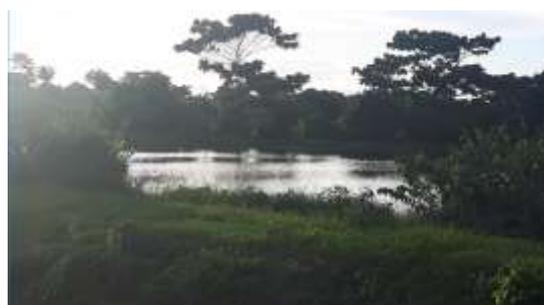
**Imagen 32.** Vista general de las lagunas de oxidación 1, 2 y 3 del municipio de San Antero.

De acuerdo con lo observado, en este sistema de tratamiento ninguna de las 3 lagunas cuenta con cobertura vegetal. Según lo informado por el prestador, esta laguna es la que tiene un mayor porcentaje de remoción de contaminantes, y por ende, la que presenta el mejor funcionamiento de todas las lagunas que opera la empresa. El estado de estas tres lagunas se muestra a continuación:

a) Laguna de Oxidación 1

b) Laguna de Oxidación 2

c) Laguna de Oxidación 3

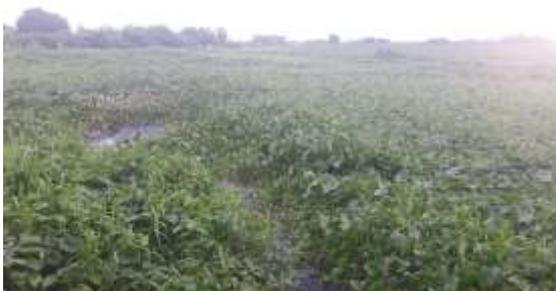
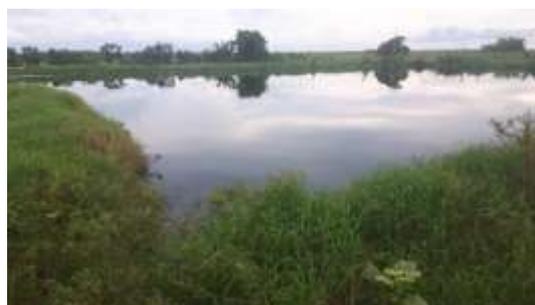
**Imagen 33.** Vista general de las lagunas de oxidación 1 y 2 del municipio de Purísima.

a) Cobertura vegetal en la primera laguna

b) Última laguna de oxidación

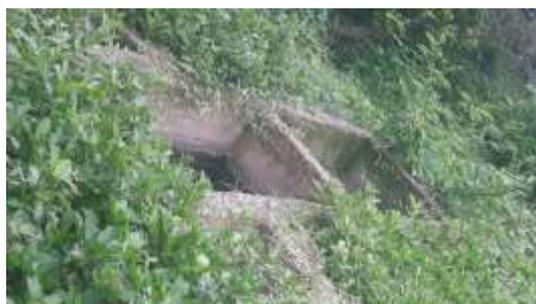
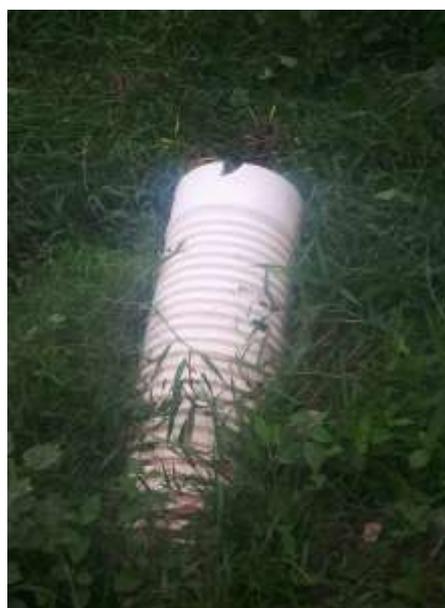
**Imagen 34.** Estructura de entrada al STAR de Momil.

a) Estructura de entrada al sistema de tratamiento de aguas residuales

b) Tubería de descarga a la primera laguna de oxidación

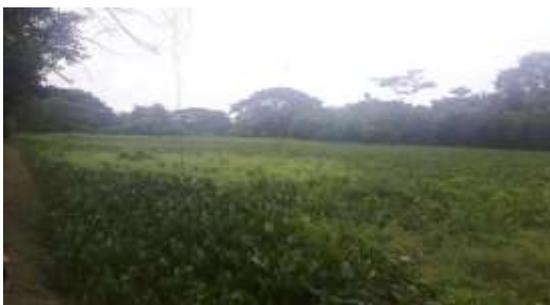
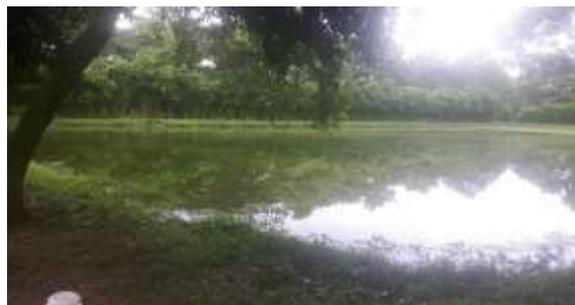
**Imagen 35.** Vista general de las lagunas de oxidación del municipio de Momil.

a) Laguna de Oxidación 1 con cobertura vegetal en la superficie – Buchón de agua

b) Última laguna de Oxidación

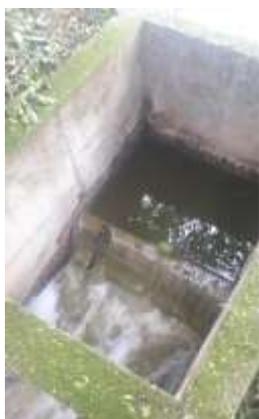
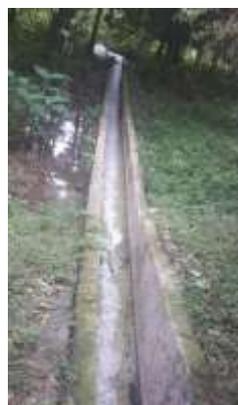
**Imagen 36.** Salida de la laguna de oxidación y descarga al Arroyo Bocón.

a) Estructura de salida del STAR

b) Canal de vertimiento hacia el Arroyo Bocón

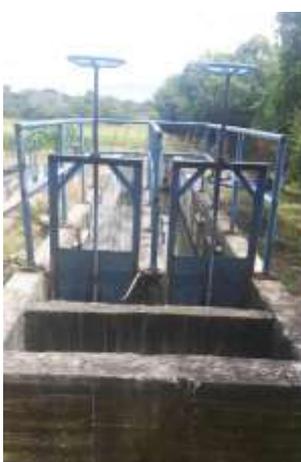
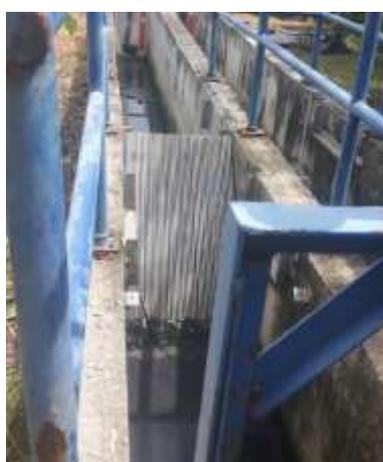
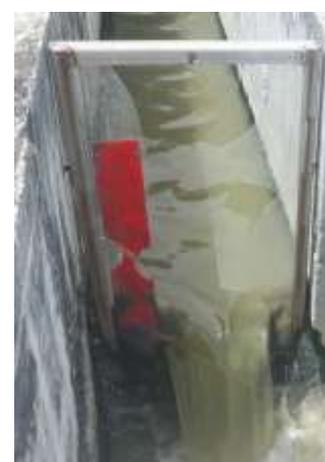
**Imagen 37.** Estructura de entrada a la laguna de oxidación de Tuchín

a) Compuertas en la estructura de entrada

b) Rejilla de retención de sólidos

c) Vertedero en la estructura de entrada

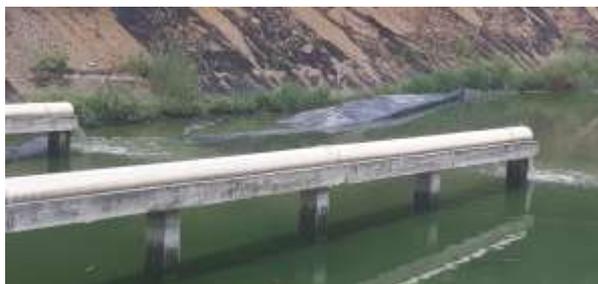
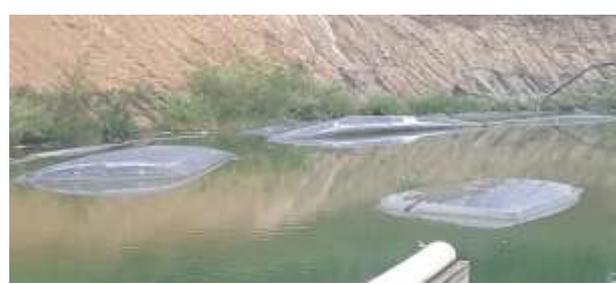
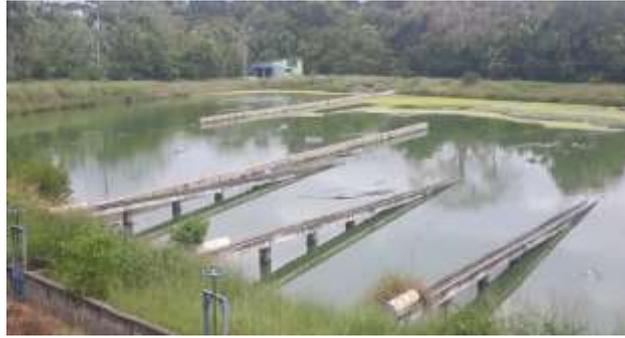
**Imagen 38.** Vista general de las lagunas de oxidación del municipio de Tuchín

a) Entrada a la primera laguna de oxidación. Geomembrana inflada.

b) Geomembrana llena de aire en la primera laguna de oxidación.

c) Laguna de Oxidación 3 - Fuente: SSPD

Además de lo anterior, el prestador en visita del mes de Noviembre de 2016 informó que esta laguna presenta problemas con el llenado de la última laguna de oxidación, mencionó también que estos problemas operativos se atribuyen también al robo de la geomembrana y demás elementos de la laguna de los cuales el Sistema de Tratamiento de Aguas Residuales ha sido víctima. Esto se puede observar en las fotos mostradas previamente.

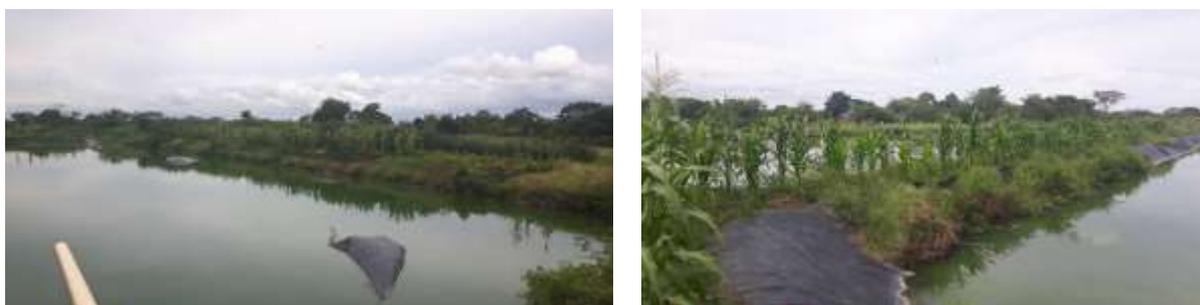
**Imagen 39.** Vista general de las lagunas de oxidación del municipio de Chimá.

a) Geomembrana inflada en la laguna de oxidación

b) Cultivos sobre los jarillones de las lagunas

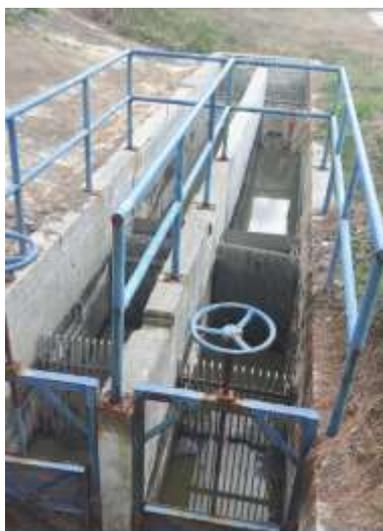
**Imagen 40.** Estructura de Entrada al STAR de San Andrés de Sotavento.

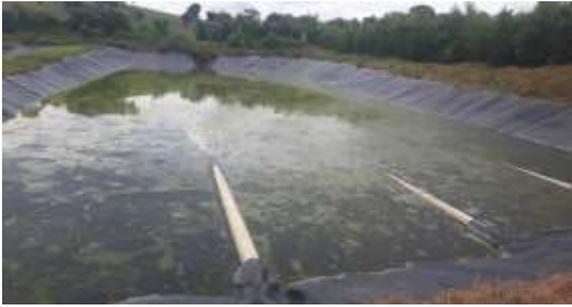
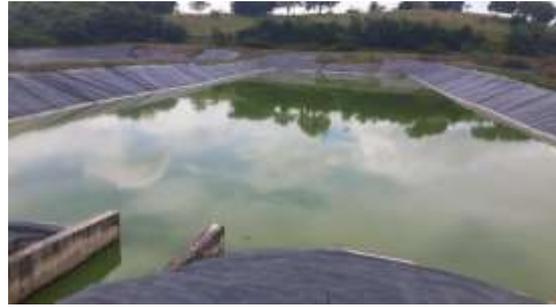
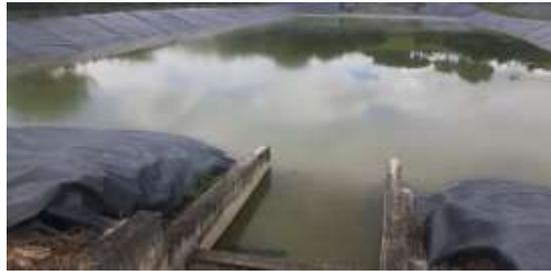
En la visita a las lagunas de este Sistema de Tratamiento de Aguas Residuales no se observaron zonas llenas de aire en la geomembrana, no se encontró vegetación en la superficie de las lagunas, ni tampoco cultivos sembrados cerca de las lagunas. El estado de este sistema se evidencia en las fotografías a continuación:

**Imagen 41.** Vista general de las lagunas de oxidación del municipio de San Andrés de Sotavento

a) Primera laguna de oxidación

b) Segunda laguna de oxidación.

c) Última laguna de oxidación
