EVALUACIÓN INTEGRAL DE PRESTADORES

AGUAS MOCOA S.A. E.S.P.

**SUPERINTENDENCIA DELEGADA PARA ACUEDUCTO,
ALCANTARILLADO Y ASEO
DIRECCIÓN TÉCNICA DE GESTIÓN DE ACUEDUCTO Y
ALCANTARILLADO
Bogotá, junio de 2018**

ANÁLISIS AÑOS 2015, 2016 y 2017

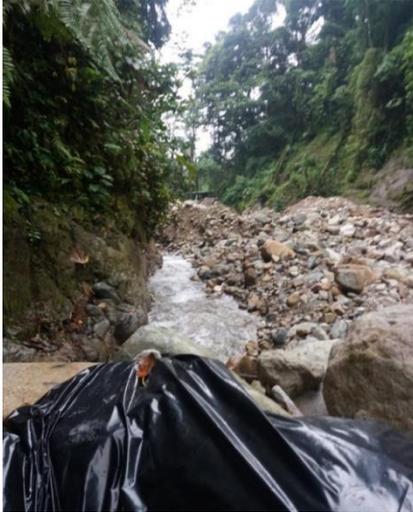
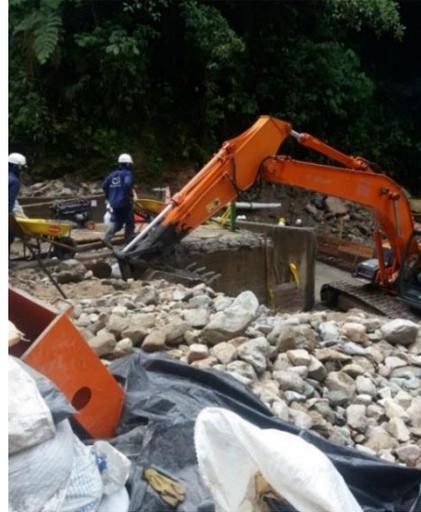
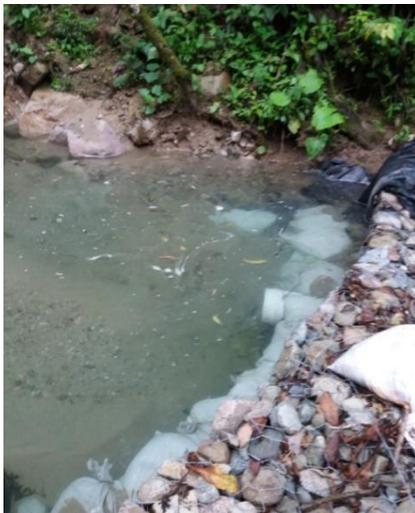
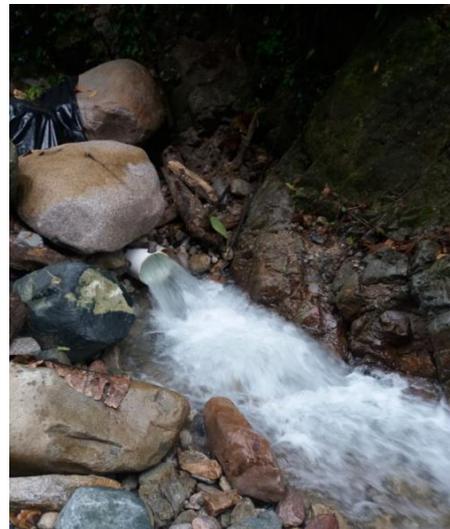
Imagen 7. Captación sistema Las Palmeras.

No se evidenció la instalación de macromedición para tener referencia del caudal captado. Respecto a esto, el prestador informa que realiza una medición del caudal mediante el método de orificio sumergido.

Captación Las Palmeras

Reconstrucción bocatoma

Bocatoma Provisional Las Palmeras

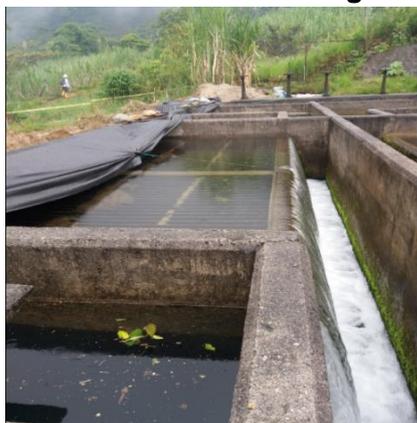
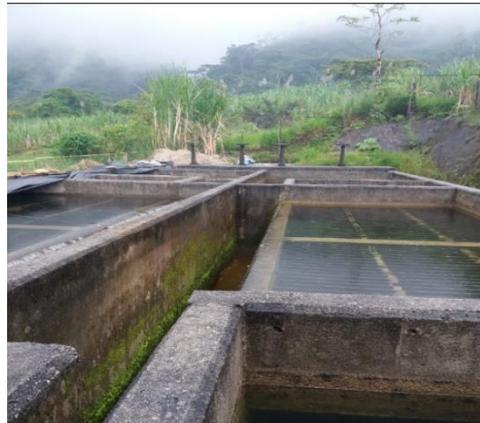
Imagen 8. Procesos de Pretratamiento.

En la visita realizada el día 15 de marzo de 2018, se evidenció que esta estructura se encontraba en buen estado. En cuanto al mantenimiento, el prestador informó que periódicamente realiza remoción de sólidos, pero no se evidenció registro de las mismas. Para la fecha de la visita, se evidenció que, junto a esta estructura, se encuentra proyectado una nueva estructura de desaneración, las cuales trabajarán en paralelo, teniendo en cuenta el aumento de caudal que presentará la planta una vez sea optimizada la estructura de captación.

Desarenador Las Palmeras

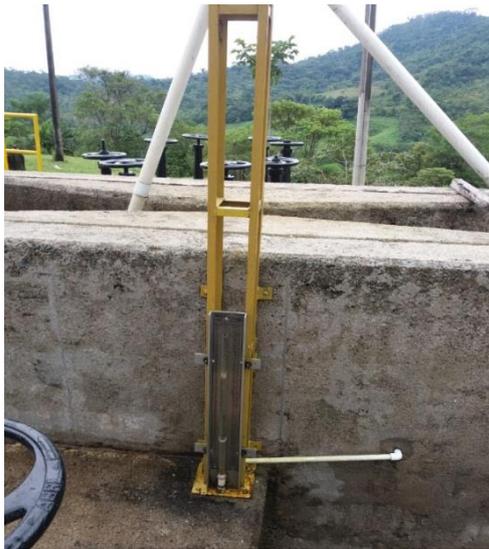
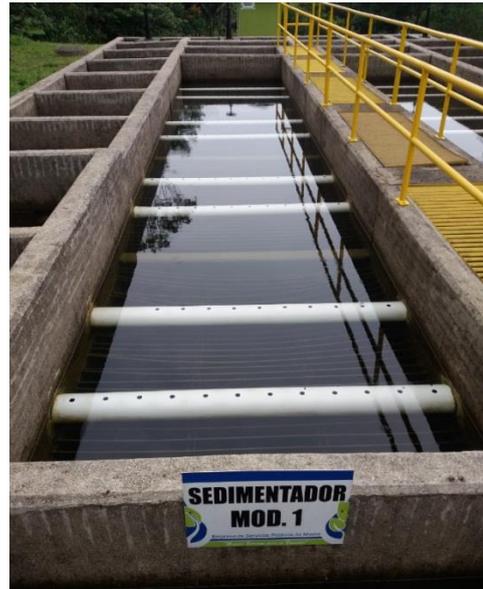
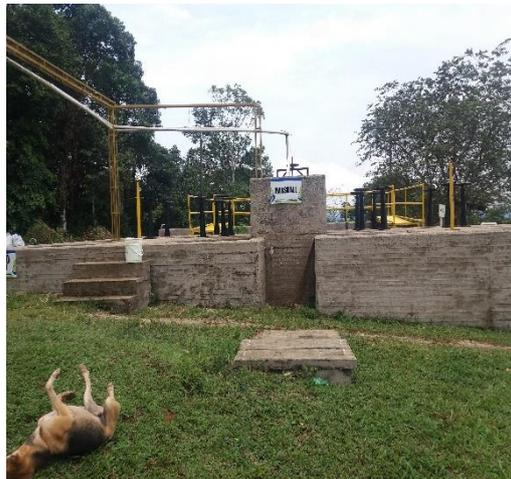
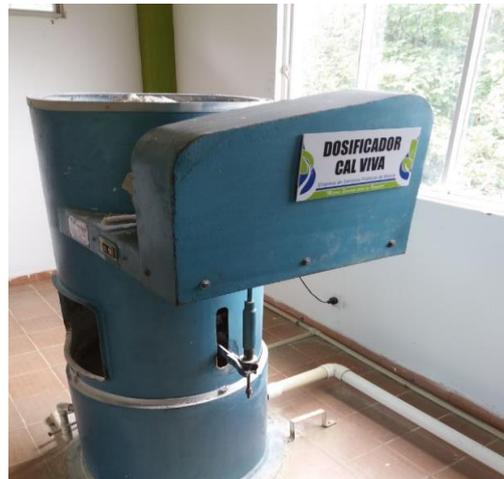
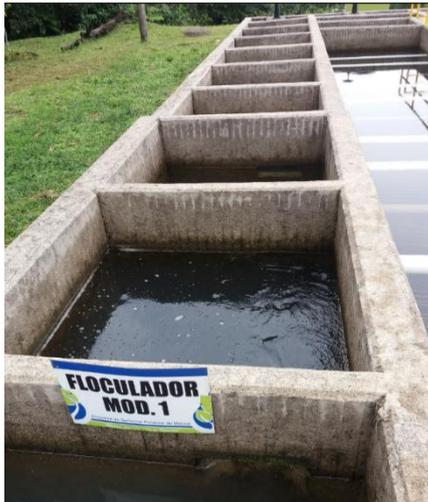
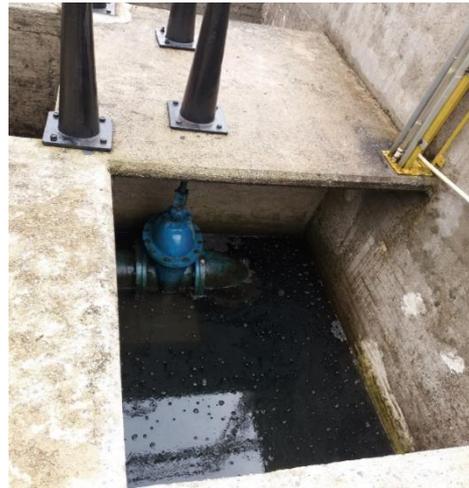
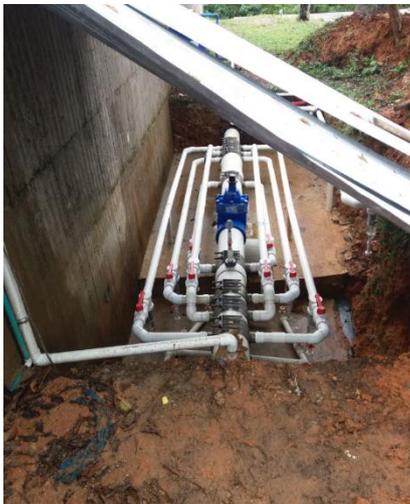
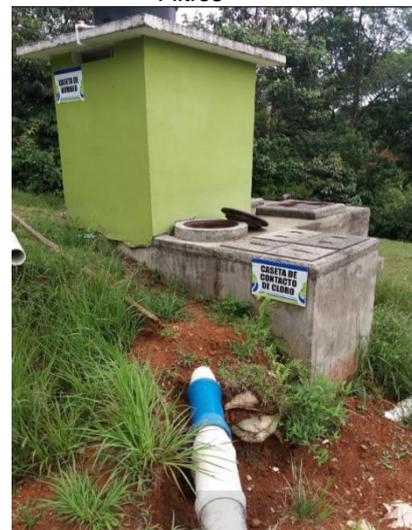
Imagen 9. Procesos de tratamiento PTAP La Mulata.

Canaleta Parshall

Sedimentador

Canaleta Parshall y filtros

Dosificadores

Floculador

Filtros

Procesos alternativos de tratamiento

Contacto de Cloro

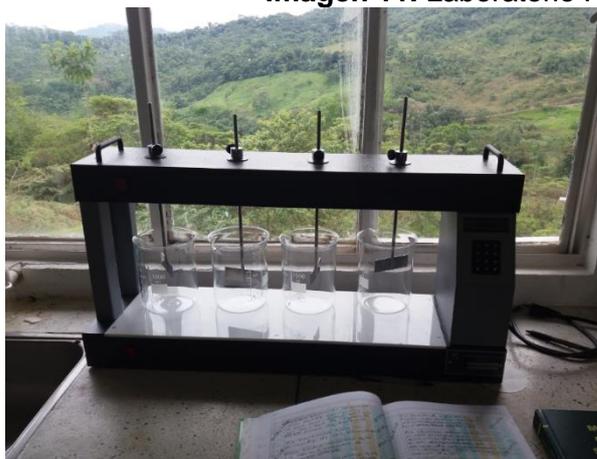
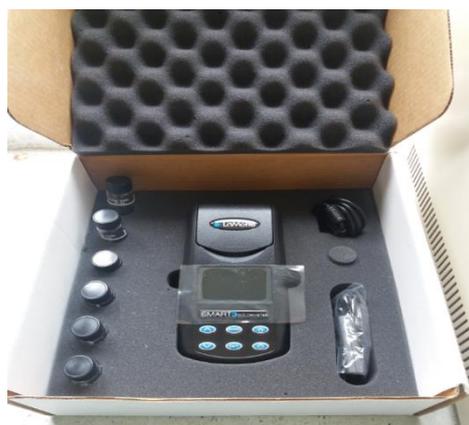
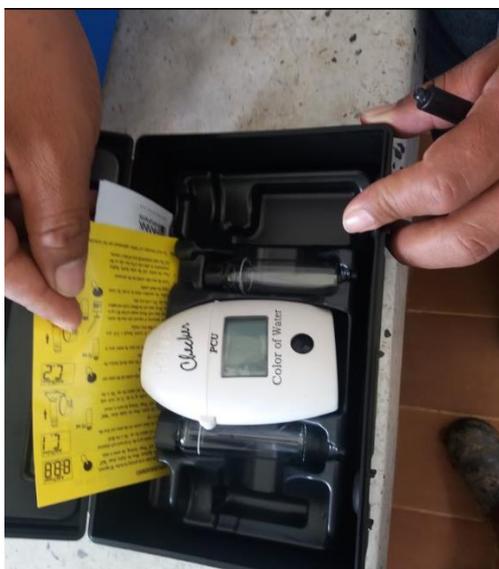
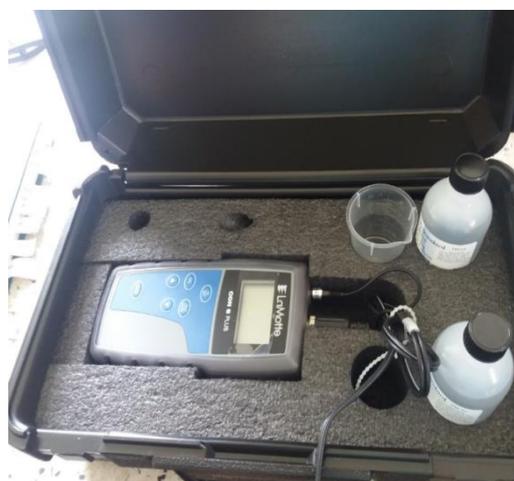
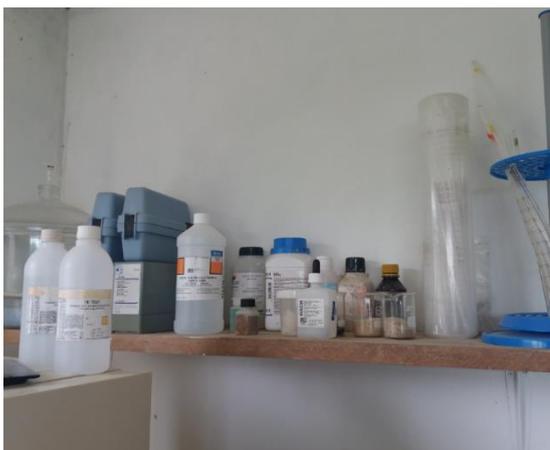
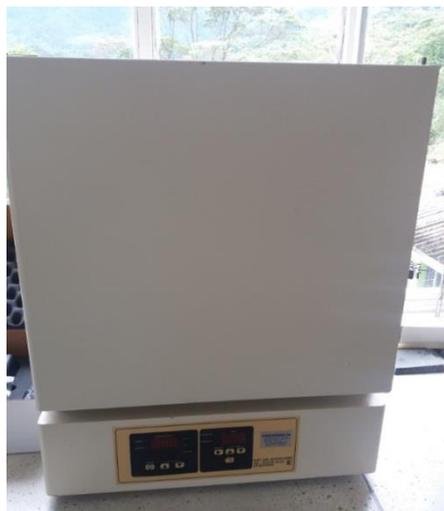
Imagen 11. Laboratorio PTAP Las Palmeras.

En relación a los equipos de laboratorio, algunos se encuentran aún en proceso de entrega, donde el prestador manifiesta realizar la devolución de los mismos al proveedor debido a deficiencias. Por otro lado, para los equipos que en la actualidad se encuentran en uso, no se evidenciaron certificados de calibración.

Aunque el prestador cuenta con el equipo para realizar prueba de jarras, en la actualidad, este no es realizado, según lo evidenciado en los registros de control de la PTAP, lo cual es una conducta reiterada al analizar la visita realizada en el año 2016.

Prueba de jarras

Cloro residual

Colorimetro

Aparatos calidad de agua

Insumos para tratamiento

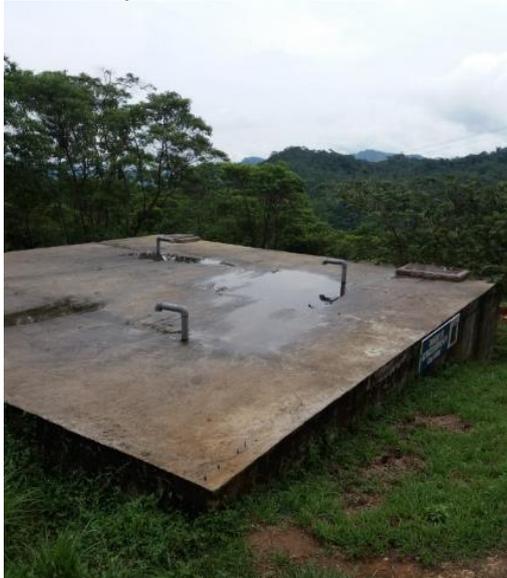
Imagen 13. Tanque de almacenamiento Las Palmeras

El tanque de almacenamiento es de tipo semi enterrado, construido en concreto reforzado y se encuentra construido sobre la cota 833,76 m.s.n.m., aledaño a la PTAP, con dimensiones útiles de 12m * 12m * 4 m, capacidad de 576 m3, y muros y cubierta de 30 cm de espesor.

A la salida del tanque existe una caja de válvulas en la que se encuentran instaladas tres válvulas de ϕ 10" (Línea Norte), 3" (Villa docente) y 6" (Suroccidente), que a su vez alimentan a las tuberías que se interconectan con los sectores del norte, centro (proyectado) y sur de la población, y otra válvula de 8" a la cual se comunican las tuberías de lavado y rebose. En la visita realizada en marzo de 2018 no se evidenció la existencia de instrumentos de macromedición para medir los caudales distribuidos, por lo cual presuntamente se está incumpliendo lo estipulado en el artículo 73 de la resolución 330 de 2017.

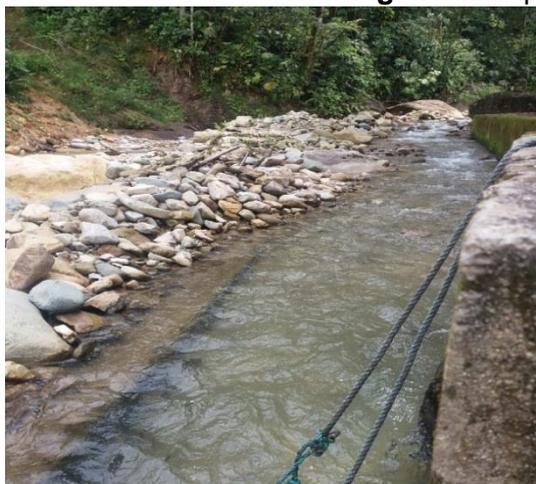
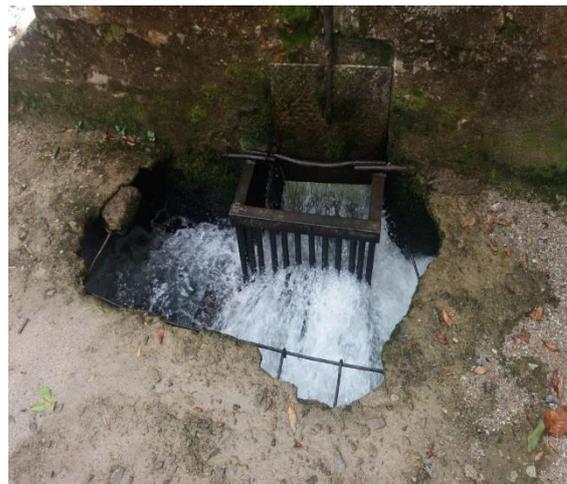
Imagen 14. Captación sistema El Líbano.

El río mulato cuenta con muros de encausamiento de concreto. En la margen izquierda está apoyado en la roca natural con un desarrollo de 22.34 m, 1.78 m de altura y ancho que varía entre 0.60 m y 0.30 m. En el costado derecho, también apoyada en la roca, se cuenta con un muro de 12.41 m de longitud, 2.40 m de altura y un espesor variable entre 0.35 m y 0.80 m. Los dos muros presentan regular estado, con fractura y socavación.

En la visita realizada el día 15 de marzo se evidenció que no hay existencia de macromedición para caudal captado, por lo que se desconoce el caudal de captación, de igual forma se evidencio que esta captación funcionaba por gravedad.

Captación El Líbano

Captación El Líbano.

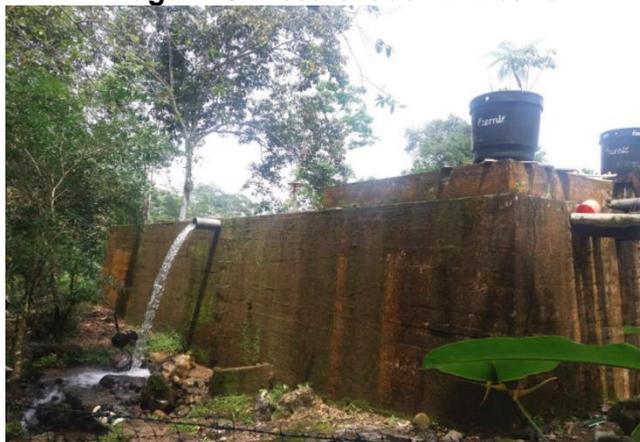
Imagen 15. Desarenador El Líbano

No se tiene un registro del caudal que entra a la desarenación, por cuanto no se tienen estructuras de aforo, tampoco en la captación. Aunque el estimativo según aforo es del orden de los 180 L/s a la salida. Este sistema no posee un sistema de potabilización del líquido. Ante esto, al analizar la visita realizada en marzo de 2016, se evidencia que la situación de suministro de agua cruda en el sistema no ha cambiado, lo cual puede ser perjudicial para la salud de los usuarios.

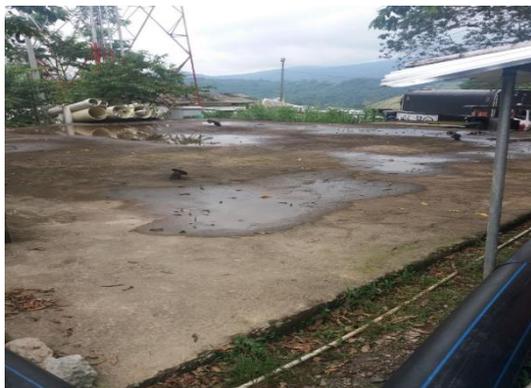
Imagen 16. Tanque de almacenamiento El Líbano

El tanque es alimentado mediante dos tuberías de ϕ 8" en PVC, provenientes del desarenador Líbano, cada línea cuenta con su respectiva válvula de corte, aunque estas se encuentran enterradas y no cuentan con una caja de válvulas, razón por la cual es necesario disponer de una estructura para las válvulas de entrada, las cuales deberán ser reemplazadas. En la visita realizada en marzo de 2018 no se evidenció la existencia de instrumentos de macromedición por lo cual se está incumpliendo lo estipulado en el artículo 73 de la resolución 330 de 2017.

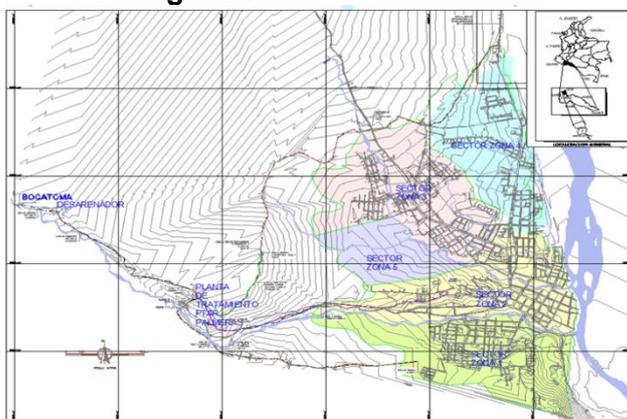
Imagen 17. Sectores hidráulicos

Esta red se divide en 4 sectores hidráulicos. De los cuales, 1 es operado por el acueducto comunitario de Barrios Unidos. (Zona 3).

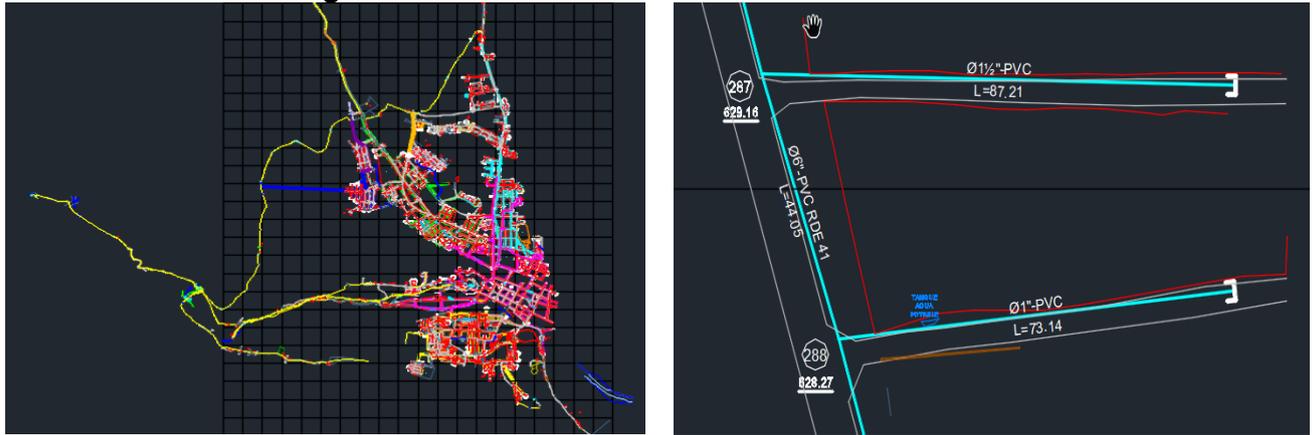
Imagen 18. Catastro de redes de acueducto

El prestador cuenta con catastro de redes de acueducto. De acuerdo con la información entregada en visita, la última actualización del catastro corresponde al mes de junio de 2017. la última información reportada en el SUI corresponde al año 2016, tal y como se muestra a continuación:

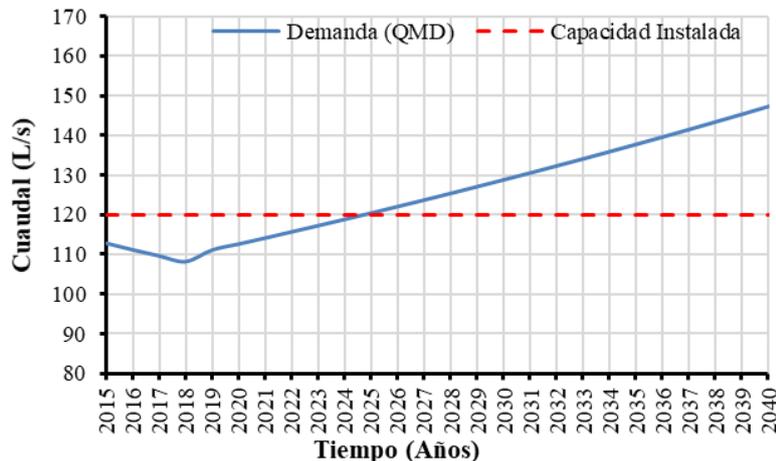
Imagen 19. Estimación oferta vs. demanda.

De acuerdo con los resultados obtenidos, la capacidad actual de la Planta de Tratamiento de Agua Potable es suficiente para abastecer la demanda actual de la población en el municipio de Mocoa. Frente a esto, se debe tener en cuenta que en un sistema no se posee tratamiento y se abastece agua cruda a los suscriptores de los

Así mismo, se debe tener en cuenta que el ejercicio realizado tiene en cuenta un IANC máximo permitido del 30%, dato que no es posible corroborar debido a la inexistencia de macromedición y micro medición en el sistema.

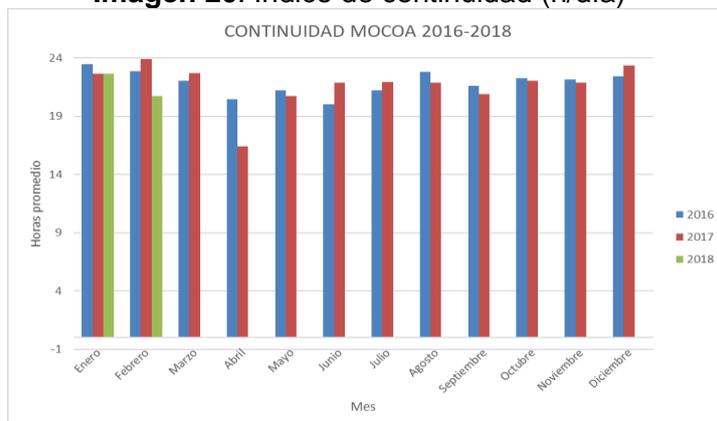
Imagen 20. Índice de continuidad (h/día)

Verificados los cálculos realizados por el prestador en cuanto al indicador de continuidad, se puede observar que no se está teniendo en cuenta la fórmula completa para el cálculo (IC) definida en el artículo 18 de la Resolución 2115 de 2015 del Ministerio de la Protección Social y Ministerio de Ambiente, Vivienda y Desarrollo Territorial. De igual manera, en el cálculo del porcentaje de continuidad no se está teniendo en cuenta lo establecido en el anexo 2 de la resolución 315 de 2005 de la Comisión de Regulación de Agua Potable y Saneamiento Básico, ya que este cálculo se realiza teniendo en cuenta:

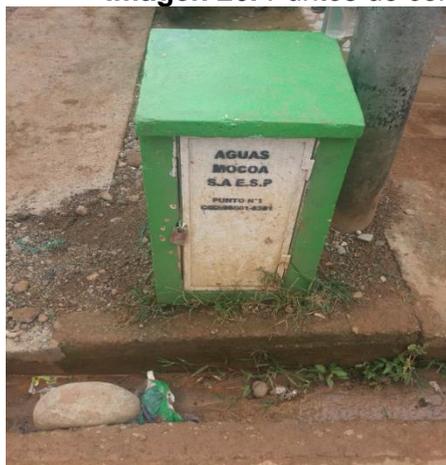
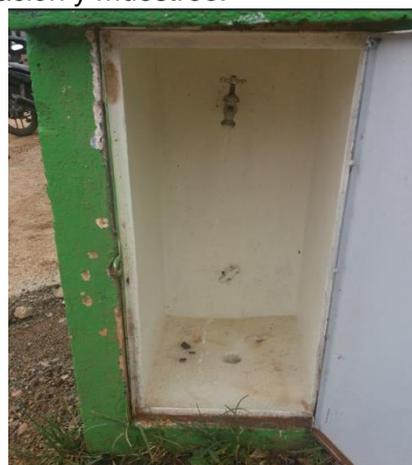
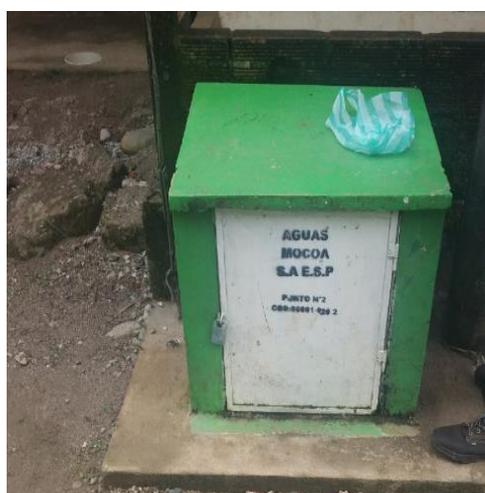
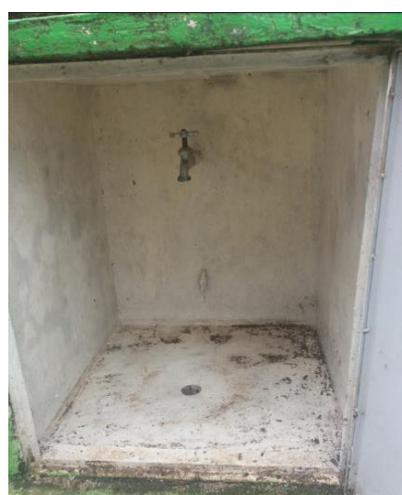
Imagen 26. Puntos de concertación y muestreo.

Punto No 1 Red 2

Punto No 2 Red 2
