**EVALUACIÓN INTEGRAL DE PRESTADORES
ADMINISTRACIÓN PÚBLICA COOPERATIVA
AGUAS DE SANTA BÁRBARA EMPRESA DE
SERVICIOS PÚBLICOS**

**SUPERINTENDENCIA DELEGADA DE ACUEDUCTO,
ALCANTARILLADO Y ASEO**

GRUPO PEQUEÑOS PRESTADORES

Bogotá, diciembre de 2017

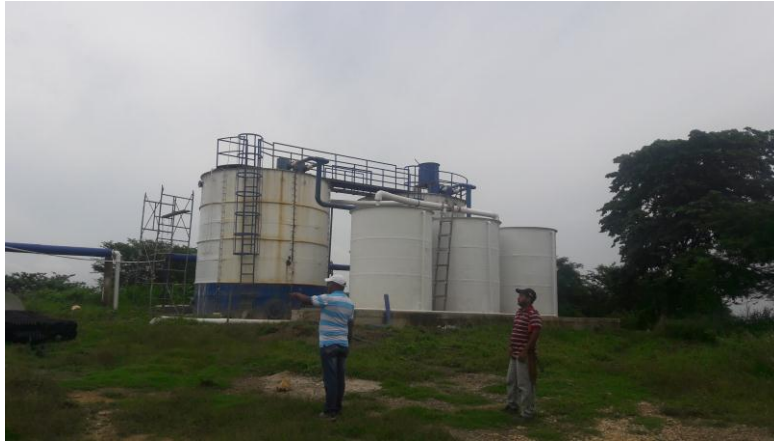
Imagen No 2
Fuente visita 2017

La PTAP no cuenta con iluminación y fue construida e instalada hace 7 años.

- Deben realizar las adecuaciones en la planta ya que no se encuentra debidamente encerrada y no cuenta con puerta, ni identificación; adicionalmente presenta deterioro por uso, filtraciones en sus componentes y falta de mantenimiento en bombas y demás elementos por lo que deben realizar las acciones necesarias para un adecuado funcionamiento ya que al momento de la visita no estaba operativa la del casco urbano ubicado en el sector de la Russia.

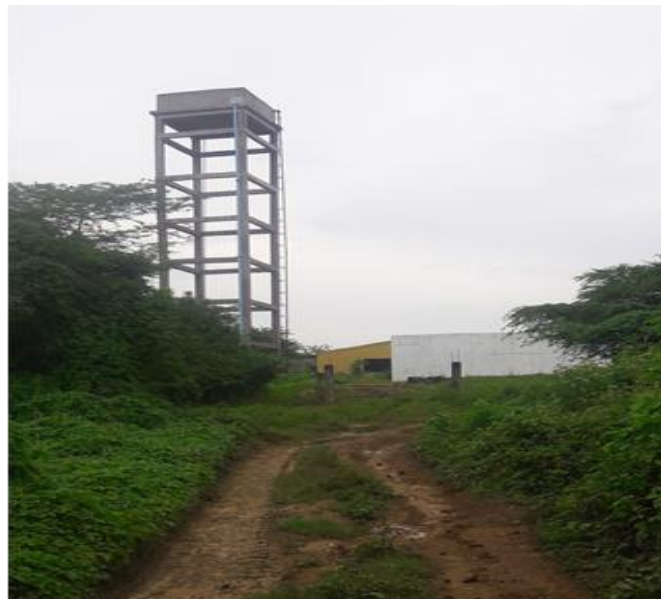
Imagen No 3
Fuente visita 2017

Tanque de almacenamiento: Cuenta con tres tanques de almacenamiento, de los cuales 2 son semienterrados y uno es elevado.

El tanque elevado no se encuentra en funcionamiento.

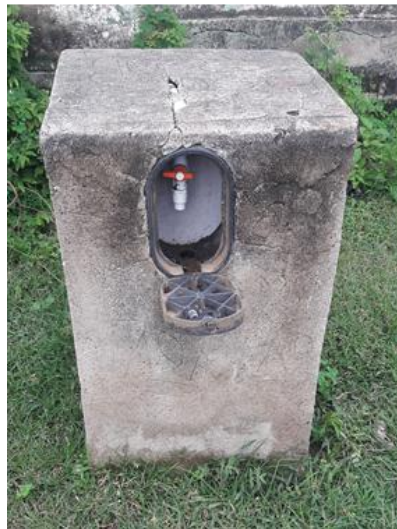
Imagen No 4
Fuente visita 2017

Los artículos 6° y 7° de la Resolución 811 de 2008 definen los lineamientos a seguir por parte de los prestadores para la materialización y recibo a conformidad de los puntos de muestreo en la red de distribución. Adicionalmente, el artículo 6.4.3.8 de la Resolución SSPD No. 20101300048765 del 14 de diciembre de 2010, establece que las personas prestadoras deben realizar el cargue al SUI de la copia del acta de recibo a conformidad de la materialización de los puntos de muestreo, realizada con la autoridad sanitaria competente. El acta no ha sido reportada en el SUI.

Muestras de control de calidad del agua: El prestador no realiza muestras de control, al respecto informó que se encuentra en trámite para dar inicio a la toma de muestras, puesto que los puntos fueron contruidos recientemente.

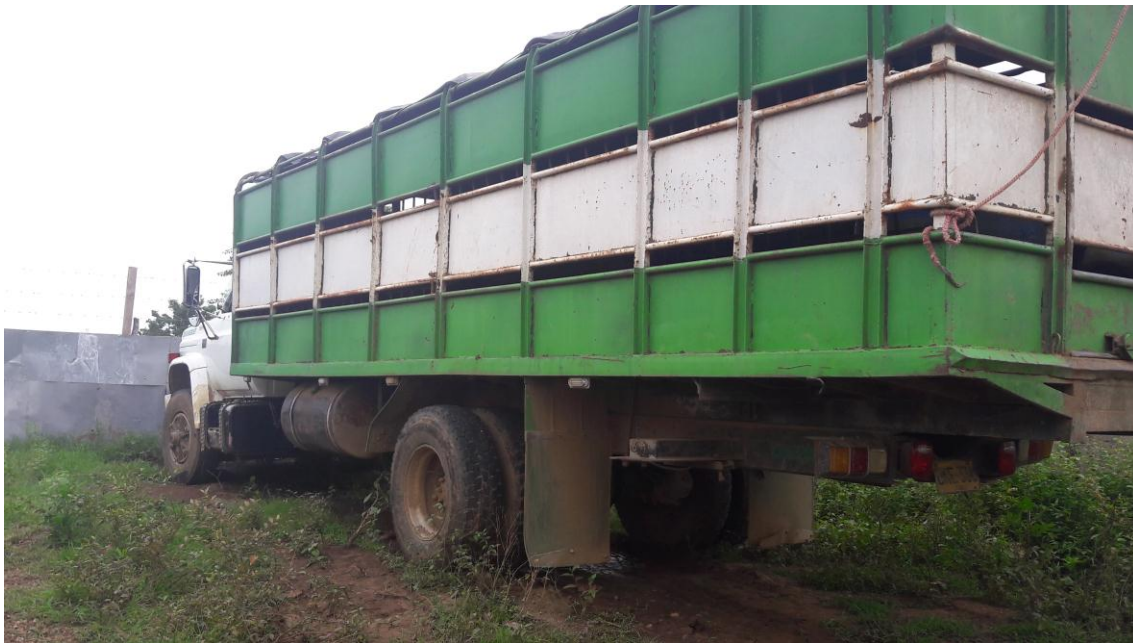
Imagen No 6
Fuente visita 2017

Propiedad: Informa que el vehículo es propiedad de un particular, con quien tiene suscrito un contrato.
