**EVALUACIÓN INTEGRAL DE PRESTADORES**  
**EMPRESA DE SERVICIOS PUBLICOS DE SAN**  
**JOSE DE FRAGUA S.A. E.S.P.**

**SUPERINTENDENCIA DELEGADA PARA ACUEDUCTO,**  
**ALCANTARILLADO Y ASEO**

## EMPRESA DE SERVICIOS PUBLICOS DE SAN JOSE DE FRAGUA S.A. E.S.P.

### ANÁLISIS 2015 – 2017

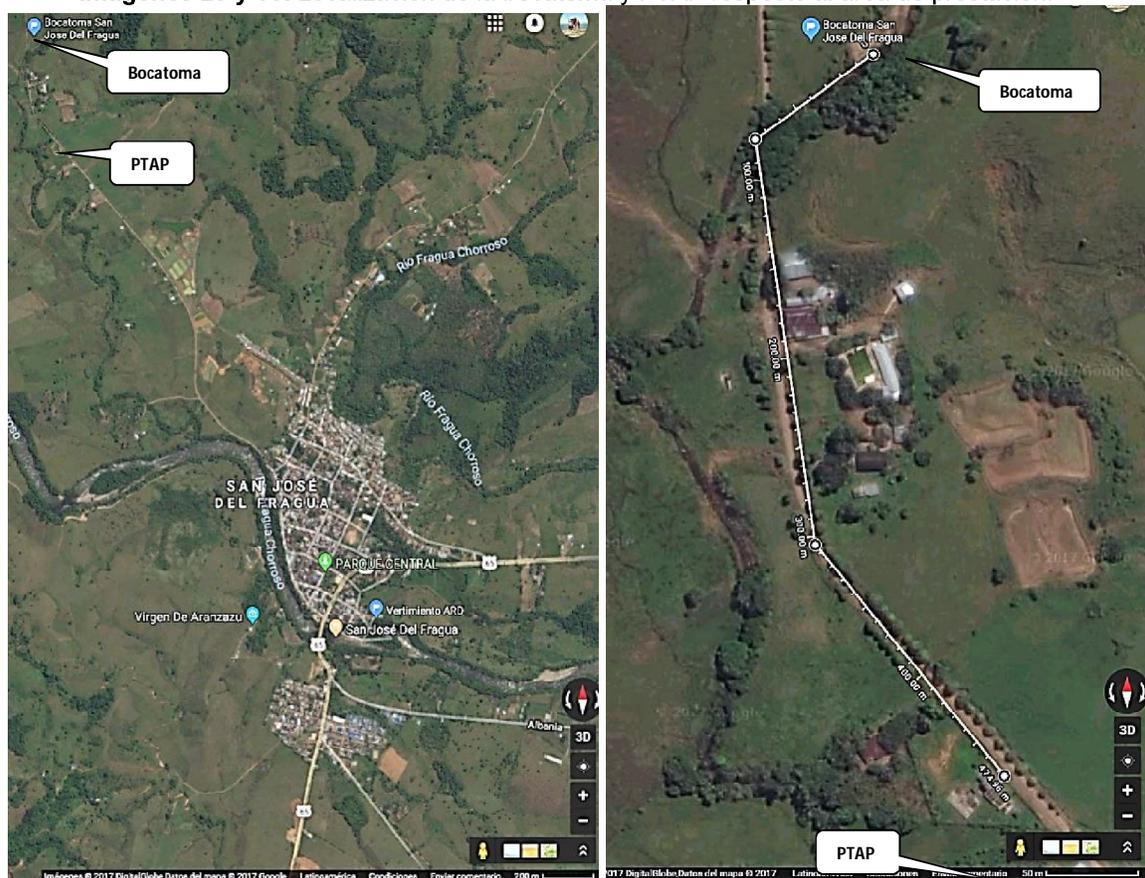
**Imágenes 29 y 30.** Localización de la bocatoma y PTAP respecto al área de prestación.

**Fuente de abastecimiento y estructura de captación:** De acuerdo a lo evidenciado en la visita de inspección practicada en el mes de septiembre de 2017, el sistema de acueducto municipal se abastece de la fuente hídrica superficial de uso público denominada *Quebrada La Platanillo*. En desarrollo de la visita se realizó desplazamiento a la bocatoma, observándose una rejilla metálica de fondo (de 2 x 0,5 m., aprox.) instalada en la sección central de un muro de contención en concreto, de aproximadamente 5 metros de largo.

Aguas arriba del punto de captación se observa ausencia de cobertura boscosa protectora en los márgenes de la quebrada, y en los terrenos adyacentes se adelantan actividades ganaderas, principalmente, correspondiendo a terrenos de ladera de pendiente media. Así mismo, se reporta la existencia de otra captación, con concesión de aguas otorgada por CORPOAMAZONIA, para abastecer un proyecto piscícola; con el cual se han presentado conflictos de uso, ya que dicha captación capta la mayor parte del caudal disponible en la fuente bajo condiciones climáticas de lluvias escasas, generando afectación al sistema de acueducto municipal por desabastecimiento, lo cual fue evidenciado durante el pasado fenómeno del Niño.

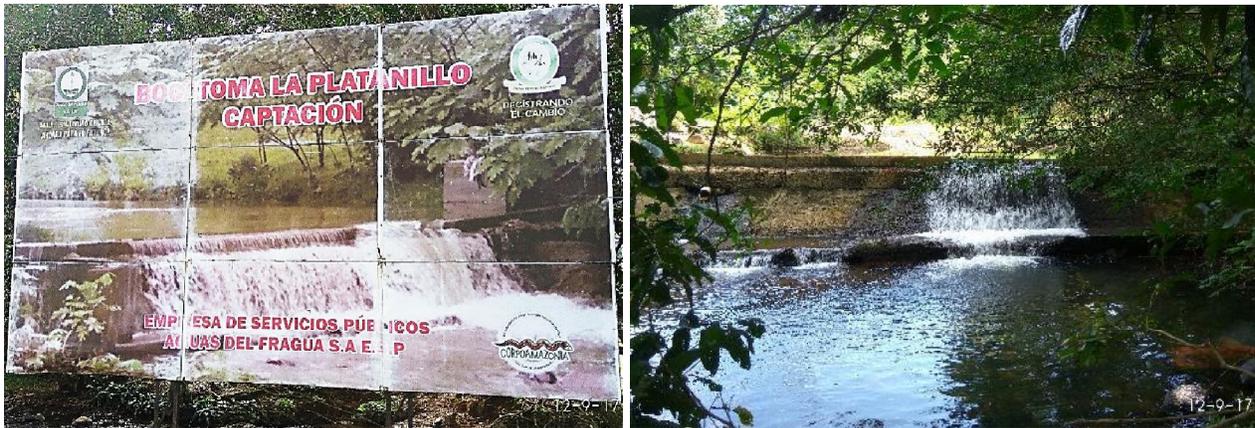
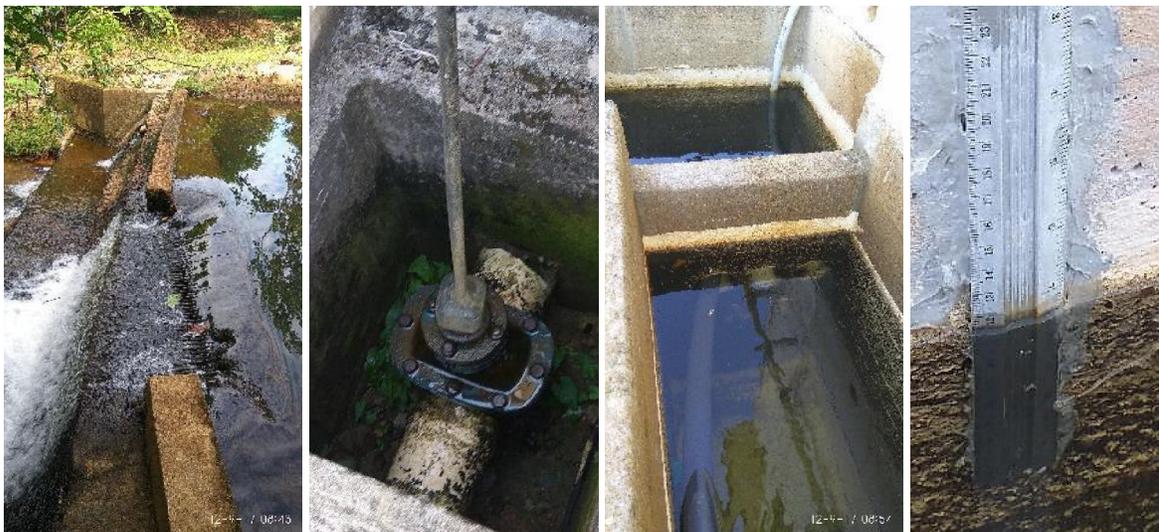
Por lo anterior, se considera que el prestador no cuenta con un referente válido para estimar el caudal de entrada a la PTAP, ni a la salida de dicha estructura.

**Imágenes 33 a 38:** Las 3 primeras imágenes refieren la bocatoma existente sobre la Quebrada *La Platanillo*; y a continuación se observa la tubería de aducción a la entrada de la PTAP y la canaleta que recibe dichas aguas, donde se encuentra instalada una reglilla para el cálculo de caudal, cuyos cálculos parecen estar mal realizados.

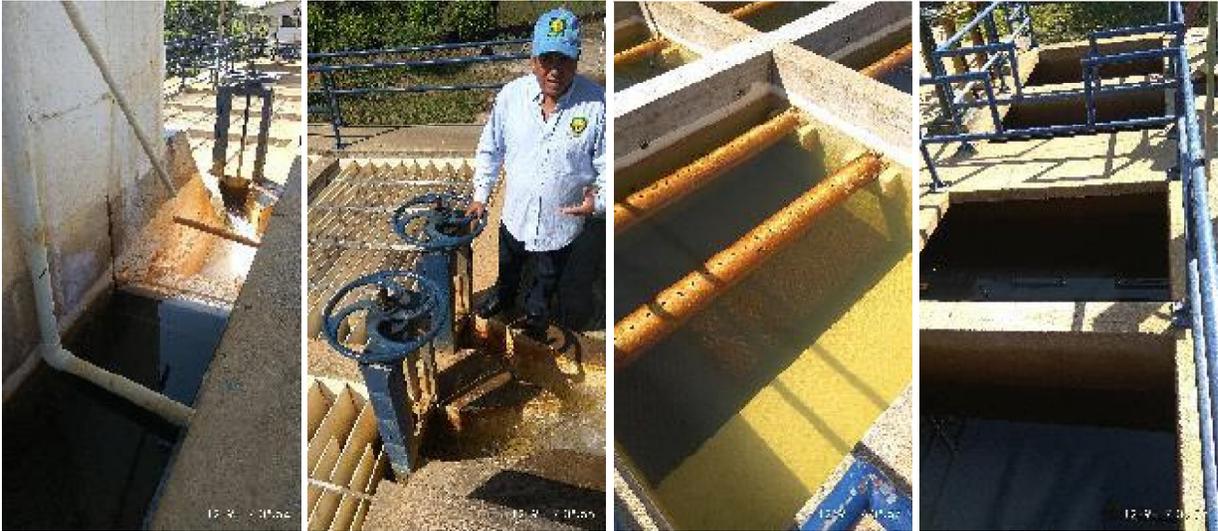
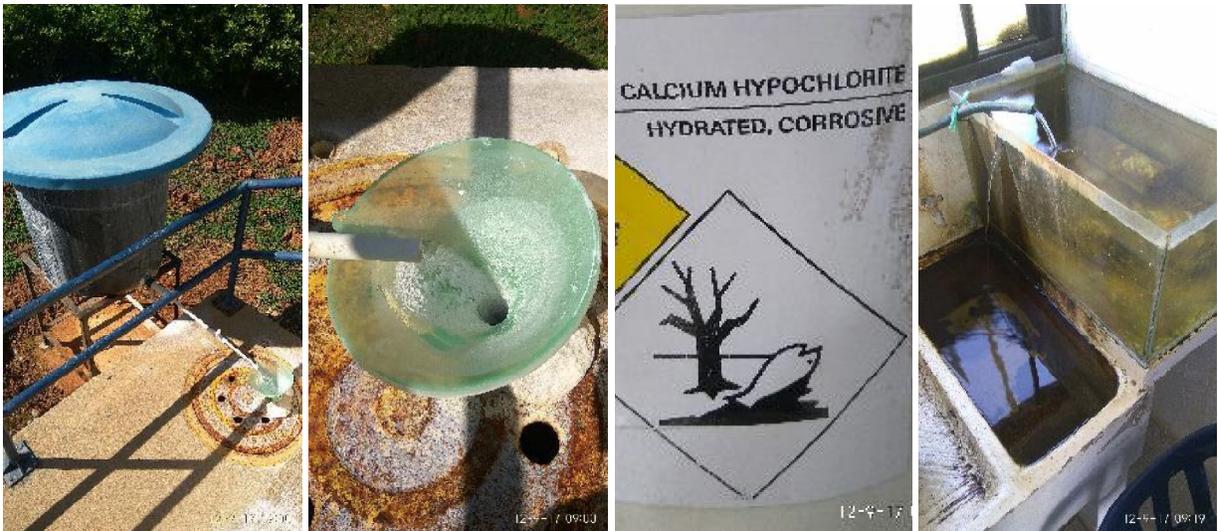
floculante, vertiendo posteriormente a 2 módulos paralelos de floculación ortocinética de tipo convencional con tabiques, cada uno compuesto por 3 compartimentos en serie (6 en total); de donde se entrega el caudal a dos módulos paralelos de sedimentación de alta tasa, compuesto cada uno por dos compartimentos en serie (4 en total), los cuales cuentan con paneles plásticos de sección cuadrada inclinados con un ángulo aproximado de 60°; para pasar luego a 2 módulos de filtración descendente (por gravedad), dividido en 2 compartimientos cada uno, con lecho filtrante múltiple (arena, grava y antracita).

**Imágenes 39 a 46:** Se presentan las etapas descritas de la PTAP del municipio de San José del Fragua, incluyendo el proceso de desinfección y la bioalarma.

Finalmente se realiza la aplicación de desinfectante, donde se emplea cloro granulado disuelto, aunque se cuenta con infraestructura para la aplicación de cloro gaseoso, la cual salió de operación debido a un accidente laboral ocurrido en 2011.

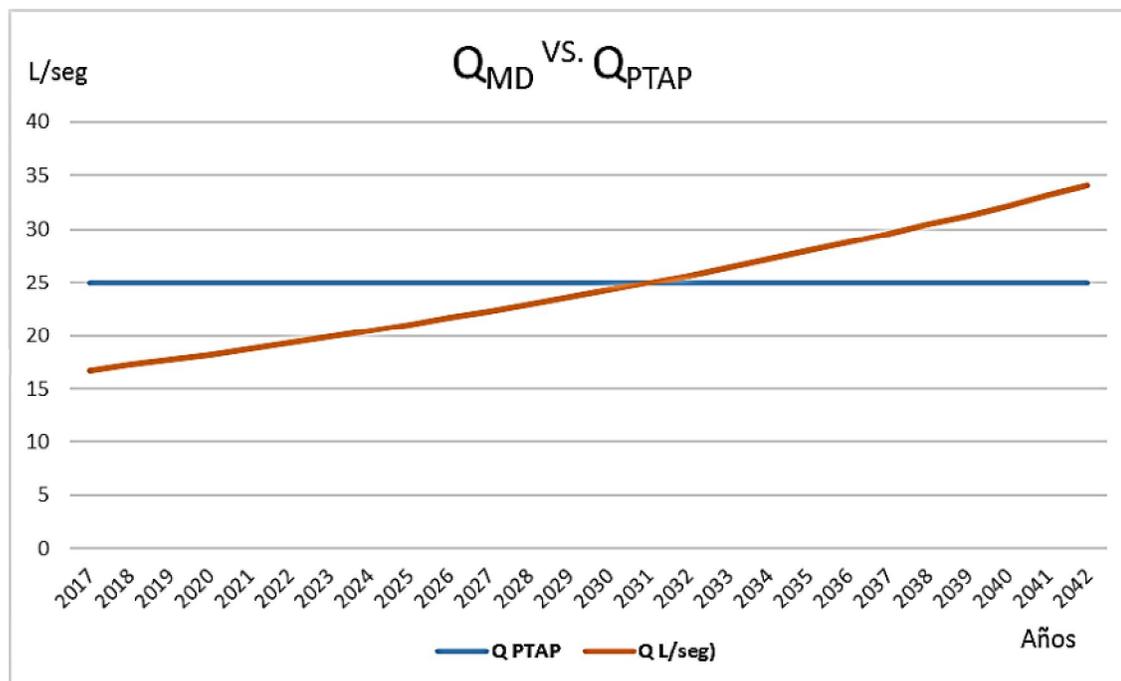
**Gráfica 1.** Caudal Medio Diario vs. Caudal de diseño de la PTAP

- De acuerdo con la gráfica anterior, la cantidad de agua que está en capacidad de potabilizarse en la PTAP del municipio de San José del Fragua sobrepasa a la requerida para el abastecimiento de la demanda, en aproximadamente un 49%; lo que permite inferir que pueden existir pérdidas significativas en la red o consumos exagerados por parte de suscriptores que no cuentan con medidor; o bien, que no se está operando la PTAP a su capacidad plena.

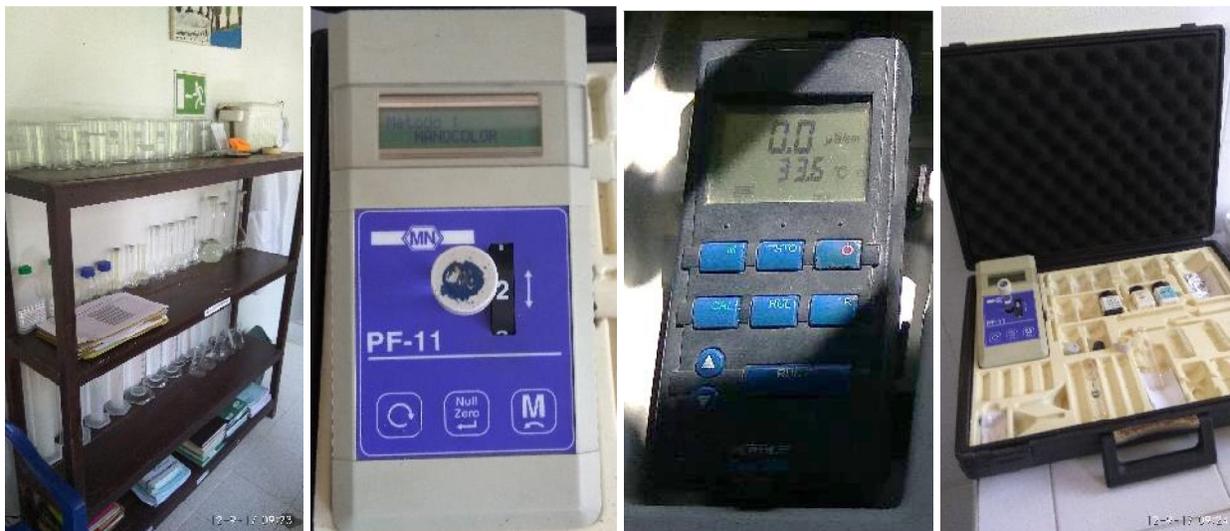
En desarrollo de la visita de inspección se estableció que dicho laboratorio no se encuentra incluido en la Resolución MSPS No. 1615 del 15/05/2015, por la cual se autorizan los laboratorios para la realización de análisis físicos, químicos y microbiológicos al agua para consumo humano; y así mismo, no se ha adelantado gestión alguna ante el Organismo Nacional de Acreditación de Colombia – ONAC; ante lo cual, el representante legal del prestador manifiesta que el objetivo de dicha instalación no es ofrecer servicios al público, sino monitorear y tener control de los aspectos mínimos de calidad del agua del sistema del acueducto urbano de San José del Fragua.

**Imágenes 47 a 50:** Se presenta la dotación del laboratorio de la empresa AGUAS DEL FRAGUA, verificado en la visita realizada en el mes de septiembre de 2017.

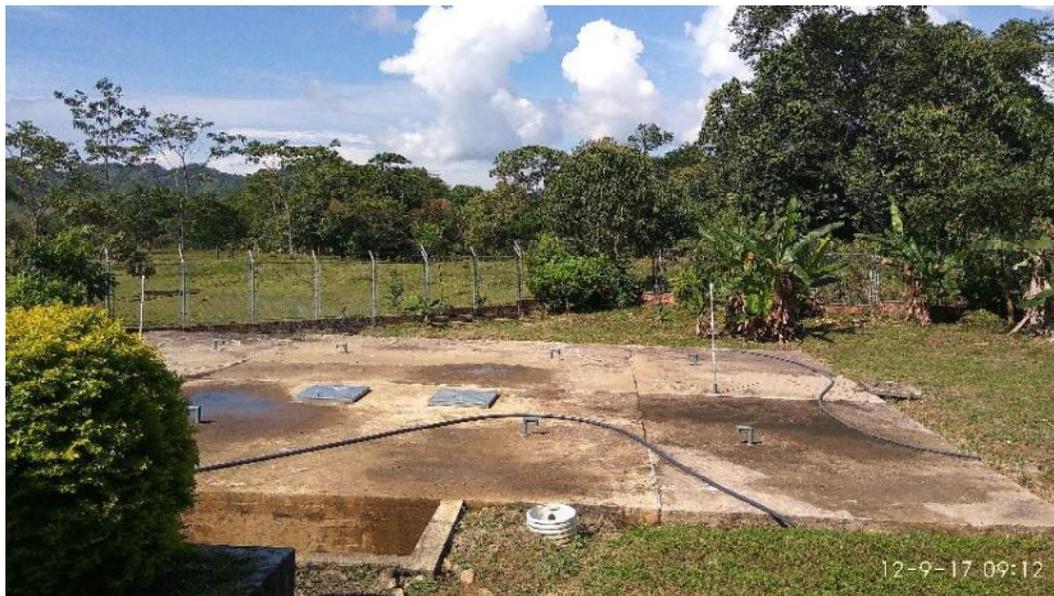
que la cota de localización de la PTAP es superior a la de la cabecera municipal. Visualmente no se detectaron fugas o filtraciones en el tanque de almacenamiento, ni encharcamientos o acumulaciones de humedad en su zona adyacente.

**Imagen 53:** Se observa el tanque de almacenamiento enterrado del acueducto de San José del Fragua.

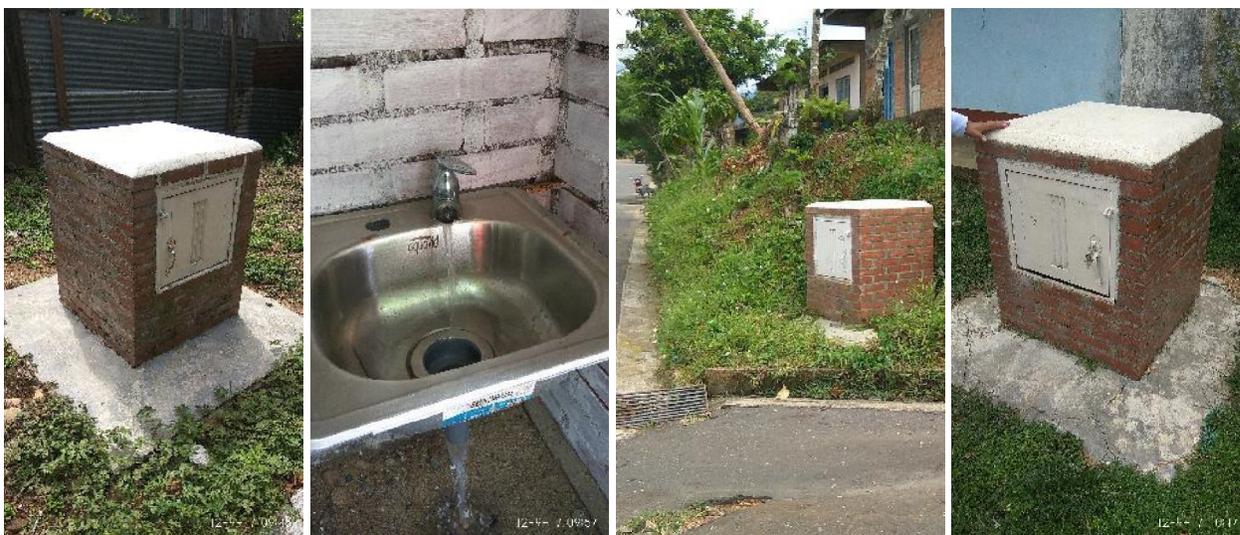
En desarrollo de la visita de inspección se verificaron 3 de los 4 puntos materializados, los cuales cuentan con estructura de protección en ladrillo, ventana metálica con cerradura e internamente cuentan con tubería en PVC y grifo, donde se observó que operaba con normalidad, aún en los puntos más distantes y elevados de la red, en cumplimiento de la Resolución 811 de 2008, como se ilustra en las imágenes siguientes:

**Imágenes 54 a 57:** Se presentan 3 puntos de muestreo que fueron materializados de acuerdo al acta de concertación, los cuales se encontraban operando con normalidad a la fecha de la visita (septiembre de 2017).

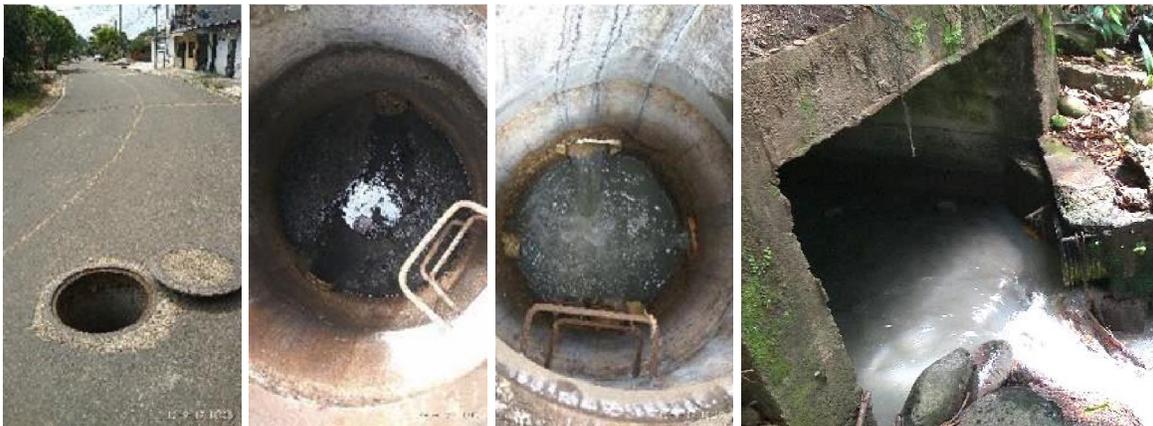
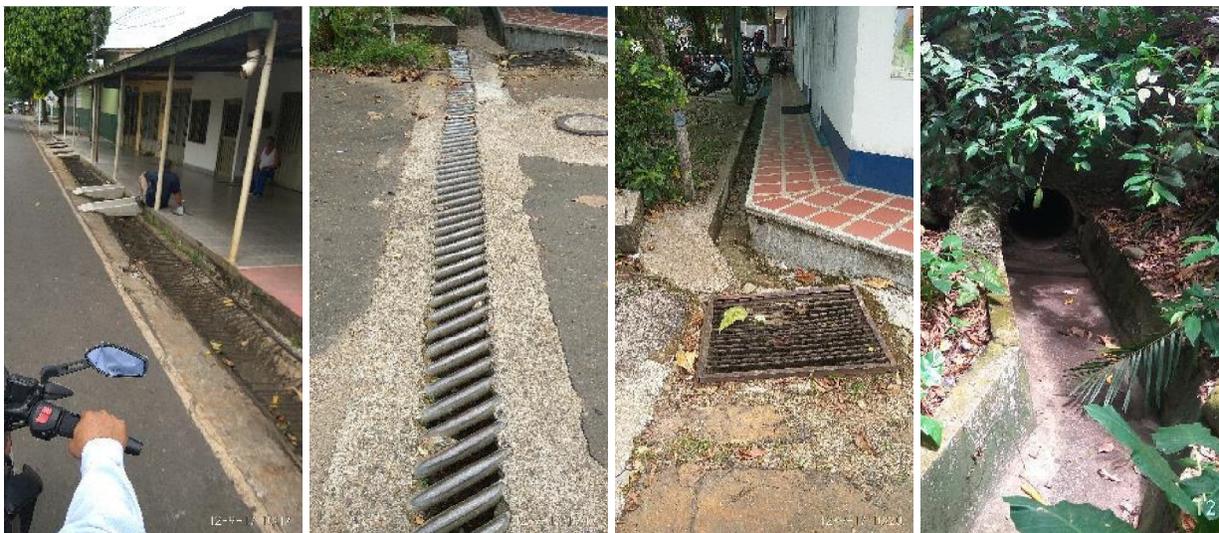
**Planos y catastro de redes:** El artículo 42 de la Resolución MVCT 0330 de 2017, establece que: “*Debe contarse con un catastro de la red actualizado (...)*”, al respecto el prestador en la visita realizada en el mes de septiembre de 2017, manifestó que el Plan de Acción suscrito entre el municipio y el PDA – PAPP, estableció la construcción, adopción e implementación del Plan Maestro de Acueducto y Alcantarillado, para el periodo 2017 a 2019. El prestador no cuenta con copia de este instrumento de planificación municipal. Sin embargo, localmente se cuenta con una copia del catastro de redes de alcantarillado elaborado en el año 2006, aunque se manifestó que no se hace uso de dicho instrumento.

**Imágenes 60 a 67:** Inspección de pozos de inspección y sumideros del alcantarillado de San José del Fragua a la fecha de la visita (septiembre de 2017); y sus respectivos emisarios finales.

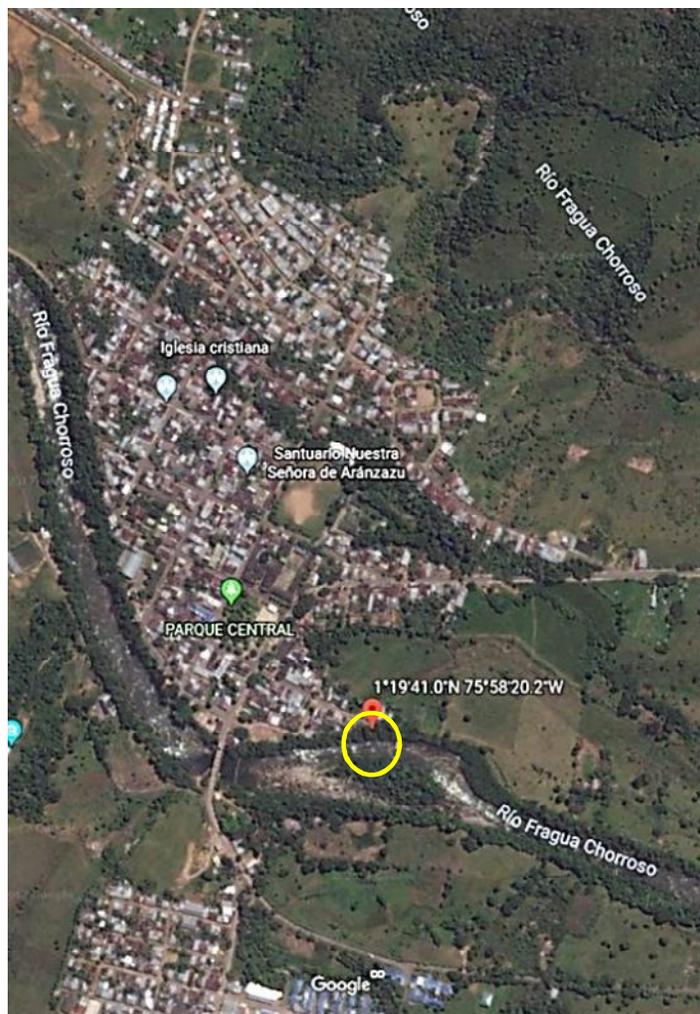
**Vertimientos y cuerpo receptor:** El efluente de aguas residuales generado en el municipio de San José del Fragua es vertido a través de 2 puntos de descarga (uno para aguas sanitarias y otro para aguas lluvias), localizados en el mismo sitio, sobre la margen izquierda del río Fragua Chorroso.

**Imagen 68:** Se circunscribe el punto en el que se localiza la descarga de aguas residuales municipales sobre la margen izquierda del Río Fragua Chorroso..

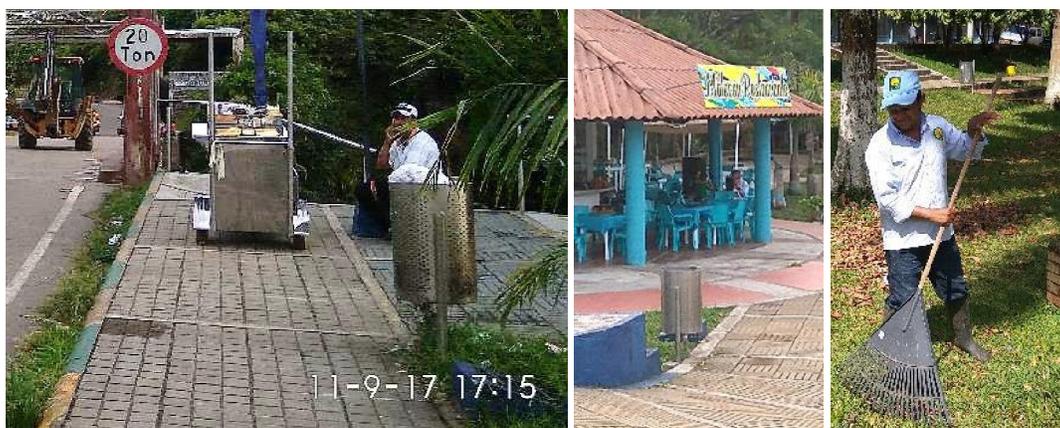
Al respecto cabe reseñar que el documento del PPSA plantea como objetivo aumentar el inventario de cestas públicas, de 10 unidades, que se tienen actualmente, a 40 unidades. En las siguientes imágenes se ilustra las cestas implementadas en el municipio de San José del Fragua, las cuales se observaron en buen estado general durante la visita de inspección practicada en el mes de septiembre de 2017.

**Imágenes 72 a 74:** características de cestas implementadas en el municipio de San José del Fragua.

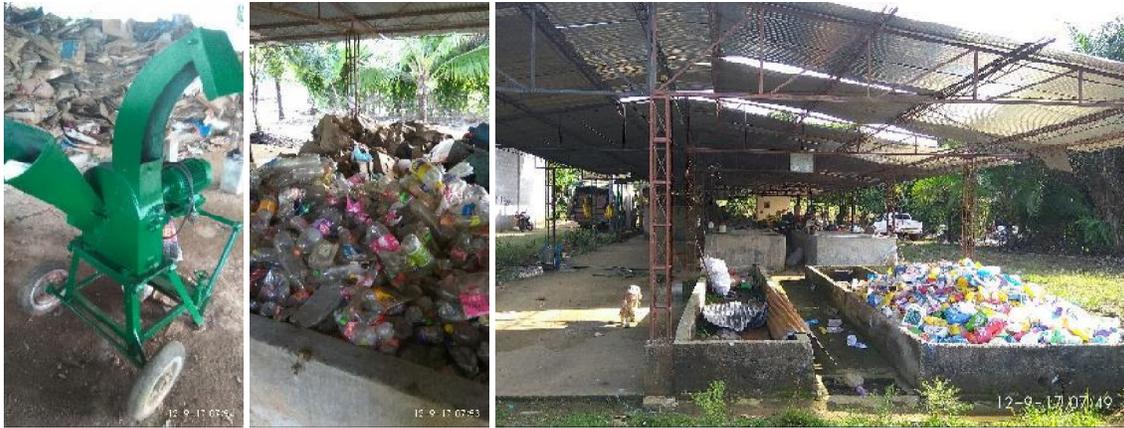
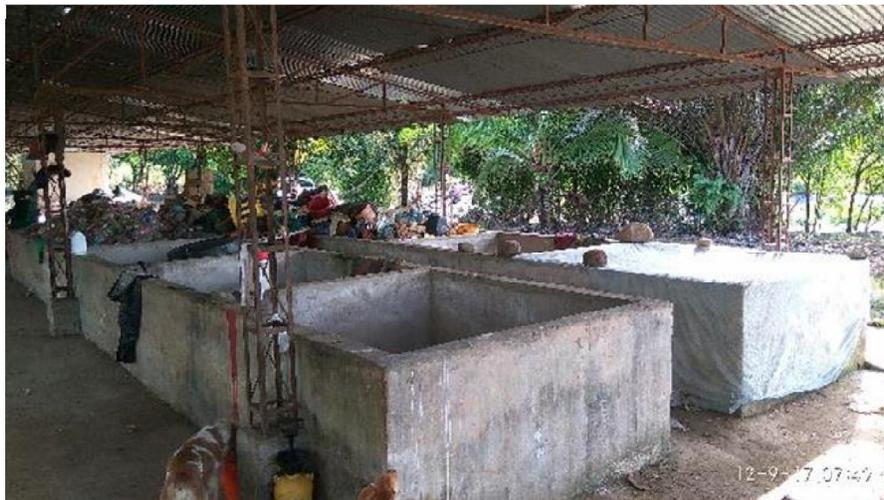
Como se mencionó previamente, en el predio del relleno sanitario El Cairo se cuenta con una edificación dispuesta para el almacenamiento de materiales aprovechables, pero éstas no están siendo plenamente aprovechadas. En el lugar no se realiza control de vectores, aunque tampoco fueron evidenciados, con excepción de la presencia de dípteros en una zona prevista para realizar composteras, donde actualmente se tiene adaptado para la cría de cerdos (ver imágenes siguientes).

**Imágenes 75 a 78:** Bodega de almacenamiento de materiales reciclables, localizado en el predio que alberga el relleno sanitario El Cairo, en el municipio de San José del Fragua. En la imagen inferior se aprecia las estructuras concebidas como composteras, una de las cuales está siendo empleada como corral para porcinos.

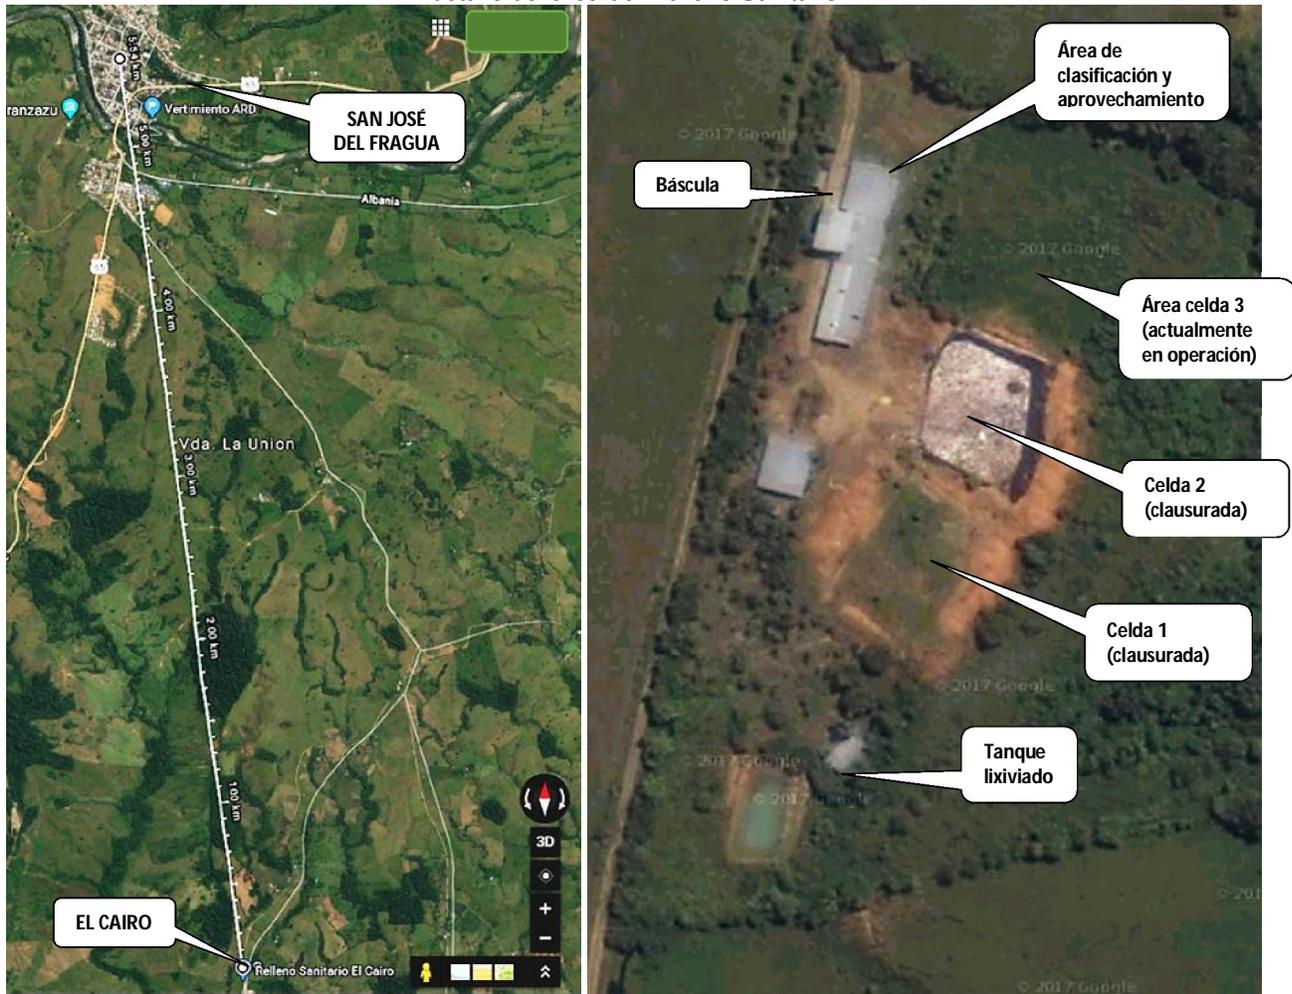
**Imágenes 79 y 80.** Localización del relleno sanitario EL CAIRO, respecto al área urbana de San José del Fragua y detalle del área del Relleno Sanitario

El método de operación del relleno es por área, con celda diaria en terrazas, impermeabilización de fondo y sobre los taludes laterales con geomembrana RS calibre 500; mientras que la cara externa de los taludes fue planificada con cobertura en cespedón. La capacidad proyectada del sitio es de 48.243 m<sup>3</sup>, lo que con una densidad de estabilización de 550 Kg/m<sup>3</sup>, corresponde a 26.533,36 Toneladas.

El sitio presenta condiciones topográficas predominantemente planas con un ligero declive en sentido norte sur, con cobertura vegetal correspondiente a vegetación propia de sucesión secundaria y no se observaron fuentes o espejos de agua naturales en sus proximidades. Las vías internas, aunque desprovistas de pavimento, se encuentran en estado apto para la circulación de toda clase de vehículos. Internamente cuenta con caseta de vigilancia, cercado perimetral con puertas de acceso, valla informativa, áreas de amortiguación y áreas de administración y servicios.

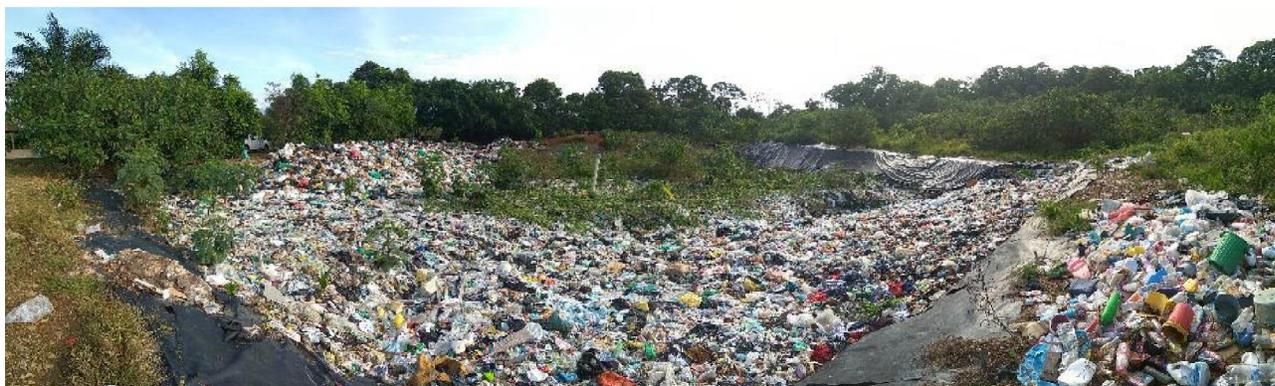
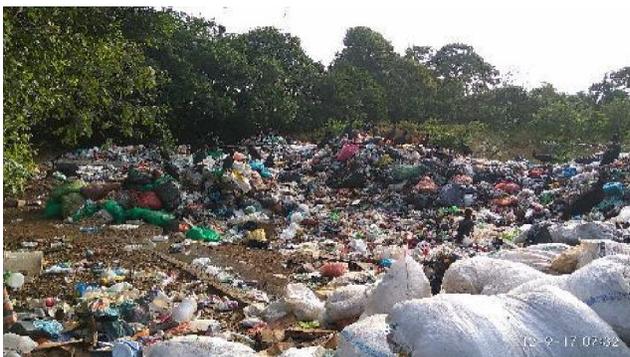
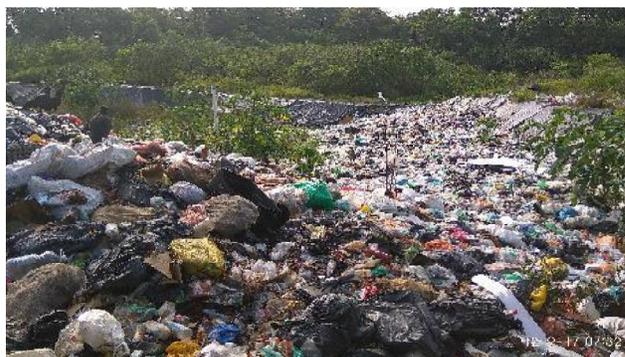
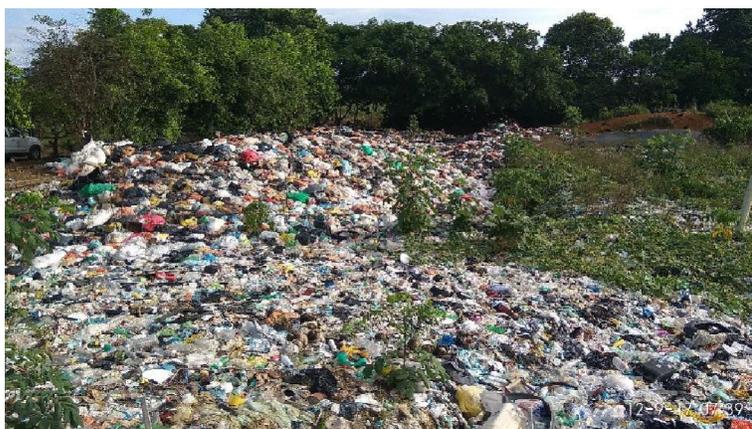
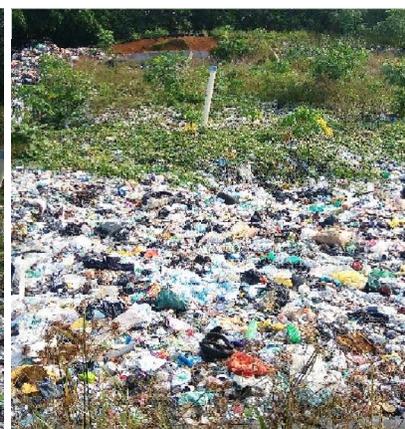
De acuerdo con el mismo documento, la celda debería cubrirse a través de carretillas de mano, palas y azadón, con una capa de tierra que será compactada con rodillo o pizones de mano, aplicándola como mínimo una vez por día de recolección, de manera que al término de la jornada no queden residuos expuestos.

**Imágenes 86 a 90:** Se presenta el estado actual del Relleno Sanitario El Cairo, donde se denota ausencia de las medidas mínimas de manejo del sitio, evidenciadas en la forma en que se dispersan los residuos en la celda, omisión de la conformación de terrazas, compactación y manejo de celda diaria, y absoluta ausencia de cobertura de los residuos.

- Se presentan deficiencias operativas en el sitio, particularmente por una parcial e insuficiente implementación de la actividad de aprovechamiento; y por la ausencia de manejo de la celda, donde no se sigue una rutina operativa, no se aplica el concepto de celda diaria, no se realiza cobertura de residuos, ni compactación; aproximándose al esquema de manejo de un botadero a cielo abierto, con control de lixiviados y gases. Adicionalmente, la báscula del relleno se encuentra averiada aproximadamente desde el mes de marzo de 2017; y se desconoce el método aplicado por el prestador para estimar los pesajes de residuos que ha venido reportando a través del SUI.

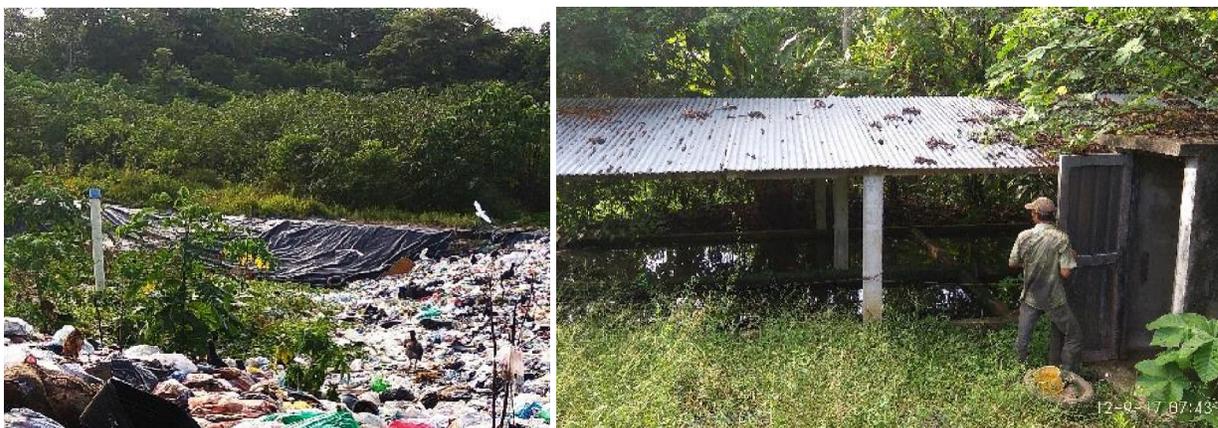
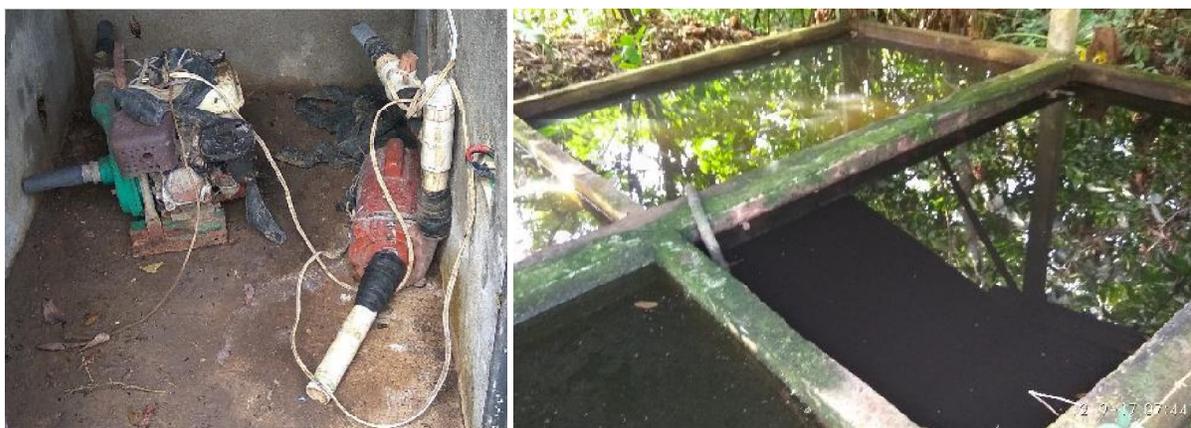
**Imágenes 91 a 94:** En la imagen superior izquierda se observa la celda 3 (en uso), donde es visible la geomembrana instalada sobre el talud lateral de la celda, y a la derecha, el tanque sedimentador que recibe los lixiviados del relleno sanitario, instalación que cuenta con cubierta para evitar el influjo de aguas lluvias. Abajo se presenta la electrobomba a través de la cual se recirculan los lixiviados, y una vista de las cámaras del tanque sedimentador de lixiviados.

La licencia ambiental del relleno sanitario El Cairo (Resolución CORPOAMAZONIA No. 083 del 16/12/2008), refiere que cada celda cuenta con una red en espina de pescado conformada por zanjas de 40cmX40cm., en piedra media zonga como material filtrante. Los drenajes son trazados donde se ubica el drenaje del terreno con pendientes de fondo superior al 2% y distancia entre zanjas de filtros de piedra de 10 a 15 cm. Cada filtro o drenaje debe estar recubierto por Geotextil NT1600, vertiendo a una tubería

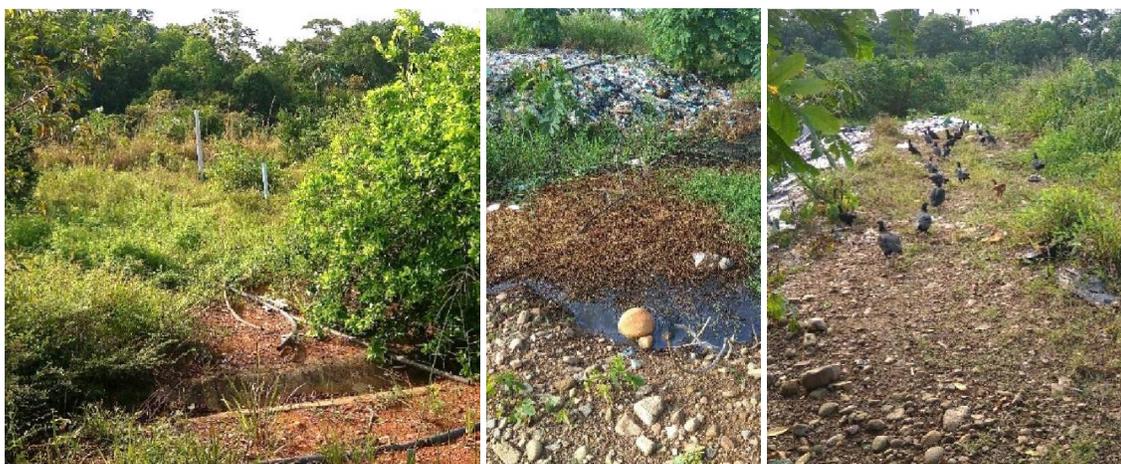
De acuerdo con lo descrito en el documento de la licencia ambiental del relleno sanitario El Cairo (Resolución CORPOAMAZONIA No. 083 del 16/12/2008), para el drenaje de aguas lluvias se contempló la construcción de un canal cortacorriente en tierra, en la cota superior del predio, perfilado manualmente con una pendiente del 2,68%, para que el agua alcance una velocidad máxima de 0,5 m/s.

**Imágenes 95 a 97:** Se observa el estado actual de canales de evacuación de aguas lluvias alrededor de las celdas 1 y 2 (en su orden), las cuales presentan acumulación de sedimentos y crecimiento de especies vegetales; y a la derecha se observa la total ausencia de canales para el manejo de aguas lluvias alrededor de la celda No. 3.

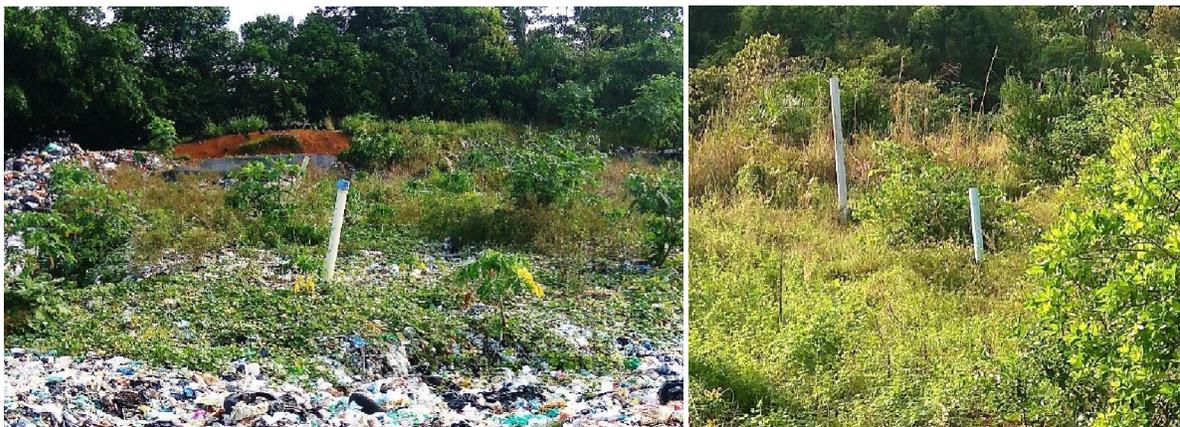
La licencia ambiental del relleno sanitario El Cairo (Resolución CORPOAMAZONIA No. 083 del 16/12/2008), estima que la producción anual de gas del proyecto, sería por el orden de los  $173 \text{ m}^3$  en el primer año de operación, hasta los  $303 \text{ m}^3$  en el último año de operación; cuyo manejo se debe realizar con sistemas pasivos de ventilación tipo chimenea, con filtros de piedra y tubería en PVC perforada revestida en piedra e interconectada con los filtros que captan y conducen los lixiviados, cada una de las cuales debe atravesar en sentido vertical una longitud mínima de 4 metros. Se diseñaron para ser instaladas cada 50 metros.

**Imágenes 98 y 99:** Se observan las chimeneas de evacuación pasiva de gases de las celdas 3 y 1.

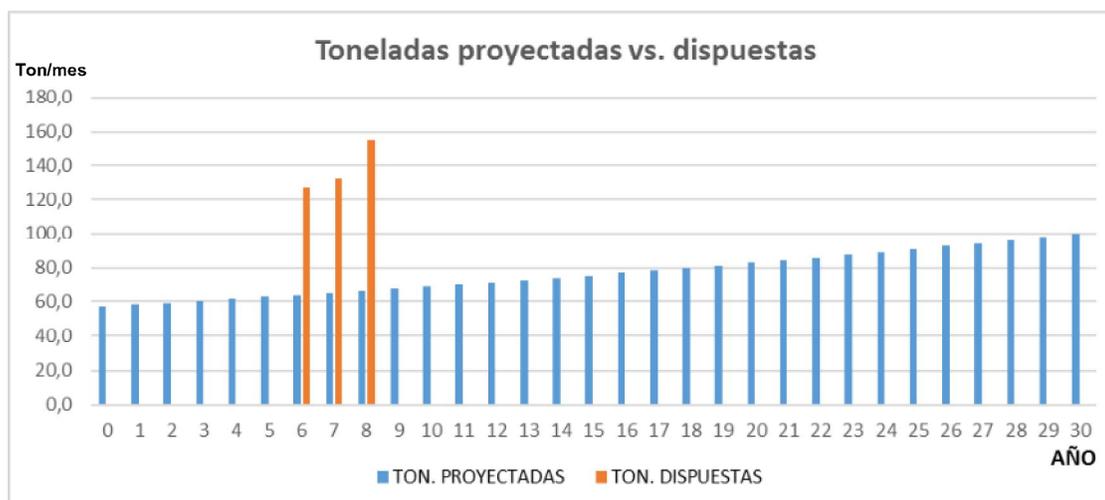
**Gráfica No. 3:** Toneladas proyectadas a ser dispuestas en el relleno sanitario, vs. Ton. dispuestas.

- Se presentan deficiencias operativas en el sitio, particularmente por una parcial e insuficiente implementación de la actividad de aprovechamiento; y por la ausencia de manejo de la celda, observándose ausencia de rutina operativa, celda diaria, cobertura de residuos y compactación.
- Actualmente, y aunque la báscula del relleno sanitario se encuentra averiada, según informó la representante del prestador, presuntamente se está disponiendo una cantidad de residuos sólidos (136 Ton/mes), la cual es, incluso superior a la cantidad proyectada para el último año del proyecto (99,6 Ton/mes), en un 36,5%.
