**EVALUACIÓN INTEGRAL DE PRESTADORES
EMPRESA DE SERVICIOS PUBLICOS
DOMICILIARIOS DEL MUNICIPIO DE VIANI
"EMSERVIANI" S.A.S. E.S.P.**

**SUPERINTENDENCIA DELEGADA DE ACUEDUCTO,
ALCANTARILLADO Y ASEO
GRUPO PEQUEÑOS PRESTADORES
Bogotá, diciembre de 2017**

EMPRESA DE SERVICIOS PUBLICOS DOMICILIARIOS DEL MUNICIPIO DE VIANI "EMSERVIANI" S.A.S. E.S.P.

ANÁLISIS 2017

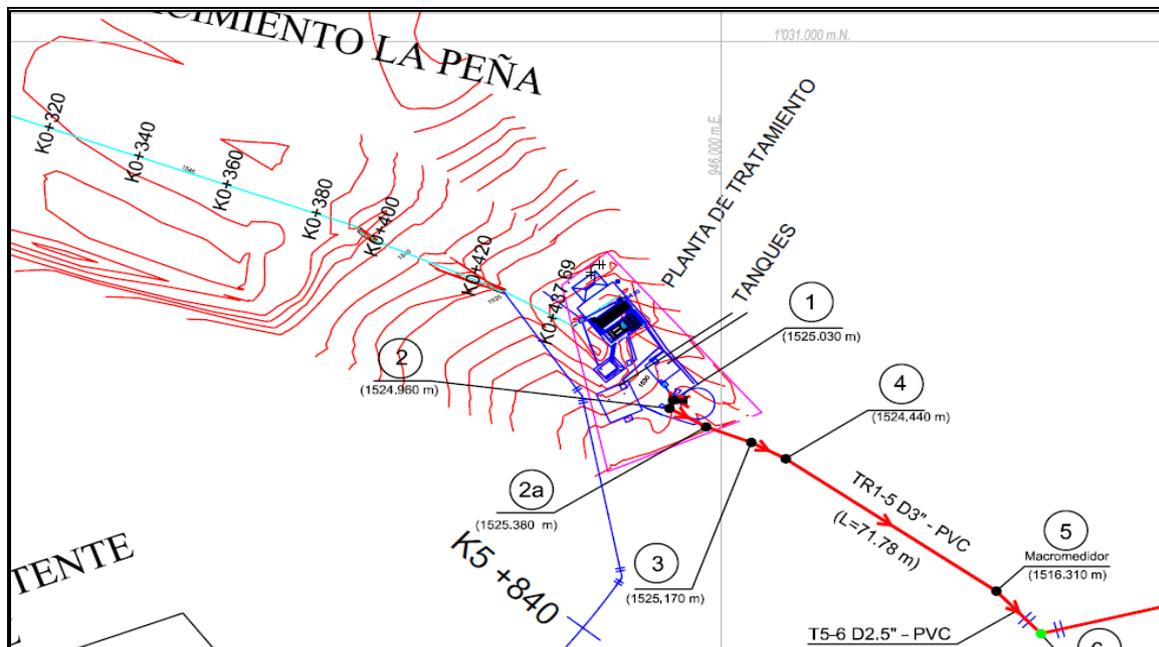
Ilustración 2 Esquema de funcionamiento del sistema de acueducto urbano

A continuación, se presenta el esquema de funcionamiento del sistema de acueducto presentado por el prestador dentro del Plan de emergencia y contingencia para el manejo de desastres y emergencias asociados a la prestación de los servicios públicos domiciliarios de acueducto, alcantarillado y aseo:

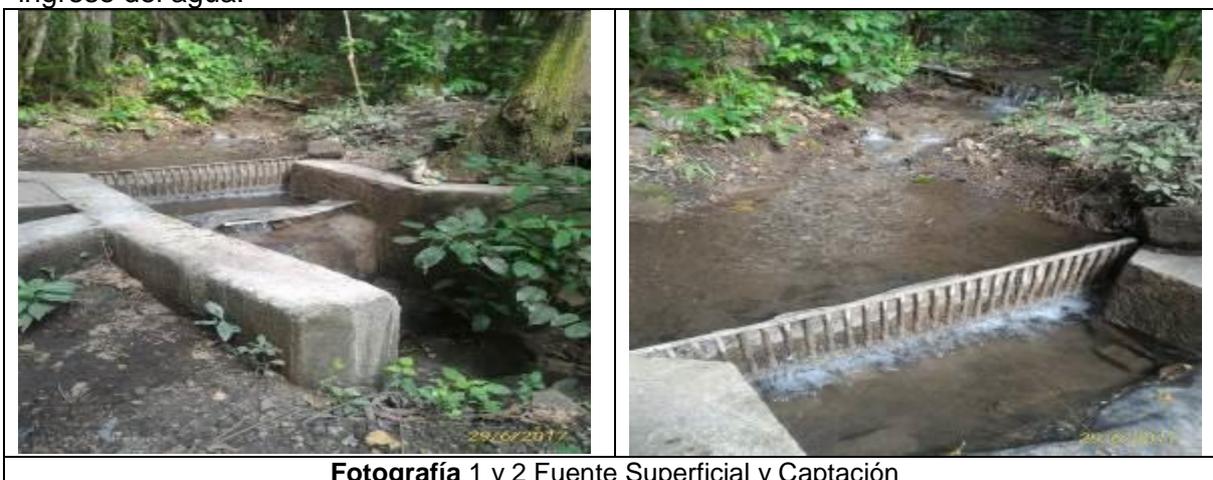
Fotografía 1 y 2 Fuente Superficial y Captación

- En la captación de la Quebrada La Luz, se observan las rejillas y la estructura de captación en buen estado. Las rejillas no tenían acumulación de hojas ni de otros materiales.

La estructura de captación de la Quebrada La Peña, se observa en buen estado, cubierta con una polisombra que no permite que se colmate de hojas, alrededor de la estructura y en la misma, se observa hierro, el cual de acuerdo con lo manifestado por el prestador alcanza los valores permitidos con el tratamiento. Esta estructura no presenta instalación de elementos que permitan el aforo –medición de caudal en el ingreso del agua.

El prestador manifiesta que se realiza mantenimiento a las estructuras cada 10 o 12 días.

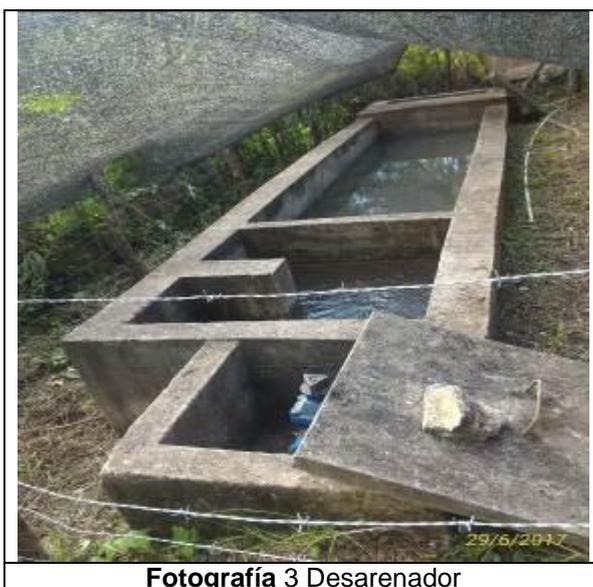
Fotografía 3 Desarenador

De acuerdo a lo indicado en el "Plan de emergencia y contingencia para el manejo de desastres y emergencias asociados a la prestación de los servicios públicos domiciliarios de acueducto, alcantarillado y aseo -Empresa de Servicios Públicos Domiciliarios de Vianí – EMSERVIANÍ S.A.S E.S.P. el desarenador consiste en una estructura de tipo convencional que consta de cámara de llegada y aquietamiento, zona de entrada, zona de sedimentación, zona de salida, zona de almacenamiento de arenas, tabique reductor de velocidad, estructura de derivación de excesos al río, estructura de lavado.

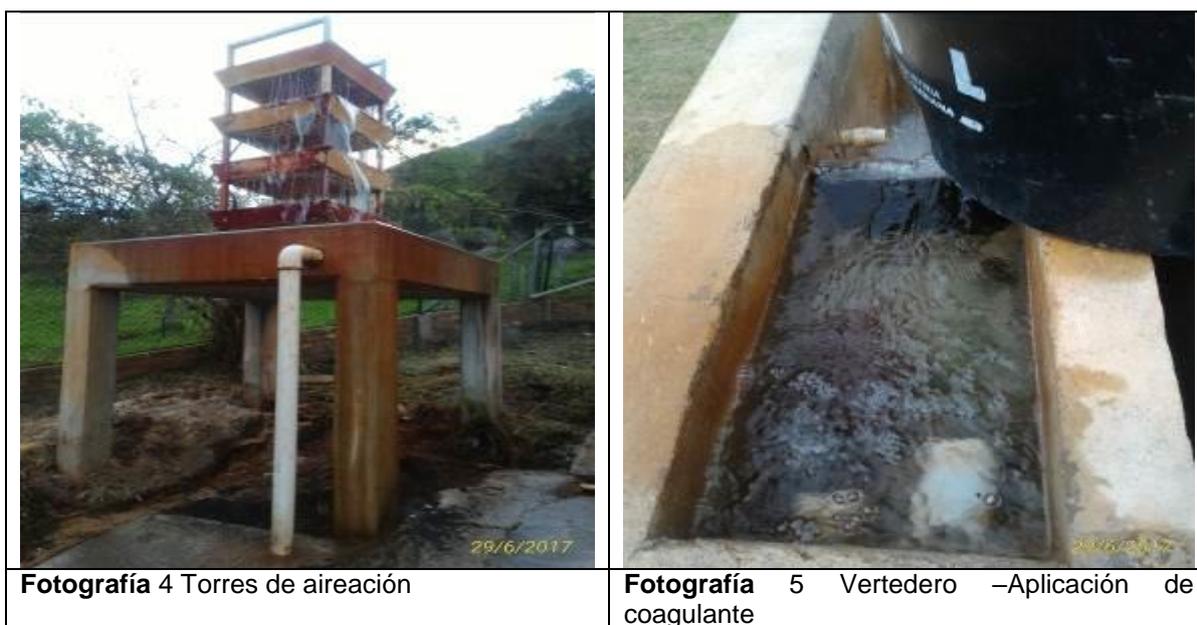
Ahora bien, de acuerdo a lo reportado en el acta de la última visita realizada se indica que la PTAP fue construida en el año 2000 y se le realizó una optimización en el año 2014, en el marco de la primera fase del Plan Maestro. La PTAP es de tipo convencional y tiene un caudal de diseño y de operación de 7 l/s (es importante que el prestador aclare cuál es el caudal de diseño y operación real de la PTAP). Funciona las 24 horas del día.

El agua proveniente de la Quebrada La Peña llega a unas torres de aireación, allí se mezcla con el agua de la Quebrada La Luz en un vertedero en el cual se realiza la aplicación del coagulante (sulfato de aluminio tipo A) y se realiza la mezcla rápida. Posterior a la mezcla rápida el agua pasa a una unidad de floculación hidráulica de flujo horizontal, en seguida a dos unidades de sedimentación con placas de 45° de inclinación, para que a continuación el agua sea conducida a 8 unidades de filtración en las cuales cuatro tienen material filtrante (arena, grava y antracita) y para finalizar el agua pasa a un vertedero en el que se aplica cloro granulado y luego es transportada a uno de los 4 tanques de almacenamiento. La PTAP no cuenta con sistema de manejo de lodos.

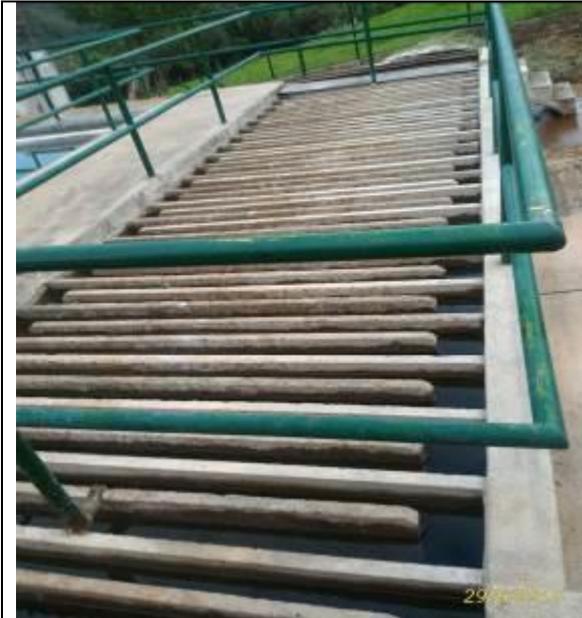
Fotografía 6 Unidad de floculación horizontal

Durante la visita se observó que a la PTAP se le hizo mantenimiento, se encuentra en buen estado, sin fisuras, sin embargo, las placas de los sedimentadores se encuentran deterioradas.

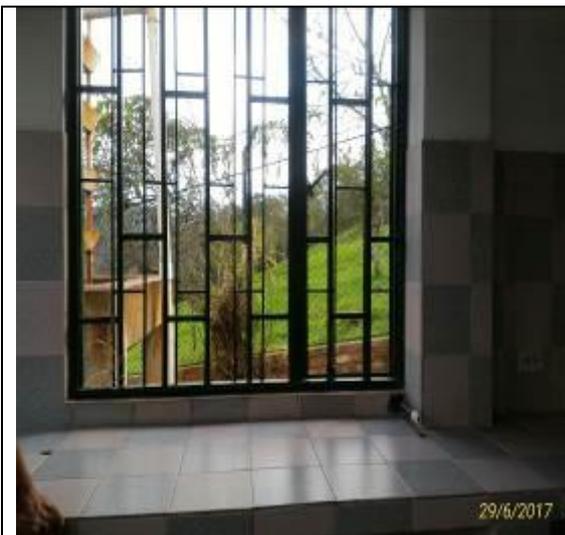
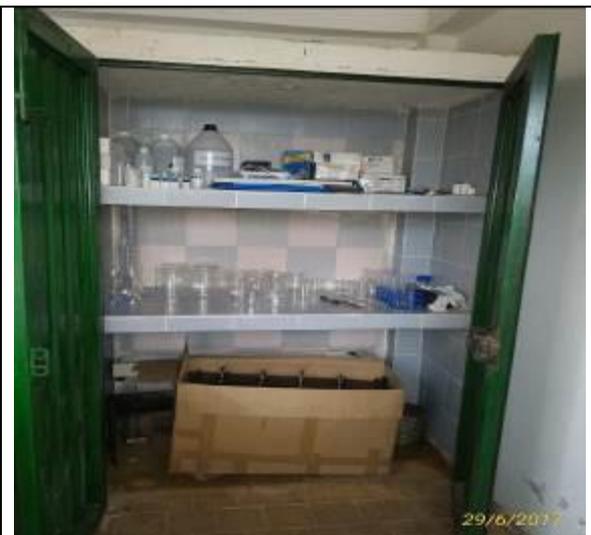
Fotografía 8 y 9 Laboratorio-Dotación

- Se cuenta con laboratorio con instalaciones adecuadas, en el cual se observan los equipos de laboratorio guardados en un armario con candado, debido a que se han presentado robos en la PTAP.
- Según lo manifestado por el prestador la última prueba de jarras se realizó hace 15 días, sin embargo, no se contaban en el momento con el registro de los resultados. Así mismo el prestador indica que realiza análisis de control de pH, turbiedad, color, cloro residual, sin embargo, no se cuenta con libro de registro de estos resultados.
- El libro de control que se tiene, fue entregado al prestador por EPC, en el sólo se diligencian los datos de los caudales de entrada y salida en l/s y m3 y registro de los aforos.
- El prestador indica que realiza un aforo diario, con balde y cronómetro en la mañana para el caudal de entrada, no se cuenta con macromedidor a la salida de la PTAP.

- El prestador deberá realizar las gestiones necesarias para realizar la medición del caudal que ingresa a la captación a la PTAP y así mismo el que sale de la PTAP y los tanques de almacenamiento lo anterior con el fin de conocer el índice de agua no contabilizada lo cual corresponde a las pérdidas de agua en los sistemas de acueducto debido a las fugas, autoconsumos y submediciones (lo cual se definen como pérdidas técnicas), ello con el fin de adelantar acciones para el control las pérdidas técnicas y comerciales y para la gestión comercial.

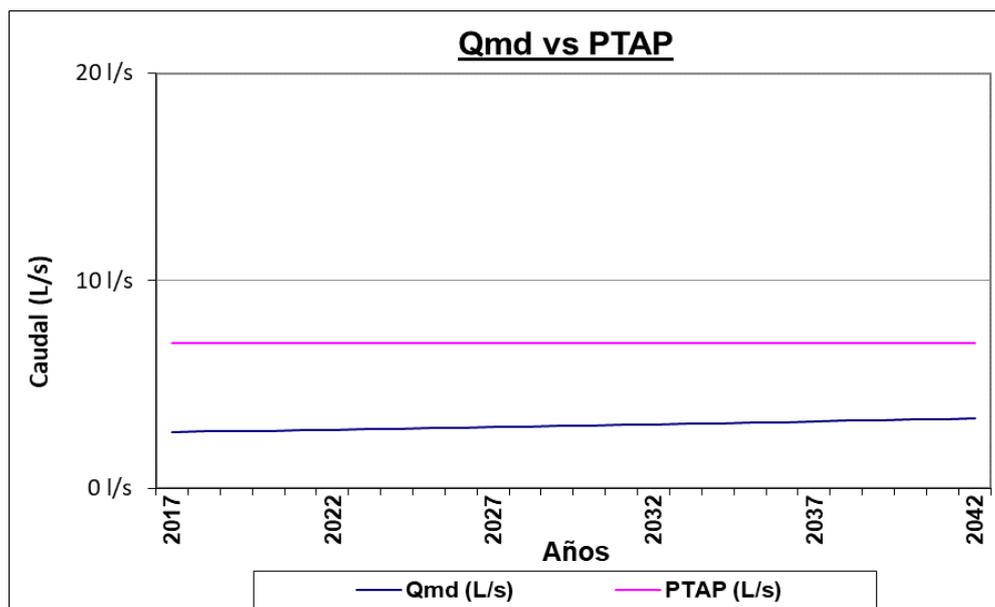
Ilustración 3 Proyección Caudal Medio Diario versus PTAP

- El caudal medio diario teórico está por debajo del caudal medio diario de operación real en un 38,7 % a la capacidad instalada actual del prestador, es decir diariamente el prestador tiene un excedente de 370.973,33 litros, para satisfacer las necesidades de la población durante las 24 horas del día.
- Haciendo el contraste del cálculo del caudal de ingreso diario con la capacidad instalada de la planta, se refleja que dicho sistema puede tratar el volumen de agua captado actualmente por el prestador al día; sin embargo, es necesario que realice la instalación de macromedidores, con el fin de contar con los valores reales de pérdidas de agua en el sistema, establecer el programa de pérdidas de agua potable y hacer los correspondientes ajustes para disminuirlas al máximo.

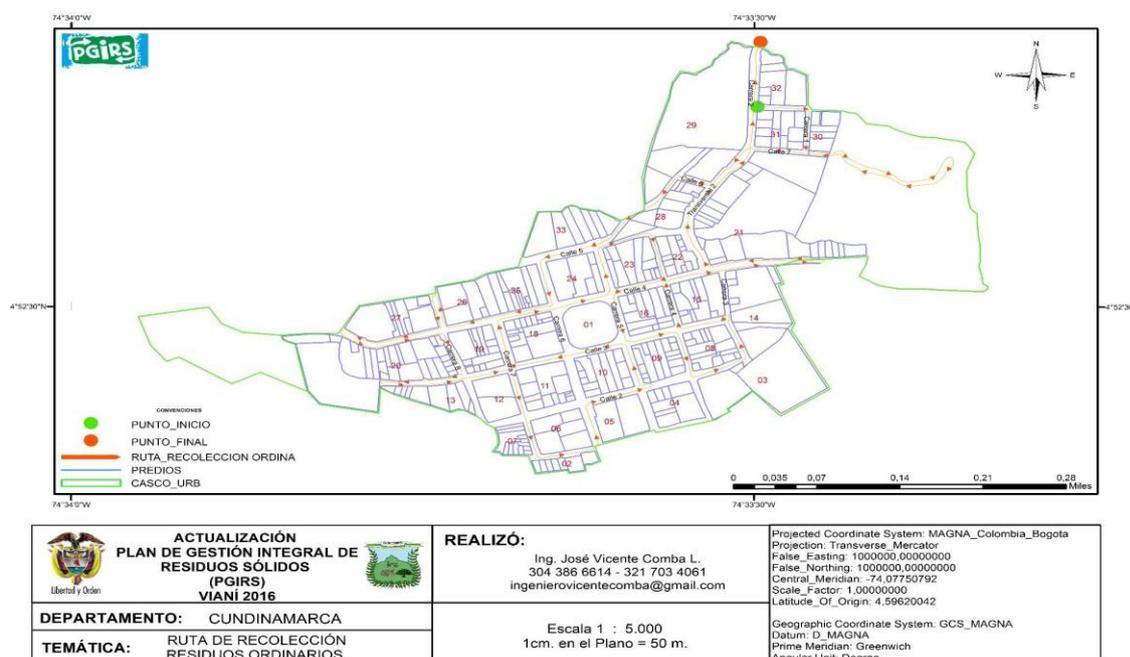
Ilustración 6 Plano de micro rutas

- **Plano:** se tiene una ruta descriptiva dentro de la Actualización del Plan de Gestión Integral de Residuos Sólidos Municipio de Vianí
