**EMPRESA SOLIDARIA DE SERVICIOS PUBLICOS
DEL MUNICIPIO DE FLORESTA
“EMPOFLORESTA” E.S.P**

**SUPERINTENDENCIA DELEGADA DE ACUEDUCTO,
ALCANTARILLADO Y ASEO
GRUPO PEQUEÑOS PRESTADORES
Bogotá, diciembre de 2017**

ANÁLISIS 2017

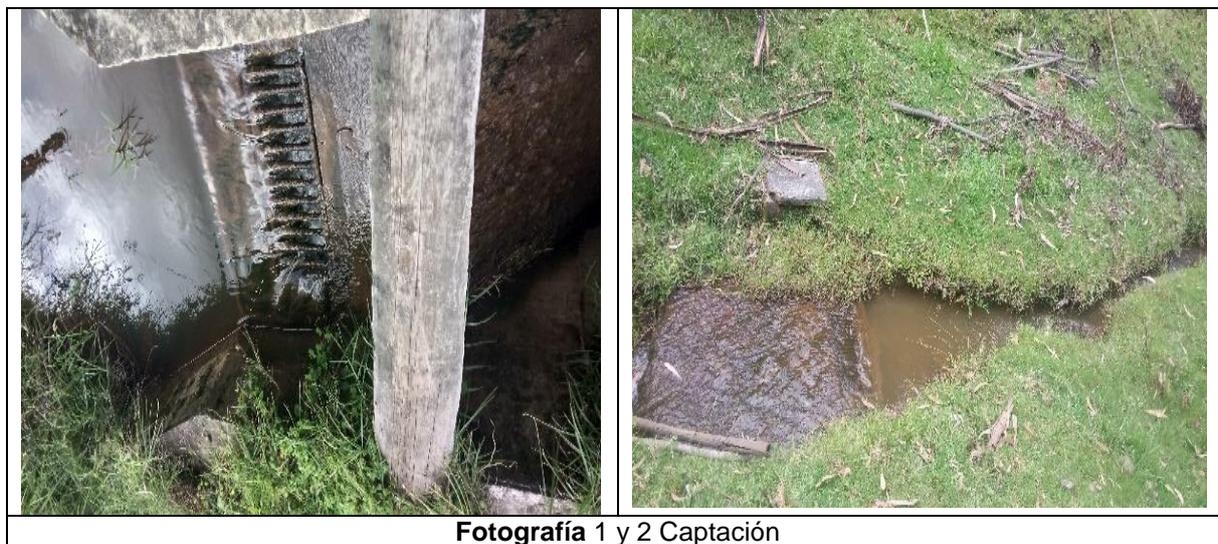
De acuerdo con lo indicado en el acta de visita realizada los días los días 22 y 23 de agosto de 2017 y lo consignado en el “Plan de Emergencias y Contingencias”, el prestador cuenta con dos captaciones en las cuales se encontró que estas se realizan por medio de dos bocatomas de fondo sobre la quebrada Tocavita y Peña Negra, fluido que es conducido al desarenador del cual se derivan dos tuberías una de 4” y otra de 3”. Estas estructuras no presenta instalación de elementos que permitan el aforo – medición de caudal en el ingreso del agua.

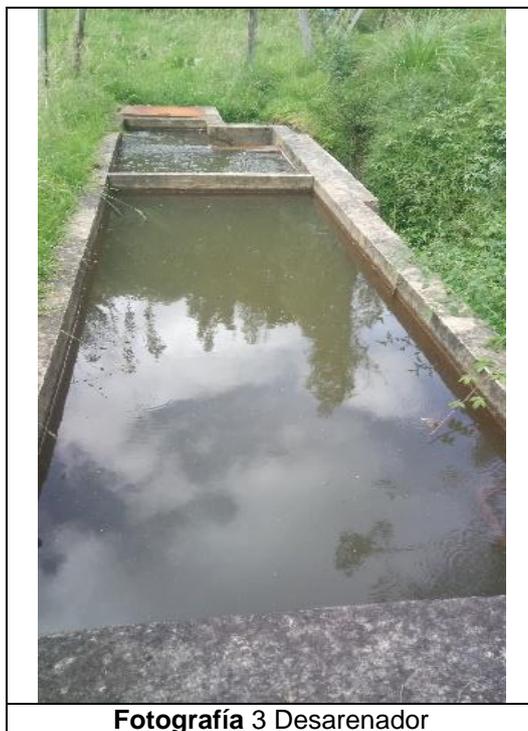
De acuerdo a lo indicado en el “Plan de emergencia y contingencias” el desarenador está ubicado a 100m de las quebradas Tenería y Tocavita, le llega un caudal de aproximado de 8 L/s en dos tuberías de PVC de 3” y 4”. Esta construido en concreto. De acuerdo con lo consignada en el acta de la última visita realizada por la Superservicios en este ingresan las aguas captadas por las fuentes abastecedoras, la estructura no cuenta con cubierta de loza, así como tampoco tiene cerramiento.

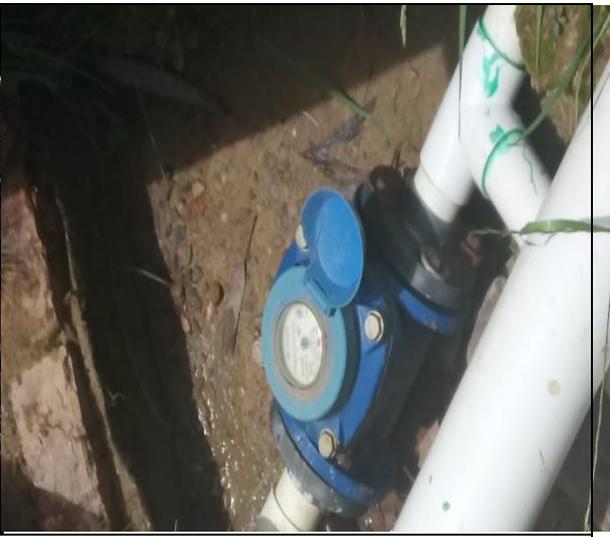
Fotografía 9 Macromedidor

- **Macromedición:** Empofloresta cuenta con cuatro macromedidores, localizados dos a la entrada de la PTAP de los cuales uno no está en funcionamiento y dos a la salida de la PTAP de los cuales también uno se encuentra en funcionamiento, se lleva registros de lectura.

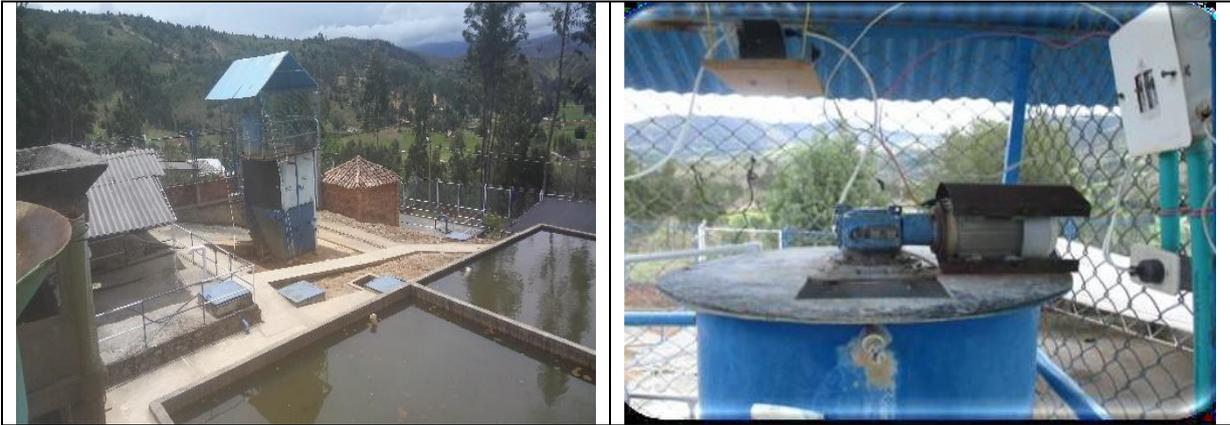
De acuerdo a lo consignado dentro del acta de la última visita realizada por la Superservicios, los químicos utilizados para el tratamiento del agua, se emplea hipoclorito de calcio al 60% como desinfectante, el cual se dosifica mediante válvula electrónica y se cuenta con un tanque de contacto para ello, sin embargo, también señaló que han tenido inconvenientes con el fluido eléctrico, por lo que han tenido que efectuar la mezcla de forma manual.

Fotografías 10 y 11 Zona de adición de químicos para la desinfección

- Debido a que durante la visita se observó deterioro – filtraciones de agua, inconvenientes con el sistema de dosificación de los químicos utilizados en la desinfección (problemas con el fluido eléctrico), falta de cubierta en los tanques de almacenamiento, entre otros se hace importantes que la administración municipal solicite apoyo económico para realizar las adecuaciones que requiere el sistema de tratamiento.

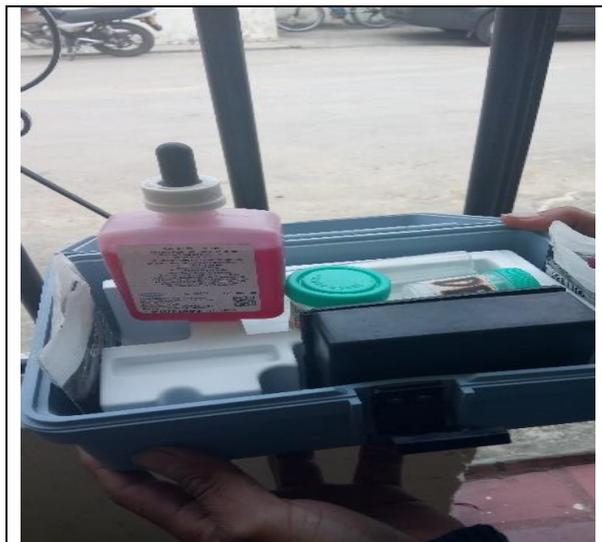
Fotografía 12 Laboratorio-Dotación

Se apreció en la visita realizada al interior de la PTAP que existe un área destinada para el cómo laboratorio, se cuenta con un kit colorimétrico para medir pH y Cloro, existe botiquín camilla y extintor, las mediciones se realizan cada dos días, de acuerdo con lo que expuso el operario de la PTAP.

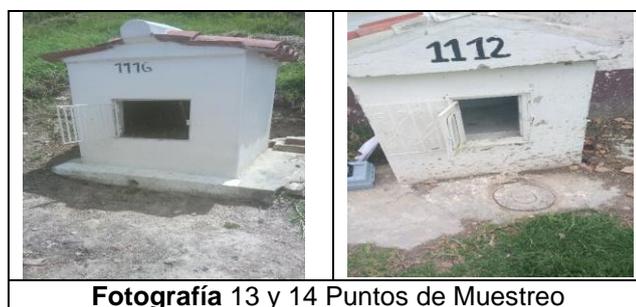
La empresa de acuerdo al acta de la última visita realizada por la Superservicios que no cuenta con el acta de concertación de puntos de muestreo, sin embargo hizo entrega del Acta Final de Recibo a Conformidad de Puntos de Muestreo de la Calidad de Agua para Consumo Humano firmada el 25 de julio de 2016, en la cual se observa que cuenta con seis puntos de muestreo materializados-

De acuerdo a lo indicado en el artículo 3 de la resolución 0811 de 2008 el prestador cuenta con el número mínimo de puntos mínimos en la red de distribución, ya que conforme a lo solicitado para prestadores con menos de 2500 suscriptores corresponde a 4 puntos y el prestador cuenta con 6 puntos.

Se le recordó al prestador que debe realizar el reporte de estos documentos en el SUI, y que el acta debe ser actualizada anualmente, conforme lo indicado en la resolución 811 de 2008.

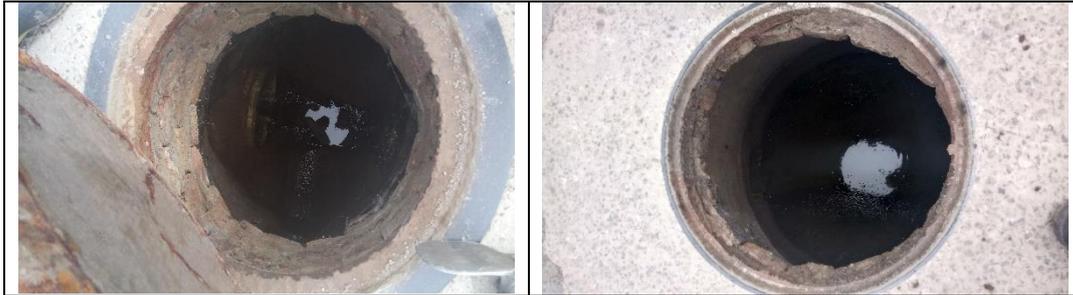
Ahora bien, de acuerdo con el acta de la última visita realizada por la Superservicios se apreciaron algunas cámaras de inspección las cuales se observaron en buen funcionamiento, pero se lograron identificar algunos puntos críticos como es el de la plaza de mercado (del cual indicó el prestador que realizaba mantenimientos preventivos) y en la calle 3 con carrera 3, el cual de acuerdo a la información del prestador se le va a realizar próximamente ampliación en la red de recolección debido a que presenta deficiencias en su capacidad.

Fotografías 15 y 16 Pozos de inspección

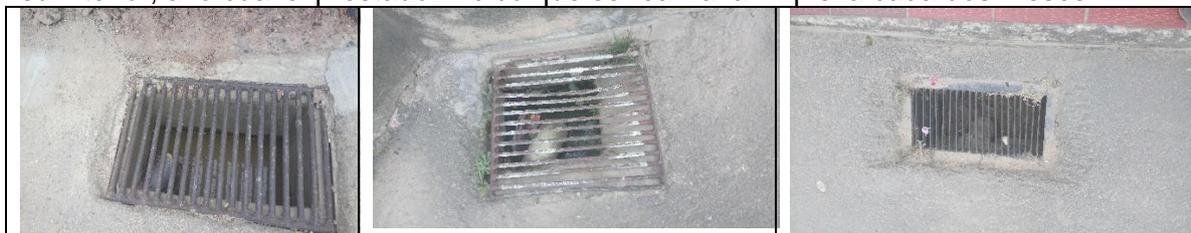
De acuerdo al acta de la última visita realizada por la Superservicios, en el Plan Maestro de Acueducto y Alcantarillado se indica la existencia de 48 sumideros, los cuales al realizar la inspección durante la visita se observó que algunos presentaban residuos en su interior, a lo cual el prestador indico que se realiza la limpieza cada dos meses.

Fotografías 17 y 18 sumideros

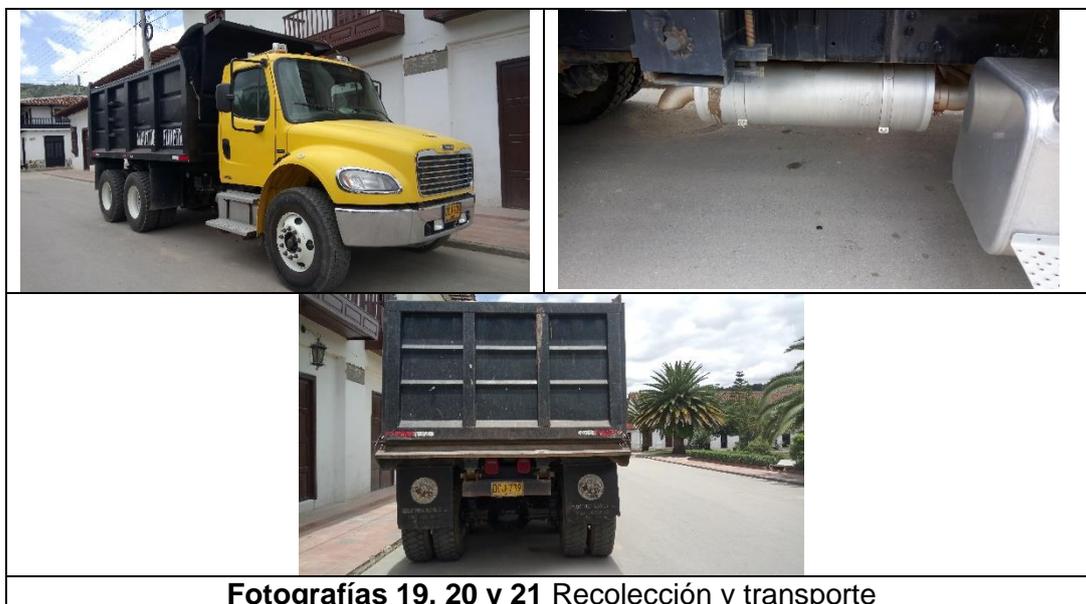
Fotografías 19, 20 y 21 Recolección y transporte
