EVALUACIÓN INTEGRAL DE PRESTADORES

ADMINISTRACION PÚBLICA COOPERATIVA DE PANQUEBA - “SERVIPANQUEBA” -

Superservicios
Superintendencia de Servicios
Públicos Domiciliarios

ANÁLISIS 2015 – 2017

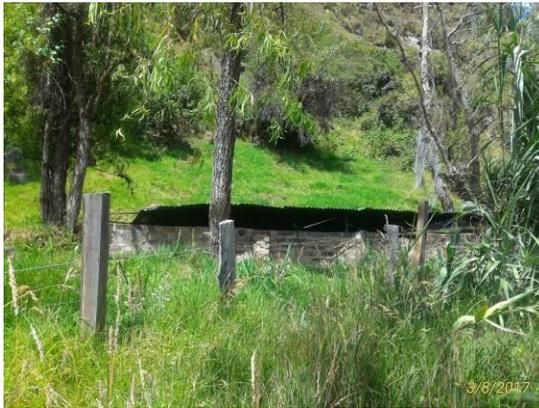
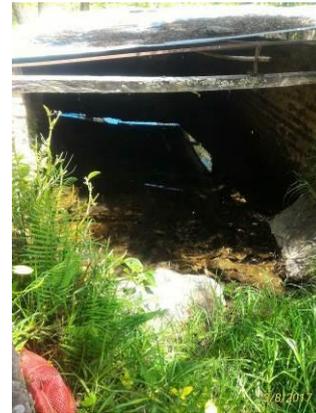
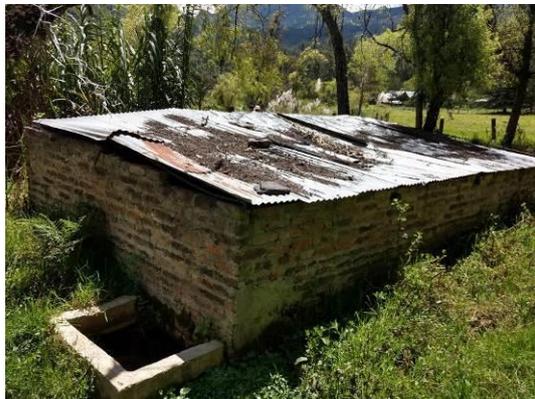
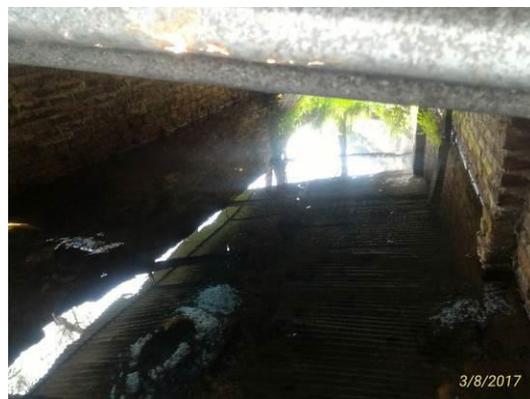
La captación se realiza por medio de una tubería sobre el nacimiento de agua “Los Borracheros”, la cual cuenta con un cerramiento de ladrillo y tejas en el techo como se observa en las siguientes fotos:

Foto 1 Cerramiento Captación Nacimiento “Los Borracheros”

Foto 2 Captación Nacimiento “Los Borracheros”

Foto 3 Caseta de Captación

Foto 4 Interior caseta de Captación

En visita, se observa, que la bocatoma a pesar de ser antigua presenta buenas condiciones. Esta infraestructura es de propiedad del municipio.

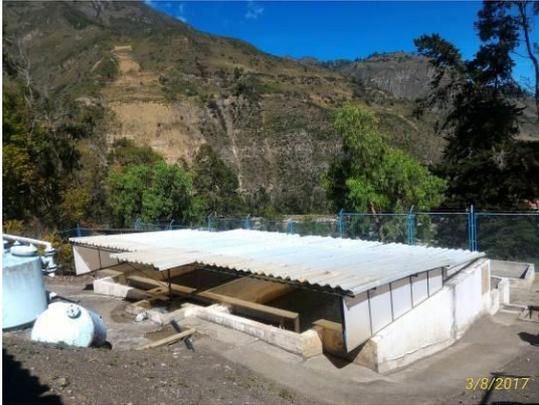
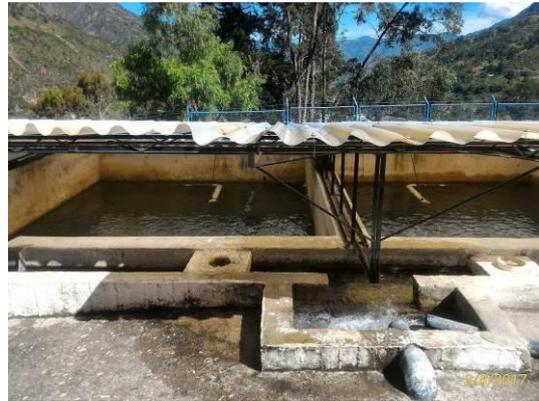
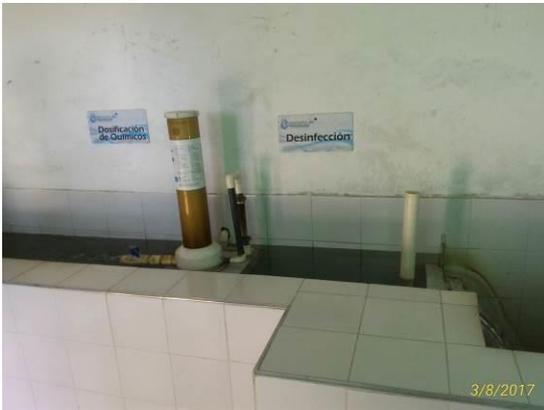
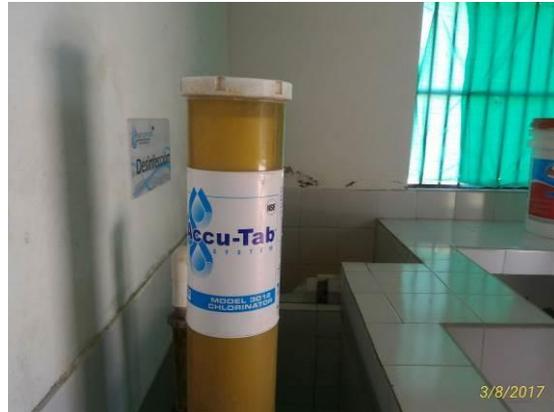
De los filtros el agua pasa a una cámara de entrada a un vertedero donde se realiza la aplicación del desinfectante. La desinfección del agua se realiza con hipoclorito de calcio (HTH) de dilución lenta, en barras, las cuales se dosifican con un equipo de

cloración, se aplica una barra a las 5:30 am, 12:00 pm y 6:00 pm. La estructura de desinfección se observa en buenas condiciones y presenta buena aireación.

Foto 1 PTAP

Foto 2 Filtros Lentos

Foto 3 Canaleta aplicación desinfectante

Foto 4 Acu- Tab

La PTAP cuenta con sistema de drenaje y accesorios de regulación y control. No se observan fisuras en las estructuras de la PTAP.

No se cuenta con medición a la entrada de cada vertedero, según lo manifestado por el prestador se presentó un proyecto al alcalde para unificar la tubería de entrada a la PTAP y la instalación del macromedidor.

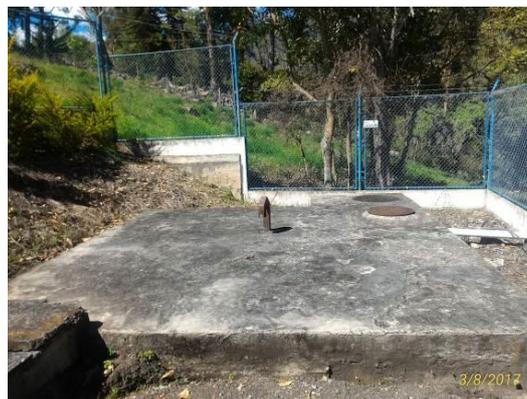
En la planta de tratamiento, existe un tanque de almacenamiento enterrado de 50 m³ (dato estimado) de capacidad del que se distribuye el agua por gravedad a todo el municipio.

Foto 5 Tanque de almacenamiento semienterrado

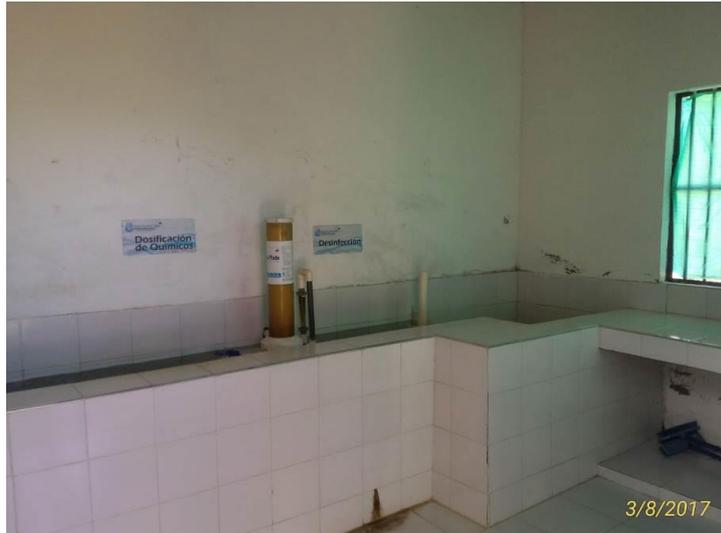
Existe una caseta que puede ser habilitada como laboratorio, no cuenta con equipos para la medición de parámetros básicos, ni para realizar prueba de jarras. Por tanto, no se realiza control de operación de la PTAP, ni análisis de pH, cloro residual, turbiedad y color. Considerando que esta caseta aún no está habilitada como laboratorio no se encuentra autorizado por el Ministerio de Salud y Protección y Social.

Foto 6 Caseta laboratorio

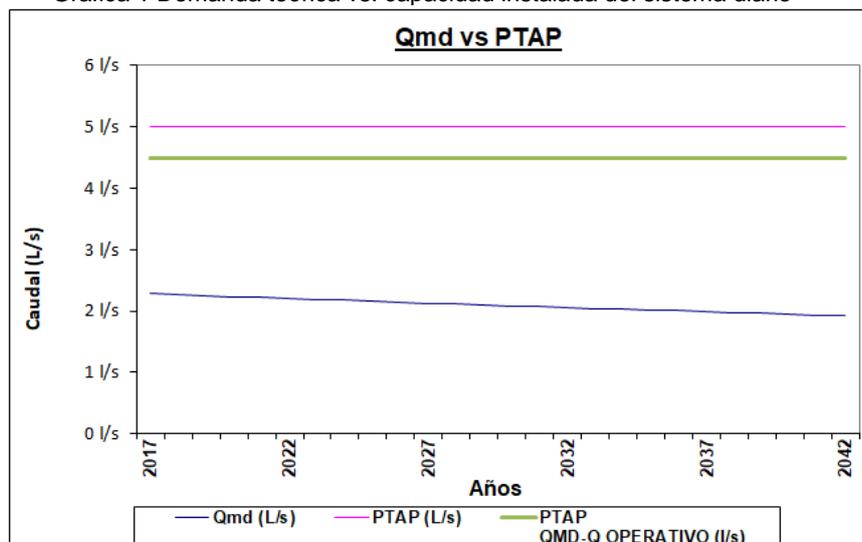
Gráfica 1 Demanda teórica vs. capacidad instalada del sistema diario

Teniendo en cuenta la particularidad de la operación del sistema de abastecimiento del municipio de Panqueba, se realizó la siguiente gráfica con el fin de mostrar el caudal de demanda teórica vs. La capacidad instalada del sistema diario de acuerdo con la capacidad actual instalada de 4,5 L/s y bajo el escenario de pérdidas teóricas de 25%.

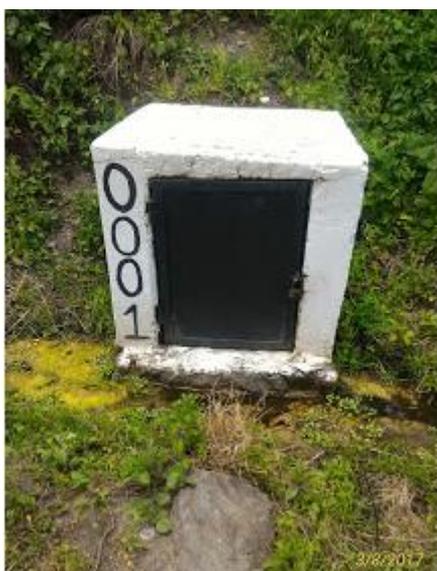
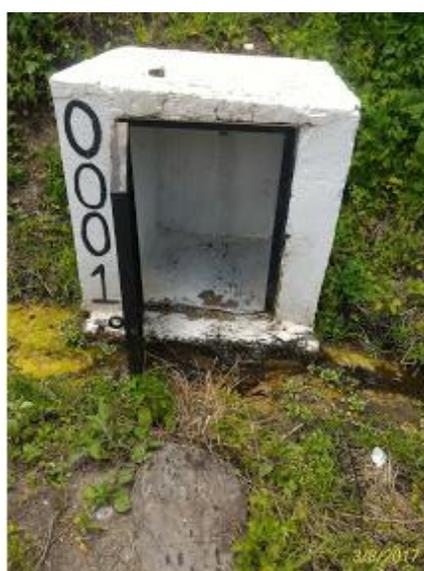
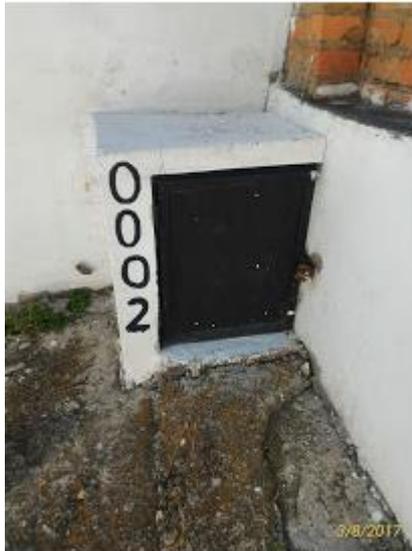
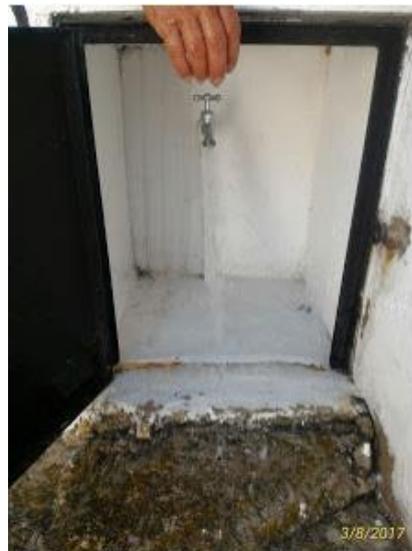
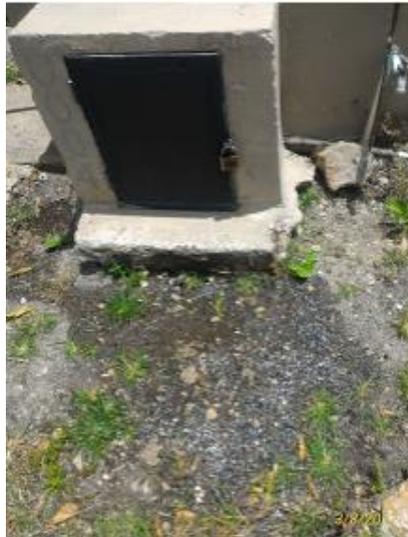
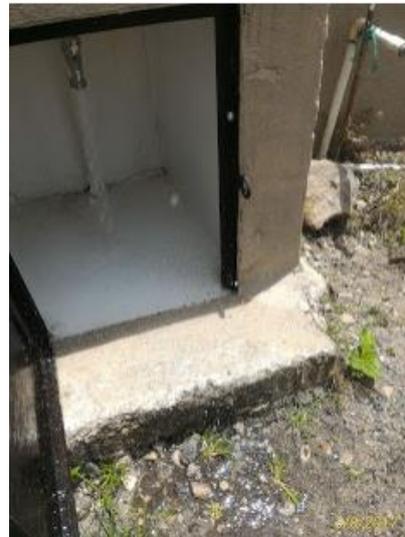
De acuerdo con la verificación *in situ* se puede observar el estado de los puntos de muestreo:

Foto 7 Punto de muestreo 0001

Foto 8 Punto de muestreo 0001

Foto 9 Punto de muestreo 0002

Foto 10 Punto de muestreo 0002

Foto 11 Punto de muestreo 0004

Foto 12 Punto de muestreo 0004

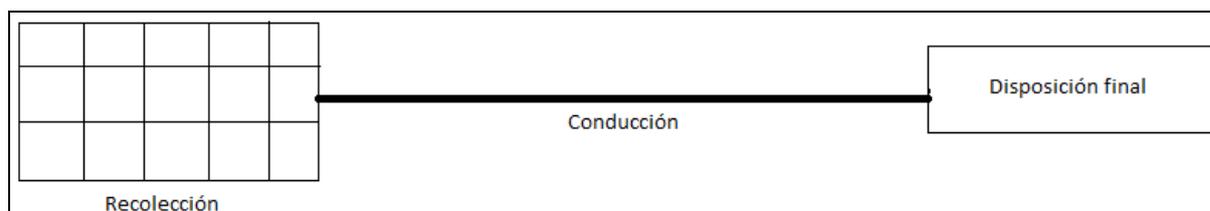
Gráfica 2 Esquema del sistema de alcantarillado

En el siguiente esquema se presenta el sistema de alcantarillado del casco urbano del municipio de Panqueba:

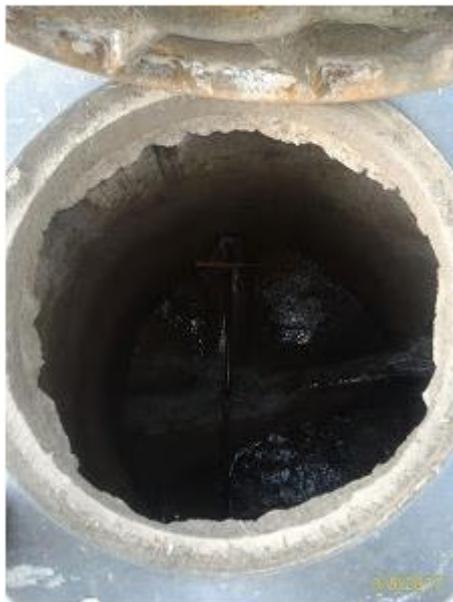
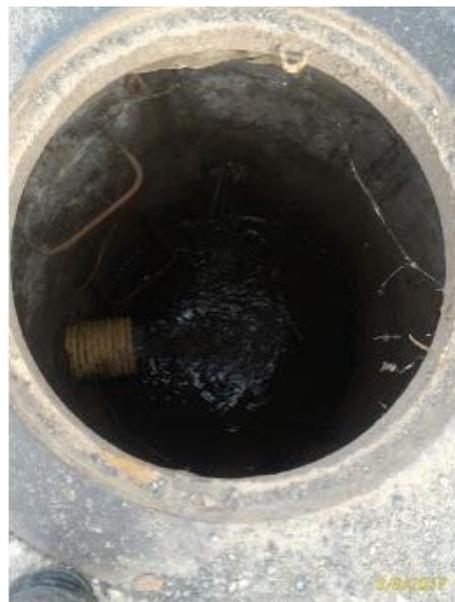
Sumideros y Pozos de inspección: Existen 38 pozos. Durante la visita se inspeccionaron dos pozos, los cuales no tenían sedimentos ni residuos sólidos. Con cañuela definida, escalera tipo gato y revestimiento.

Foto 13 Pozo de inspección

Foto 14 Pozo de inspección

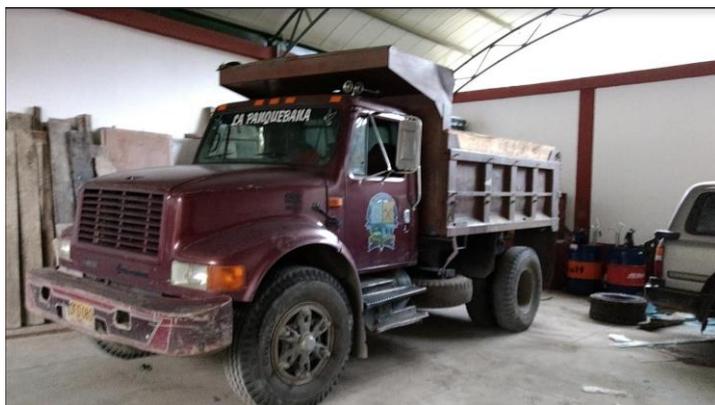
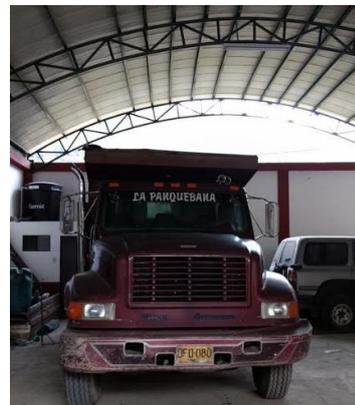
- Recolección de residuos inorgánicos: Se realiza con una volqueta.
- Recolección residuos orgánicos: Se realiza con una volqueta.

Foto 15 Volqueta

Foto 16 Volqueta

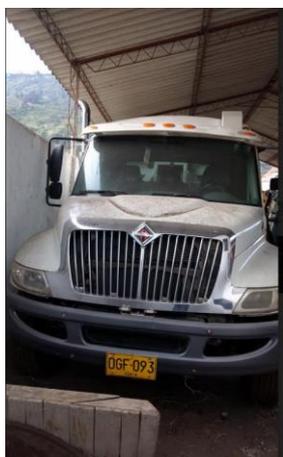
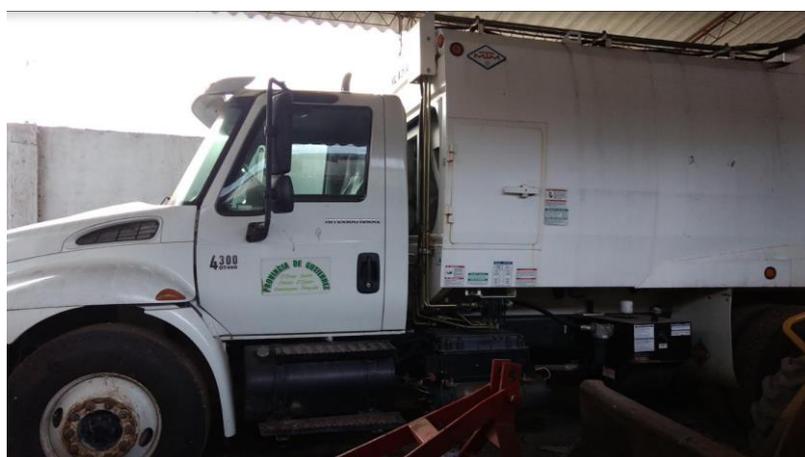
Es preciso indicar que, durante la visita realizada, el prestador dio a conocer la existencia de un vehículo compactador, que se encuentra inoperativo. El mismo es de propiedad de los municipios de la Provincia de Gutiérrez, del cual hace parte el Municipio de Panqueba, se pudo verificar que se encuentra en abandono por falta de mantenimiento y reparación. El vehículo se encuentra en el municipio de Panqueba. Se tomó el siguiente registro fotográfico:

Foto 17 Carro compactador

Foto 18 Carro compactador fuera de funcionamiento
