EVALUACIÓN INTEGRAL DE PRESTADORES

PROACTIVA AGUAS DE TUNJA S.A. E.S.P.

**SUPERINTENDENCIA DELEGADA PARA ACUEDUCTO,
ALCANTARILLADO Y ASEO
DIRECCIÓN TÉCNICA DE GESTIÓN DE ACUEDUCTO Y
ALCANTARILLADO
Bogotá, junio de 2018**

ANÁLISIS AÑOS 2016 y 2017

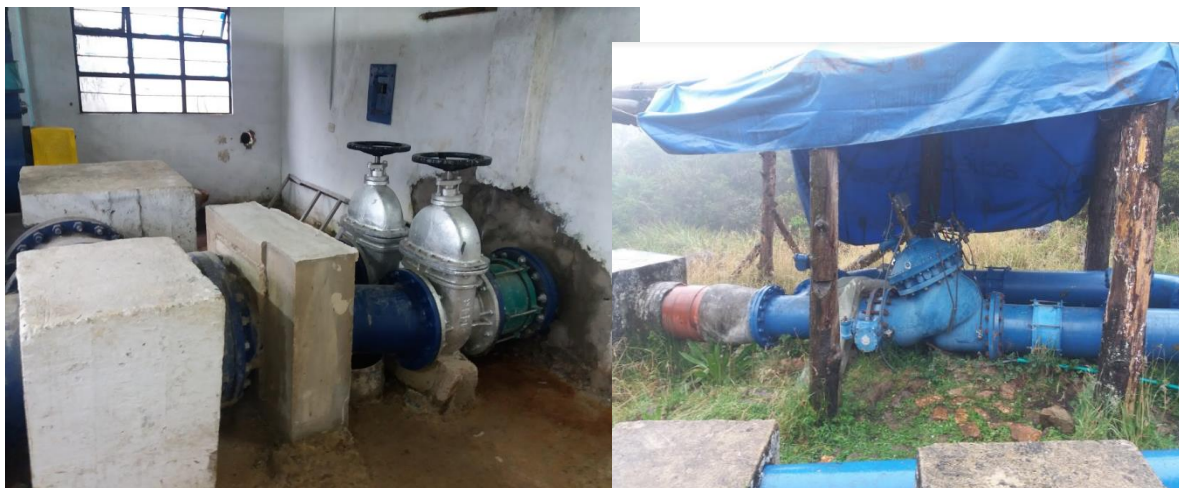
Salida de túnel de captación y caseta.

Sistema de regulación. Válvula reguladora y macromedición
 Fuente: Registro fotográfico SSPD – visita abril de 2018

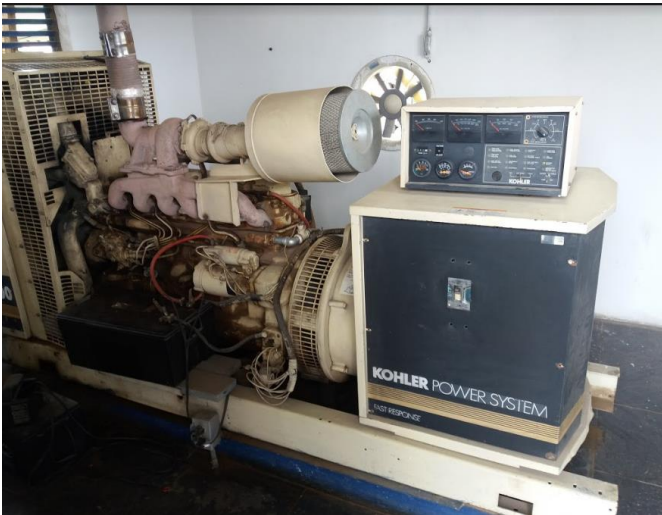
Planta de tratamiento de lodos.

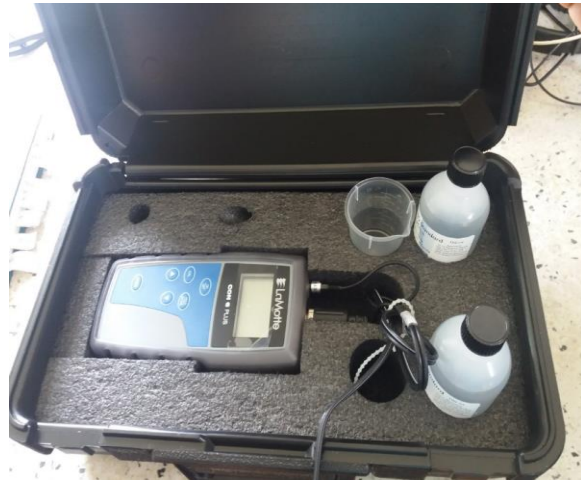
Conductímetro

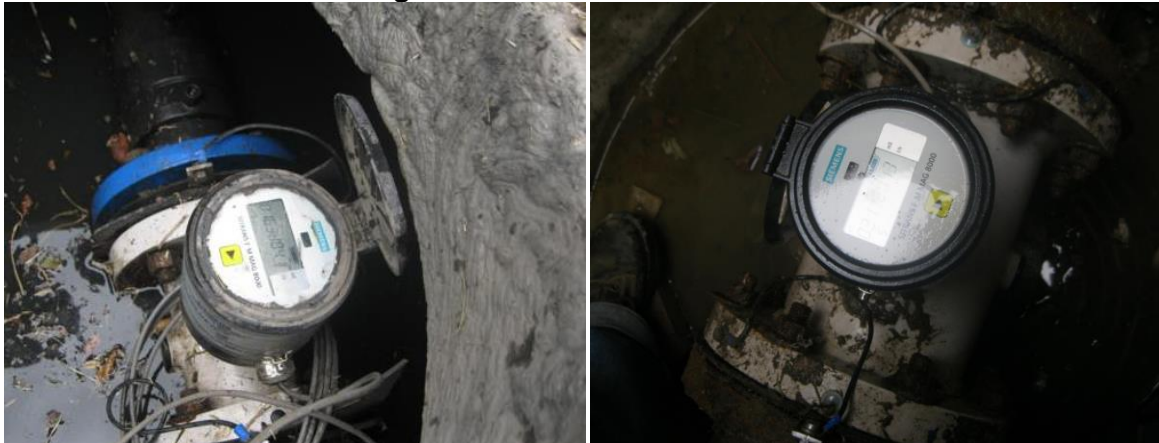
Imagen 18. Macromedición en red.

Macromedidor Sector 2 Alta Gracia

Macromedidor Sector 10

La red de distribución recibe el agua proveniente de la planta y los puntos de tratamiento. En cada una de las entradas a los sectores de la red se cuenta con equipos de macromedición, los cuales se encuentran en operación. Así mismo se evidencia concordancia con los registrado en SUI, y el reporte de medición en los mismos.

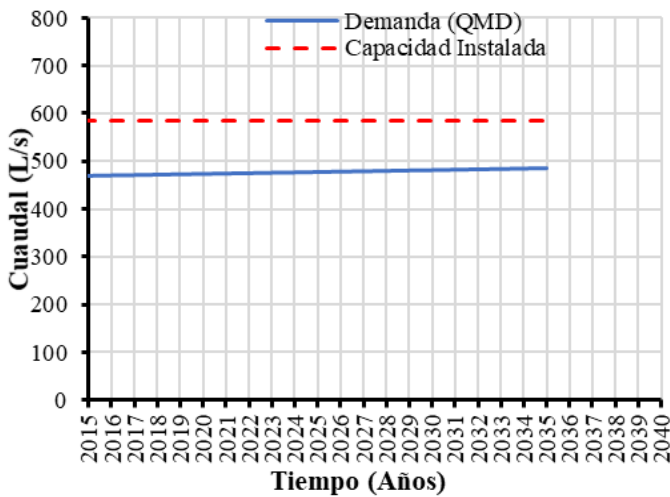
Gráfica 5. Estimación oferta vs. demanda.

De acuerdo con los resultados obtenidos, la capacidad actual de las Plantas de Tratamiento de Agua Potable es suficiente para abastecer la demanda actual de la población en el municipio de Tunja. Esto, operando tanto el sistema del embalse Teatinos como los pozos subterráneos a su máxima capacidad, sin tener en cuenta un posible déficit planteado, debido a escases por condiciones climáticas adversas.

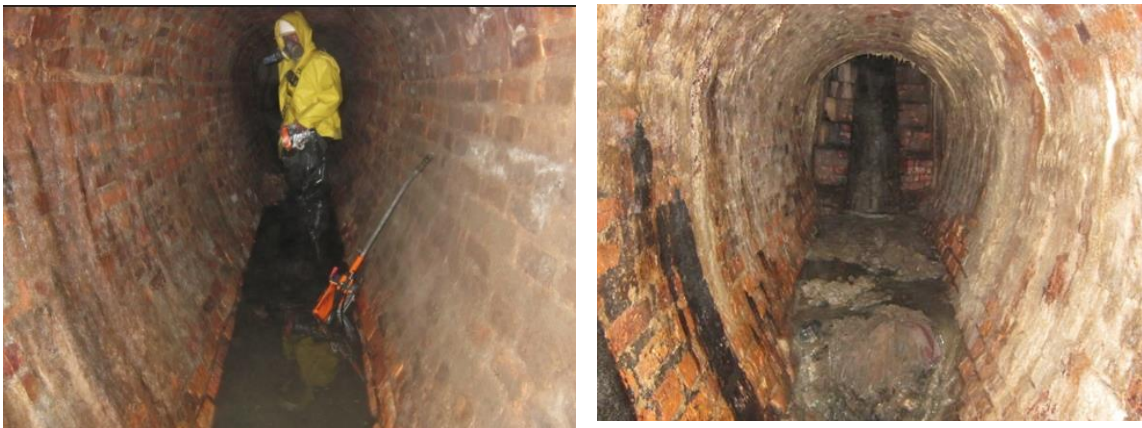
Imagen 24. Bóvedas.

El sistema de bóvedas corresponde a las estructuras de drenaje sanitario con el cual se realizaba el manejo de los vertimientos de los diferentes sectores de la ciudad; por falta de una planeación estratégica de desarrollo urbano y sin prever la existencia de estas estructuras, se generó que diferentes tipos de construcciones en la ciudad quedarán cimentada sobre estas redes sin tener en cuenta que las mismas presentan en su funcionamiento intrínsecos problemas de infiltración y exfiltración, que en combinación con el comportamiento mecánico de los suelos y ante las cargas a que se ve sometida cada vez con mayor magnitud, puedan celebrarse perturbaciones a nivel superficial lo cual afecta la arquitectura la ciudad.

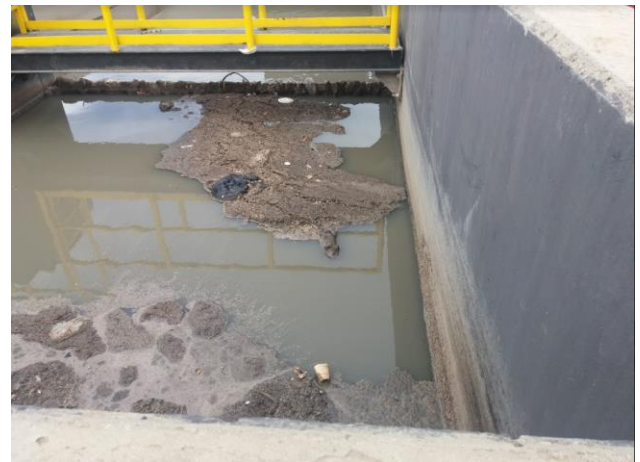
Reactor UASB.
