EVALUACIÓN INTEGRAL DE PRESTADORES

ADMINISTRACION PÚBLICA COOPERATIVA EMPRESA SOLIDARIA DE SERVICIOS PUBLICOS DE SAN MATEO -SERVISANMATEO-

**SUPERINTENDENCIA DELEGADA DE ACUEDUCTO,
ALCANTARILLADO Y ASEO**

ANÁLISIS 2015 – 2017

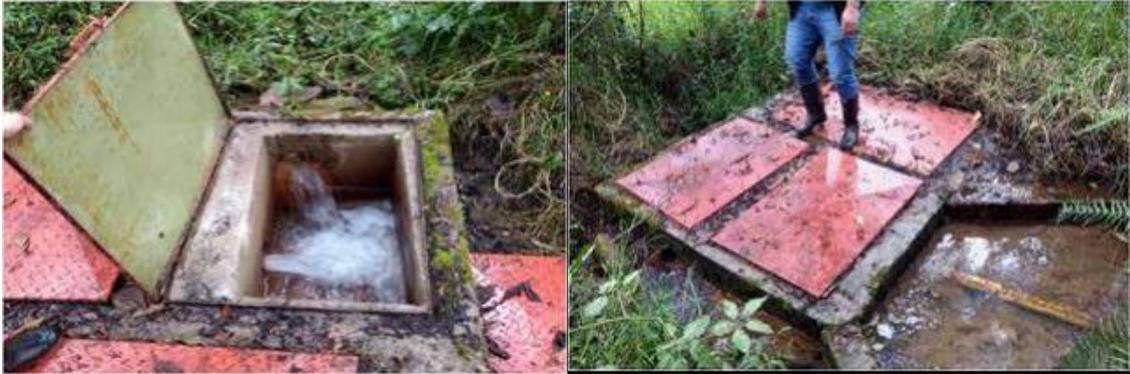
Foto 1 Captación Nacimiento “Las Palmas”

En visita a la captación como se observa en las fotos 1 y 2, consta de una caja de recolección dividida en cuatro unidades, la cual tiene una unidad de entrada con rejillas que lleva el agua a la segunda unidad, a la que llega otra tubería por la que el agua ingresa directamente sin un pre- tratamiento previo.

Foto 2 Estructura de captación

No se cuenta con instrumento o estructura de medición del agua captada.

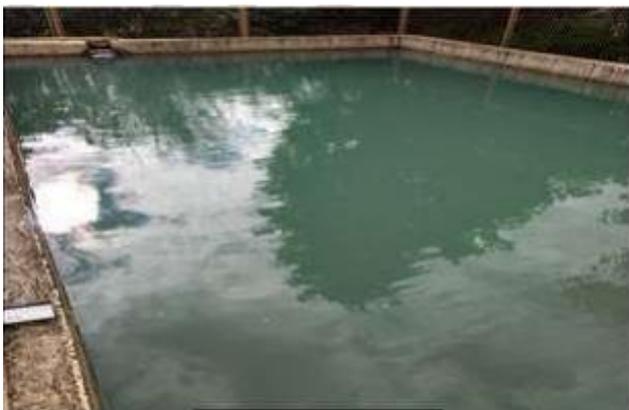
Foto 1 Filtros Lentos

Manejo de lodos: El agua que sale del lavado de filtros no alcanza a producir lodos, esta agua es transportada por una tubería para regadío.

- En la PTAP, se evidenciaron fisuras en varias estructuras, tales como en la unión del canal de entrada y los filtros, en el tanque de almacenamiento, por lo que el prestador debe tomar las medidas necesarias para evitar que se siga deteriorando la infraestructura.

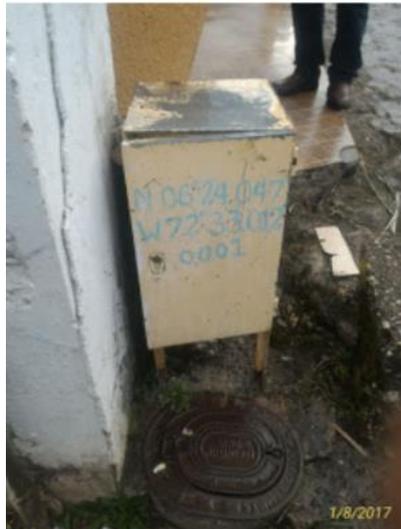
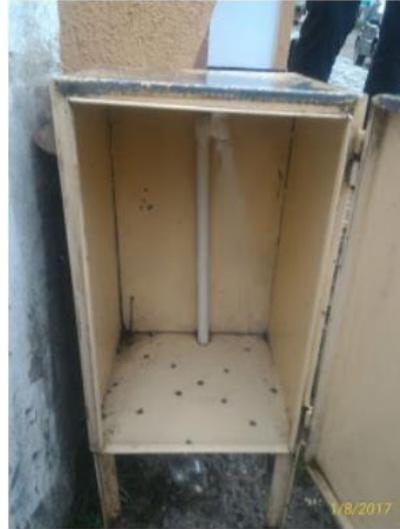
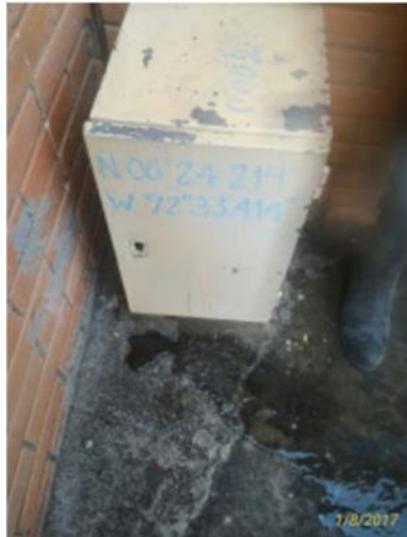
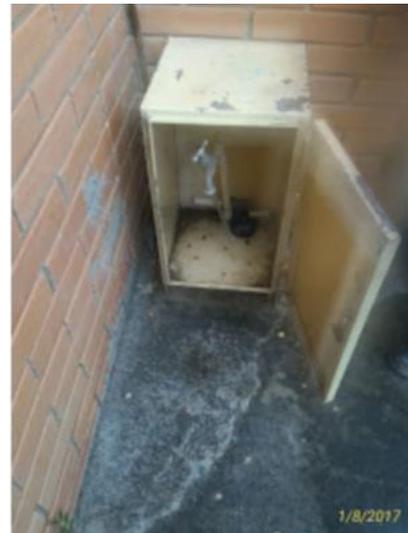
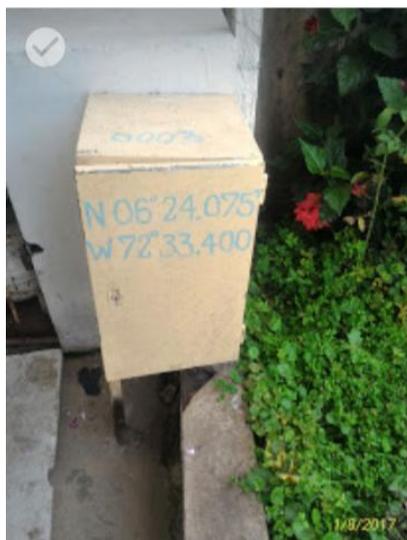
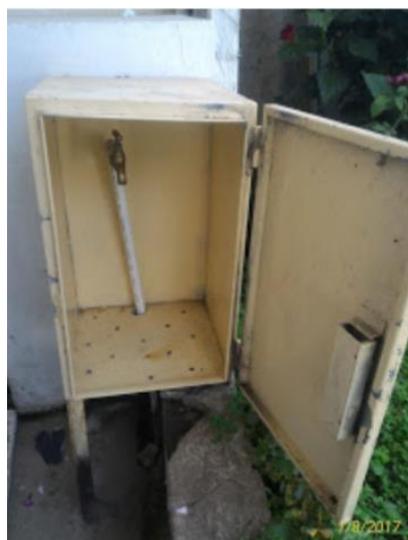
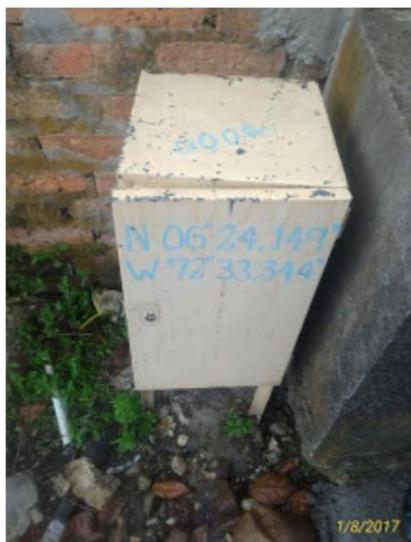
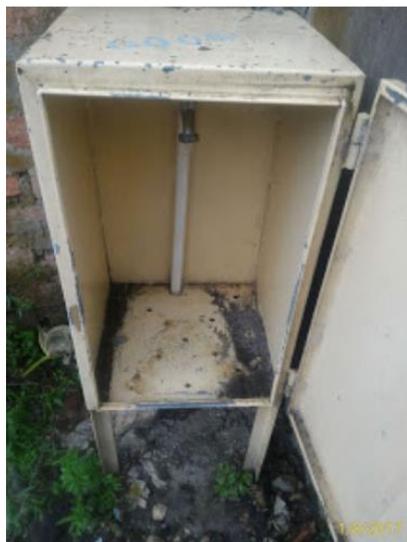
De acuerdo con la verificación *in situ* se puede observar el estado de los puntos de muestreo:

Foto 5 Punto de muestreo 1

Foto 6 Punto de muestreo 1

Foto 7 Punto de muestreo 2

Foto 8 Punto de muestreo 2

Foto 9 Punto de muestreo 3

Foto 10 Punto de muestreo 3

Foto 11 Punto de muestreo 4

Foto 12 Punto de muestreo 4

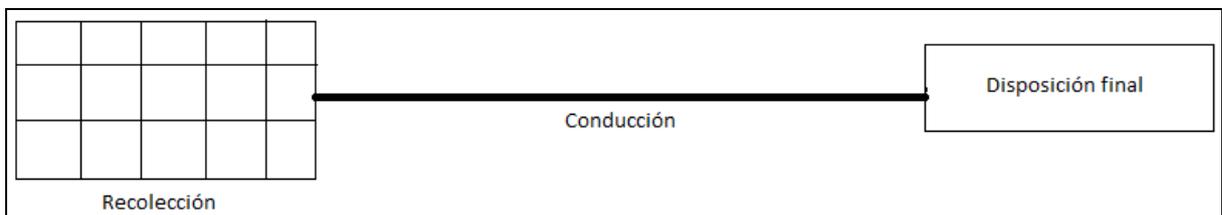
Gráfica 4 Esquema del sistema de alcantarillado

En el siguiente esquema se presenta el sistema de alcantarillado del casco urbano del municipio de San Mateo:

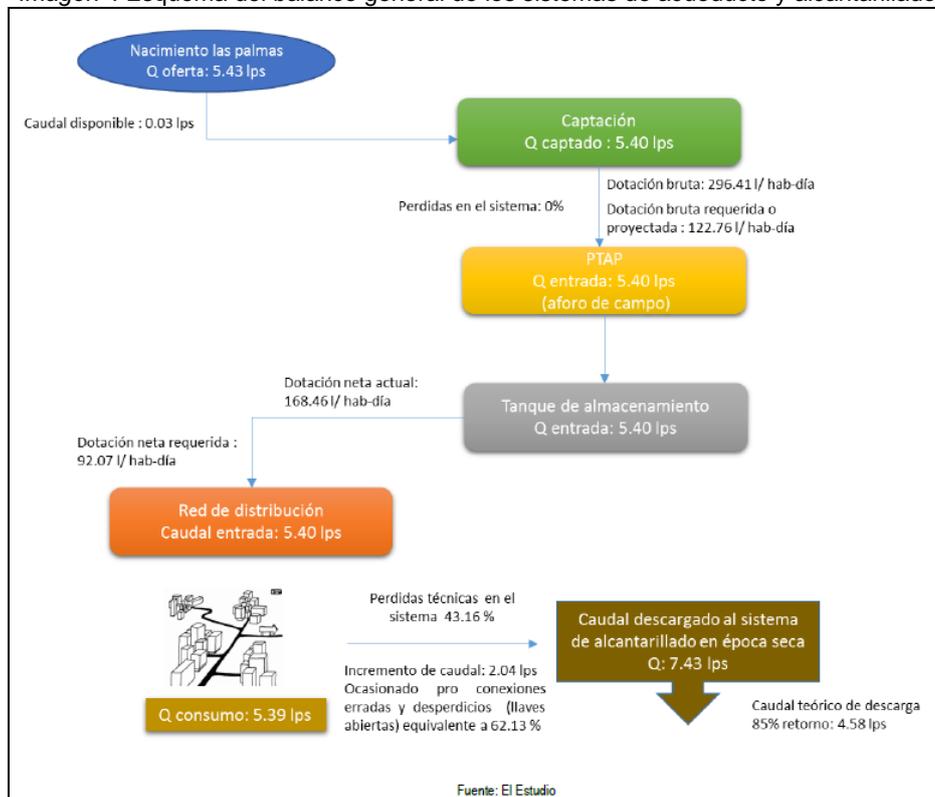
Imagen 4 Esquema del balance general de los sistemas de acueducto y alcantarillado

De acuerdo con el PSMV entregado por el prestador, el siguiente es el esquema del balance general de los sistemas de acueducto y alcantarillado:

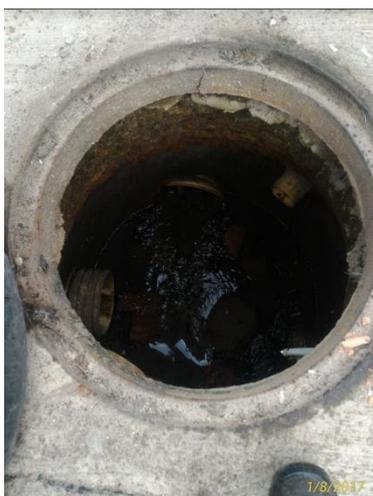
Foto 13 Pozo barrio La Paz

En visita se observó uno de los pozos en el barrio La Paz, no tenía sedimentos, este se encontraba sin tapa, ya que fue robada.

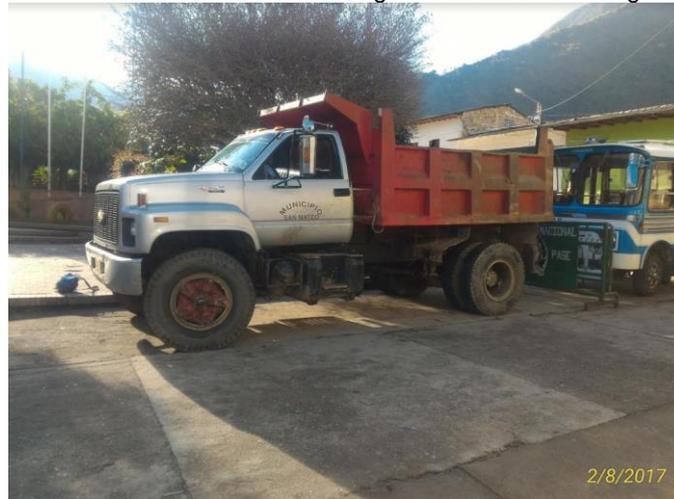
Foto 14 Camión de carga- Recolección de inorgánicos

Según la información entregada en visita, la recolección de residuos inorgánicos se realiza en un vehículo con las siguientes características:

En visita se observó que el vehículo cuenta con logo de la alcaldía, no tiene caja para almacenamiento de lixiviados. No cuenta con vehículo de respaldo en caso de mantenimiento o falla de este vehículo.
