**EVALUACIÓN INTEGRAL DE PRESTADORES
UNIDAD DE SERVICIOS PUBLICOS DEL
MUNICIPIO DE COMBITA**

**SUPERINTENDENCIA DELEGADA PARA ACUEDUCTO,
ALCANTARILLADO Y ASEO
GRUPO PEQUEÑOS PRESTADORES
Bogotá, diciembre de 2017**

UNIDAD DE SERVICIOS PUBLICOS DEL MUNICIPIO DE COMBITA 2015-2017

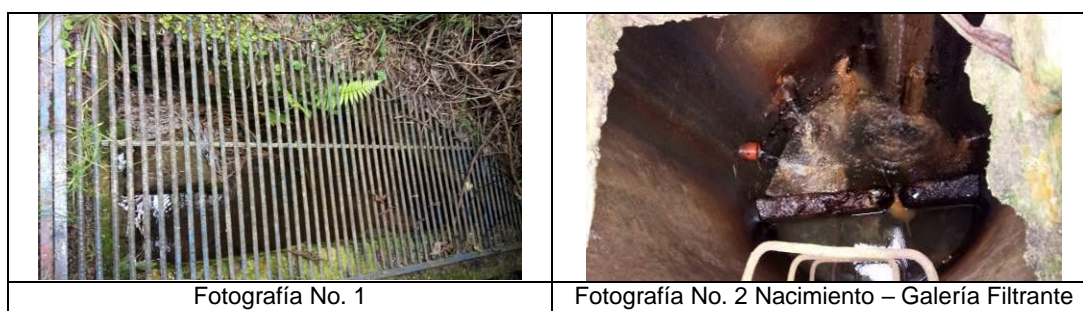
Por su parte el artículo 6.4.1.2 del anexo de la resolución 20101300048765 del 14 de diciembre de 2010, dispone que los prestadores del servicio de acueducto, deben hacer el registro de las fuentes “*superficiales y subterráneas de uso en abastecimiento*”, en este sentido se verificó que el prestador no ha registrado las fuentes de las que se abastece.

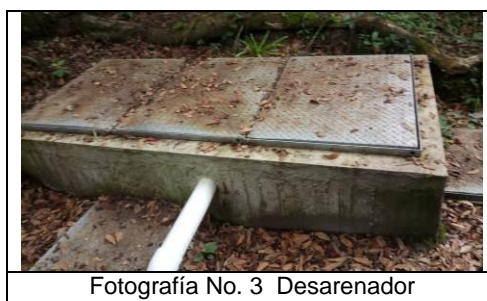
Fotografía No. 3 Desarenador

Estos cuentan con las zonas de: ingreso, sedimentación y salida, así como válvulas para realizar mantenimiento, el prestador presuntamente no cuenta con permiso para efectuar el vertimiento de los sedimentos generados en el desarenador, situación que debe ser aclarada por el prestador.

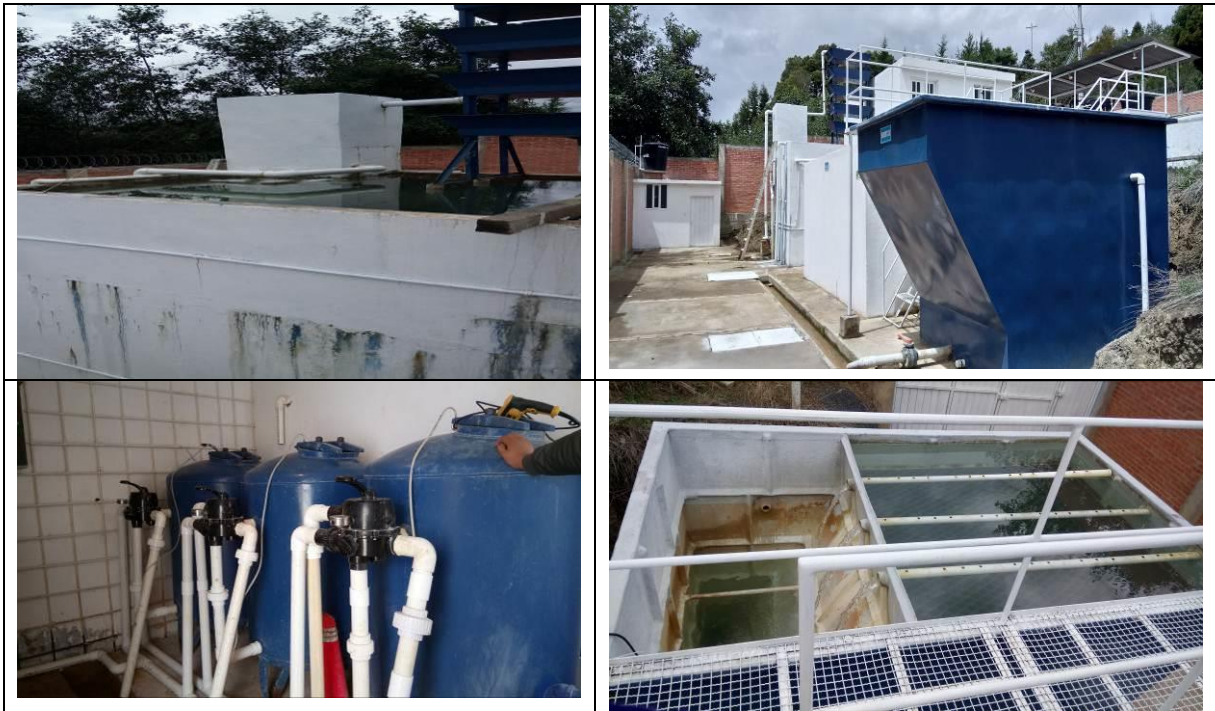
Fotografías Nos. 4, 5, 6 y 7 PTAP

Cerramiento	Portón y cerramiento en ladrillo
Horas de operación PTAP	24
Tanque de almacenamiento	Se cuenta con un tanque de almacenamiento de 155m ³ de capacidad, el agua almacenada al día es de 180m ³ .

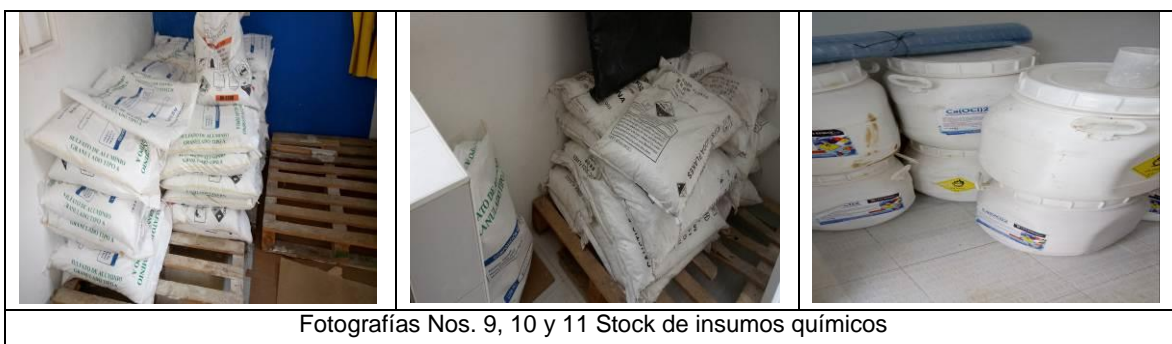
Químicos utilizados para el tratamiento del agua: El prestador señaló en la visita adelantada por la Superservicios en el mes de agosto de 2017, que emplea Hipoclorito de Calcio, Sulfato de Aluminio tipo A, Soda cáustica y polímero AF700, la prestadora cuenta con un área destinada para el almacenamiento del stock.

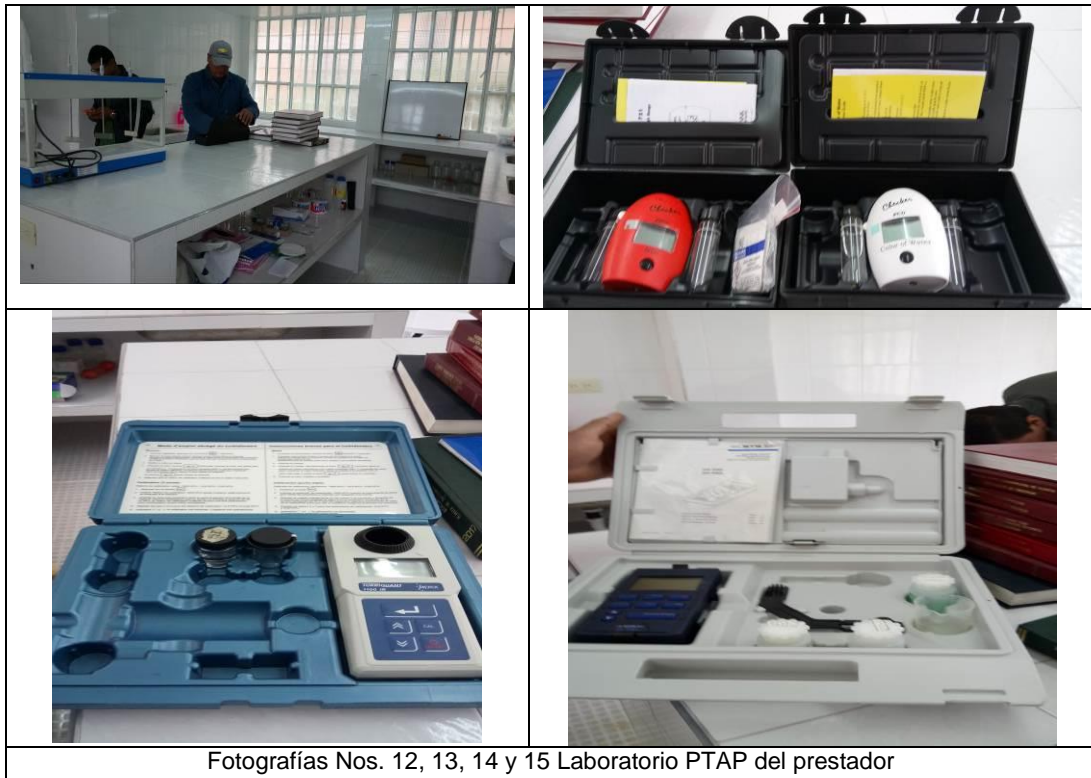
Fotografías Nos. 12, 13, 14 y 15 Laboratorio PTAP del prestador

Laboratorio y dotación básica: Según el cuadro No. 8 de la Resolución 2115 de 2007, se señala que la persona prestadora "La persona prestadora debe contar con los equipos mínimos necesarios para realizar los siguientes ensayos: prueba de jarras, demanda de cloro, turbiedad, color y pH", en este sentido en la visita adelantada por la entidad en el mes de agosto de 2017, se estableció que la PTAP cuenta con un laboratorio dotado con los elementos básicos para el control de parámetros de calidad de agua en el sitio: test de jarras, turbiedad, pH, kit determinación color, kit determinación de Hierro, kit de cloro residual, gramera, entre otros. Los cuales son empleados por el prestador para efectuar el control del proceso de tratamiento del agua.

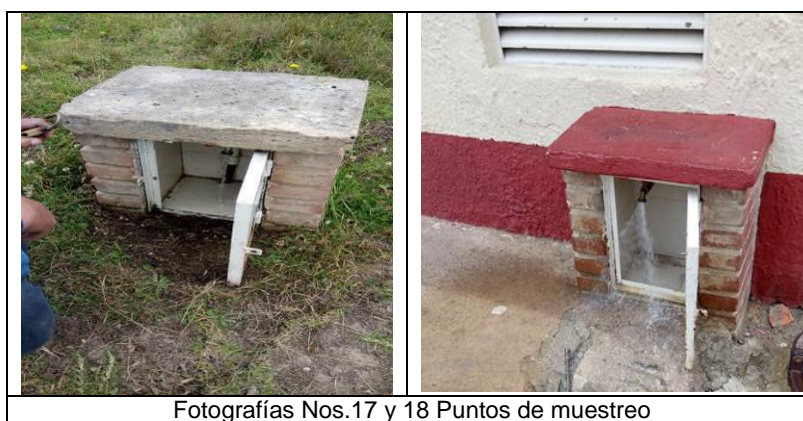
Fotografías Nos.17 y 18 Puntos de muestreo

Puntos materializados: El artículo 6 de la resolución 811 de 2008, dispone que una vez los puntos se encuentren concertados estos deben ser materializados, en este sentido se estableció la existencia de tres puntos materializados en la red de distribución para la vigilancia y control de la calidad del agua.

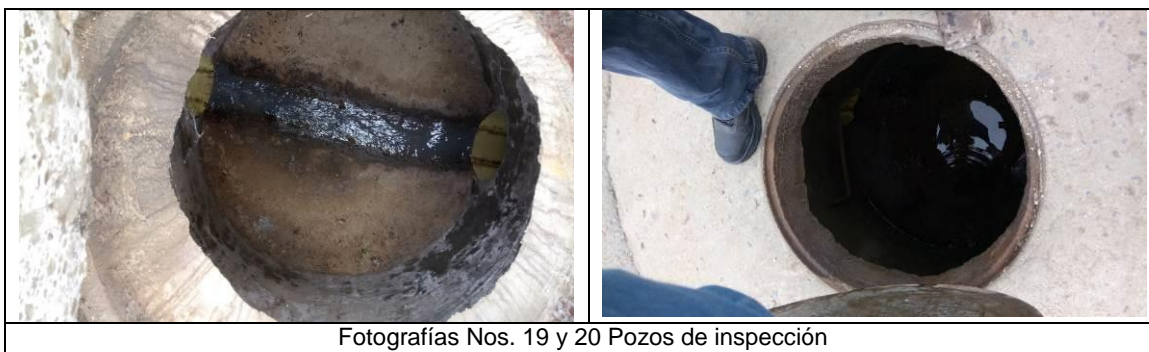
Pozos de inspección: Se apreciaron pozos de inspección en buen estado de funcionamiento, en algunos no se aprecia cañuela definida.

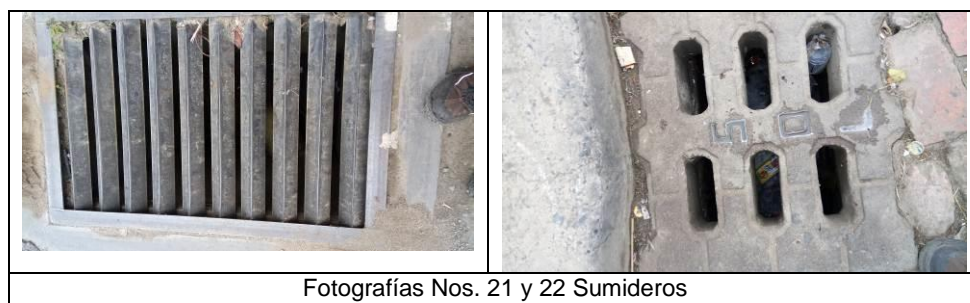
Sumideros: En la visita adelantada por la Superservicios en el mes de agosto de 2017, se efectuó la verificación de algunos sumideros, de los cuales se presentaron residuos sólidos en su interior, así como sedimentos.

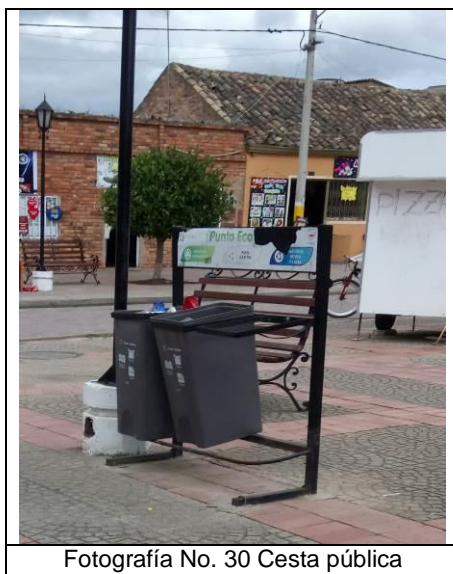
Cestas públicas: Según el PGIRS existen 18 cestas públicas instaladas, sin embargo, no se refirió información sobre el número actual de cestas instaladas, sin embargo, en la visita realizada por la Superservicios en el mes de agosto de 2017, se apreciaron algunas como se refleja a continuación, la identificadas cumplen con los lineamientos establecidos en el artículo 2.3.2.2.2.4.58 del Decreto 1077 de 2015.
