1.1 Nombre o razón social: ADMINISTRACION PÚBLICA COOPERATIVA REGIONAL DE SERVICIOS PÚBLICOS DE ACUEDUCTO, ALCANTARILLADO, ASEO Y OTROS SERVICIOS PÚBLICOS - COOPSERVICOSTA APC.

2.5 Ubicaciones físicas o virtuales objeto de la acción: Acta de visita de inspección in situ realizada del 20 al 22 de septiembre de 2021. Documentación suministrada por el prestador en carpeta virtual y expediente del prestador para la vigencia.

4.4.1 DESCRIPCIÓN GENERAL DE LA EMPRESA

Este documento muestra de manera integral el estado de la prestación de los servicios de acueducto y alcantarillado con base en la reglamentación de los servicios públicos y regulación económica vigente, del referido prestador Administración Pública Cooperativa Regional de Servicios Públicos de Acueducto, Alcantarillado, Aseo y Otros Servicios Públicos, del municipio de San Bernardo del Viento, Córdoba.

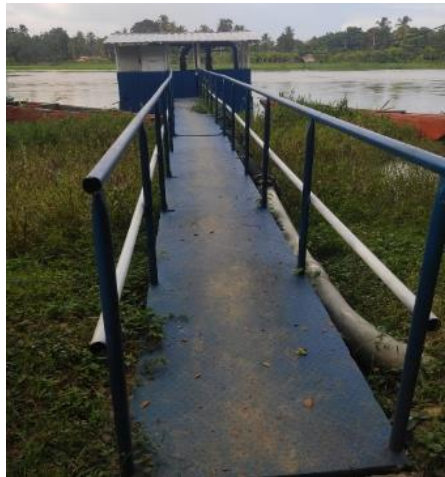
Imagen 6. Barcaza

La captación se realiza a través de una barcaza flotante, en la cual se encuentran instaladas dos bombas que funcionan de manera alternada, se apreció que existe el espacio para una tercera bomba, no obstante, informó que se encuentra en proceso de adquisición de este equipo para adelantar su instalación y contar como alternativa en el evento que se presenten daños en las otras dos que se encuentran funcionando. La barcaza tiene unas dimensiones de 3.0 m x 5.0 m, posee una cubierta en lámina de acero galvanizado. La capacidad de bombeo de las dos bombas es de 90

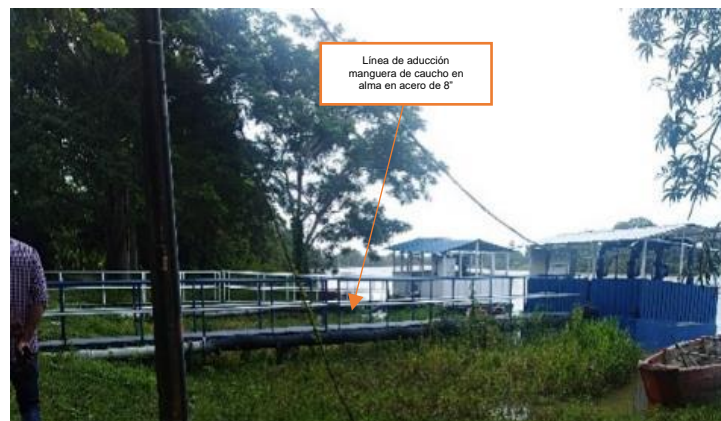
Imagen 8. Línea de aducción

El prestador informó que se realizaron obras de adecuación en un pequeño tramo de la red de aducción por que se presentaban fugas, hasta el momento esta ha sido la única intervención en esta red.

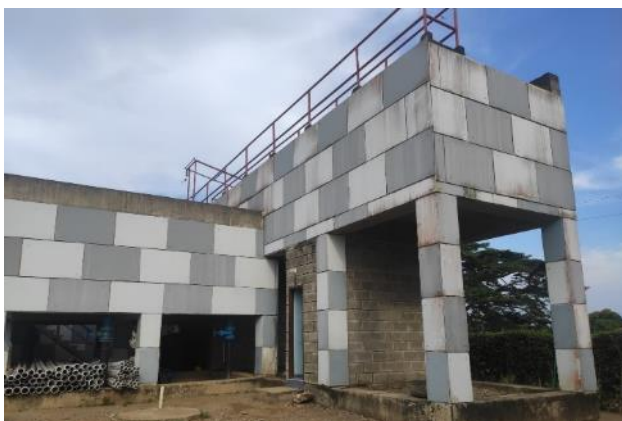
Imagen 10. PTAP zona urbana

La PTAP del casco urbano, fue construida desde el año 2005 y puesta en funcionamiento en el año 2009, con una capacidad de tratamiento 50L/s, de los cuales se suministran por red 46.5 L/s y se asume que 3,5 L/s se emplean en actividades de operación y mantenimiento. Así mismo, la empresa informa que la planta fue objeto de optimización en el año 2011 para incrementar su capacidad de tratamiento. Sin embargo, el prestador no cuenta con documentos o memorias de diseño que permitan corroborar ninguno de los datos técnicos.

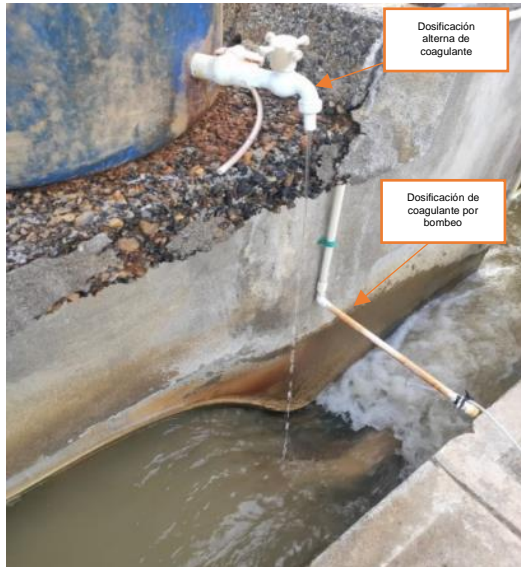
Imagen 12. Vertedero para mezcla rápida

Mezcla rápida: se lleva a cabo en un vertedero construido en poliéster reforzado empleando Policloruro de Aluminio al 17% como coagulante. La dosificación se realiza con base en las recomendaciones de un ingeniero químico que asesora la APC, sin embargo, se desconoce la frecuencia o el método empleado por el ingeniero para el cálculo de la dosificación. Se cuenta con un sistema de bombeo para la dosificación del coagulante, sin embargo, se informó que dicho sistema presenta fallas, motivo por el cual adaptaron sistema alternativo de dosificación de coagulante

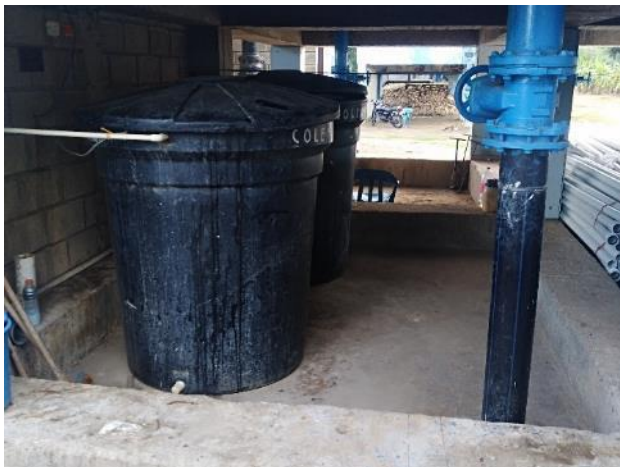
Imagen 14. Tanques de almacenamiento y preparación de coagulante

acondicionado en un tanque de plástico y una llave con el cual refuerzan dicho proceso.

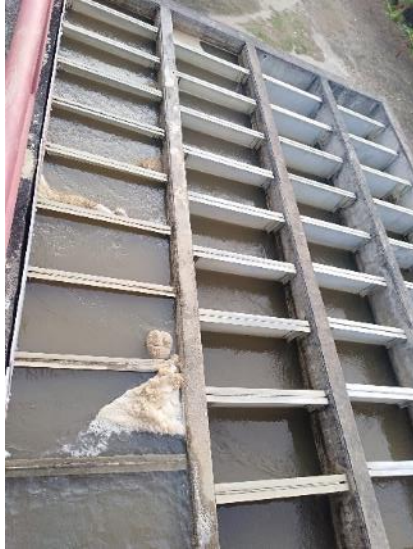
Imagen 16. Floculador

Floculación: La estructura corresponde a un floculador hidráulico de flujo horizontal de placas paralelas las cuales se encuentran construidas en poliéster reforzado en fibra de vidrio.

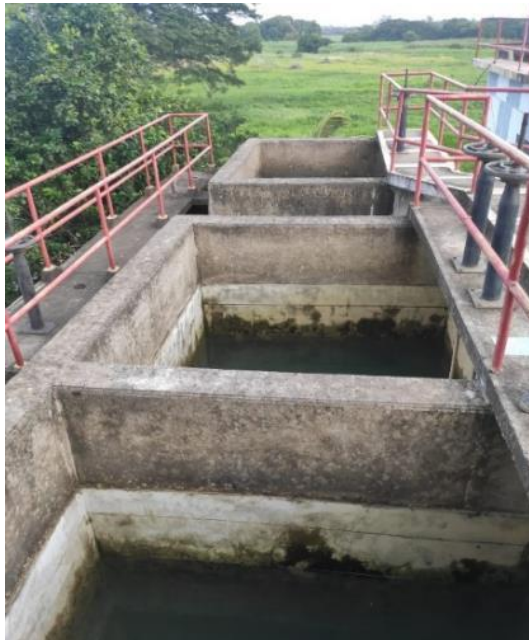
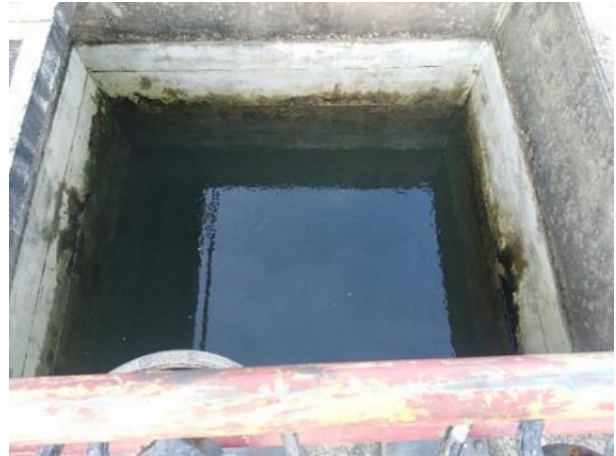
Imagen 19. Filtración

Filtración: El tren de filtración está compuesto por tres (3) filtros rápidos de flujo descendente y de lecho dual (arena y antracita) cada filtro está dotado por de compuertas de entrada, desagüe y salida.

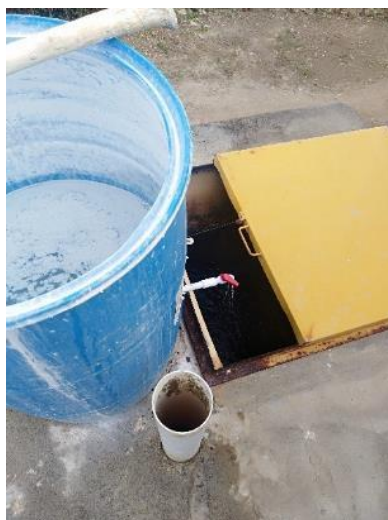
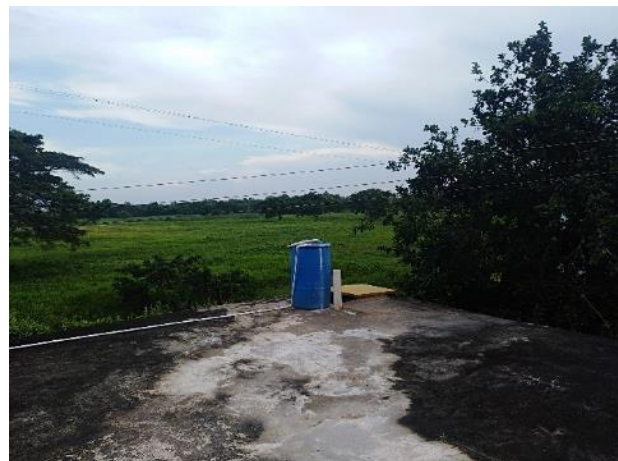
Imagen 20. Desinfección

Desinfección: esta actividad se realiza a través de la aplicación de cloro granulado, solución que es preparada conforme lo señalado por el ingeniero químico que les brinda asesoría, sin embargo, se desconoce el método que emplea para el cálculo de dicha dosificación. Dicha actividad se realiza en el tanque de almacenamiento:

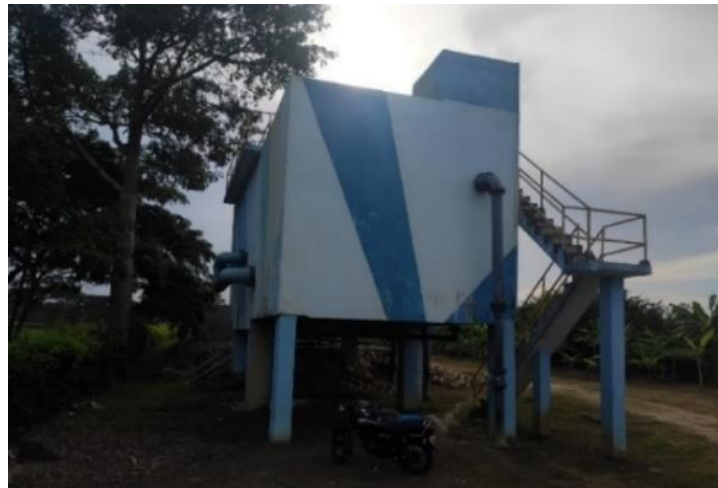
Imagen 21. PTAP zona rural

La PTAP, fue construida de acuerdo a lo manifestado en el año 2013, pero su operación se dio hasta el año 2016, con una capacidad para tratar 33L/s. Sin embargo, no se tiene certeza de esta información, ni documentos, memorias de diseño que permitan corroborar estos datos. Se encuentra compuesta por estructuras de:

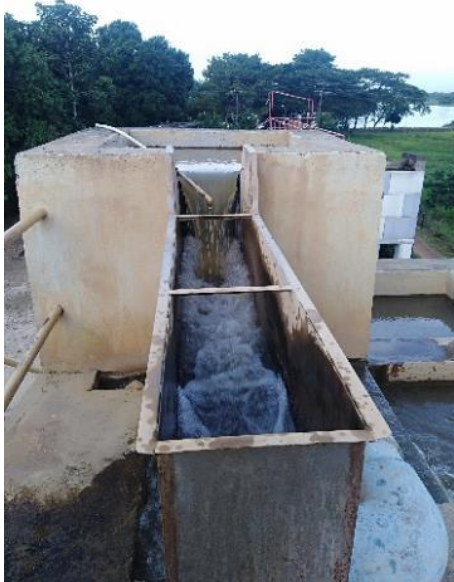
Imagen 22. Vertedero y canal de ingreso

Mezcla rápida: se lleva a cabo a través de un vertedero rectangular con descarga libre, construido en acero inoxidable, continuando a un canal de entrada también construido en acero inoxidable, el químico empleado en este proceso es Policloruro de Aluminio al 17%. La dosificación se realiza con base en las recomendaciones de un ingeniero químico que asesora la APC, sin embargo, se desconoce la frecuencia o el método empleado por el ingeniero para el cálculo de la dosificación. La floculación se lleva a cabo en una estructura de flujo helicoidal conformado por 8 cámaras:

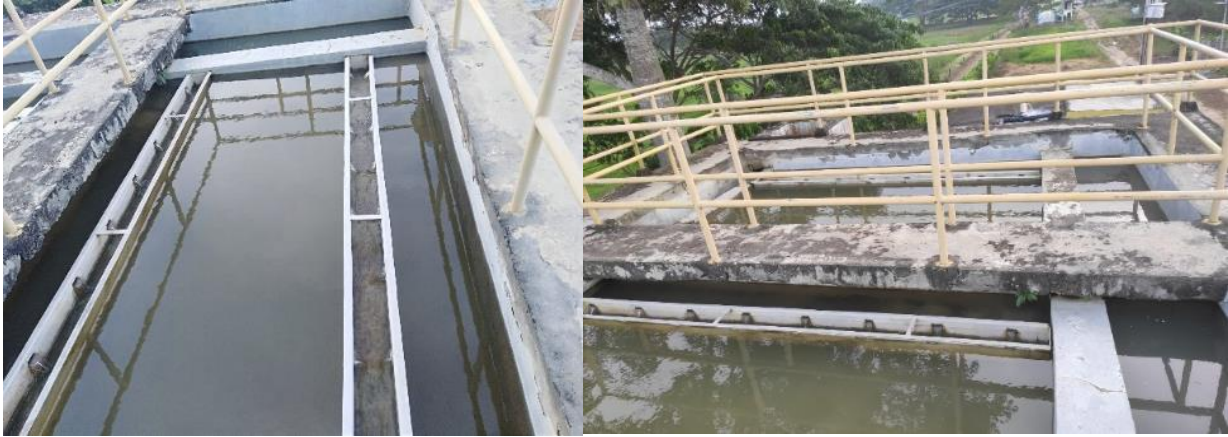
Imagen 24. Sedimentadores

Sedimentación: Se cuentan con dos estructuras de sedimentación de alta tasa, con módulos de sedimentación tipo colmena, el paso del agua desde la última cámara de floculación hasta los sedimentadores se hace a través de distribuidores Hudson²².

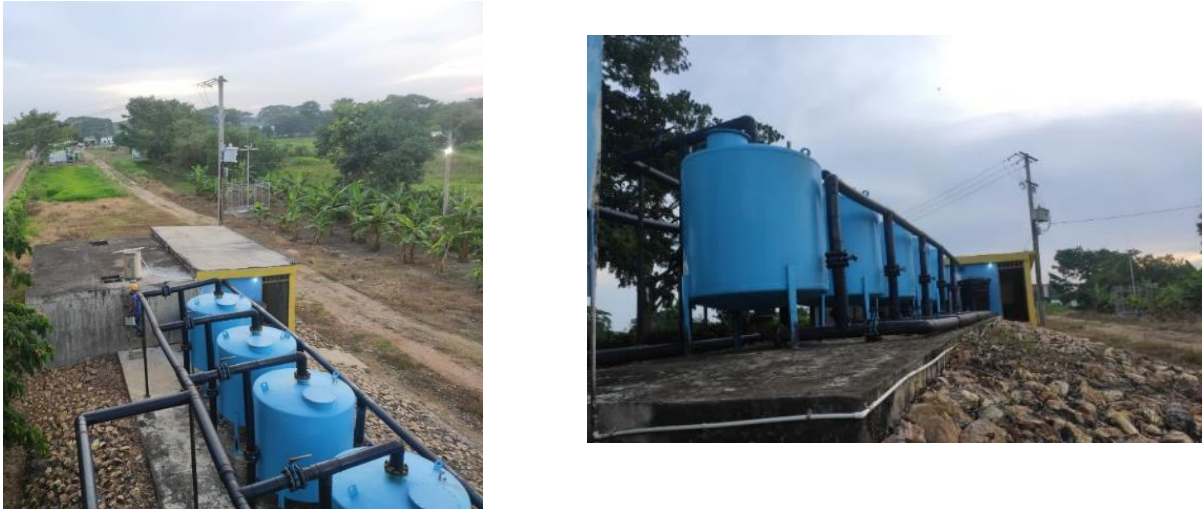
Imagen 25. Filtración

Filtración: La filtración es compacta, está compuesto por cinco (5) filtros rápidos a presión de flujo descendente y de lecho dual (arena y antracita) construidos en acero inoxidable, el sistema de lavado es ascendente, de acuerdo a lo informado, el mantenimiento a estas estructuras se realiza diariamente.

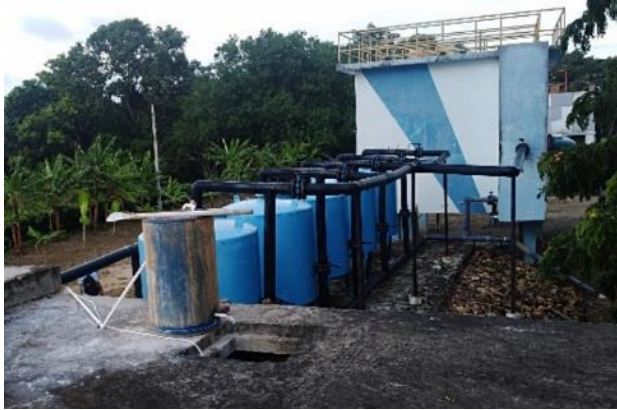
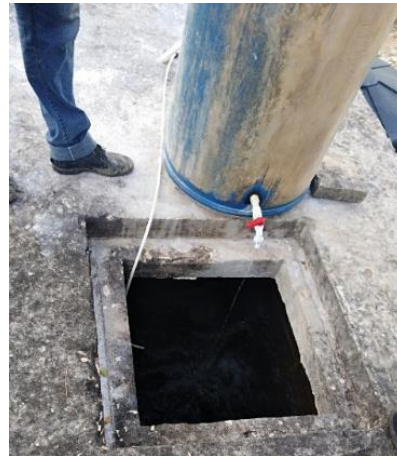
Imagen 26. Desinfección – tanque de almacenamiento

Desinfección: esta actividad se realiza a través de la aplicación de cloro granulado, solución que es preparada conforme lo señalado por el ingeniero químico que les brinda asesoría. Dicha actividad se realiza en el tanque de almacenamiento:

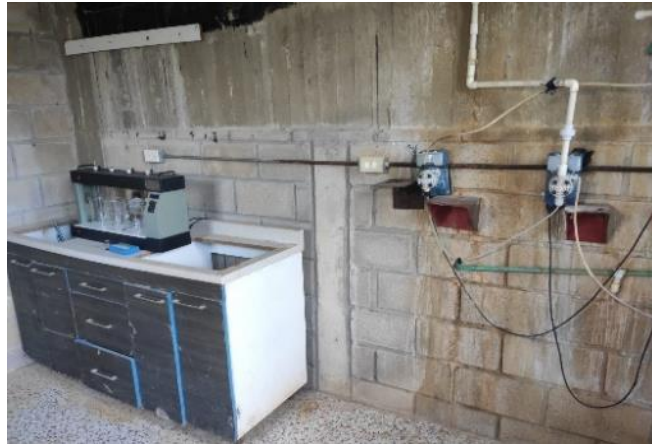
Imagen 28. Área de laboratorio – Equipo de prueba de jarras

pH y cloro, sin embargo, para este último se encontró que los reactivos empleados presentan fecha de vencimiento en el mes de junio de 2021.

Conforme a lo manifestado por el Coordinador operativo de la empresa, se realizó la cotización para la dotación y puesta en marcha del laboratorio, actividad que informa se realizará en meses siguientes.

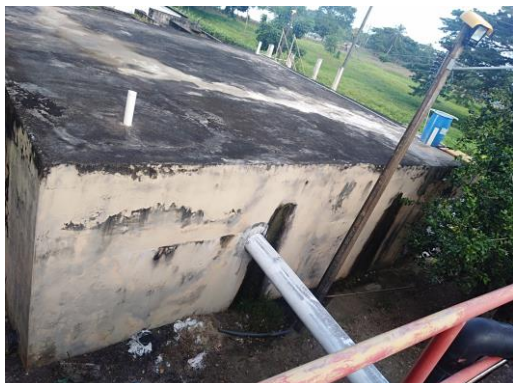
Imagen 34. Tanque de almacenamiento PTAP – Zona Urbana

Es oportuno señalar que los tanques de almacenamiento presentan fugas perceptibles a la vista, las cuales informa se presentan desde años anteriores. No se han adelantado por el momento obras de adecuación de dichas estructuras.

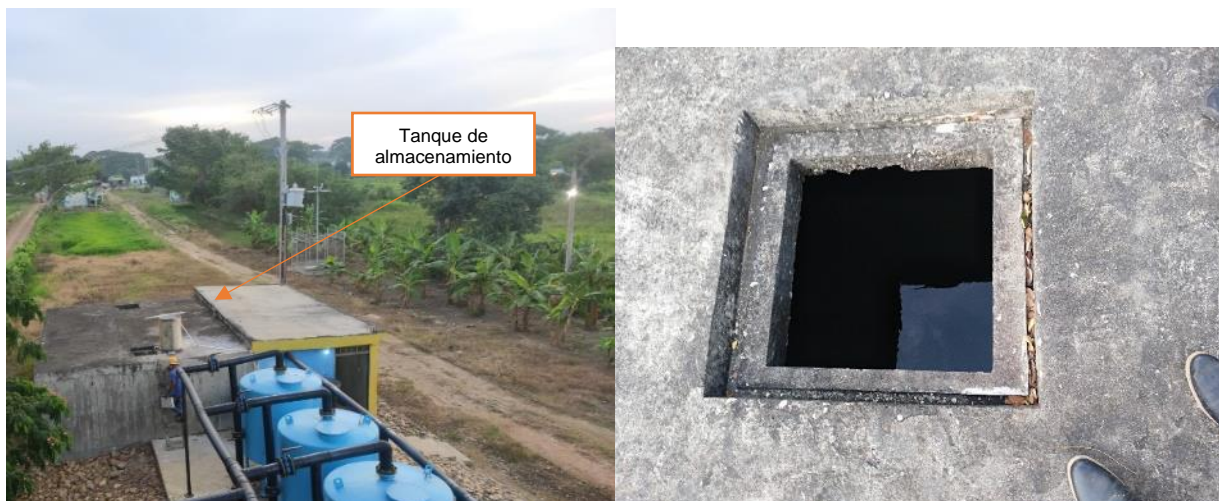
Imagen 36. Tanque de almacenamiento PTAP – Zona Rural

- **Tanque 2 – PTAP zona rural:** Es superficial, construido en concreto reforzado y cuenta con una capacidad de 60 m³. Es pertinente señalar que para este tanque de almacenamiento se evidenció que no cuenta con una de las tapas de acceso.

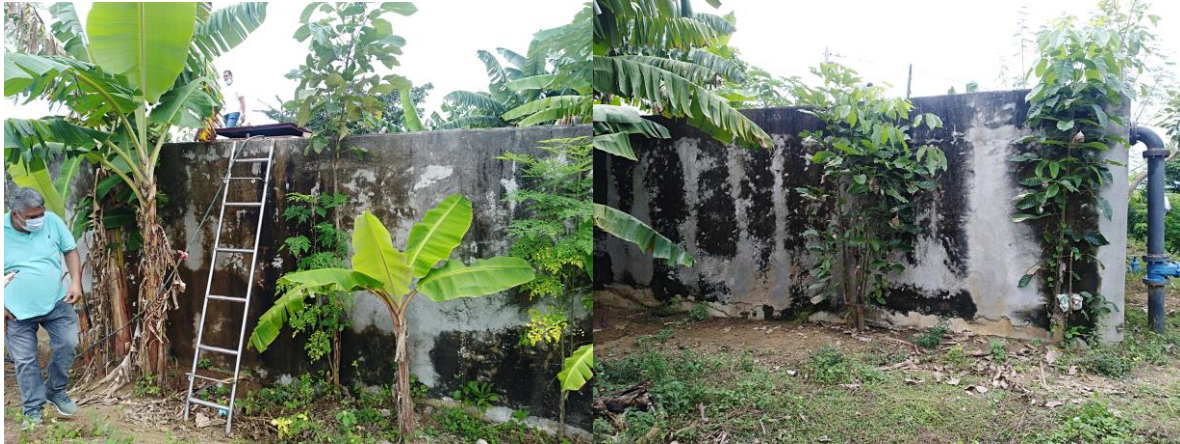
Imagen 37. Tanque de almacenamiento PTAP – Corregimiento José Manuel

- **Tanque 3 – Corregimiento de José Manuel:** Es superficial, construido en concreto reforzado y cuenta con una capacidad de 120 m³.

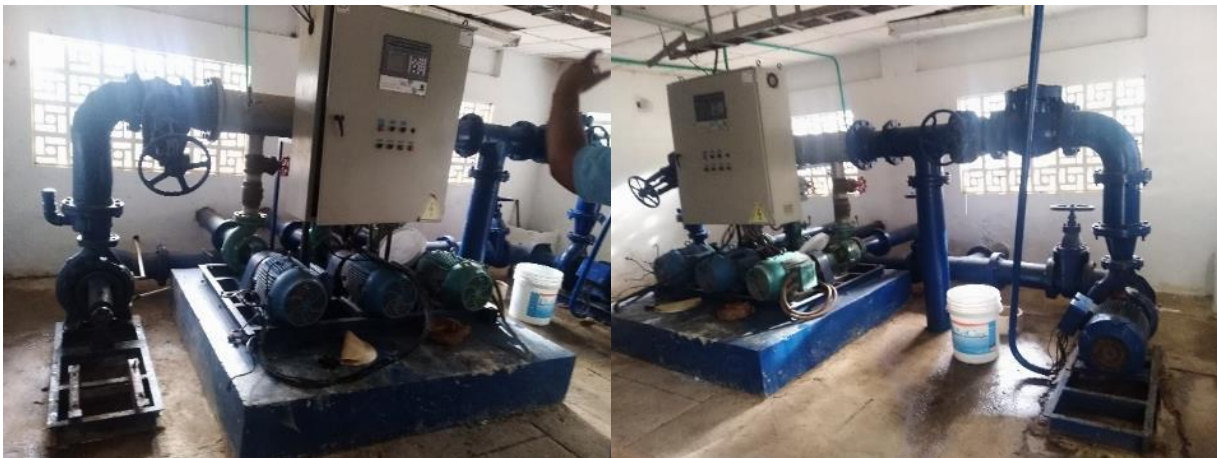
Imagen 38. Estación de bombeo a red de distribución – Zona urbana y parte de la zona rural Las Cañas, Calle Ralita, Pajonal

La red de distribución está conformada por tubería de PVC de 2", 3", 4", 6" y 8" en AC y PVC. Posee en total una longitud de 23.270 metros lineales, sumando las redes del casco urbano y la zona rural²³. La distribución se realiza por bombeo.

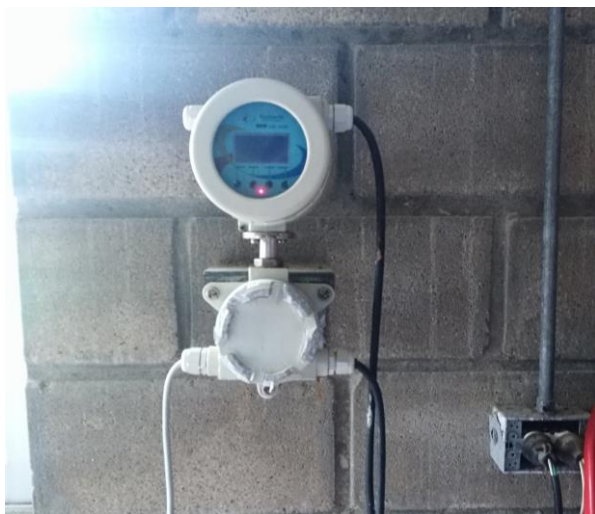
Imagen 41. Macromedidor ingreso PTAP zona urbana

No se cuenta con medición de caudales / volúmenes de agua captados en la bocatoma ni entrada de la PTAP ni a la salida de los tanques de almacenamiento, toda vez que, carece de instrumentos y/o estructuras para su medición o los instalados no se encuentran en funcionamiento.

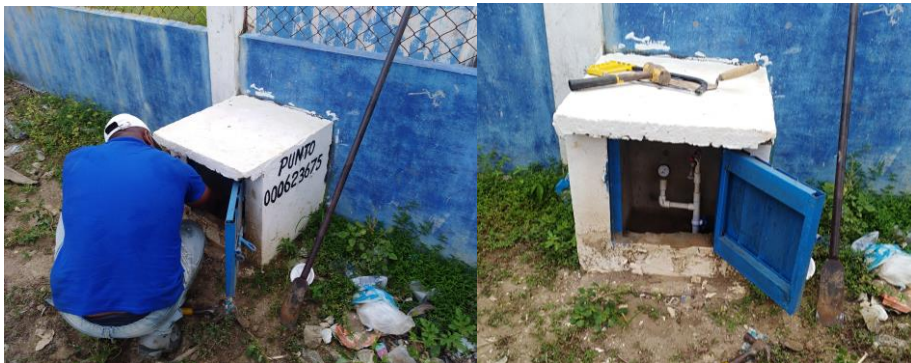
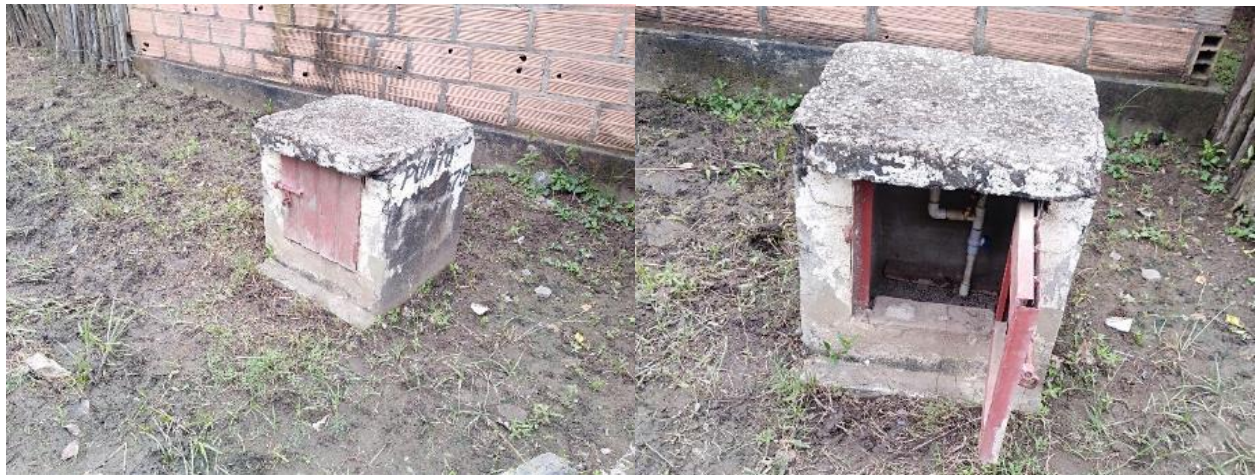
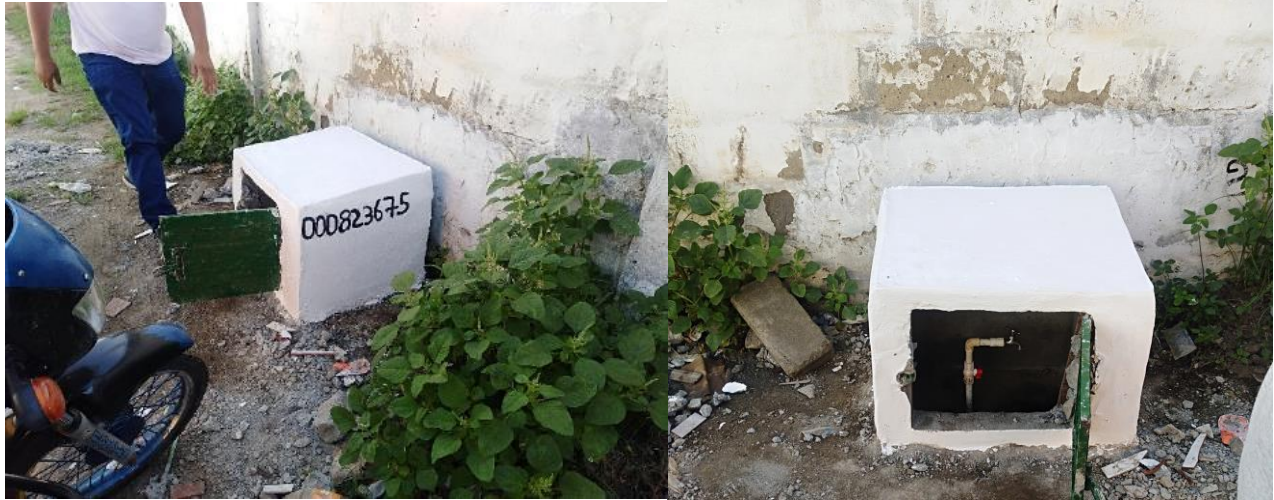
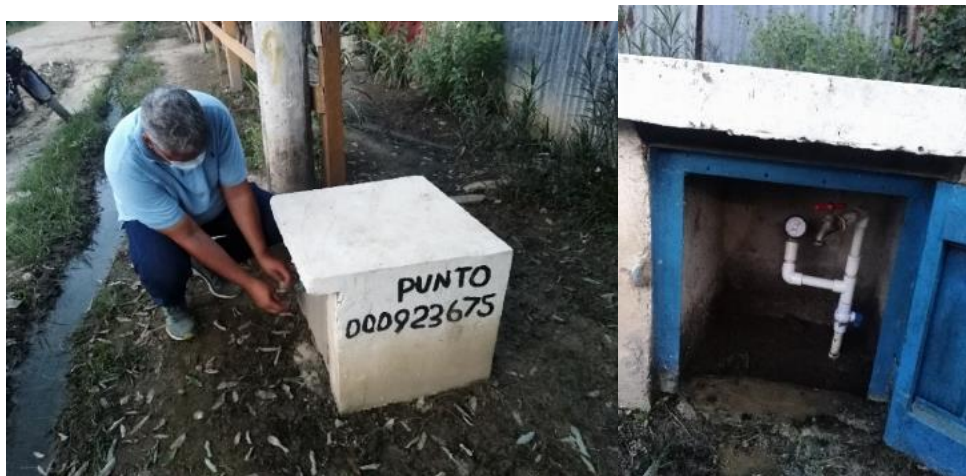
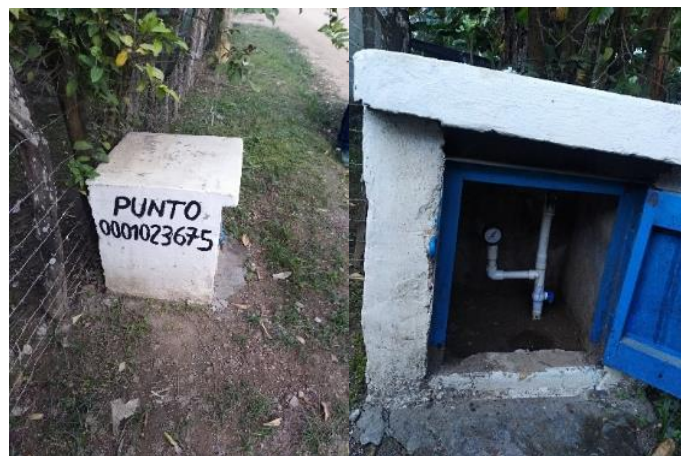
Es pertinente señalar que la totalidad de los puntos de muestreo se ubican en el casco urbano del municipio, no se apreció ninguno construido en zona rural pese a que el prestador suministra el servicio en esta zona.

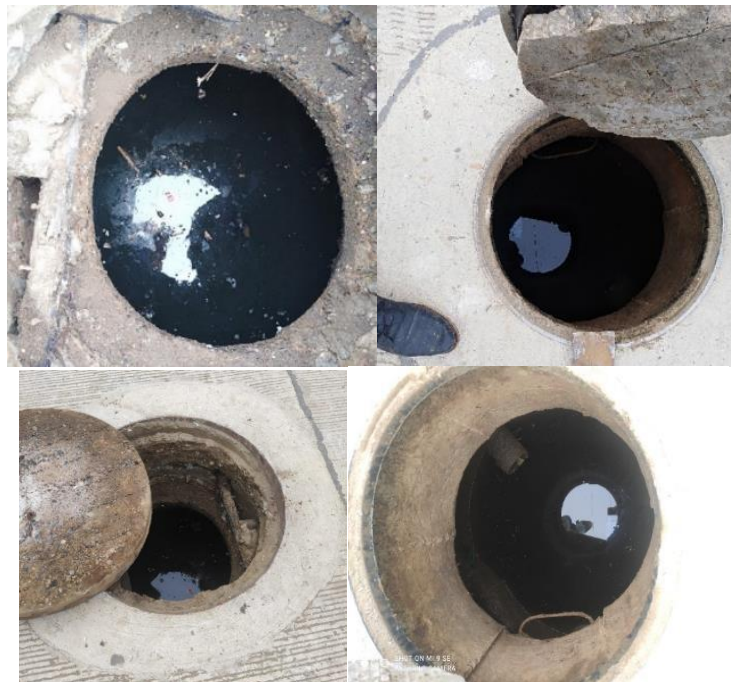
Imagen 49. Pozos de inspección

En la visita efectuada en terreno, se apreció la realización de mantenimiento a las redes de alcantarillado con un camión vector, esto teniendo en cuenta que se presentaba colmatación en algunos de los pozos, el prestador informó que desde que asumió la prestación en conjunto con la Alcaldía Municipal se han venido adelantando obras de reparación y rehabilitación del sistema de alcantarillado, teniendo en cuenta que si bien han existido redes, estas no operaban de manera eficaz, lo que permitía que se colmaten fácilmente ocasionando rebosamientos, y que los usuarios decidan disponer sus aguas residuales a través de soluciones individuales.

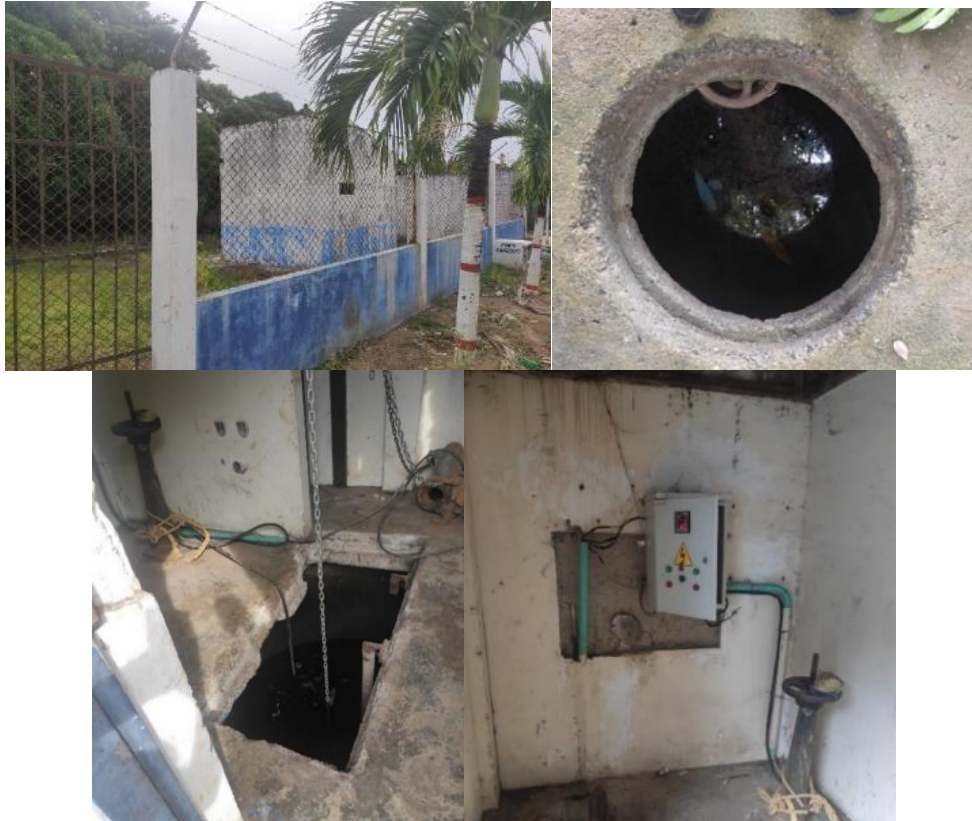
Imagen 51. Estación de bombeo de aguas residuales

Una vez canalizadas las aguas residuales, se llevan a una estación de bombeo, encargada de transportar dichas aguas a unas lagunas de oxidación, ubicadas en un predio aledaño el cual indica es propiedad del municipio.

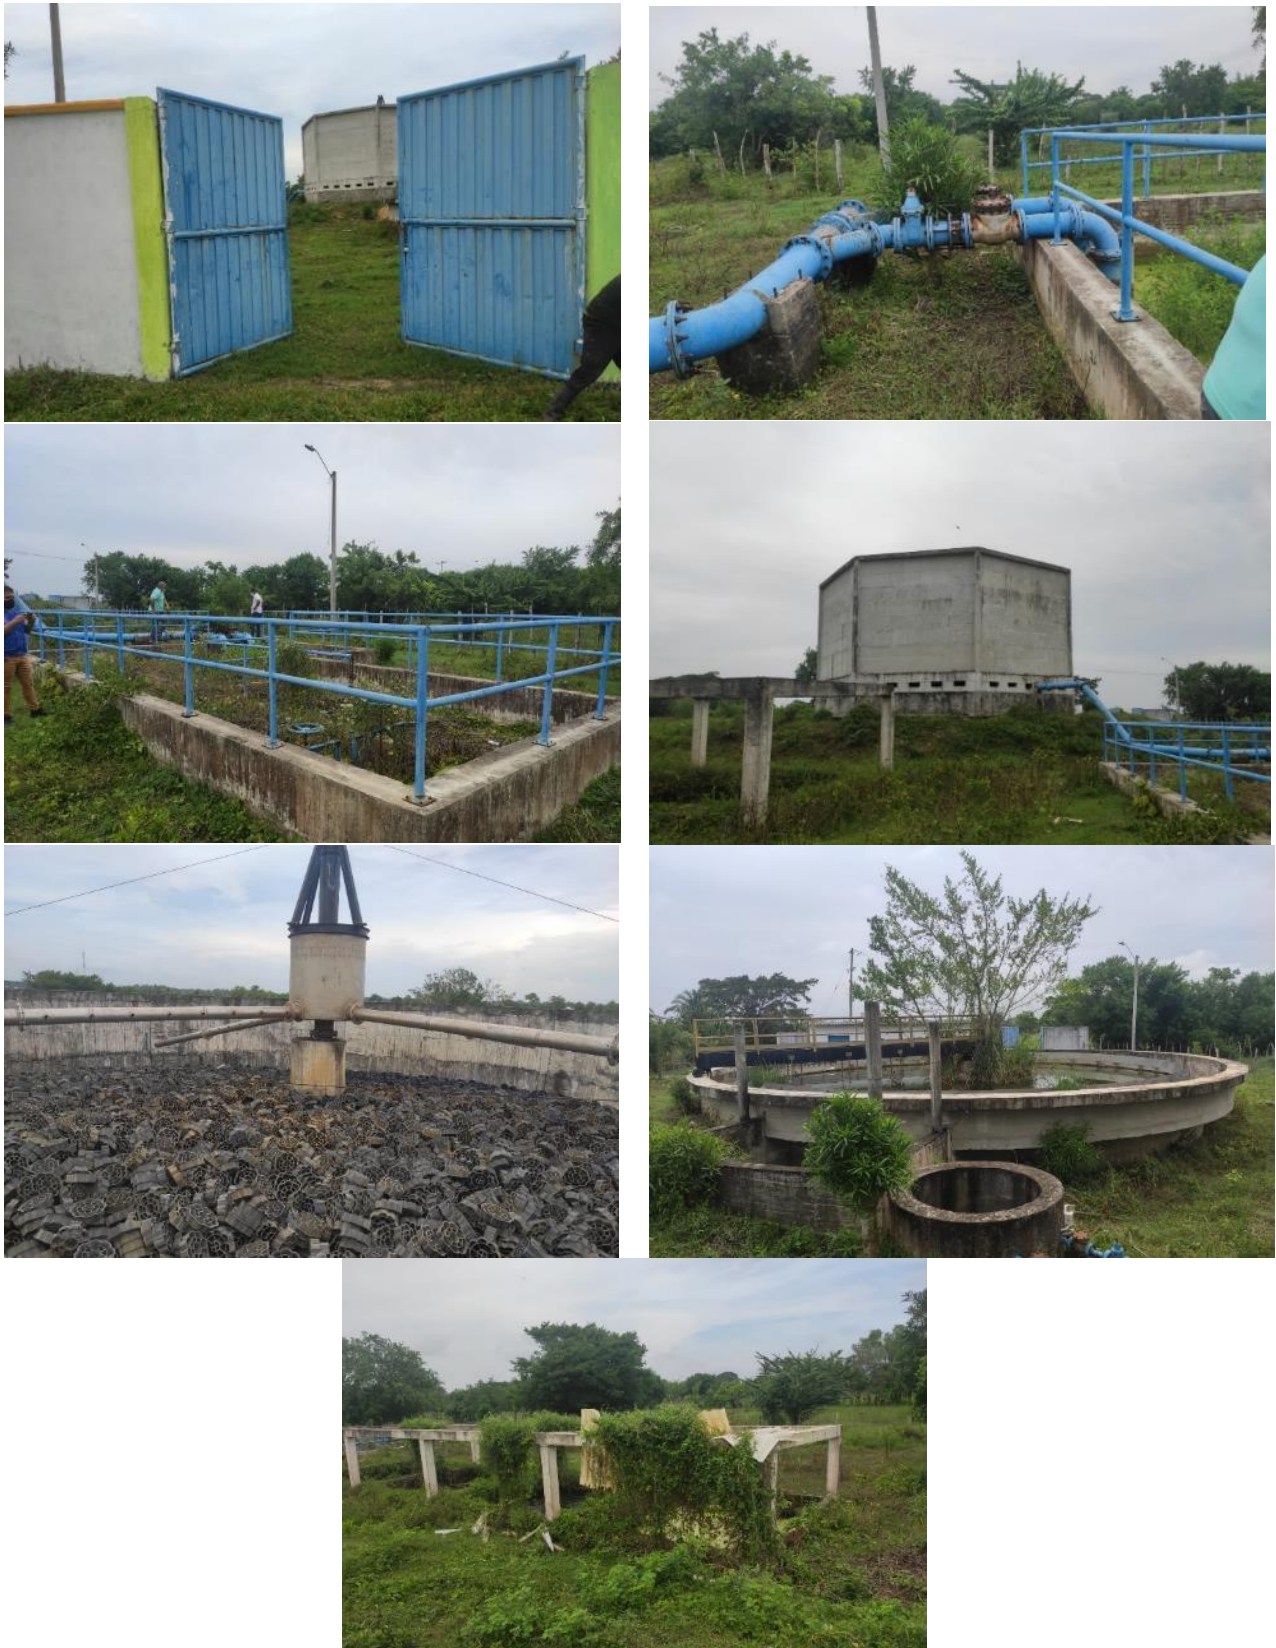
Imagen 52. Sistema de tratamiento de aguas residuales inoperativo

Al momento de efectuar la visita de inspección ocular al predio donde se ubican las lagunas, se evidenció la existencia de infraestructura correspondiente a una planta de tratamiento de aguas residuales, no obstante, esta infraestructura se encontró inoperativa y presenta estado de abandono, situación que de acuerdo con lo manifestado por el prestador se encuentra cursando un proceso ante la Procuraduría, por la inoperancia del sistema. No se cuenta con información de respaldo que permita identificar las estructuras que componen el sistema.

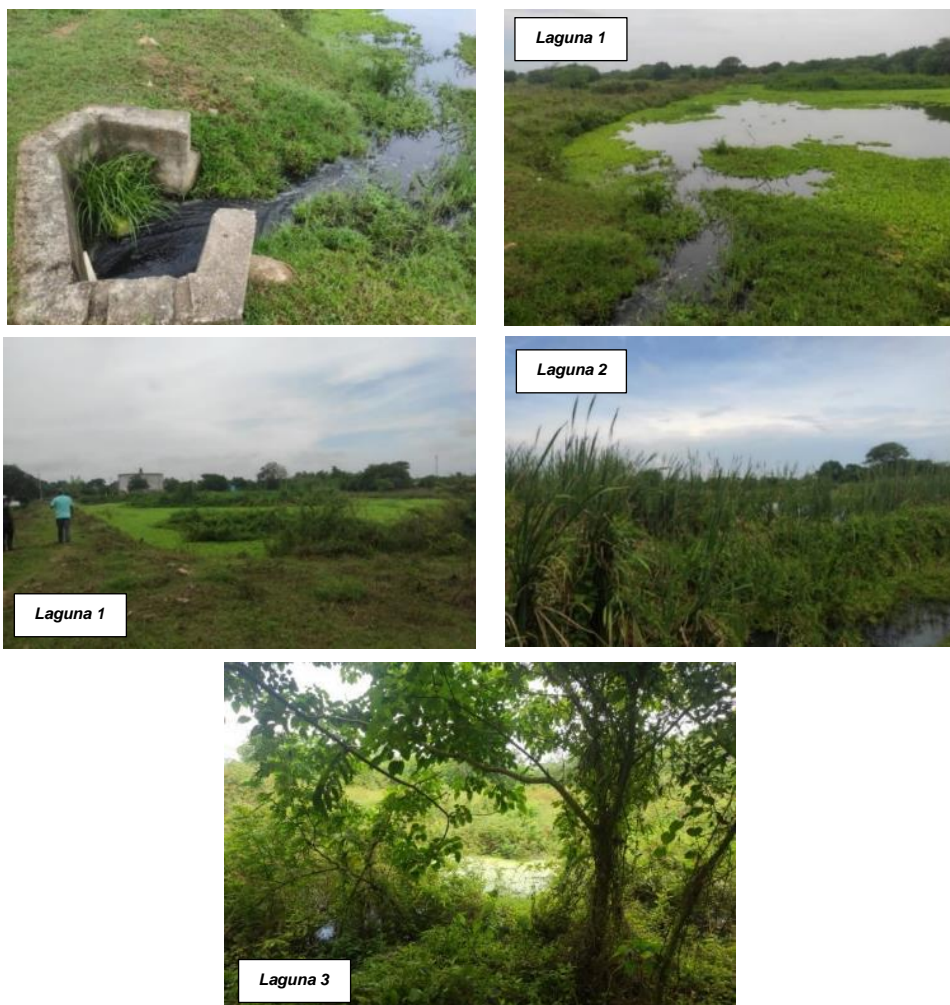
Imagen 53. Canal de ingreso y tren de lagunas de aguas residuales

Se evidenció que el paso del agua de la laguna 2 a 3 (esta última no se logró inspeccionar por difícil acceso) no se encuentra canalizado realizándose a campo abierto.

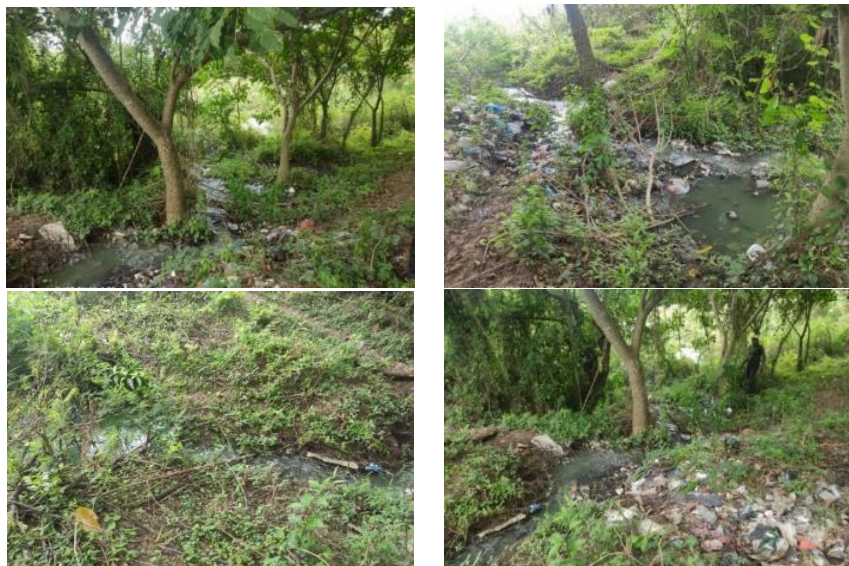
Imagen 54. Punto de descarga de la laguna 2 a la laguna 3

No fue posible identificar el punto de vertimiento, se informa que se descarga sobre: el caño la Balza.

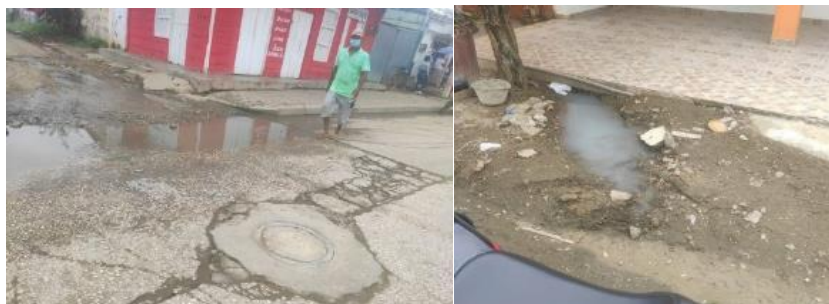
Imagen 55. Descarga de aguas residuales desde las viviendas

Se evidenciaron descargas de aguas residuales sobre las vías principales del casco urbano, teniendo en cuenta que no existe cobertura total del servicio de alcantarillado y/o que el actual no opera de manera eficiente.
