EVALUACIÓN INTEGRAL DE PRESTADORES
EMPRESA REGIONAL DE AGUAS DEL
TEQUENDAMA S.A. E.S.P.

SUPERINTENDENCIA DELEGADA PARA ACUEDUCTO,
ALCANTARILLADO Y ASEO

DIRECCIÓN TÉCNICA DE GESTIÓN DE ACUEDUCTO Y
ALCANTARILLADO

Bogotá, agosto de 2019

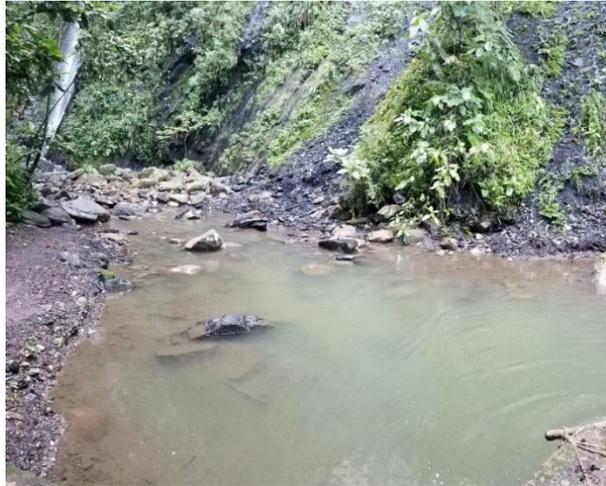
Imagen 3. Quebrada La Honda.

En relación con la concesión de aguas superficiales para esta fuente, la CAR mediante Resolución No. 1546 del 31 de mayo de 2018 otorgó la concesión durante 10 años contados a partir de la ejecutoria de dicho acto administrativo, con un caudal adjudicado de 37,29 l/s.

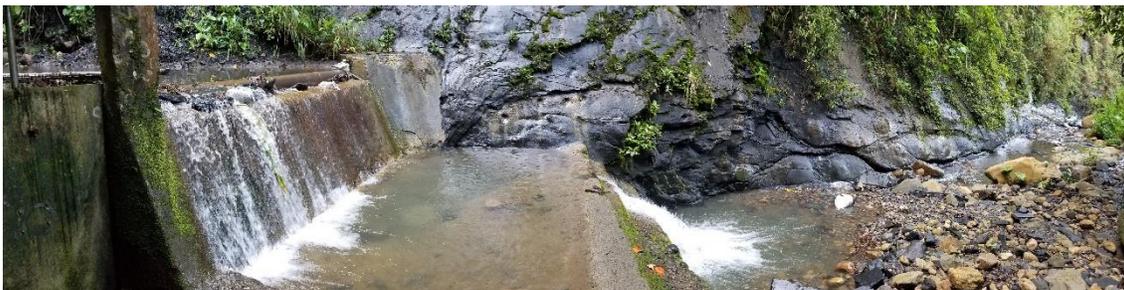
Imagen 4. Captación PTAP La Mesa.

La captación de agua en la quebrada La Honda se realiza mediante una bocatoma lateral con una capacidad de 40 l/s. Esta estructura cuenta con una rejilla para la retención de sólidos.

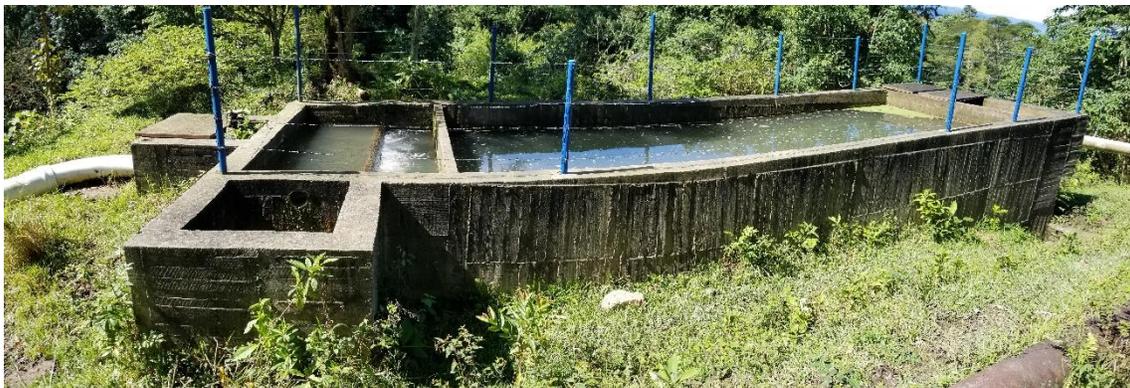
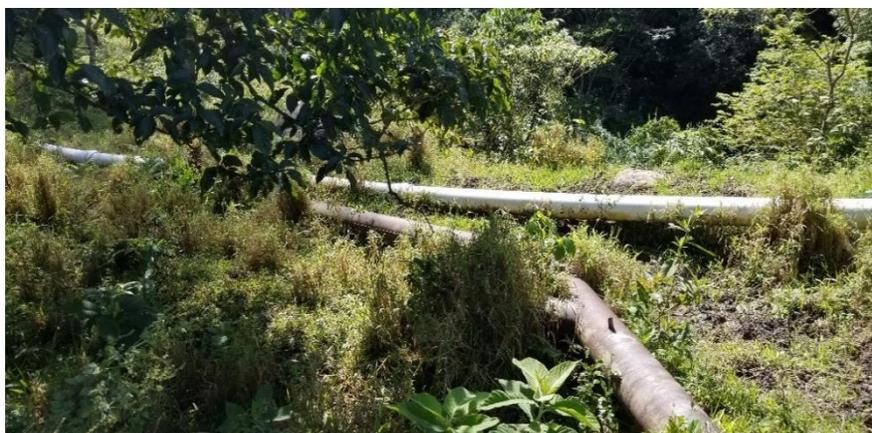
Imagen 5. Línea de aducción PTAP La Mesa.

Las tuberías que conforman esta aducción tienen un diámetro entre 8 y 12 pulgadas y se encuentran fabricadas en hierro dúctil, polietileno de alta densidad, American Pipe y PVC.

Desarenador

Líneas de aducción

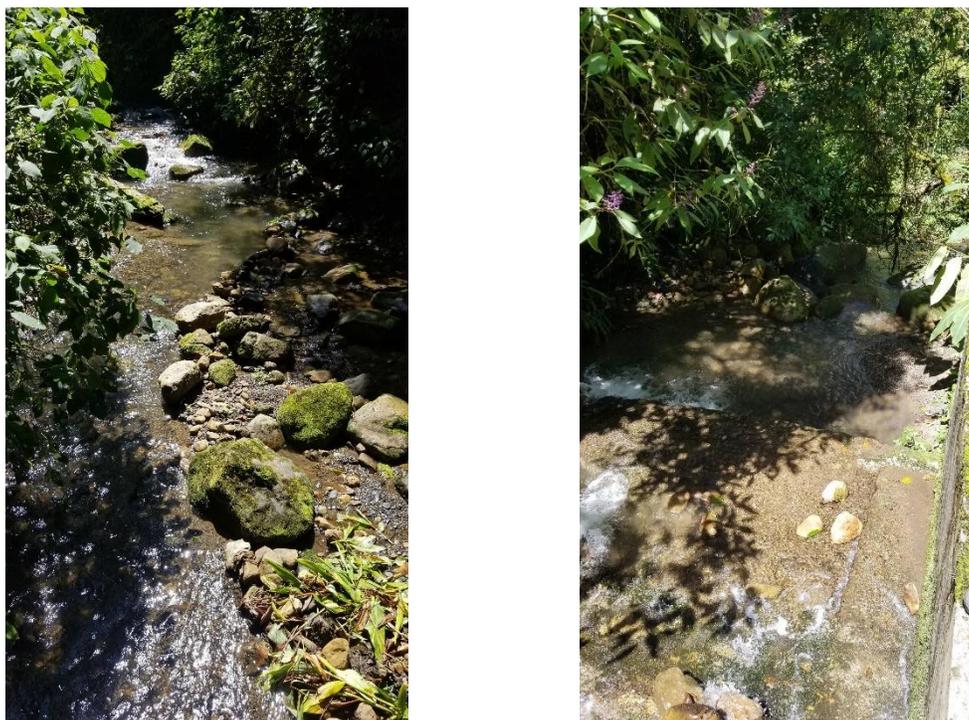
Imagen 9. Quebrada La Honda.

El sistema de abastecimiento de la PTAP La Chica se abastece de una fuente superficial, correspondiente a la quebrada La Honda.

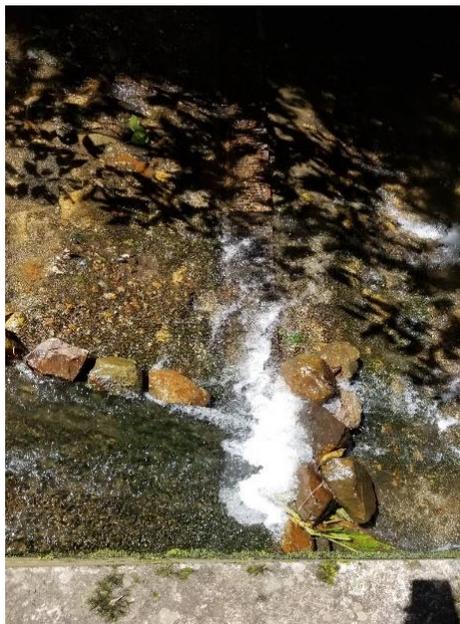
Imagen 10. Captación PTAP La Chica.

La captación de agua en la quebrada La Honda se realiza mediante una bocatoma de fondo. Esta estructura cuenta con una rejilla para la retención de sólidos.

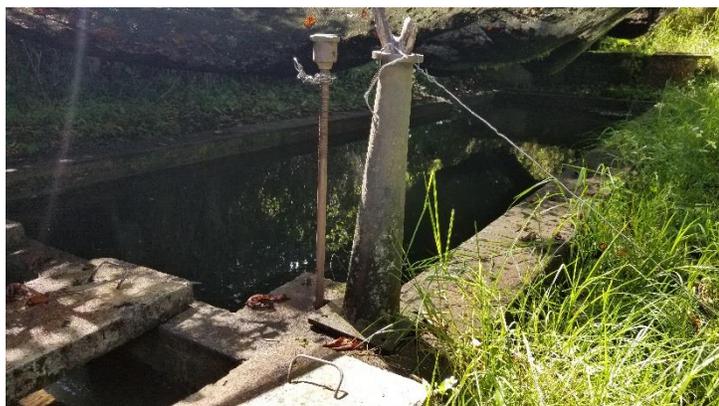
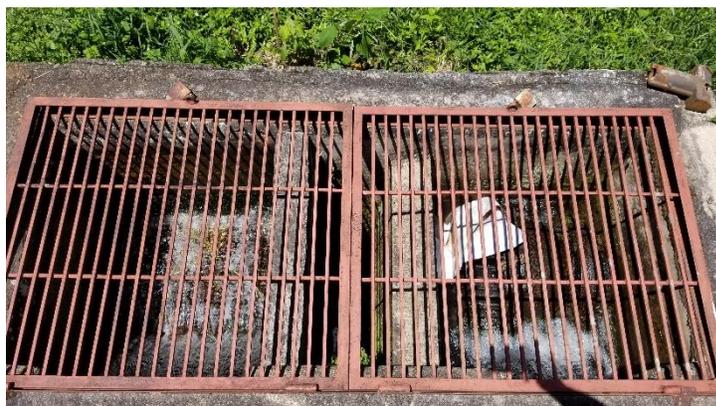
Imagen 11. Línea de aducción PTAP La Chica.

El tramo entre la cámara de derivación y la planta La Chica tiene una longitud de 13 km, y se encuentra fabricado en hierro dúctil con un diámetro de 10 pulgadas.

Desarenador

Cámara de derivación PTAP La Mesa

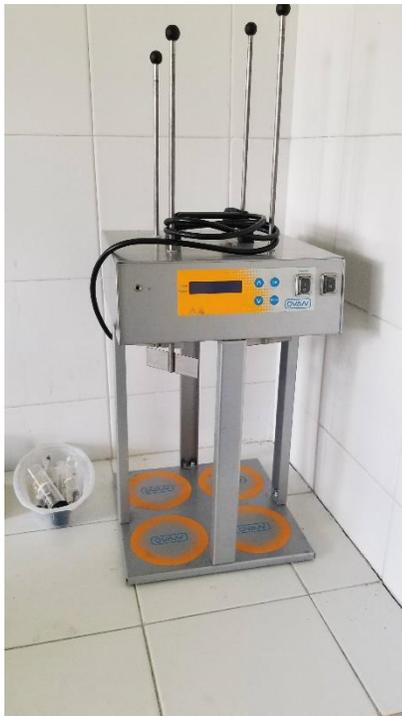
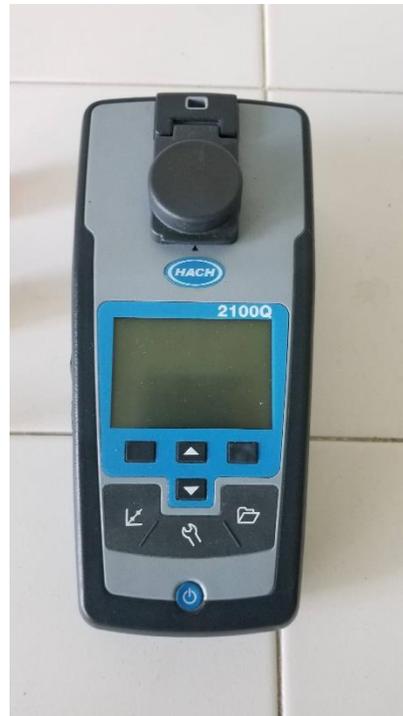
Imagen 13. Equipos de medición de calidad del agua PTAP La Chica.

Equipo de jarras

Turbidímetro

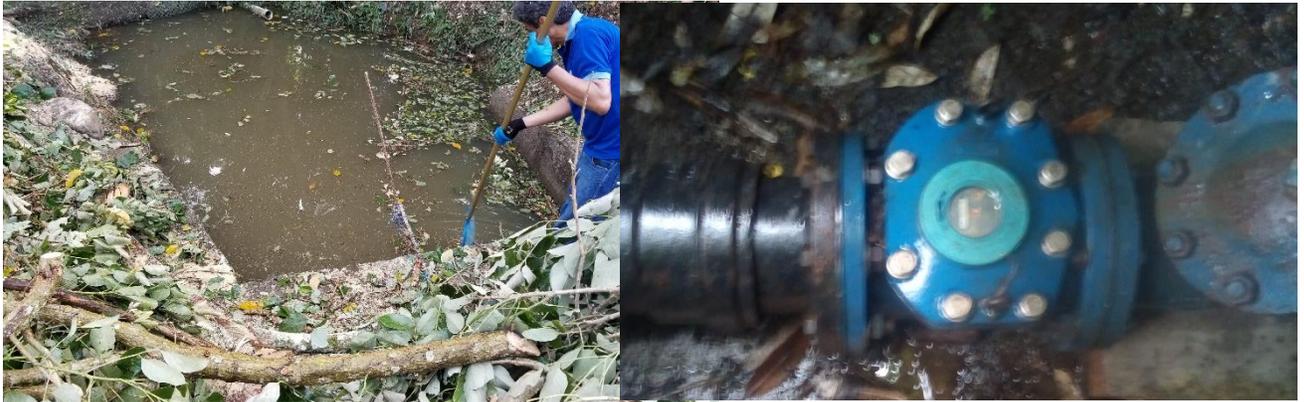
Imagen 16. Captación PTAP El Río.

Adicionalmente, de acuerdo con lo evidenciado en la visita realizada el día 05 de junio de 2019, en esta estructura se realiza la medición del caudal captado, para lo cual se cuenta con un macromedidor volumétrico en funcionamiento.

Estructura de captación

Macromedidor

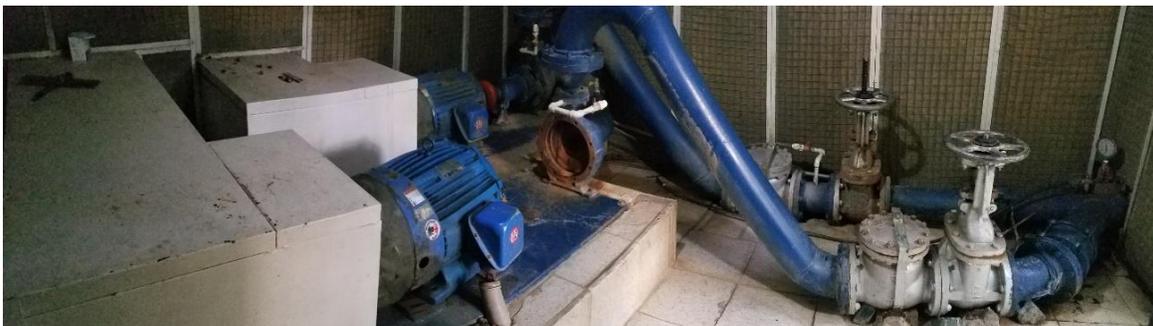
Imagen 17. Estación de bombeo.

Una vez captada, el agua es transportada por gravedad mediante una tubería de 24 pulgadas hasta un canal seguido del pozo de succión de un sistema de bombeo, el cual se compone por dos motobombas. Según informó el prestador, se alterna la operación de estas bombas cada 12 horas. Esta estación no cuenta con sistema de energía alterno.

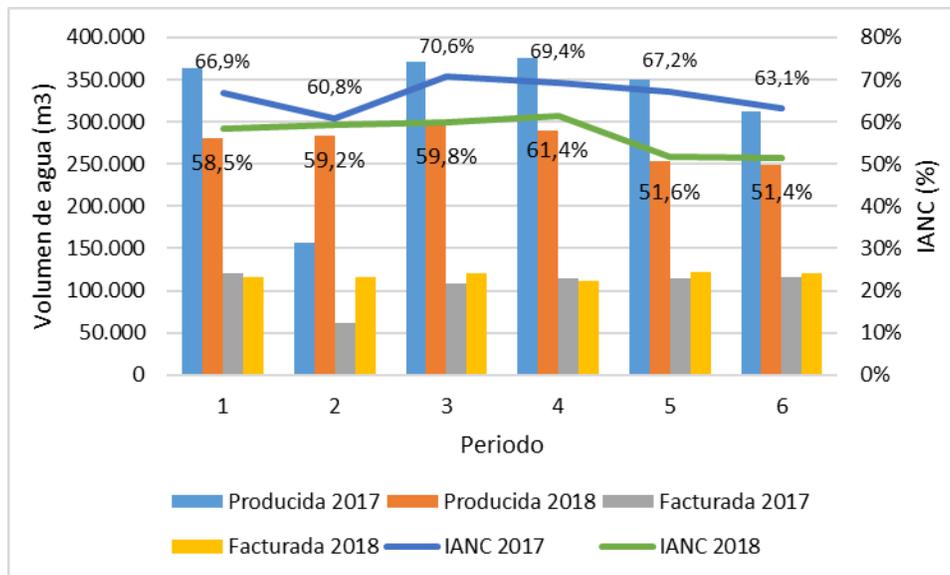
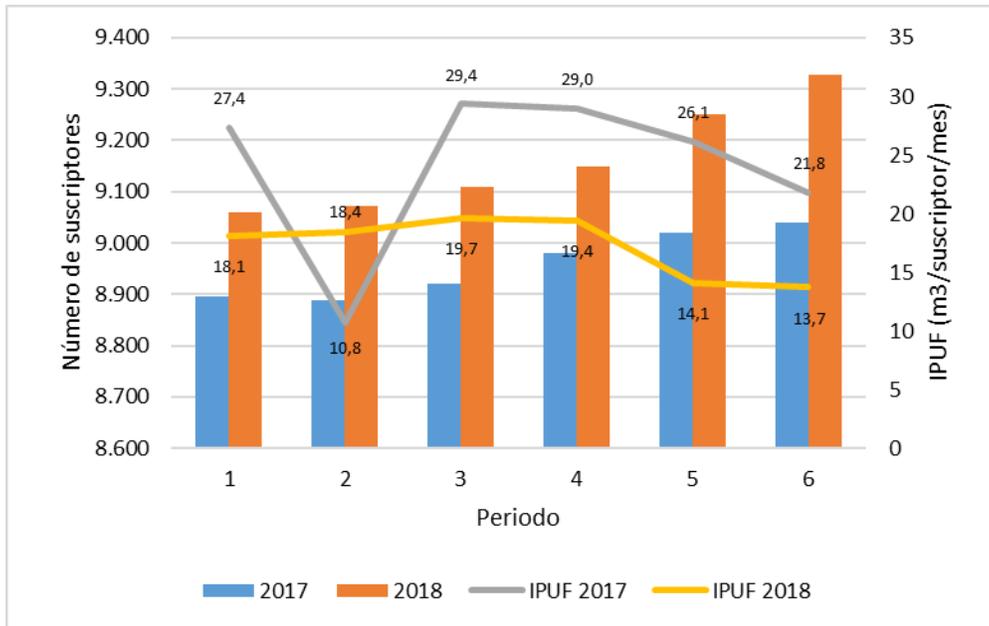
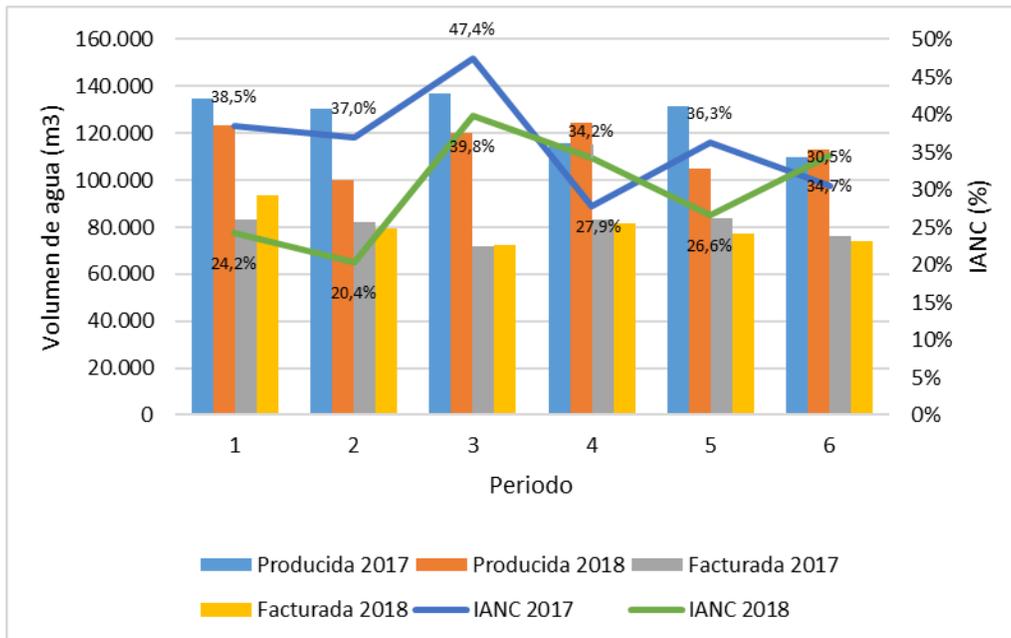
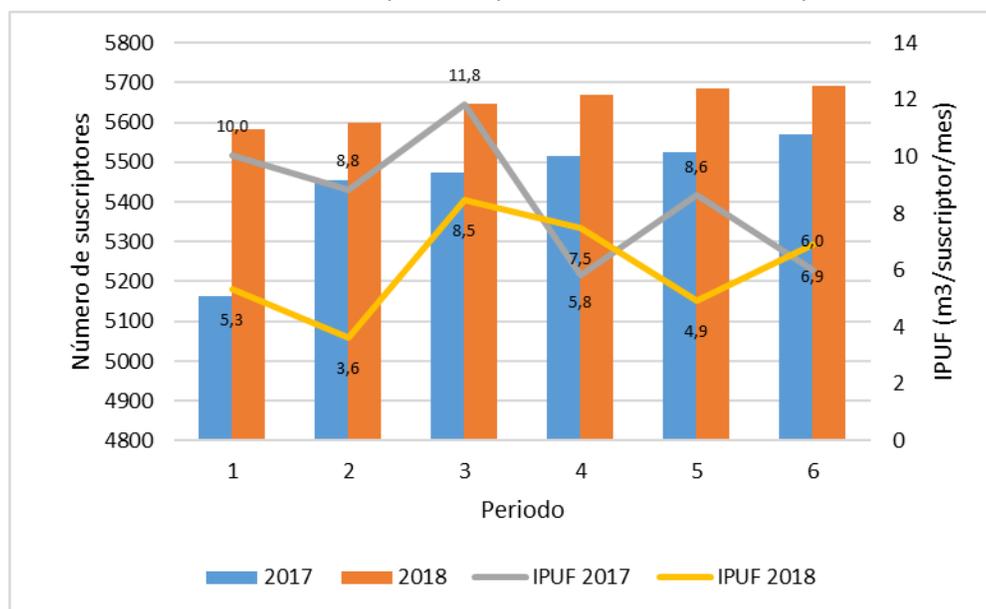
Gráfica 13. Índice de agua no contabilizada La Mesa.

Gráfica 14. Índice de pérdidas por usuario facturado La Mesa.

Gráfica 15. Índice de agua no contabilizada Anapoima.

Gráfica 16. Índice de pérdidas por usuario facturado Anapoima.

De acuerdo con lo anterior, las pérdidas de agua en el municipio de La Mesa durante los años 2017 y 2018 fueron en promedio del 66% y 57%, respectivamente. Por otra parte, las pérdidas de agua en el municipio de Anapoima durante dichas vigencias fueron en promedio de 36% y 30%, respectivamente. Así las cosas, únicamente en el municipio de Anapoima durante el año 2018 se cumplió con el 30% establecido como el máximo de pérdidas admisible según la Resolución CRA 151 de 2001.

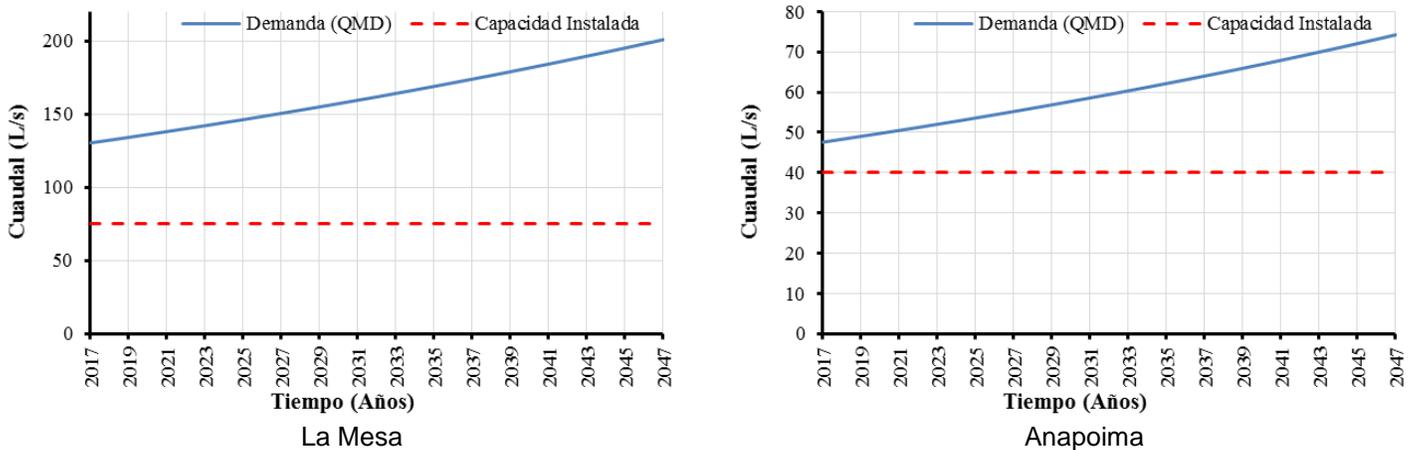
Gráfica 19. Oferta vs. demanda.

De acuerdo con los resultados obtenidos, la capacidad actual de las plantas de tratamiento no sería suficiente para abastecer la demanda actual de la población en los municipios de La Mesa y Anapoima.

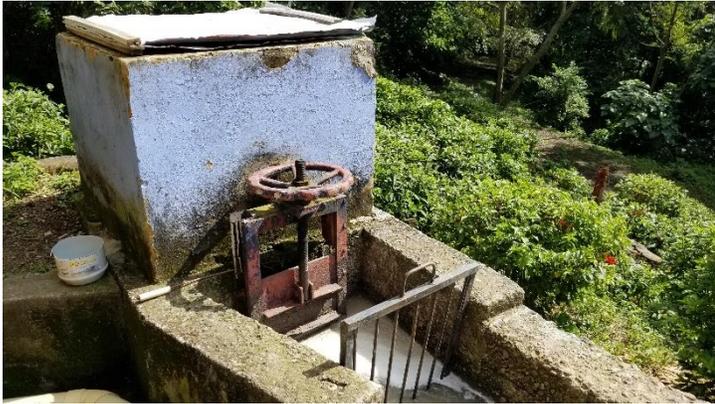
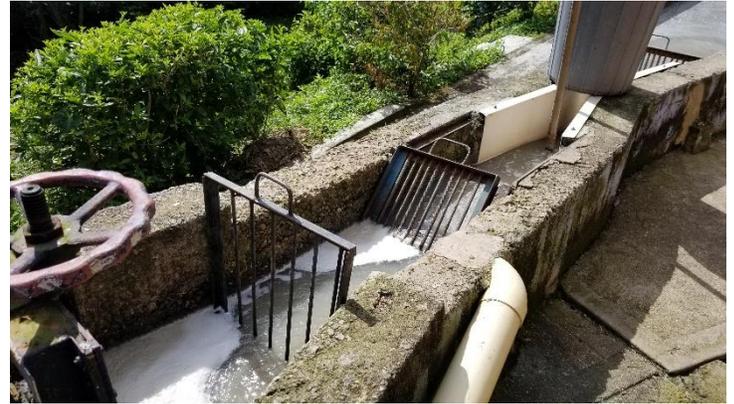
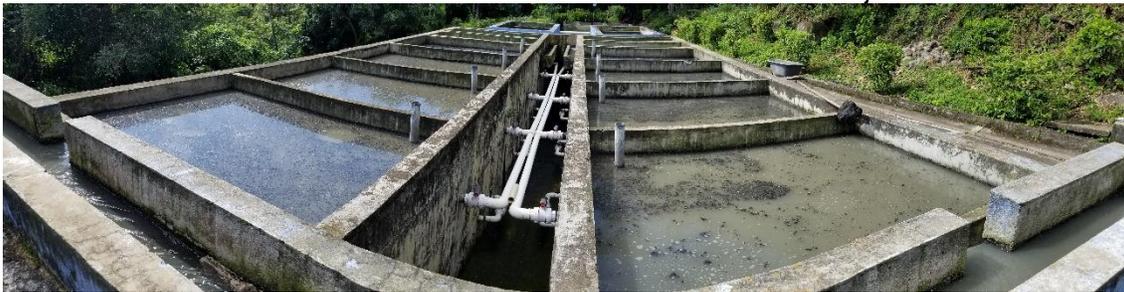
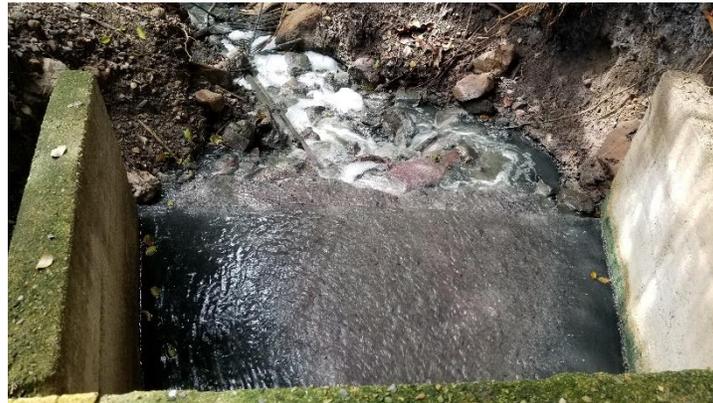
Imagen 26. PTAR La Quijana.

La PTAR La Quijana cuenta con un caudal de diseño de 12 l/s y opera con un caudal entre 9 y 11 l/s. El proceso de tratamiento inicia con la inyección del químico Oxynova para la degradación de la materia orgánica y 3 rejillas de cribado. De aquí, el agua pasa a 2 sedimentadores.

Estructura de entrada

Rejillas de cribado

Sedimentadores

Punto de vertimiento

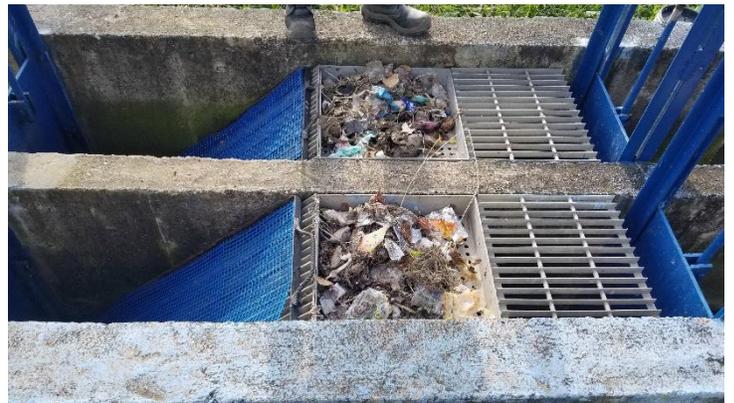
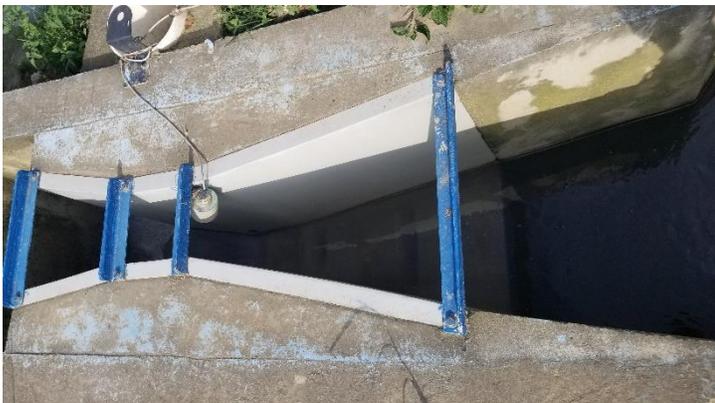
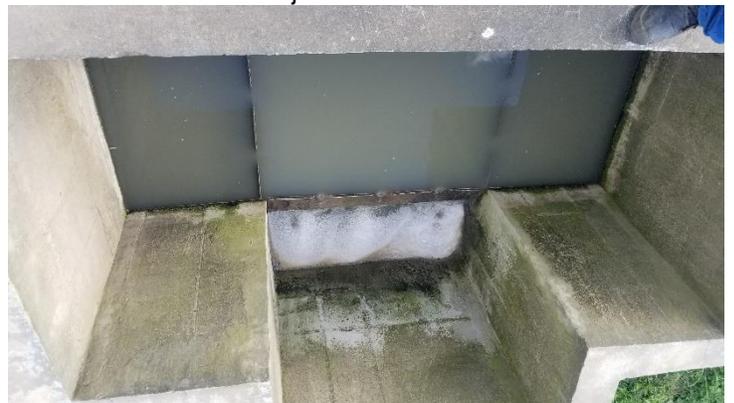
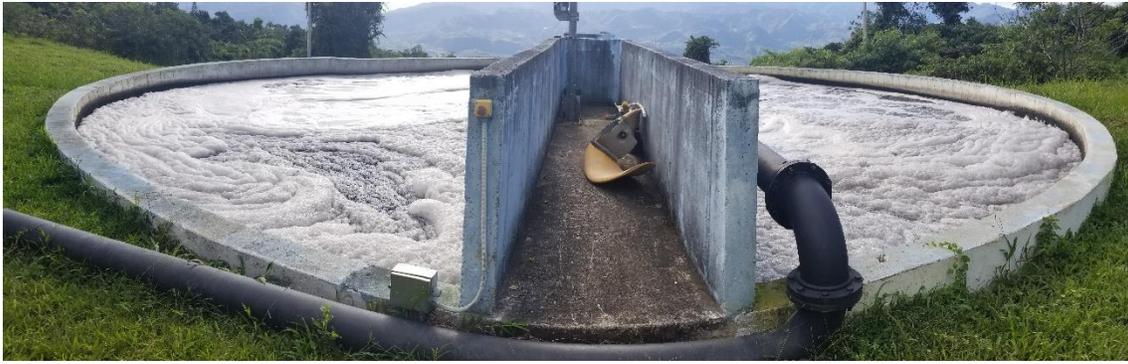
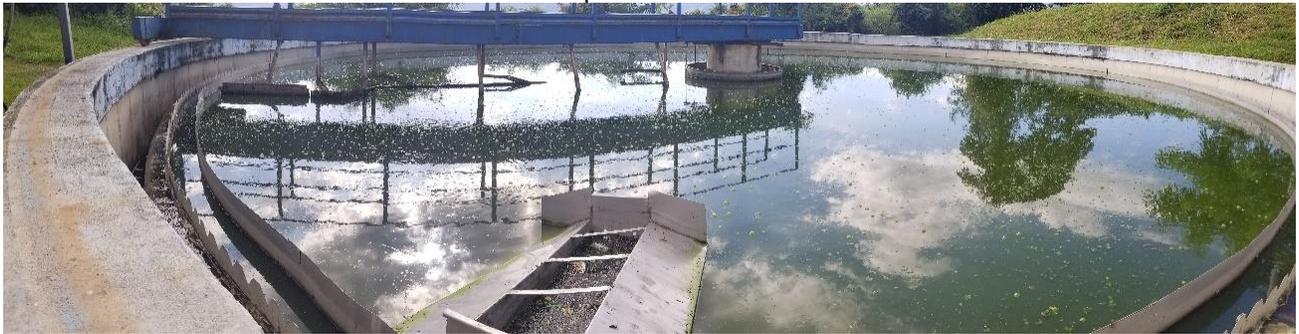
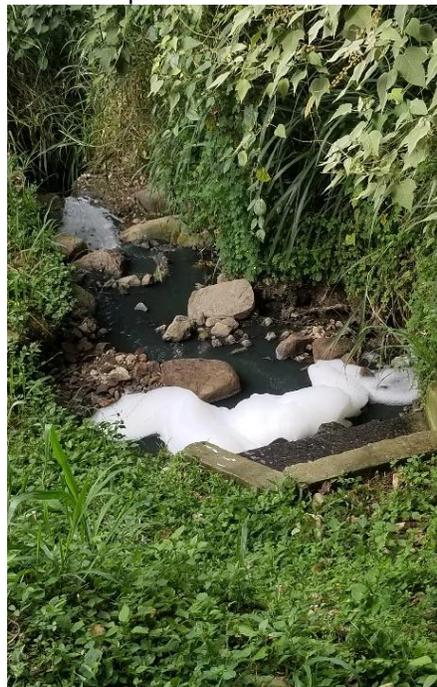
La PTAR La Carbonera cuenta con un caudal de diseño de 20 l/s y opera con un caudal entre 2 y 4 l/s. El proceso de tratamiento inicia con la adición del químico Oxynova para la degradación de la materia orgánica, seguido por rejillas de cribado para la retención de

Estructura de entrada

Rejillas de cribado

Canaleta parshall

Trampa de grasas

Tanque de aireación

Tanque de sedimentación

Punto de vertimiento

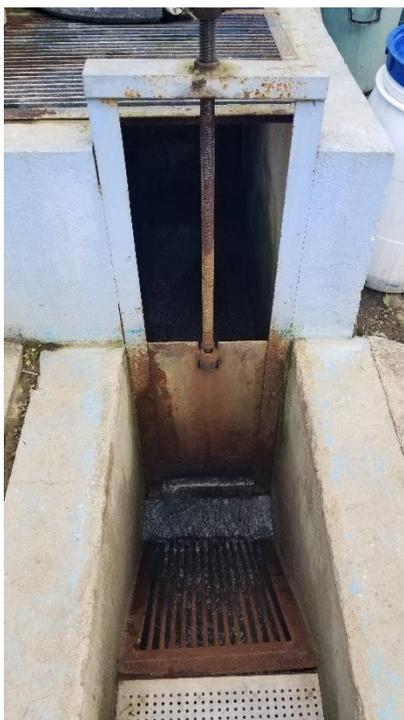
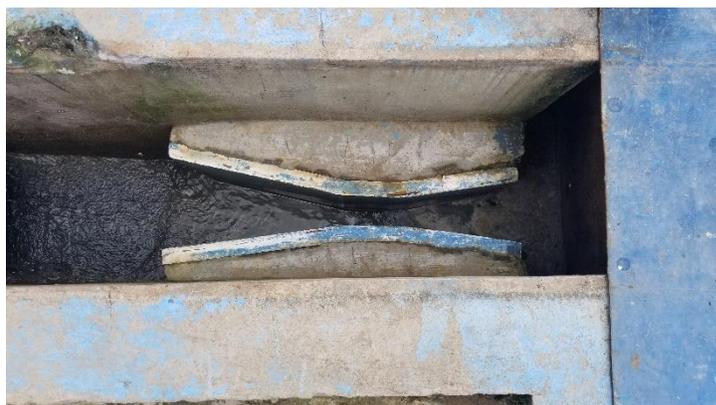
Imagen 32. PTAR Villas del Nuevo Siglo.

Estructura de entrada y cribado

Canaleta parshall

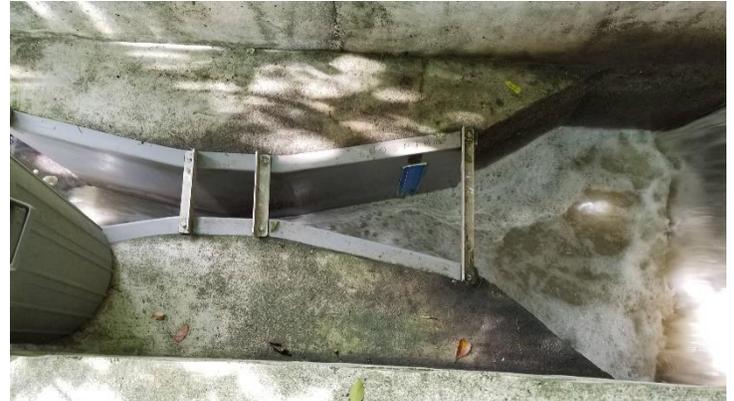
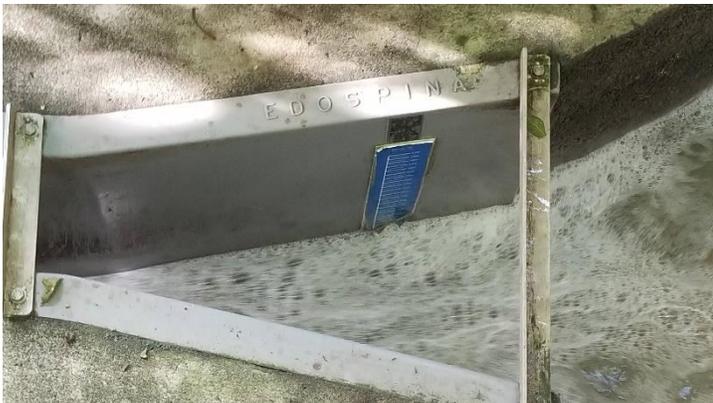
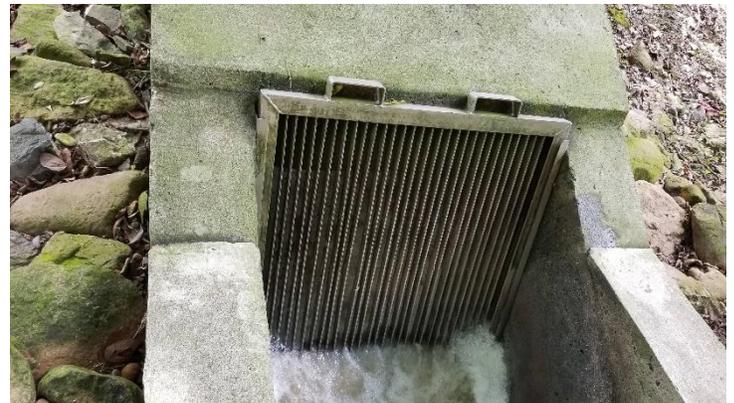
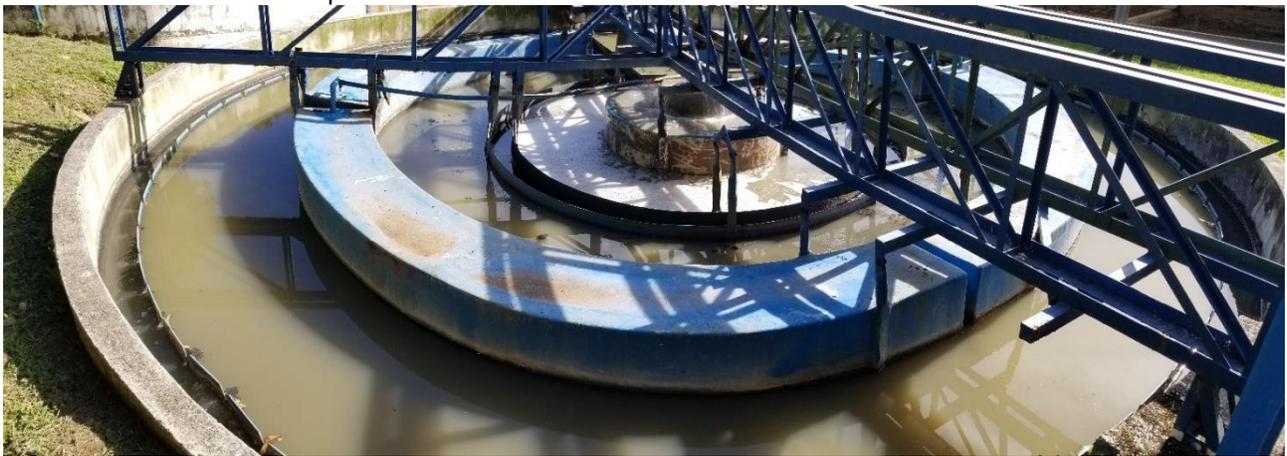
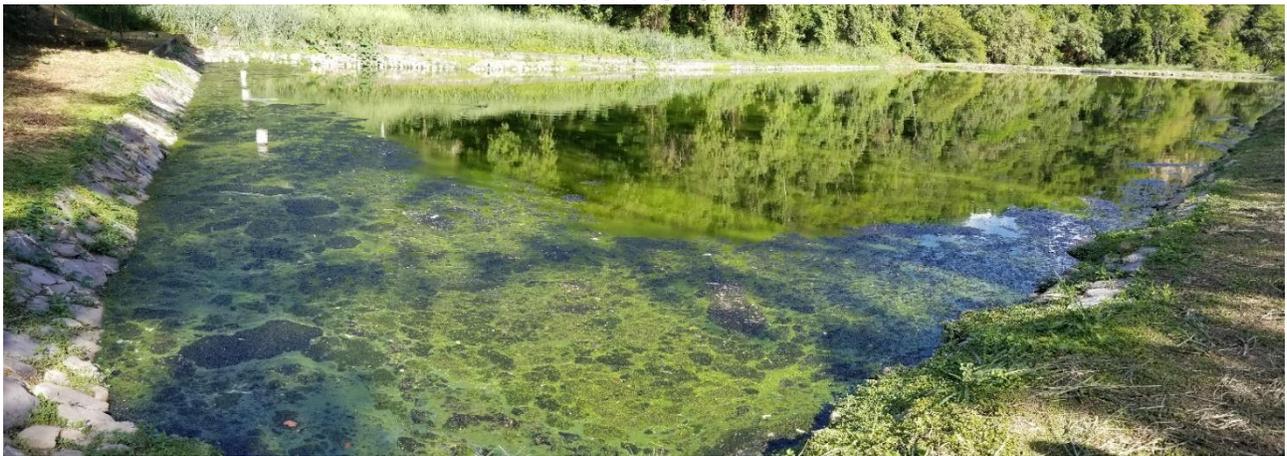
En la salida de la canaleta, se realiza la adición del químico Oxynova para la degradación de la materia orgánica. Posteriormente, el agua pasa a través de un sistema de cribado compuesto por 2 rejillas en serie, seguido por 2 desarenadores en paralelo.

Cámara de entrada

Canaleta Parshall

Medición de caudal de entrada

Rejillas de cribado

Desarenadores

Reactor UASB

Lagunas
