**EVALUACIÓN INTEGRAL DE PRESTADORES
ACUEDUCTOS Y ALCANTARILLADOS DE
COLOMBIA S.A. E.S.P.**

**SUPERINTENDENCIA DELEGADA PARA ACUEDUCTO,
ALCANTARILLADO Y ASEO
DIRECCIÓN TÉCNICA DE GESTIÓN DE ACUEDUCTO Y
ALCANTARILLADO
Bogotá, noviembre de 2018**

ACUEDUCTOS Y ALCANTARILLADOS DE COLOMBIA S.A. E.S.P.

ANÁLISIS AÑOS 2016, 2017 y primer semestre de 2018

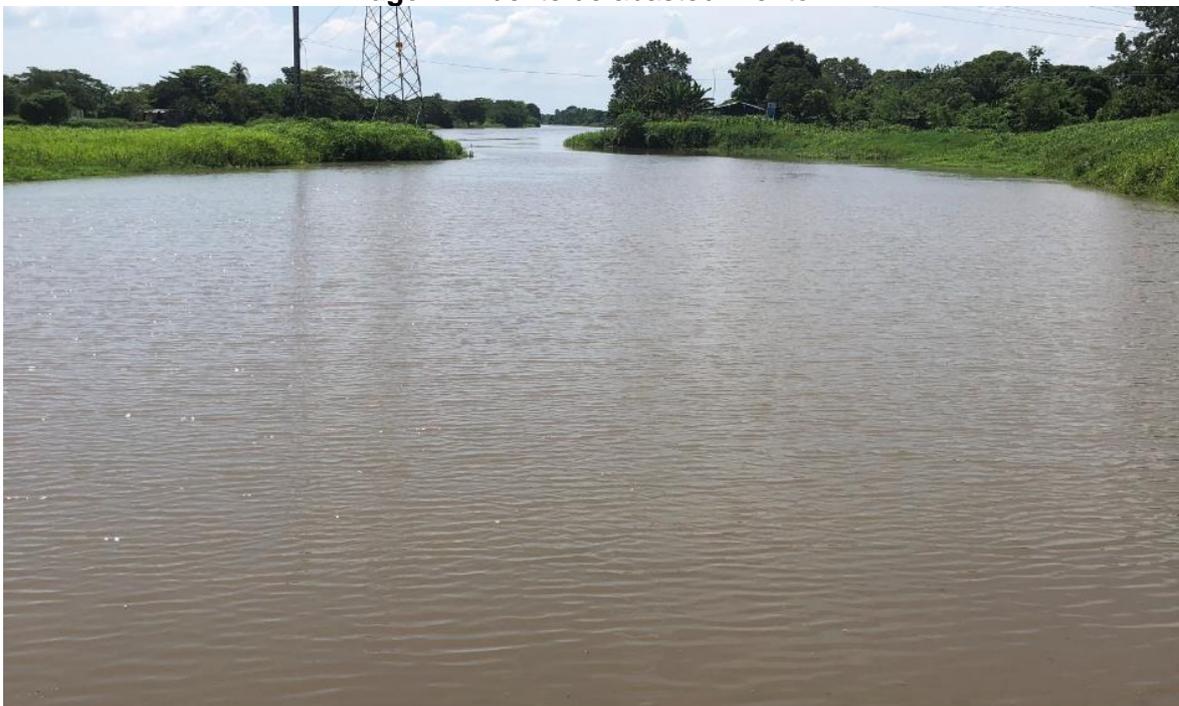
Imagen 2 Fuente de abastecimiento

Los municipios de Arjona y Turbaco, Bolívar se abastecen de fuente superficial denominada Canal del Dique (Brazo del Río Magdalena). Esta fuente cuenta con concesión de aguas con las siguientes características:

Canal del Dique

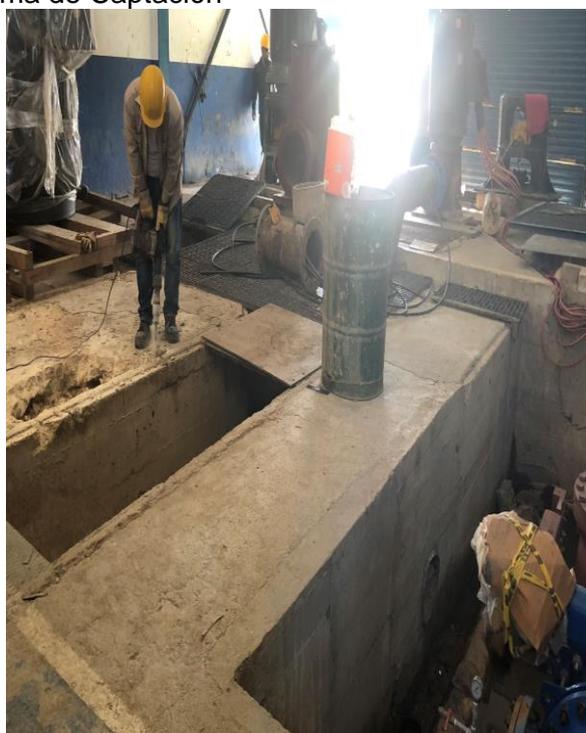
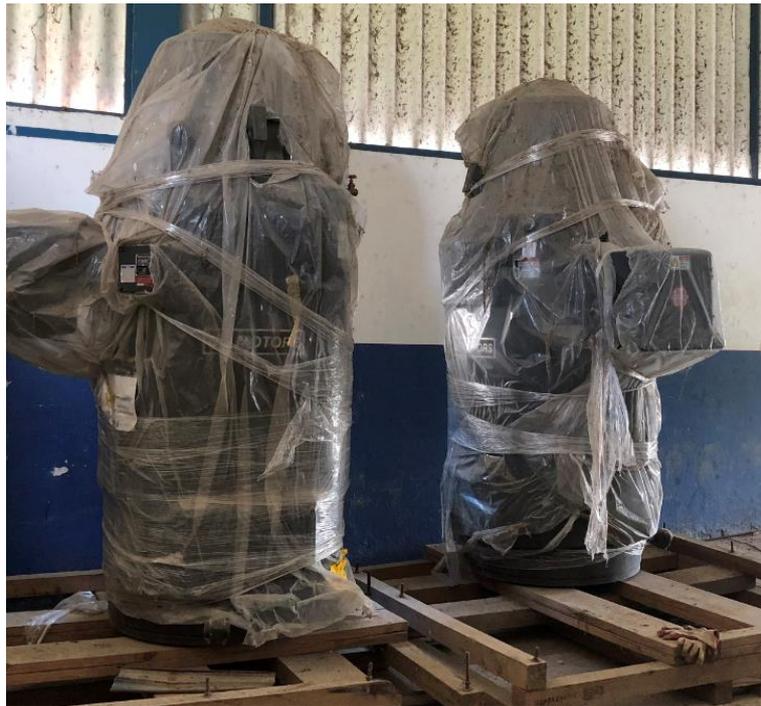
Imagen 3 Sistema de Captación

Sistema de Bombeo

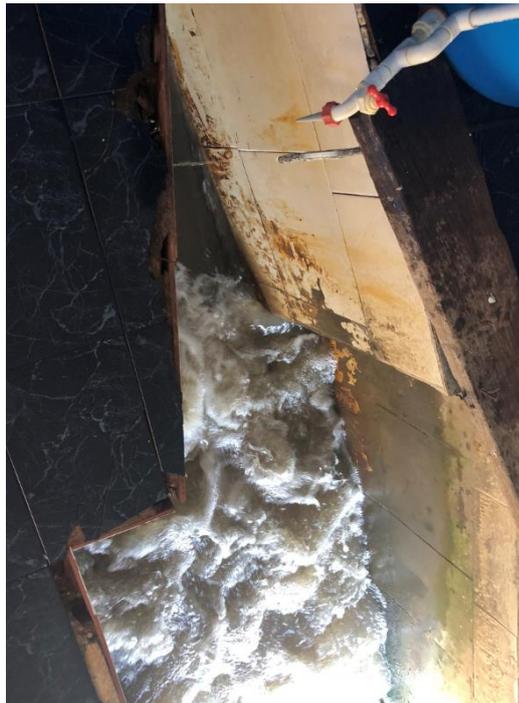
Imagen 4. PTAP Arjona

El agua inicialmente entra por un canal donde se ubica una canaleta parshall donde se mide el caudal con regleta, posteriormente en la mezcla rápida se dosifica el coagulante policloruro de aluminio al 19%, no se realiza test de jarras a diario, de acuerdo con lo informado por el prestador; se realiza de acuerdo con la necesidad que se tenga, no obstante; no se evidenció ningún formato o bitácora que corroborara lo dicho por el prestador.

Zona de Mezcla rápida

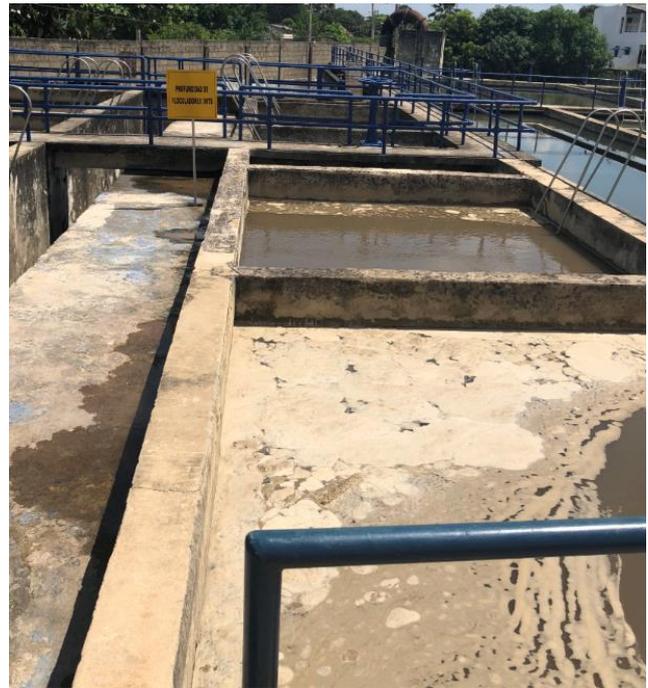
Floculadores

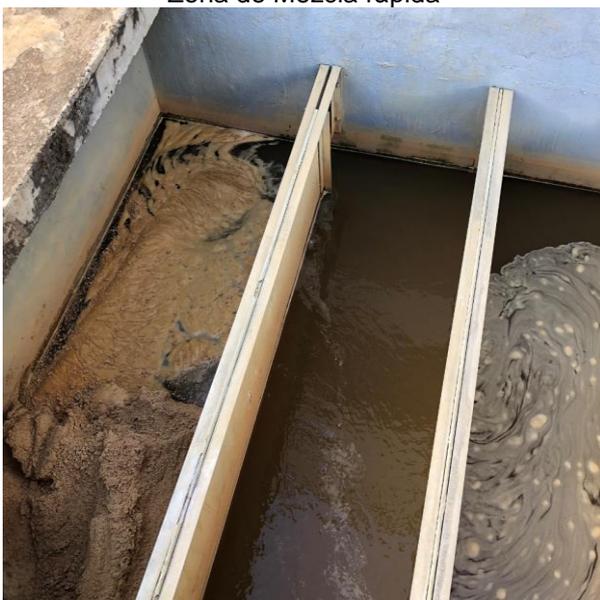
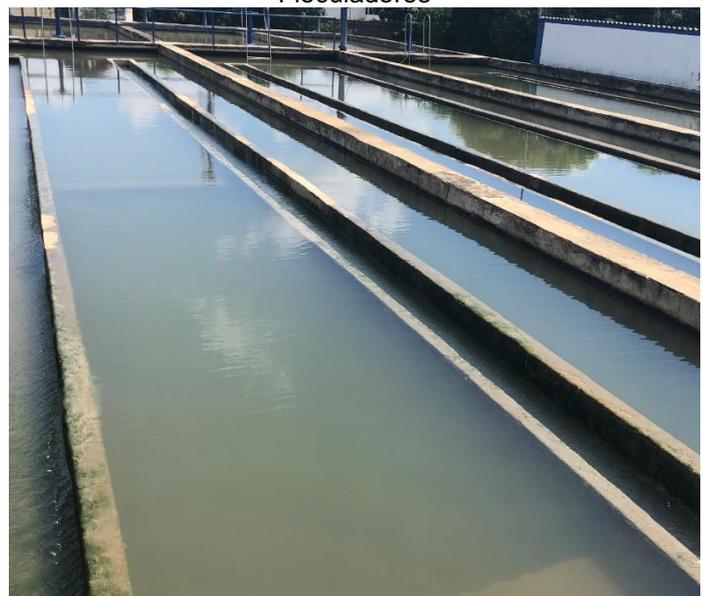
Acumulación de sedimentos en los floculadores

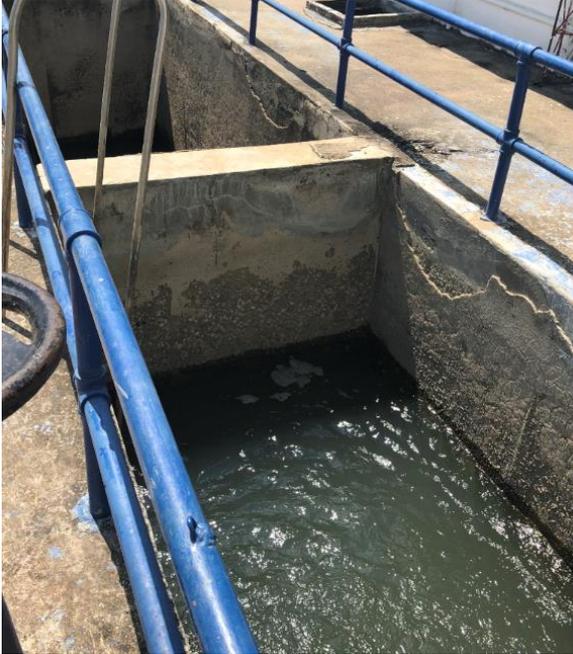
Filtros

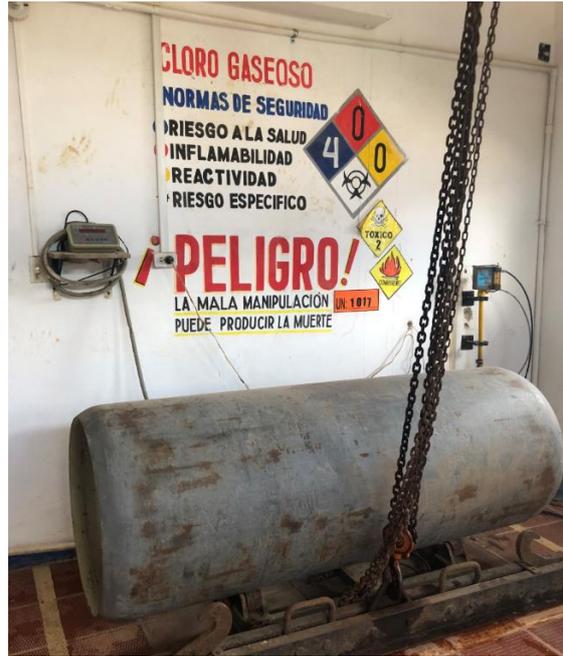
Cloro Gaseoso

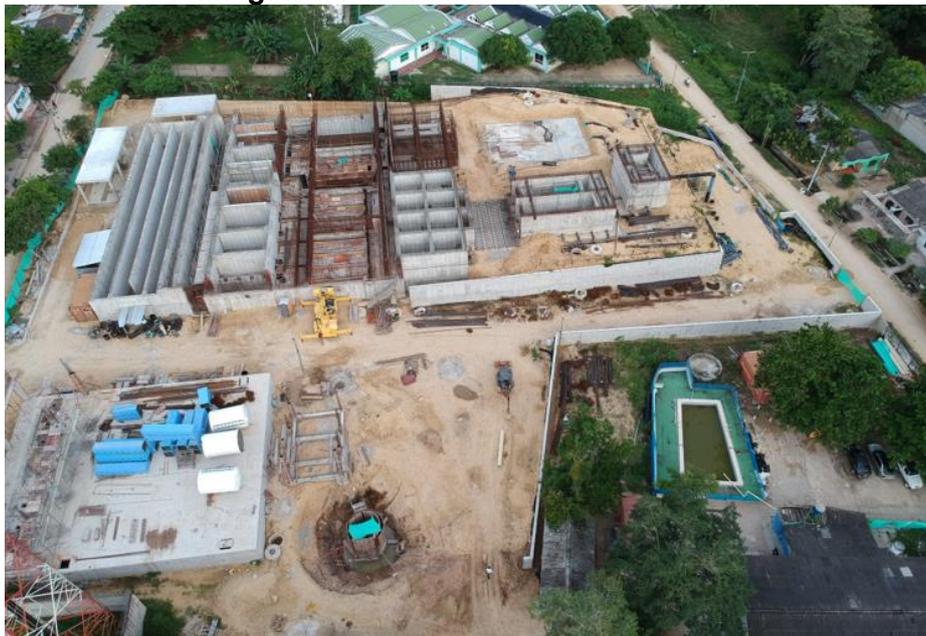
Imagen 5. Panorámica de la nueva PTAP

Durante la visita adelantada por esta Superintendencia, se pudo evidenciar la construcción de una nueva PTAP la cual hace parte de las obras del Gobierno central para el Departamento de Bolívar para posteriormente ser operada por ACUALCO, de acuerdo a la información suministrada, la planta será de tipo convencional con una capacidad de 300 L/s para el abastecimiento de los dos municipios. El proyecto será finalizado en la vigencia 2019.

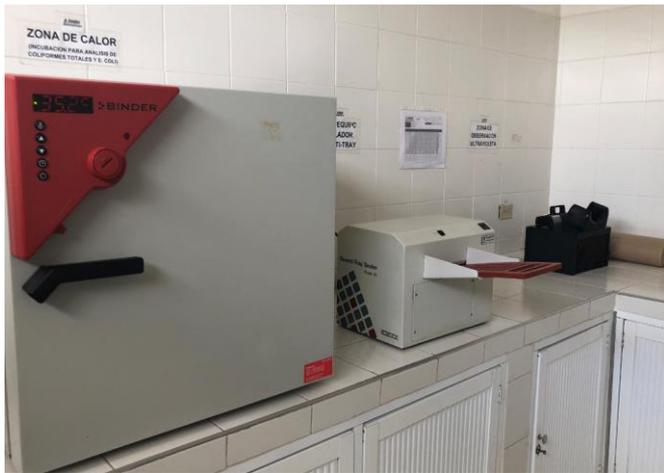
Imagen 6. Laboratorio PTAP

En el laboratorio de la PTAP se cuenta con equipos para medición de parámetros fisicoquímicos y microbiológicos, además participa en el PICCAP, pero no está certificado, los equipos no cuentan con calibración ni mantenimiento en el momento de la visita para las vigencias analizadas. Este laboratorio actualmente se utiliza para la toma de muestras del proceso.

Equipos de Microbiología

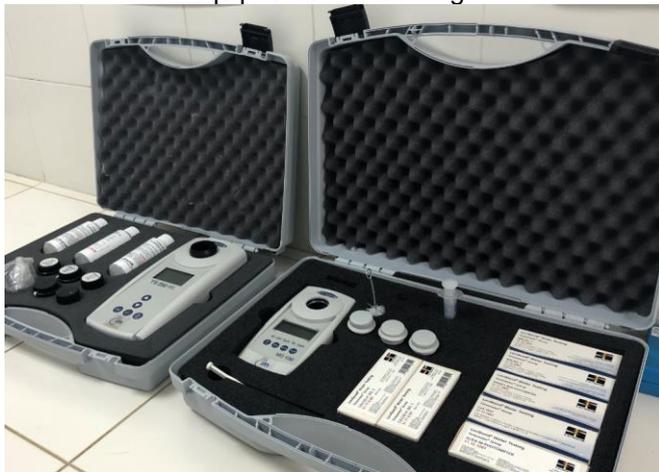
Equipo multi-parámetro

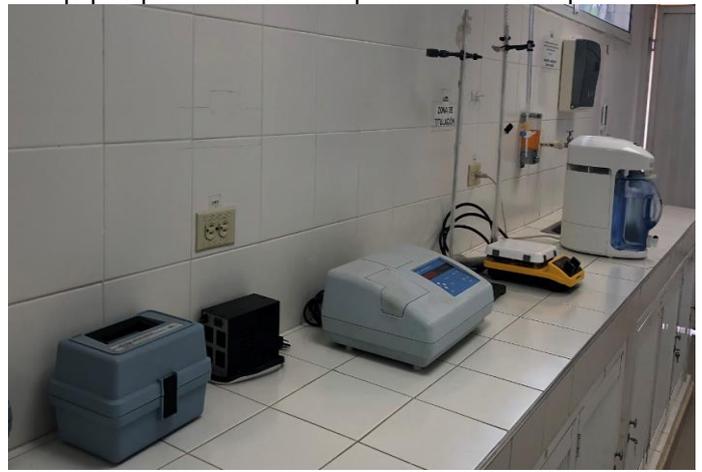
Equipos fisicoquímicos

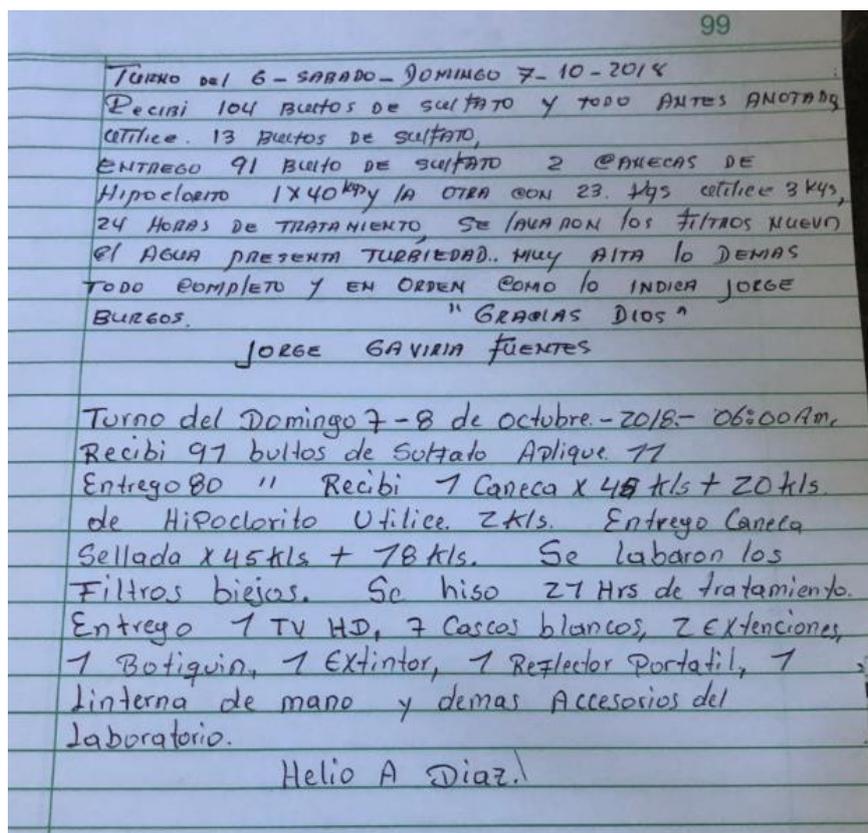
Imagen 8. Registros operación PTAP

Con respecto al manual de operación y mantenimiento de la PTAP, el prestador no entregó ningún documento que hiciera referencia a lo mencionado. No obstante, se entregó el cronograma de actividades de mantenimiento de las estructuras de la PTAP únicamente para la vigencia 2018, pero sin los soportes correspondientes.

Bitacora de operación de la PTAP
Fuente: Registro fotográfico SSPD

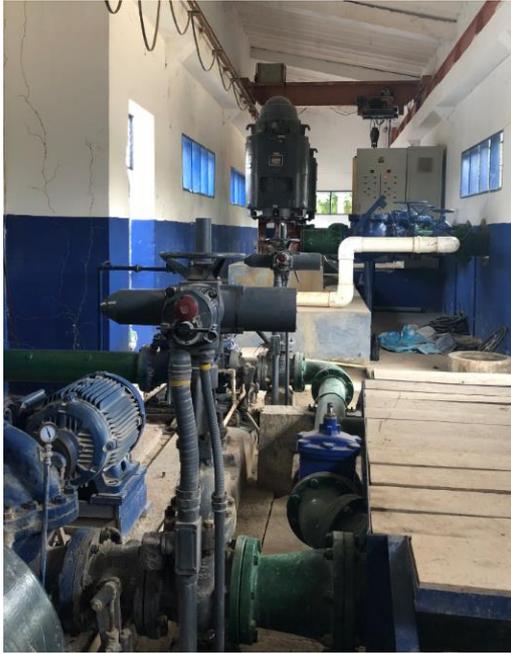
Imagen 10. Sistema de Bombeo

Con respecto al mantenimiento del sistema de bombeo, el prestador manifestó que se hace de acuerdo a la necesidad que observen los operarios, no obstante; no se cuenta con registros que corroboren el mantenimiento adelantado en el sistema de bombeo durante las vigencias bajo análisis.

Bombas horizontales

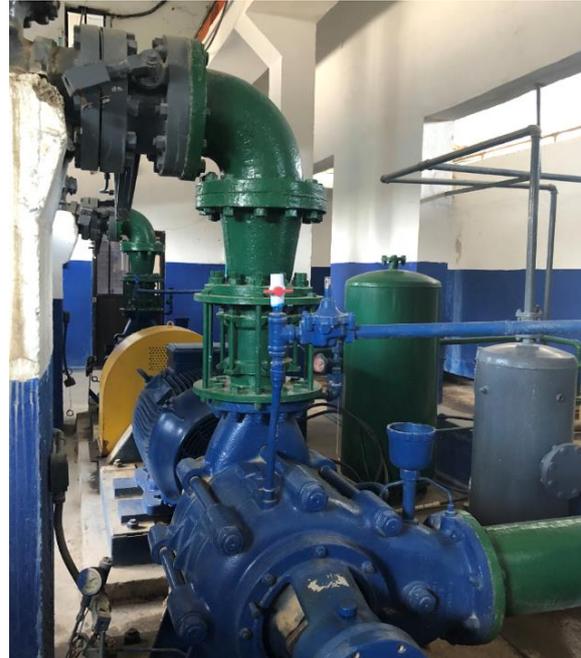
Bombas Verticales

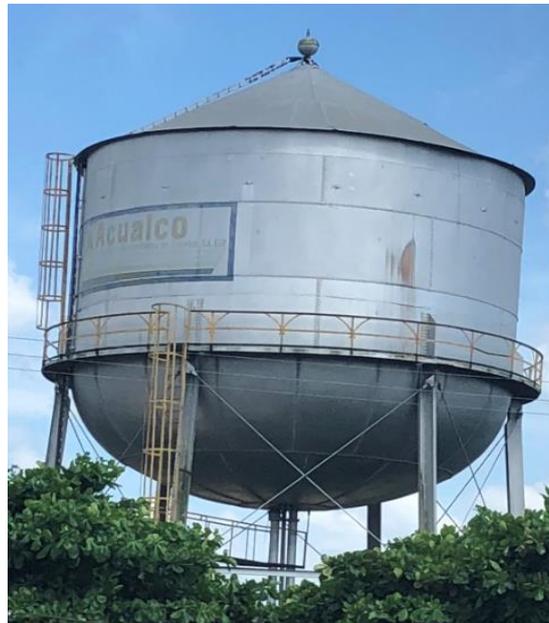
Imagen 11 Tanque de almacenamiento PTAP

El agua tratada en la PTAP es conducida por el sistema de bombeo a un tanque elevado de almacenamiento con capacidad de 760 m³ para abastecer los sectores 1 y 3 de Arjona.

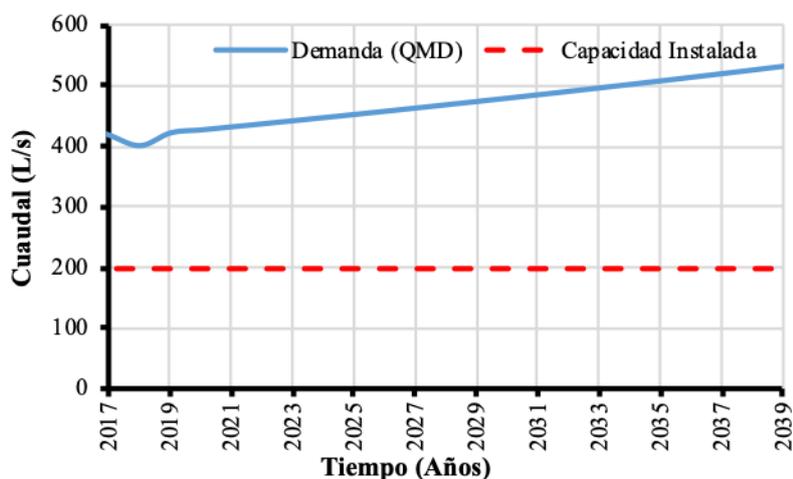
Gráfico 1. Curva Oferta vs Demanda – Escenario I

Al obtener la curva de la demanda para el IANC actual del 40% cómo se muestra en el gráfico anterior, la demanda de agua potable para el año 2016 excedió la capacidad instalada del sistema de abastecimiento que corresponde a 200 L/s.

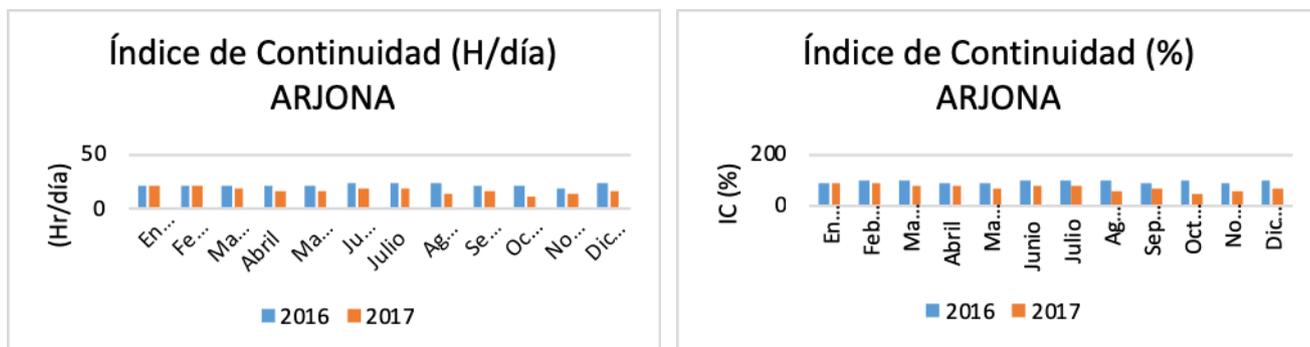
Gráfico 2. IC SUI ARJONA

Como se puede observar en las gráficas anteriores, el prestador únicamente entregó el índice de continuidad de acuerdo a la Resolución CRA 315 de 2005 en la visita adelantada, y los valores entregados no son congruentes para los años de análisis de acuerdo a la comparación hecha con los datos reportados por el prestador en SUI.

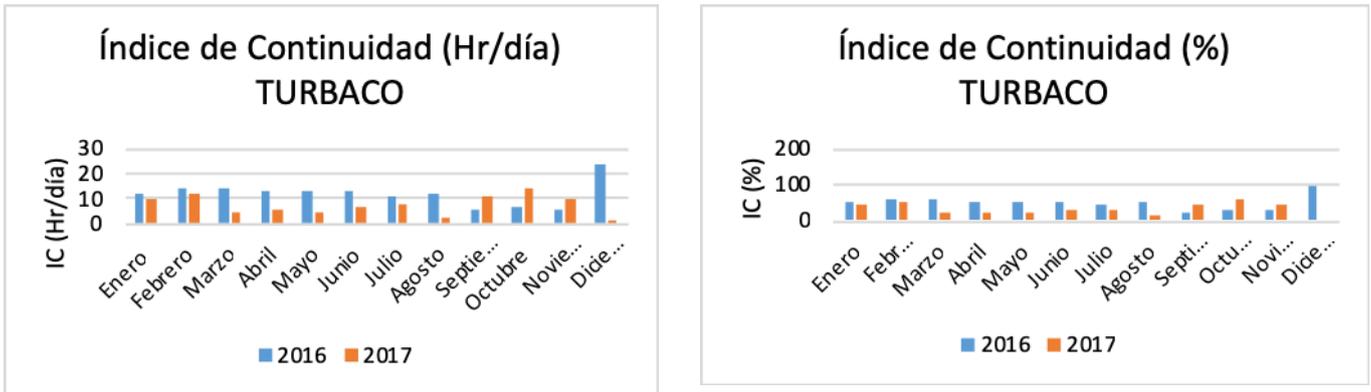
Gráfico 4. IC TURBACO

De igual manera para el municipio de Turbaco, los datos en la continuidad no son congruentes con lo reportado en el Sistema Único de Información, cabe mencionar que el prestador únicamente entregó los datos de acuerdo a la Resolución CRA 315 de 2005 en visita. Los datos analizados de acuerdo a la Resolución 2115 de 2007 fueron tomados de los datos reportados por el prestador.

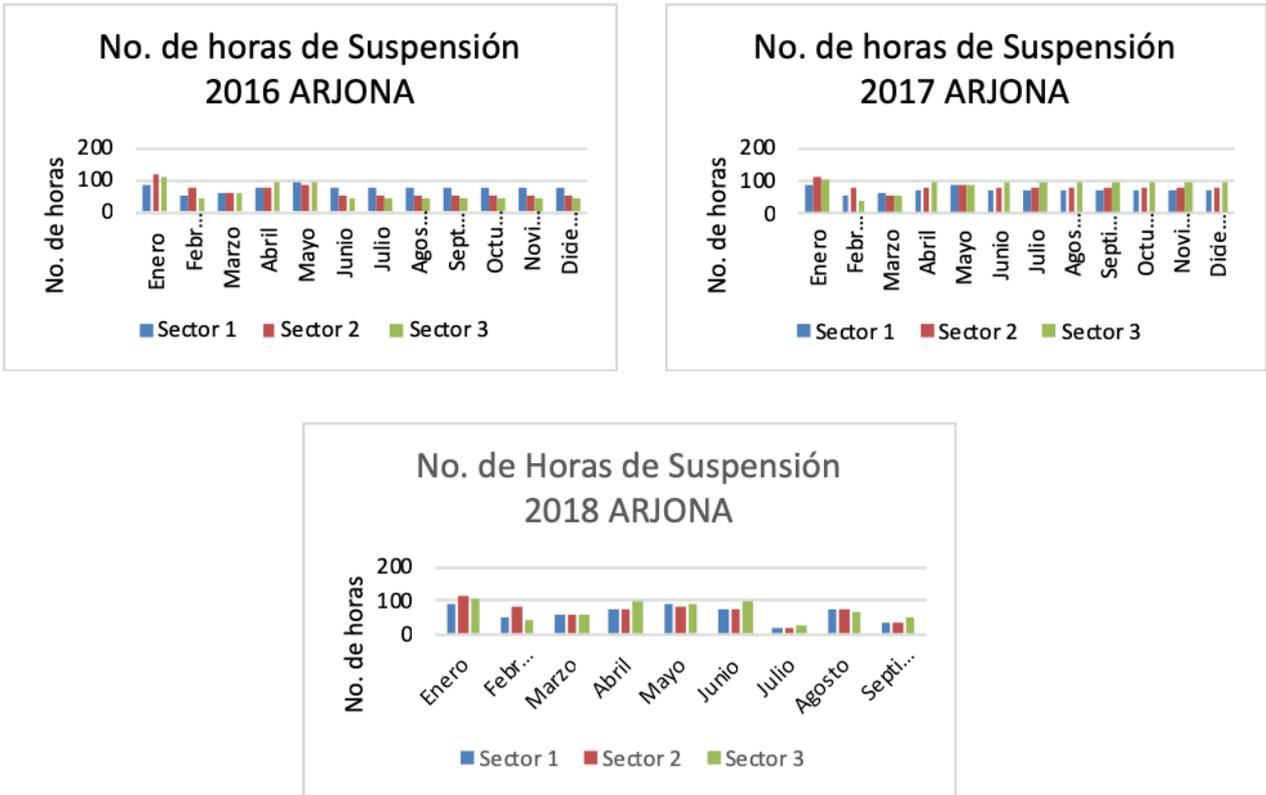
Gráfico 6. Horas de Suspensión ARJONA

Como se puede observar en las gráficas anteriores, el prestador entregó las horas de suspensión por sector hidráulico para los dos municipios que hacen parte de su área de prestación. El municipio de Turbaco es el que presentó mayor número de horas de suspensión para los periodos de análisis, sobre todo para el sector 3, el cual presentó mayor número de horas de suspensión en general para todos los años de análisis con respecto a los otros 4 sectores. Cabe mencionar que la suspensión para el sector tres supero los 15 días de suspensión en total de 700 horas de suspensión.

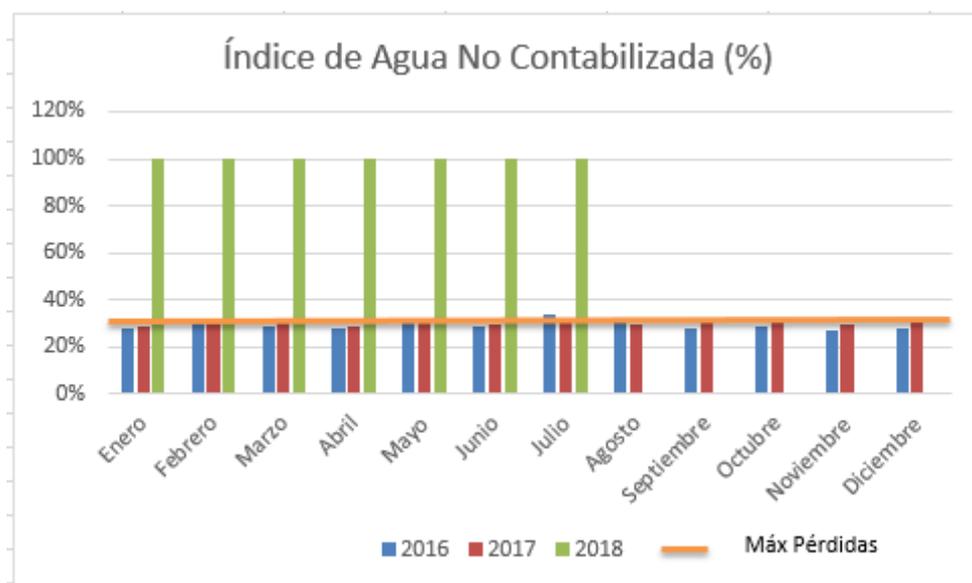
Gráfico 8. IANC Sistema ACUALCO

Como se puede observar en el gráfico anterior, la fluctuación es excesivamente grande entre las pérdidas presentadas en el sistema para las vigencias 2016 y 2017 con respecto al 2018.

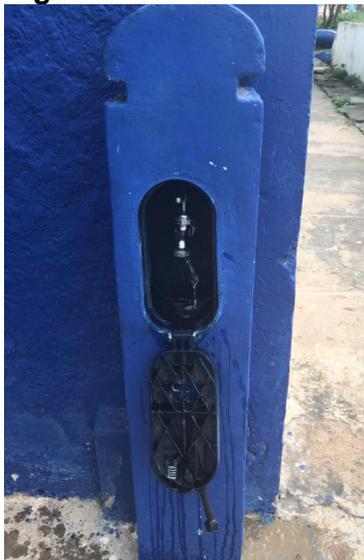
Imagen 14. Punto de Muestreo

Punto de Muestreo

El día 31 de octubre de 2018 se realizó la toma de muestras de calidad de agua in situ en los puntos de muestreo de calidad del agua, concertados y materializados por parte del prestador en los municipios de Arjona y Turbaco. Los resultados de dichos muestreos son los siguientes:
