**EVALUACIÓN INTEGRAL DE PRESTADORES
AGUAS DE BARRANCAS S.A E.S.P. –
EMBARRANCAS**

**SUPERINTENDENCIA DELEGADA PARA ACUEDUCTO,
ALCANTARILLADO Y ASEO
DIRECCIÓN TÉCNICA DE GESTIÓN DE ACUEDUCTO Y
ALCANTARILLADO
Bogotá, Octubre de 2017**

AGUAS DE BARRANCAS S.A E.S.P. - EMBARRANCAS

Análisis año 2016

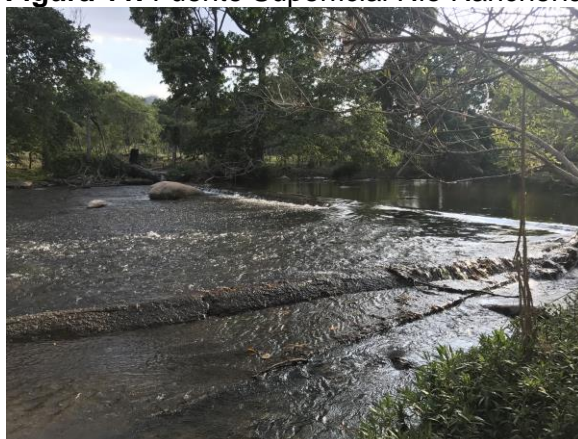
Figura 11. Fuente Superficial Río Ranchería

El sistema de abastecimiento de agua potable del municipio de Barrancas, en el departamento de La Guajira, está constituido de manera general por una única fuente de abastecimiento correspondiente al Río Ranchería, en donde el agua es captada de forma lateral en la zona conocida como Chorreras con un caudal promedio de 320 l/s (según lo informado por el prestador), como se muestra en la Figura 11.

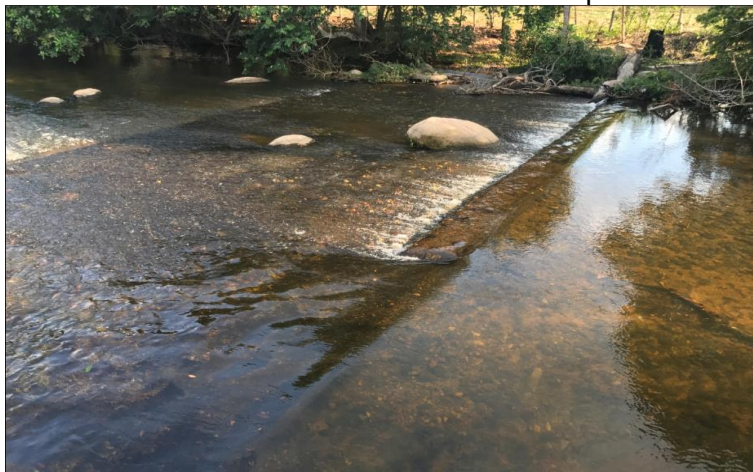
Figura 12. Presa de la Bocatoma Lateral en la Zona de Captación en el Río Ranchería

En relación con el mantenimiento, el Director Operativo de Aguas del Sur de la Guajira S.A E.S.P. mencionó la ejecución de mantenimiento periódicamente, aunque no se suministró la respectiva evidencia de estas acciones. De igual manera, no observamos el uso de instrumentos de medición (regleta o macromedidor) que permitan cuantificar el caudal captado.

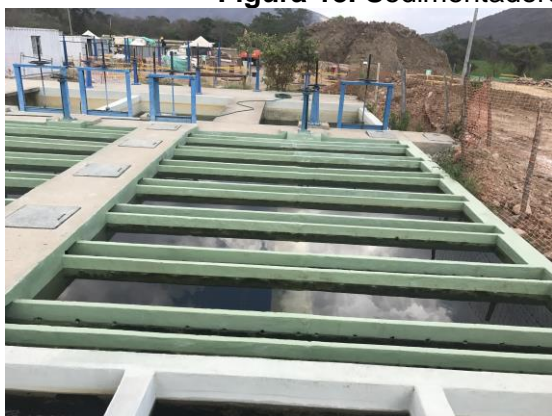
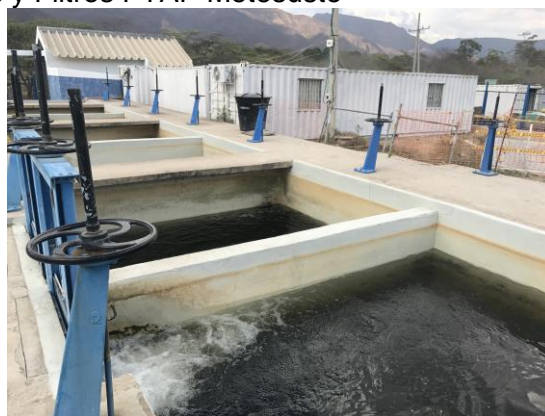
Figura 13. Sedimentadores y Filtros PTAP Metesusto

Durante la visita a esta planta se observaron sus estructuras constituyentes tales como la canaleta Parshall a la entrada del sistema para la medición por regleta del caudal que ingresa, los sedimentadores, que de acuerdo con el operario de la PTAP fueron objeto de optimización, los floculadores y los filtros, tal como se muestra en la Figura 13.

Sedimentadores PTAP Metesusto

Filtros PTAP Metesusto

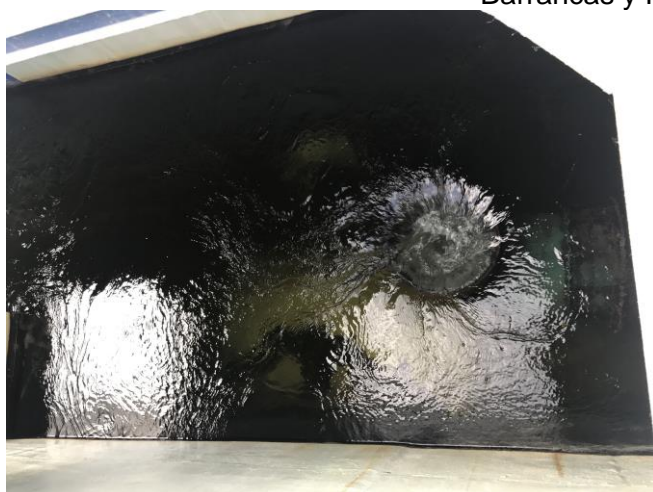
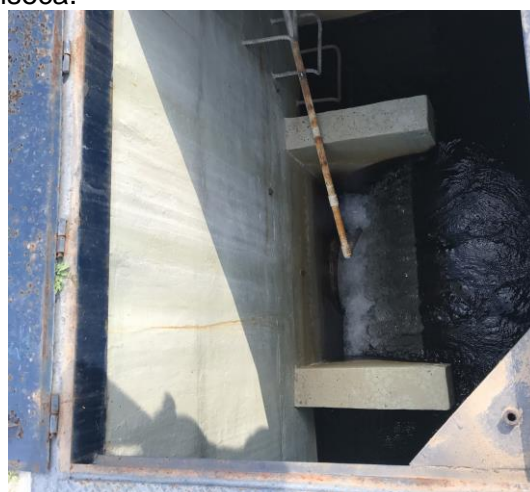
Figura 14. Vertederos para la distribución de caudales entre los municipios de Barrancas y Fonseca.

En el momento de la visita, según informó el Director Operativo de Aguas del Sur de la Guajira S.A. E.S.P., se estaba distribuyendo un caudal aproximado de 120 l/s al municipio de Barrancas, estimado utilizando un vertedero de tipo Morning Glory como se muestra en la Figura 14(a). Por su parte, para suministrar el agua demandada por el municipio de Fonseca, el caudal que es enviado se estima utilizando un vertedero rectangular como el mostrado en la Figura 14 (b).

a) Vertedero Morning Glory – Suministro de agua hacia el municipio de Barrancas

b) Vertedero rectangular – Suministro de agua hacia el municipio de Fonseca

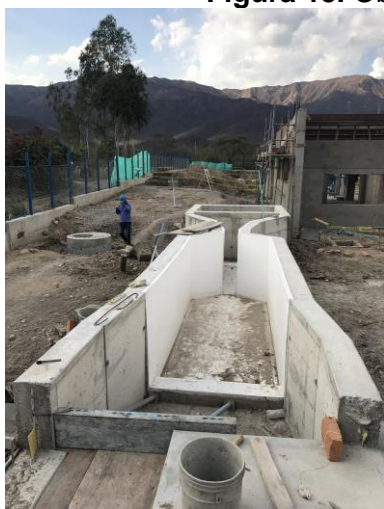
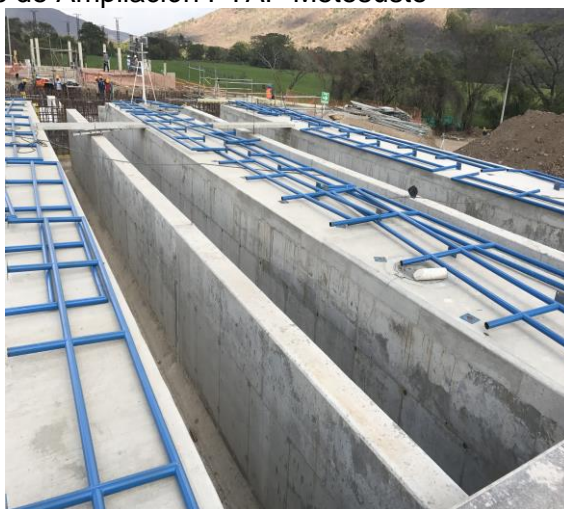
Figura 15. Obras de Ampliación PTAP Metesusto

A modo de evidencia del avance en este proyecto, en la Figura 15 se muestran algunas obras incluidas en la ampliación de la PTAP Metesusto.

Canaleta Parshall en obra

Sedimentadores en obra

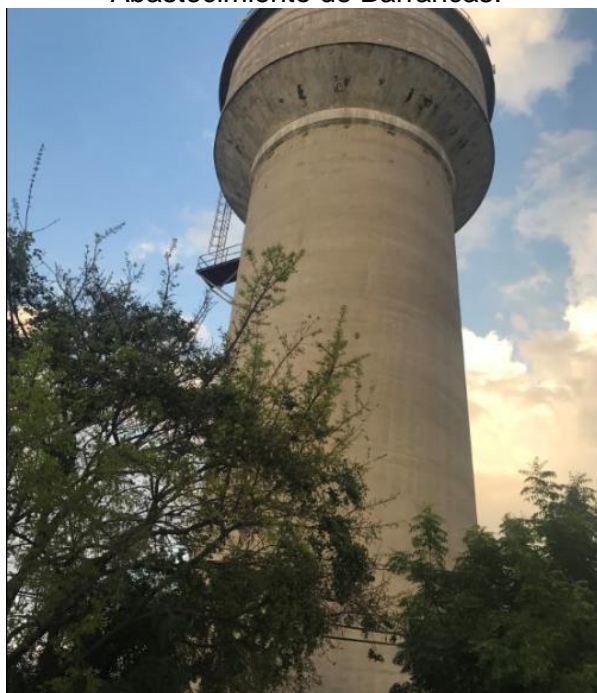
Figura 17. Tanque de almacenamiento presuntamente fuera de uso – Sistema de Abastecimiento de Barrancas.

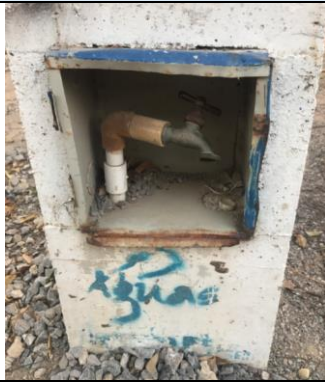
ID Punto	Dirección*	Sector(es) Hidráulico(s)**	Evidencia Fotográfica**
PMB1	Carrera 8 – Calle 15. Barrio Lleras, instalaciones tanque elevado Lleras	Sector 1

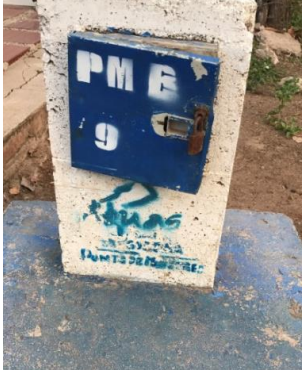
ID Punto	Dirección*	Sector(es) Hidráulico(s)**	Evidencia Fotográfica**
PMB9	Calle 19b No. 12b-65. Barrio El Cerezo	Sectores 3 y 4

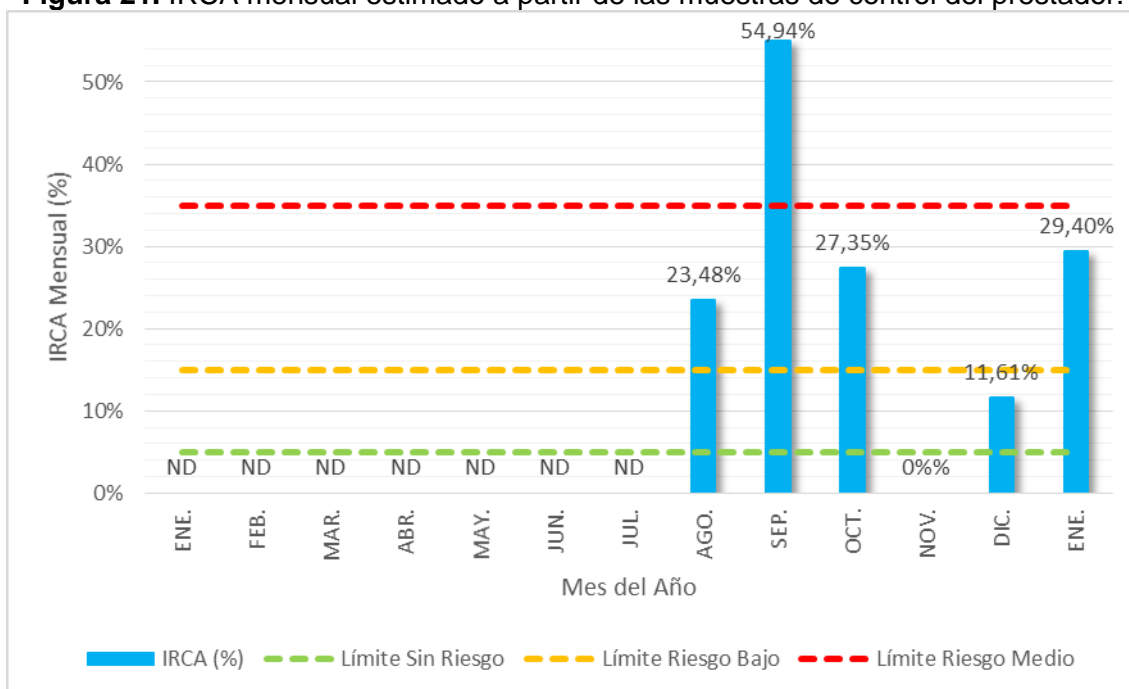
Figura 21. IRCA mensual estimado a partir de las muestras de control del prestador.

De este modo, se identifica un presunto incumplimiento a lo estipulado en los artículos 21 y 22 de la Resolución 2115 de 2007 por parte del prestador.

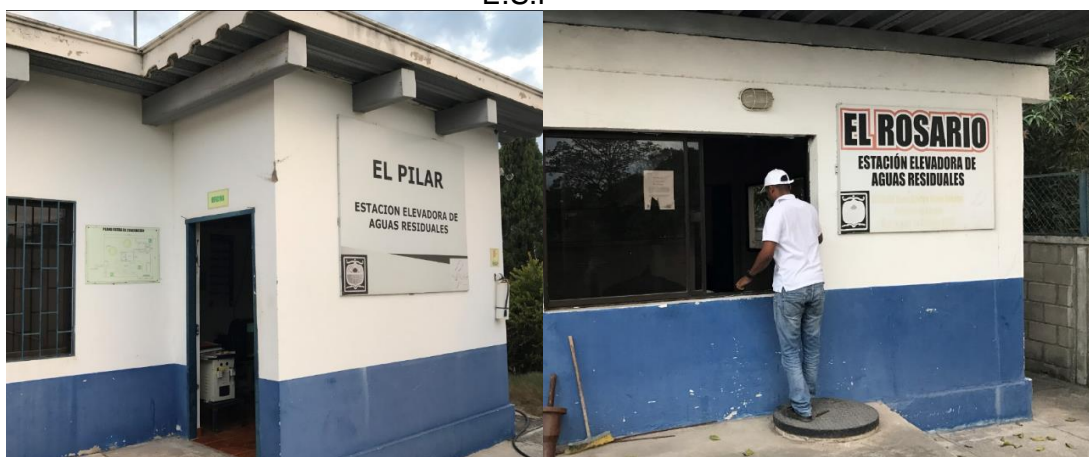
Figura 22. Estaciones de Bombeo de Aguas Residuales – Aguas de Barrancas S.A E.S.P

De acuerdo a lo observado durante la visita de inspección, el sistema de alcantarillado del municipio de Barrancas cuenta con dos Estaciones de Bombeo de Aguas Residuales – EBAR, denominadas como El Pilar y El Rosario, y como se muestran en la Figura 22.

EBAR El Pilar

EBAR El Rosario

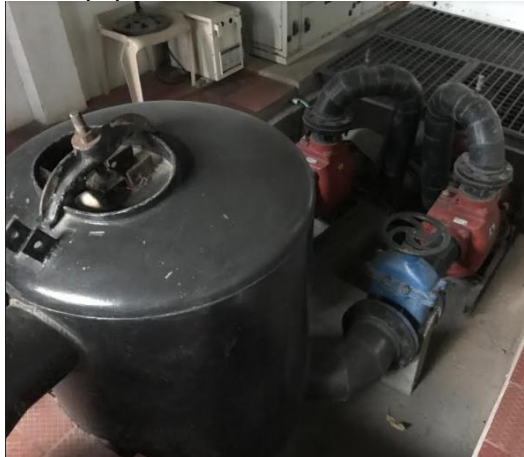
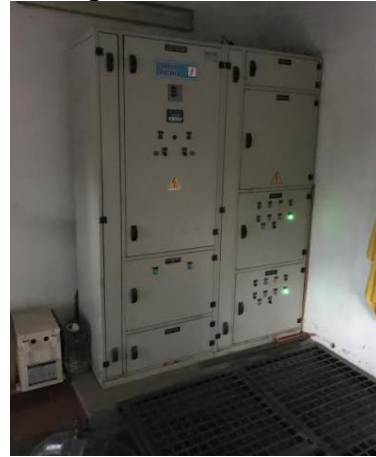
Figura 24. Equipos de Bombeo en EBAR El Rosario – Aguas de Barrancas S.A E.S.P

Por su parte, en la EBAR El Rosario evidenciamos que esta se encuentra fuera de operación. A pesar de esto, observamos también que esta cuenta con dos bombas en paralelo tal como se muestra en la Figura 234, cumpliendo con la recomendación de redundancia expuesta en la Resolución 330 de 2017; sin embargo, el prestador indicó que una de las bombas se encontraba en mantenimiento.

Bombas

Tablero de Control

En esta última, según lo informado por el prestador, se presentó un daño en la red primaria de energía que ya ha sido reportado al prestador Electricaribe S.A E.S.P. en repetidas ocasiones, y por lo tanto la EBAR se encuentra fuera de servicio.

Para la solución de esta problemática, la gerente de Aguas de Barrancas S.A E.S.P., interpuso un derecho de petición radicado el 09 de junio de 2016 ante el prestador del fluido eléctrico, argumentando la importancia del buen funcionamiento de la EBAR El Rosario debido a la necesidad de bombear las aguas negras originadas en el municipio, y que en caso que se presente un daño, se podrá presentar una crisis sanitaria por los rebosamientos generados por el colapso del sistema sanitario. Hasta el momento de la proyección de esta Evaluación Integral no se recibieron comunicados sobre la solución a la problemática presentada, lo cual se evidenció mediante el análisis del Sistema de Gestión Documental de esta entidad.

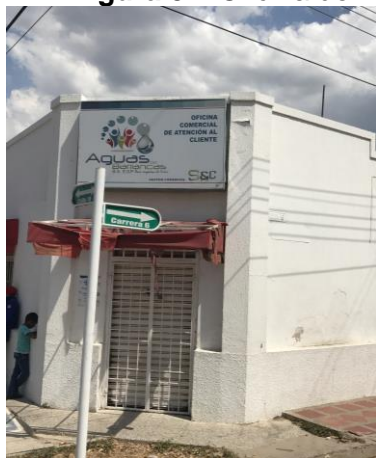
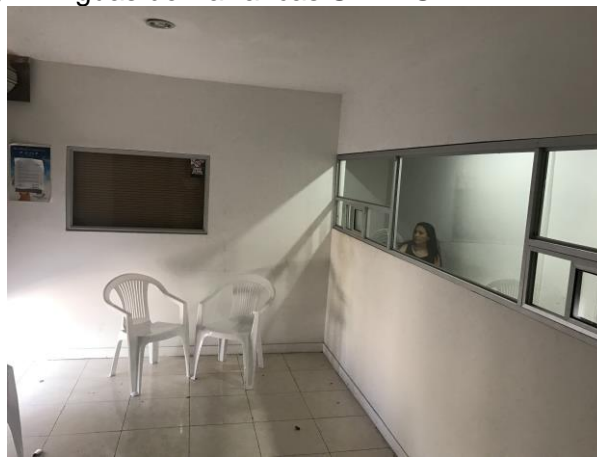
Figura 32. Oficina de PQR – Aguas de Barrancas S.A E.S.P

Como ya se mencionó, la gestión comercial se encuentra a cargo de la empresa Servicios y Censos Especializados – S&C S.A, quien se ocupa de llevar a cabo los procesos de facturación, el recaudo de la empresa y la atención de Peticiones, Quejas y Reclamos. En este último aspecto, el prestador cuenta con una oficina de atención al usuario ubicada en la Calle 10 No. 5-177 local 1, en Barrancas, La Guajira, como se muestra en la Figura 32.

registrados corresponde a que no le llega agua a los suscriptores. Las instalaciones de esta oficina se muestran en la Figura 32. En este caso, la información obedece a lo informado por la auxiliar comercial, debido a que no se ha reportado la información pertinente al SUI.

Vista exterior

Vista interior

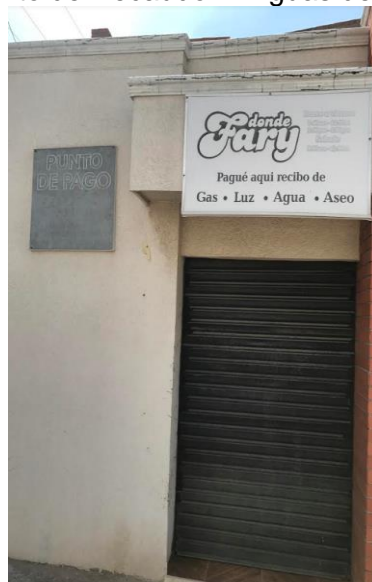
Figura 35. Único Punto de Recaudo – Aguas de Barrancas S.A E.S.P

De acuerdo con lo informado por el prestador, en el municipio de Barrancas únicamente se cuenta con un punto autorizado para el recaudo de las facturas, el cual se encuentra ubicado en diagonal a la oficina de PQR, y cuya fachada es la mostrada en la Figura 35. Es importante mencionar que cómo se mencionó previamente, en la factura no se indican los puntos de recaudo disponibles para el pago de las facturas del prestador.
