EVALUACIÓN INTEGRAL DE PRESTADORES

**EMPRESA DE SERVICIOS PÚBLICOS DOMICILIARIOS DE
BURITICÁ S.A. E.S.P. – SERBURITICA S.A. E.S.P.**

**SUPERINTENDENCIA DELEGADA PARA ACUEDUCTO,
ALCANTARILLADO Y ASEO**

ANALISIS AÑOS 2016 – 2017

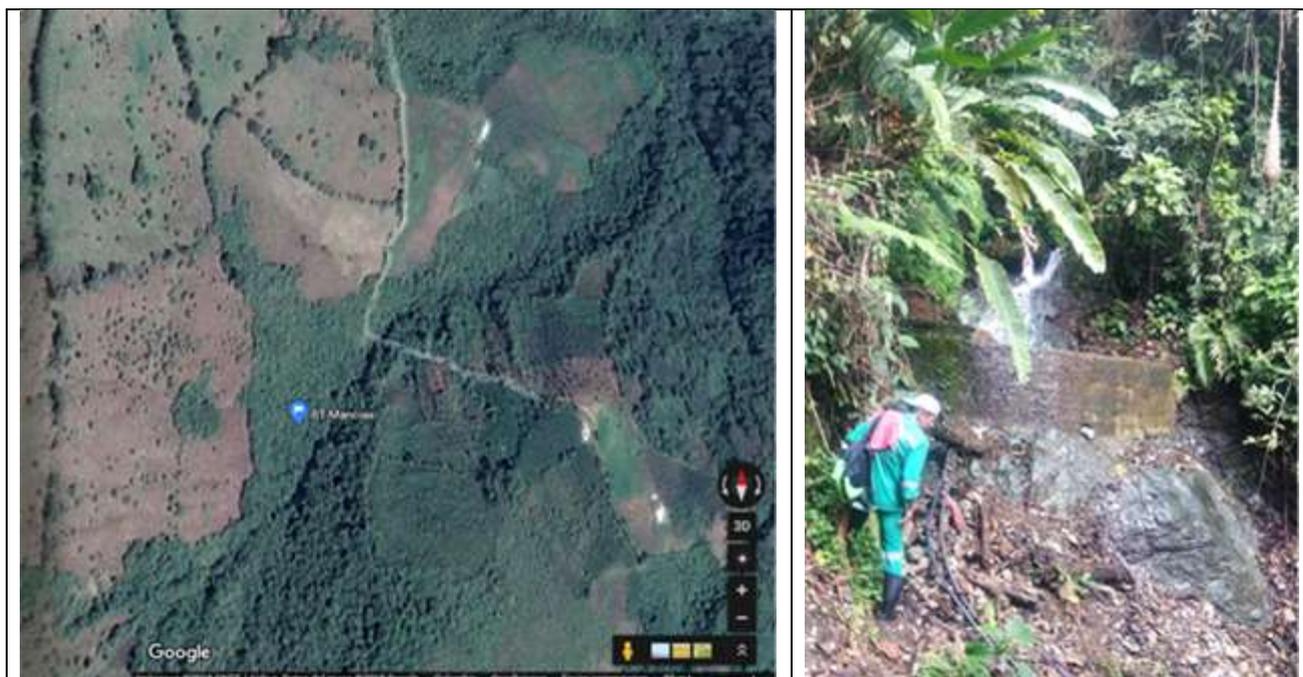
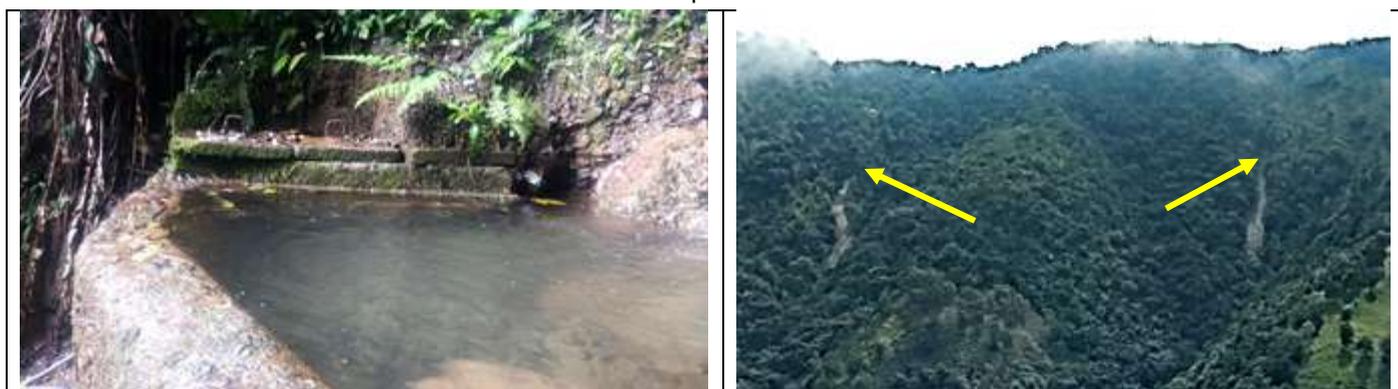
Imagen 7. Bocatoma Quebrada Mancías. Las flechas del elemento inferior derecho, señalan bocas de mina detectadas en la parte alta de la microcuenca.

- b) Quebrada Mancías: Bocatoma conformada por una presa en concreto y una rejilla metálica de fondo, instalada en el cauce de la corriente, sobre su margen derecho. En la visita de inspección se observó que la estructura se encontraba en condiciones adecuadas de operación, limpieza y mantenimiento.

Aunque el caudal otorgado en la concesión de aguas (caducada) es de 2,94 L/s, no se cuenta en el lugar con dispositivos, equipos u obra para la regulación del caudal; y no se cuenta con planos, memorias, diseños u otros instrumentos técnicos que contengan información relativa al caudal de diseño de la obra de captación; de manera que se desconoce el caudal que efectivamente capta el prestador de la fuente en comento.

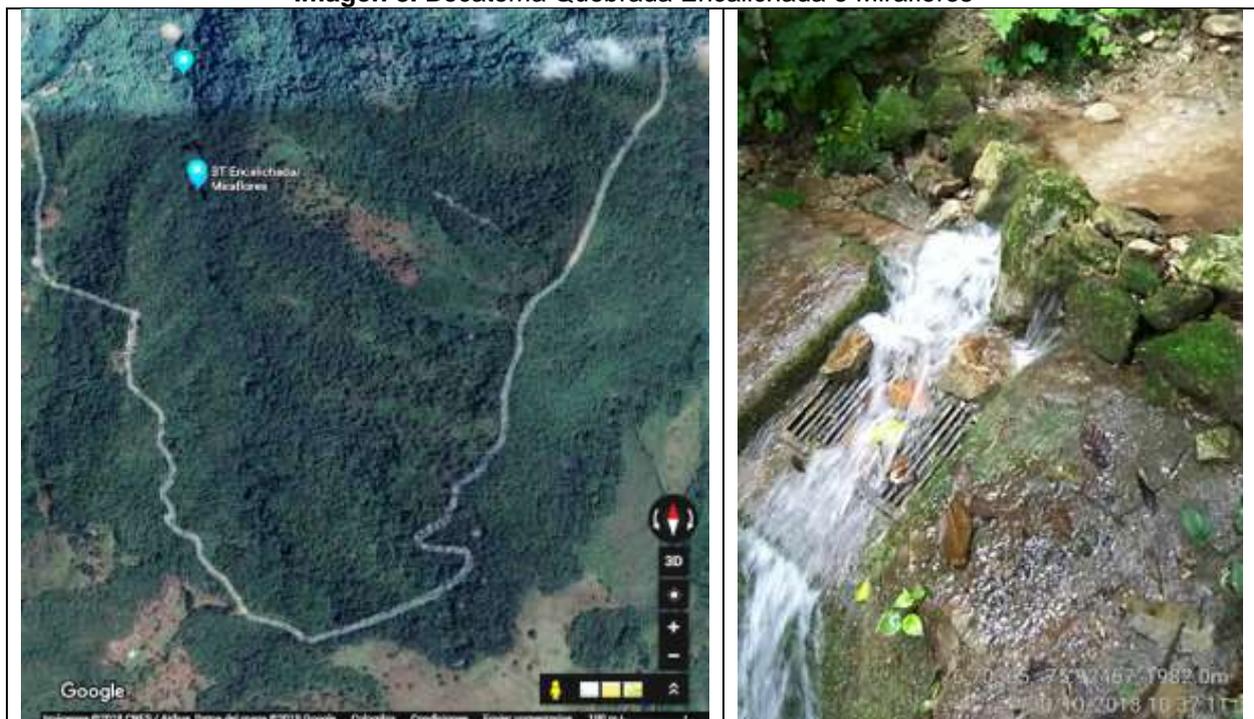
Imagen 8. Bocatoma Quebrada Encalichada o Miraflores

La microcuenca de la Quebrada Encalichada presenta condiciones deseables aguas arriba de la obra de captación, manteniendo la cobertura boscosa natural en el área forestal protectora de la fuente, con características de alta diversidad y densidad de especies; lo cual es favorable tanto para los suelos como para la conservación del recurso hídrico. Sin embargo, se observó el desarrollo de actividades de minería aurífera “tradicional” en la parte alta de la microcuenca, a través de bocaminas activas; las cuales, al parecer, son ilegales, según informó el personal que acompañó la diligencia de inspección.

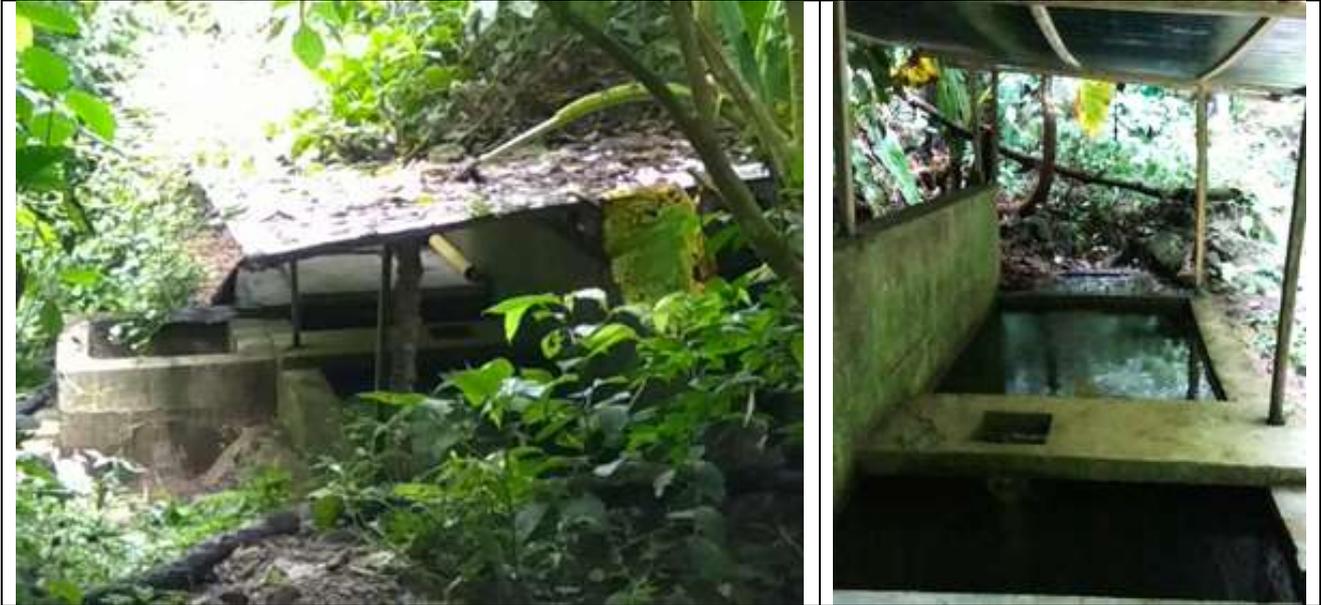
Imagen 9. Desarenador La Trigueña

Ninguna de las estructuras de pretratamiento cuenta con cerramiento, by pass, vertederos para devolución de caudal de exceso a la fuente; y las tolvas no tienen válvulas para extracción de arenas.

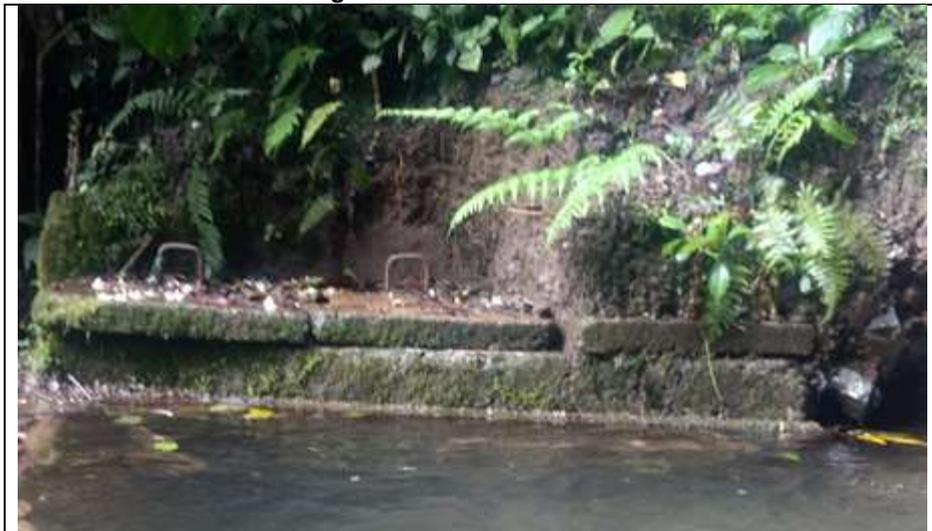
Imagen 10. Desarenador Mancías

- B. Desarenador Quebrada Mancías: estructura de tipo convencional construida a 8 metros de la captación, de 3 m de largo por 0.9 m de ancho y 0,7 m de profundidad útil, con capacidad para un caudal de 5.00 L/s, según información capturada de la actualización (2011) del Plan Maestro de Acueducto de Buriticá. La misma fuente cita que la estructura solo cumple con su función en temporadas secas debido al alto caudal que recibe en invierno y a la ausencia de disipadores de energía, lo que representa alta velocidad horizontal del flujo

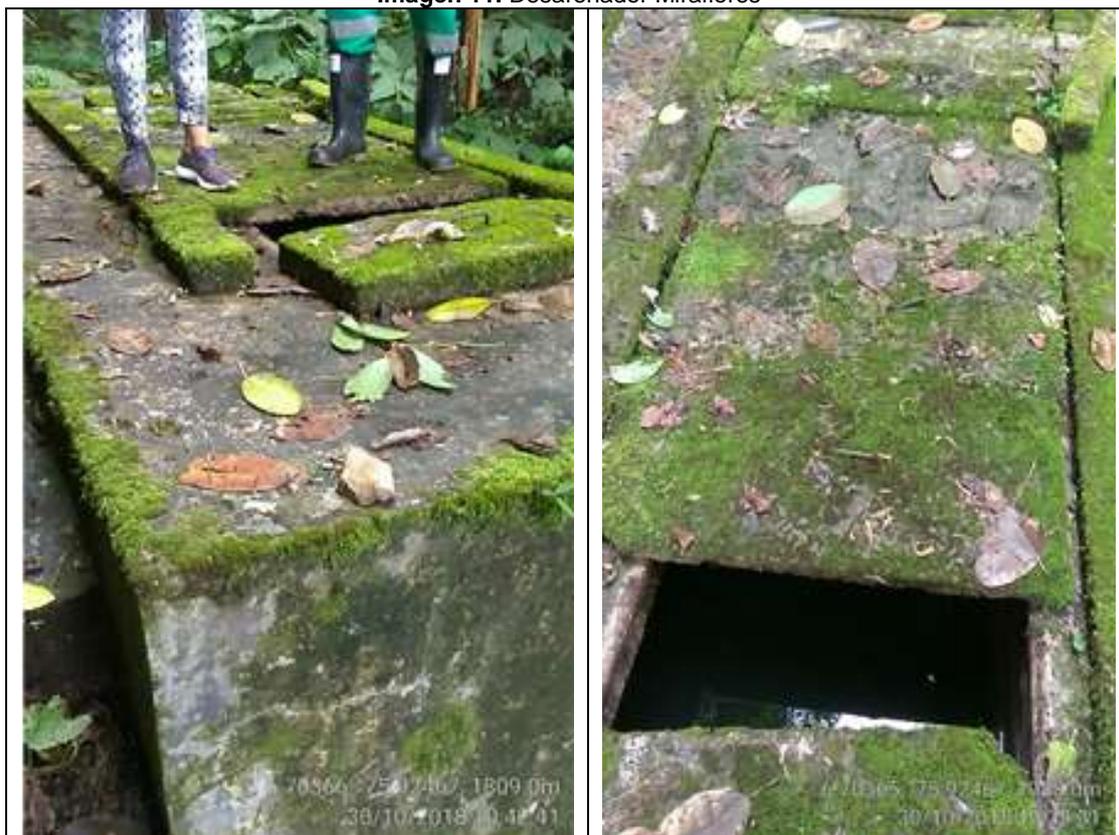
Imagen 11. Desarenador Miraflores

- C. Desarenador Quebrada Miraflores: estructura de tipo convencional, construida en concreto a 10 m de la captación, de 4,6 m de largo por 1,13 m de ancho y 1,83 m de profundidad útil. Cuenta con cámara de aquietamiento, de donde pasa el flujo a un compartimiento a través de tubería de 2", y de éste, a un segundo compartimiento que entrega a la red que conduce hasta la PTAP, contando con capacidad para 7 L/s, según información capturada de la actualización (2011) del Plan Maestro de Acueducto de Buriticá.

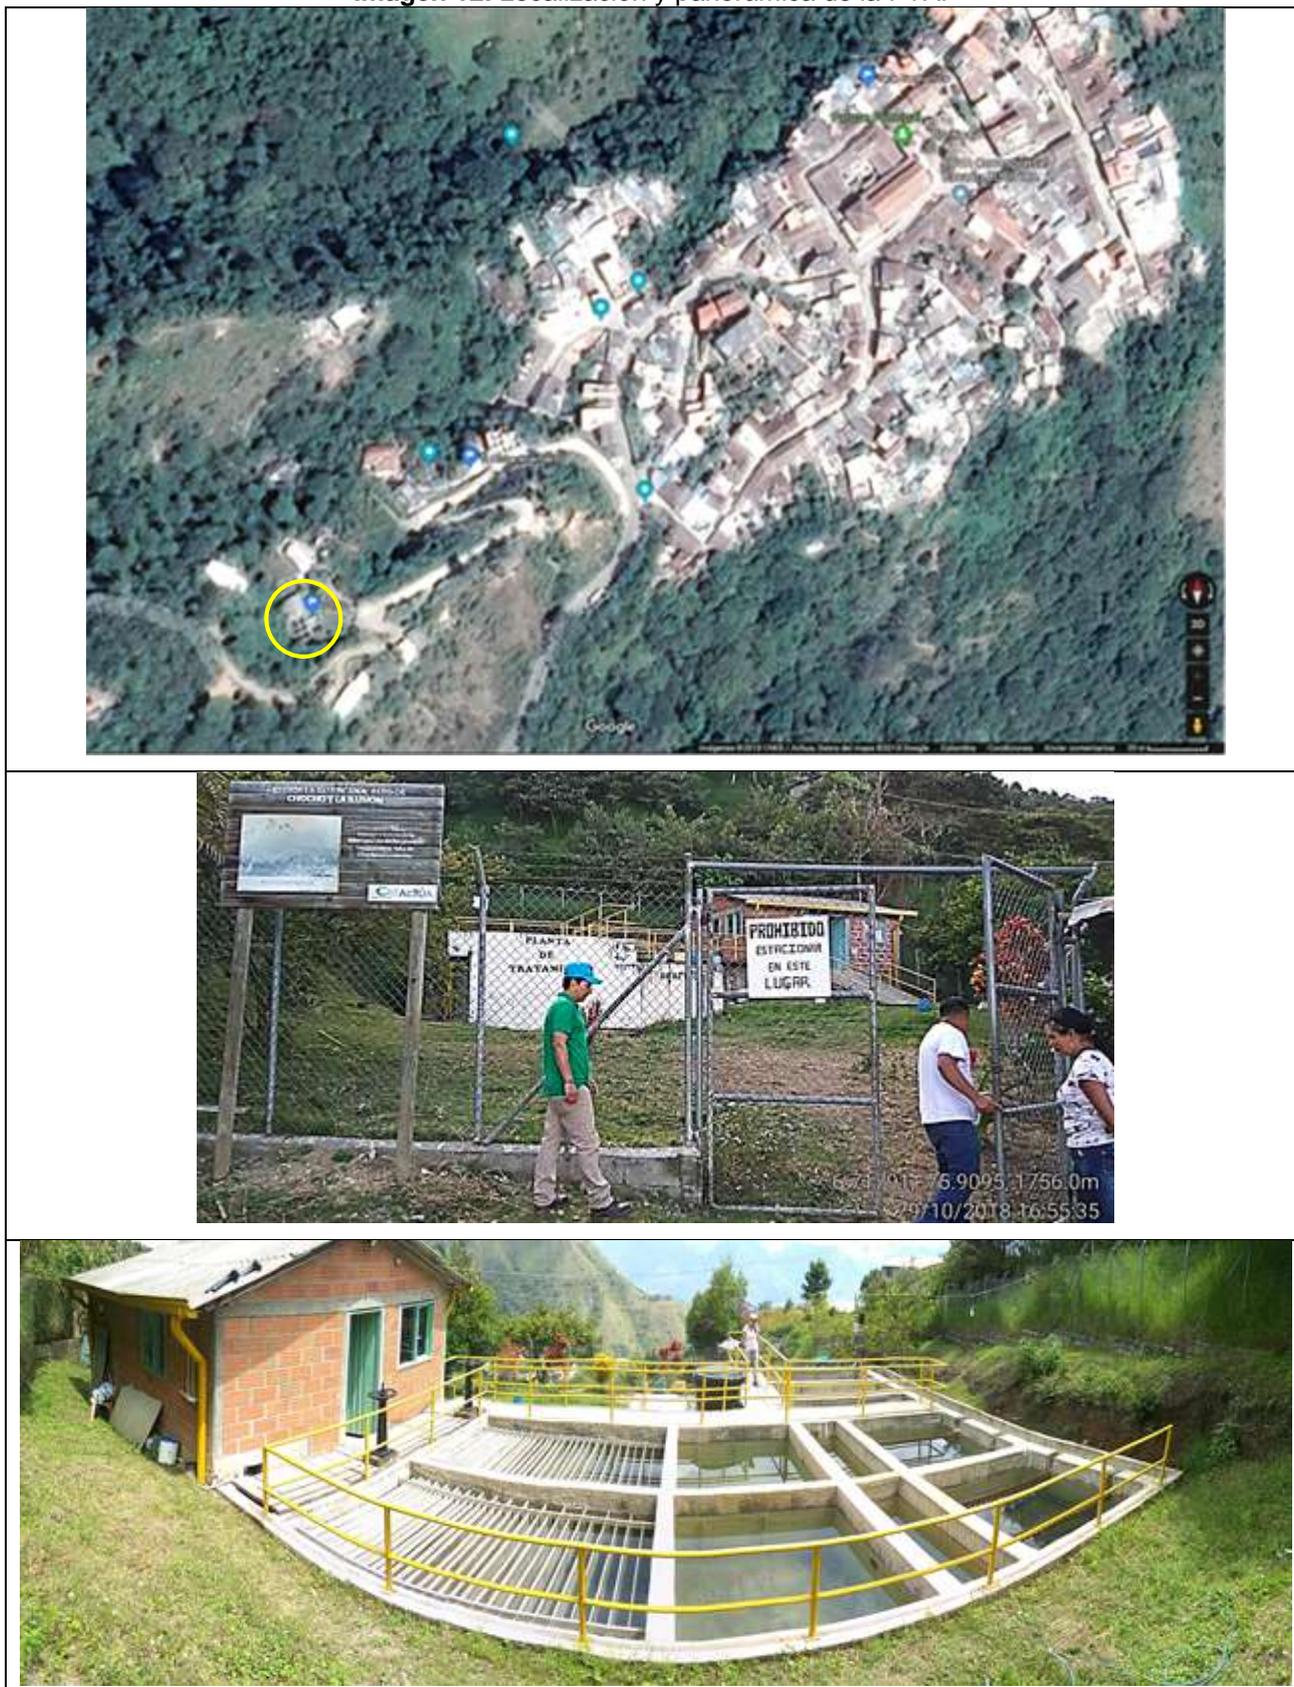
Imagen 12. Localización y panorámica de la PTAP

Cuenta con aislamiento perimetral en malla eslabonada, portón de entrada con control de acceso (candado y cadena) y valla informativa. En el predio se cuenta con servicio de energía eléctrica e iluminación interna y externa (para operación en horario nocturno). Cuenta además con unidad sanitaria, zona de descanso, área de almacenamiento de insumos, área de laboratorio, espacio para labores administrativas y áreas verdes en adecuado estado de mantenimiento.

La PTAP es de tipo convencional, fue construida enteramente en concreto (exceptuando accesorios), y consta de las siguientes etapas y características:

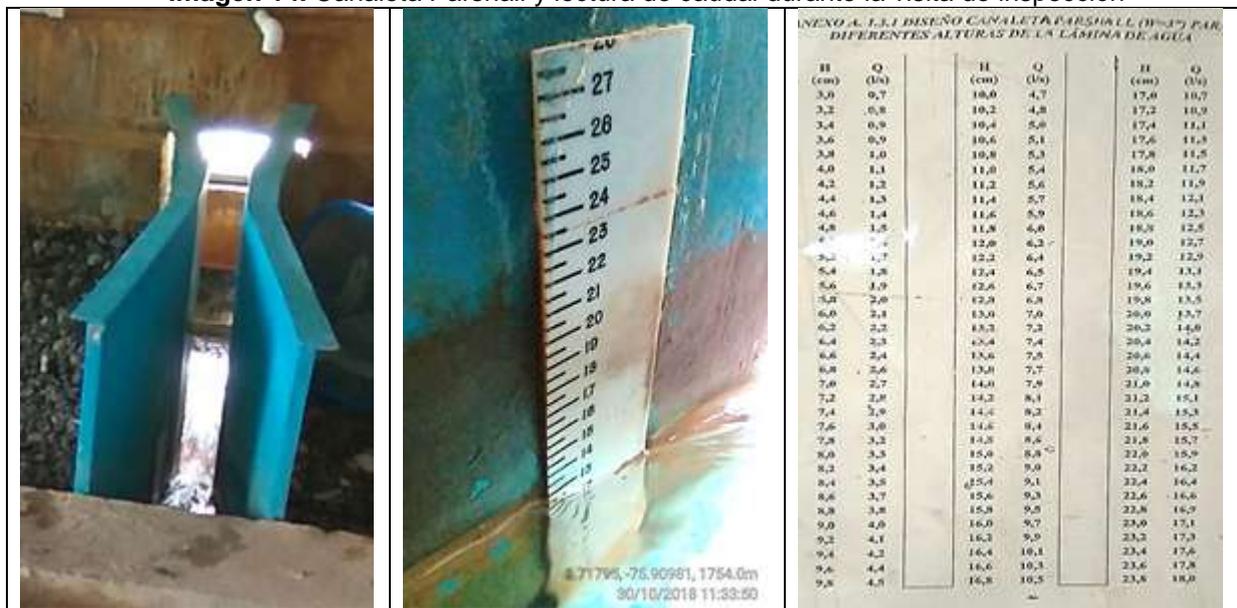
Imagen 14. Canaleta Parshall y lectura de caudal durante la visita de inspección

- b. Canaleta Parshall en fibra de vidrio, con reglilla de aforo y punto de aplicación de coagulante para mezcla rápida: recibe el agua de la cámara de aquietamiento a través de un orificio cuadrado de 0,25 m de lado. Al igual que la cámara de aquietamiento, se observó en adecuadas condiciones de mantenimiento y limpieza. A la fecha de la visita, el agua que ingresaba a la PTAP marcaba un caudal de 6,9 L/s, de acuerdo con la lectura de la reglilla de la canaleta y tabla de conversión adyacente.

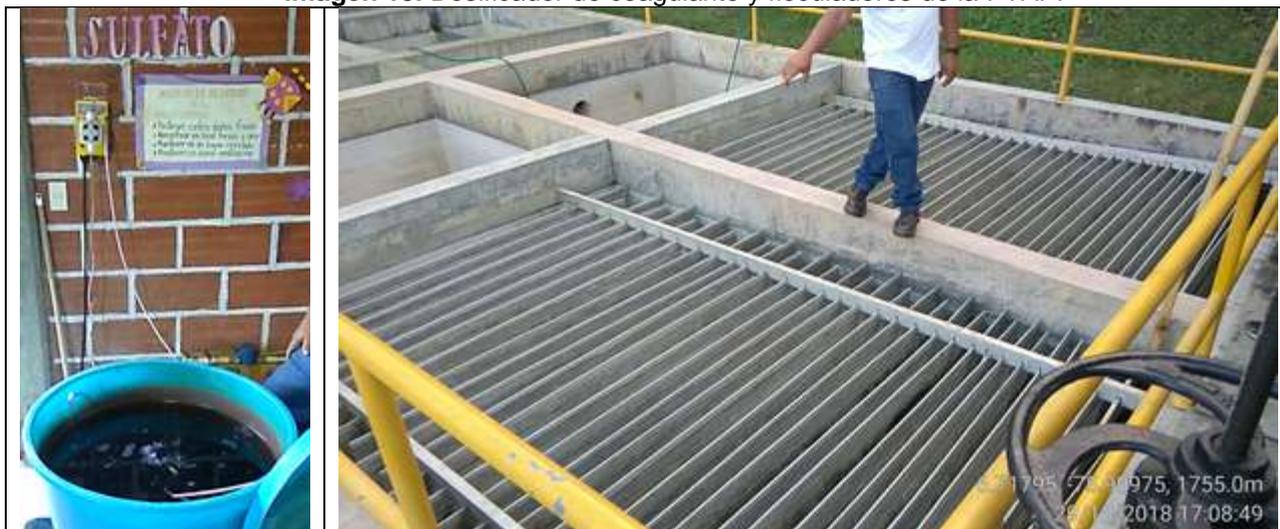
Imagen 15. Dosificador de coagulante y floculadores de la PTAP.

- c. Dos cámaras de floculación: cuenta con dos unidades de floculación en paralelo, de 6 m de largo por 2,5 m de ancho y profundidad útil (altura de lámina de agua) de 1 m. En total cuenta con 93 tabiques construidos en asbesto-cemento, que proporcionan un tiempo de retención entre 44 y 88 minutos, según el caudal de entrada (a mayor caudal, menor tiempo de retención). En la visita efectuada el día 29/10/2018 se encontraba la PTAP en mantenimiento (lavado); pero el día 30/10/2018 se observó el sistema en operación normal.

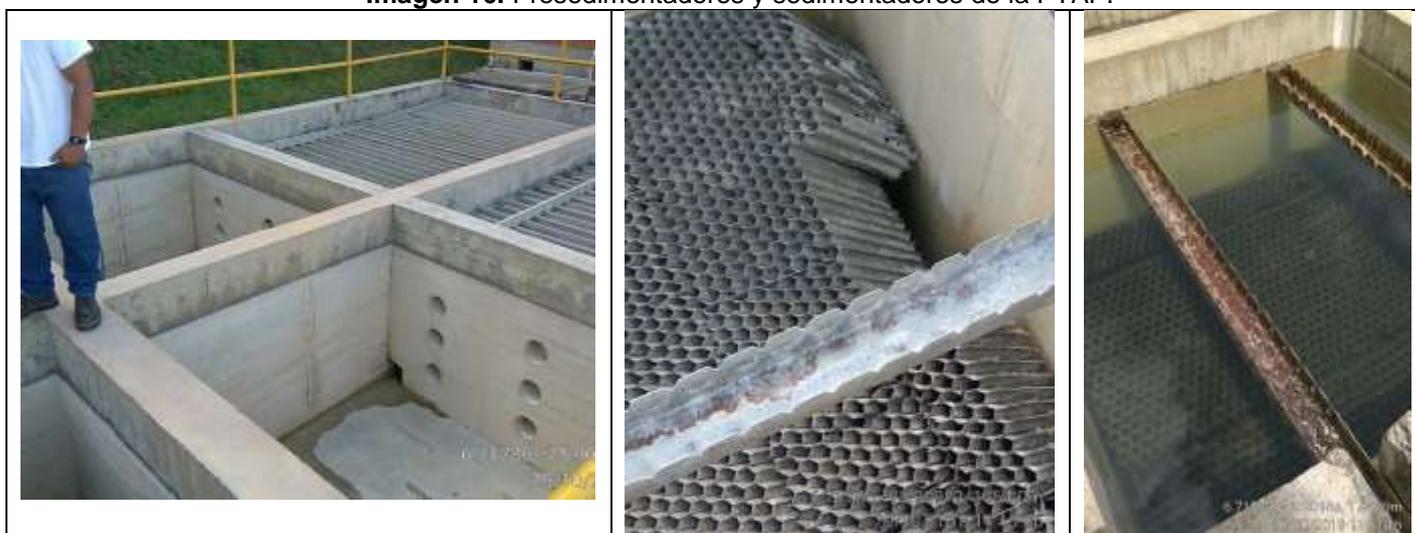
Imagen 16. Presedimentadores y sedimentadores de la PTAP.

- d. Dos sedimentadores: el flujo de aguas floculadas es recogido por un orificio de 0,3 X 0,4 m, localizado a una profundidad de 2,85 m, en el fondo de cada floculador, a través de los cuales pasa el agua a dos presedimentadores que originalmente contaban con placas de asbesto cemento. De allí, pasa a un canal que distribuye el caudal uniformemente a las dos unidades de sedimentación de flujo ascendente, de 3,25 m de largo, por 2,44 m de ancho y profundidad de 3,4 m, las cuales cuentan con paneles en fibra de vidrio tipo colmena, que presentan deterioro en su sección próxima a la superficie.

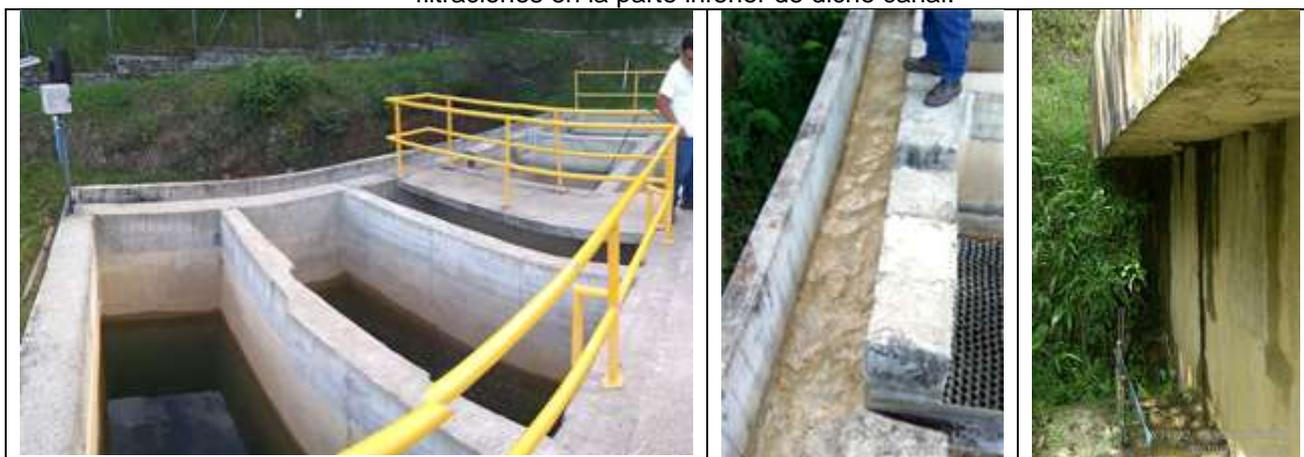
- e. Tres filtros: Cada uno de los 3 filtros de lecho múltiple (arena, grava y antracita) tiene una longitud de 3,2 m, por 2,10 m de ancho y 2,3 m de profundidad al material filtrante. Los compartimientos tienen desagües en tubería de 6" y soportan un canal en voladizo de aguas sedimentadas. La limpieza de filtros se realiza diariamente por medio de retrolavado manual, mediante manejo de válvulas. Según informó el operador de turno en la PTAP, el material filtrante no se ha renovado desde la construcción de las instalaciones. El canal voladizo que conduce las aguas sedimentadas a los filtros presenta algunas filtraciones en su parte inferior.

Imagen 17. Filtros de la PTAP, canal que conduce aguas sedimentadas a los filtros y filtraciones en la parte inferior de dicho canal.

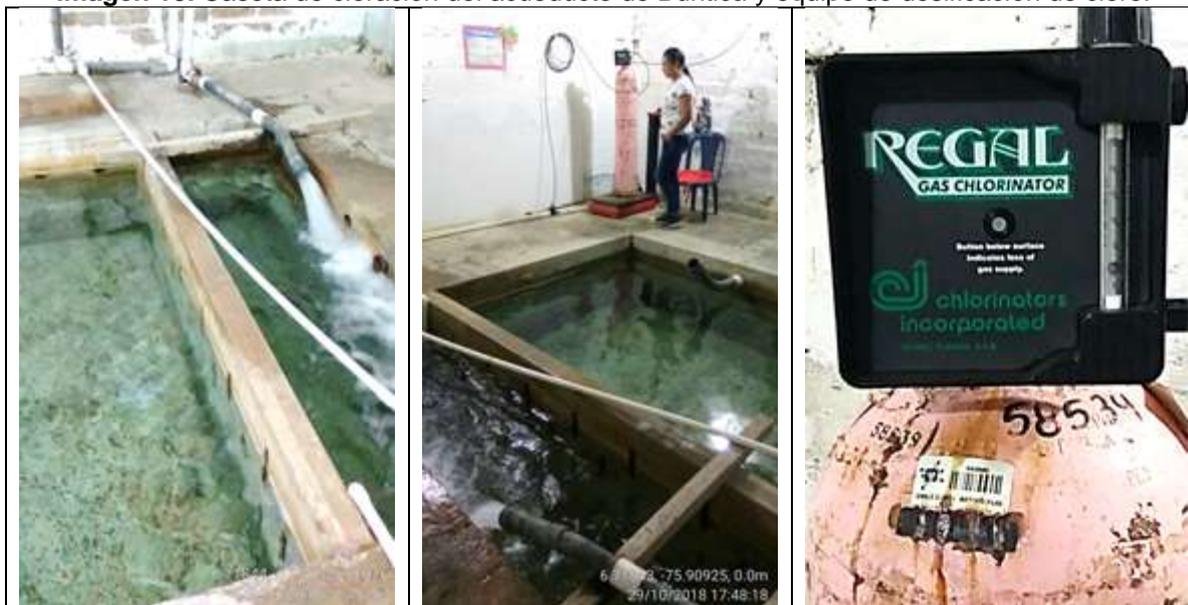
Imagen 18. Caseta de cloración del acueducto de Buriticá y equipo de dosificación de cloro.

- f. Caseta de desinfección: se encuentra fuera del predio de la PTAP, aproximadamente a 80 metros de distancia en dirección nororiental y con una diferencia de cota de alrededor de 40 m, lo genera que el agua ingrese con alta energía a una cámara de aquietamiento. Es una caseta en ladrillo con techo y servicio de energía eléctrica, en la que se realiza el almacenamiento y dosificación de Cloro gaseoso, con el que se realiza el proceso de desinfección. La puerta de acceso a las instalaciones cuenta con seguridad para restringir el ingreso de personal no autorizado. A la fecha de la visita, se halló el lugar en buen estado de limpieza y los equipos de cloración en operación normal.

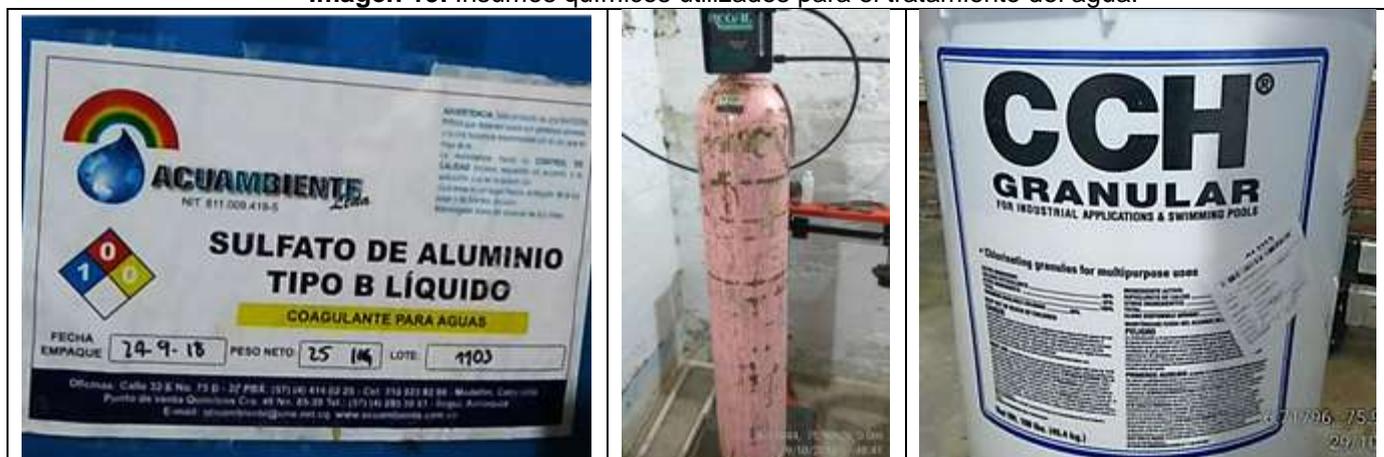
Imagen 19. Insumos químicos utilizados para el tratamiento del agua.

Químicos utilizados para el tratamiento del agua: a la fecha de la visita de inspección (octubre de 2018), se verificó el proceso de potabilización del agua en la PTAP, en el cual se emplea Sulfato de Aluminio tipo B en formulación líquida (como coagulante) y cloro gaseoso (como desinfectante). Se observó en el sitio contenedores de hipoclorito de calcio en formulación granulada, el cual es utilizado para el lavado de las instalaciones.

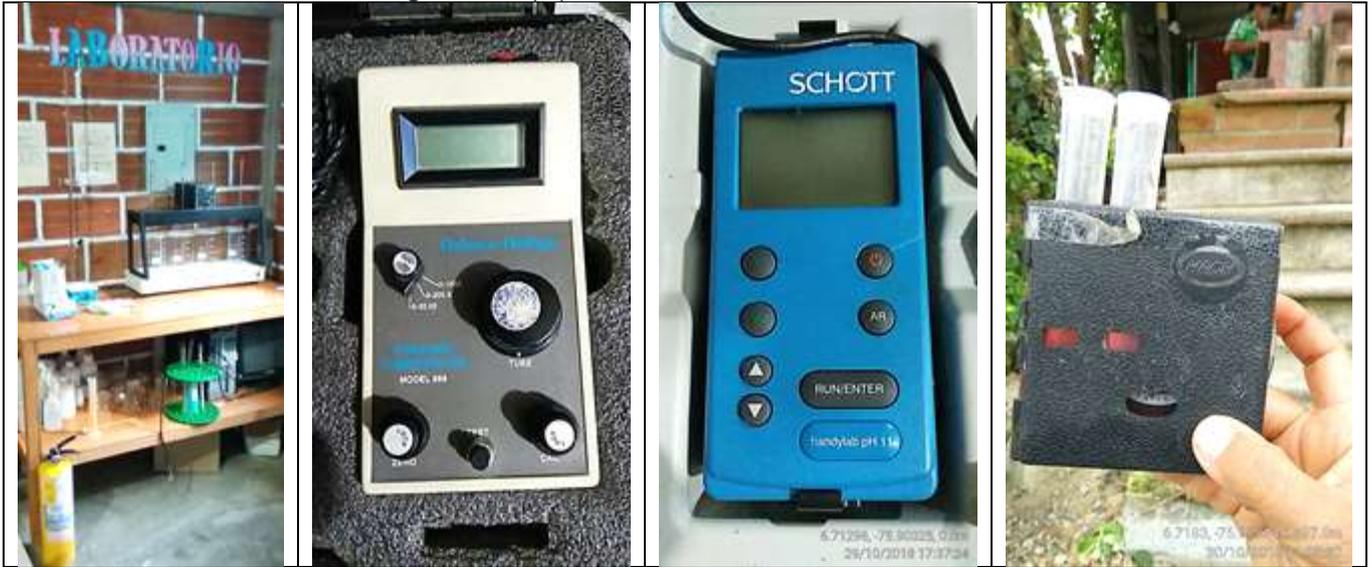
Imagen 20. Equipos de laboratorio de la PTAP de Buriticá.

En desarrollo de la visita de inspección se estableció que dicho laboratorio no se encuentra incluido en la Resolución MSPS No. 1615 del 15/05/2015, por la cual se autorizan los laboratorios para la realización de análisis físicos, químicos y microbiológicos al agua para consumo humano; y así mismo, no se ha adelantado gestión alguna ante el Organismo Nacional de Acreditación de Colombia – ONAC; ante lo cual, el prestador manifiesta que el objetivo de dicha instalación no es ofrecer servicios al público, sino monitorear y tener control de los aspectos mínimos de calidad del agua del sistema del acueducto urbano de Buriticá. El personal operativo de la PTAP no tiene conocimiento acerca de mantenimientos o calibración de tales equipos, desde su adquisición.

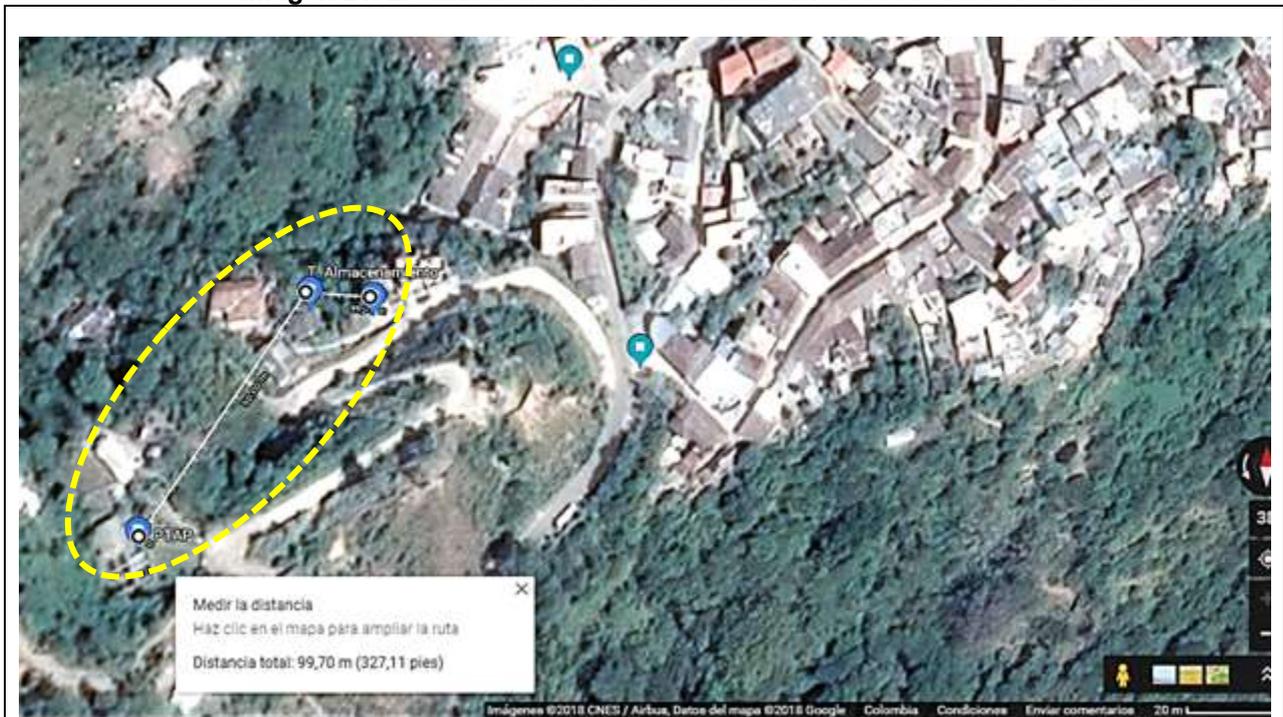
Imagen 21. Localización de la red de conducción del acueducto de Buriticá.

La línea de conducción del sistema de acueducto de Buriticá, entendida ésta como aquella destinada al transporte de agua tratada desde la planta de tratamiento hasta el tanque de almacenamiento o hasta la red de distribución, corresponde al ducto que conecta las dos estructuras en concreto (la caseta de cloración se encuentra en el intermedio), conformada por tubería en PVC de 6" y 4", con una longitud estimada de 100 metros; la cual soporta la energía ganada por el agua, originada en la diferencia de cota entre la PTAP y el tanque de almacenamiento, la cual es de aproximadamente 40 metros. El prestador no reporta la ocurrencia de daños en este trayecto.

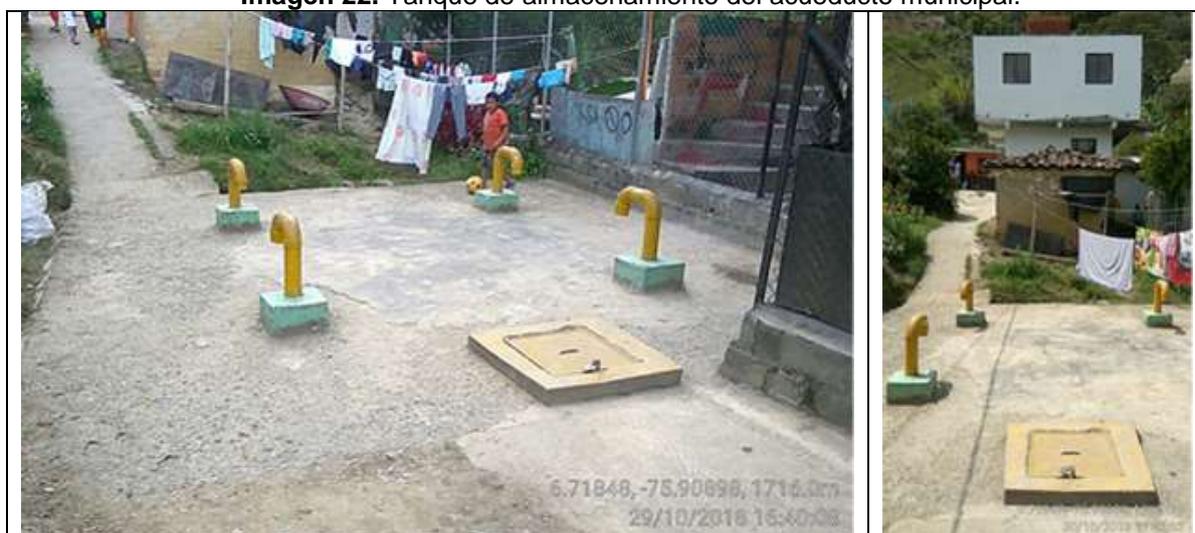
Imagen 22. Tanque de almacenamiento del acueducto municipal.

Del mismo modo, y aunque no se observan indicios de inestabilidad de suelos en el sector, la elevada pendiente de los taludes que bordean los predios que contienen la PTAP y el tanque de almacenamiento, son un factor de vulnerabilidad que amerita ser evaluado por el Municipio de Buriticá y por SERBURITICA S.A. E.S.P., en calidad de garante y operador del servicio de acueducto en la localidad; lo cual también tiene repercusiones en el manejo de presiones en la red.

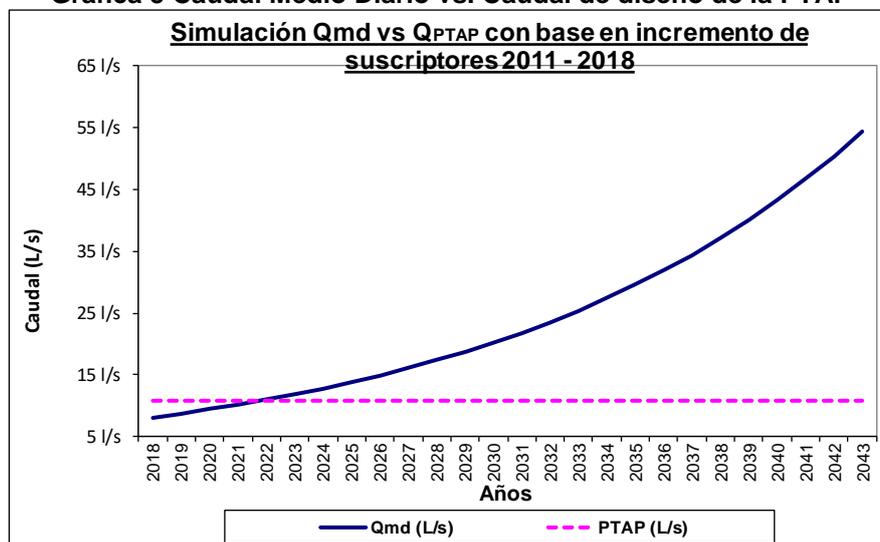
Gráfica 5 Caudal Medio Diario vs. Caudal de diseño de la PTAP

Se debe tener en cuenta que el comportamiento de crecimiento de suscriptores entre 2011 y 2018 ha presentado un comportamiento anormal, y no se cuenta con información suficiente que permita proyectar su comportamiento a futuro. No obstante, la simulación anterior está definida por la tendencia observada y es necesario que el prestador asuma control sobre este aspecto para proyectarse a los años venideros y tome, en conjunto con la administración municipal, las decisiones que correspondan para asegurar el suministro de agua potable en su área de prestación del servicio de acueducto.

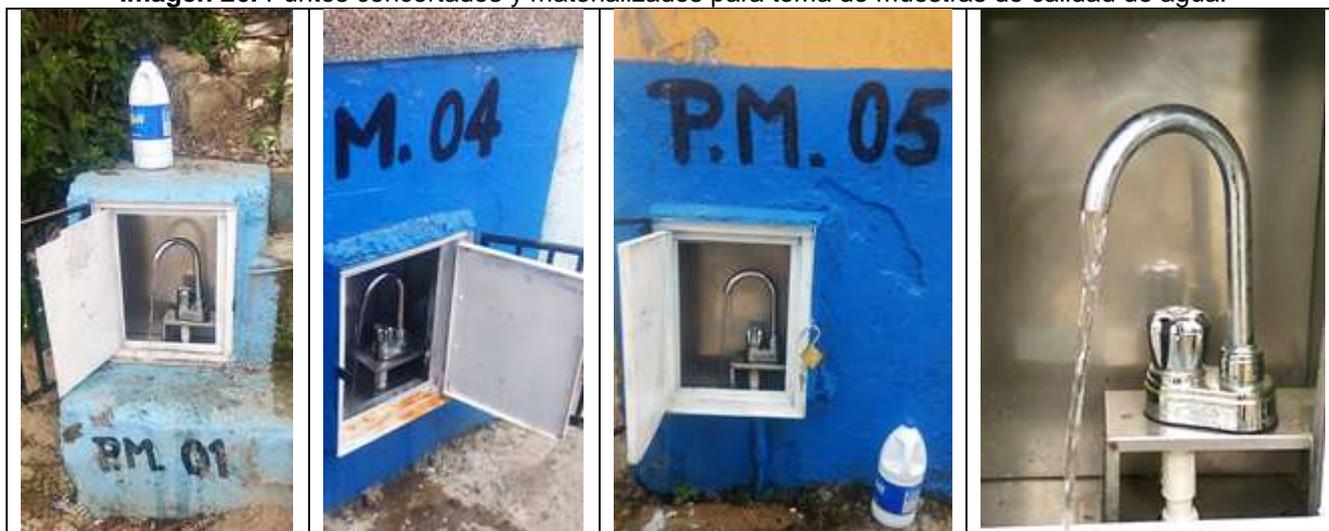
Imagen 26. Puntos concertados y materializados para toma de muestras de calidad de agua.

Visualmente fueron verificados 3 de los 5 puntos concertados y materializados, seleccionando un punto próximo a la PTAP, un punto medio y el punto más distante, encontrando todas estas estructuras operando en condiciones normales y en buen estado de limpieza. De igual manera, se realizó toma de muestra con determinación de pH y Cloro residual libre, hallando valores adecuados para los dos parámetros (pH=7,8 y Cl_{res}=1,5 mg/L).

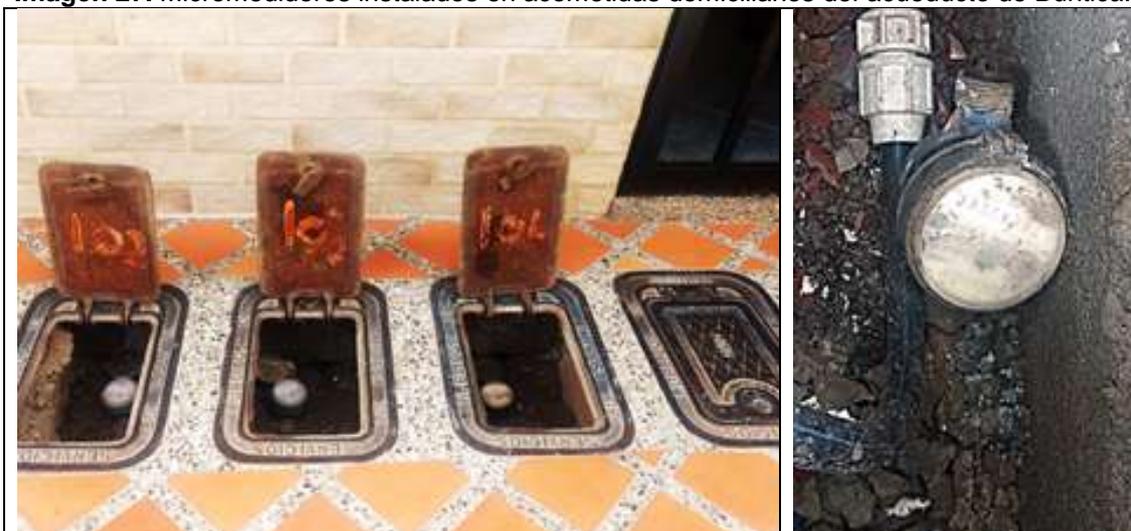
Imagen 27. Micromedidores instalados en acometidas domiciliarios del acueducto de Buriticá.

Durante el recorrido de campo se verificó la instalación y funcionamiento de micromedidores, en varios predios localizados en el área de prestación del servicio.

Una vez verificada la matriz de cargue de información en el SUI, se estableció que no hay formatos y formularios habilitados relacionados con micromedición, lo que se atribuye a la omisión en el reporte del REGISTRO DE FUENTES; situación que deberá enmendar el prestador en el menor plazo posible.

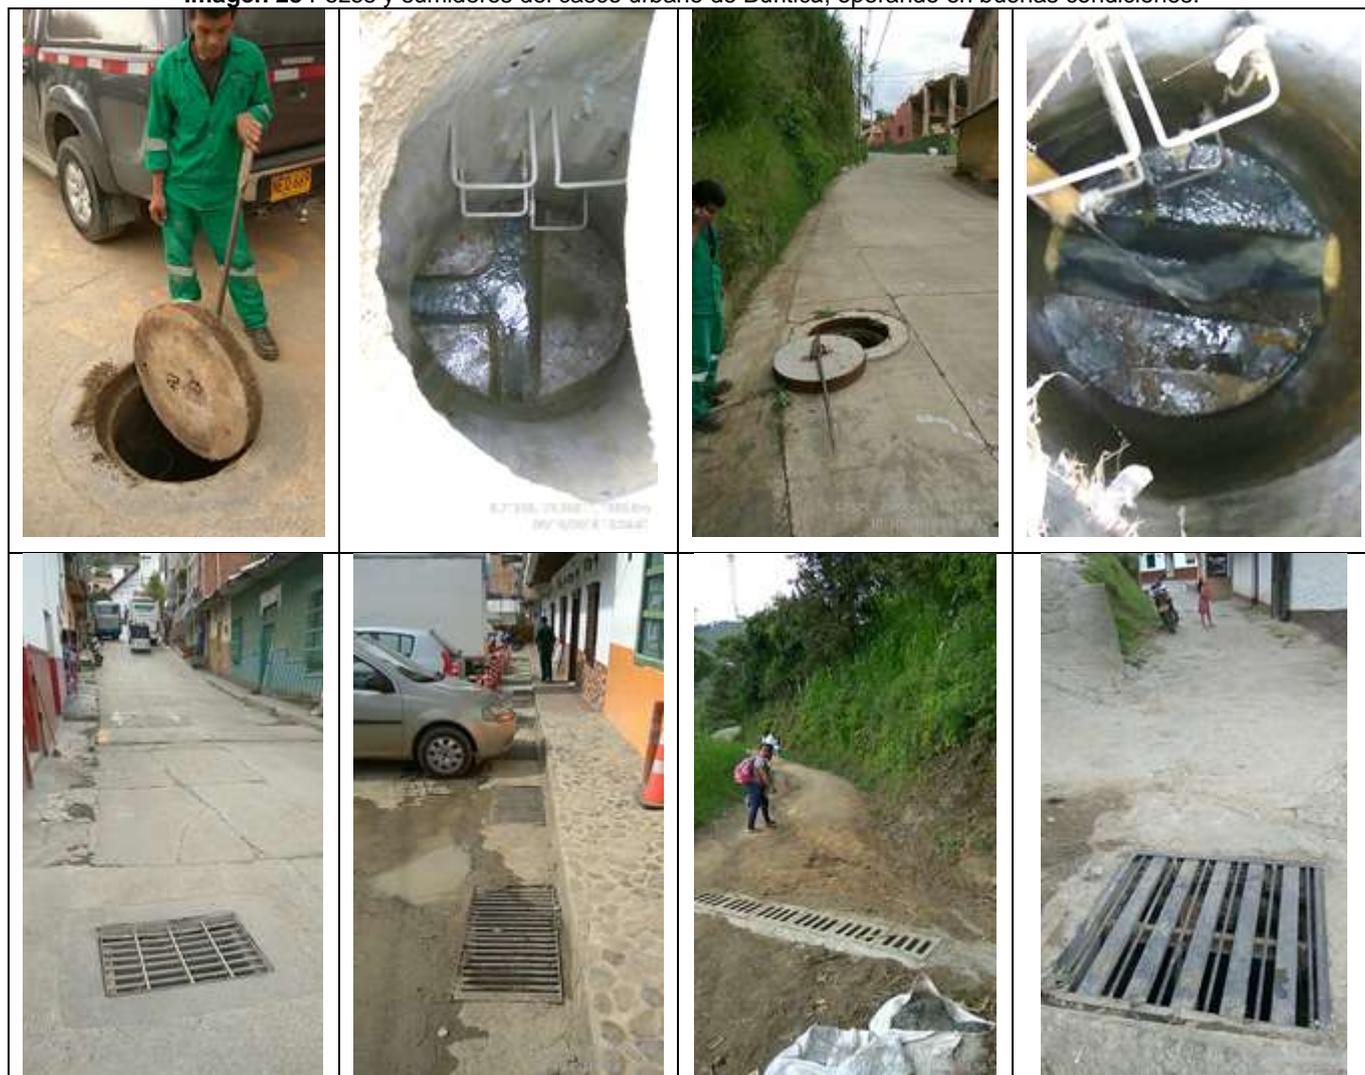
Imagen 28 Pozos y sumideros del casco urbano de Buriticá, operando en buenas condiciones.

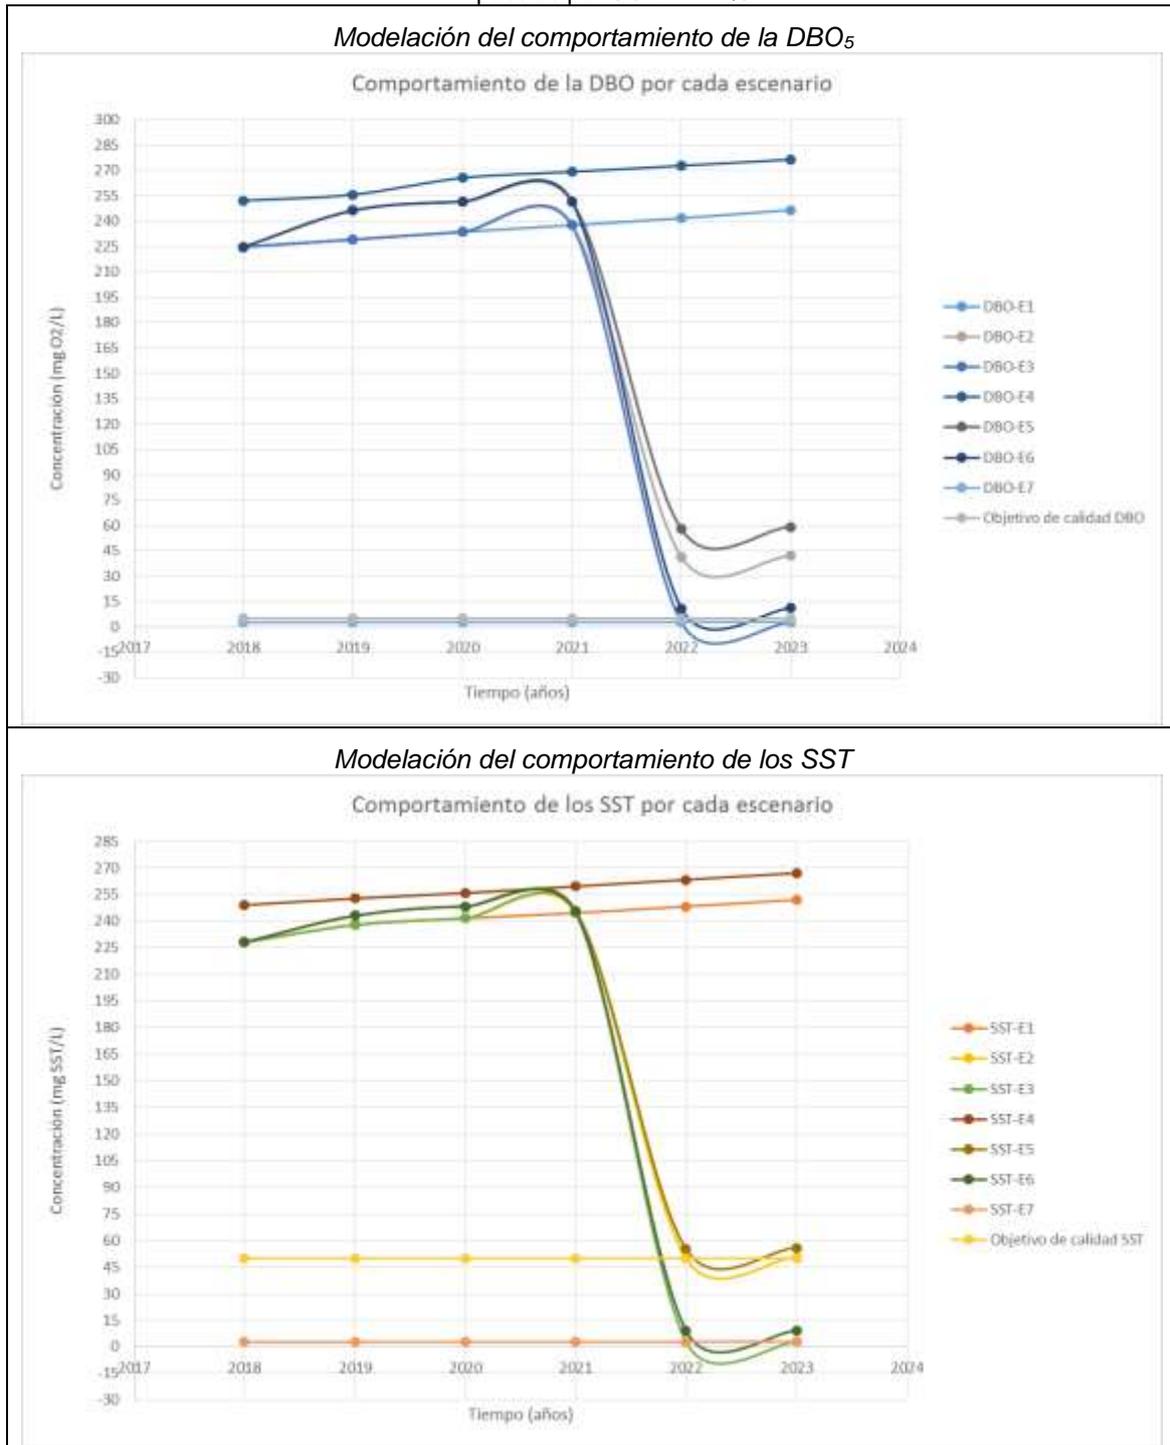
Imagen 31. Resultados de modelación de escenarios para el cumplimiento de objetivos de calidad impuestos por CORANTIOQUA.

A partir de las proyecciones realizadas por el estudio en mención para los diferentes escenarios planteados, se logró establecer que la implementación de un STAR que cubra el 100% de la población urbana del municipio, no permitirá dar cumplimiento a los objetivos de calidad establecidos por CORANTIOQUA para la quebrada Remango, como sí lo lograría la implementación de un STAR no convencional; la cual es una alternativa más costosa de implementar y operar.

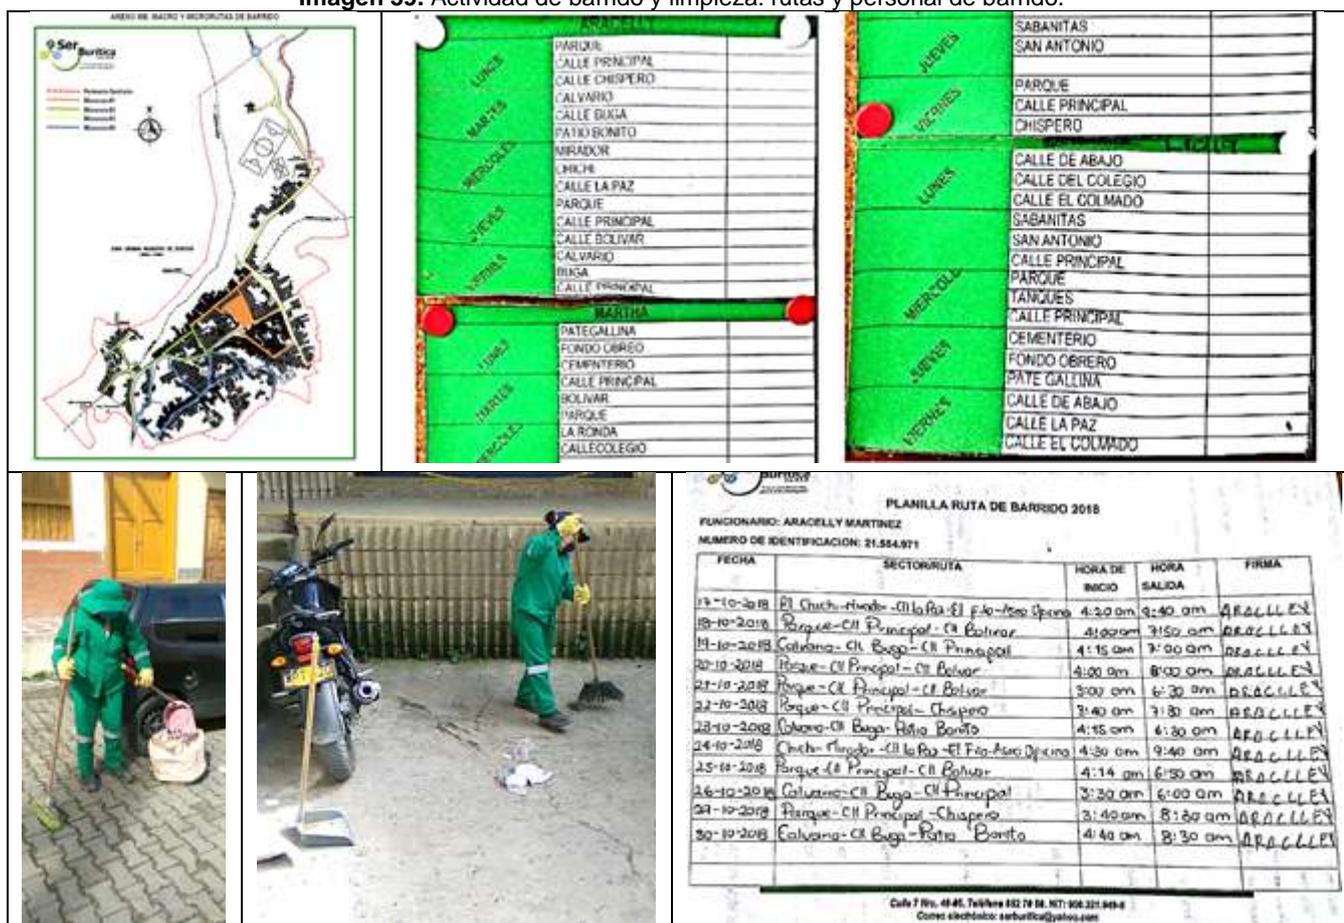
Imagen 39. Actividad de barrido y limpieza: rutas y personal de barrido.

Al respecto se evidenció una programación de barrido en vías y áreas públicas, asignada a cada una de las operarias, la cual se encuentra publicada en la cartelera (se tomó registro fotográfico); y que se respalda con el diligenciamiento de planillas por parte de las mismas operarias.

Las operarias de barrido confirmaron que las rutas publicadas en cartelera son las que se encuentran implementadas, y que a cada operario se le asigna una zona, por la cual debe responder. En cuanto a la planificación y establecimiento de las rutas de barrido,
