EVALUACIÓN INTEGRAL DE PRESTADORES

**EMPRESA DE SERVICIOS PÚBLICOS DOMICILIARIOS DE
BURITICÁ S.A. E.S.P. – SERBURITICA S.A. E.S.P.**

**SUPERINTENDENCIA DELEGADA PARA ACUEDUCTO,
ALCANTARILLADO Y ASEO**

ANALISIS AÑOS 2016 – 2017

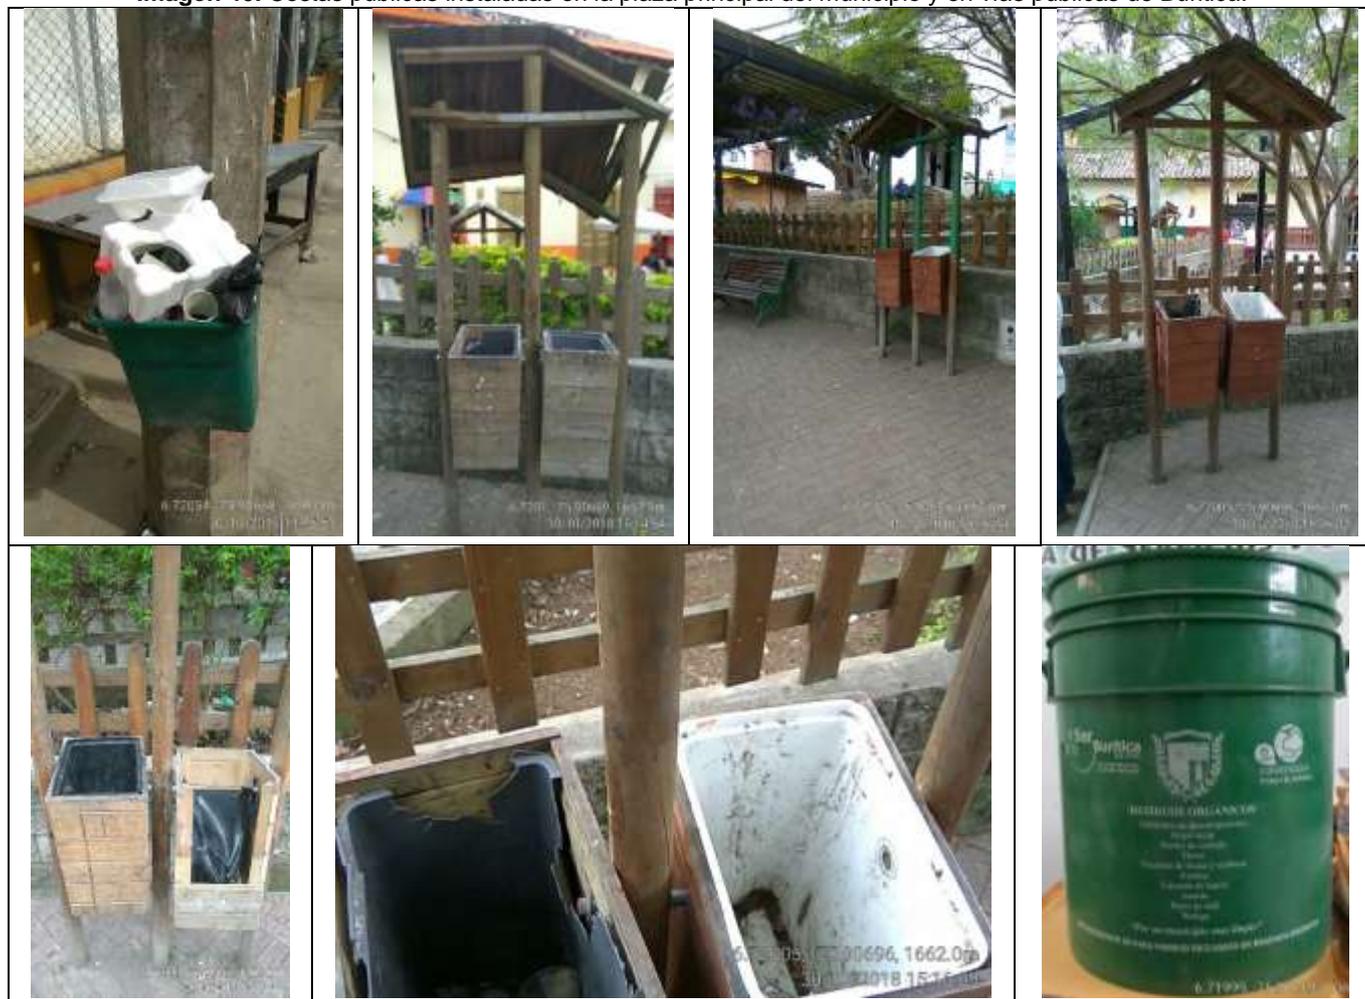
Imagen 40. Cestas públicas instaladas en la plaza principal del municipio y en vías públicas de Buriticá.

En el parque del centro poblado Tabacal se cuenta con 5 cestas públicas, las cuales también están a cargo de SERBURITICA (ver última fotografía del siguiente bloque).

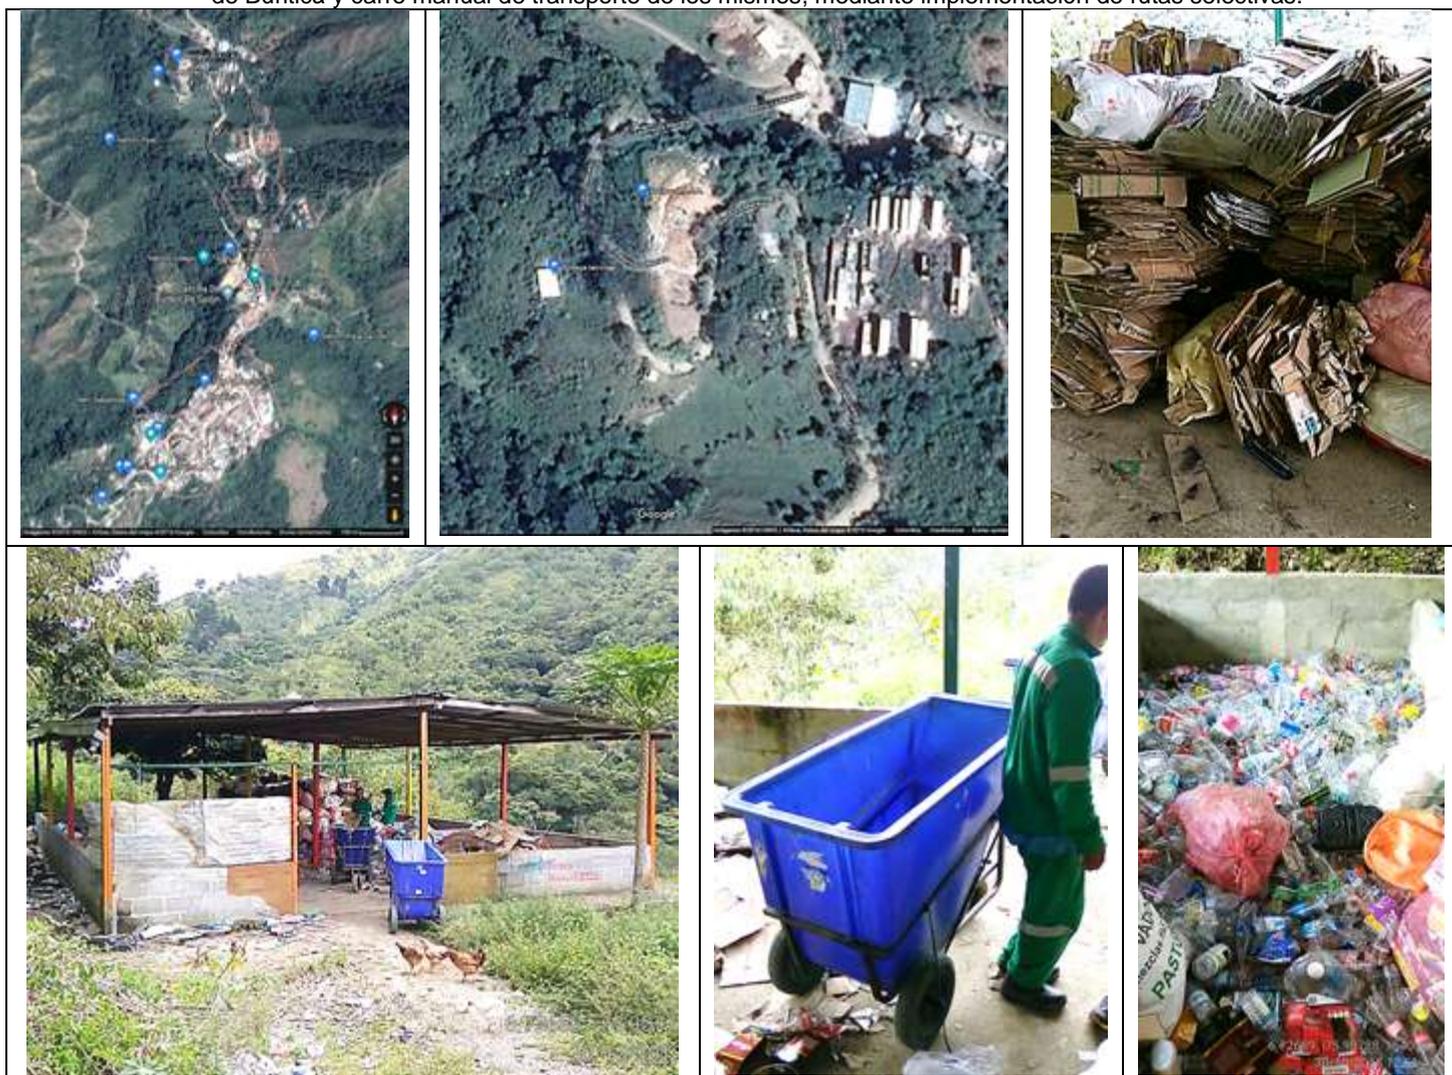
Imagen 41. Área de bodegaje de materiales reciclables recuperados en el área urbana del municipio de Buriticá y carro manual de transporte de los mismos, mediante implementación de rutas selectivas.

A cargo de la empresa se encuentra una bodega propiedad del municipio, localizada en las afueras del casco urbano, sector cancha de fútbol, aproximadamente a 600 metros de distancia, en lo que fue concebido inicialmente como composteras; estructura que cuenta con piso en cemento, cubierta y buena ventilación, adecuándose para el almacenamiento de materiales aprovechables. Sin embargo, carece de cerramiento y seguridad (solo dispone de alambre de púas con broche).

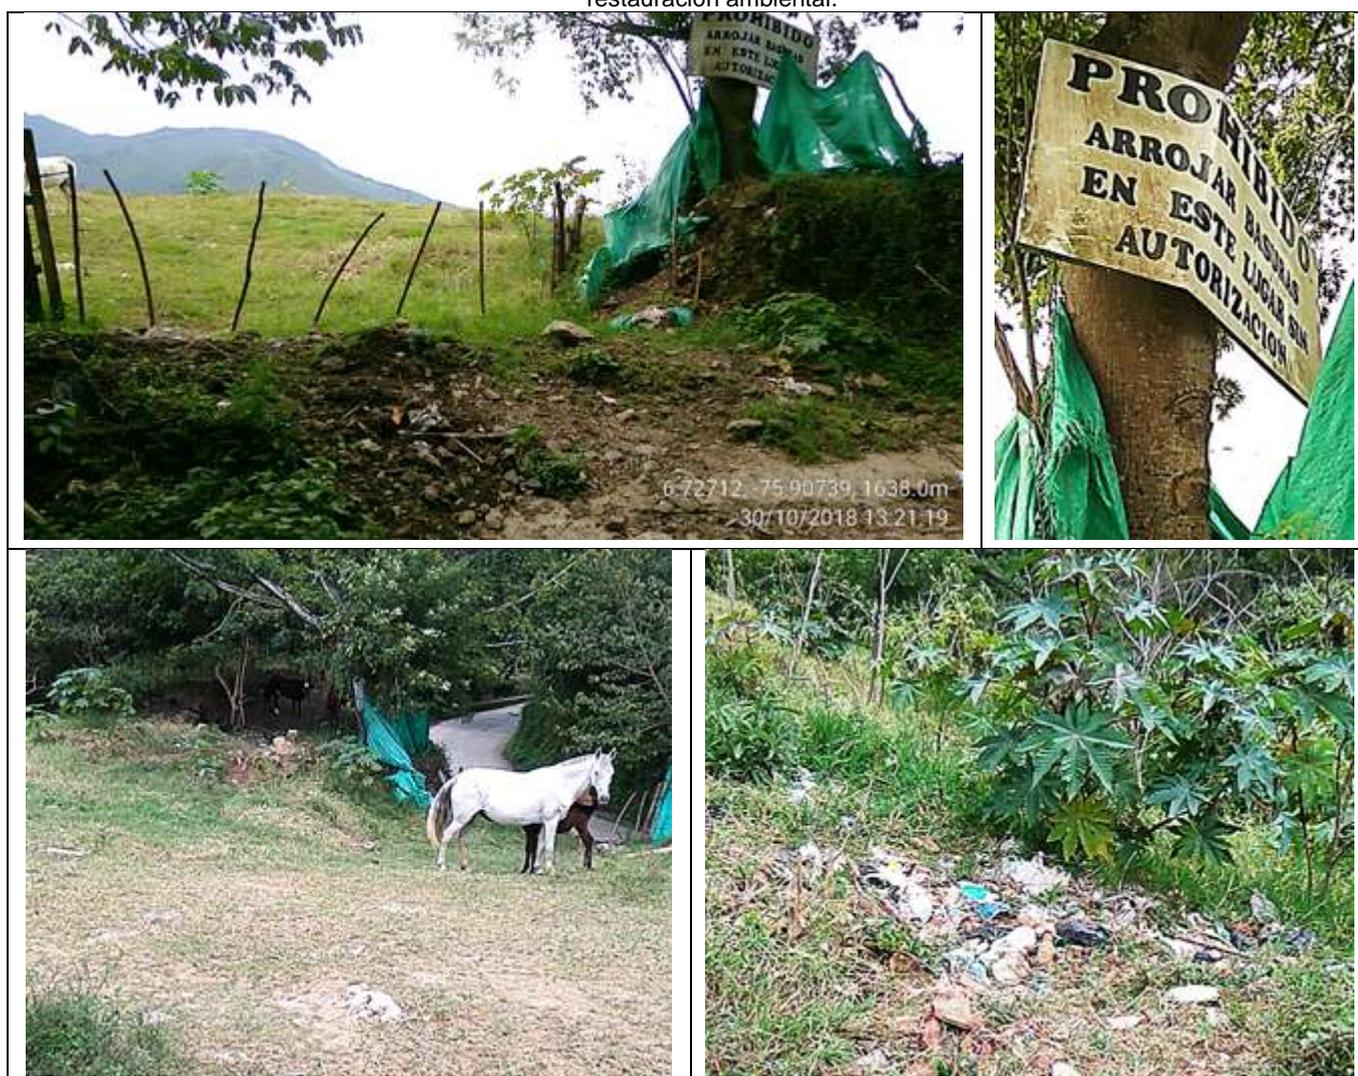
Imagen 42. Antiguo sitio de disposición final de residuos de Buriticá, en proceso de clausura y restauración ambiental.
