EVALUACIÓN INTEGRAL DE PRESTADORES

**EMPRESA COMUNITARIA DE AGUAS DEL
CARMEN EMCOAGUAS A.P.C**

**SUPERINTENDENCIA DELEGADA
DIRECCIÓN TÉCNICA
Bogotá, octubre de 2018**

ANÁLISIS 2016-2017

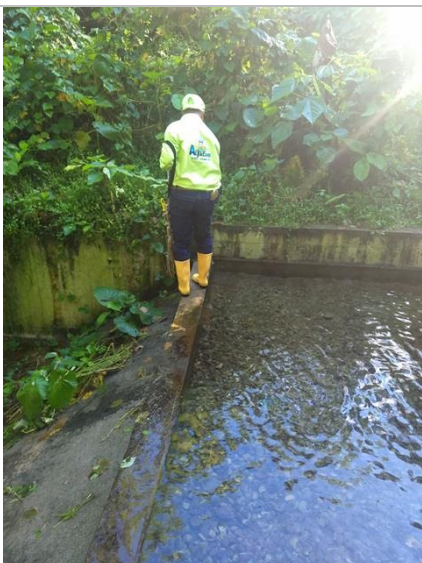
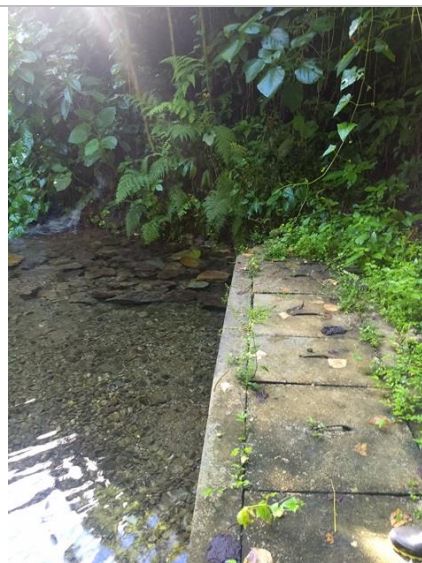
Tanto la captación principal que se realiza en la Quebrada El Engaño, la cual abastece la PTAP del municipio, como de la Quebrada El Caño Rojo se realiza a través de una bocatoma con rejilla de fondo.

Imagen 12. Bocatoma quebrada El Engaño vereda El Cuarenta

Imagen 13. Bocatoma quebrada El Engaño vereda El Cuarenta

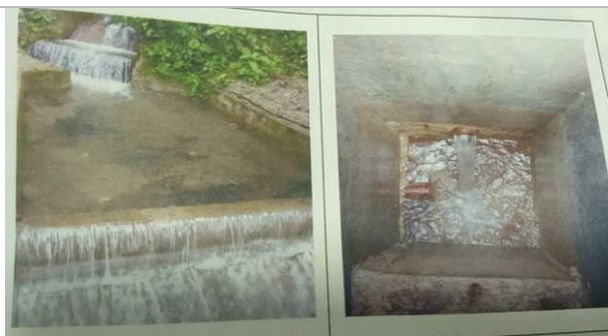
Imagen 14. Bocatoma quebrada El Caño Rojo vereda El Vergel.

Imagen 15. Bocatoma quebrada El Caño Rojo vereda El Vergel.

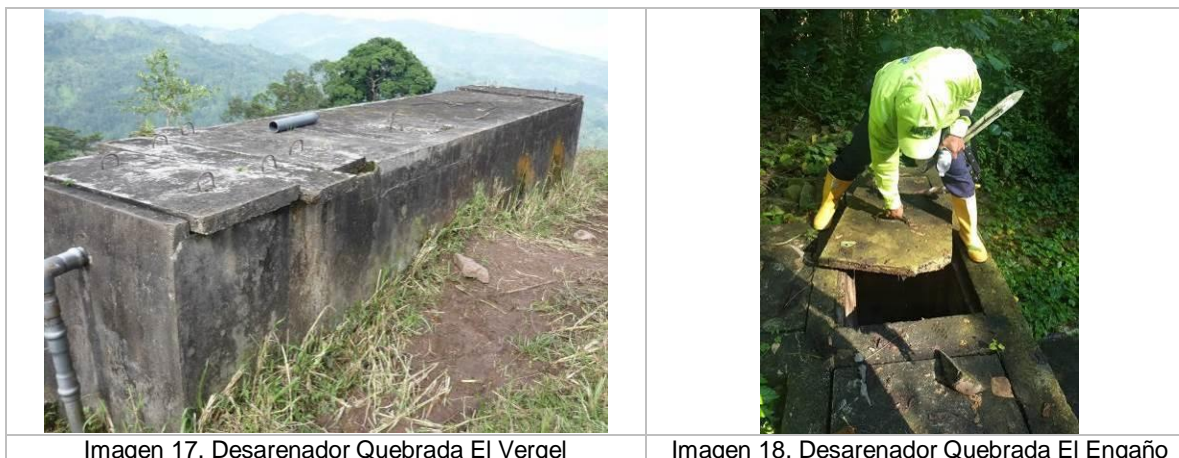
Fuente	Caudal de Diseño (l/s)	Caudal Captado (l/s)	Dimensiones	Módulos de desarenación
Quebrada El Caño Rojo	15	7	4 x 3 x 2,5 m	2
Quebrada El Engaño	15	5	4 x 3 x 2,5 m	1

Imagen 17. Desarenador Quebrada El Vergel

Imagen 18. Desarenador Quebrada El Engaño

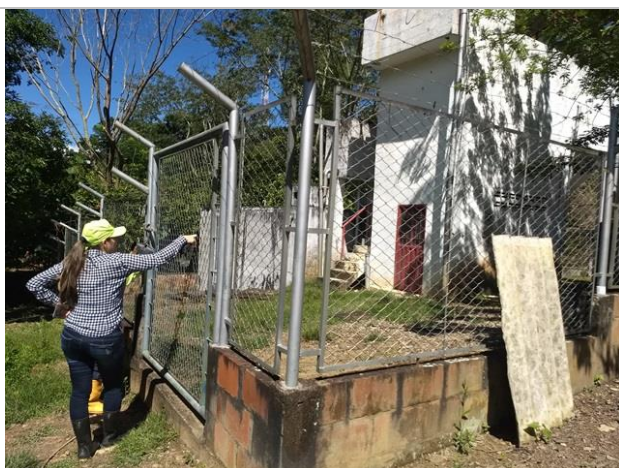
Imagen 19. Cerramiento PTAP convencional

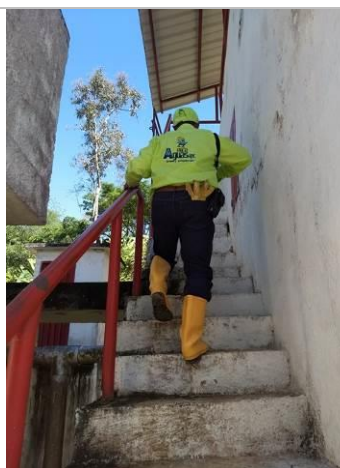
Imagen 20. Acceso a módulos de tratamiento

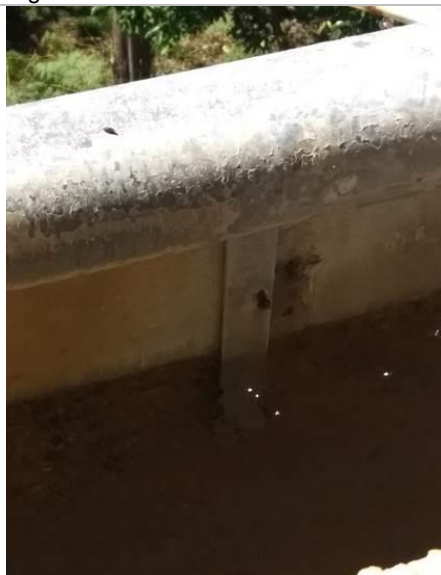
Imagen 21. Reglilla de medición

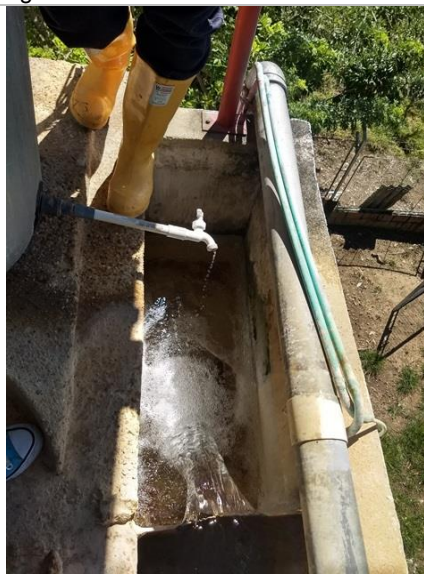
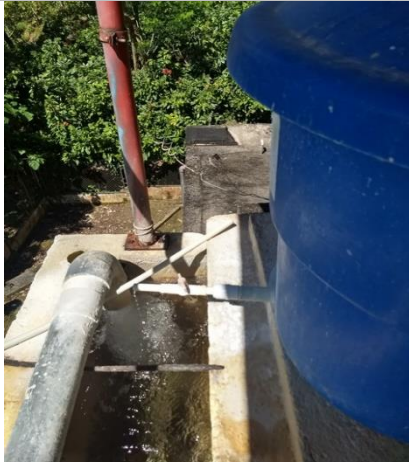
Imagen 22. Punto Precloración

Imagen 23. Punto Precloración

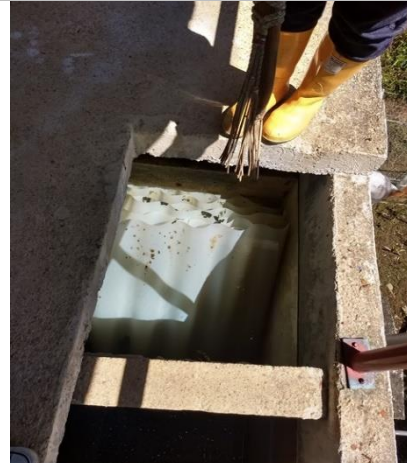
Imagen 24. Módulos de floculación

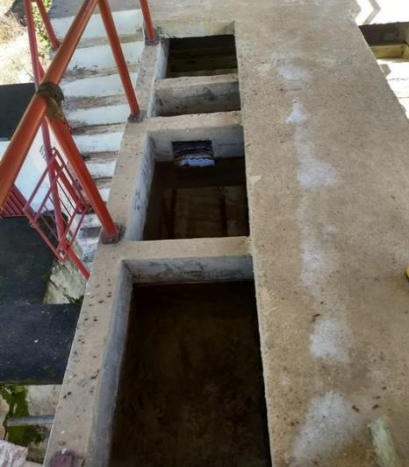
Imagen 25. Módulos de sedimentación

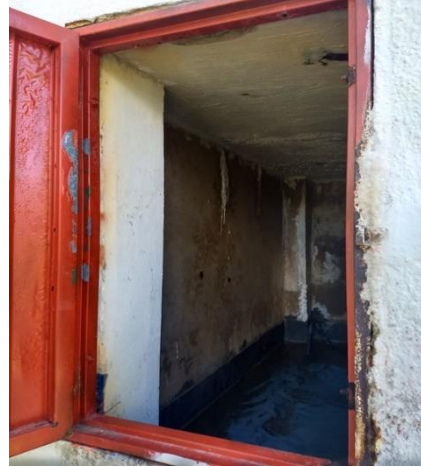
Imagen 26. Tanque de desinfección

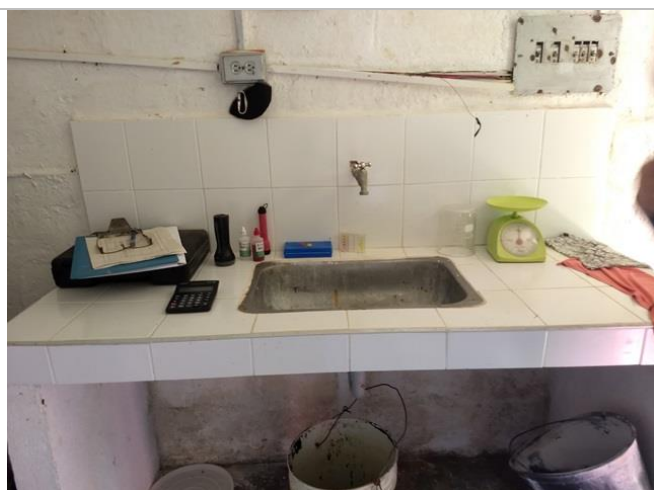
Laboratorio: El sistema de suministro de agua para consumo humano operado por EMCOAGUAS A.P.C., cuenta con instalaciones de laboratorio, sin embargo, en este no se cuenta con equipos, para realizar pruebas de tratabilidad como pruebas de jarras y el análisis de las características básicas tales como pH, turbiedad y color, entre otros para el agua cruda y del agua tratada, lo anterior presupone un incumpliendo conforme con lo establecido en el artículo 122 de la Resolución 330 de 2017 y el artículo 18 de la Resolución 2115 de 2007.

Imagen 29. Características de laboratorio

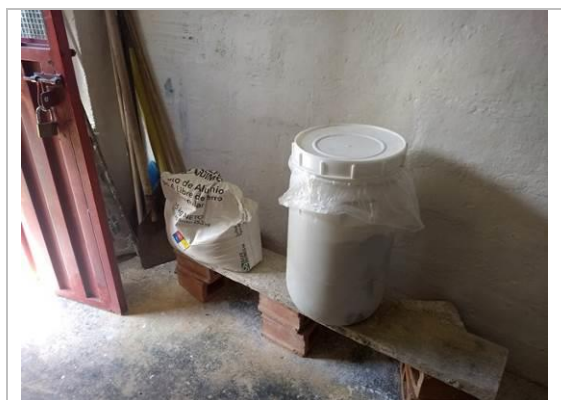
El coagulante se aplica 1.5 Kg dos veces a la semana con dosificación a 300 gotas por minuto y una dosis de 1 Kg diario de cloro granulado con dosificación a 300 gotas por minuto.

Imagen 30. Almacenamiento productos químicos dentro del laboratorio

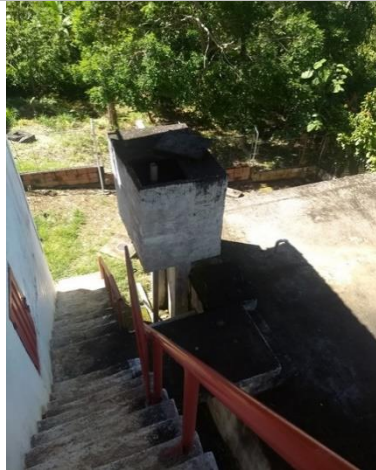
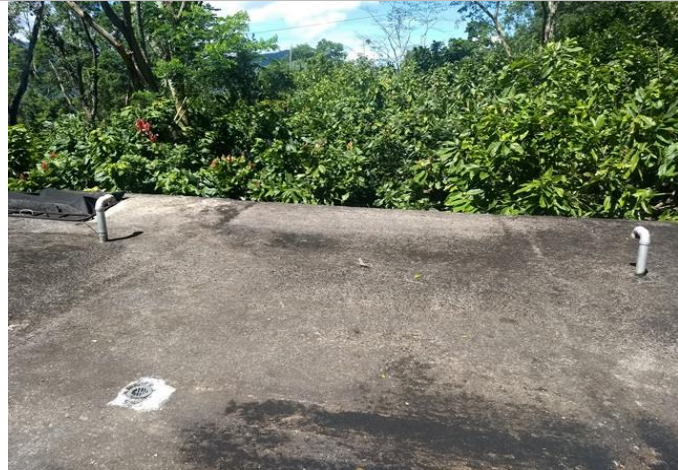
EMCOAGUAS A.P.C. cuenta con un tanque semienterrado que se encuentra ubicado en el mismo lote contiguo a la PTAP existente, el cual se encuentra en funcionamiento y con capacidad de 256 m³.

Imagen 33. Tanque de almacenamiento en primer nivel

Imagen 34. Tanque de almacenamiento en primer nivel

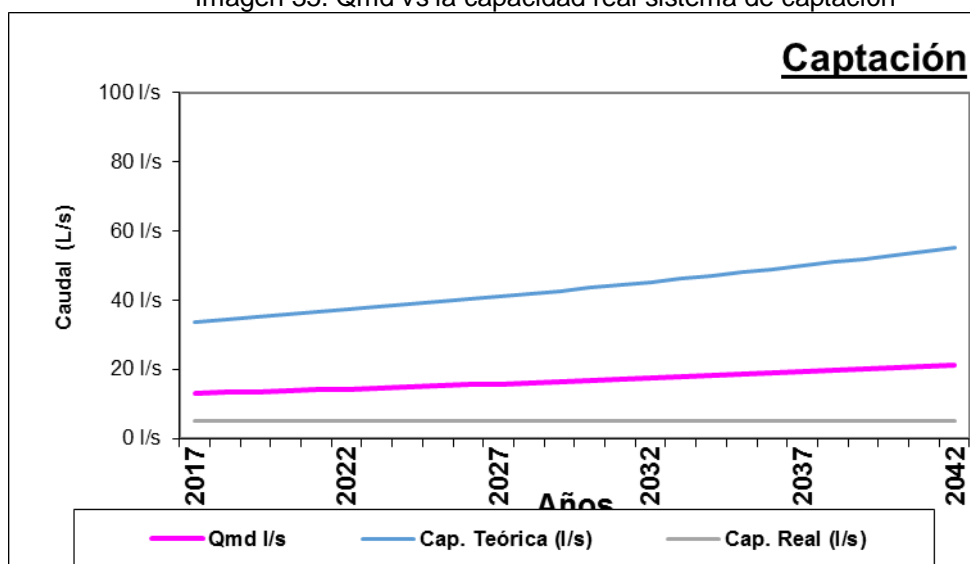
Imagen 35. Qmd vs la capacidad real sistema de captación

Teniendo en cuenta la particularidad de la operación del sistema de abastecimiento del municipio de El Carmen de Chucurí, se realizó la proyección del caudal de demanda teórica vs las capacidades instaladas a nivel de la captación y tratamiento del agua, bajo un escenario de pérdidas teóricas del 25%, como se muestra en las imágenes No. 35 y 36.

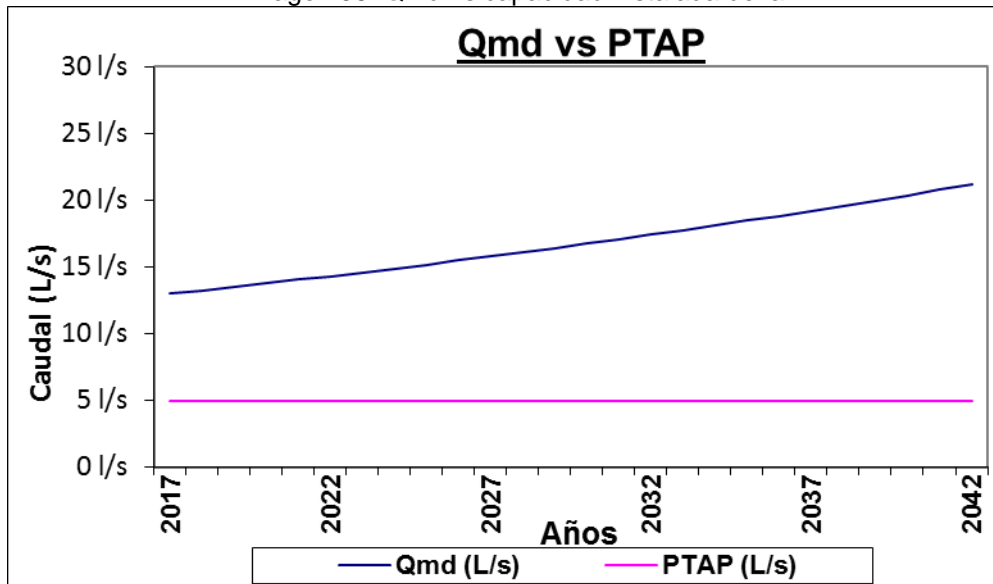
Imagen 36. Qmd vs capacidad instalada de la PTAP.

Al realizar el cálculo de la dotación bruta máxima requerida para el municipio se observa que la cantidad de agua tratada en la PTAP es inferior a la requerida para el abastecimiento, sin embargo, al no tener conocimiento del porcentaje de pérdidas, se desconoce la cantidad del agua que realmente se está distribuyendo por red. Por lo anterior, la empresa deberá indicar qué acciones ha emprendido para asegurar que no se presente afectación de la continuidad del servicio, considerando la capacidad del sistema.

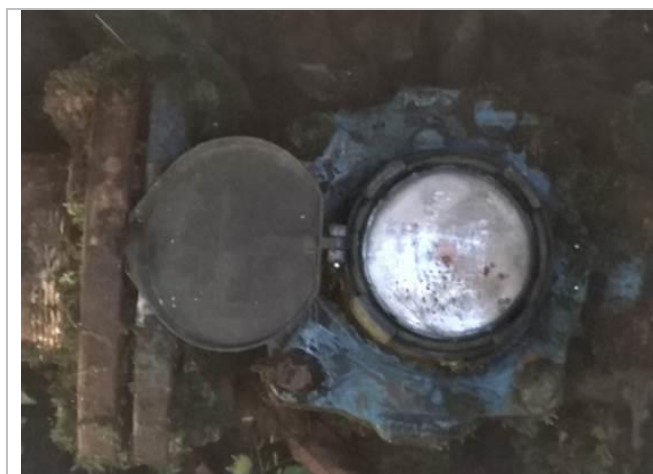
Imagen 37. Macromedidor a la salida del tanque de almacenamiento

De otra parte, el documento Plan de Uso Eficiente y Ahorro del Agua – PUEAA, establece en el capítulo 3.2, que cuenta con cinco (5) macromedidores distribuidos a lo largo de las tuberías de acueducto, por lo cual se hace necesario que el prestador verifique el estado de funcionamiento de estos equipos en concordancia con lo indicado en el artículo 73 de la Resolución 330 de 2017.

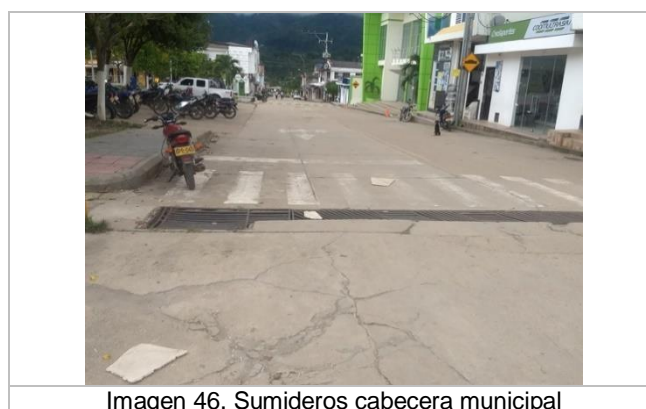
Sumideros: Existen 7 sumideros conectados al sistema de alcantarillado combinado. Durante el recorrido se pudo identificar que los sumideros se ubican en las esquinas de las calles, son en hierro fundido y se encuentran en buen estado de limpieza.

Imagen 46. Sumideros cabecera municipal

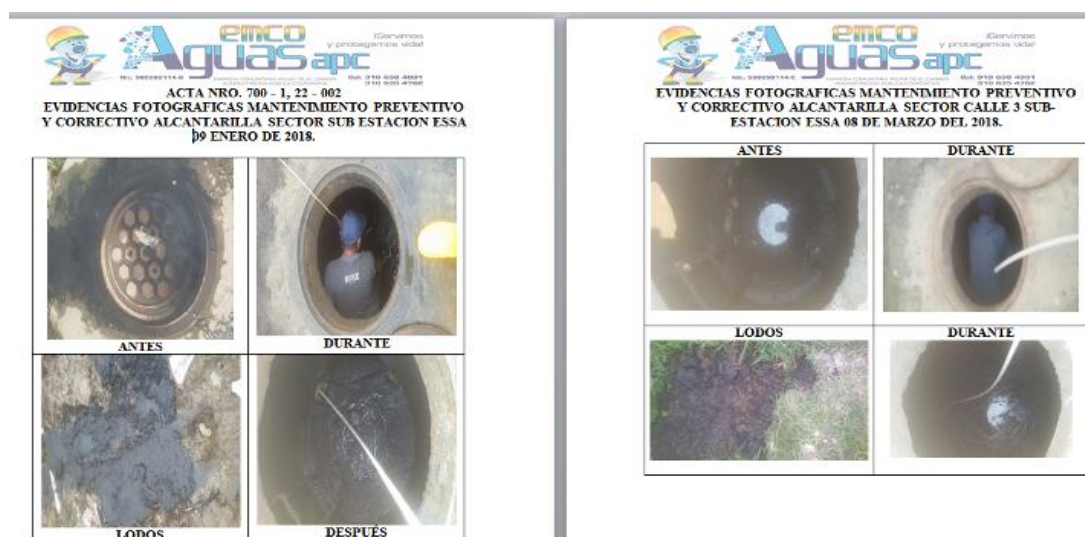
Imagen 47. Registros de mantenimiento al Sistema de Alcantarillado

Respecto al mantenimiento tanto de los pozos de inspección como de los sumideros EMCOAGUAS A.P.C., no cuenta con un documento de programa de mantenimiento, sin embargo, se cuenta con registros de actividades de mantenimiento preventivo y correctivo siendo registradas en actas. Al respecto el prestador debe establecer un programa de mantenimiento de sus sistemas de prestación de servicio, conforme lo establece la resolución N° 330 de 2017.

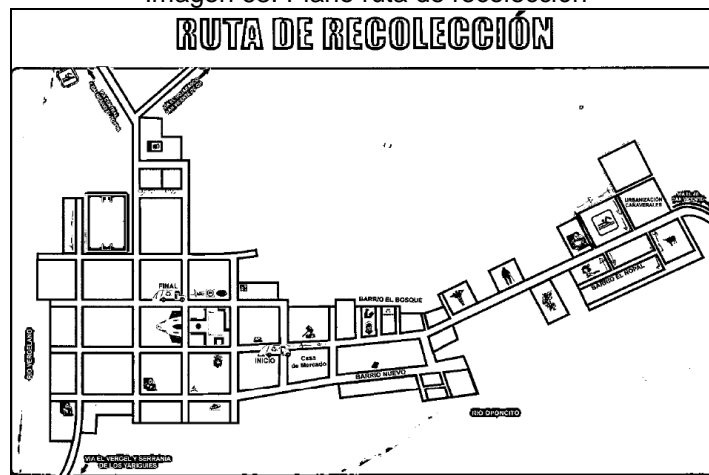
El prestador cuenta con una sola ruta, sin embargo, al realizar la verificación de la información, se presentan presuntas inconsistencias en cuanto al diseño de la ruta, entre ellas, que no se tienen plenamente definidos los sentidos, por lo cual el prestador debe realizar los ajustes respectivos con base en el ruteo actual para lo cual deberá tener en cuenta lo mencionado en el artículo 2.3.2.2.2.3.30 del Decreto 1077 de 2015.

Imagen 63. Plano ruta de recolección

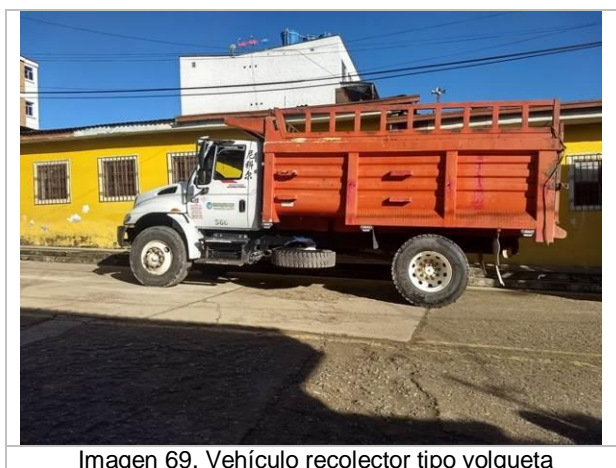
Aspecto	Observación
Tipo	Volqueta
Modelo	2008
Marca	INTERNACIONAL
Placa	ONI872
Capacidad	8640 KG/PSJ
Propiedad	El propietario del vehículo es el municipio.
Permisos del vehículo	Se suministró el Seguro de accidentes, revisión tecnicomecánica y tarjeta de propiedad vigentes
Equipo Protección Personal	El equipo de protección utilizado por personal está conformado por: botas, guantes, overol, gorra y tapabocas
Manejo de lixiviados	No
Equipo de compactación	No
Observación	El prestador, realiza la actividad de recolección y transporte de residuos sólidos en un camión tipo volqueta

Imagen 69. Vehículo recolector tipo volqueta
