EVALUACIÓN INTEGRAL DE PRESTADORES

**EMPRESAS PÚBLICAS DE CHÁMEZA S.A.S
E.S.P - EMCHAMEZA S.A.S E.S.P**

Bogotá, noviembre de 2018

EMPRESAS PÚBLICAS DE CHÁMEZA S.A.S E.S.P ANÁLISIS 2016 – 2018

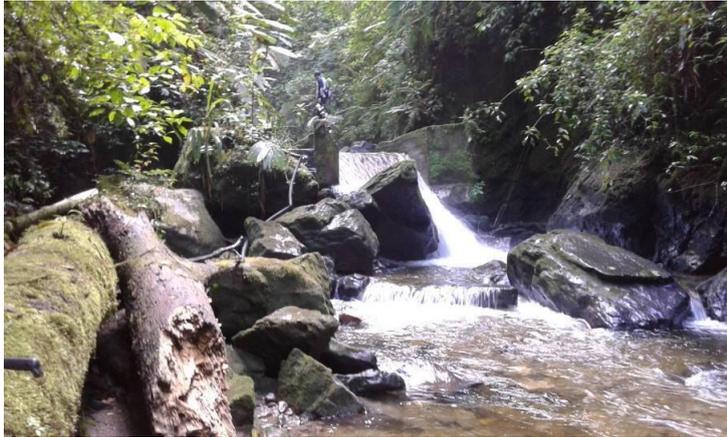
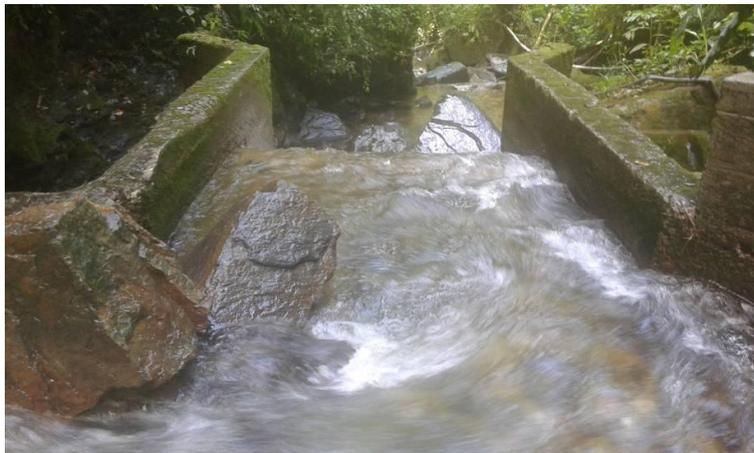
Se encuentra localizada bajo coordenadas geográficas N: 5°.14'59.15" W: 72°52'36.70" en la Vereda Brisas del Tonce en Jurisdicción Municipio de Chámeza. La estructura de captación sobre la quebrada El Hato, corresponde a una bocatoma de captación lateral, sus componentes son rejilla lateral, aletas laterales y muro transversal, se construyó en el año 2001 en concreto reforzado. En el momento de la visita la captación se encontraba fuera de operación por daños durante una creciente, por tanto, el agua es captada con una estructura artesanal ubicada doscientos metros aguas arriba de la bocatoma en un pozo natural. La estructura consiste en una tubería sumergida protegida con rejillas.

En la actualidad no se tienen mecanismos o dispositivos que permitan calcular el caudal captado de la fuente, tales como obra de regulación, macromedidores o canales con rejilla de aforo.

Imagen 7. Bocatoma lateral quebrada EL Hato antes de la creciente.
Fuente: Información suministrada en visita 2018.

Imagen 8. Bocatoma lateral quebrada El Hato antes de la creciente.
Fuente: Información suministrada en visita 2018.

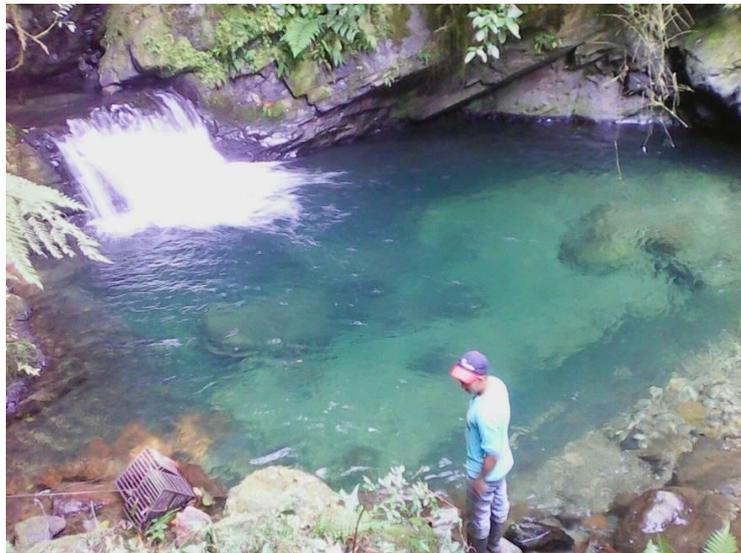
Imagen 9. Captación quebrada EL Hato después de la creciente.
Fuente: Información suministrada en visita 2018.

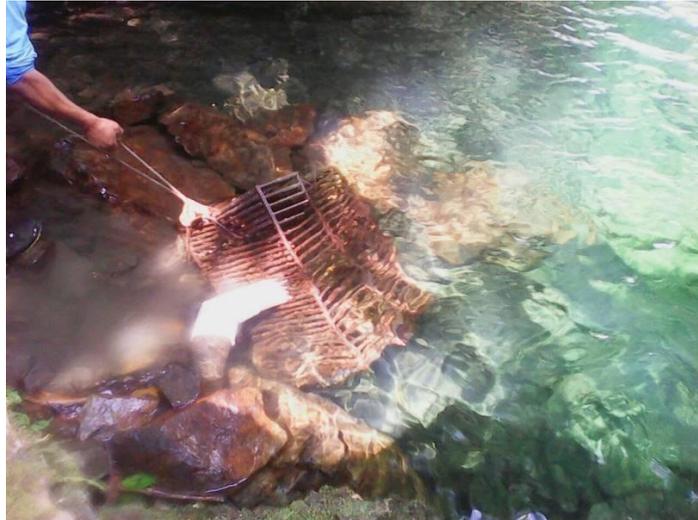
Imagen 10. Detalle captación quebrada EL Hato después de la creciente.
Fuente: Información suministrada en visita 2018.

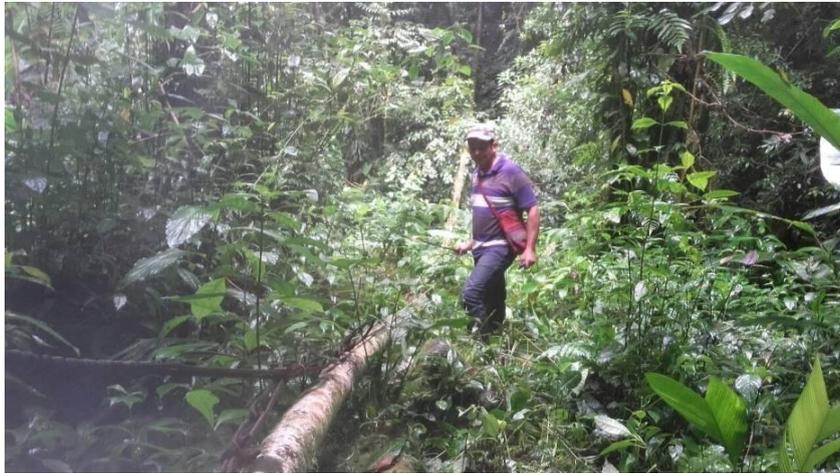
Por otro lado, la tubería que va desde el desarenador de la fuente Cocagua hasta la PTAP tiene una longitud aproximada de 1 km y diámetro de 6 pulgadas.

Imagen 11. Tubería desarenador-PTAP.
Fuente: Información suministrada en visita 2018

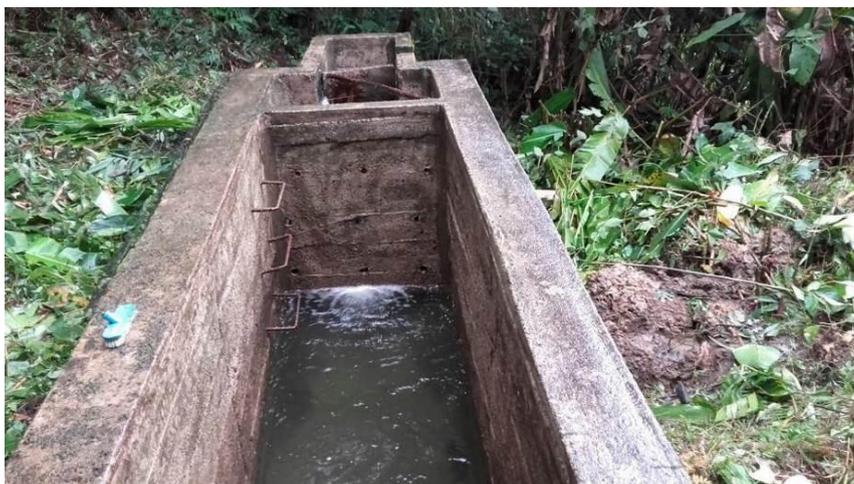
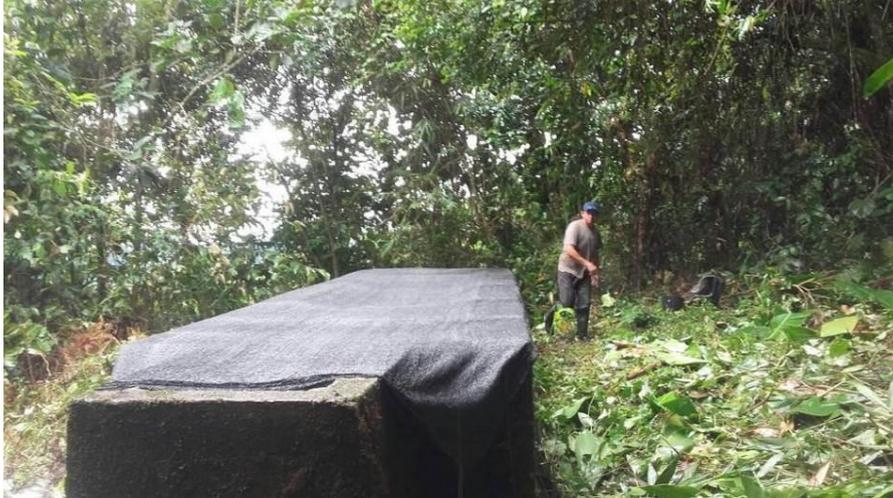
El sistema de acueducto cuenta con dos desarenadores, uno para cada fuente. Los desarenadores están compuestos de dos cuerpos y dimensiones de 1,8m por 8 m por 1,5 m en concreto reforzado no cuentan con cerramiento ni vía de acceso. Se encuentra cubierto de polisombra para evitar el ingreso de hojas y vertedero de excesos.

Imagen 12. Desarenador
Fuente: Información suministrada en visita 2018

Imagen 13. Desarenador.
Fuente: Información suministrada en visita 2018.

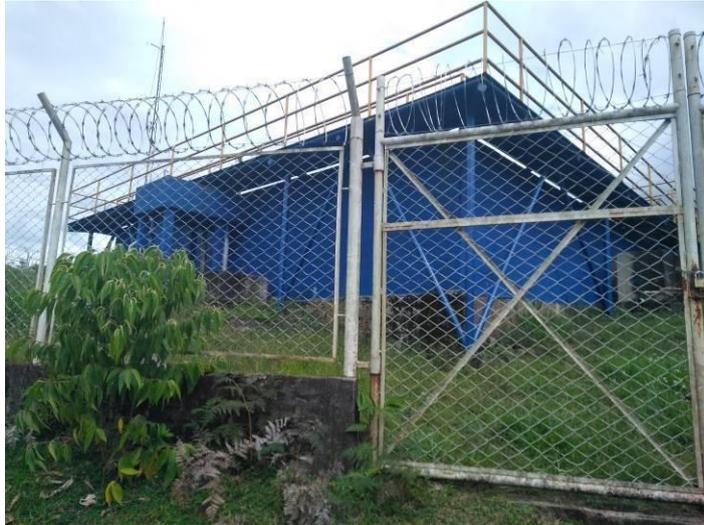
Caudal de diseño: Aunque no se presentaron memorias o diseños técnicos de la PTAP durante la visita, la gerente informó que la estructura está en capacidad de tratar 10 L/s.

Caudal tratado: la gerente manifiesta que se tratan 7,5L/s no obstante, al revisar la bitácora de operación se encuentra que en los últimos cuatro días se han tratado un total de 690, 680, 680 y 690 m³/día para un promedio de 685 m³/día que es igual a 7,93 L/s.

Imagen 14. Planta de tratamiento de agua potable.
Fuente: Visita SSPD 2018

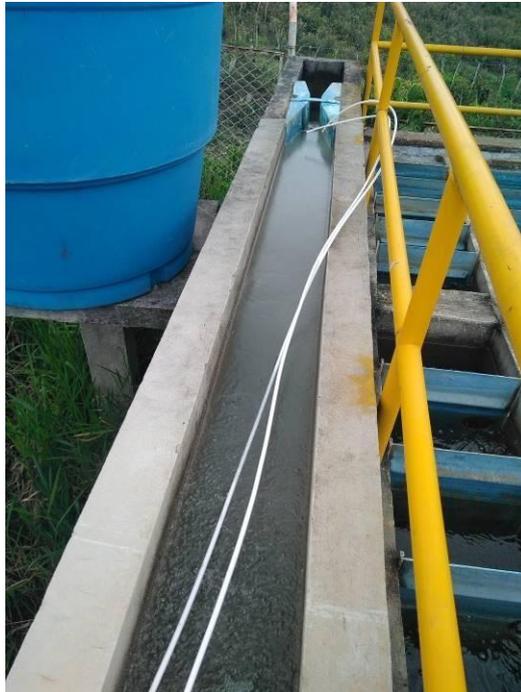
Imagen 15. Canaleta de entrada dosificación de floculantes
Fuente: Visita SSPD 2018

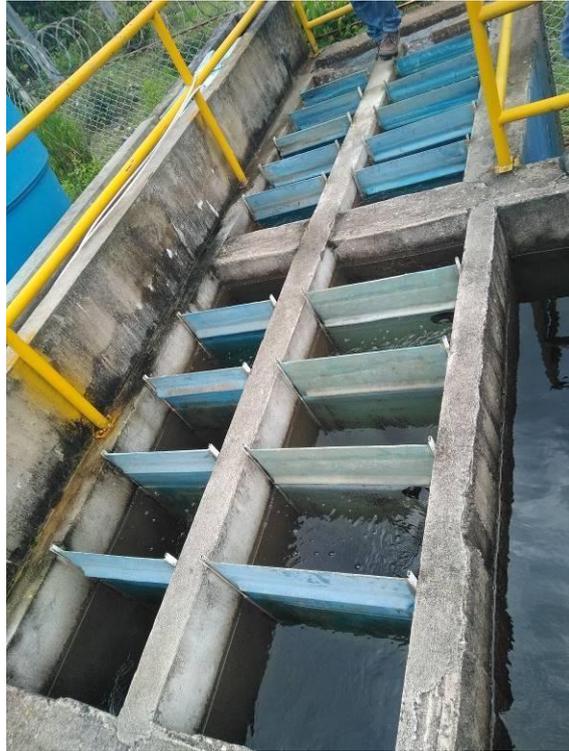
Imagen 16. Flocladores
Fuente: Visita SSPD 2018

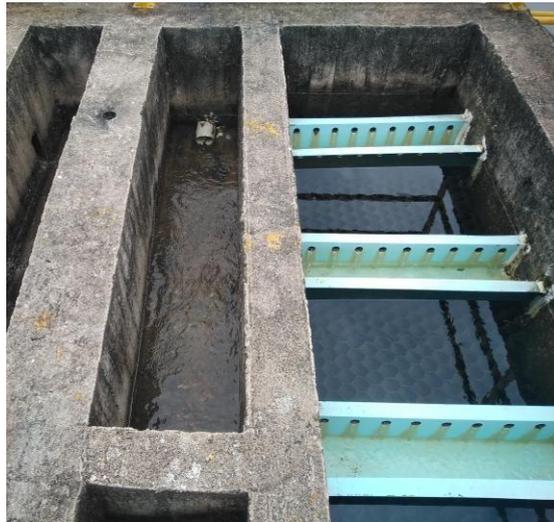
Imagen 17. Sedimentadores
Fuente: Visita SSPD 2018

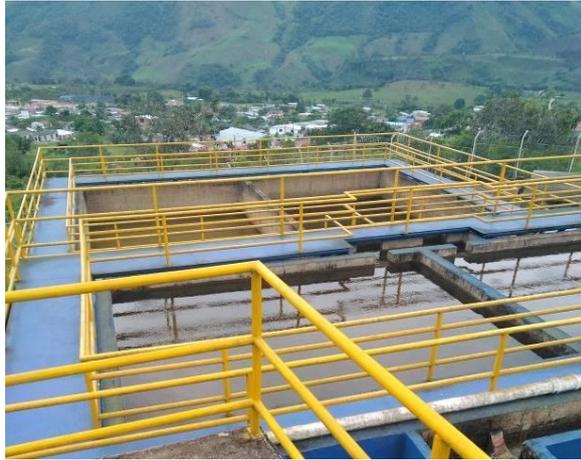
Imagen 18. Filtros ascendentes y filtros descendentes (fuera de operación)
Fuente: Visita SSPD 2018

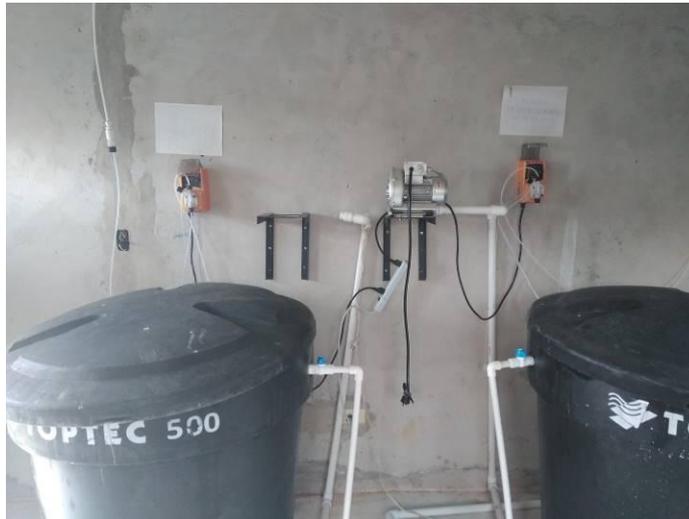
Cuenta con dosificadores automáticos de cloro gaseoso, sulfato de aluminio y soda cáustica.

Imagen 19. Dosificadores
Fuente: Visita SSPD 2018

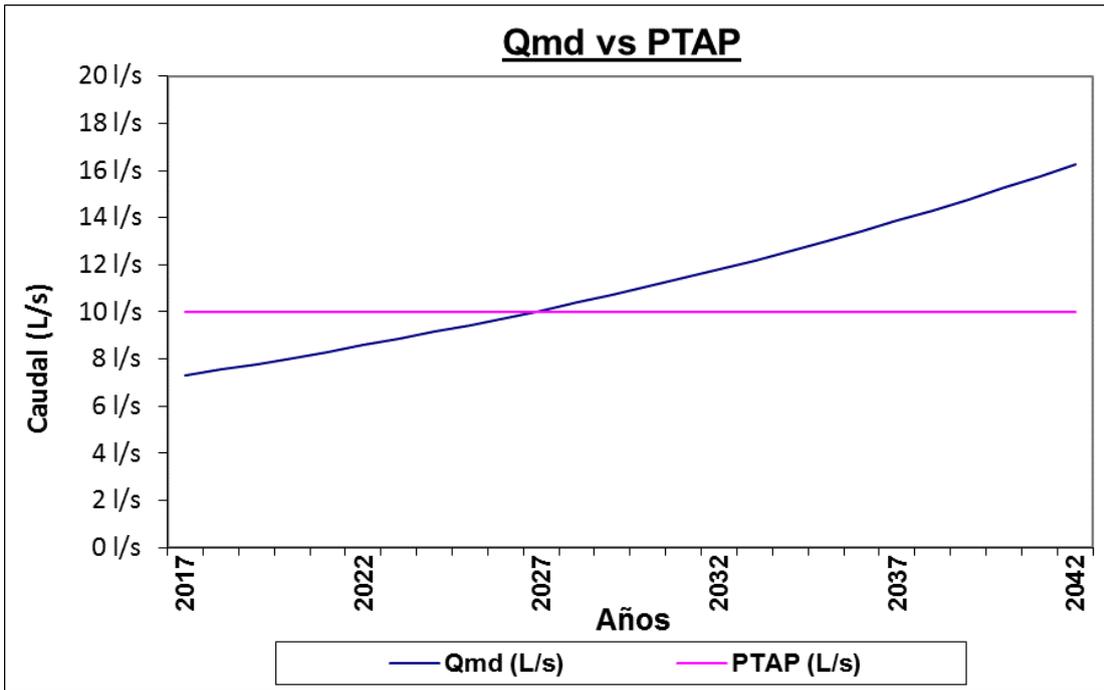
Imagen 22. Qmd vs Caudal PTAP
Fuente: Información recopilada en la visita cálculos GPP

Conforme con lo anterior, se observa que la PTAP del municipio de Chámeza tiene capacidad de tratar agua suficiente hasta el 2037. Esto se debe al alto porcentaje de pérdidas en el sistema.

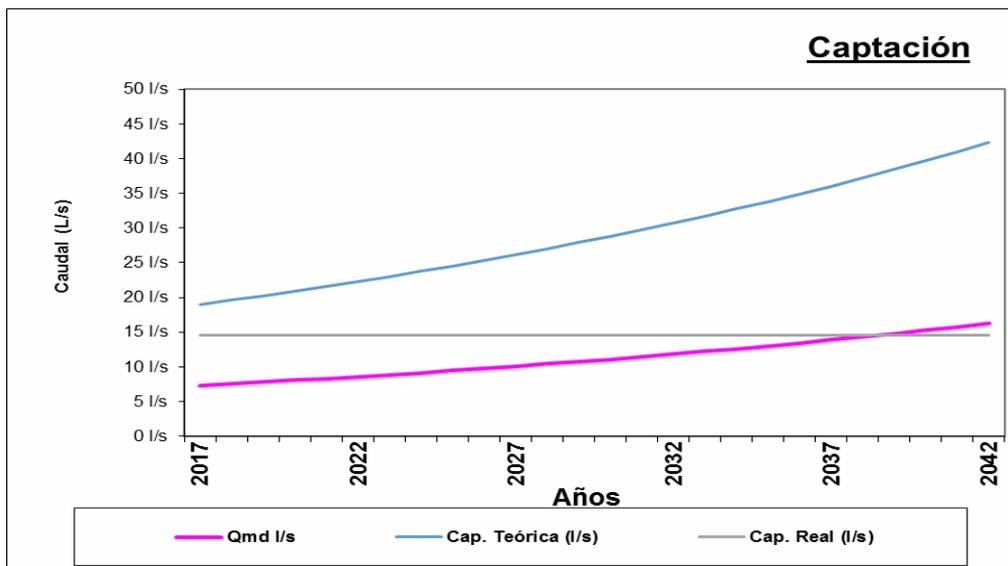
Conforme con lo anterior, la planta de tratamiento de agua potable del municipio de Chámeza tiene capacidad para suplir la demanda con un porcentaje de pérdidas del 25%. El valor de la captación real es superior a la de la captación teórica, se debe tener en cuenta que se tomó el caudal captado igual al caudal concesionado debido a que no se cuenta con estructuras de medición de caudales en la captación.

Imagen 23. Qmd vs Cap Real y Cap Teórica.
Fuente: Información recopilada en la visita cálculos GPP

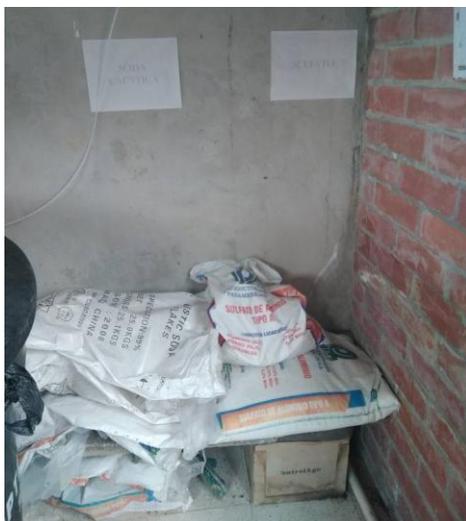
Durante el proceso de potabilización del agua en la PTAP se emplea Sulfato de Aluminio tipo A y Soda Cáustica (como coagulante), adicionalmente cloro gaseoso (como desinfectante).

Imagen 24. Insumos para el tratamiento.
Fuente: Visita SSPD, 2018.

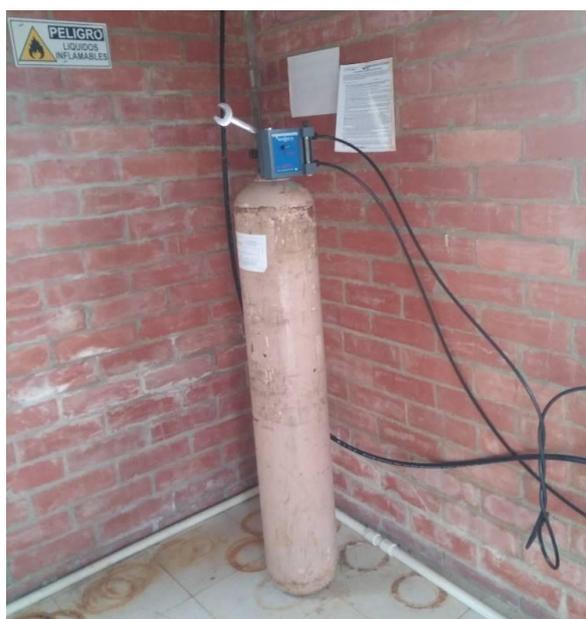
Imagen 25. Insumos para el tratamiento.
Fuente: Visita SSPD, 2018.

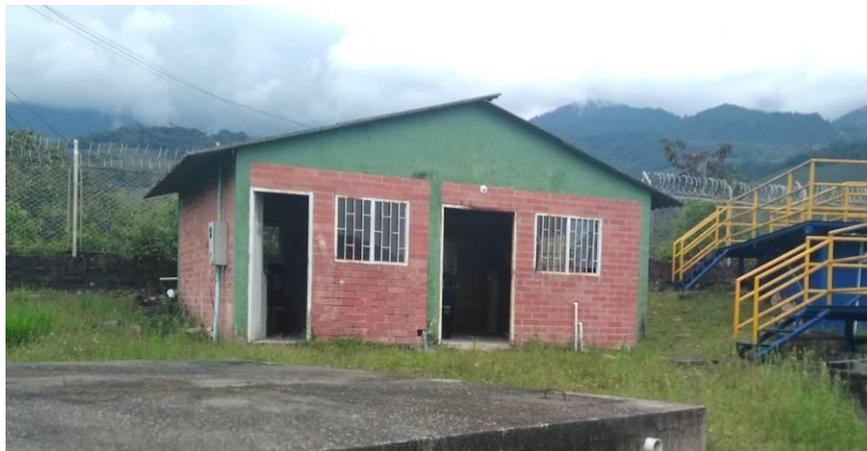
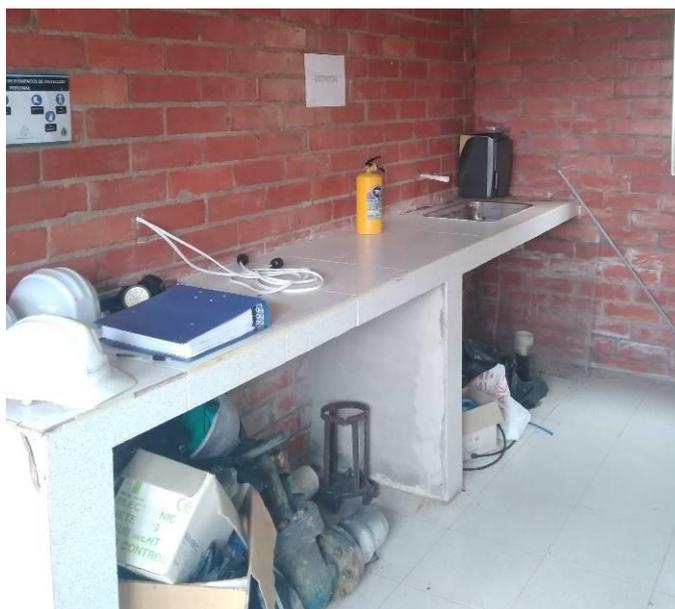
En este sentido, en la visita se evidenció que la PTAP cuenta con laboratorio para la realización de análisis básicos, a la fecha emplea una prueba colorimétrica de concentración de cloro y pH. No se cuenta con registro de calibración de los instrumentos usados. El laboratorio no cuenta con certificación del Ministerio de Salud y Protección Social ni del Organismo Nacional de Acreditación de Colombia.

Imagen 26. Laboratorio PTAP.
Fuente: Visita SSPD, 2018.

Imagen 27. Laboratorio PTAP.
Fuente: Visita SSPD, 2018

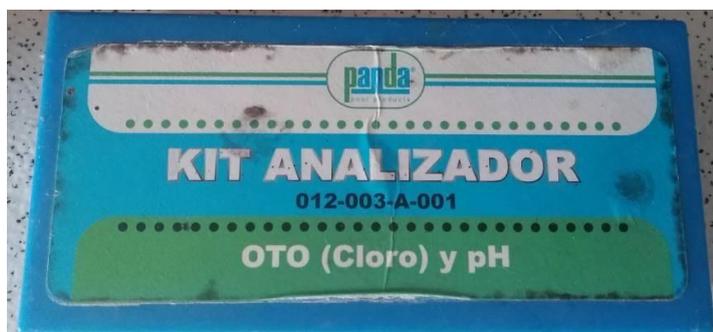
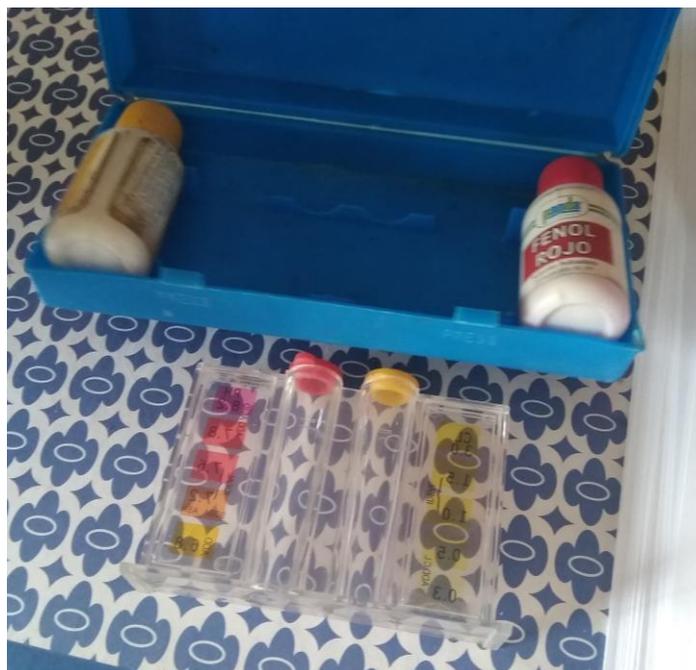
Imagen 28. Elementos del laboratorio.
Fuente: Visita SSPD, 2018.

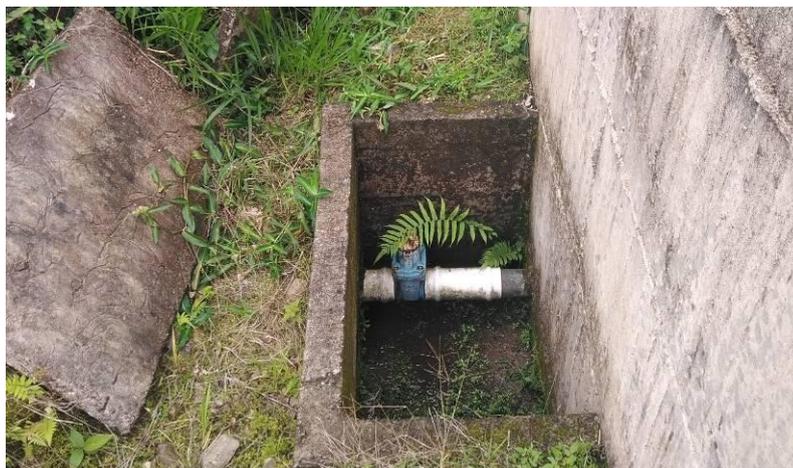
Sobre este tema, el prestador tiene instalados tres macromedidores, uno ubicado a la entrada de la planta de tratamiento de agua potable y dos a la salida debido a que se cuenta con dos tuberías de salida y se lleva registro de la lectura. Ante lo anterior, se estaría presentando un presunto incumplimiento a lo establecido en el Artículo 73 de la Resolución MVCT 0330 de 2017 al no contar con todos los puntos de medición.

Imagen 30. Macromedidor de entrada PTAP:
Fuente: Visita SSPD, 2018.

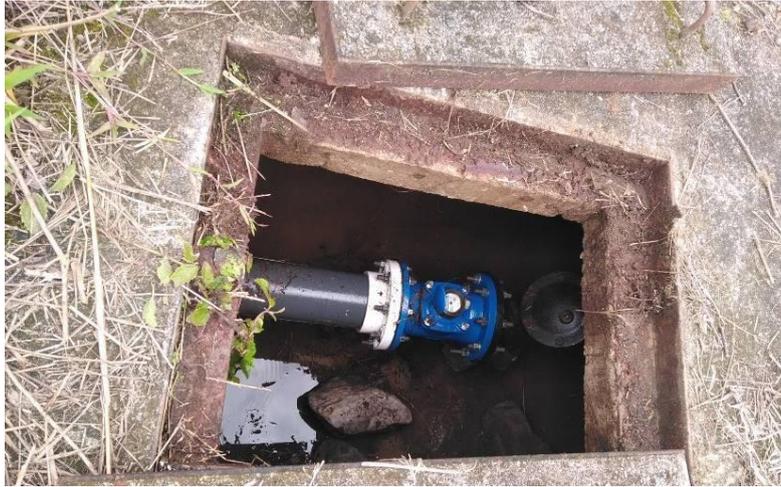
Imagen 31. Macromedidor salida PTAP.
Fuente: Visita SSPD, 2018.

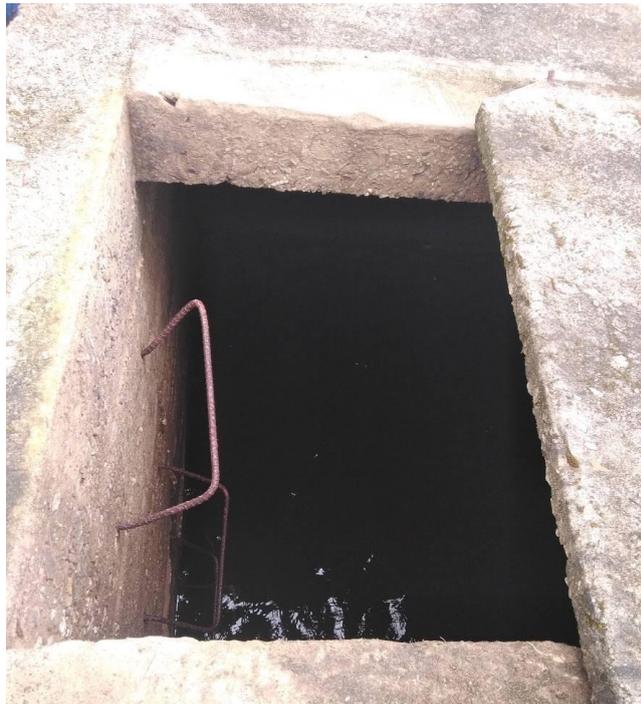
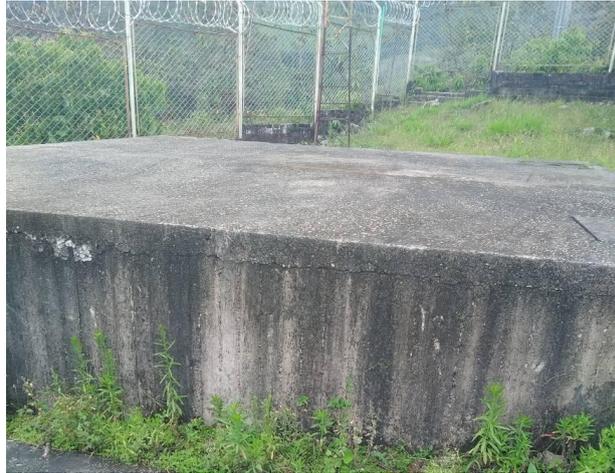
El prestador cuenta con un tanque de almacenamiento enterrado, de dos cámaras, construido en concreto reforzado, con capacidad total de 125 m³.

Imagen 32. Tanque de almacenamiento ubicado en la planta.
Fuente: Visita SSPD, 2018

Imagen 33. Tanque de almacenamiento ubicado en la planta.
Fuente: Visita SSPD, 2018.

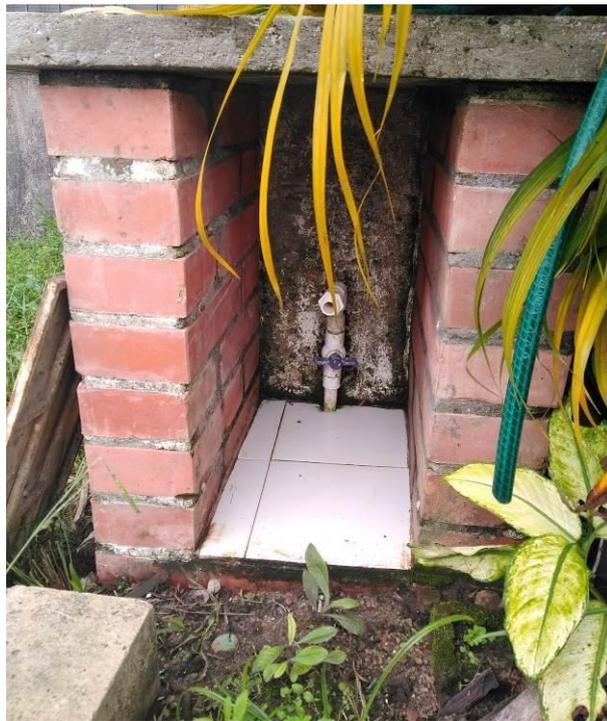
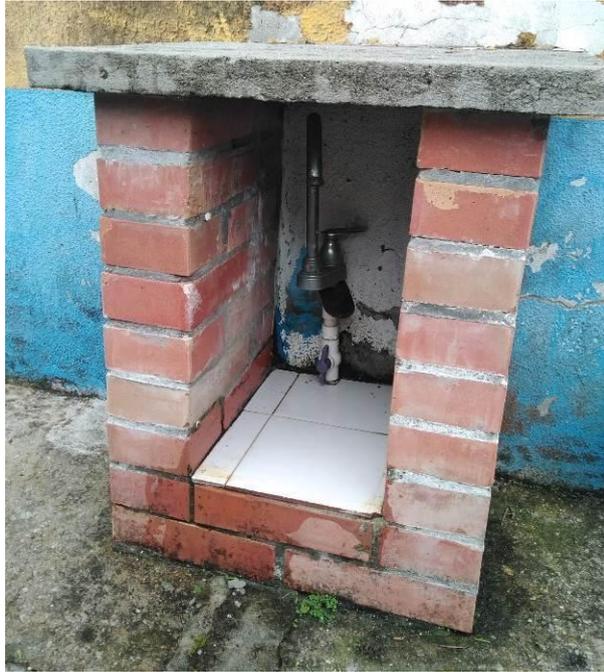
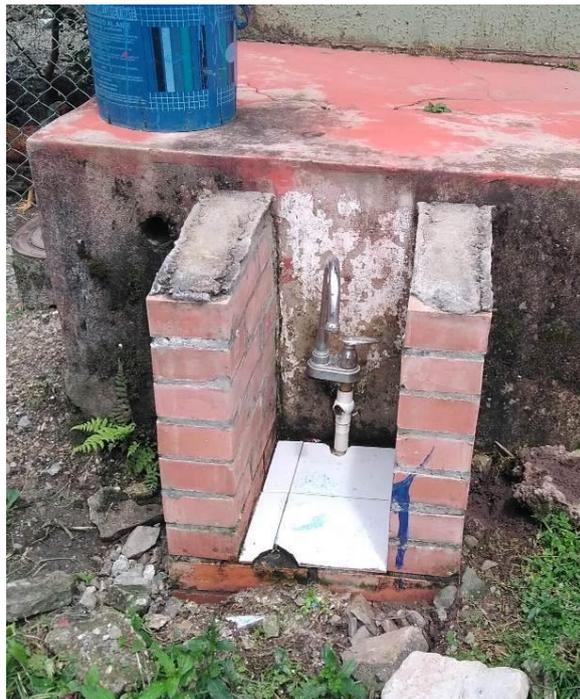
Puntos materializados: Visualmente fueron verificados los puntos citados en el punto anterior, dos cuentan con grifo, uno con tubería y sin tapón. No se encuentran totalmente sellados debido a que la puerta no se encuentra fijada.

Imagen 34. Punto de muestreo I.
Fuente: Visita SSPD, 2018

Imagen 35. Punto de muestreo II.
Fuente: Visita SSPD, 2018

Imagen 36. Punto de muestreo III.
Fuente: Visita SSPD, 2018

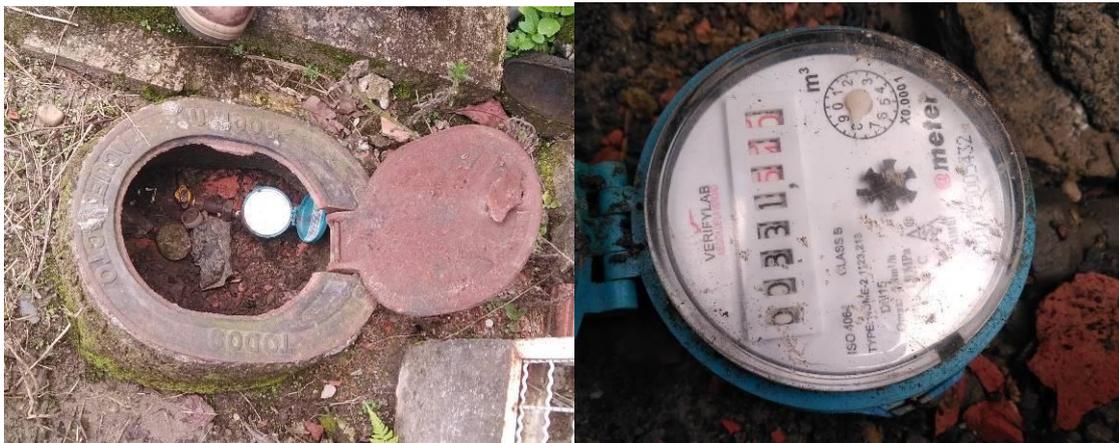
La gerente informó que el 100% de los suscriptores cuentan con micromedición, sin embargo, no todos se encuentran óptimas condiciones lo que dificulta saber con certeza el consumo domiciliario. Durante el recorrido de campo se verificó la instalación de micromedidores. Situación ante la cual se estaría presuntamente incumpliendo a lo dispuesto en el artículo 146 de la Ley 142 de 1994. Una vez verificada esta información en SUI se estableció que no se encuentra cargada información alguna sobre el particular.

Imagen 37. Micromedidor.
Fuente: Visita SSPD, 2018.

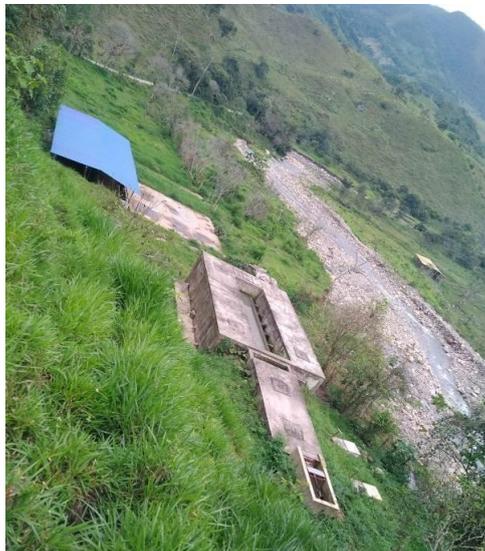
Imagen 38. Planta de tratamiento de aguas residuales.
Fuente: Visita SSPD, 2018.

La planta de tratamiento de agua residual no cuenta con cerramiento perimetral que evite el ingreso a terceros, así mismo, no cuenta con vía o escaleras de acceso. Al momento de la visita se observa falta de mantenimiento en la cobertura vegetal ubicada en inmediaciones de la planta. Dificultando el acceso.

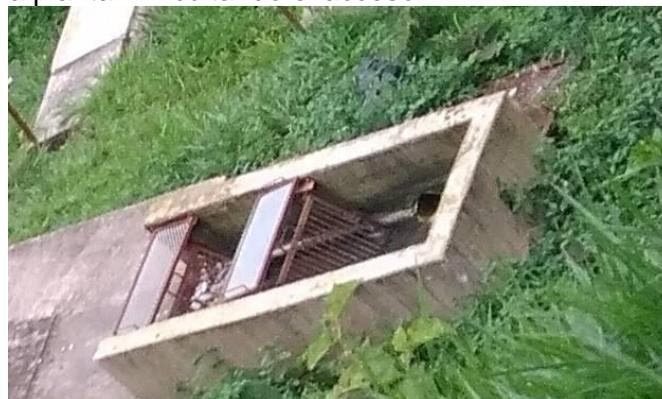
Imagen 39. Rejillas gruesas.

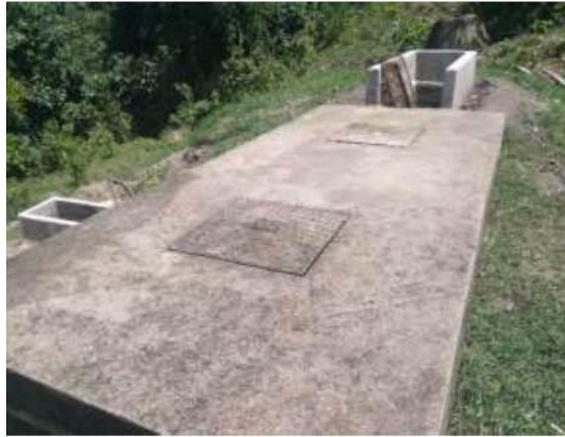
Imagen 40. Desarenador.
Fuente: Visita SSPD, 2018.

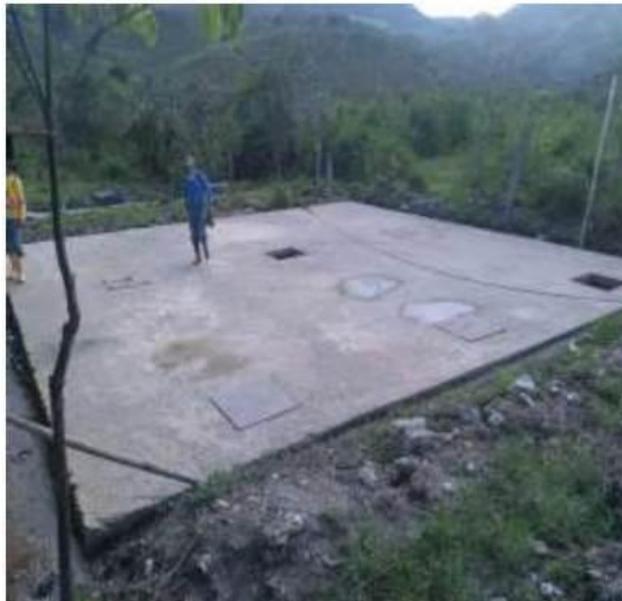
Imagen 41. Reactor anaerobio.
Fuente: Visita SSPD, 2018.

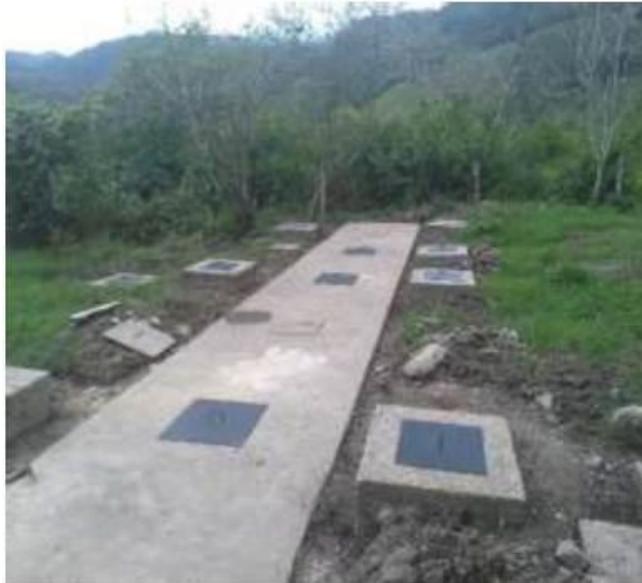
Imagen 42. Filtro anaerobio de flujo ascendente
Fuente: Visita SSPD, 2018.

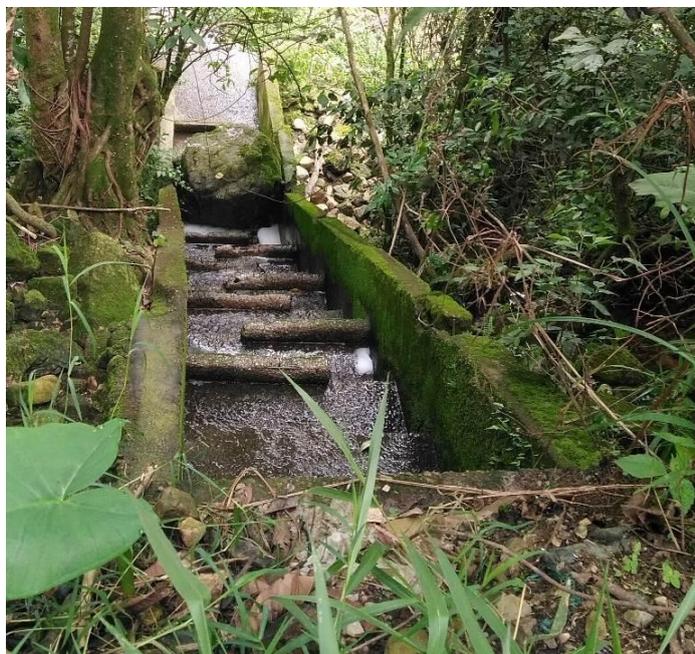
conexiones erradas en el sistema. Adicionalmente, durante la visita se observó una obstrucción en la estructura de disipación de energía del colector final de aguas pluviales.

Imagen 43. Vertimiento aguas lluvias.
Fuente: Visita SSPD, 2018

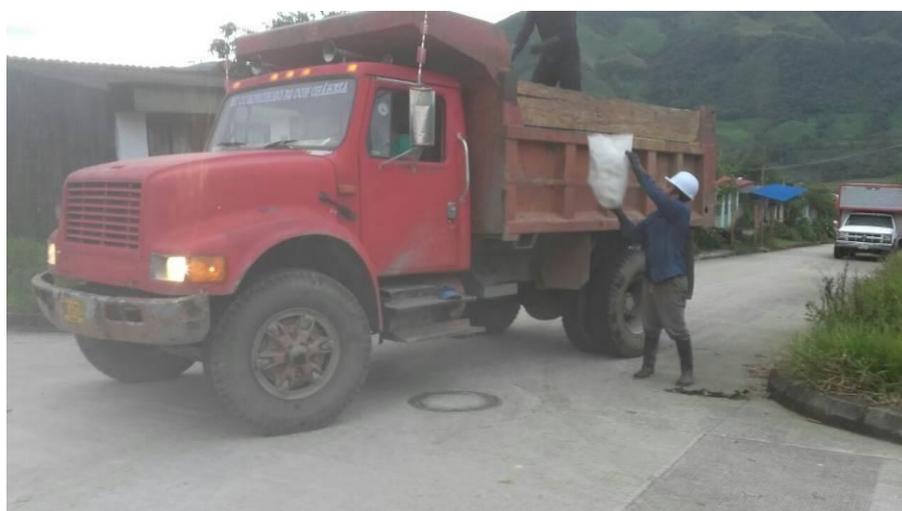
La recolección y transporte de los residuos se realiza en una volqueta que pertenece a la Alcaldía municipal de Chámeza. Además, el prestador no cuenta con vehículo recolector de respaldo.

Imagen 44. Vehículo recolector y transportador.
Fuente: Información suministrada en visita SSPD, 2018

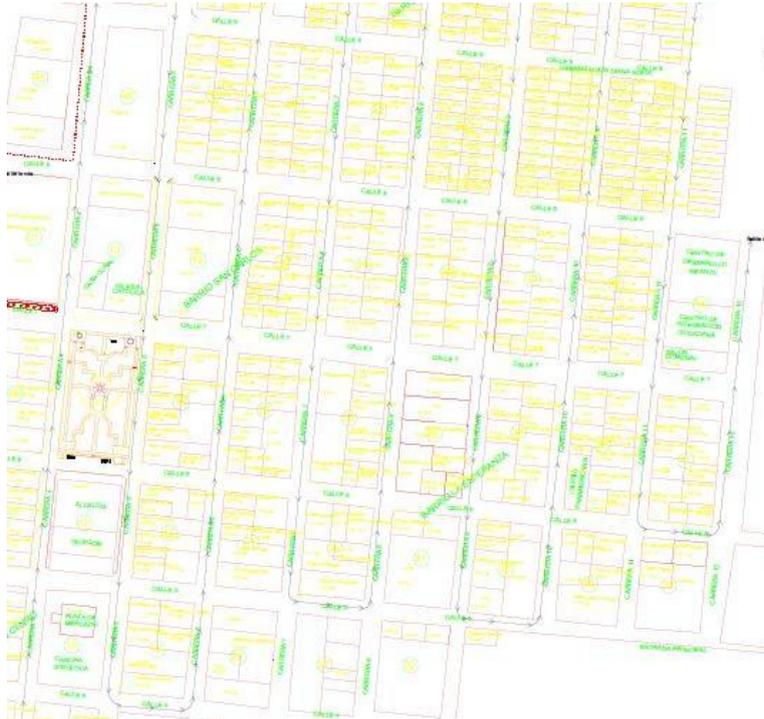
Una vez verificado la información en el Sistema Único de Información SUI, se encuentra que no ha sido reportada la información sobre macro y micro rutas. Adicionalmente, en el plano suministrado la ruta recorre todas las carreras del municipio y solo algunas calles.

Imagen 45. Recorte plano ruta de recolección para observar detalle.
Fuente: Visita SSPD, 2018
