**EMPRESA MUNICIPAL DE SERVICIOS PUBLICOS DE
CUNDAY - EMCUNDAY**

**SUPERINTENDENCIA DELEGADA PARA ACUEDUCTO,
ALCANTARILLADO Y ASEO**

EMPRESA MUNICIPAL DE SERVICIOS PUBLICOS DE CUNDAY – EMCUNDAY

ANÁLISIS AÑOS 2017 – 2018

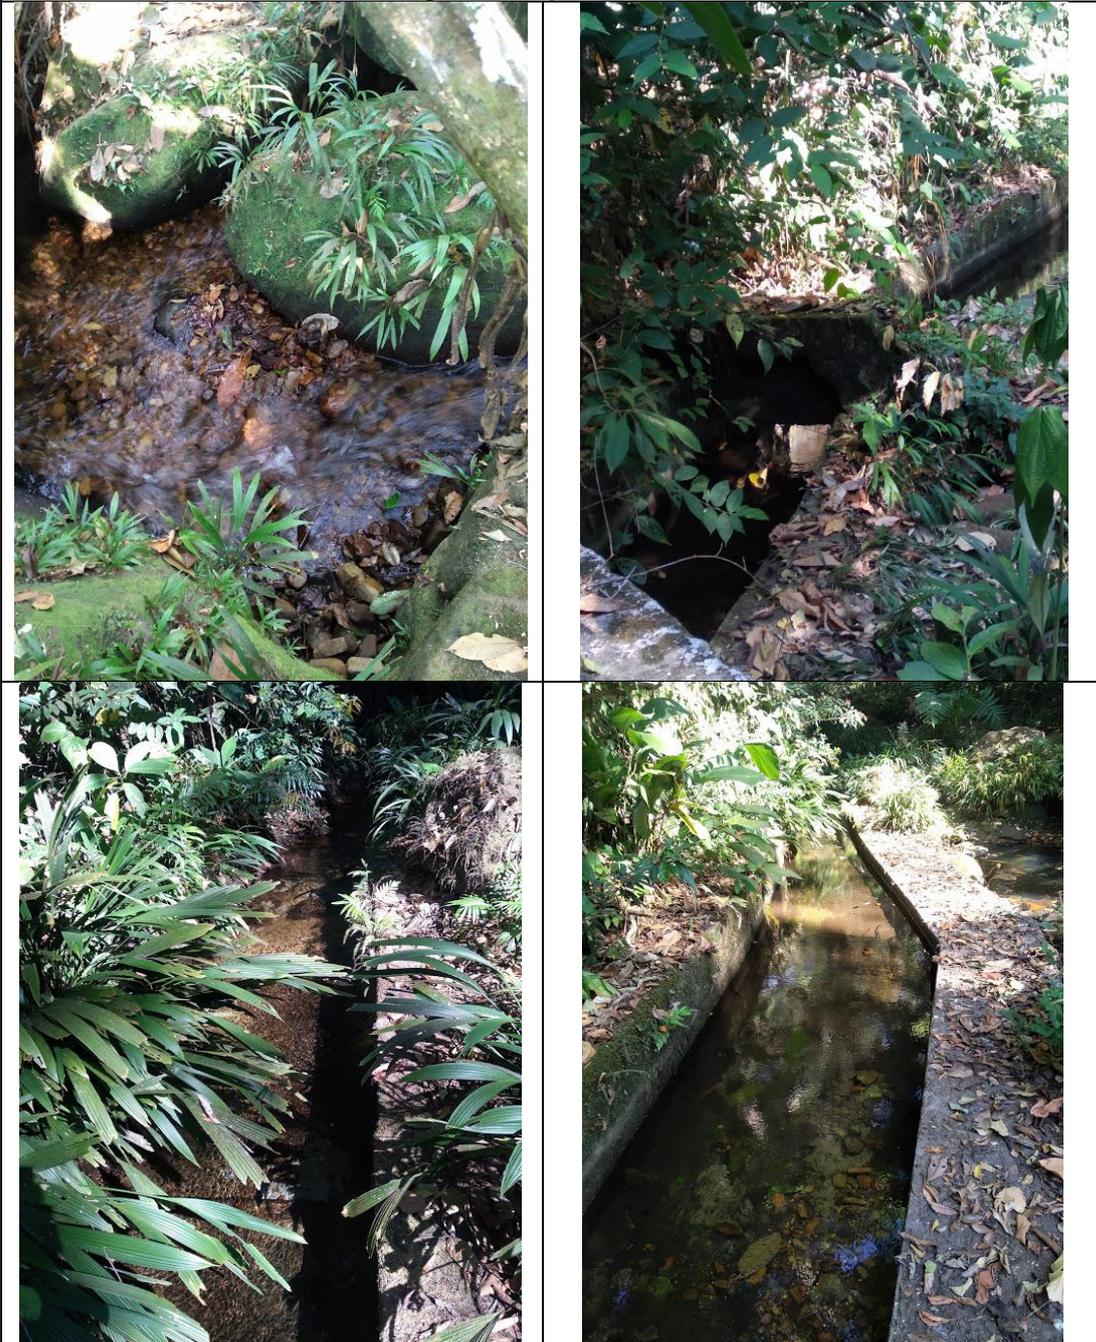
Imagen 12 Captación lateral

No obstante, no es posible verificar el caudal captado, teniendo en cuenta que el prestador no tiene conocimiento de la cantidad de agua que se encuentra captando en cada una de sus fuentes de abastecimiento.

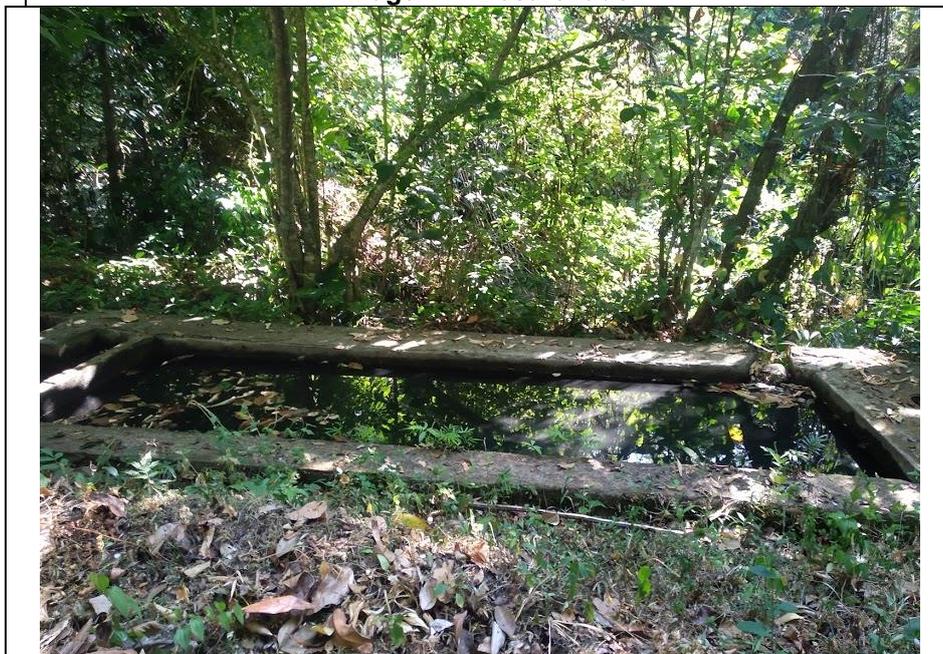
Imagen 14 Desarenador

El paso a la captación y el desarenador no es restringido, por lo que la poli sombra que se ha instalado para evitar que caigan las hojas en el desarenador, ha sido hurtada en varias oportunidades.

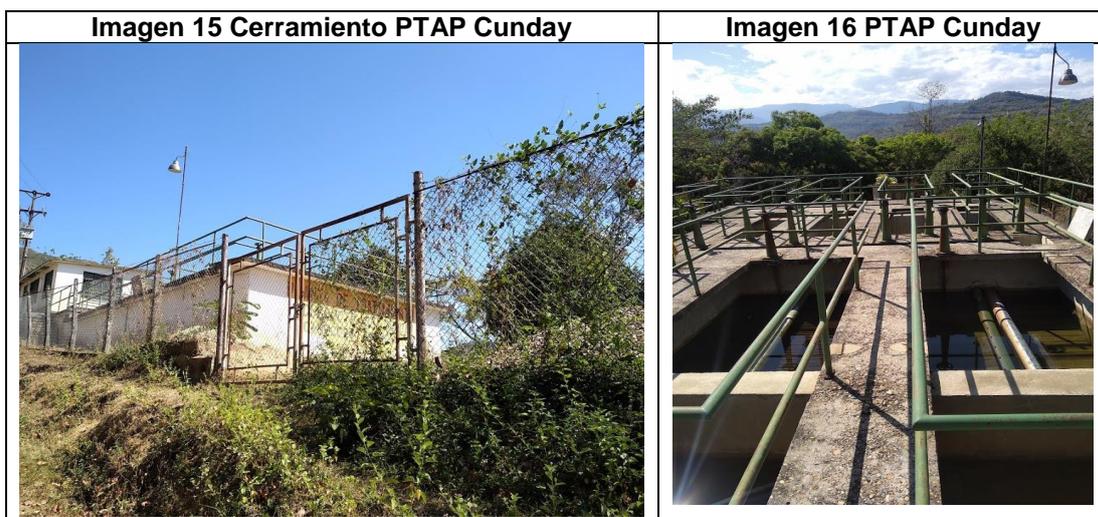
La PTAP se encuentra ubicada en el casco urbano del municipio de Cunday, es de tipo compacta, opera 24 horas al día, tiene un caudal máximo de operación de 40 l/s (invierno), un caudal medio de 32 l/s y de 17 l/s (sequía). En el momento de la visita el municipio se encontraba en época de sequía, por lo que la PTAP se encontraba operando a 17 l/s.

El predio donde se encuentra la PTAP es de propiedad del municipio, las vías de acceso se encuentran en mal estado, es una vía sin pavimentar, la PTAP cuenta con cerramiento, valla informativa, locaciones internas, iluminación, unidad sanitaria.

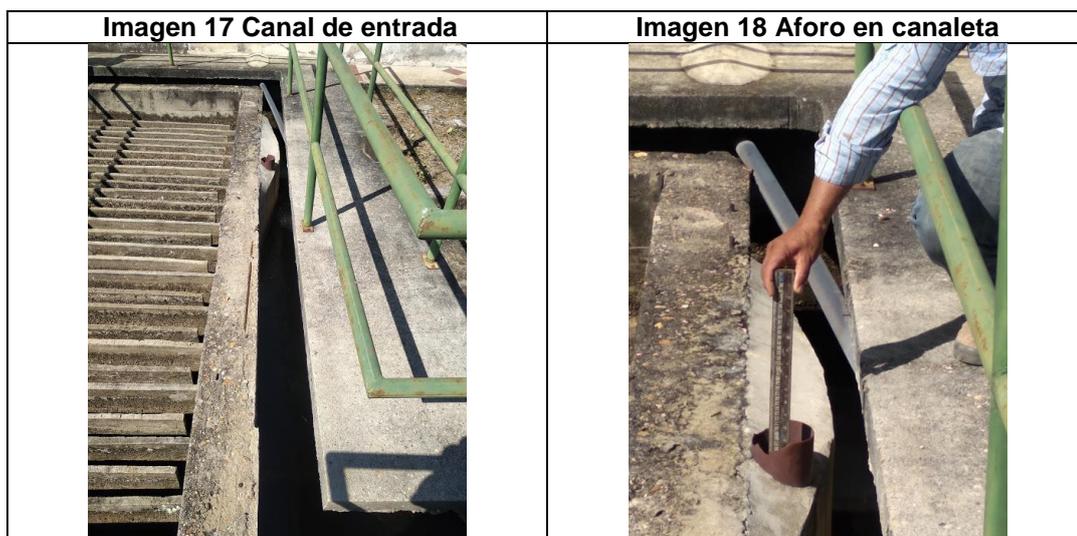
- Canal de entrada: Se compone de una canaleta Parshall en la cual se mide con regleta el nivel del agua en la entrada, cuenta con equipos para la dosificación y aplicación de sulfato de aluminio tipo A.

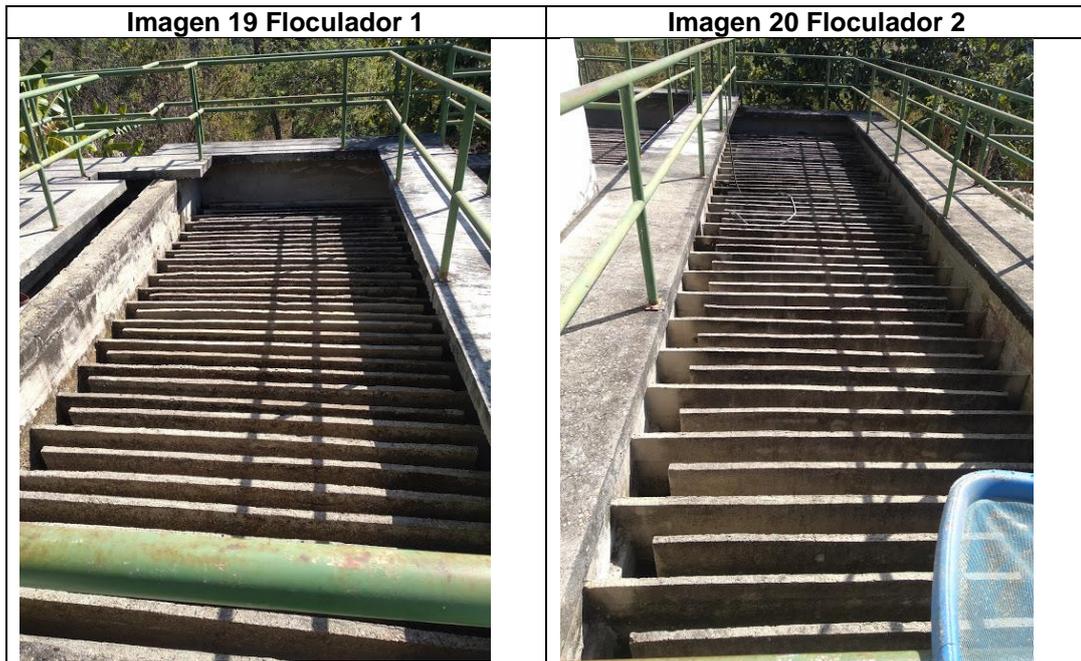
- Floculación: es de tipo hidráulica horizontal, se realiza en dos unidades con diferentes gradientes de velocidad.

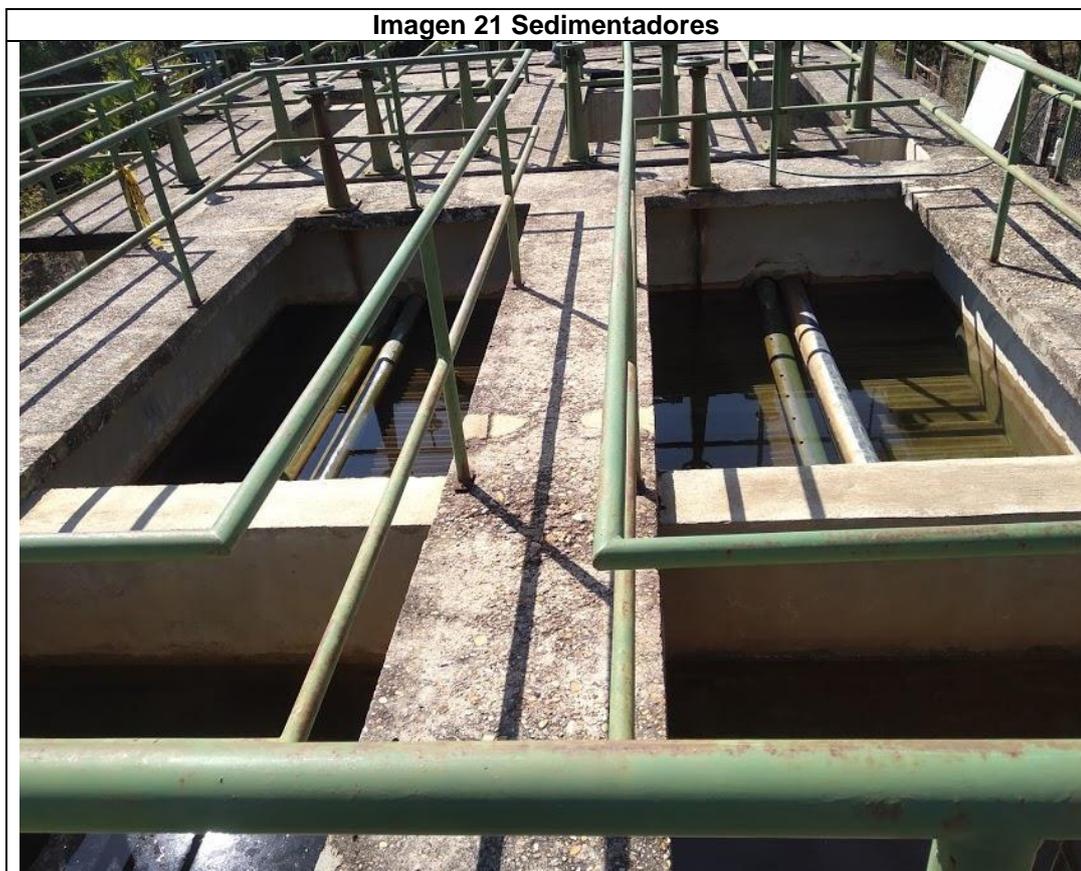
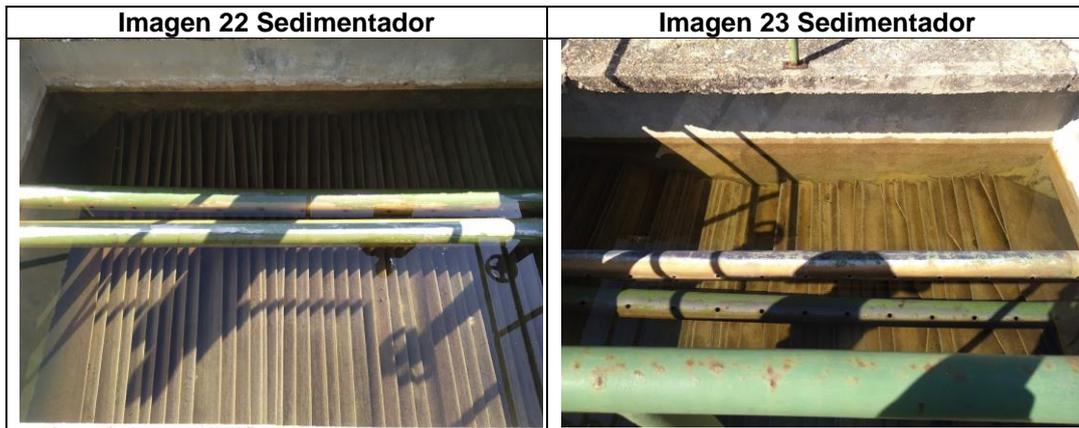
- Sedimentación: Se cuenta con dos unidades con placas inclinadas, se observan placas rotas, otras caídas sobre otras placas.

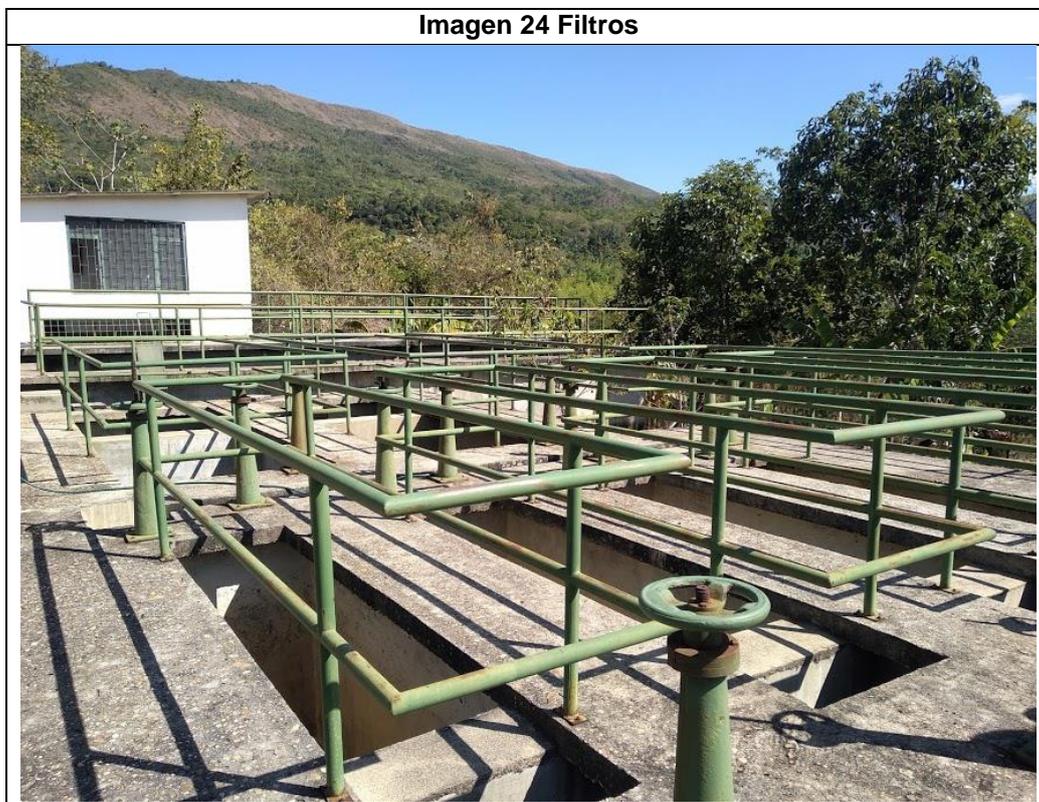
- Filtración: la PTAP cuenta con unidades de filtración de las cuales solo dos se encuentran en funcionamiento, el medio filtrante se conforma de arena, grava y antracita. No se ha realizado mantenimiento a estos filtros en los que lleva operando el prestador.

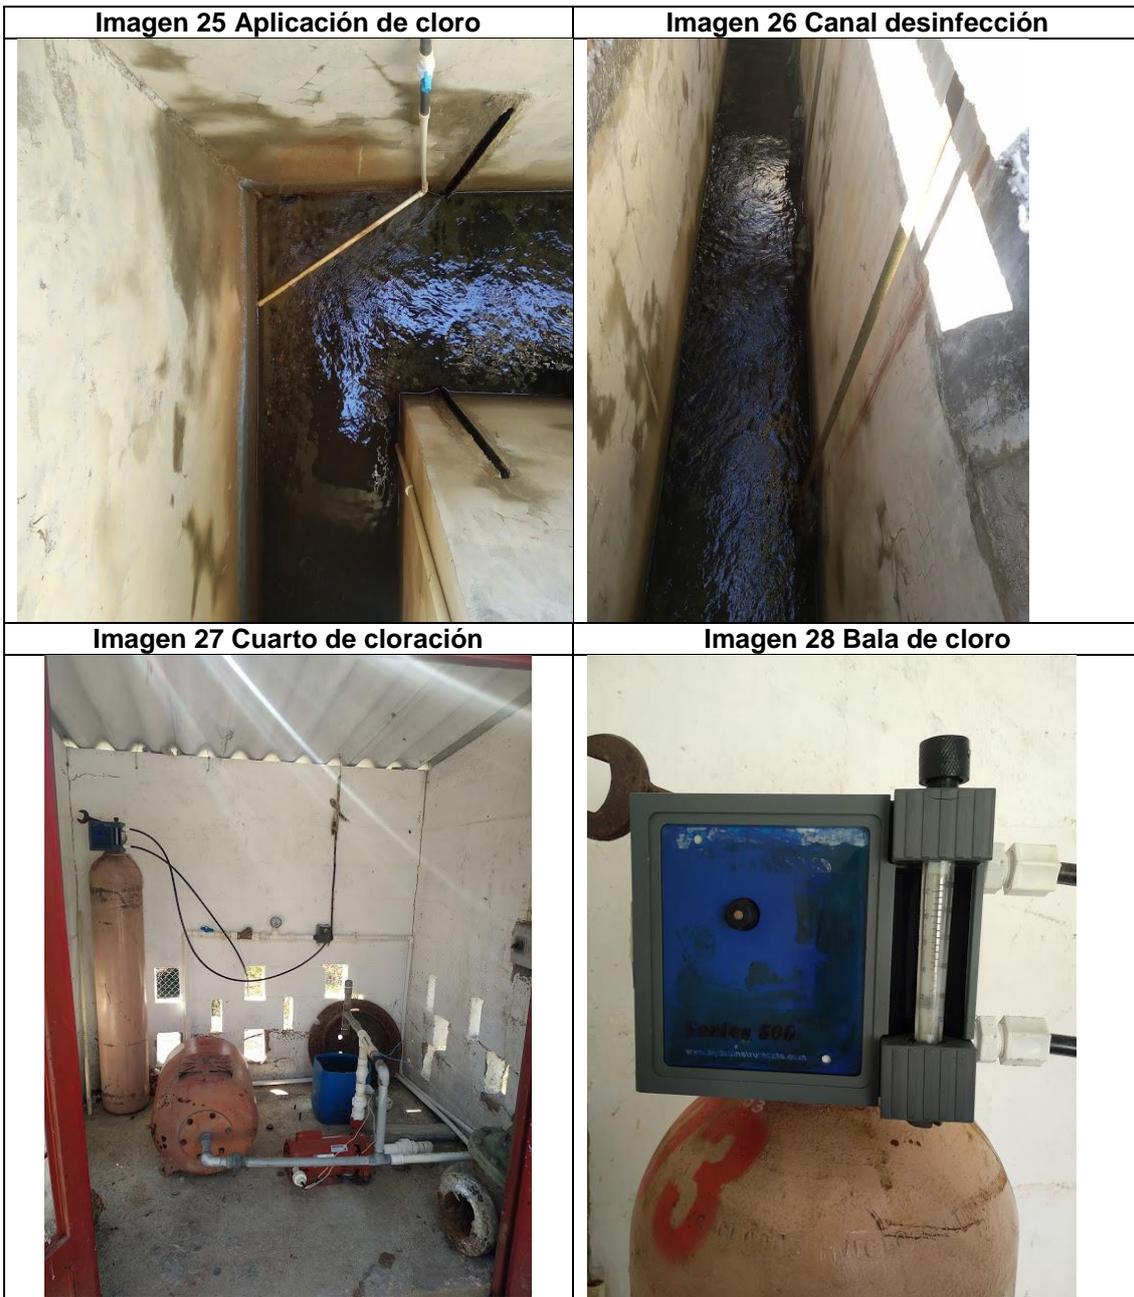
- Desinfección: se realiza en un canal de salida en el cual se inyecta el cloro gaseoso, es un canal de paso directo, por lo que no hay tiempo de retención. Se cuenta con bolos de cloro gaseoso. Se cuenta con equipo de dosificación en funcionamiento. Se está aplicando la cantidad de cloro calculado por un ingeniero de la gobernación del Tolima, según lo manifestado por los operadores de la PTAP con esa cantidad de cloro se garantiza que el agua salga con 2 mg/l. No existen puntos de re cloración en la red de distribución.

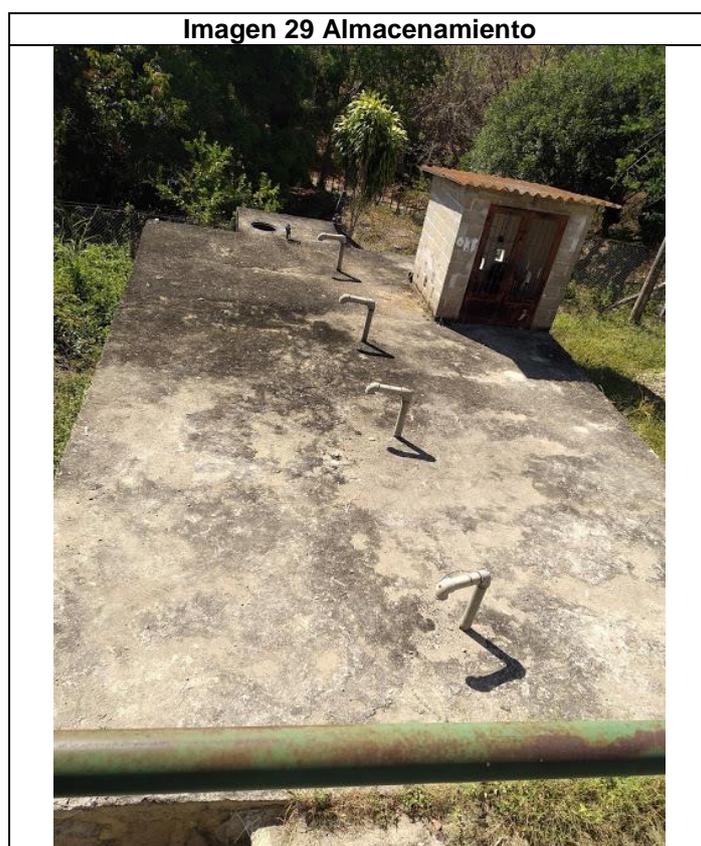
Se observan obras de optimización, como la construcción de otro tanque semienterrado que servirá para abastecer una urbanización privada ubicada en la carrera 5 vía Valencia, donde se encuentra una zona de expansión con 400 suscriptores potenciales.

Se hace la observación al prestador sobre la necesidad de instalar gradualmente los micromedidores para reducir el caudal desperdiciado por los suscriptores actuales y garantizar la continuidad en el municipio cuando se empiecen a abastecer las urbanizaciones que se encuentran en etapa de construcción.

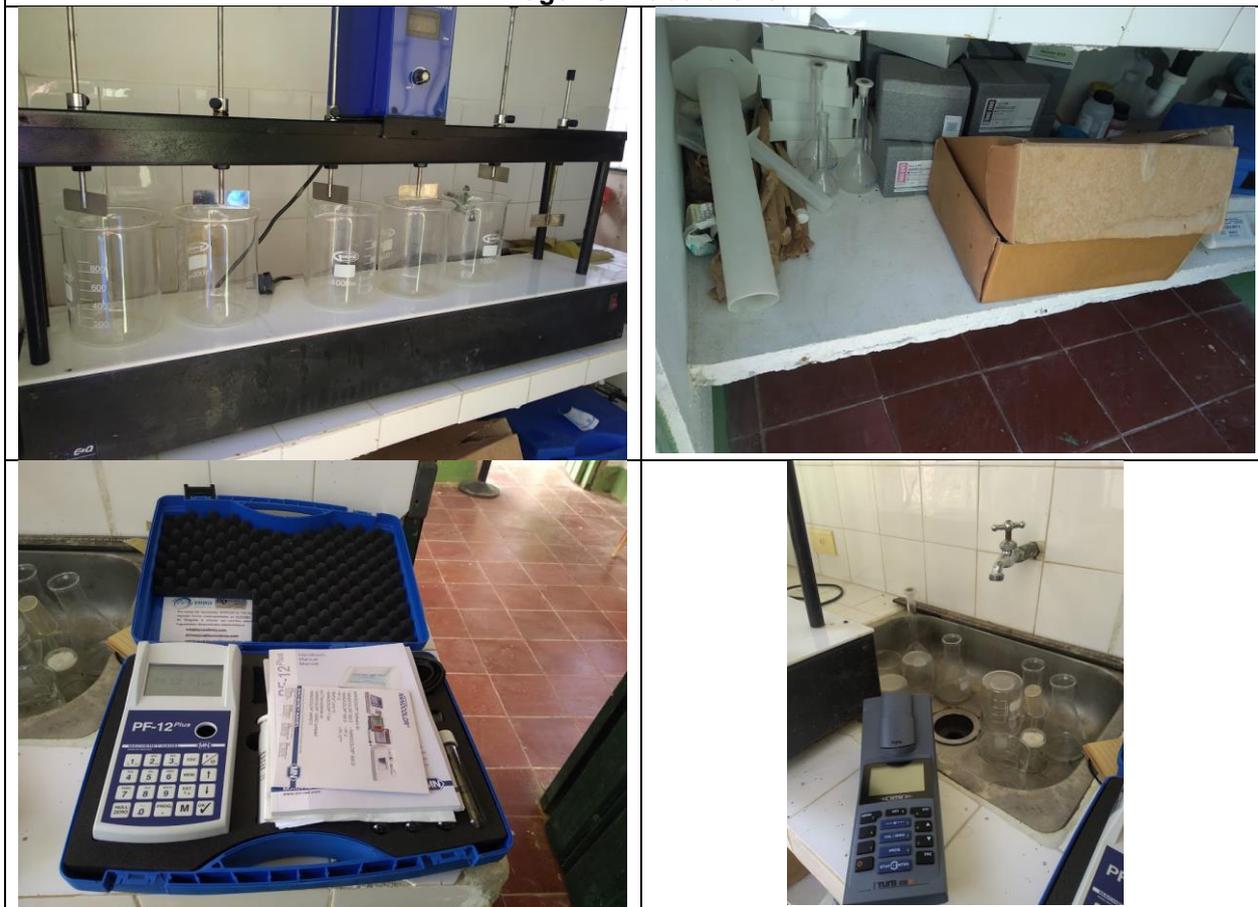
Imagen 32 Laboratorio

Laboratorio: Se cuenta con un cuarto que puede adaptarse como laboratorio, se cuenta con equipos para el análisis de pH, turbiedad, cloro, prueba de jarras, no obstante, no se están realizando los análisis pese a que se cuenta con los equipos y a que los operarios cuentan con los conocimientos para realizar los análisis y llevar los registros correspondientes.

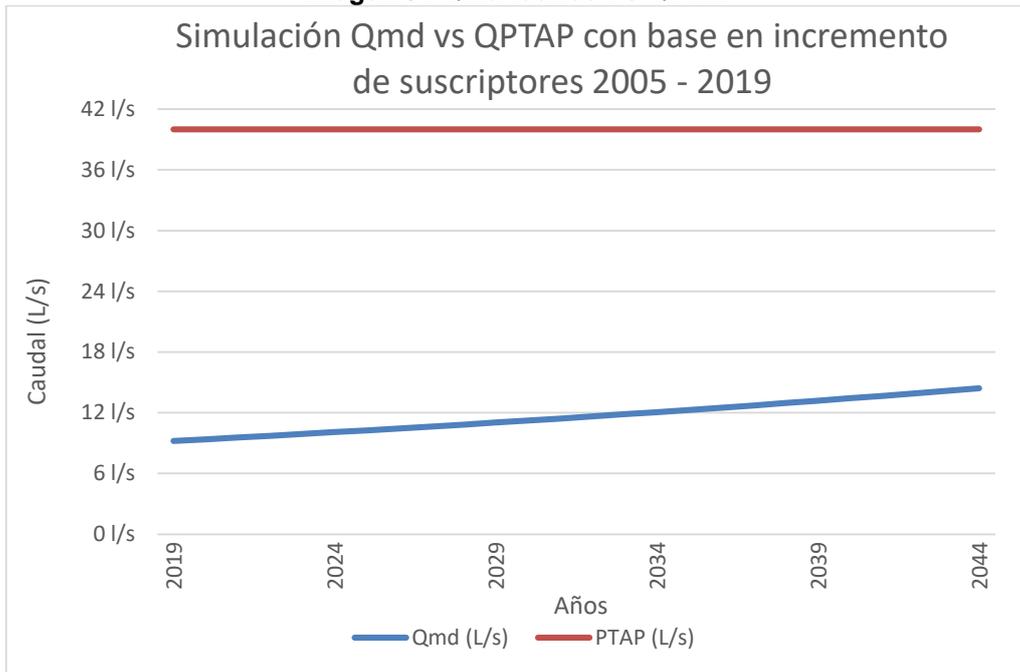
Imagen 34 Qmd teórico Vs QPTAP

El caudal tratado por la PTAP proyectado a un horizonte de 25 años, de acuerdo al caudal de diseño actual de la planta, cubre a futuro el caudal medio diario de consumo de la población de Cunday del departamento del Tolima, como se presenta en la gráfica anterior. Esta condición teórica superavitaria permitirá que el acueducto opere sin déficit hídrico para el periodo contemplado en la gráfica anterior.

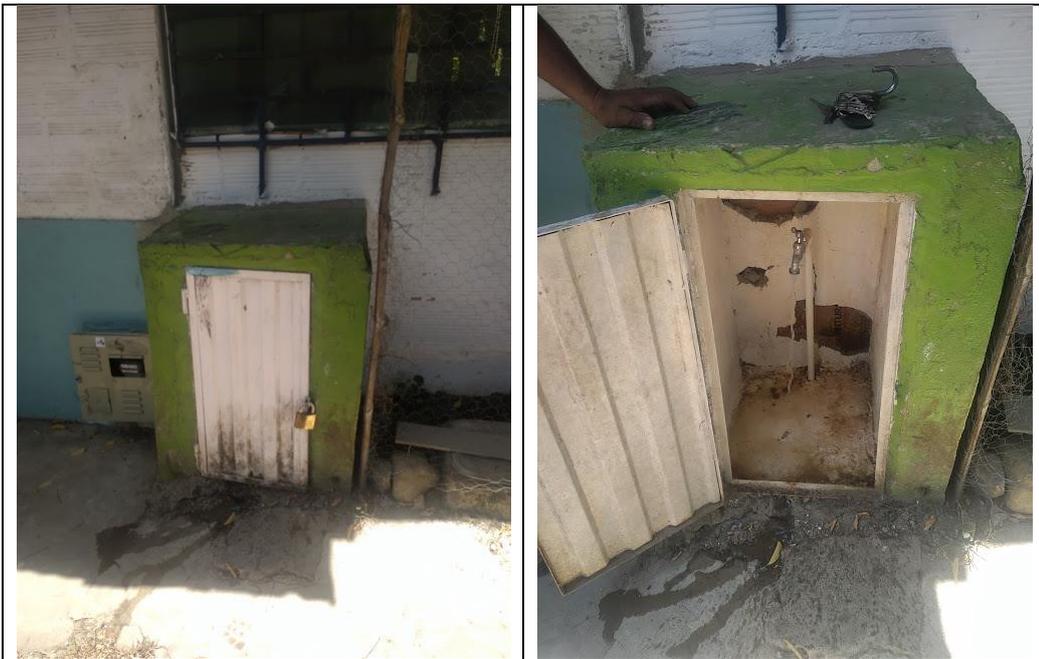
Imagen 37 Punto No. 1

No. De punto	Ubicación	Observación
1	Calle 5 Vía PTAP	Se observa caseta con candado, llave en buen estado, con flujo de agua. No se cuenta con manómetro, No se realiza medición de presiones.
2	Carrera 5 Estación- Vía Valencia	Se observa caseta con candado, llave en buen estado, con flujo de agua. No se cuenta con manómetro, No se realiza medición de presiones.
3	Calle 2 entre carreras 3 y 4	Se observa caseta con candado, llave en buen estado, con flujo de agua. No se cuenta con manómetro, No se realiza medición de presiones.
4	Calle 8 entre calles 2 y 3	Se observa caseta con candado, llave en buen estado, con flujo de agua. No se cuenta con manómetro, No se realiza medición de presiones. La ubicación no corresponde con la indicada en el acta de concertación.
5	Carrera 5 Vía Palmeras	Se observa caseta con candado, llave en buen estado con flujo de agua., tubería con escape en el empalme, se observa válvula de cierre. No se cuenta con manómetro, No se realiza medición de presiones.

Según este recorrido por los puntos de muestreo la mayoría de ellos se encuentran en buen estado, cuentan con candados para que no sean de fácil acceso a personas no autorizadas.

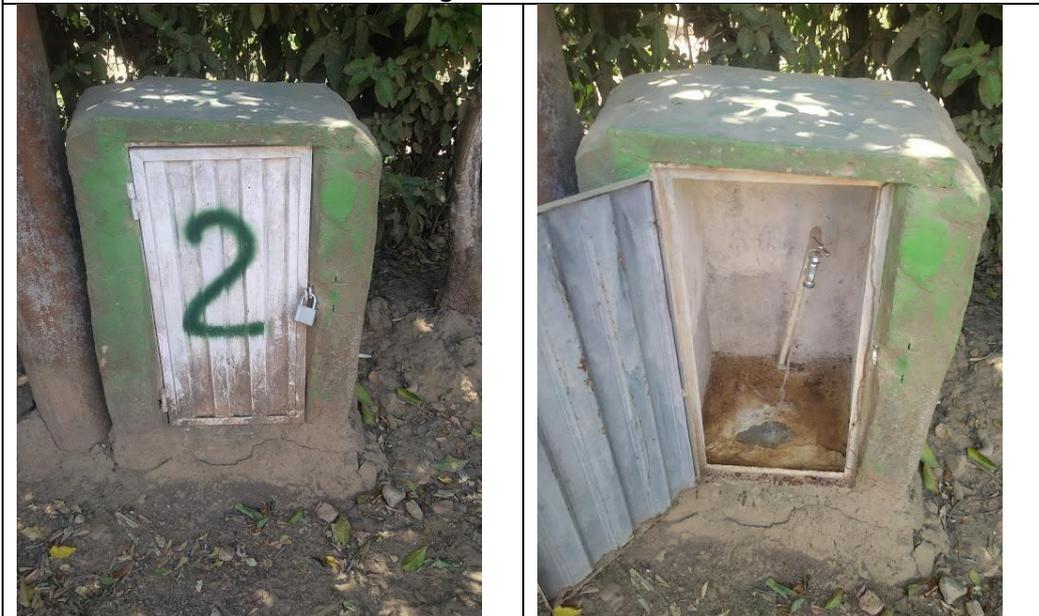
Imagen 38 Punto No. 2

- Durante la visita realizada en septiembre de 2019, se verificaron los 5 puntos de muestreo materializados encontrando que la mayoría de ellos se encuentran en buen estado, cuentan con candados para que no sean de fácil acceso a personas no autorizadas. El punto No. 4 no corresponde con la dirección indicada en el acta de materialización, por tanto, el prestador debe realizar la correspondiente actualización del acta de concertación. Por otra parte, debe realizar las acciones correspondientes para reparar la fuga de agua presentada en el punto de muestreo No. 5 ocasionado por un empaque roto.

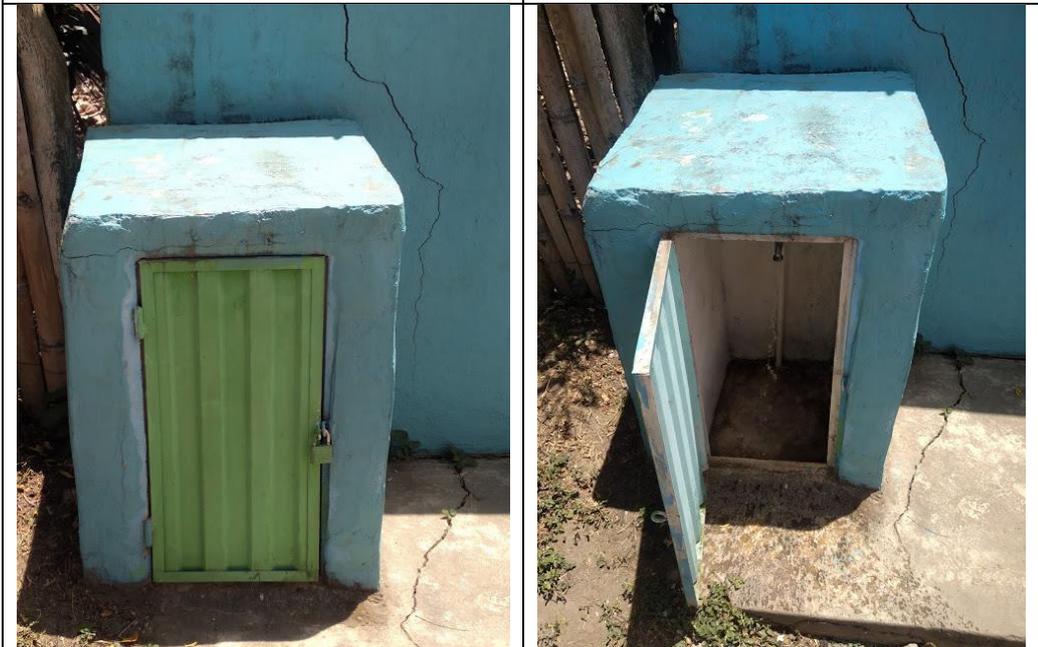
Imagen 40. Punto 4

El punto No. 4 no corresponde con la dirección indicada en el acta de materialización, por tanto, el prestador debe realizar la correspondiente actualización del acta de concertación.

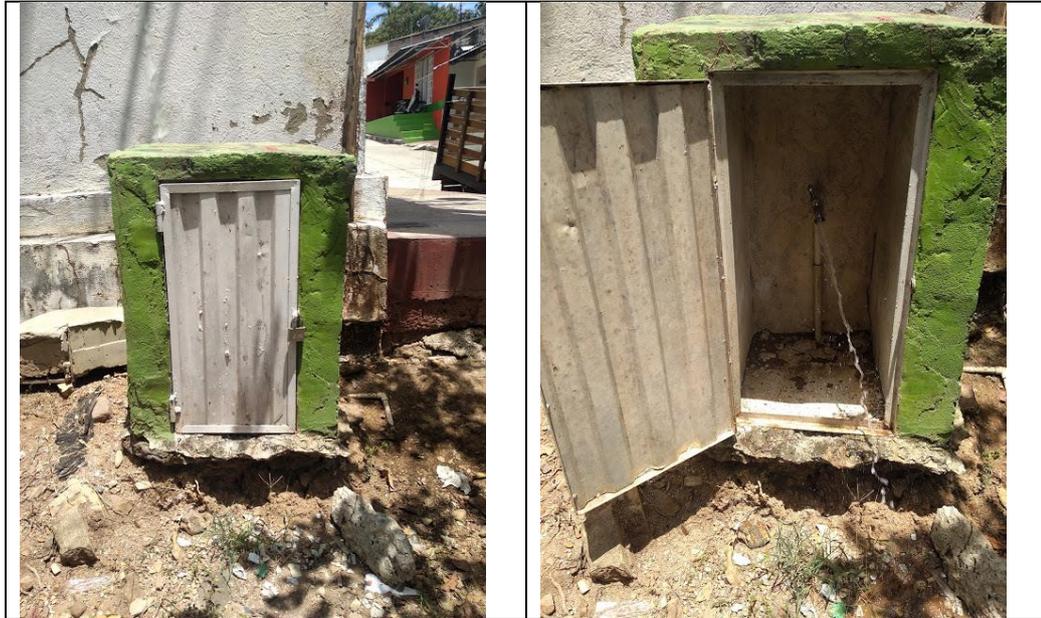
Imagen 41. Punto 5

Por otra parte, debe realizar las acciones correspondientes para reparar la fuga de agua presentada en el punto de muestreo No. 5 ocasionado por un empaque roto.

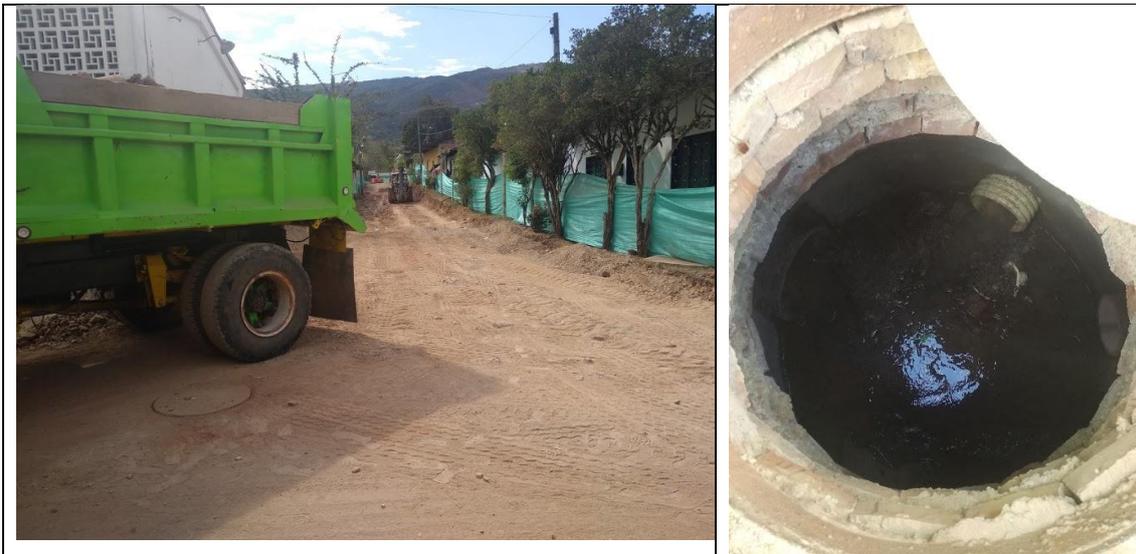
Imagen 42. Pozo de inspección matadero

- Calle 2ª Carrera 3ª - Matadero: Se observa tapa en buen estado, se observa pozo con sedimentos arrastrados por la pavimentación de la vía y flujo de agua. Según lo informado por el prestador no se han realizado mantenimientos.

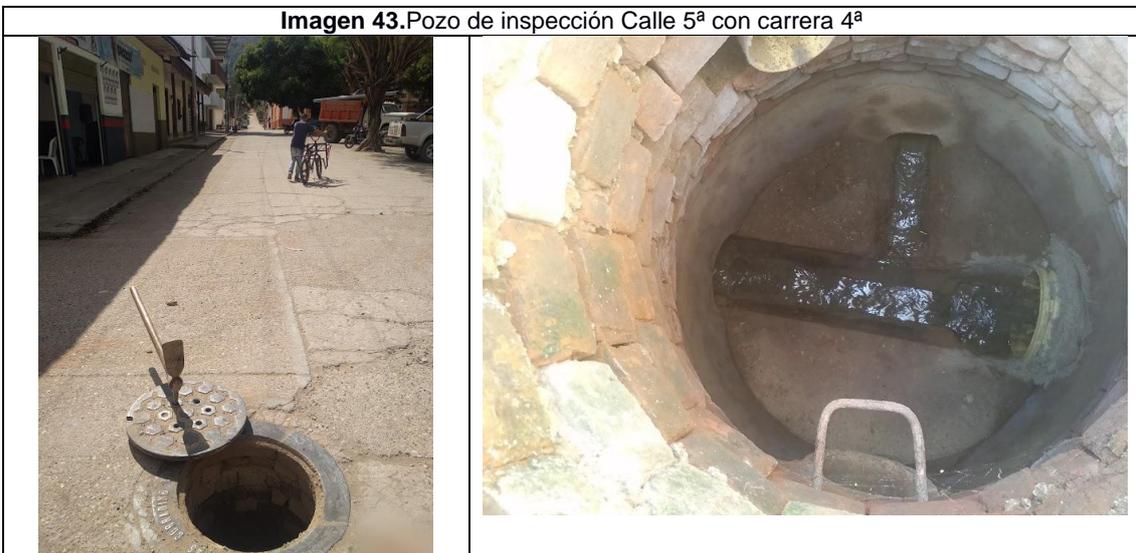
Imagen 43. Pozo de inspección Calle 5ª con carrera 4ª

- Calle 5ª con carrera 4ª: Se observa tapa en buen estado, pozo de inspección sin material ni sedimentos con flujo de agua.

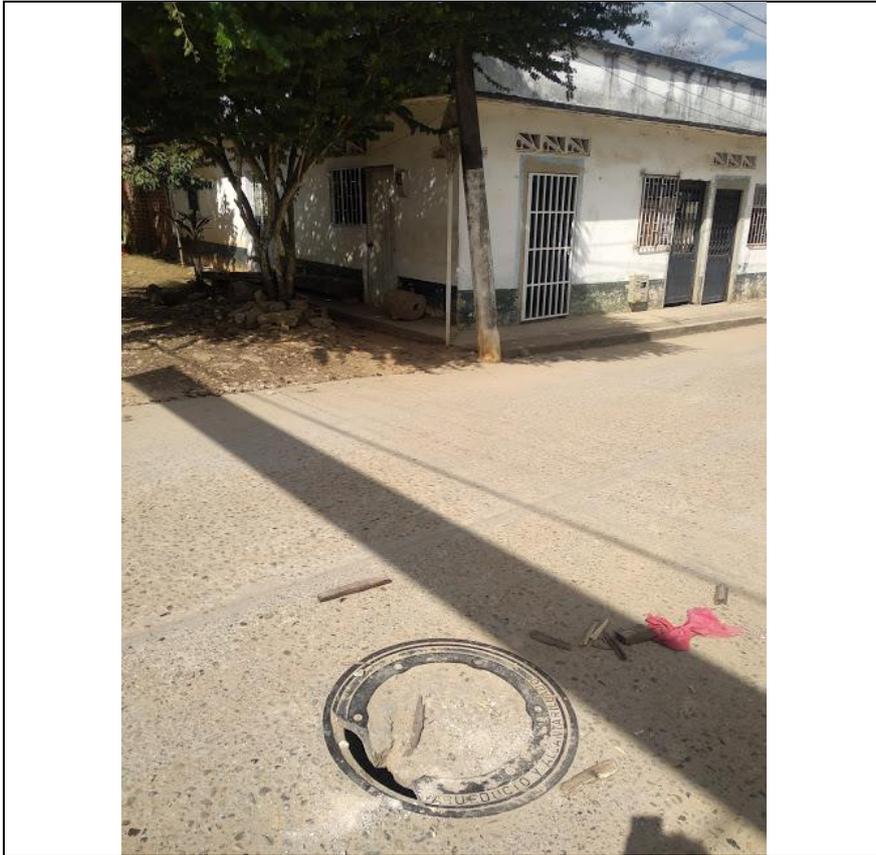
Imagen 44. Pozo de inspección Carrera 1ª con calle 6ª

- Carrera 1ª con calle 6ª: Se observa tapa rota, no se pudo levantar para realizar la revisión.

Por lo anterior, el prestador debe adelantar los respectivos mantenimientos y reemplazo de las tapas, ya que pueden ocasionar algún tipo de accidente.

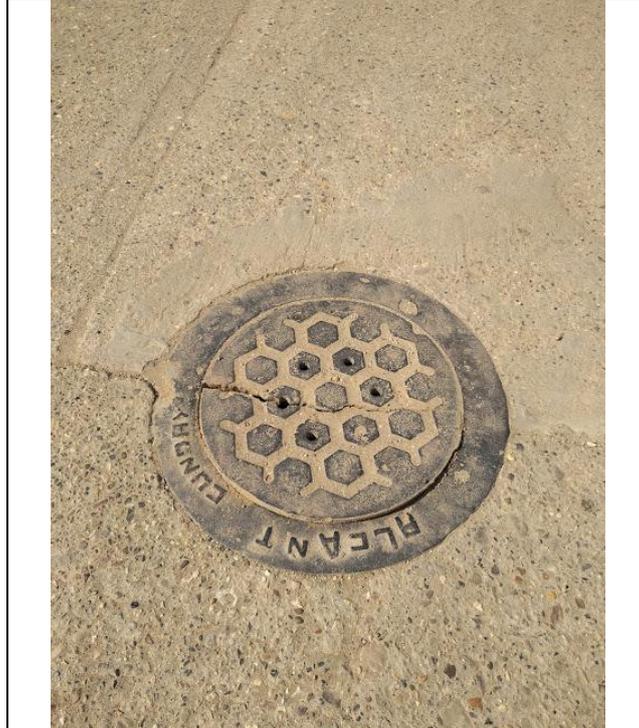
Imagen 45 Pozo de inspección Calle 5ª con carrera 8ª

- Calle 5ª con carrera 8ª: Tapa rota, partida en dos partes, no fue posible levantarla para hacer la revisión.

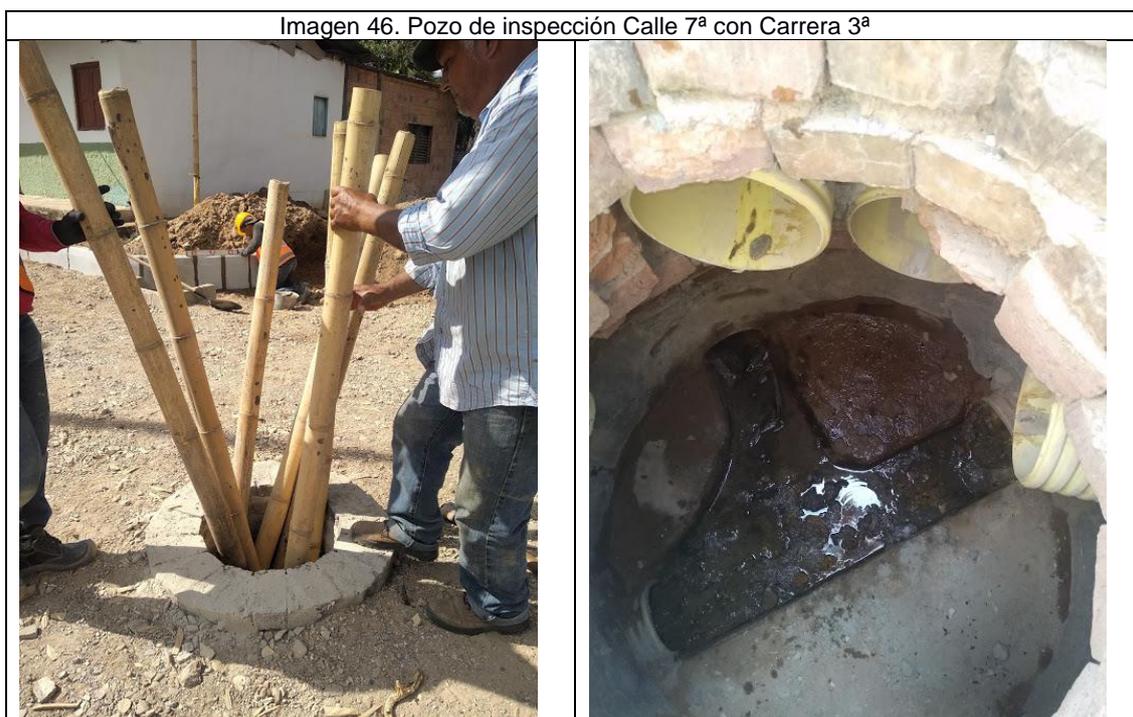
- Calle 7ª con Carrera 3ª: Pozo destapado por obras de pavimentación en la vía, se encontraba cubierto por troncos de bambú, se observan sedimentos en el fondo y poco flujo de agua.

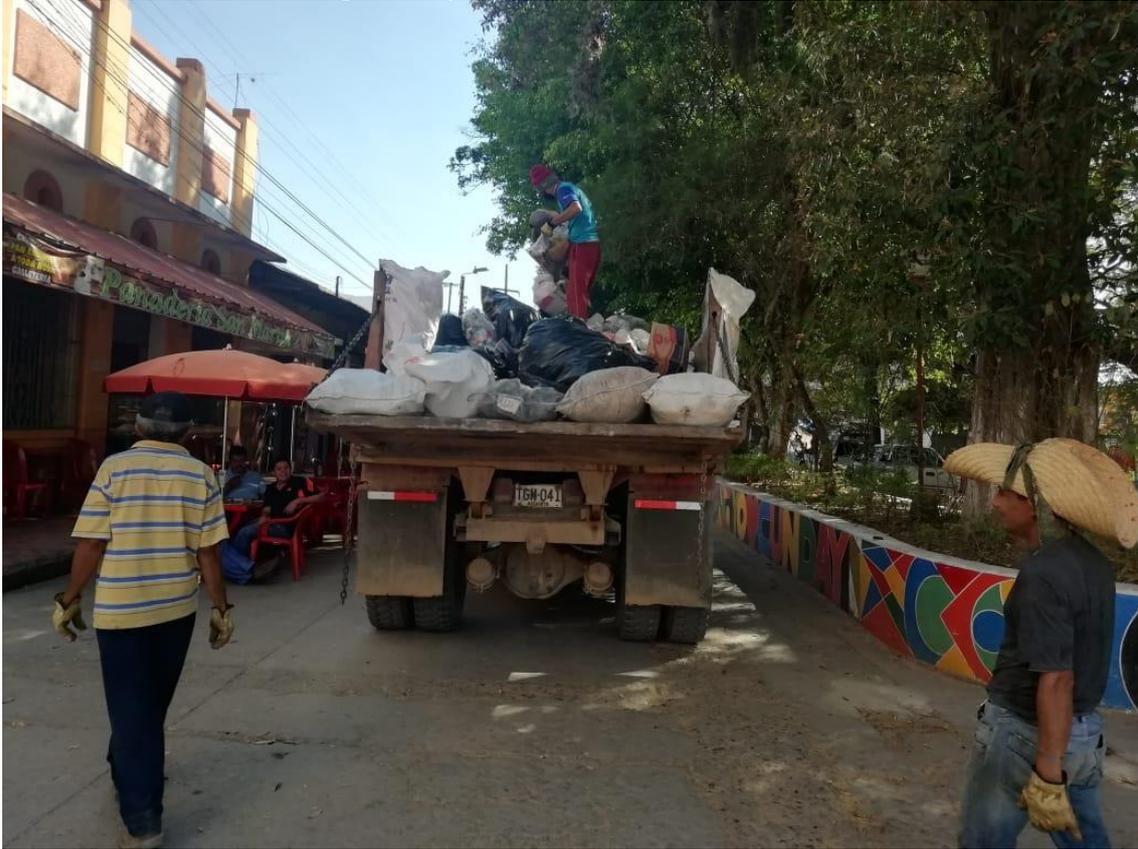
Imagen 47. Operarios recolección y transporte

La actividad de recolección es realizada por un tercero, quien tiene contratados 4 operarios para realizar la actividad y un conductor. Según registro fotográfico entregado por el prestador los operarios tienen como dotación tapabocas y guantes como EPP.

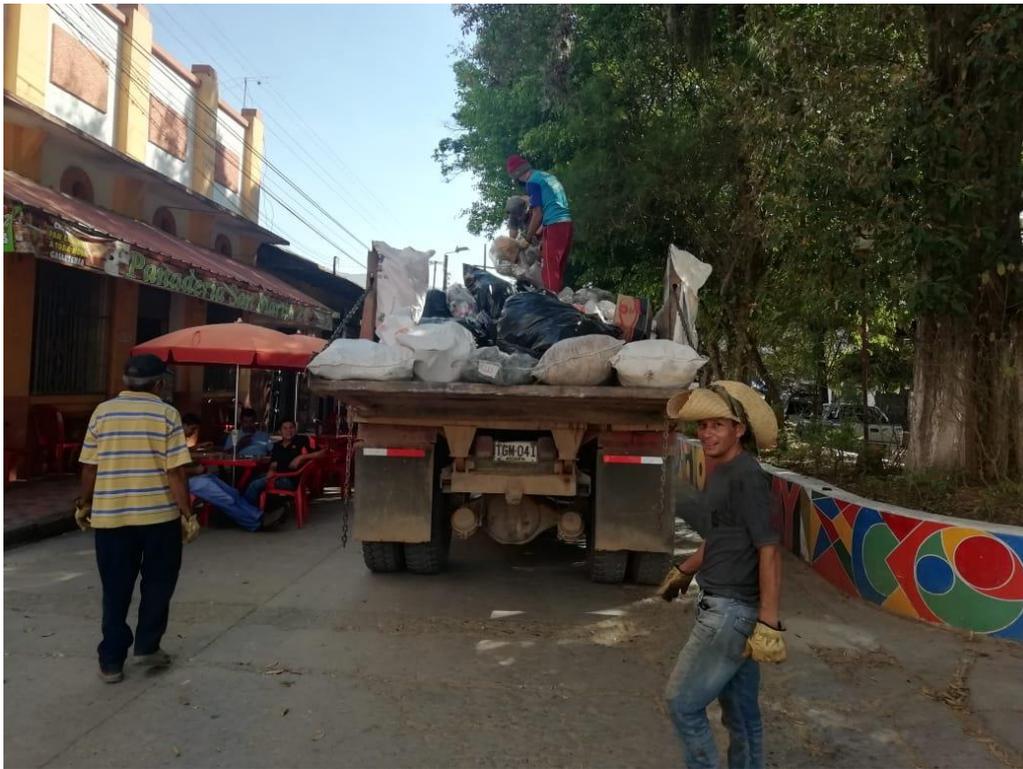
Imagen 48. Vehículo recolector

La recolección se realiza mediante una volqueta de propiedad de un particular, con capacidad de 6 m³. De propiedad de un particular. Con placa TGN 041. Según el contrato suscrito con la empresa, es obligación del contratista contar con licencia de conducción y SOAT y cumplir con las revisiones técnico-mecánicas.

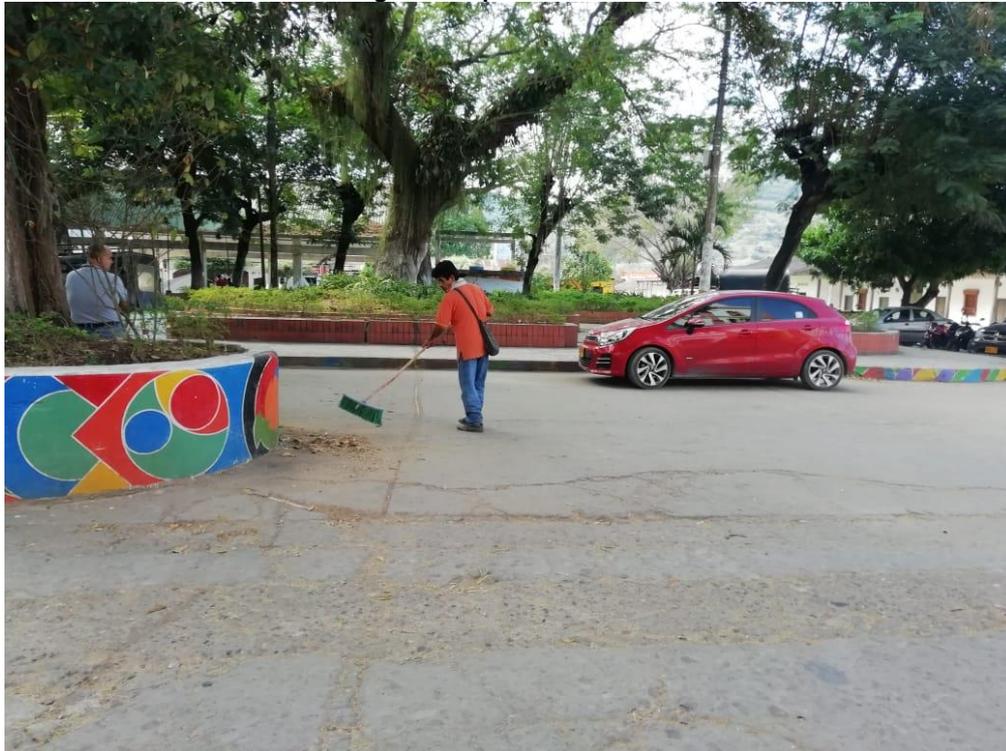
Imagen 49. Operario de barrido

Bolsas	Si
Gorra de sol+ cuello	No
Botas punta de acero	No
Guantes	No
Tapabocas	No
Overol reflectivo	No
Gafas de seguridad	No
