EVALUACIÓN INTEGRAL DE PRESTADORES
EMPRESA DE SERVICIOS PÚBLICOS DE EBÉJICO – E.S.P.E.

**SUPERINTENDENCIA DELEGADA PARA ACUEDUCTO,
ALCANTARILLADO Y ASEO**

Bogotá, diciembre de 2018

EMPRESA DE SERVICIOS PÚBLICOS DE EBÉJICO – E.S.P.E.
ANÁLISIS AÑOS 2016 – 2017

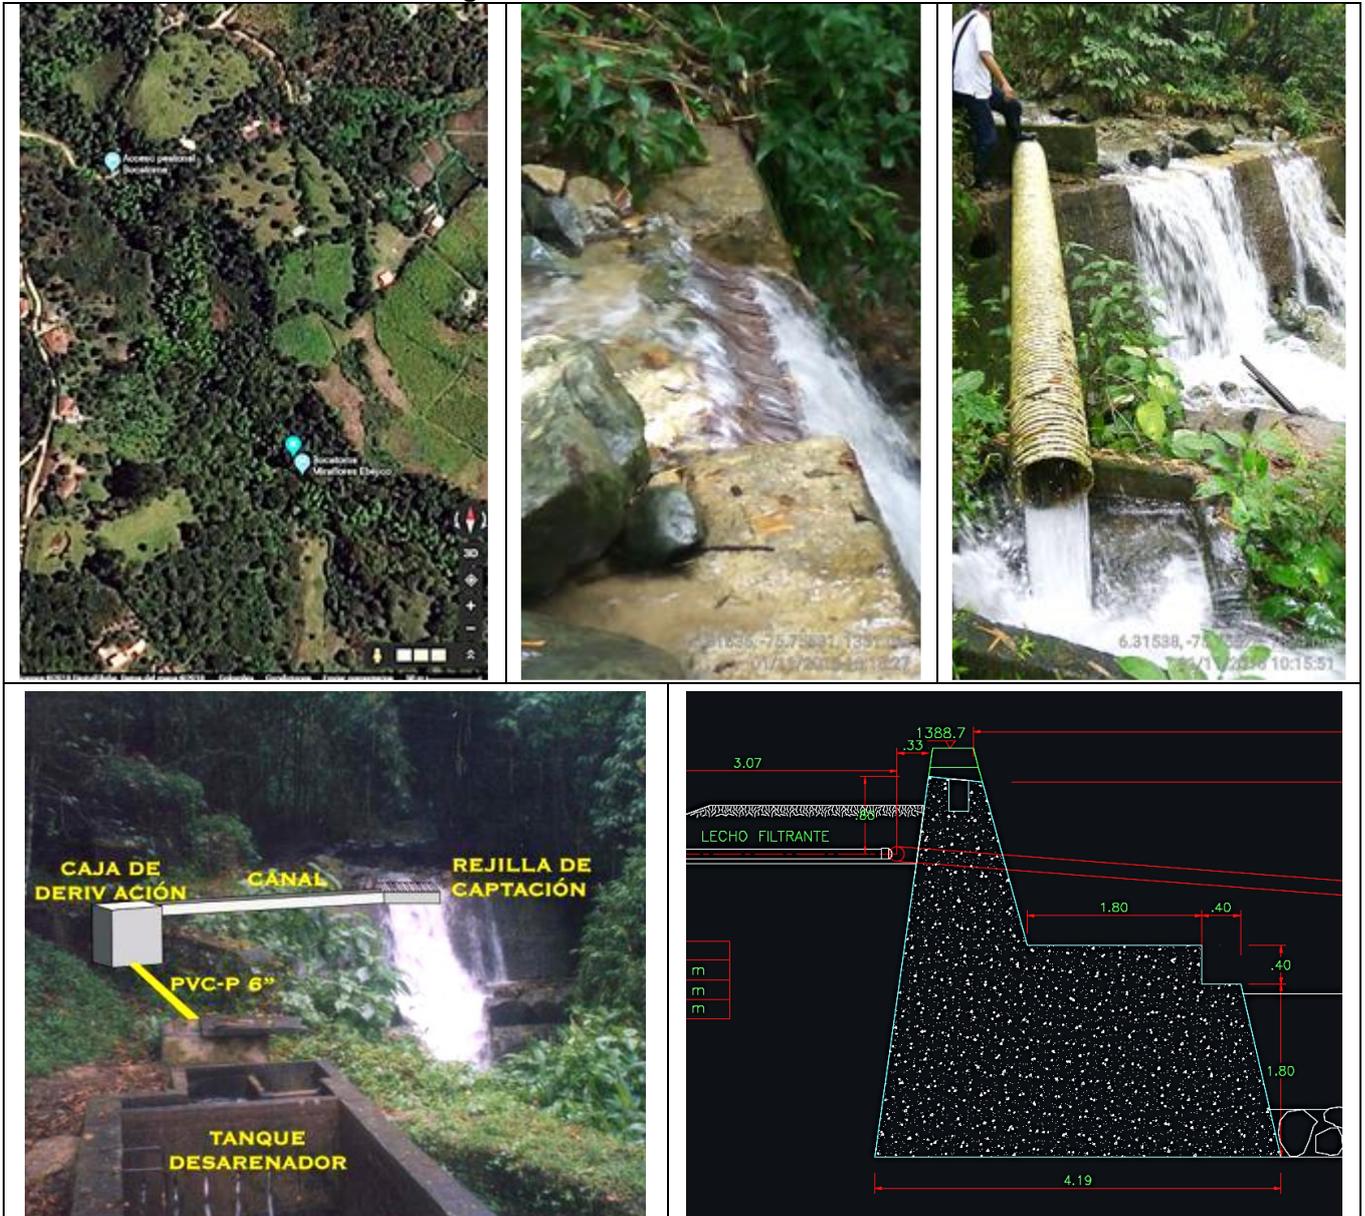
Imagen 9. Bocatoma Quebrada Miraflores

El documento “RESUMEN EJECUTIVO PLAN MAESTRO DE ACUEDUCTO Y ALCANTARILLADO ZONA URBANA MUNICIPIO DE EBÉJICO (2004)”, suministrado por el prestador en visita, expone que la obra de captación tiene capacidad de captar 27 L/s y planteó una optimización de la obra mediante la implementación de lechos filtrantes, lo cual no se ejecutó. En su lugar, se instaló la tubería en PVC de 12” que se observa en las imágenes, lo que modificó la capacidad de la obra de captación; y a la fecha son se tienen estimaciones para el valor real del caudal captado.

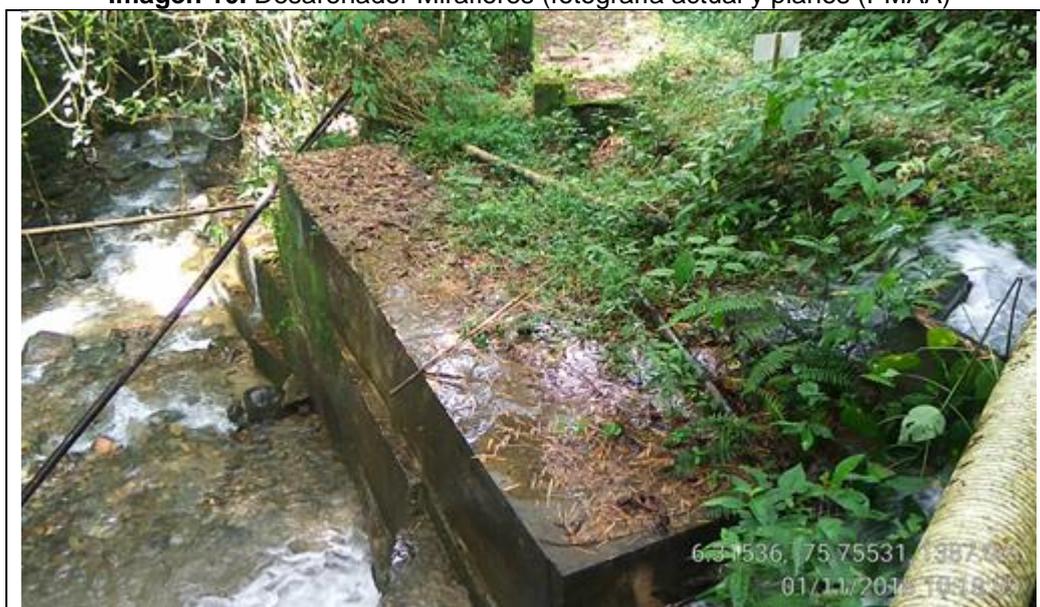
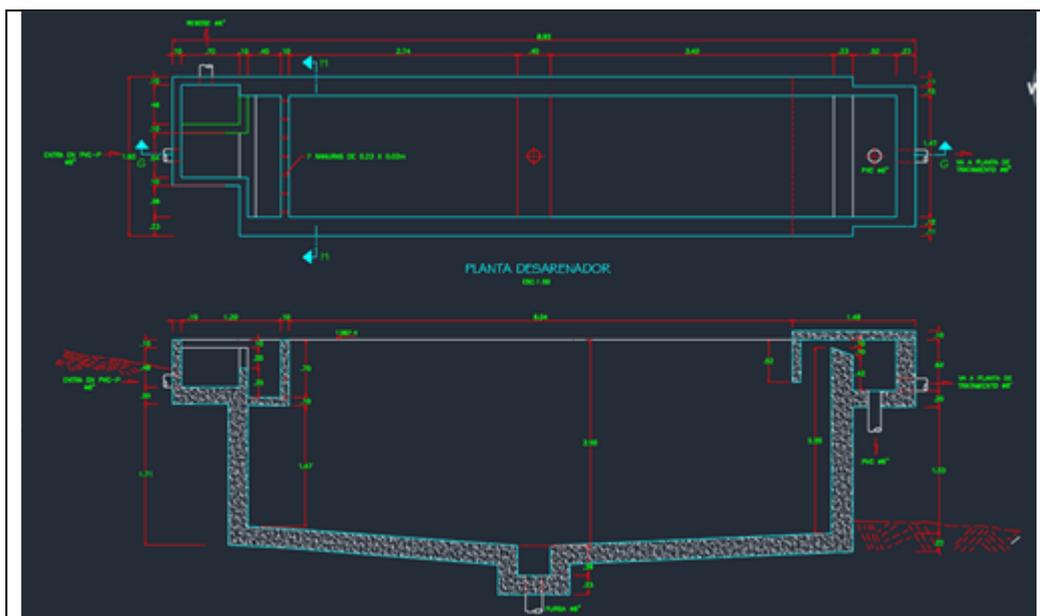
Imagen 10. Desarenador Miraflores (fotografía actual y planos (PMAA))

Aunque exteriormente se observó el tanque cubierto con musgo, internamente se encuentra limpio, hasta donde las condiciones de visibilidad permitieron verificarlo. Según informó el fontanero del prestador, en temporada de lluvias se hace lavado del desarenador quincenalmente; y en temporada seca sólo se acude al lugar en caso de presentarse daños u obstrucciones, dadas las difíciles condiciones de acceso, la escasez de personal y las limitaciones de tiempo derivadas de la alta demanda de trabajos en el área urbana.

El documento “RESUMEN EJECUTIVO PLAN MAESTRO DE ACUEDUCTO Y ALCANTARILLADO ZONA URBANA MUNICIPIO DE EBÉJICO (2004)”, suministrado por el prestador en visita, expone que el tanque desarenador tiene capacidad para un caudal de 28,1 L/s, con una eficiencia del 87,5% para partículas de hasta $\varnothing = 0,0075$ cm.

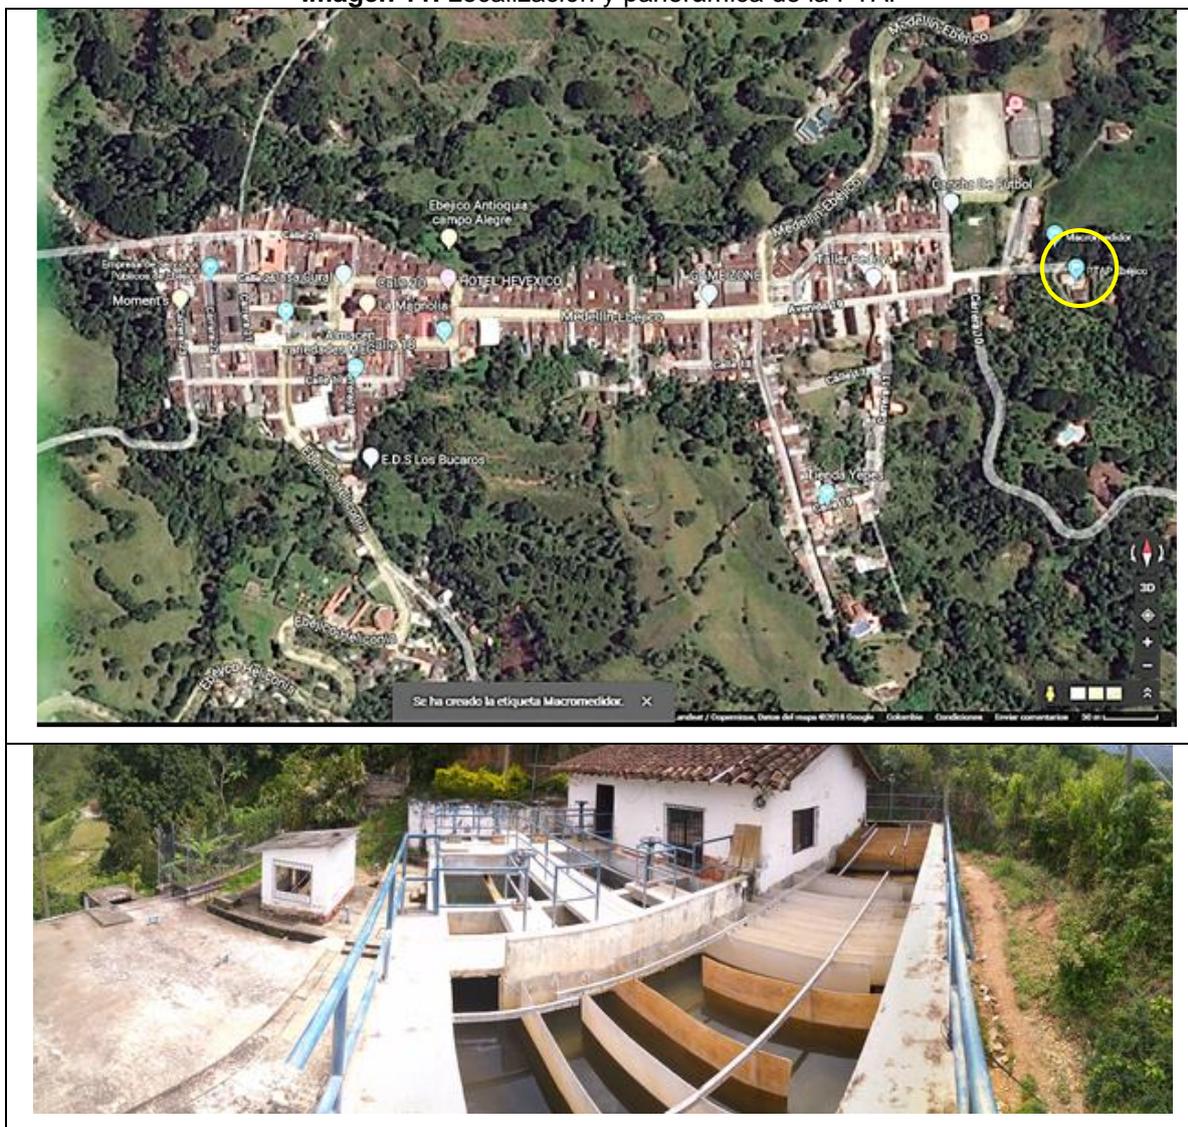
Imagen 11. Localización y panorámica de la PTAP

El prestador E.S.P.E. opera una PTAP de tipo convencional, que tiene los procesos de floculación, sedimentación, filtrado y desinfección. El predio que contiene la infraestructura, de propiedad del Municipio de Ebéjico, según informó la representante legal de la empresa; tiene aislamiento perimetral con malla eslabonada y dos puertas con candado que controlan eficazmente el acceso de personal a las instalaciones. No cuenta con valla informativa y la vía de acceso no permite el ingreso de vehículos en un trayecto aproximado de 150 metros, debido a la pendiente del terreno y no cuenta con afirmado. Internamente cuenta con servicio de energía eléctrica e iluminación interna y externa; así como con unidad sanitaria, lavamanos y ducha. También cuenta con espacios asignados al laboratorio, almacenamiento de insumos, entre otros. Las zonas verdes se encuentran en buen estado de mantenimiento.

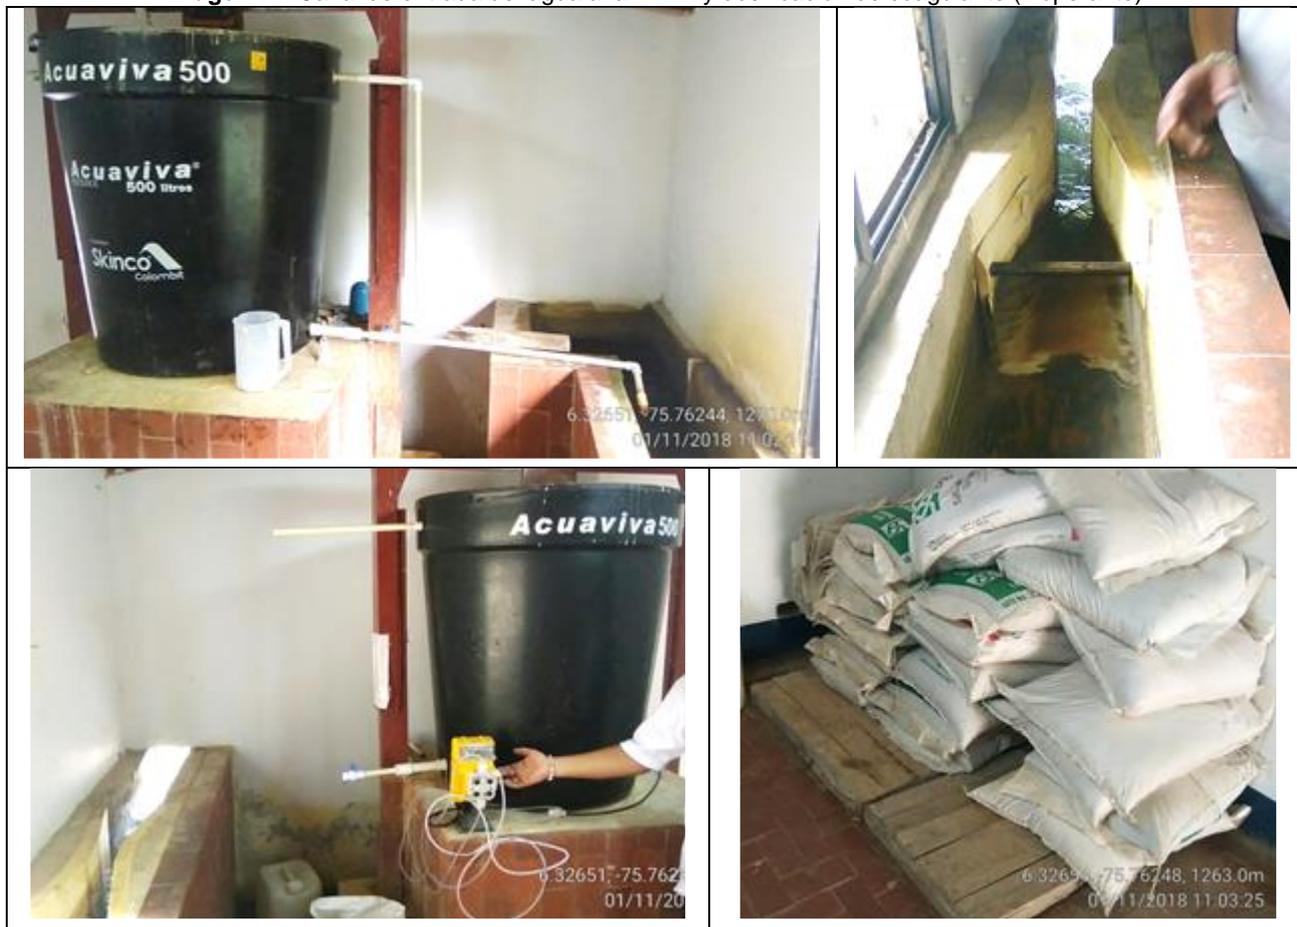
Imagen 12. Canal de entrada del agua a la PTAP y dosificación de coagulante (inoperante).

En el mismo lugar, se evidenció que no se está haciendo aplicación de producto coagulante (Sulfato de Aluminio tipo B), lo que el operador de turno atribuyó a un daño en el dosificador del insumo y agregó que no se considera una actividad indispensable, pues “*el agua viene muy limpia de la fuente*”. Así mismo, informó que sólo se realiza la prueba de jarras cuando visualmente se perciben cambios físicos (color o turbiedad) en el agua; casos en los que se agrega el producto coagulante disolviéndolo en un tanque plástico allí instalado y aplicándolo con vasija sobre el canal de entrada a la PTAP (no hay control del proceso de dosificación). El personal no lleva registro de tales actividades y al indagar sobre la última fecha de realización de prueba de jarras y aplicación del Sulfato de Aluminio al agua, el operador de turno afirmó que fue aproximadamente 7 meses atrás.

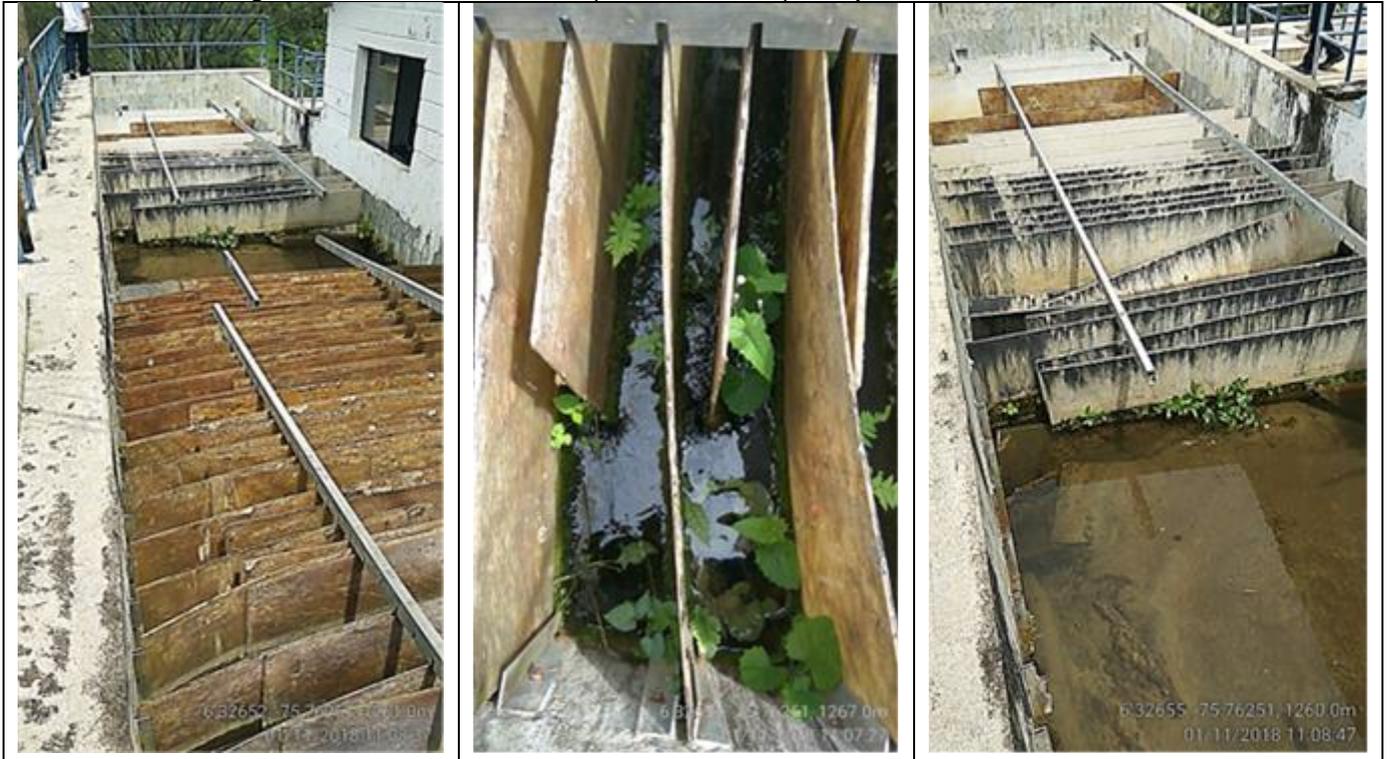
Imagen 13. Floculador de la PTAP, parcialmente colapsado y con mantenimiento ausente.

No obstante lo anterior, se debe tener en cuenta el estado de deterioro en el que se encuentra la unidad de floculación de la PTAP, lo cual modifica cualquier estimación realizada 15 años atrás; y sumado a las deficiencias operativas encontradas en el proceso de dosificación de químicos (sulfato de aluminio y cloro gaseoso), se genera una mayor incertidumbre respecto a la capacidad actual real de potabilización de la infraestructura. Aunque los resultados analíticos de muestras de vigilancia a la calidad del agua suministrada en el área de prestación de la E.S.P.E. reporten cumplimiento de los parámetros medidos, ello se puede adjudicar a la excelente calidad de la fuente, más que a la rigurosidad con que se llevan a cabo los procesos en la PTAP.

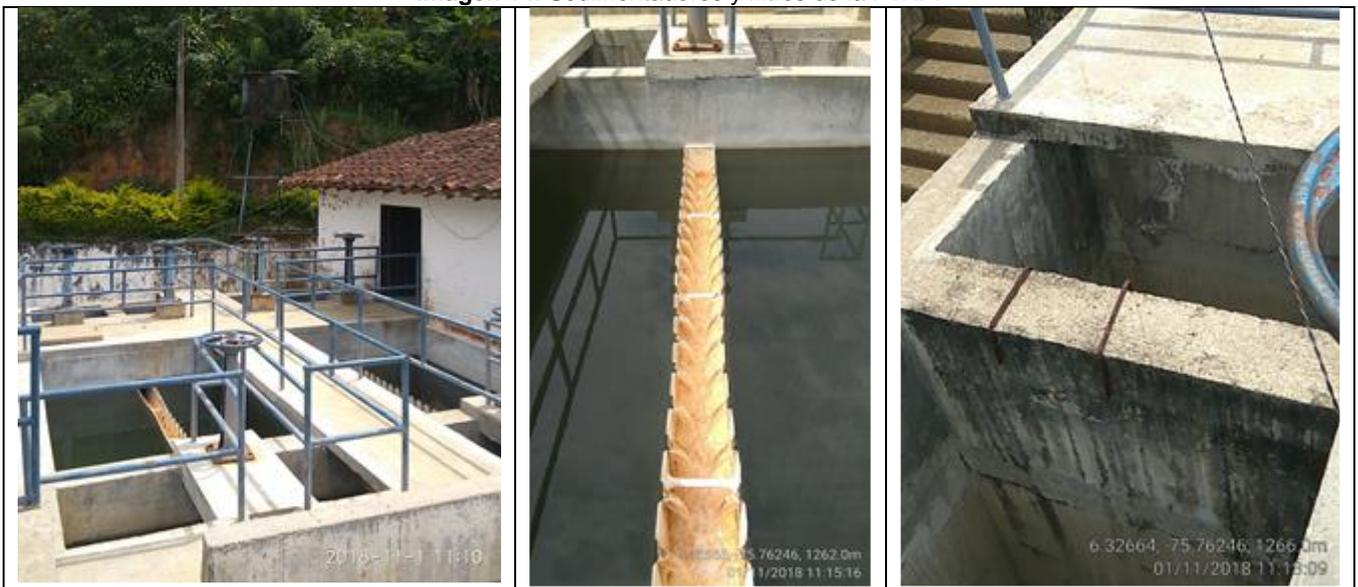
Imagen 14. Sedimentadores y filtros de la PTAP.

A continuación, pasa el agua a dos tanques sedimentadores de flujo ascendente en paralelo, de 3,6 X 2,4 X 4 m (L X A X H), en buen estado físico y de limpieza (se informa que se hace lavado semanal, pero no se lleva registro de dicha actividad), para ser luego entregada a 4 filtros de lecho múltiple (arena, grava y antracita), de 1 X 1,8 X 5 m (L X A X H), cada uno con su vertedero, a los cuales se realiza retrolavado diariamente. Según informó el operador de la PTAP, el material filtrante no ha sido cambiado desde que trabaja en las instalaciones (más de 10 años).

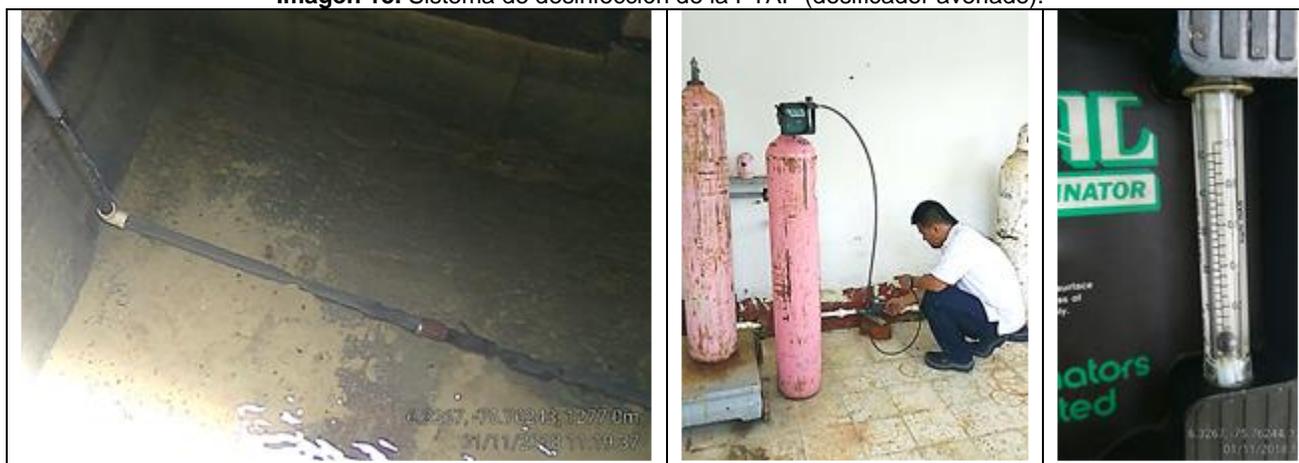
Seguidamente, pasa el agua a un tanque adyacente, donde se realiza la desinfección mediante tuberías en PVC perforadas (tipo flauta), instaladas en el fondo del mismo y a través de la cual se aplica agua con el desinfectante concentrado (cloro gaseoso). Al realizar inspección del sistema de inyección de cloro, se encontró averiado el dosificador de este producto, y así mismo, el cilindro que se encontraba operando no estaba instalado sobre la báscula; y por otra parte, el personal no cuenta con elementos de protección personal para la manipulación de este insumo. Al tomar una muestra de agua en el tanque de almacenamiento, se halló una concentración de 0,8 mg/L (determinación a través de kit de comparación cromática existente en el PTAP). El operario admitió que se realiza la dosificación de químicos con base en la experiencia en el manejo de la planta, ya que no se encuentran en funcionamiento los dosificadores de sulfato y de cloro gaseoso.

Imagen 15. Sistema de desinfección de la PTAP (dosificador averiado).

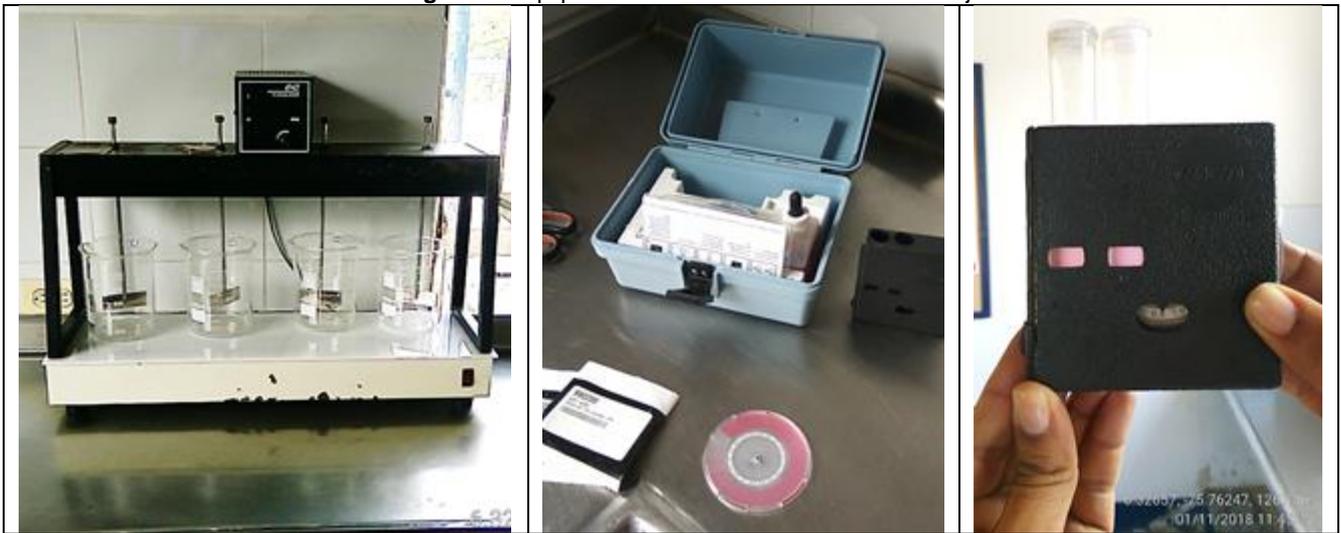
Imagen 17. Equipos de laboratorio de la PTAP de Ebéjico.

microbiológicos al agua para consumo humano; y así mismo, no se ha adelantado gestión alguna ante el Organismo Nacional de Acreditación de Colombia – ONAC; sobre lo cual, el prestador manifestó no tener conocimiento del requisito.

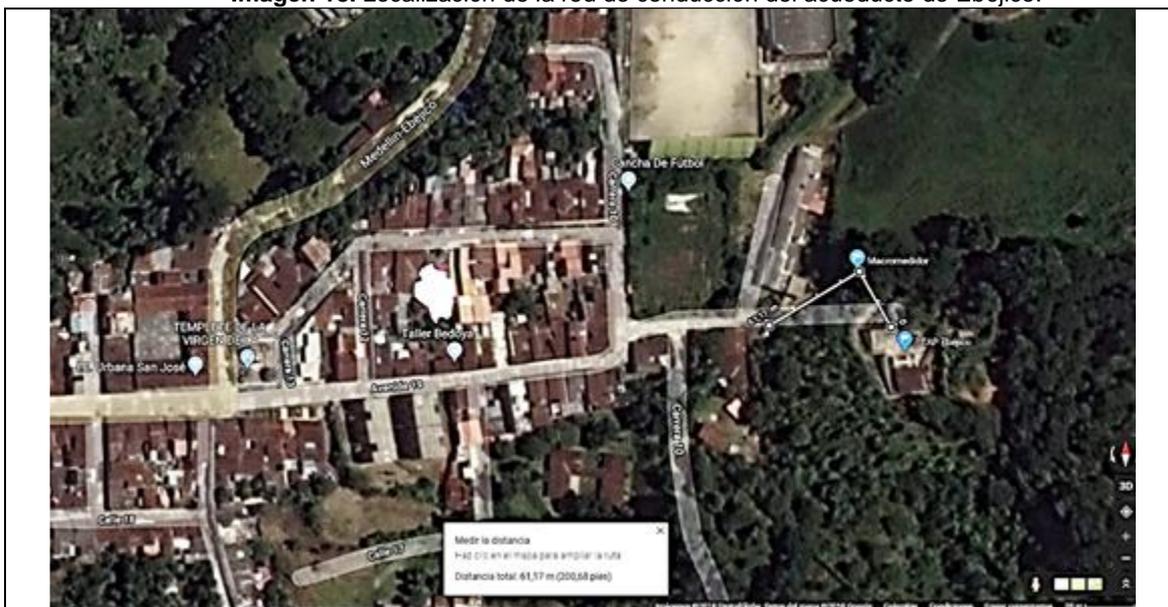
Imagen 18. Localización de la red de conducción del acueducto de Ebéjico.

La línea de conducción del sistema de acueducto de Ebéjico, entendida ésta como aquella destinada al transporte de agua tratada desde la planta de tratamiento hasta el tanque de almacenamiento o hasta la red de distribución, corresponde al ducto que conecta el tanque de almacenamiento con la red de distribución, en PVC de 6". La distribución inicia pocos metros abajo de la salida del tanque de almacenamiento, donde se encuentran las primeras viviendas usuarias. La red matriz, que atraviesa longitudinalmente el municipio, se reduce de 6" a 4", 3" y 2". El prestador no reporta la ocurrencia de daños en este trayecto.

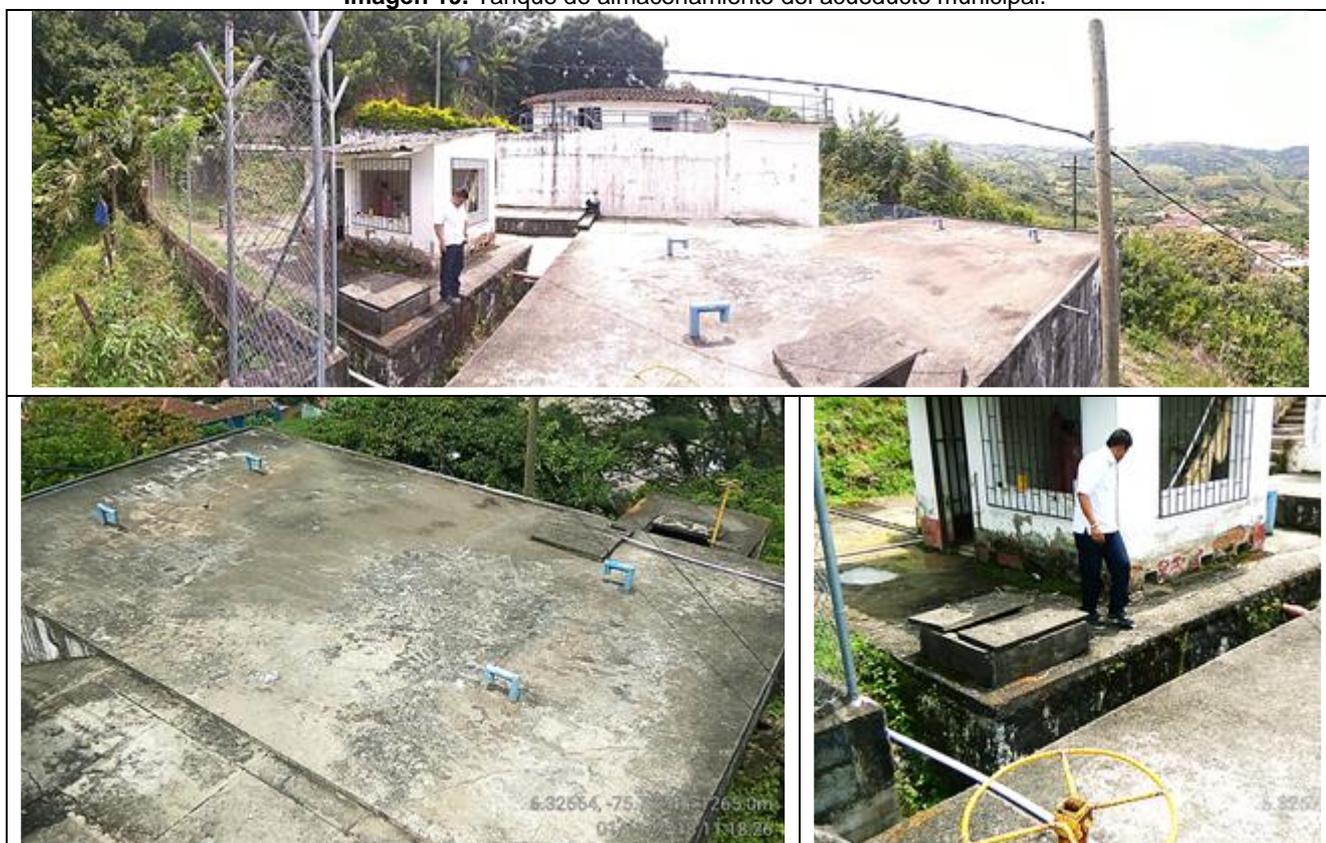
Imagen 19. Tanque de almacenamiento del acueducto municipal.

Tanques de almacenamiento: Posterior a la desinfección con cloro gaseoso, el agua pasa a dos tanques de almacenamiento semienterrados, construidos en concreto, adyacentes a la PTAP y en el mismo predio, los cuales se observaron en buenas condiciones de aseo interno y no se detectaron fugas o filtraciones externamente. Ni el operador de turno, ni el fontanero (10 y 20 años de experiencia, respectivamente), conocen la capacidad de almacenamiento de los dos tanques en comento.

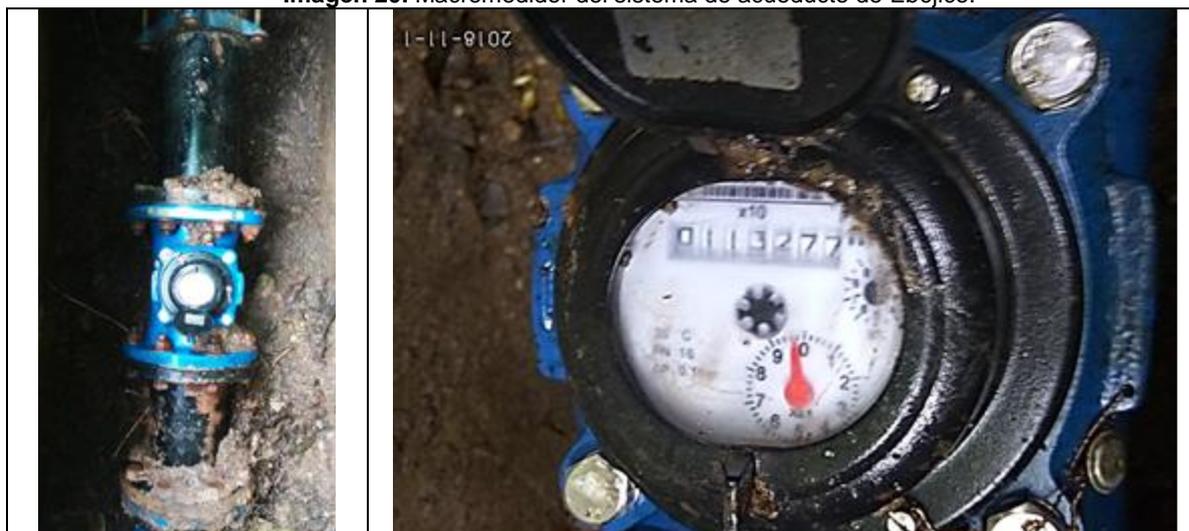
Imagen 20. Macromedidor del sistema de acueducto de Ebéjico.

- Aunque el sistema cuenta con un macromedidor instalado a la salida del tanque de almacenamiento, las lecturas tomadas 1 vez por mes no permiten estimar el caudal producido debido a deficiencias en la planilla de captura de información. El caudal de entrada a la PTAP, medidos en la canaleta Parshall, fluctúa entre 12,3 L/s (de 5 a.m. a 11 a.m.), 14,4 L/s (de 12 m. a 9 p.m.) y 6,7 L/s (de 10 p.m. a 4 a.m.), promediando un valor diario de 11,54 L/s, según datos de la planilla de registro de

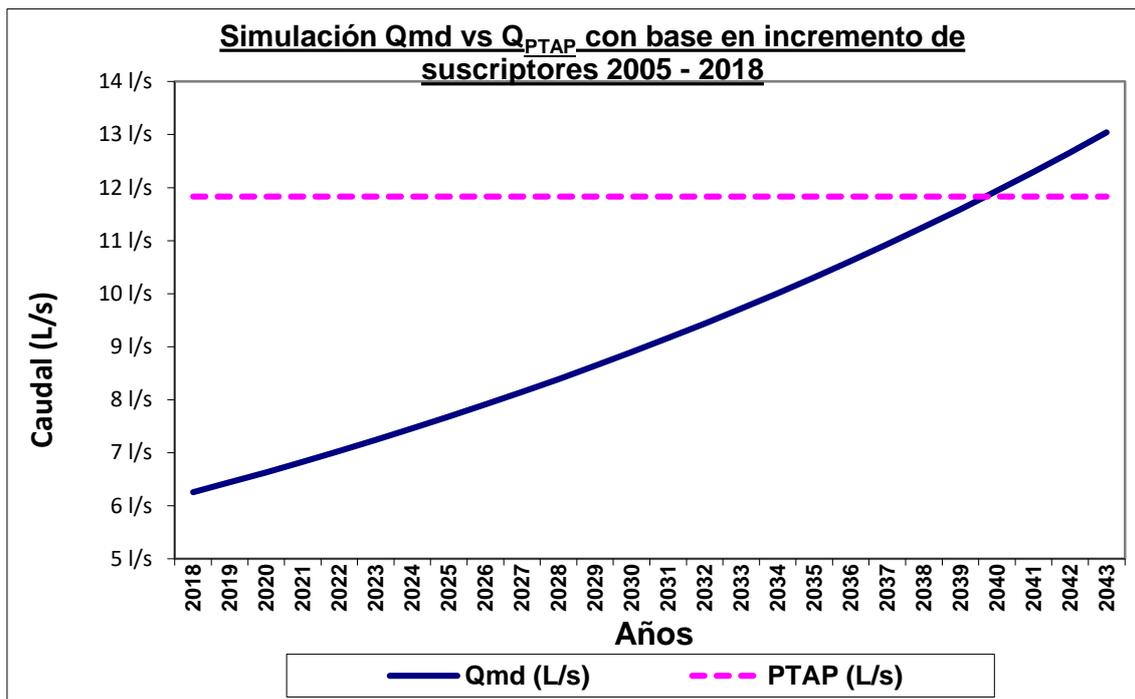
Gráfica 5: Caudal Medio Diario vs. Caudal de diseño de la PTAP

De la información presentada se tiene que, la capacidad instalada del sistema de tratamiento del acueducto puede operar con un superávit teórico del 89,45% del total requerido para la dotación bruta, asumiendo que el sistema opera 24 horas/día, que se cuenta con suficiente oferta hídrica y que la PTAP opera con las condiciones de diseño (se recuerda que actualmente existen importantísimas deficiencias en los procesos de floculación y dosificación de químicos); estimación que permite establecer que, previa rehabilitación del sistema existente, se contaría con capacidad para abastecer la demanda de agua tratada, y no hay amenaza de desabastecimiento a corto o mediano plazo, asociada a la capacidad de las instalaciones y en función de la dinámica del crecimiento poblacional en lo sucesivo.

Se debe tener en cuenta que el comportamiento de crecimiento de la población ha presentado un comportamiento por encima de lo estimado, y no se cuenta con información suficiente que permita proyectar su comportamiento a futuro. No obstante, la simulación anterior está definida por la tendencia observada entre 2005 y 2018; y es necesario que el prestador asuma control sobre este aspecto para proyectarse a los años venideros y tome, en conjunto con la administración municipal, las decisiones que correspondan para asegurar el suministro de agua potable en su área de prestación del servicio de acueducto.

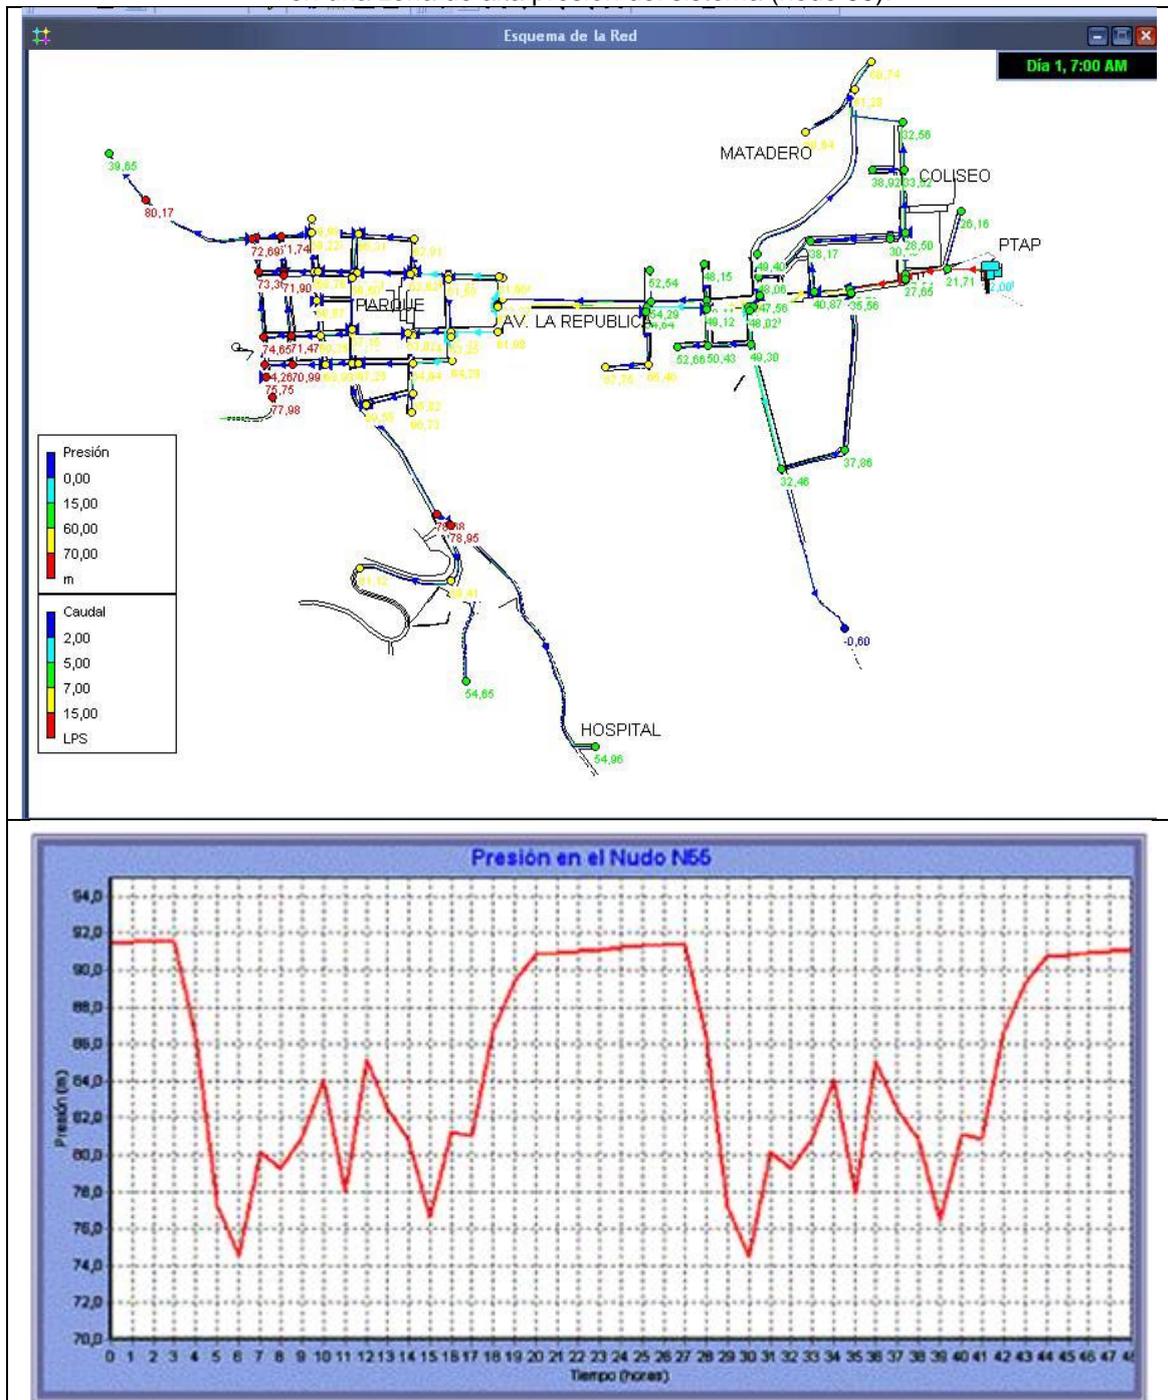
por daños por parte de la comunidad en tales zonas, siendo un indicio de suficiencia y conformidad con las propiedades hidráulicas del servicio.

Imagen 21. Distribución de presiones en la red de distribución y comportamiento de presiones en una zona de alta presión del sistema (nodo 55).

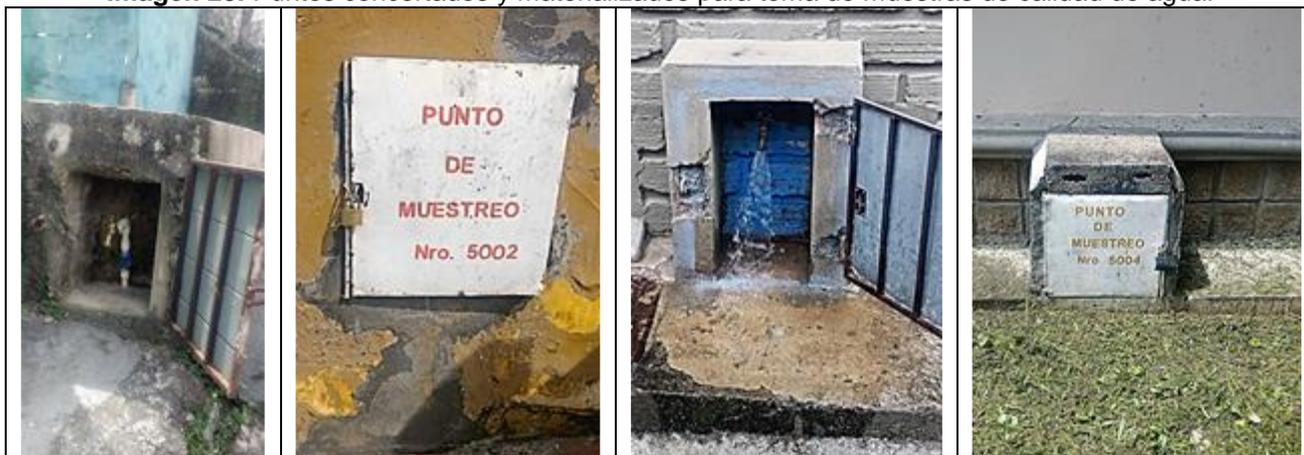
Imagen 23. Puntos concertados y materializados para toma de muestras de calidad de agua.

- Punto 5001: Cancha de fútbol (punto inicial).
- Punto 5002: Casa de la cultura (punto medio).
- Punto 5003: Calle 20 Carrera 20, contiguo a la oficina ESPE (punto distante).
- Punto 5004: Hospital San Rafael (interés general, punto medio).

En cuanto al reporte del acta correspondiente al SUI, el artículo 6.4.3.8 de la Resolución SSPD No. 20101300048765 del 14 de diciembre de 2010, establece que las personas prestadoras deben realizar el cargue al SUI de la copia del acta de recibo a conformidad de la materialización de los puntos de muestreo, realizada con la autoridad sanitaria competente. A la fecha, el prestador tiene en estado PENDIENTE de reporte los cargue masivo “ACTA DE RECIBO A CONFORMIDAD DE LA MATERIALIZACION DE LOS PUNTOS DE MUESTREO EN RED DE DISTRIBUCIÓN RANGO 1 (PDF o TIFF)”, correspondiente a las vigencias 2011 a 2017, lo que representa un presunto incumplimiento.

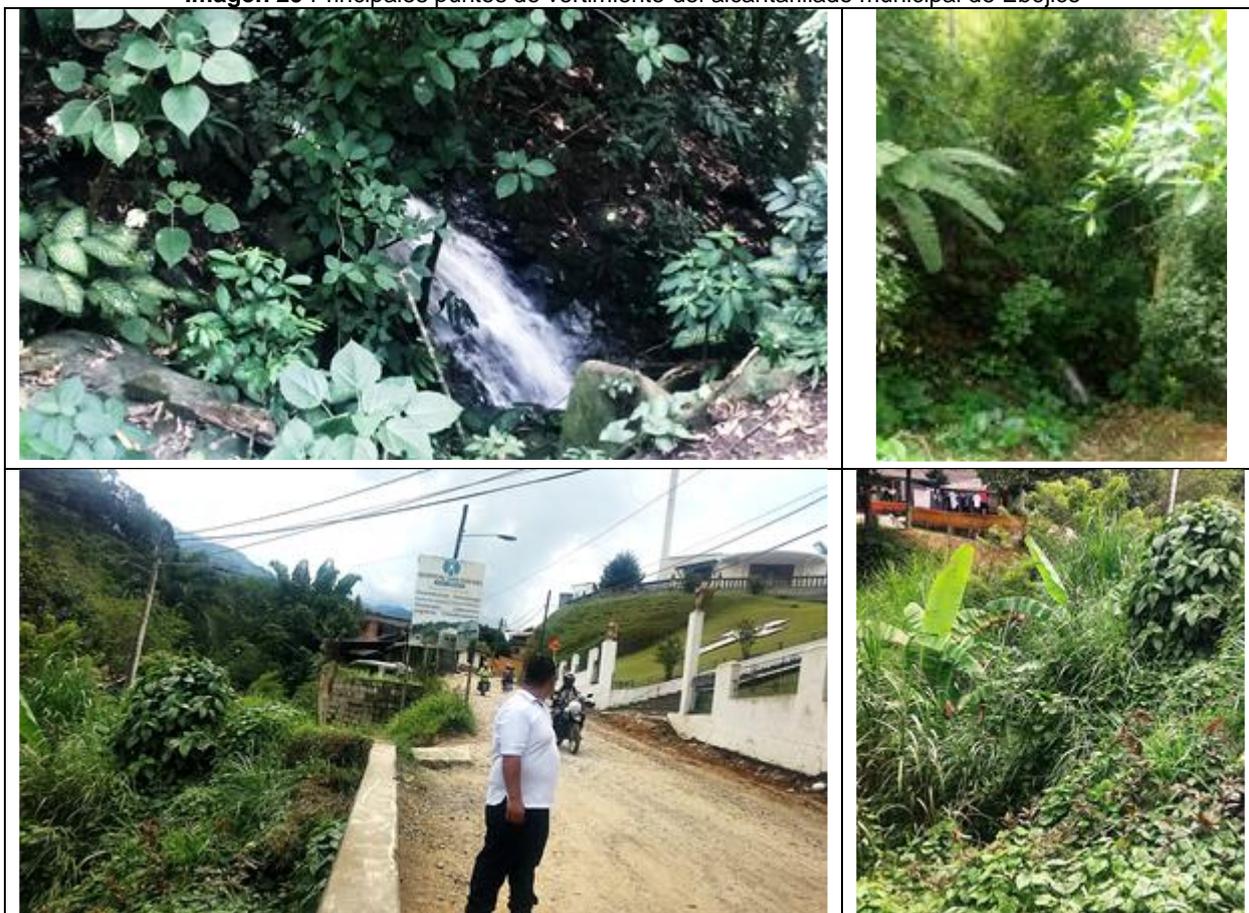
Imagen 29 Principales puntos de vertimiento del alcantarillado municipal de Ebéjico

domiciliario de alcantarillado, las aguas son conducidas y vertidas sin tratamiento a corrientes hídricas y drenajes naturales, aspecto que implica un hallazgo de calidad deficiente en el reporte de información, que además implica la habilitación innecesaria de formatos y formularios en el Sistema Único de Información – SUI. Por tal razón, el prestador deberá realizar la corrección pertinente mediante una nueva solicitud de actualización del RUPS, en el plazo inmediato.

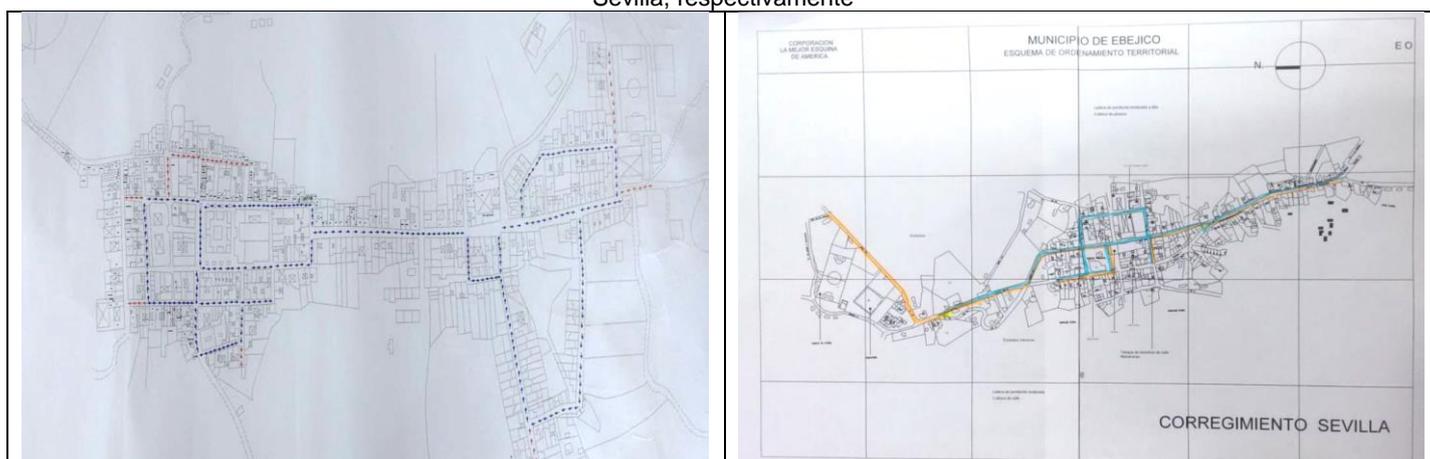
Imagen 32. Plano de rutas de recolección de residuos en la cabecera municipal y en el corregimiento Sevilla, respectivamente

Al no contar con planos o esquemas de la ruta de recolección actualmente implementada, y no disponer de planillas o registro de actividades de recolección de residuos, no es posible confrontar la información planificada en el PGIRS, con la implementada por el prestador, es decir, no se cuenta con soportes. No obstante, por información suministrada por el prestador, y mediante entrevista informal a usuarios del área urbana, se estableció que la frecuencia de recolección en el área urbana es de dos (2) veces por semana (martes y viernes), al igual que en las zonas rurales.

En concordancia, es necesario que el prestador dé cumplimiento de lo dispuesto en el artículo 2.3.2.2.2.3.30 del Decreto 1077 de 2015, estableciendo, documentando e implementando el procedimiento que atienda los criterios para el establecimiento de macro y microrrutas de recolección y transporte de residuos sólidos aprovechables y no aprovechables (incluyendo para áreas rurales atendidas), así como para las actividades complementarias de barrido y limpieza de vías y áreas públicas, entre otras, si hay lugar a ello.

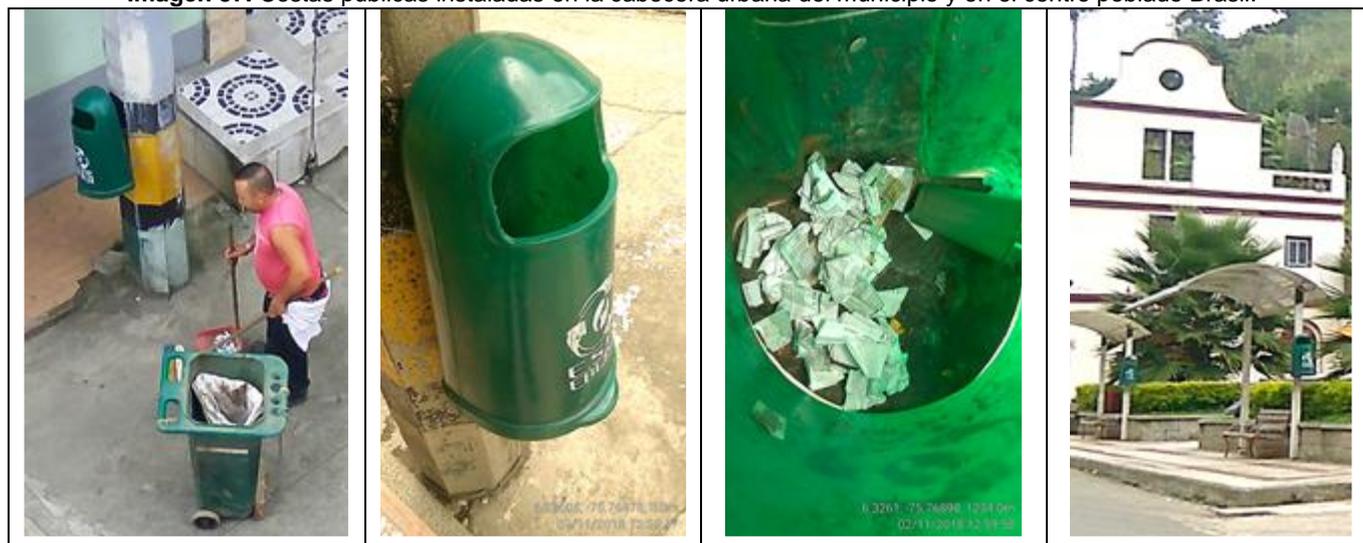
Imagen 37. Cestas públicas instaladas en la cabecera urbana del municipio y en el centro poblado Brasil.

En el parque de los centros poblados Brasil y Sevilla, se cuenta con cestas públicas en número indeterminado, las cuales también están a cargo de ESPE y tienen las mismas características que las instaladas en el área urbana.

Complementariamente, en el artículo 2.3.2.2.4.58 *ibídem*, se citan las características que deben cumplir tales canastillas o cestas públicas, como se presenta a continuación:
