**EVALUACIÓN INTEGRAL DEL PRESTADOR
EMPRESA MUNICIPAL DE ACUEDUCTO
ALCANTARILLADO Y ASEO DEL MUNICIPIO DE
SAN JUAN DE BETULIA SA ESP**

**SUPERINTENDENCIA DELEGADA PARA ACUEDUCTO,
ALCANTARILLADO Y ASEO**

Bogotá, diciembre de 2019

ANÁLISIS AÑOS 2017 – 2018

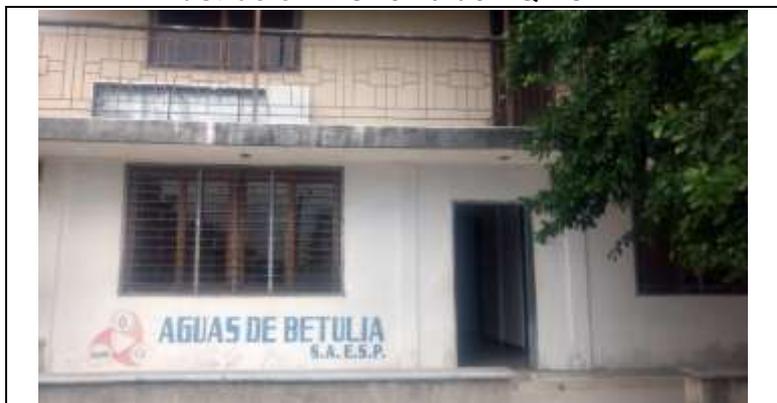
Ilustración 2 Oficina de PQR's

Las oficinas del prestador presentan un avanzado estado de deterioro, ya que funciona en la antigua sede de la Alcaldía Municipal y presuntamente no se han realizado actividades de mantenimiento a la sede, se destaca que las unidades sanitarias de la sede administrativa no cuentan con suministro de agua.

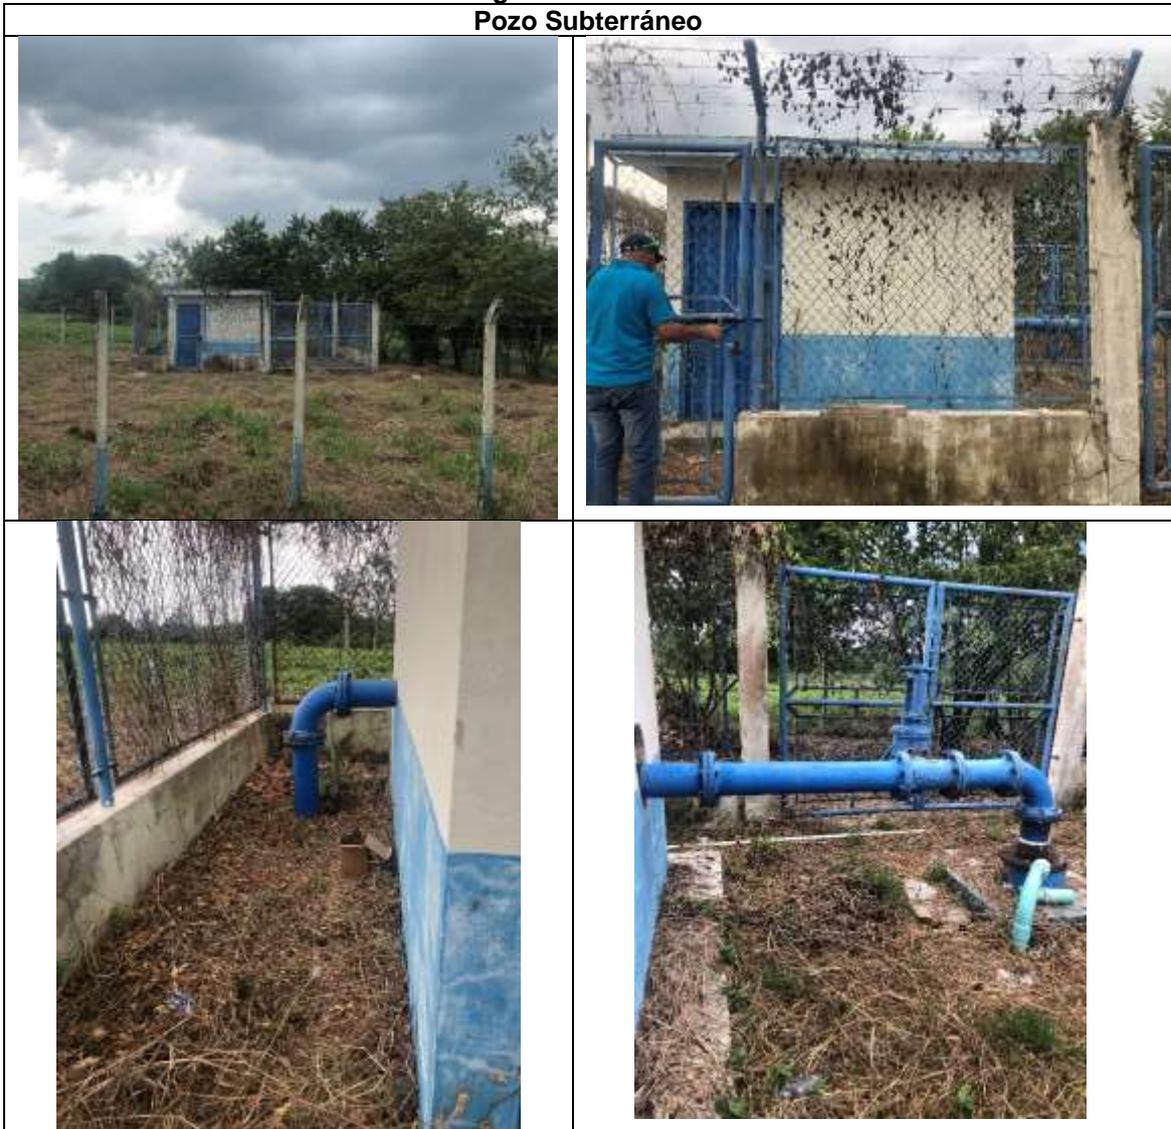
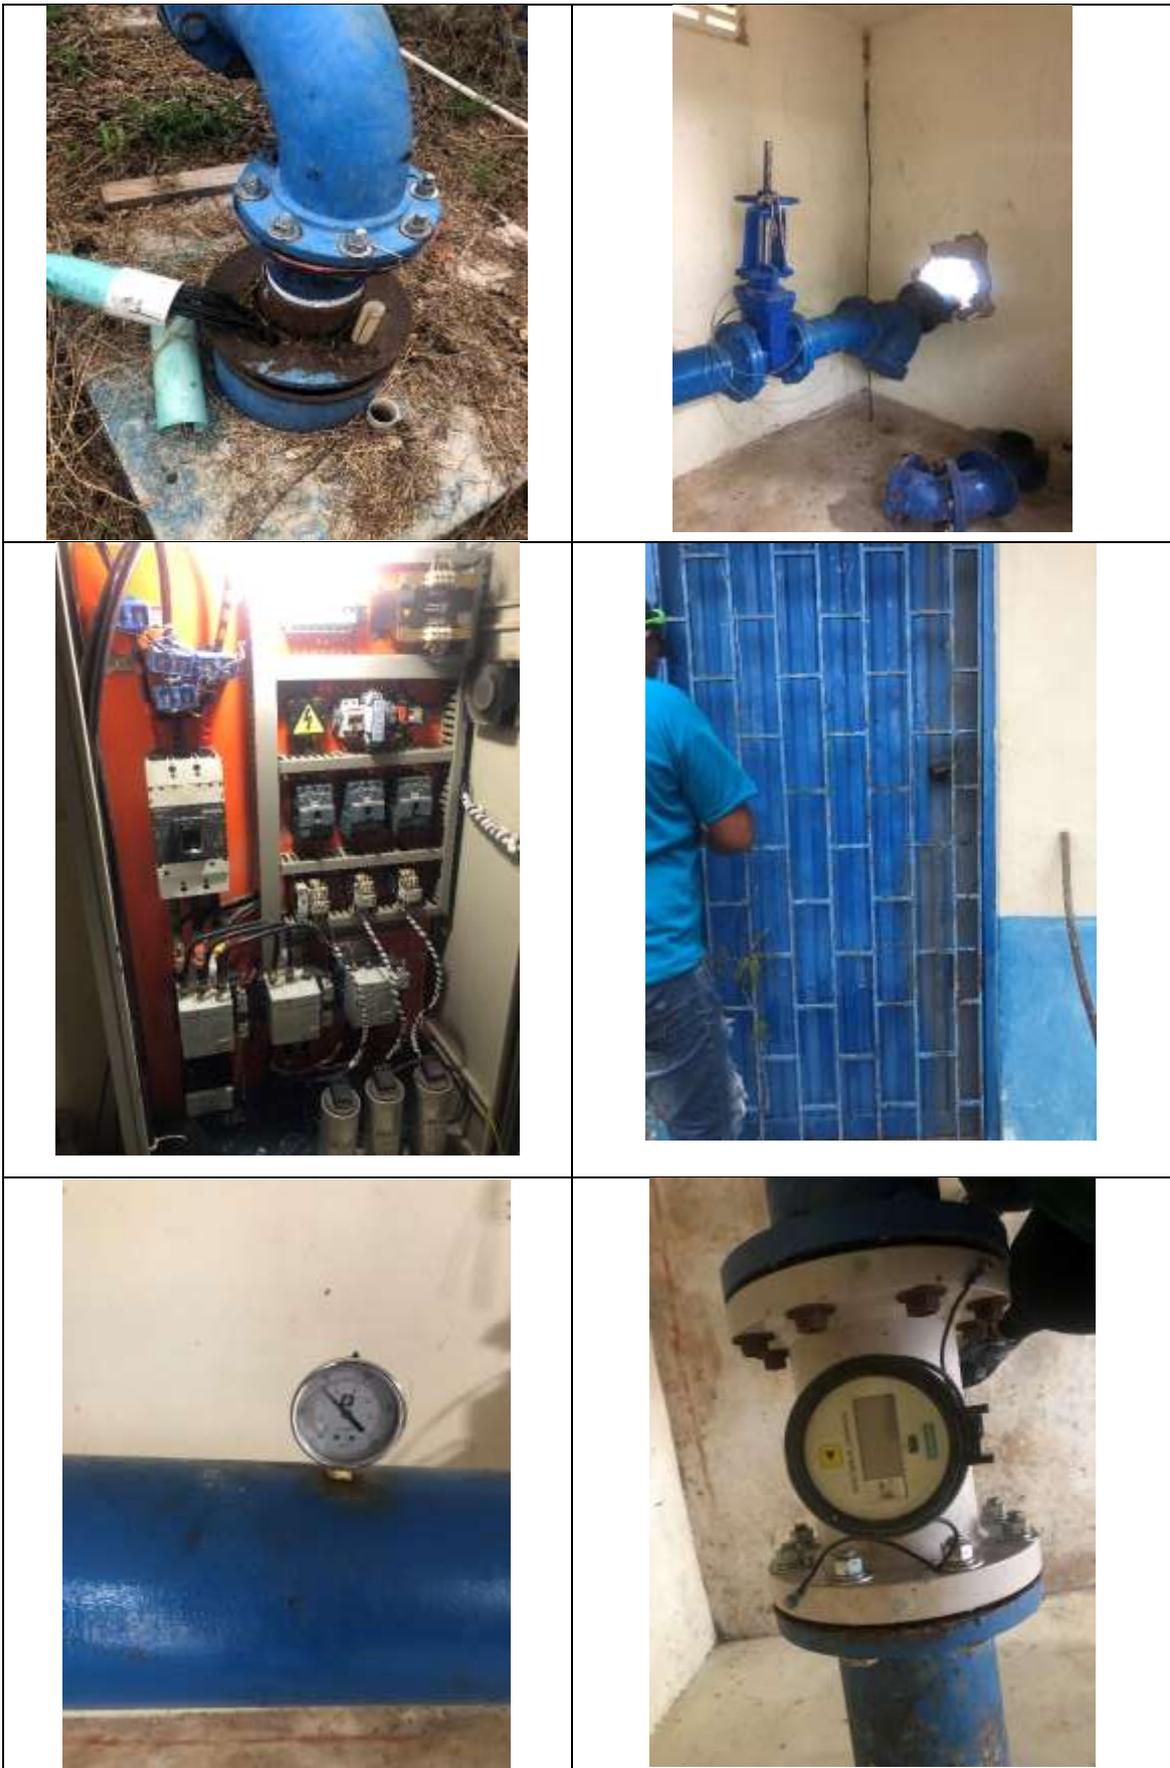
**Imagen 7 Bocatoma
Pozo Subterráneo**

semana contrario a lo descrito en el Informe Final de Diagnóstico elaborado en diciembre de 2013. Finalmente se observa que no se realiza mantenimiento frecuente a esta estructura, cuenta con encerramiento en malla eslabonada y no cuenta con valla informativa; el lote en el que está ubicado el pozo subterráneo es propiedad del municipio de San Juan de Betulia.

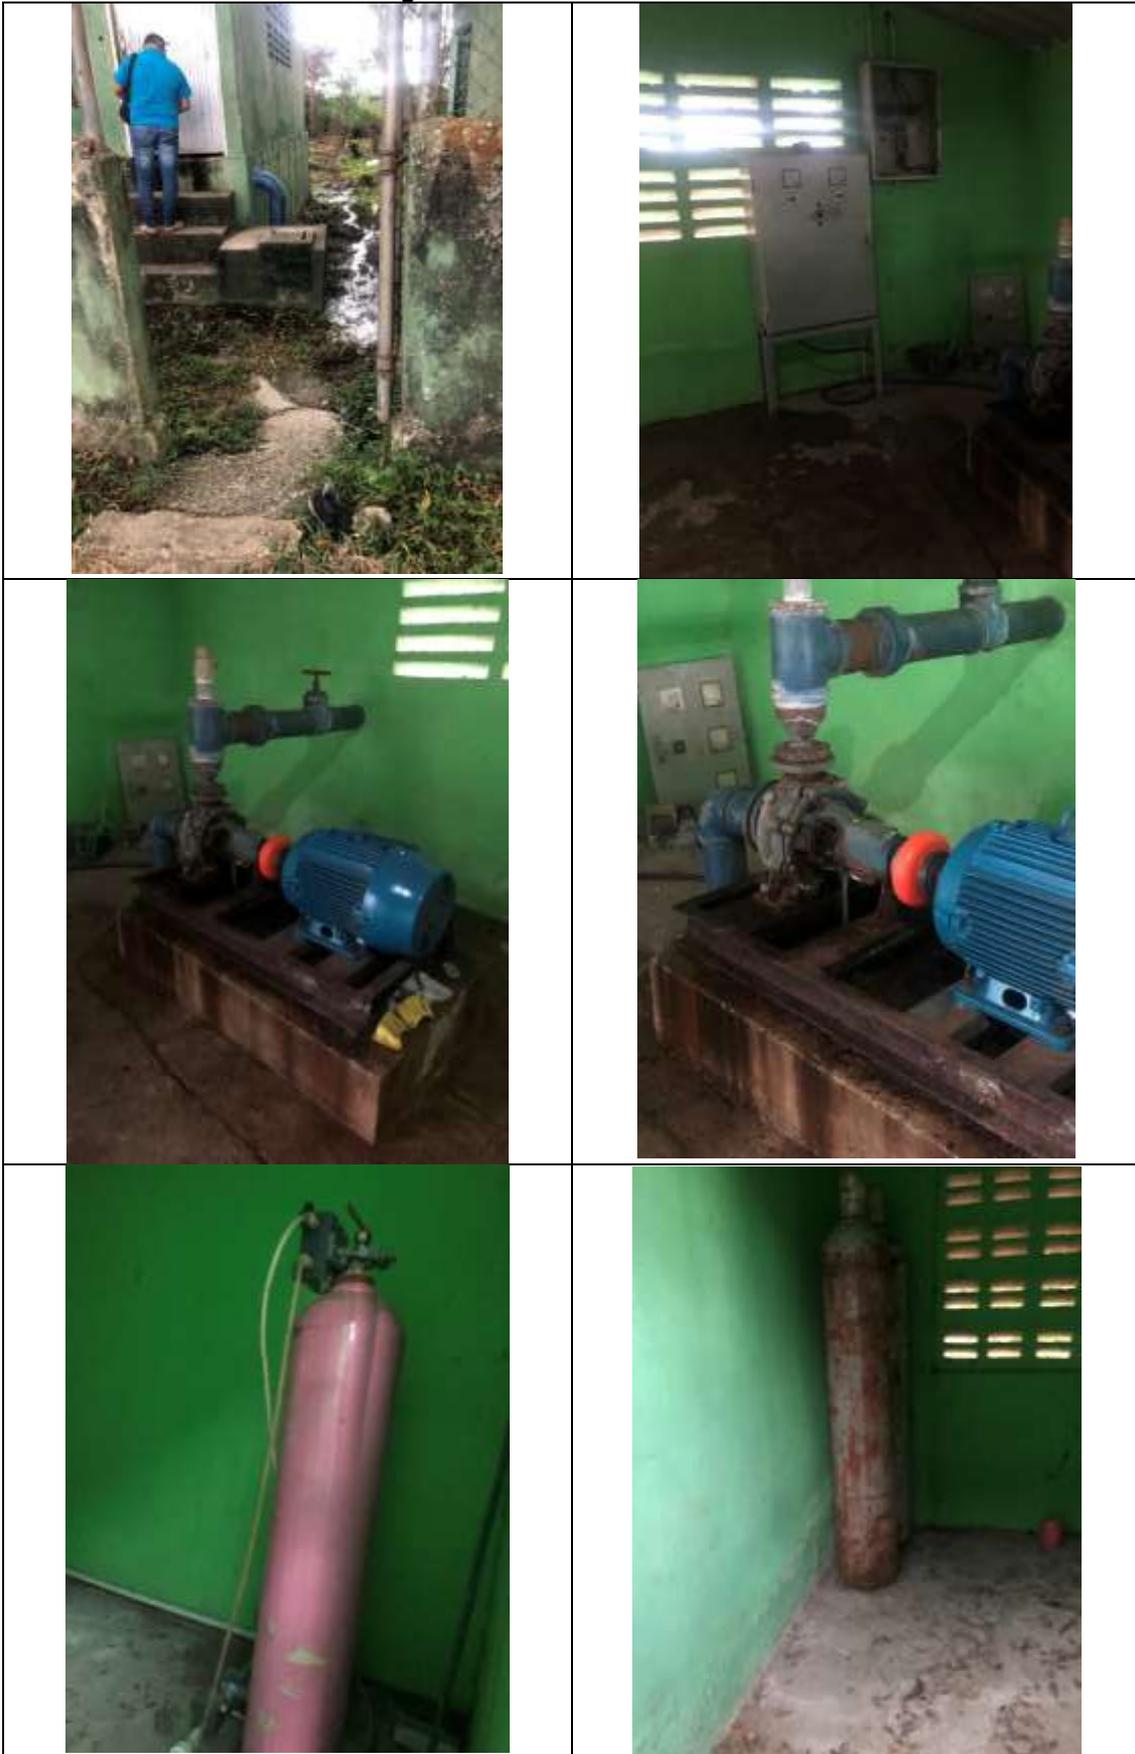
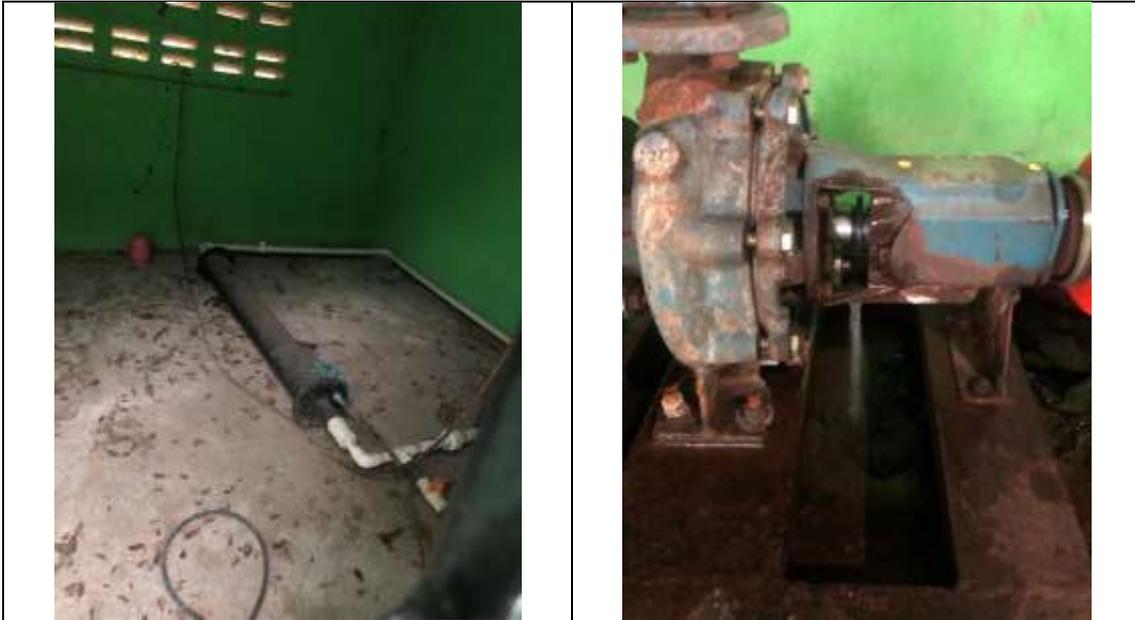
Imagen 8 Sistema de desinfección

El sistema de desinfección existente consiste en la aplicación de cloro gaseoso desde un cilindro con cloro, a la línea matriz del acueducto tubería de 6”, exactamente a la altura de la estación de rebombeo. El suministro de cloro gaseoso se realiza a través de una bomba reforzada y un eyector instalado dentro de la tubería de 6”.

AGUAS DE BETULIA SA ESP, no cuenta con planta de tratamiento de agua potable – PTAP. En visita realizada se identificó que el dosificador no estaba en funcionamiento. El operador Alexander Macarena indica que desde el mes de diciembre de 2018 no está funcionando por falla en la operación. No se lleva registro de operación, no tienen planilla de la supervisión del cloro aplicado y el funcionamiento de este.

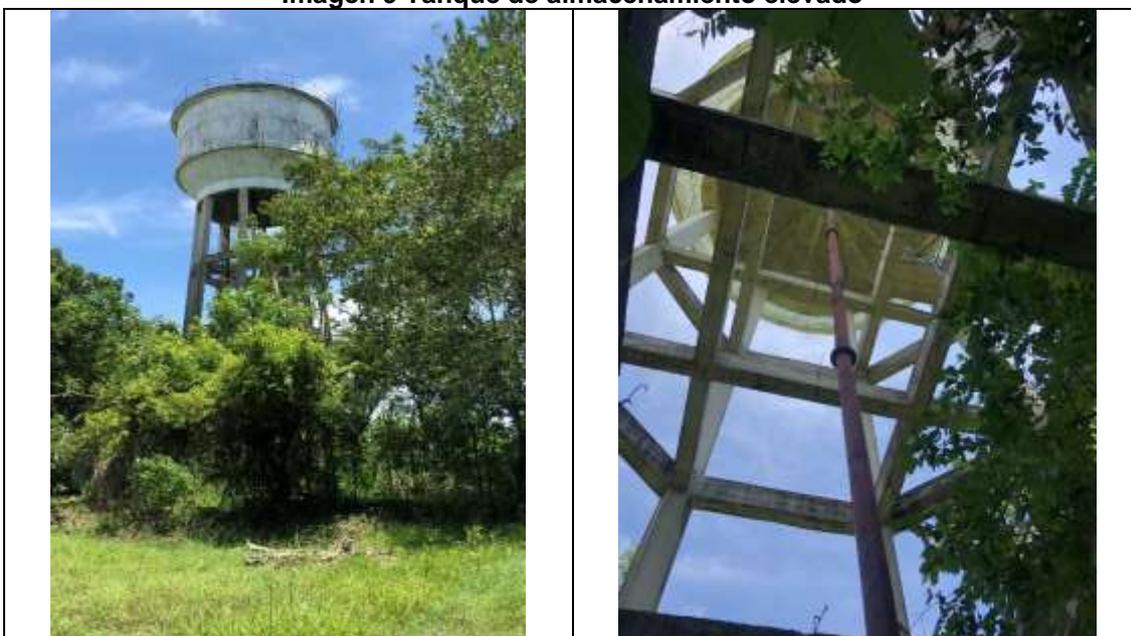
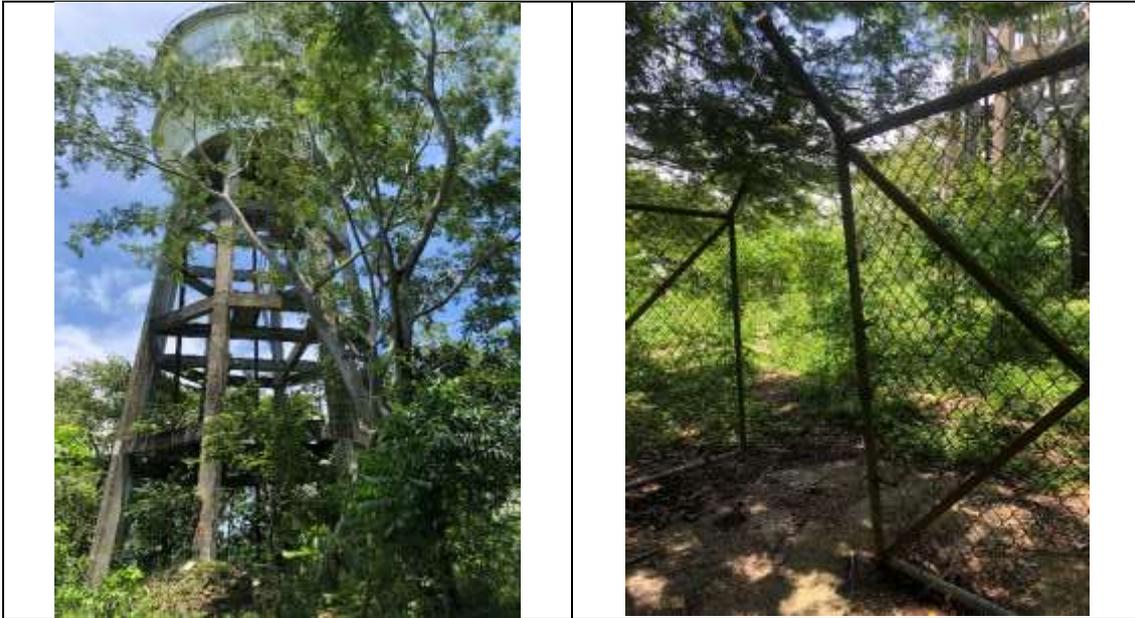
Imagen 9 Tanque de almacenamiento elevado

Actualmente el sistema de acueducto de la cabecera municipal de San Juan de Betulia dispone de un almacenamiento el cual es un tanque elevado con capacidad de 375 m³, con una altura de 23 m, almacena el agua proveniente del pozo subterráneo, se localiza en la entrada del casco urbano, esto de acuerdo con lo descrito en Informe Final de Diagnóstico elaborado en diciembre de 2013. Sin embargo, en visita se observó que el tanque elevado esta fuera de funcionamiento y no está almacenando el agua, debido a que las válvulas están fuera de operación.

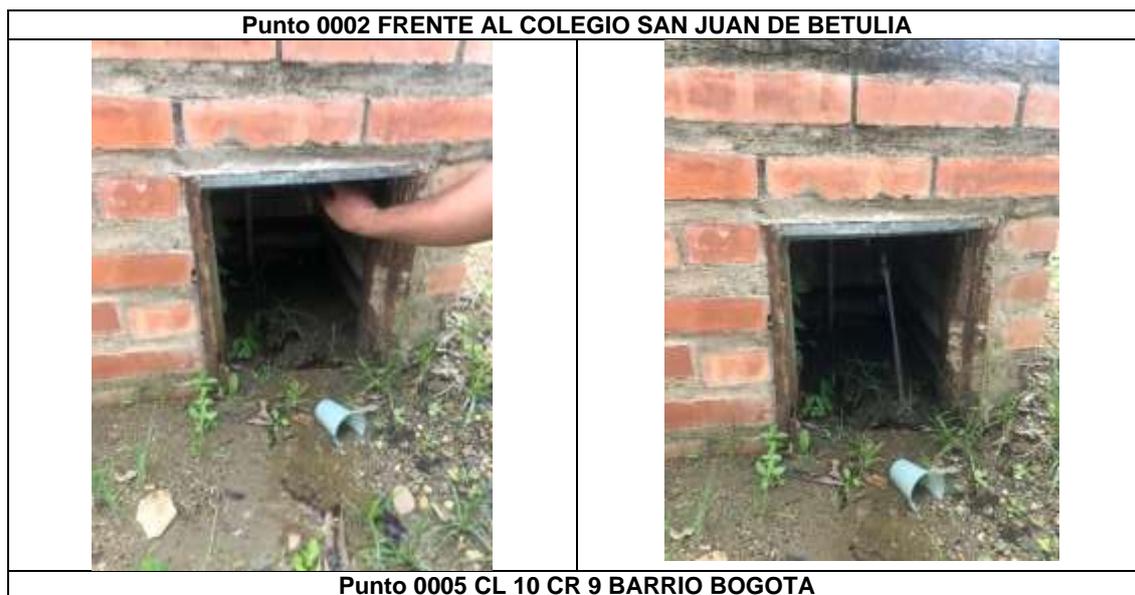
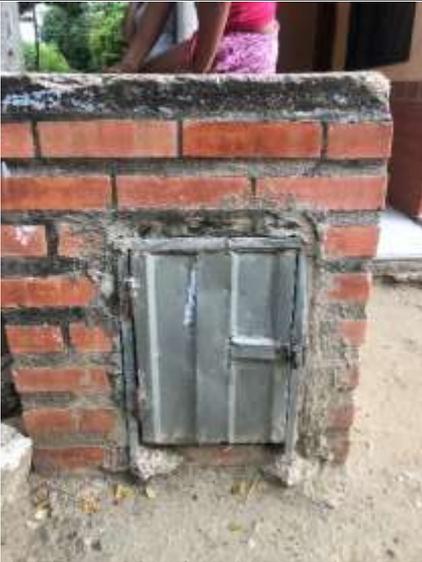
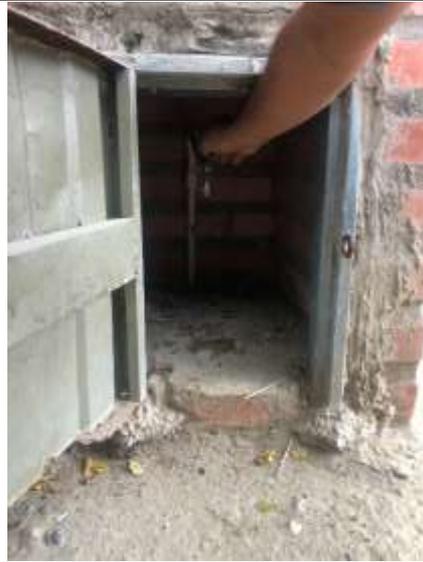
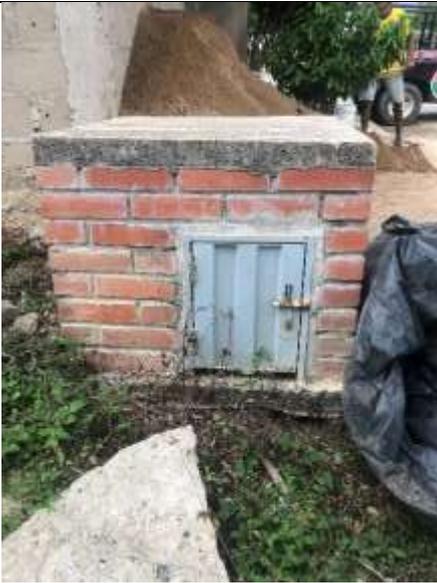
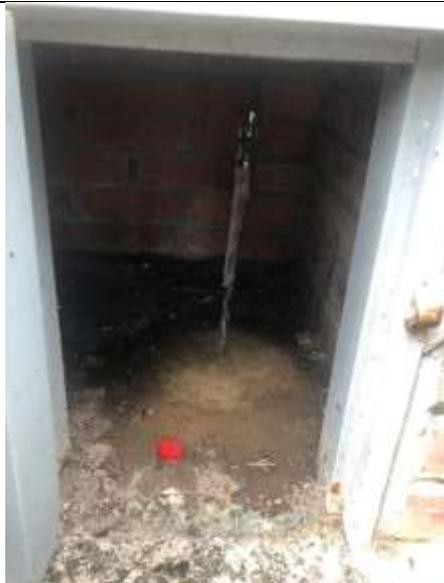
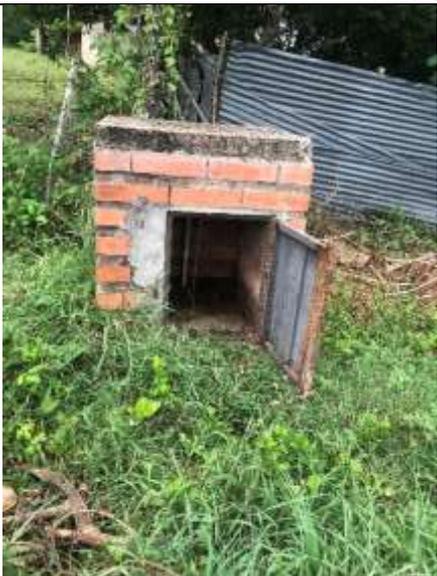
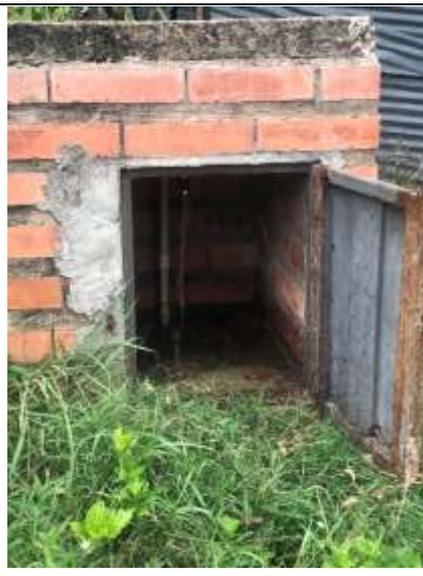
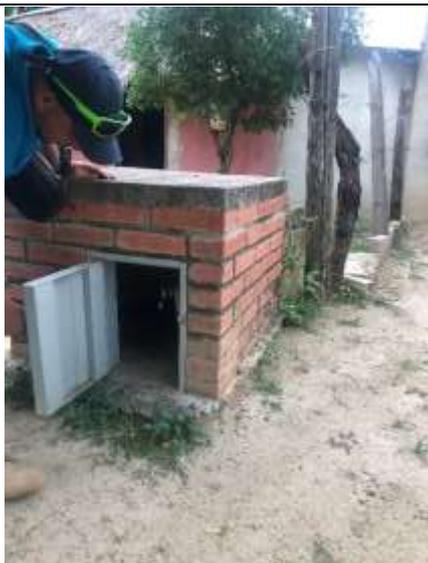
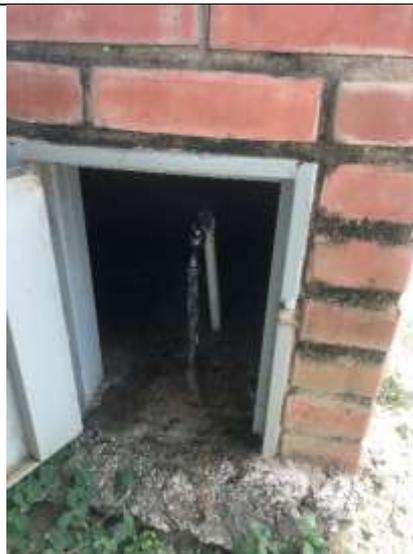
Imagen 10 Puntos concertados del servicio de acueducto

Punto 0006. Se encuentra ubicado en una caseta sin cerradura, no cuenta con llave, no se cuenta con manómetro, no se realiza medición de presiones. La caseta no tiene señalización con el número de punto de muestreo

Punto 0004 BARRIO POZO NUEVO

Punto 0001 VIA COROZAL

Punto 0005 CL 10 CR 9 BARRIO BOGOTA

Punto 0006 VIA SALIDA SINCE ANTIIOGUO ASO COSTA

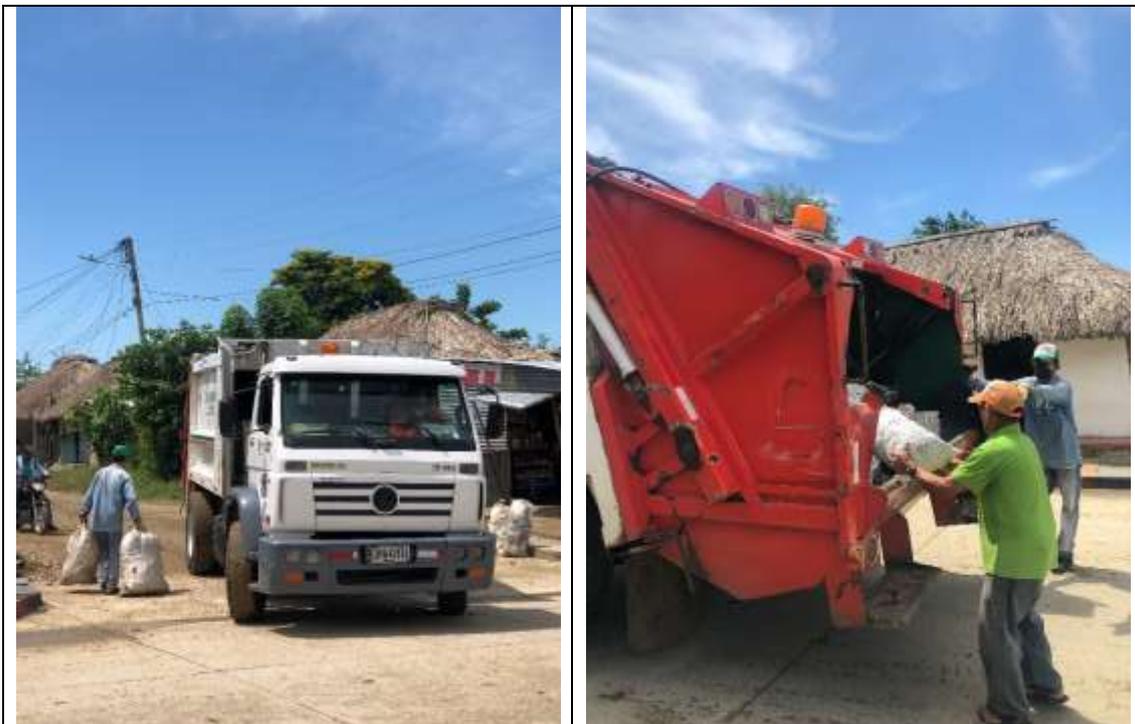
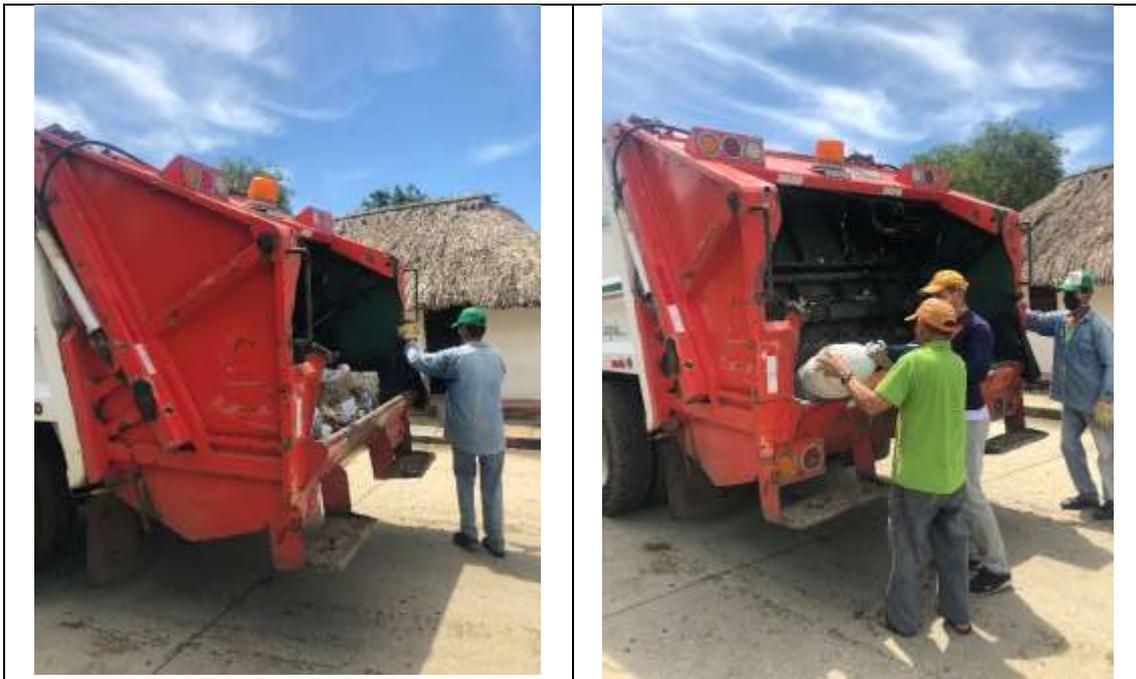
Imagen 14 Actividad de recolección en el municipio de San Juan de Betulia

En desarrollo de la visita de inspección se verificó la actividad de recolección llevada a cabo el martes 17 de septiembre en horas de la mañana. Esta situación se mantuvo durante el tiempo de permanencia de los comisionados en el municipio de San Juan de Betulia (martes 17, en horas de la mañana), como se presenta en las siguientes imágenes.

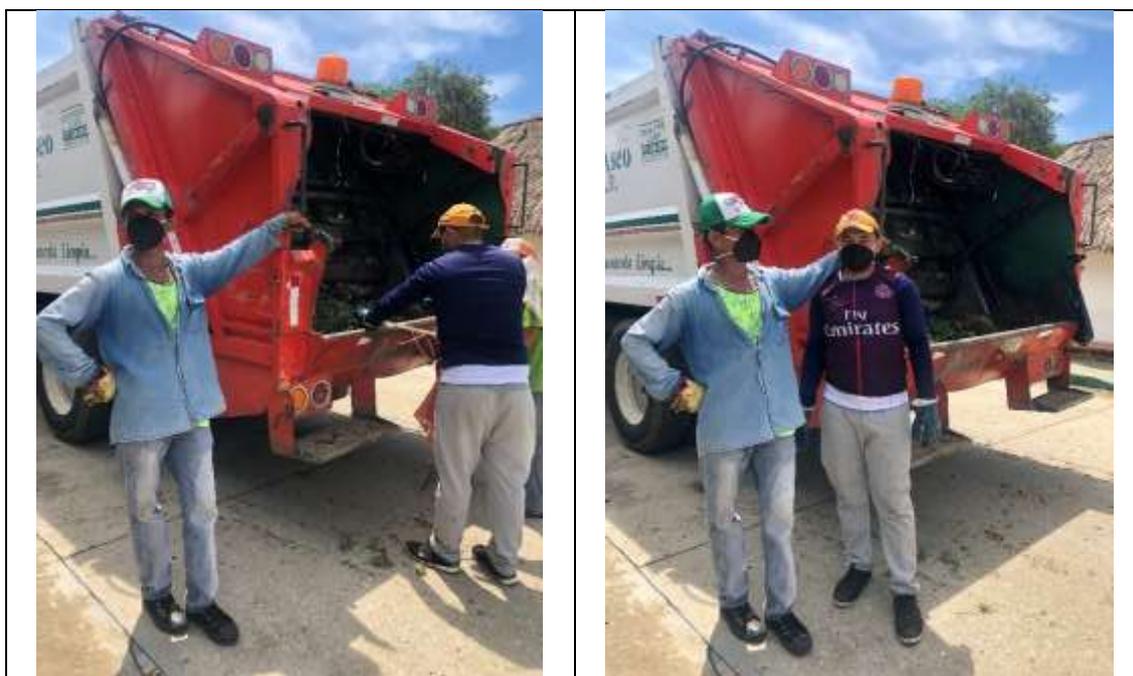
Imagen 15 Operarios recolección y transporte de residuos solidos

El gerente Jairo Herrera manifiesta que no tiene conocimiento del número de operarios asignados. Sin embargo, el día martes 17 de septiembre se verifico el recorrido de recolección de residuos sólidos y se identificaron 3 operarios realizando la recolección.

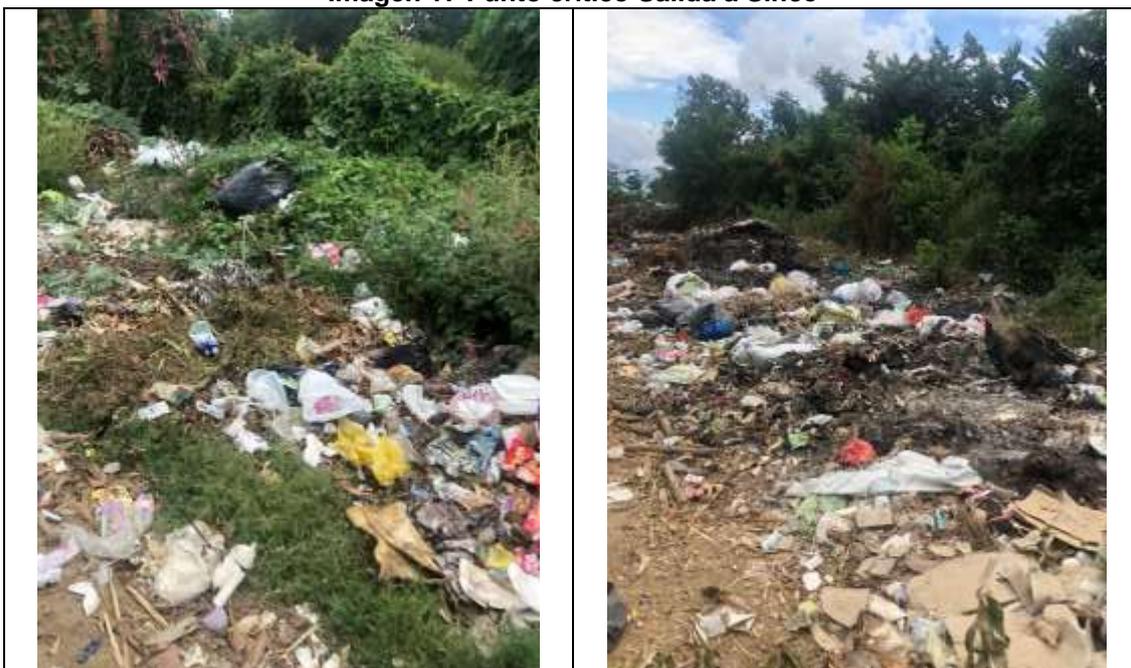
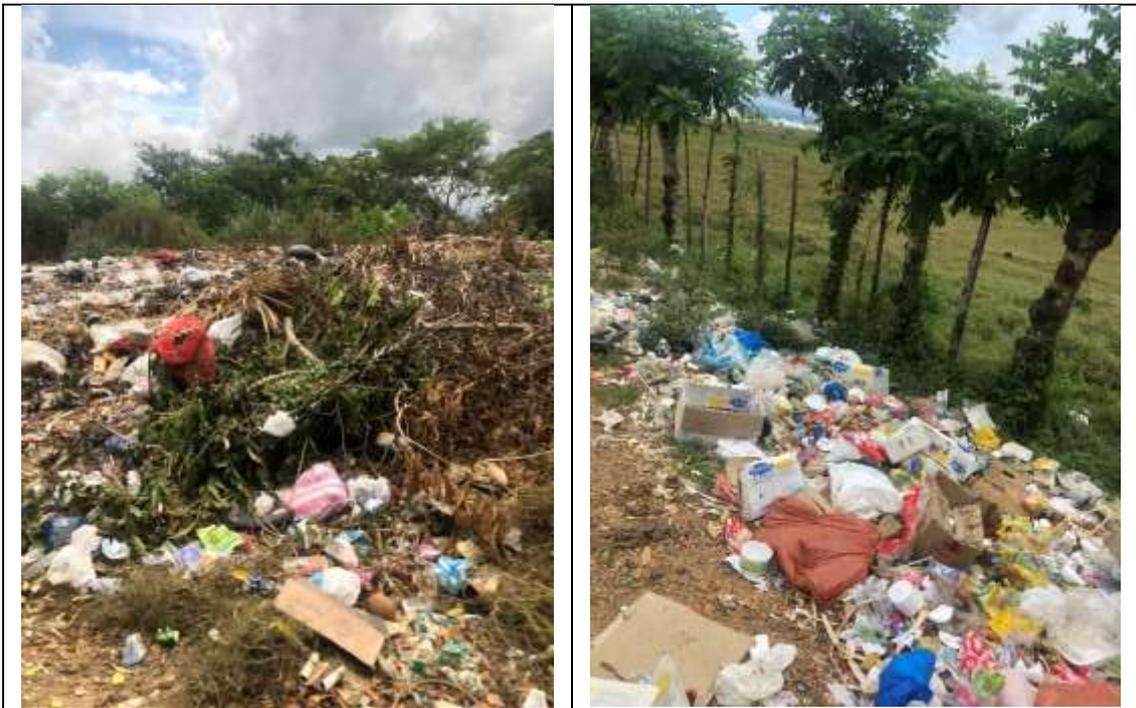
Imagen 17 Punto crítico Salida a Sincé

Al respecto, el gerente de AGUAS DE BETULIA SA ESP informó en desarrollo de la visita, que se tienen identificados los puntos críticos en relación con la acumulación de residuos sólidos no entregados a la ruta de recolección, como se evidencia a continuación. Por tanto, presuntamente cumple con el Decreto 1077 de 2015.

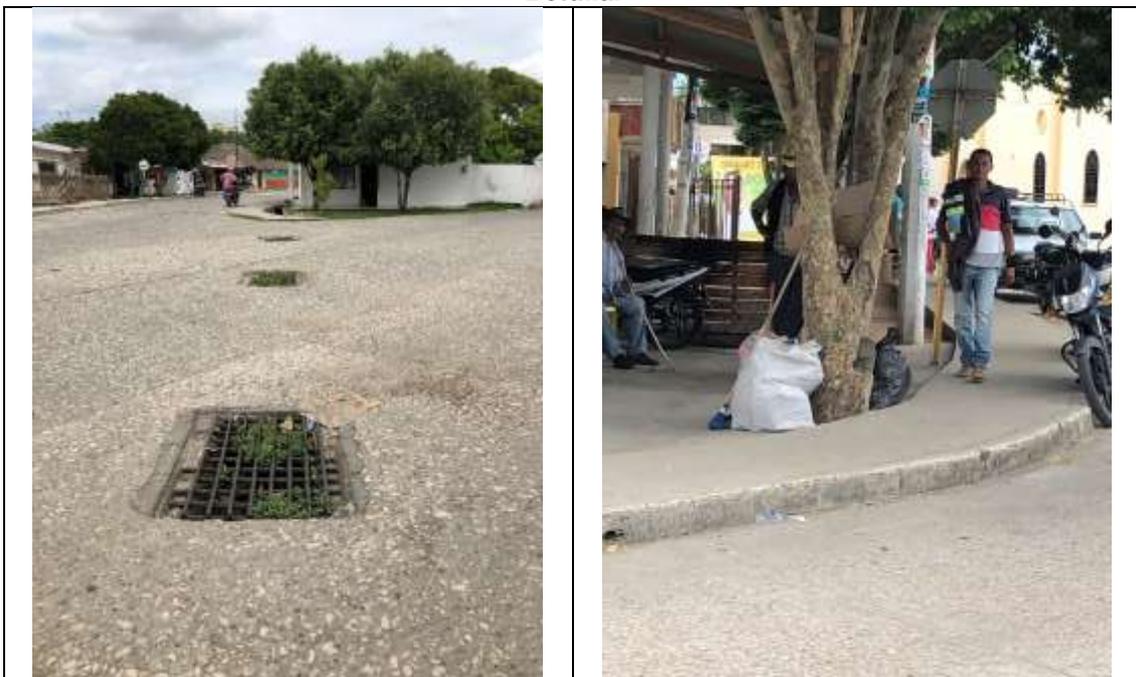
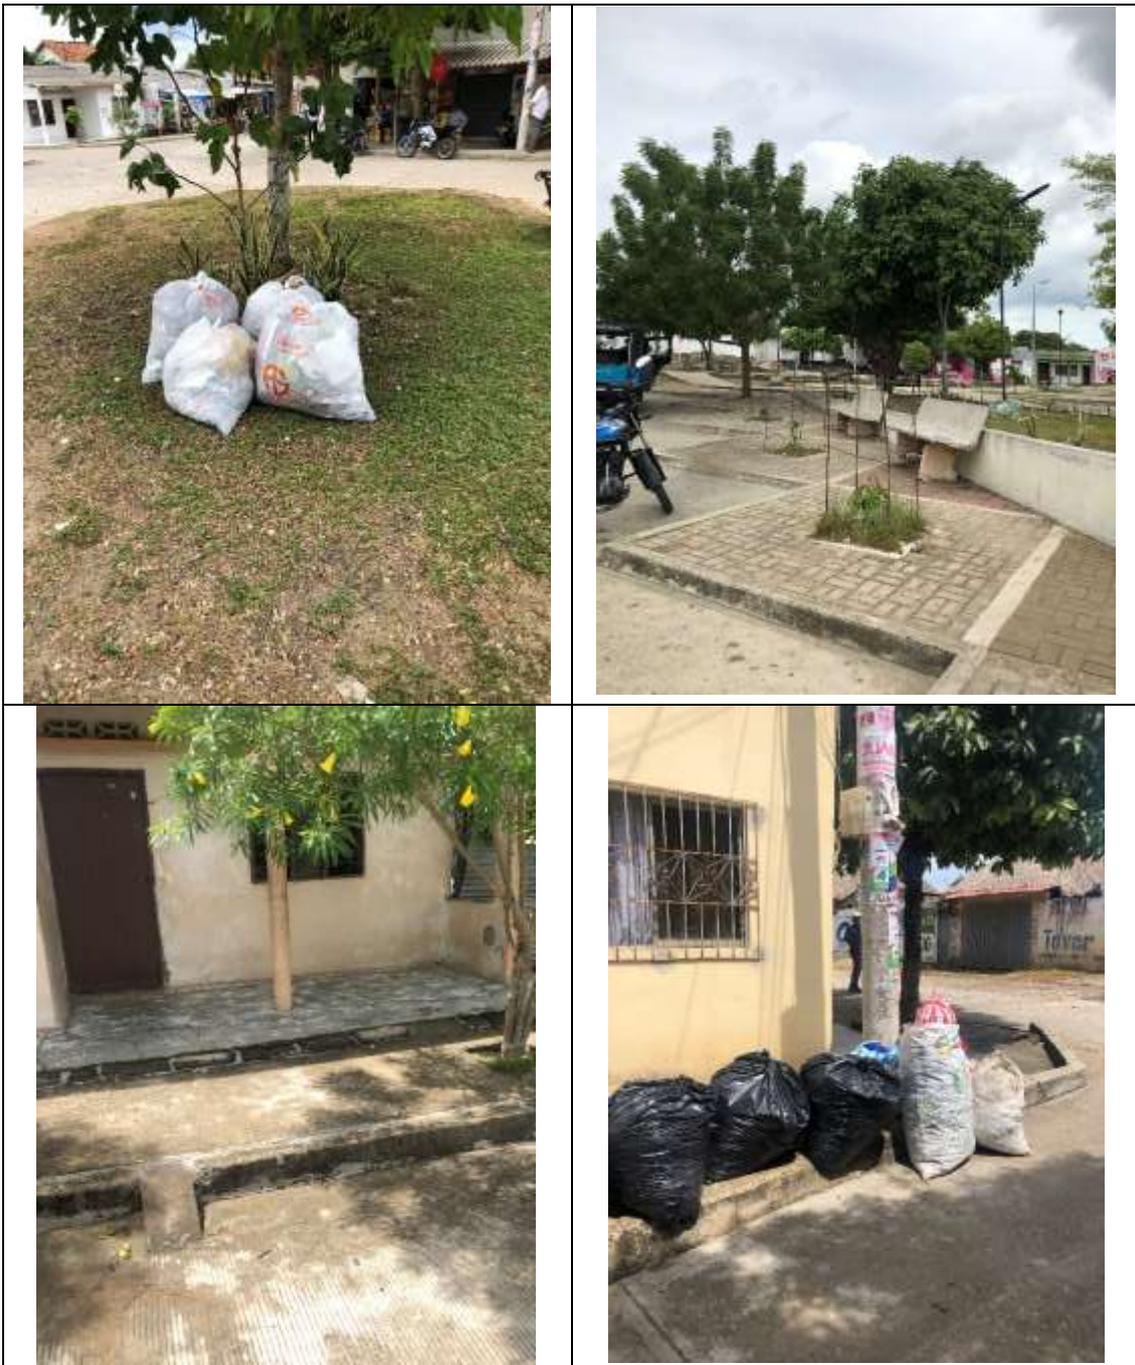
Imagen 19. Estado de limpieza de vías y áreas públicas en el municipio de San Juan de Betulia.

Manual. Se realiza en las vías del municipio y en el parque principal del municipio.

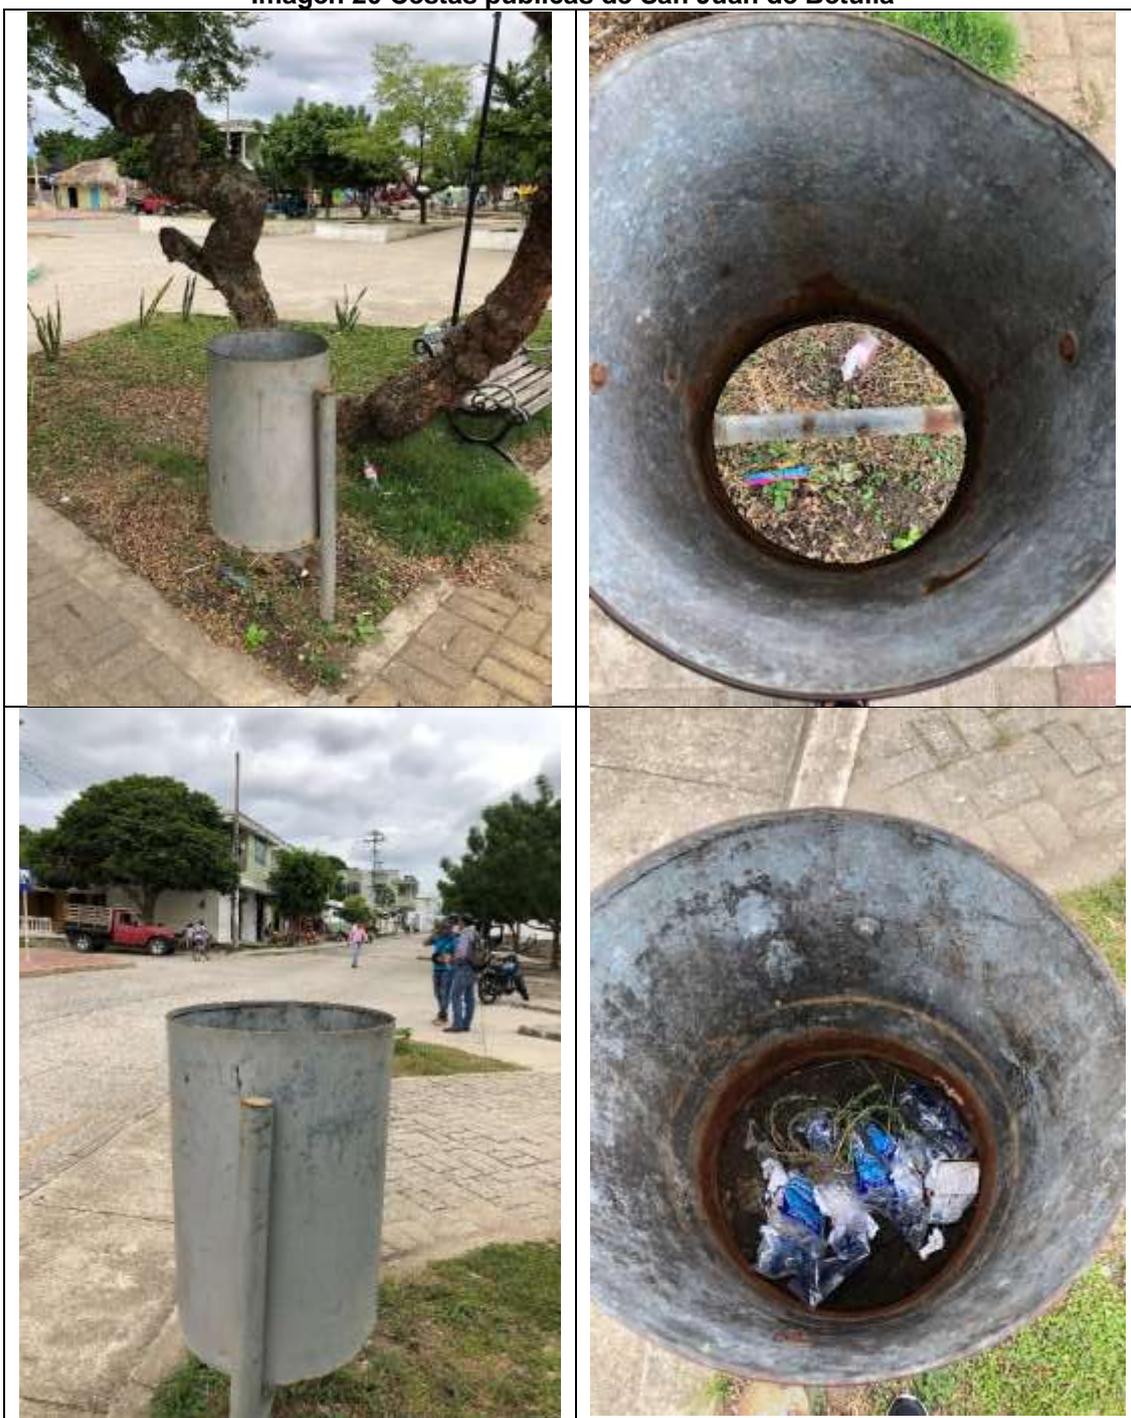
Imagen 20 Cestas públicas de San Juan de Betulia

Al respecto, el prestador tiene bajo su responsabilidad el mantenimiento de las cestas públicas, instaladas por el ente territorial en los parques y vías del municipio.
