EVALUACIÓN INTEGRAL DE PRESTADORES

MUNICIPIO DE MOMPOS

**SUPERINTENDENCIA DELEGADA
DIRECCIÓN TÉCNICA
Bogotá, diciembre de 2018**

ANÁLISIS 2016-2017

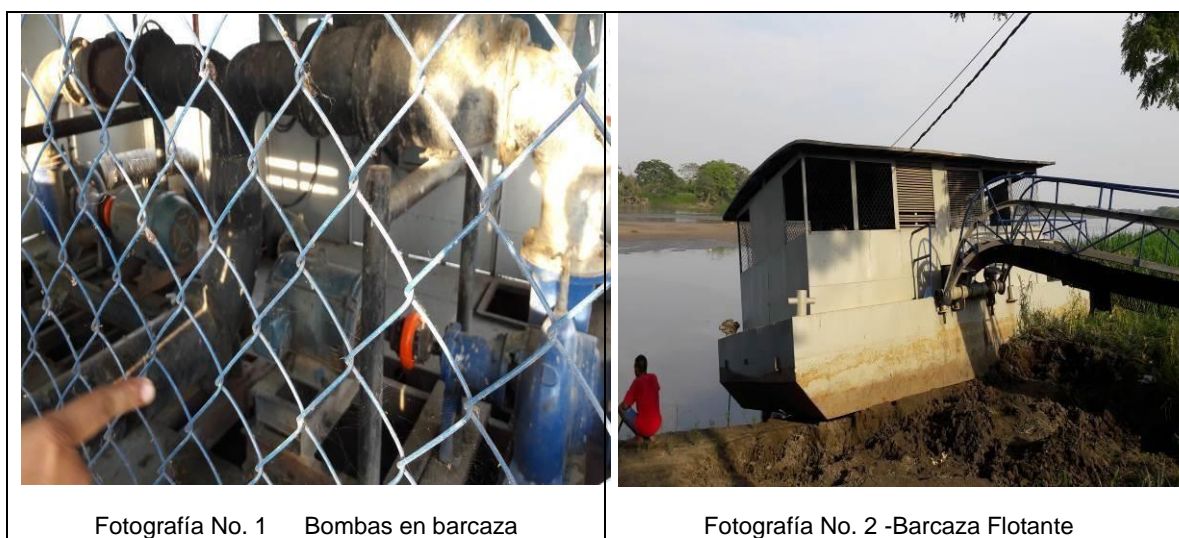
Ilustración 1 Barcaza Rio Magdalena

El sistema de captación está cubierto y se veía en buen estado estructural y operacional, con una tubería de 12 pulgadas a 40 metros de la PTAP, el agua captada e entra a dos tanques desarenadores (concreto reforzado) con tres compartimentos secuenciales como sistema de pre tratamiento en adecuado estado y cobertura.

Tubería de aducción en 12 pulgadas en PVC RBD21

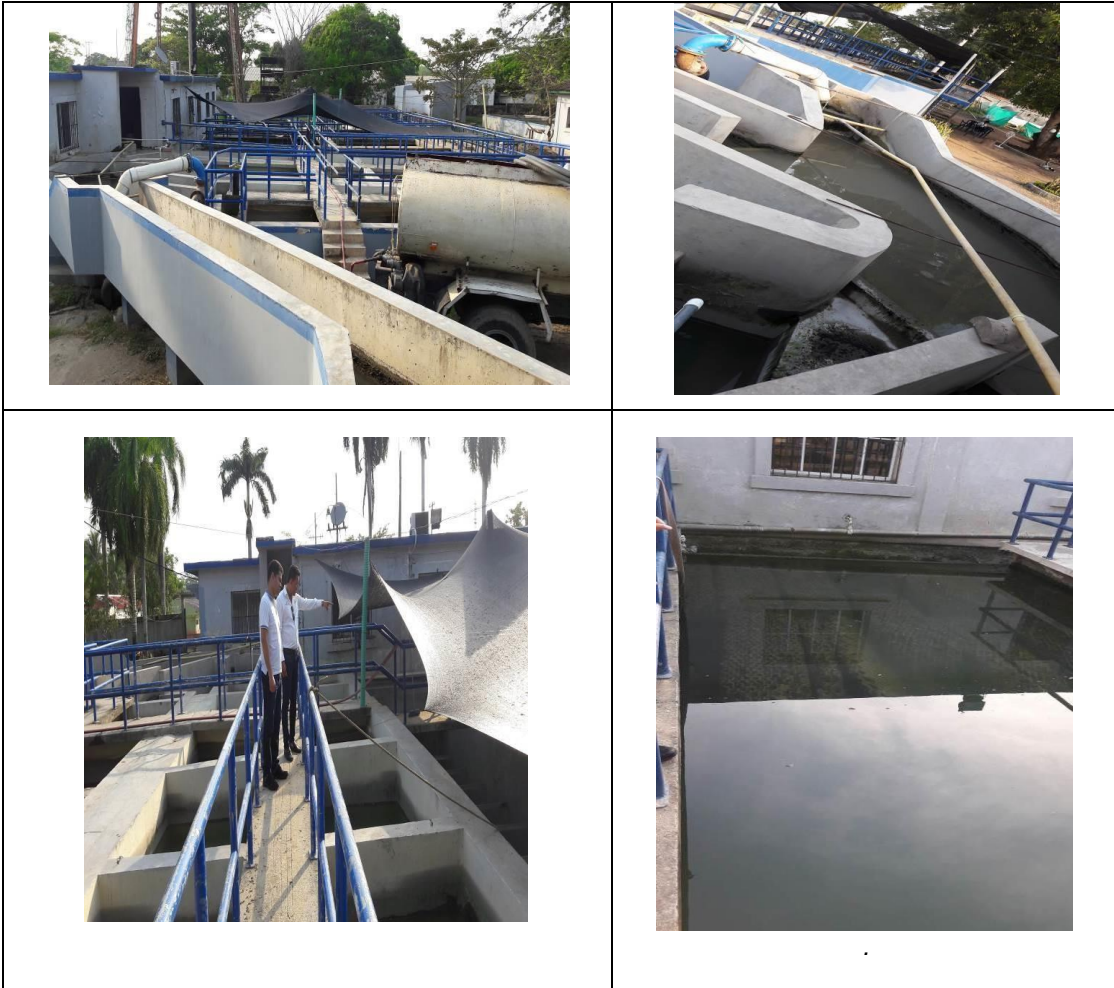
Ilustraciones 2 Canaleta Parchall, filtros y dosificación de cloro gaseoso

Durante la visita se evidenciaron obras de optimización de la planta de tratamiento. Los principales hallazgos y presuntos incumplimientos de la Resolución N° 330 de 2017 ⁴ expedida por el Ministerio de Vivienda, Ciudad y Territorio son:

- No tiene manual de operación
- No lleva bitácoras de operación
- No realiza manejo a los lodos generados en el proceso de potabilización

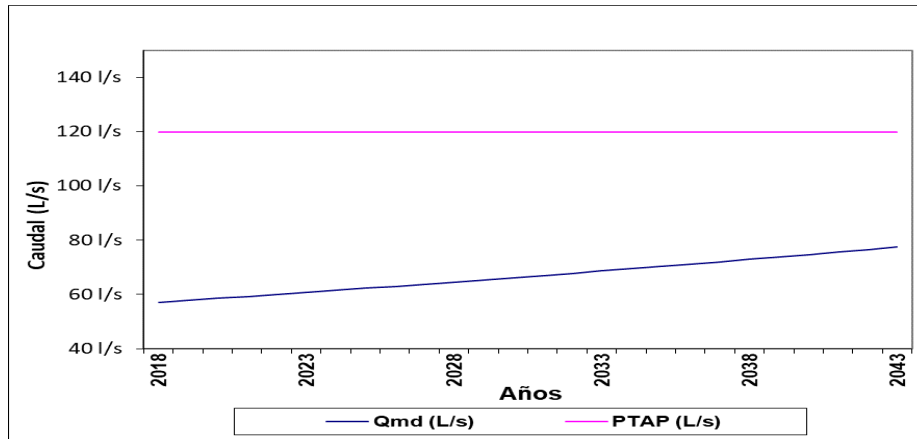
Ilustración 5 Caudal medio diario Vs Captación real y capacidad instalada PTAP

Nota: El Q de diseño es igual al Q operativo.

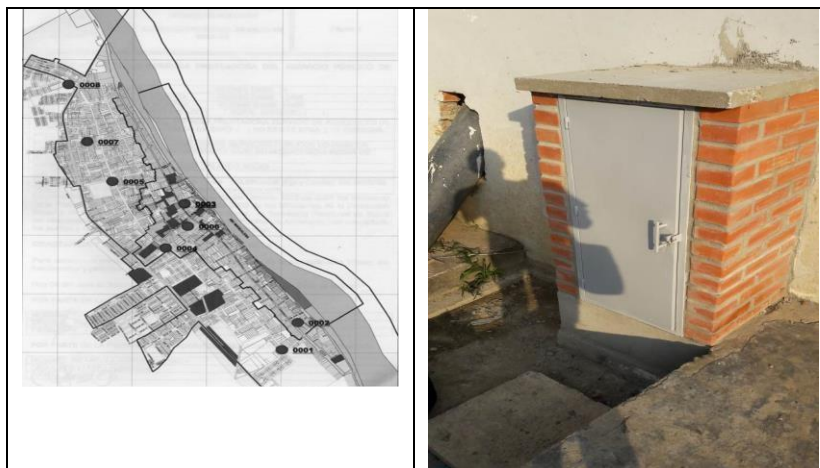
Ilustración 7 Planos de puntos de muestreo

Fueron verificados 3 de los 8 puntos citados en el acta final de recibo a conformidad de puntos de muestreo; seleccionando un punto próximo a la PTAP, un punto medio y el punto más distante de la PTAP en área urbana, encontrando todas estas estructuras operando en condiciones normales y en buen estado de limpieza, sin embargo, les faltaba identificación del prestador.

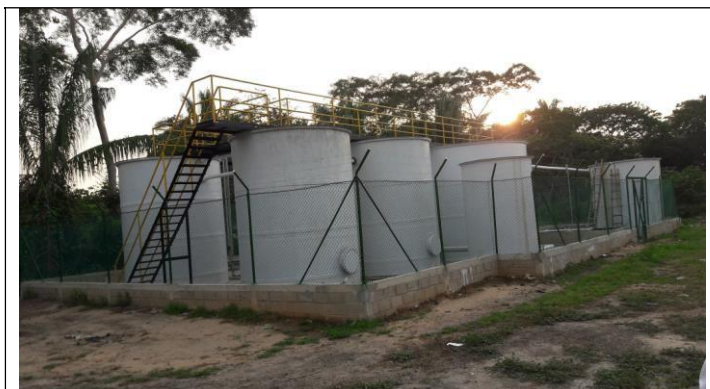
Ilustración 9 Planta de tratamiento de aguas residuales.

La planta de tratamiento de agua residual cuenta con cerramiento perimetral que evita el ingreso a terceros, así mismo, cuenta con vía o escaleras de acceso. Al momento de la visita se observa falta de mantenimiento en la cobertura vegetal ubicada en inmediaciones de la planta. Dificultando el acceso. (se reitera que al momento de la visita esta PTAR no había sido recibida por parte del municipio.
