**EVALUACIÓN INTEGRAL DEL PRESTADOR UNIDAD  
MUNICIPAL DE SERVICIOS PUBLICOS DE CONCORDIA -  
MAGDALENA**

**Superservicios**  
Superintendencia de Servicios  
Públicos Domiciliarios

**SUPERINTENDENCIA DELEGADA PARA ACUEDUCTO,  
ALCANTARILLADO Y ASEO**

## ANÁLISIS AÑOS 2017 – 2018

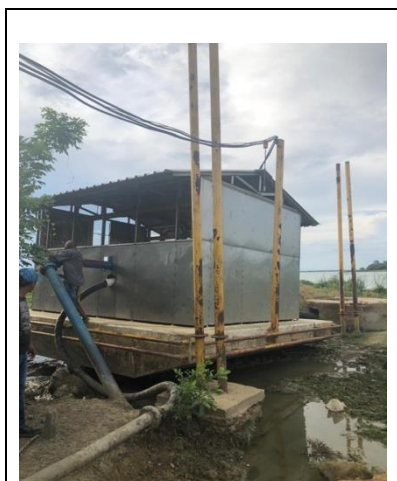
Imagen 3 Barcaza flotante – Ciénaga Cerro de San Antonio

Actualmente, la infraestructura se encuentra en buen estado, sin deterioros visibles (ni daños, ni grietas). El operario afirma que se realizan mantenimientos cada dos meses, sin embargo, el personal encargado de la barcaza mencionó que se presentan bajones y cortes del servicio de energía lo cual afecta el bombeo del agua y por ende la eficiencia del servicio de acueducto. Resulta pertinente mencionar en este contexto que la unidad cuenta con una planta de energía de 85KV la cual funciona con diésel, como respaldo ante fallas en el sistema de energía. Sin embargo, no llevaban registro de fallas, solo informaron que

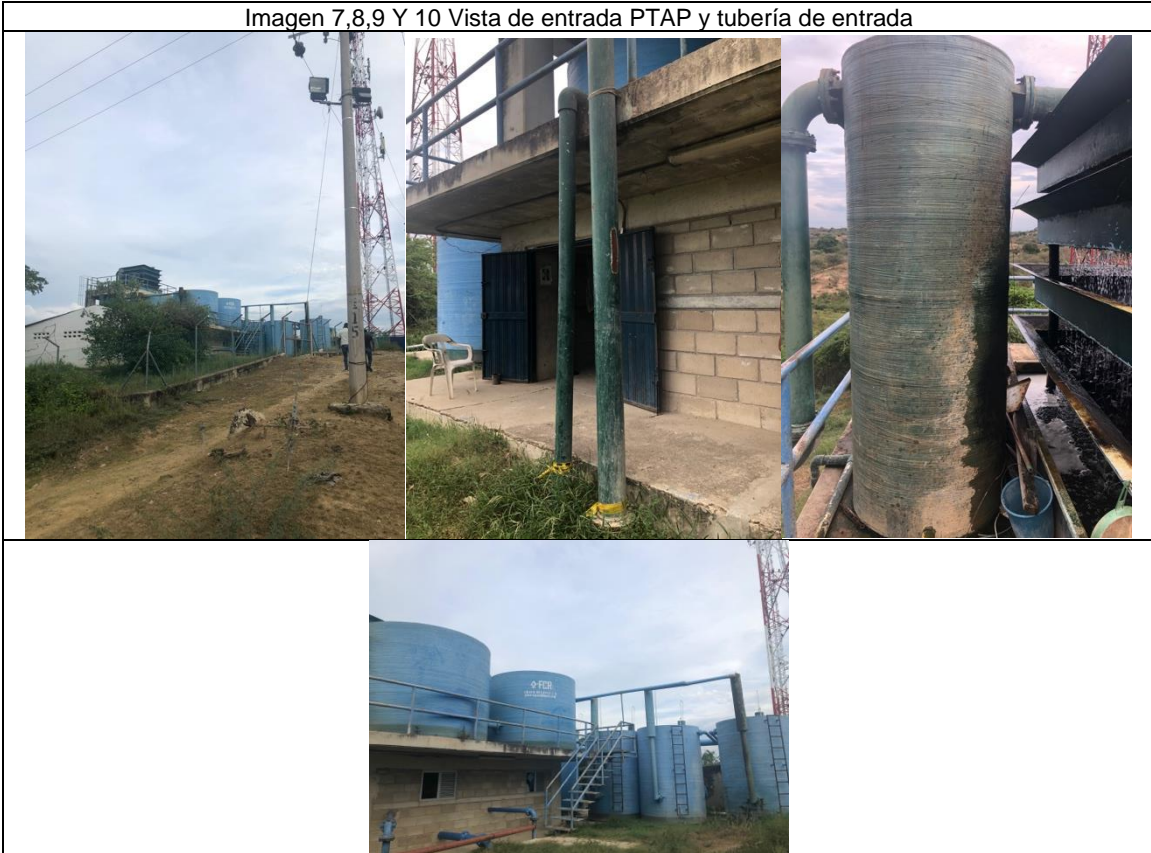
Imagen 7,8,9 Y 10 Vista de entrada PTAP y tubería de entrada

informativa. Adicionalmente, no fueron perceptibles filtraciones o pérdidas significativas. El técnico de laboratorio que nos acompañó en esta sección de la visita informó que algunos meses atrás “alguien” se había llevado el portón de entrada.

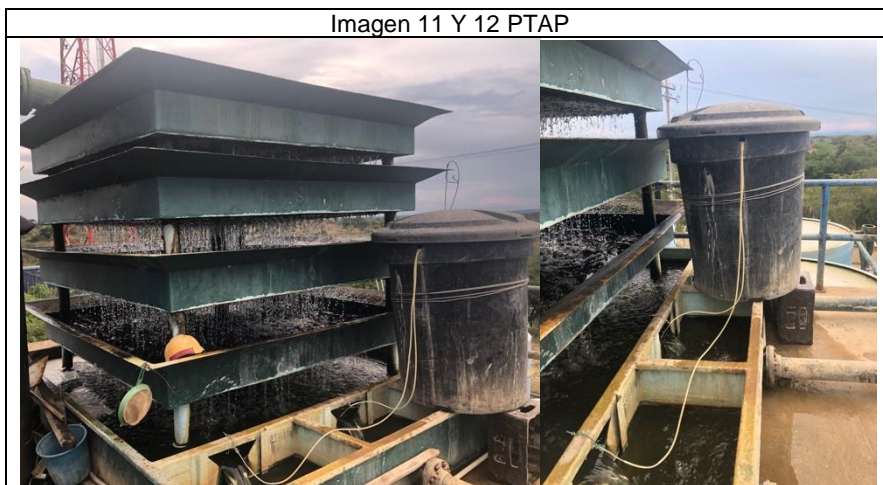
Imagen 11 Y 12 PTAP

- Torre de aireación: Se compone de cuatro bandejas con carbón activado el cual es remplazado una vez al año. Durante la visita el técnico de laboratorio destacó que la última vez que se había cambiado el carbón activado había sido hace 3 meses, es decir, en agosto.

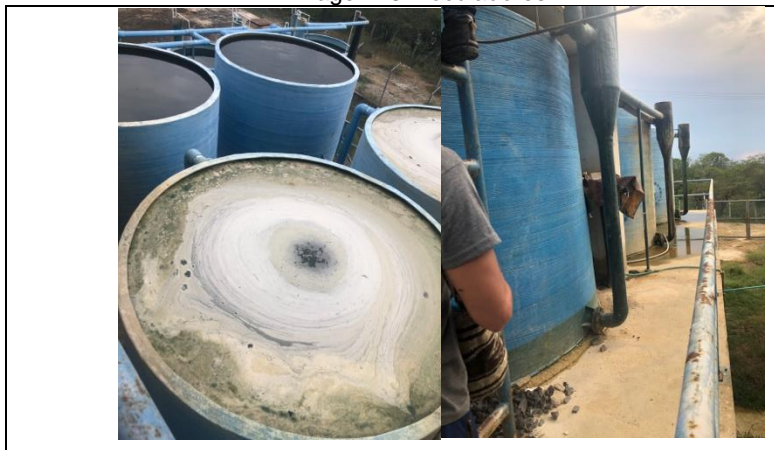
Imagen 13 Floculadores

- Floculación: se realiza en tres unidades con diferentes gradientes de velocidad. Se aplica el coagulante: sulfato de aluminio tipo b.

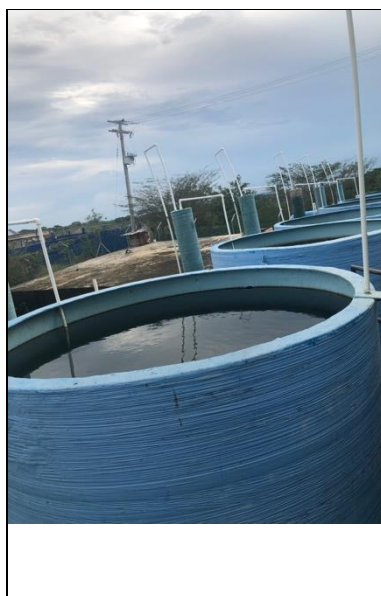
Imagen 14 Filtros

- Sedimentación: Se cuenta con tres unidades, se evidenciaron en buen estado externo.
- Filtración: la PTAP cuenta con 6 unidades de filtración al momento de la visita se encontraban en funcionamiento, el medio filtrante se conforma de arena, grava y antracita. Según los operarios, se debe cambiar el lecho filtrante puesto a que el último mantenimiento fue en diciembre de 2016.

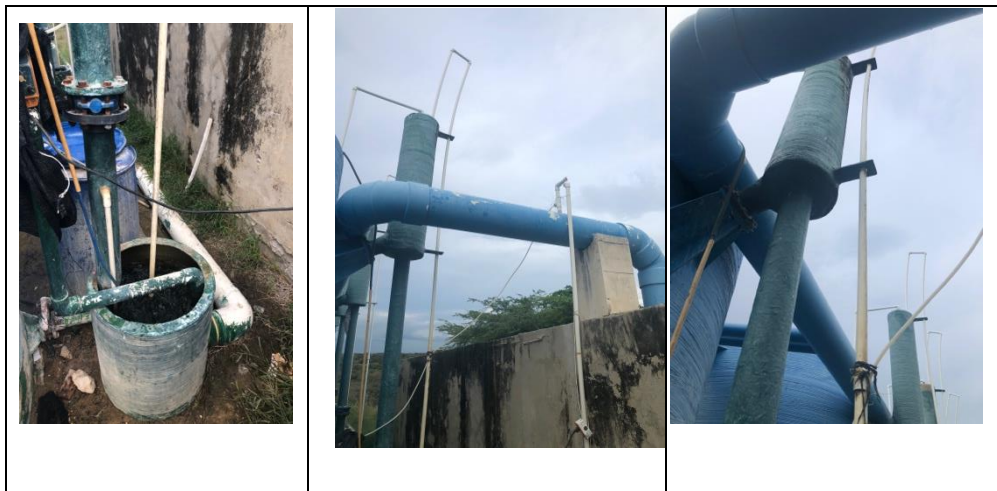
**Imagen 15,16 y 17 Proceso de cloración**

- **Desinfección:** se realiza en una tubería antes del tanque de almacenamiento en la cual se utiliza el cloro granulado (hipoclorito de calcio al 77 %). Es un canal de paso directo, por lo que no hay tiempo de retención y se cuenta con equipo de dosificación mecánica en funcionamiento. Actualmente se está aplicando la cantidad de cloro calculado por un ingeniero ambiental que los asesora, pero los operarios aparentemente desconocen del dato exacto de cloro inyectado.

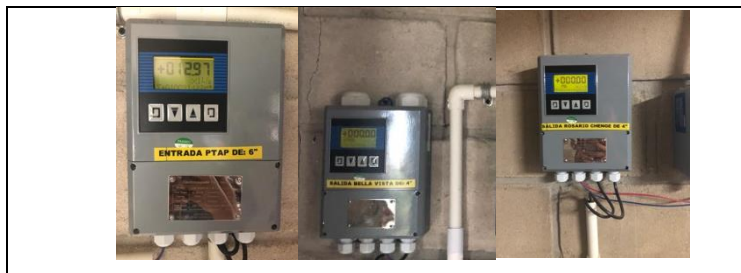
Imagen 18,19 y 20 Macromedidores

macromedidores electrónicos de salida que marcan el caudal tratado que sale para los corregimientos Bellavista y Rosario Chenguen los cuales se encontraban en cero debido a que en el momento de la inspección solo se estaba distribuyendo agua al casco urbano.

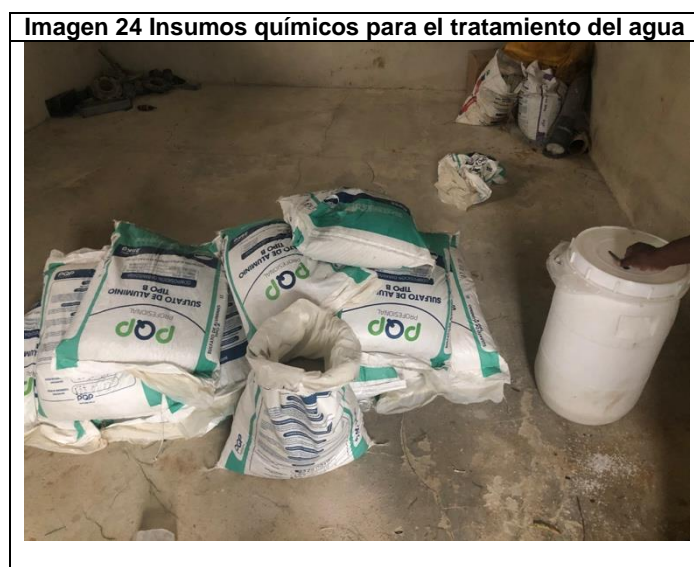
Una vez más, no hay claridad sobre la cantidad de productos químicos utilizados, tales como coagulantes, desinfectantes, puesto a que, si bien existen formatos para llevar el registro de esta información, el debido registro no es presuntamente realizado ya que no se tienen registros soportes

En lo que respecta al registro de los resultados de las evaluaciones de demanda de cloro u otro desinfectante, el prestador manifiesta que este cálculo lo hizo un ingeniero ambiental asesor para el caso del cloro y el PDA del Magdalena para el caso del coagulante, no obstante, el prestador no cuenta con los soportes.

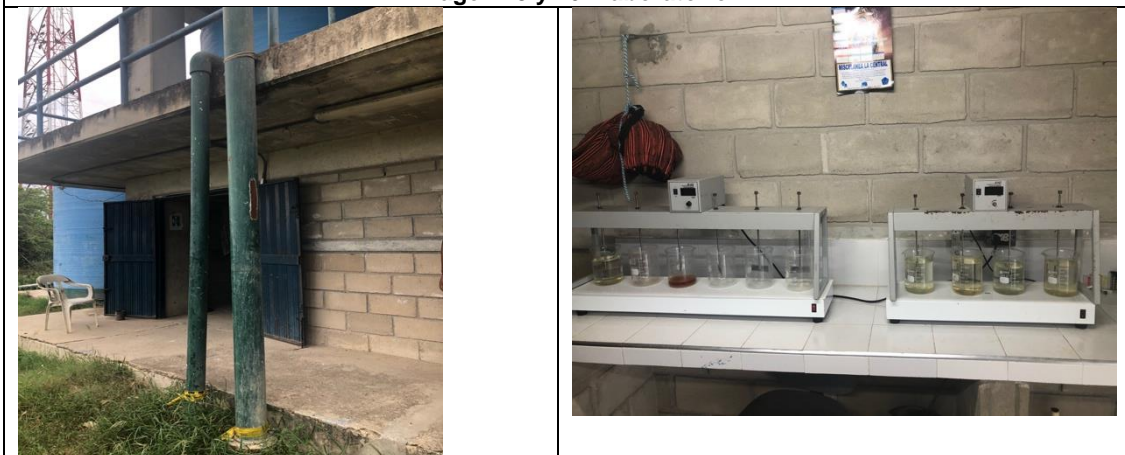
Imagen 25 y 26 Laboratorio

El laboratorio está ubicado en el primer piso de la PTAP en un espacio con poca luz en donde el operario argumenta se realizan los ensayos físico – químicos. Sin embargo, se evidencio que el turbidímetro se encontraba dañado y si bien la unidad está dotada de un test de jarras, no tienen los equipos para medir turbiedad, color, cloro residual ni alcalinidad.

La Resolución 2115 de 2007 en el cuadro 8 del artículo 18 establece: “La persona prestadora debe contar con los equipos mínimos necesarios para realizar los siguientes ensayos: prueba de jarras, demanda de cloro, turbiedad, color y pH.”, adicionalmente, el Artículo 122 de la Resolución MVCT 0330 de 2017, indica los aspectos mínimos de calidad del agua que se deben medir a la entrada y salida de la PTAP. Conforme a la norma antes citada, el prestador presuntamente incumple con los equipos mínimos en su laboratorio.

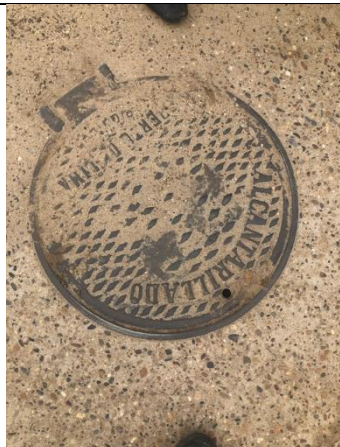
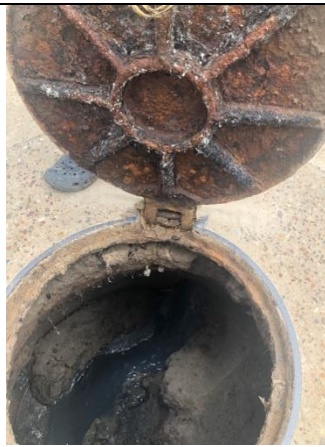
Imagen 36 y 37 Pozo de inspección calle 9

- Calle 9: Se observa tapa en buen estado, pozo con sedimentos arrastrados por la pavimentación de la vía y flujo de agua. Según lo informado por el prestador se realizó mantenimiento en el año 2018.
- Calle 8: Se observa tapa en buen estado, pozo de inspección sin material ni sedimentos con flujo de agua.
- Vía laguna: Se observa tapa con buen estado externo, y se encontró fuera de operación. Fue presuntamente mal planificada debido a que tenía tubería de entrada pero no de salida.

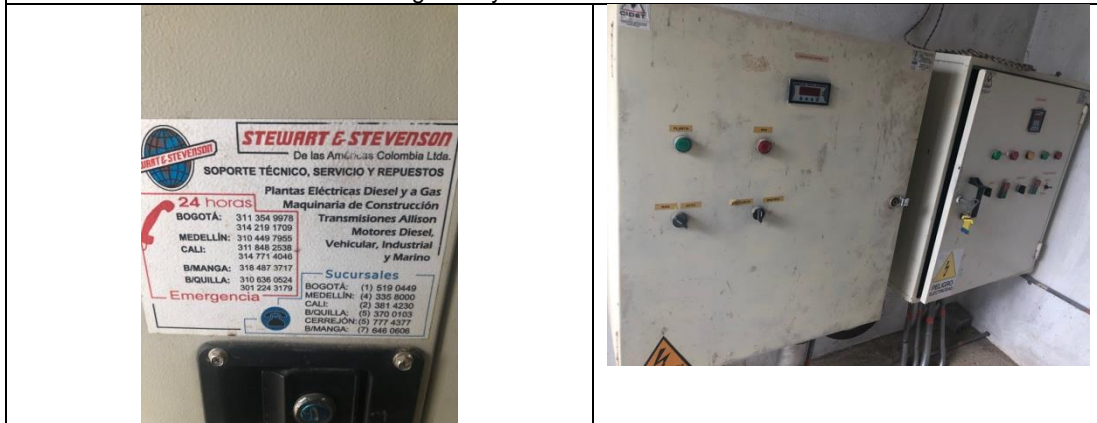
Imagen 46 y 47 tableros de control

La estación de bombeo fue construida con apoyo del PDA del Magdalena, Aguas de Magdalena, y fue entregada en el año 2018. El prestador quedó en el compromiso de remitir la información técnica, pero a la fecha esta Superintendencia no ha recibido ningún archivo de la unidad. De lo que se pudo observar durante la inspección, cuentan con una motobomba de 40 Hp y una tubería de 6 pulgadas conduce el agua hasta la laguna de oxidación. Además, se evidenció un buen estado de operación. Existe un operario permanente en la estación, pero no se llevan registros de la operación como tal.

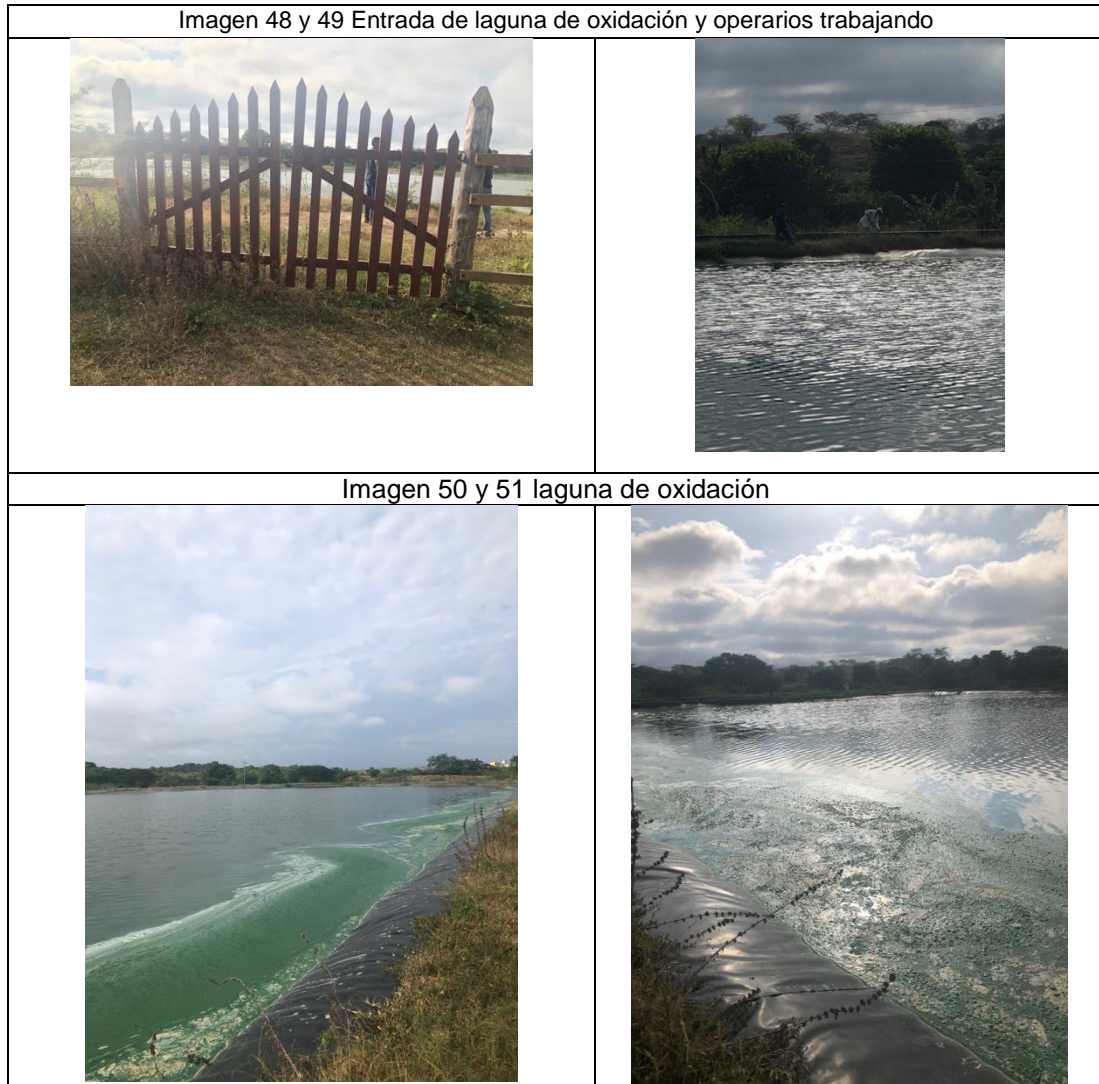
Respecto a la laguna, se observó una laguna en buen estado donde llega la totalidad de aguas residuales del municipio (geotextil nuevo sin rotos y se ve claridad del espejo de agua). No existe señalización del área en donde se encuentra ubicada la laguna y el único cercamiento existente es la puerta de la entrada la cual es mostrada en la imagen señalada a continuación.

Cuenta con dos operarios para su mantenimiento. Posterior a la laguna, los vertimientos van a la Ciénaga de Cerro de San Antonio. Queda el compromiso de remitir el manual de operación de la laguna el cual a la fecha de la elaboración del presente documento no ha sido recibido por esta Superintendencia.

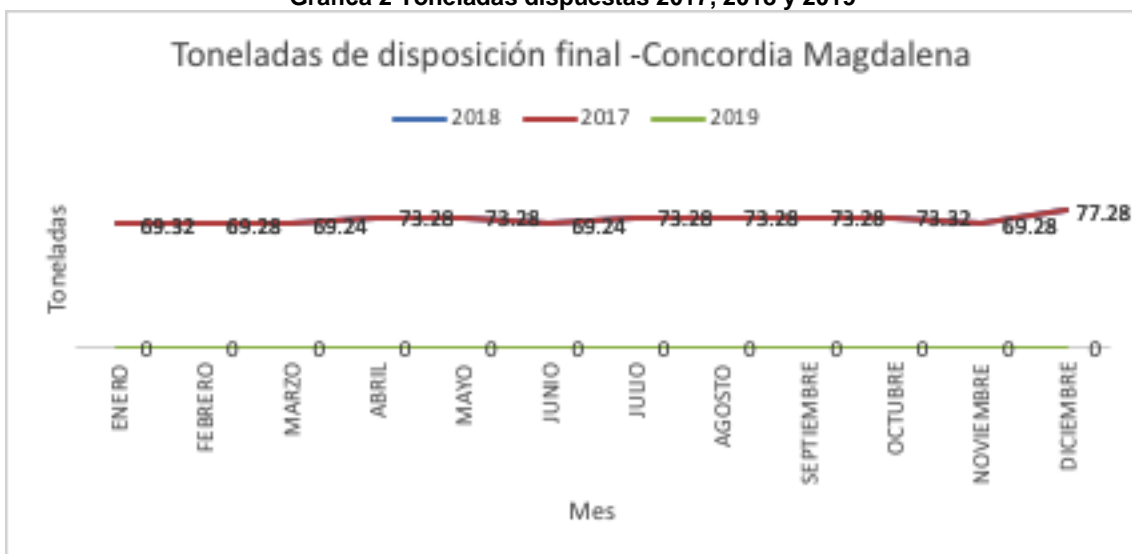
**Grafica 2 Toneladas dispuestas 2017, 2018 y 2019**

Según indican los datos disponibles, se observa que el reporte de toneladas dispuestas para el año 2017 fue exactamente el mismo que para el 2018. Si se comparan años anteriores a los graficados en la anterior imagen se observa el mismo patrón, es decir, se evidencia un reporte de exactamente la misma disposición de residuos sólidos para cada mes (sin ninguna variación decimal en toneladas). Ante lo anterior, y con base al no reporte de toneladas dispuestas para el año 2019 se presume que no se está realizando un cargue eficiente de la información pues el reporte, presuntamente, no corresponde a los verdaderos valores de toneladas provenientes del área de prestación del servicio de aseo en el municipio de Concordia.

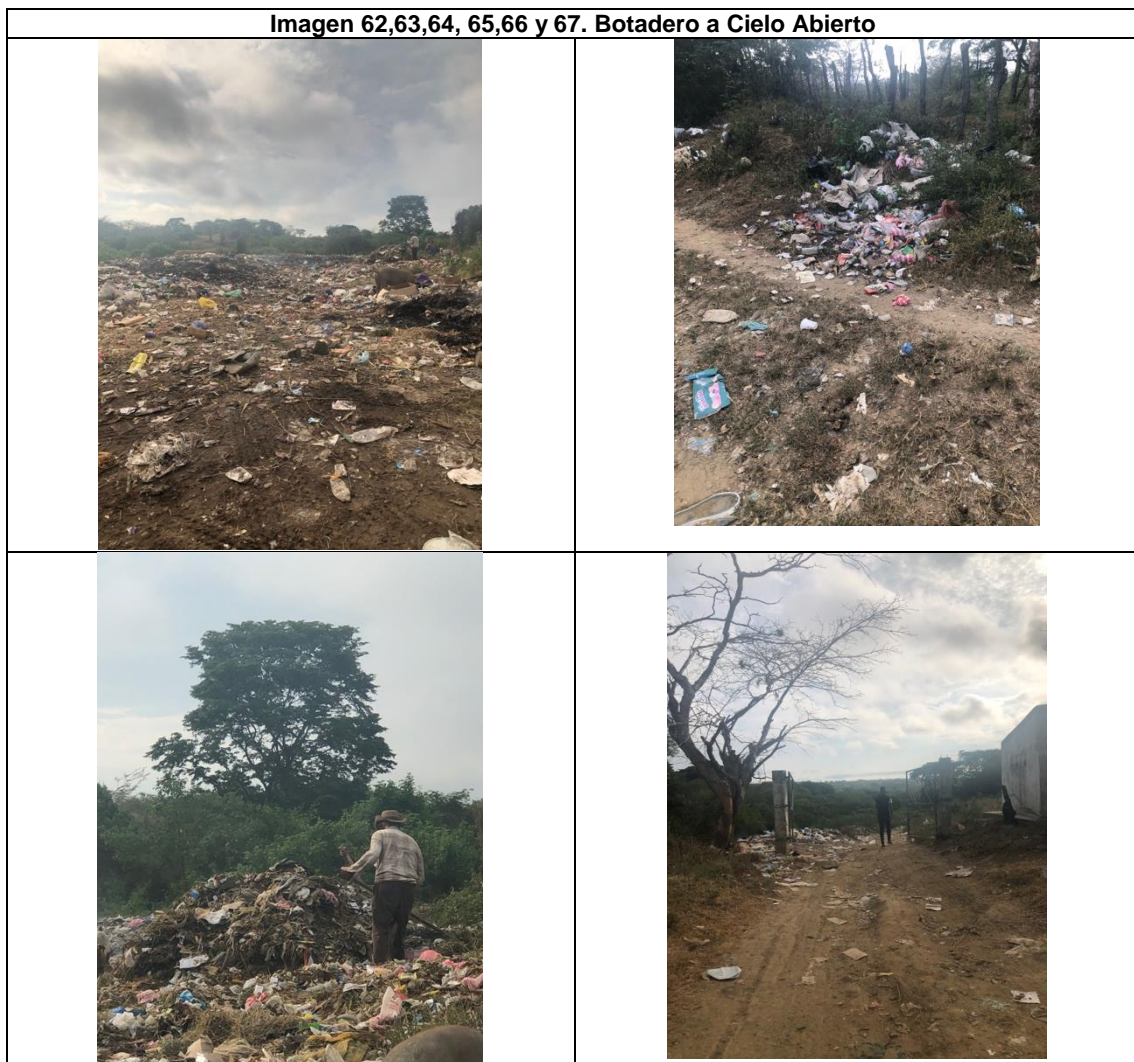
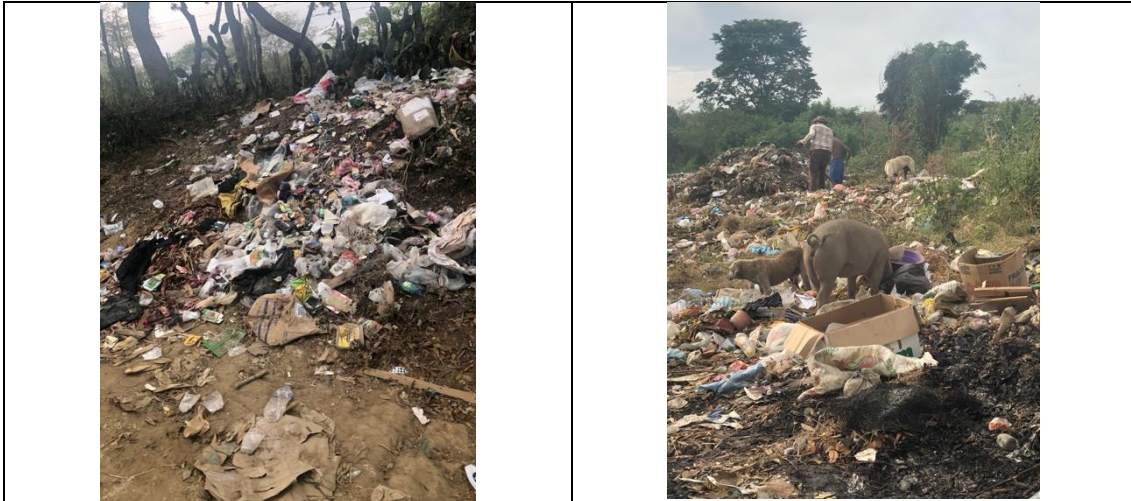
La actividad cuenta con dos operarios permanentes los cuales realizan la operación del botadero los cuales fueron observados laborando durante la inspección.

El prestador no suministró ningún documento técnico en donde se evidenciará el permiso de disposición final.
