EVALUACIÓN INTEGRAL DE PRESTADORES
OPERADORA DE SERVICIOS PUBLICOS OPSA
S.A. E.S.P

**SUPERINTENDENCIA DELEGADA PARA ACUEDUCTO,
ALCANTARILLADO Y ASEO**

Bogotá, Octubre de 2017

Análisis años 2015 - 2016

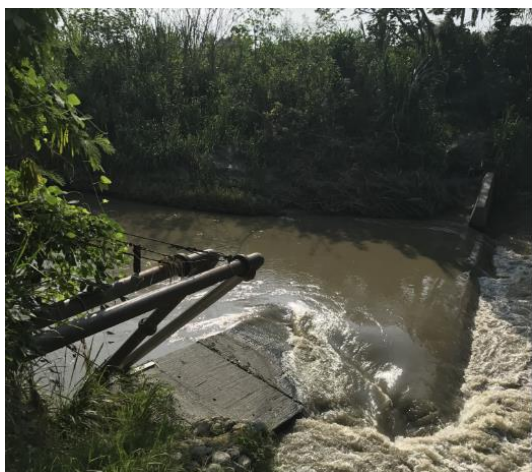
Figura 9. Fotografías de la Captación en el Río La Paila

Captación en Río La Paila (Buen estado)

- El sistema de captación se encuentra en regular estado, donde hay constantes interrupciones por mantenimiento a las bombas de succión, es importante optimizar el uso de estas bombas o en su defecto buscar el remplazo de las mismas para que no afecte la operación de la PTAP. Se cuenta con regleta en la entrada de la PTAP que da un aproximado de lo que entra.
- El sistema de floculación en visita se encuentre en un estado de deterioro donde faltan tabiques separadores y otros están quebrados por la presión hidráulica, como consecuencia no se puede manejar el gradiente hidráulico y hay ruptura en los flocs. Asimismo se ve afectada la calidad del agua que se distribuye, teniendo

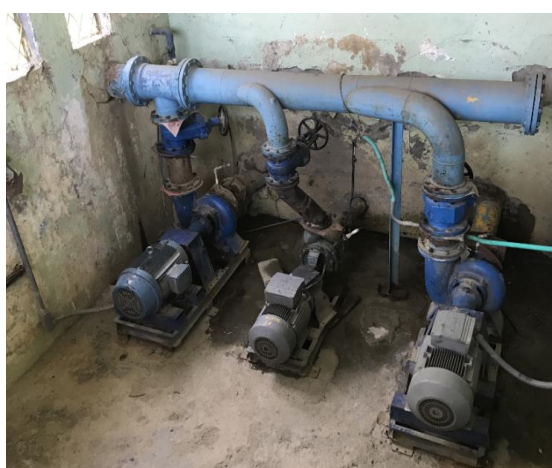
Bombas de tipo horizontal

Para el transporte del agua cruda entre la captación y los sistemas de desarenación, el sistema de bombeo se comunica con los desarenadores por medio de una tubería de impulsión en hierro galvanizado. Se tienen 3 con diámetro de 3", cada una por bomba para finalmente conectarse a la tubería que llega al desarenador. No se tiene medidor de caudal en ese punto. Se pudo observar que el cuarto de bombas presenta deterioro por humedad en las paredes.

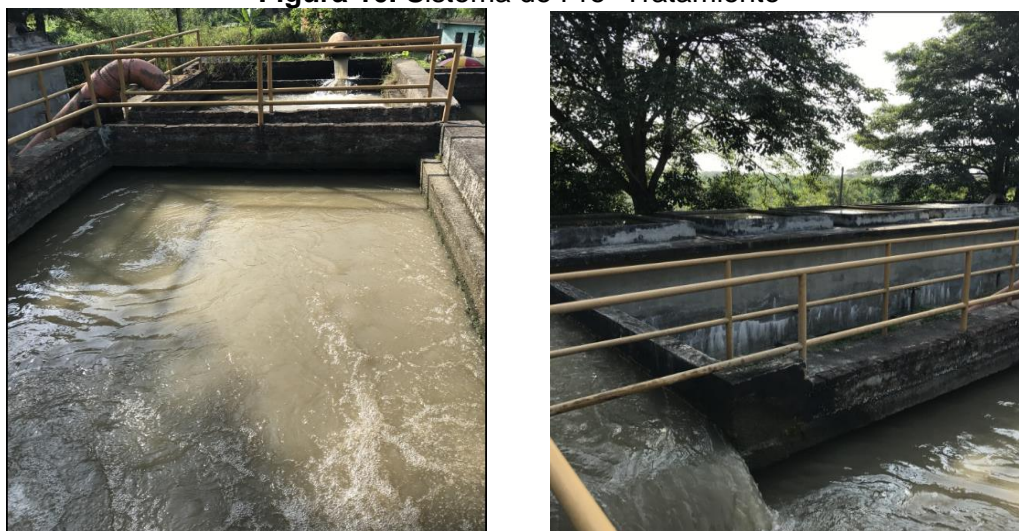
Figura 10. Sistema de Pre -Tratamiento

El sistema de acueducto de Puerto Tejada cuenta con un sistema de pre-tratamiento, antes de entrar a la Planta de Tratamiento de Agua Potable – PTAP, el cual está compuesto por tres desarenadores como se muestra en la siguiente figura.

En el pre-tratamiento inicialmente se contaba con un desarenador, construido en la década de 1960 por INSFOPAL, estructura de hormigón armado de dimensiones: 14 metros de longitud por 1 metro de ancho y 3,3 de profundidad. Este desarenador actualmente no está funcionando.

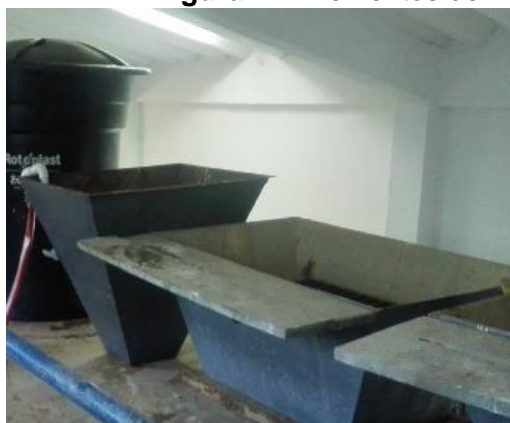
Dosificación

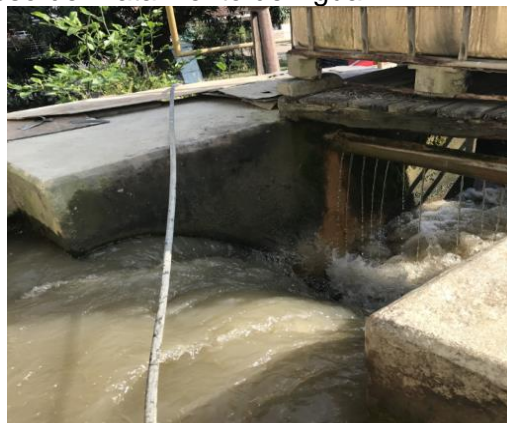
Mezcla rápida por resalto hidráulico

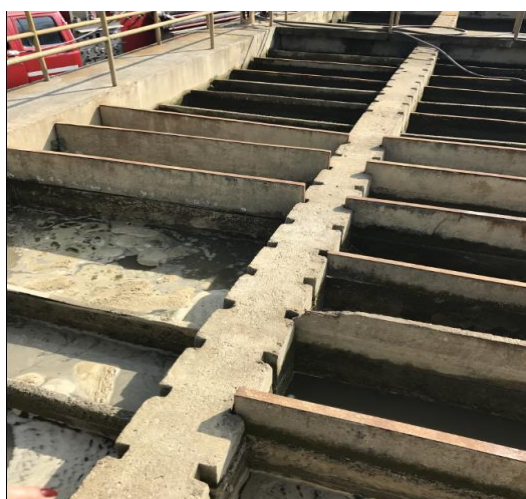
Floculador tipo Alabama

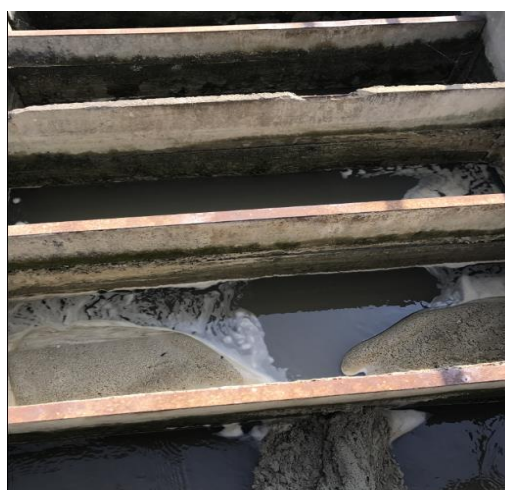
Es importante mencionar el deterioro que se encuentra el sistema de floculación, donde faltan placas de concreto que se han ido desprendiendo por la presión hidráulica (Figura c) 10), produciendo daños y donde no se puede manejar el gradiente hidráulico. Adicionalmente se notó ruptura de flocs que se van formando como se puede observar en la Figura d) 10. Lo anterior teniendo en cuenta la información suministrada por el prestador en el manual de mantenimiento y operación para el año 2015.

Placas del floculador

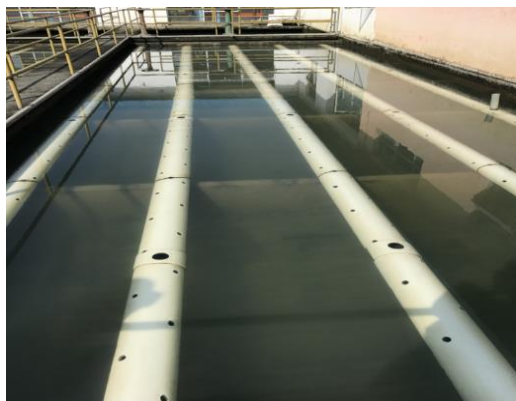
Sedimentadores

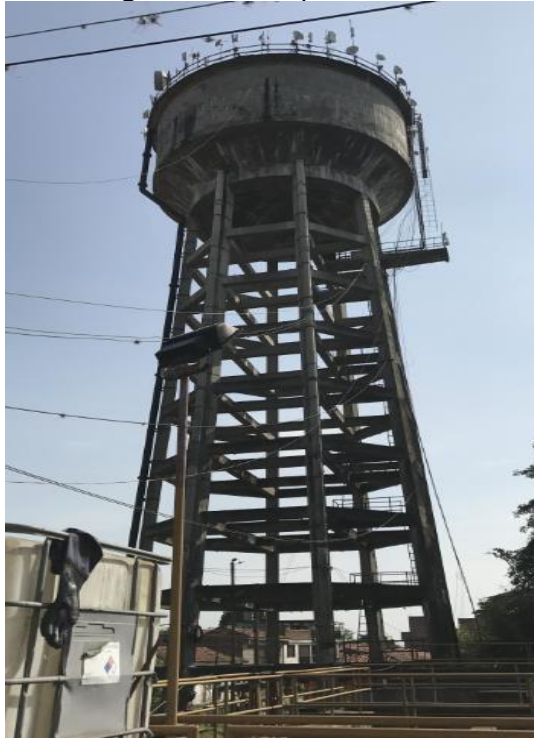
Figura 12. Tanque Elevado

Finalmente, al validar la información cargada al SUI por parte del prestador, se observa que presuntamente OPSA S.A. E.S.P. no ha reportado información referente a los tanques de almacenamiento, por lo tanto no es posible conocer la fecha de construcción y fecha de inicio de operación del mismo.

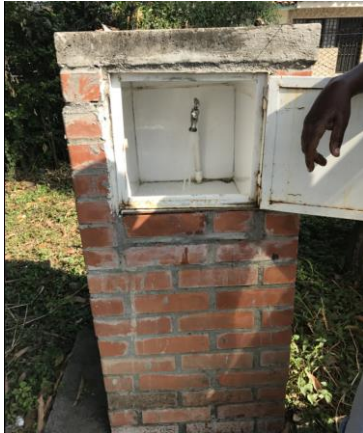
Figura 19.
Punto de muestreo No. 2

Durante la ejecución de estas pruebas de muestreo en la red de distribución se evidenció que los puestos están en buen estado estructural, así como sus puertas y cerraduras, como se muestra en la Figura 19.

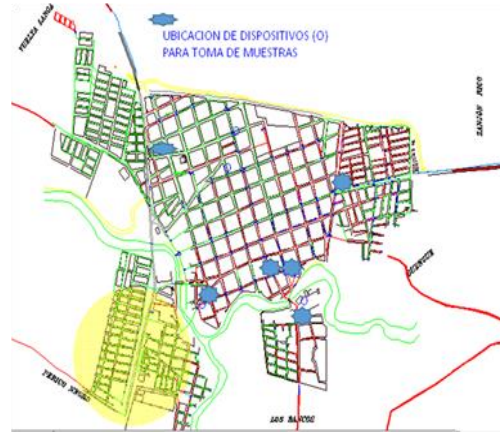
Figura 20. Ubicación de los puntos de muestreo

Durante la visita realizada se inspeccionó únicamente un punto de muestreo ubicado a la salida de la Planta de Tratamiento de Agua Potable, con esto se pudo corroborar la presión, el color aparente y el sabor de la misma. No se tomaron muestras de agua, por falta de equipos de medición por parte del operador.

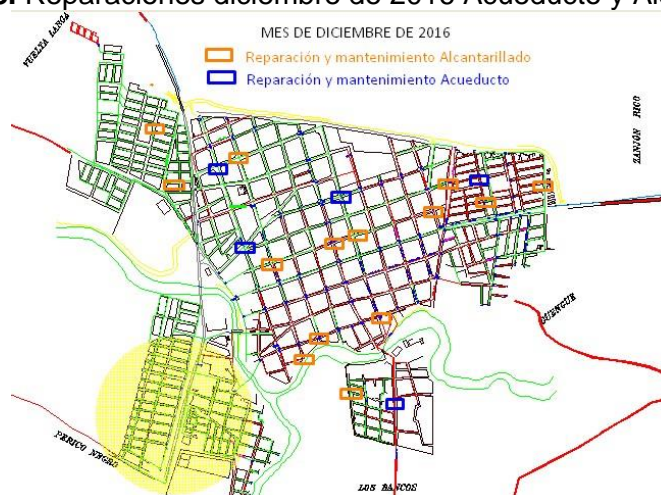
Figura 23. Reparaciones diciembre de 2016 Acueducto y Alcantarillado

Lo anterior se realiza mediante PQRS presentadas por los usuarios y dependiendo de la disponibilidad del jefe de operaciones se realizan las reparaciones en el sistema de redes. La empresa OPESA S.A. E.S.P., consigna informes mensuales donde incluyen las causas, la ubicación del daño y la longitud de tubería reparada.

Por ejemplo en el último reporte realizado para diciembre de 2016 se realizaron las siguientes reparaciones:

Dado que no se tiene un mantenimiento preventivo, no es posible predecir las fallas en las instalaciones y equipos del sistema. Asimismo hace falta dentro de los procesos de alcantarillado, recomendaciones para los usuarios donde se sepa el correcto uso de los sumideros y colector de disposición.

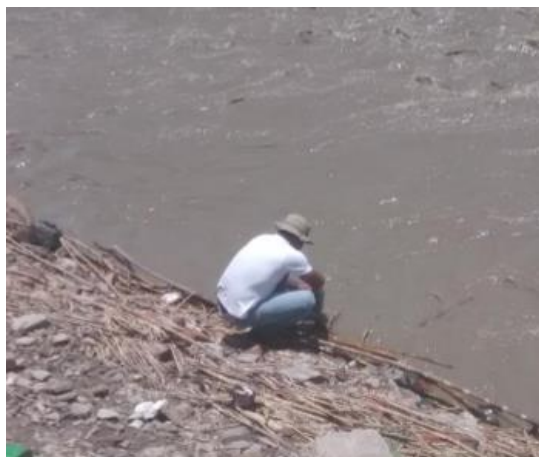
Figura 24. Rio la Paila Antes del vertimiento

Según la información entregada en visita se tienen los siguientes resultados en la caracterización de los vertimientos realizada por OPSA S.A E.S.P., antes y después de las descargas:

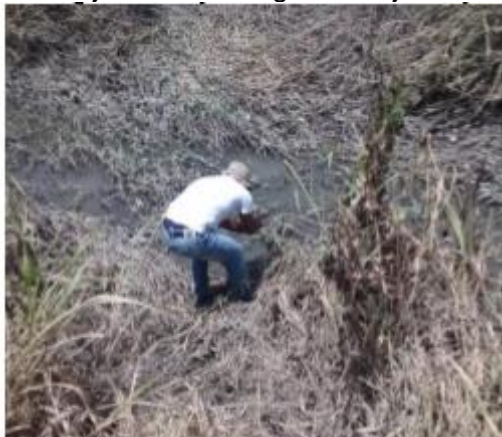
Figura 25. Zanjón Oscuro- Aguas abajo del vertimiento

Según lo expresado por OPESA S.A. E.S.P., en la visita las labores en este punto se dificultaron, porque los barrios que descargan sus efluentes sobre el zanjón, presentan una problemática social muy difícil, con lo cual aunque se efectuaron los registros de las mediciones y se consigna la respectiva información, es recomendable tener este aspecto en cuenta, para posibles trabajos a desarrollar en el futuro.

- Actualmente no se cuenta con un plan de mantenimiento de alcantarillado, en caso de presentarse un daño se realizan reparaciones correspondientes.
- OPESA S.A E.S.P., actualmente no cuenta con un permiso de vertimiento para las dos descargas directas que se depositan en la actualidad, lo que estaría incumpliendo con lo estipulado en el artículo 42 Decreto 3930 de 2010 y el artículo 25 de la Ley 142 de 1994.
