EVALUACIÓN INTEGRAL DE PRESTADORES

**PROMOAMBIENTAL CALI S.A. E.S.P.
(PROMOCALI S.A. ESP.)**

**SUPERINTENDENCIA DELEGADA PARA ACUEDUCTO,
ALCANTARILLADO Y ASEO
DIRECCIÓN TÉCNICA DE GESTIÓN DE ASEO
Bogotá D.C., junio de 2018**

ANÁLISIS AÑO 2017-2018

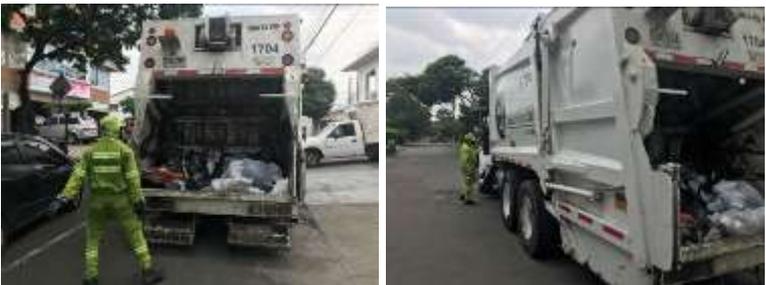
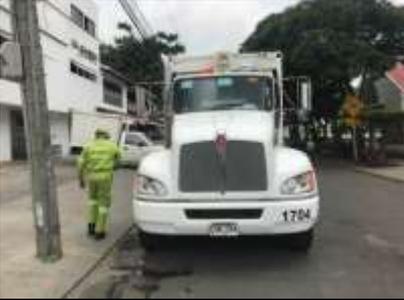
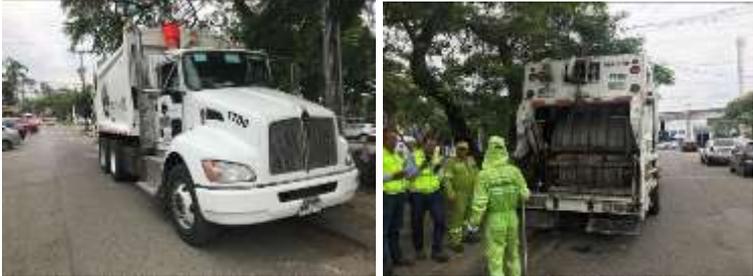
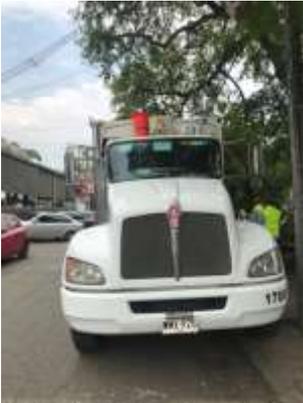
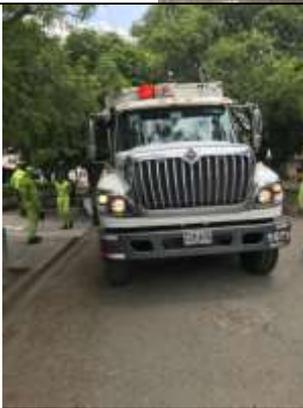
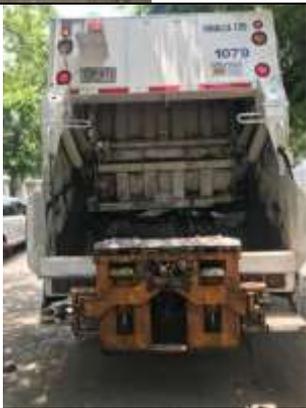
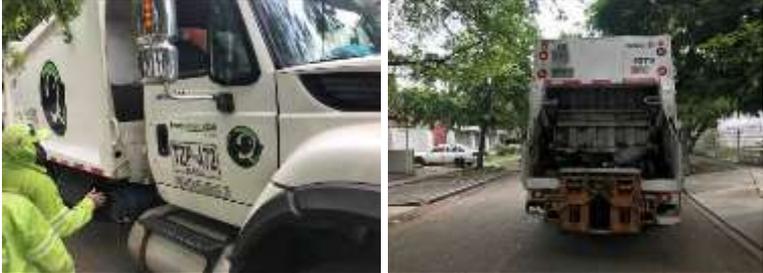
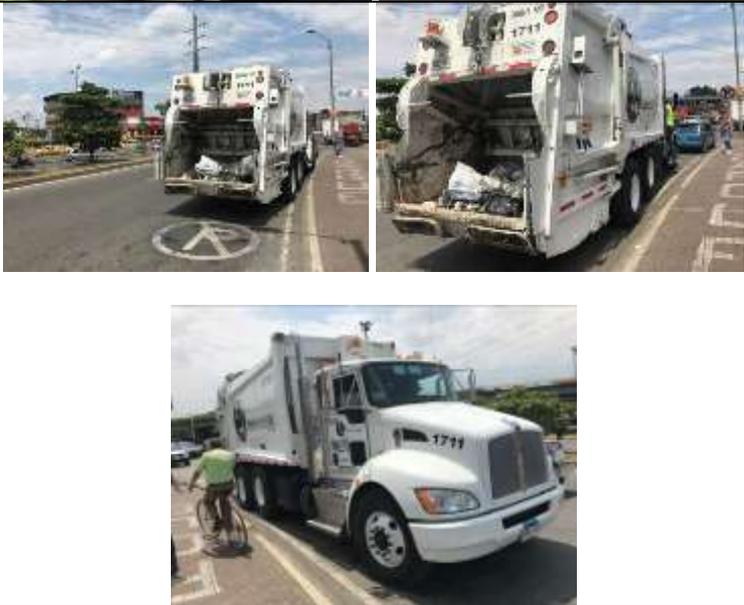
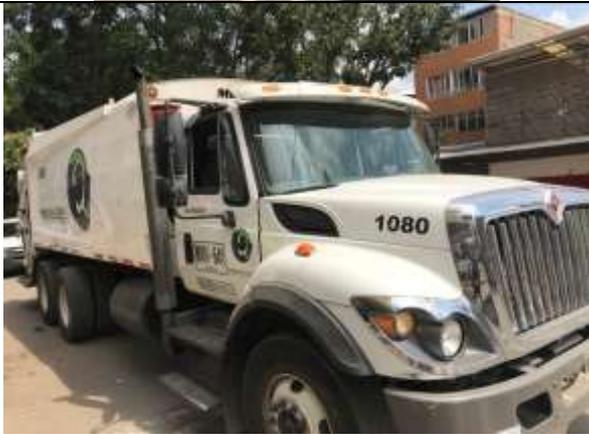
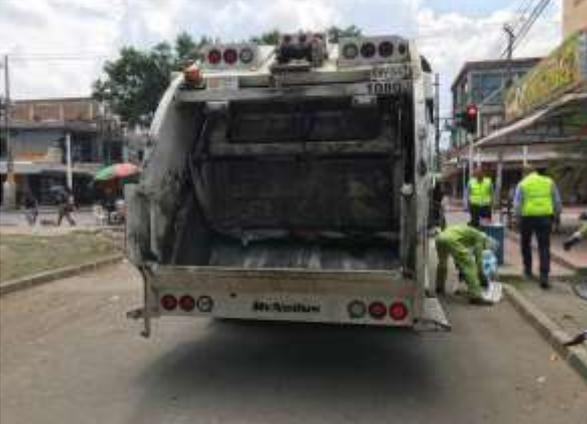
Tabla 26. Evidencia fotográfica recolección de los vehículos

MICRORRUTA	HORA (VERIFICACIÓN EN CAMPO)	DIRECCIÓN (VERIFICACIÓN EN CAMPO)	PLACA	OBSERVACIONES
				<p>El vehículo contaba con los elementos complementarios y estos se encontraban en buenas condiciones. Adicionalmente, contaban con los equipos de carretera y atención de incendios como conos, extintores y kit de primeros auxilios.</p> <p>Se observó fuga de líquido (lixiviado) debido a que el compactador se encontraba lleno.</p>
11005	12:12	Calle 48 Norte # 3G – 21, Barrio Vipasa	TZP 472	<p>El vehículo verificado era modelo 2015 marca International, con capacidad de 20 yd³. El propietario del vehículo es el Banco de Occidente.</p> <p>Los documentos de tránsito del vehículo, así como del conductor se encontraban al día.</p> <p>El vehículo se encontraba claramente identificado mediante logotipos de la empresa PROMOAMBIENTAL CALI SA ESP.</p> <p>El vehículo cuenta con equipo de comunicaciones mediante Radio, GPS y vía telefónica por celular cuando se requiera.</p> <p>El vehículo contaba con equipo de compactación el cual fue verificado funcionando en campo.</p> <p>No se encontraron residuos de construcción, demolición u otros residuos que no fueran susceptibles a ser compactados.</p> <p>El vehículo poseía luces estroboscópicas sobre la cabina y en la parte posterior del vehículo. También poseía luces en la zona de tolva.</p> <p>El vehículo no contaba con el tubo de escape ubicado hacia arriba ni por encima de su altura máxima.</p> <p>El vehículo contaba con estribos con superficies antideslizantes, y manijas adecuadas para sujetarse, permitiendo el transporte seguro de los operarios.</p> <p>El vehículo contaba con los elementos complementarios y estos se encontraban en buenas condiciones. Adicionalmente, contaban con los equipos de carretera y atención de incendios como conos, extintores y kit de primeros auxilios.</p> <p>Se observó fuga de líquido (lixiviado).</p>

- El horario de atención de las microrrutas 12015, 11004 y 11007, reportado por los operarios, difiere del informado en el Anexo 9.3.
- El vehículo WMV 641 no poseía luces en la zona de tolva. Adicionalmente, la escoba que poseían los operarios como elemento complementario se encontraba presuntamente en mal estado al no contar con palo.
- El vehículo con placas TZP 472 no contaba con el tubo de escape ubicado hacia arriba ni por encima de la altura máxima.
- Se evidenció fuga de líquido (lixiviado) en los vehículos con placas WMX 925 y TZP 472.

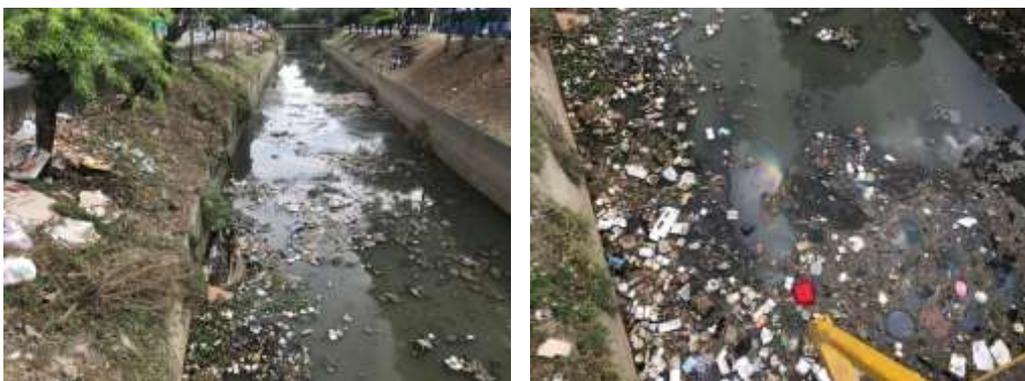
Imagen 14. Fotografías del punto crítico de la Calle 73 A # 7 A Bis

- La problemática inicia desde el oriente de la ciudad, zona desde la cual se comienzan a arrojar residuos indiscriminadamente a los canales por parte de habitantes de la calle y negocios de reciclaje.
- Existe mucha indisciplina de los usuarios quienes arrojan residuos al interior de los canales.

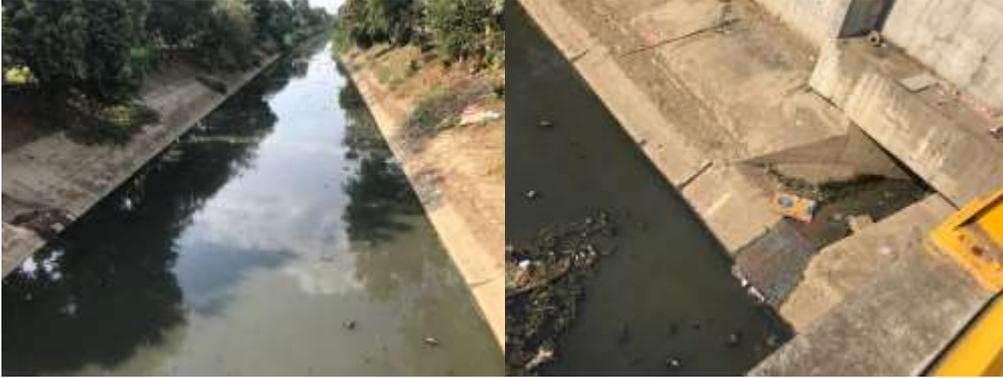
Imagen 16. Fotografías del punto crítico de la Calle 73 A # 1 D

En este punto no se identificó la acumulación de residuos sólidos, es decir ya estaba atendido.

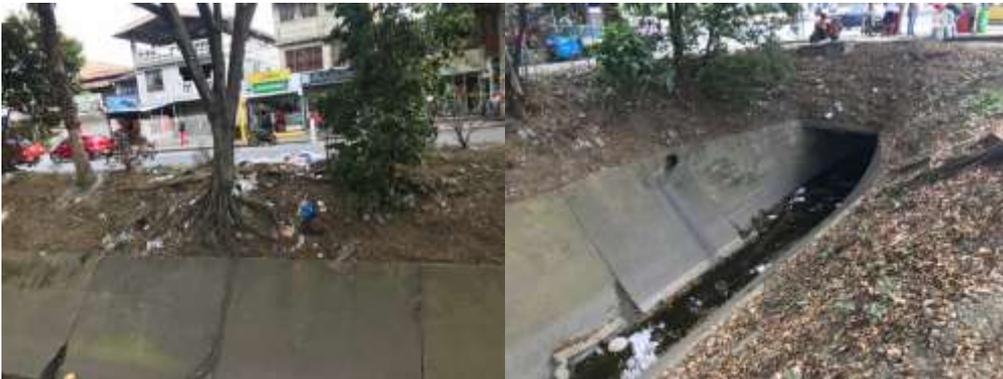
Imagen 17. Fotografías del punto crítico de la Calle 1 D # 70, Canal de las Bambinas

En este punto se identificó la presencia de algunos residuos sólidos tanto al interior del canal como al exterior de este. El prestador notificó a la base para que se realice la respectiva limpieza del punto.

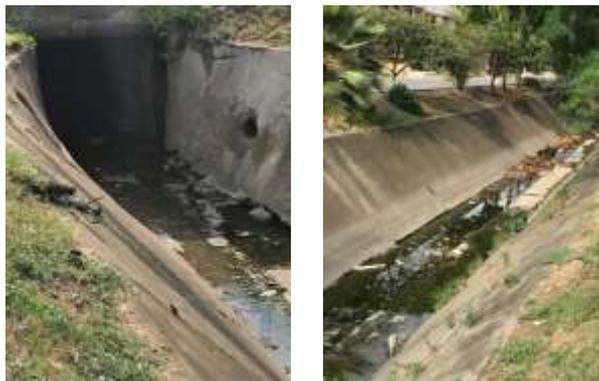
Imagen 18. Fotografías del punto crítico de la Calle 70 # 3

Al verificar este punto, no se identificó la presencia de residuos sólidos. Sin embargo, se evidenció un punto de acumulación de residuos vegetales y la presencia de gallinazos dentro del canal. Dicho punto es de competencia de la empresa EMCALI.

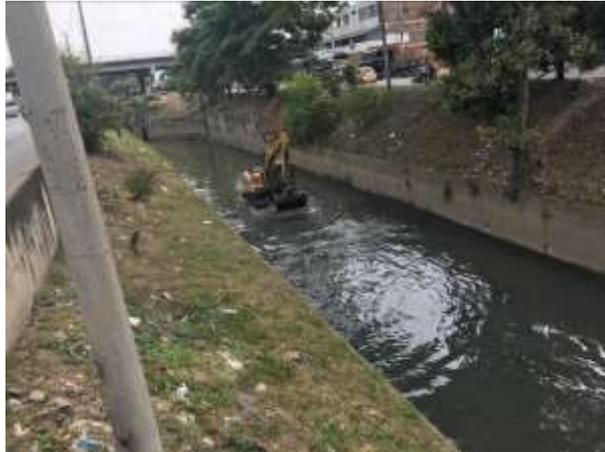
Imagen 20. EMCALI realizando limpieza de canales mediante retroexcavadoras

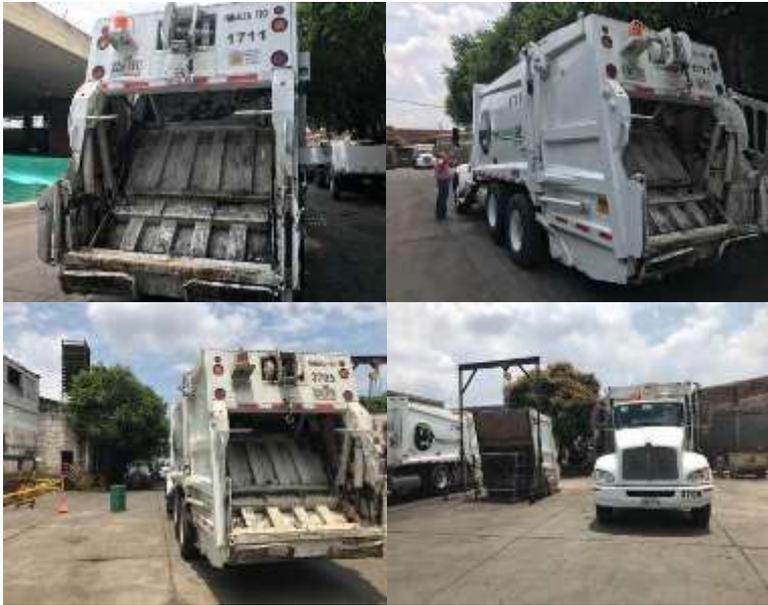
Imagen 25. Vehículos con contenido de residuos sólidos en la base de operaciones

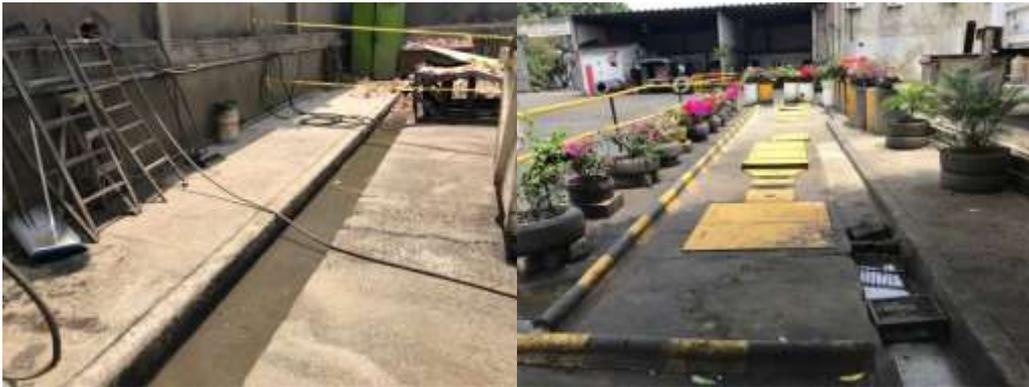
Imagen 26. PTAR en zona de lavado. Zona de trampa de grasas.

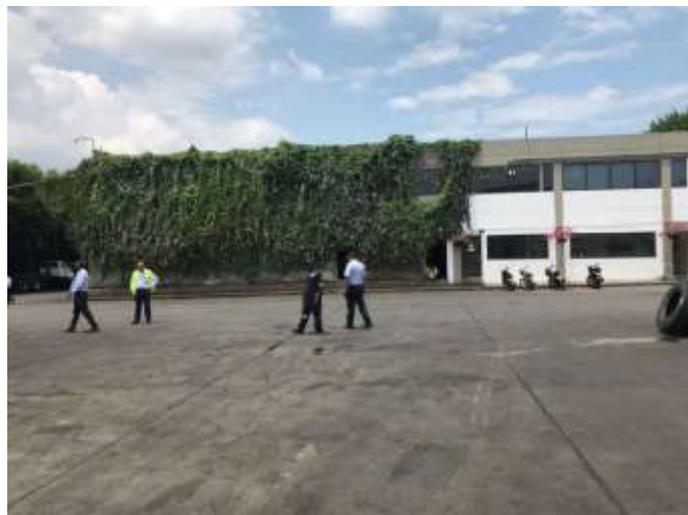
Imagen 27. Zona de entrada a la base de operaciones. Se identifica la falta de señalización de los sentidos de circulación

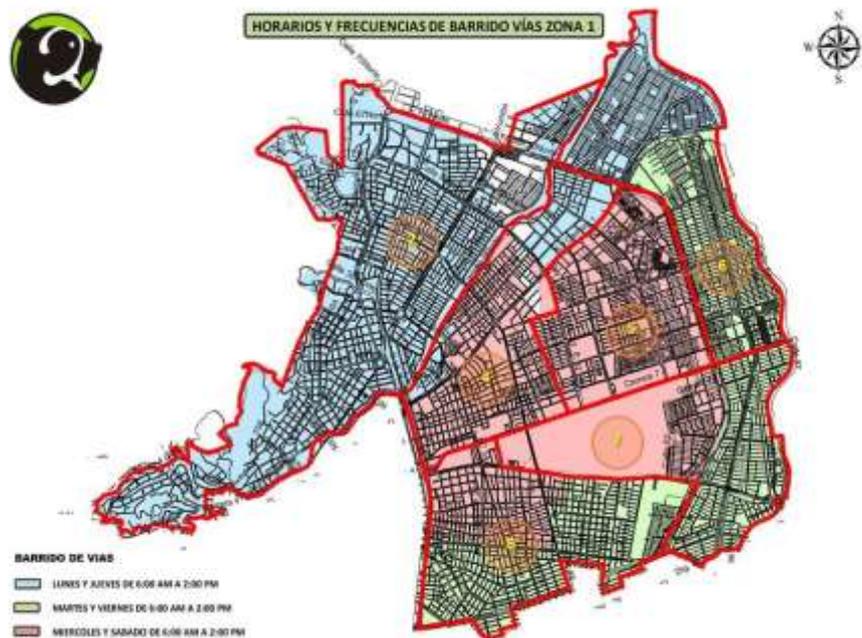
Imagen 29. Mapa de Frecuencias de Barrido por parte de Promoambiental Cali.

El Programa para la Prestación del Servicio de Aseo (PPSA) suministrado por el prestador en el momento de la visita establece 9 macrorrutas para la actividad de barrido y limpieza de áreas públicas. Estas pueden observarse en la Tabla 29. Esta misma cantidad de rutas es descrita en el Contrato de Condiciones Uniformes de la empresa. Adicionalmente, en dicho contrato se presenta el mapa de la Imagen 29 en donde se describen las frecuencias de barrido para cada una de las comunas de las que está encargada la empresa.

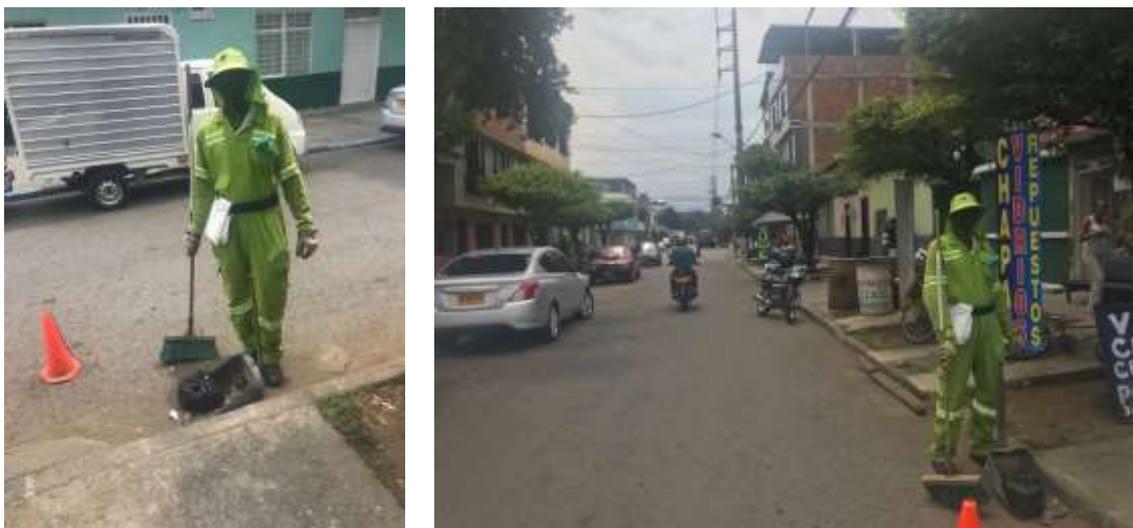
Imagen 30. Verificación de actividad de barrido en Carrera 4 Bis # 31 A – Barrio Porvenir

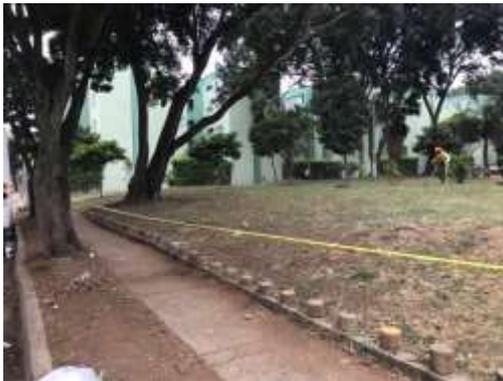
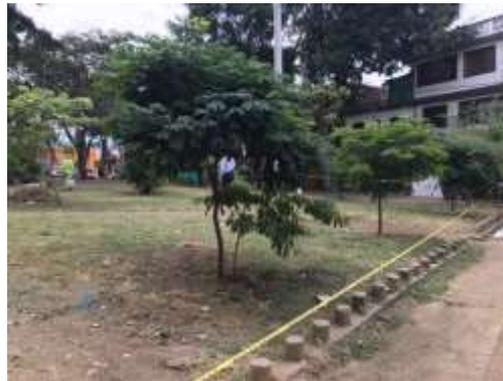
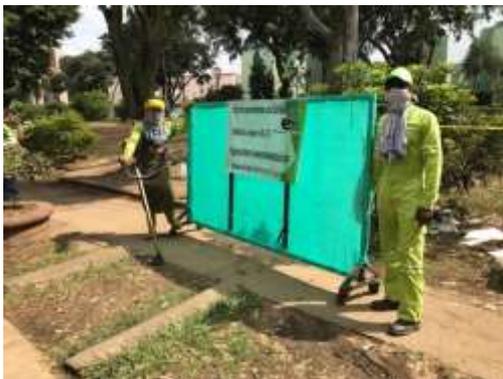
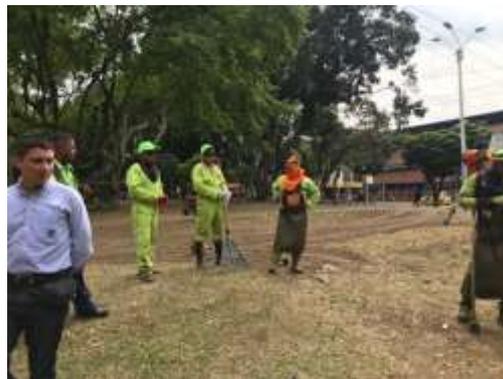
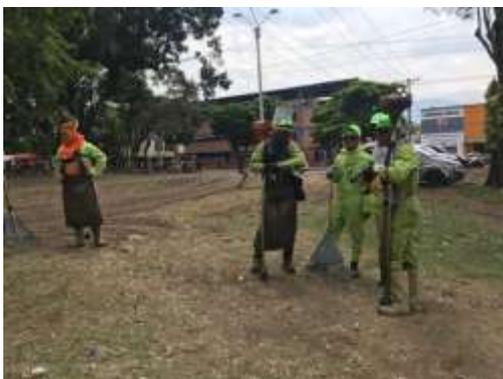
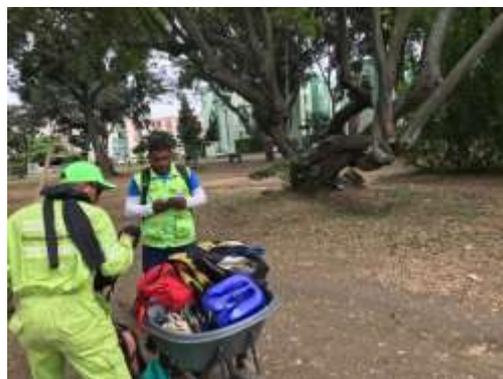
Imagen 31. Reporte fotográfico de la prestación de la actividad de corte de césped

La empresa cuenta con un inventario total de zonas verdes objeto de atención de esta actividad el cual fue entregado durante la visita. Dicha información reporta un total de 3.073.149 m² de áreas de zonas verdes a intervenir anualmente. El prestador informó que la frecuencia se realiza mediante ciclos de corte, según el clima y que se tiene una frecuencia mínima de atención de una vez por mes. No obstante, en el inventario de zonas verdes, se encuentra un valor de “Frecuencia/Promedio mensual” de 25, del cual no se encuentra claridad respecto a las unidades a las que se refiere. Mediante radicado SSPD No. 20185290667302 del 29 de junio de 2018, la empresa aclaró que este valor se refiere a cada 25 días.

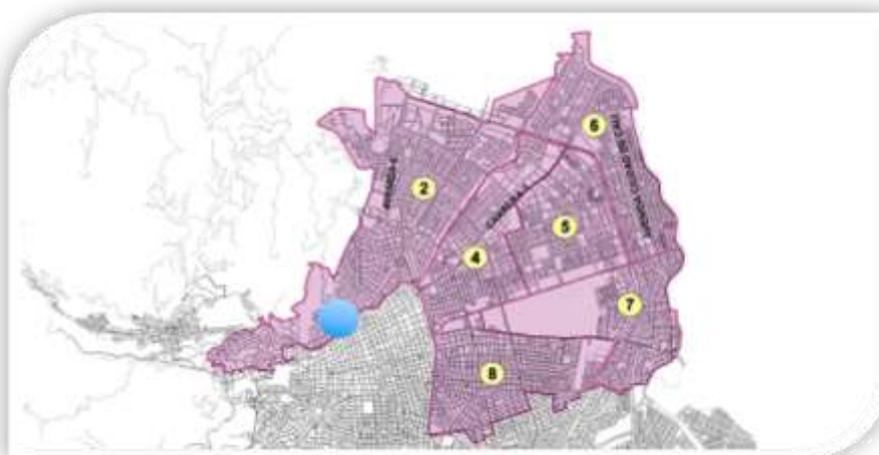
Imagen 33. Ubicación de las áreas públicas objeto de lavado por parte de Promoambiental Cali.

Adicionalmente, el prestador ubica en el mapa de la Imagen 33 la zona donde se ubican los puntos objeto de lavado, al comparar esta información con el PPSA de la empresa, se identificó una diferencia, puesto que la fecha de la frecuencia está establecida para la fecha de mayo y de diciembre en el PPSA mientras que en la información remitida por el prestador solo incluye la frecuencia de diciembre.

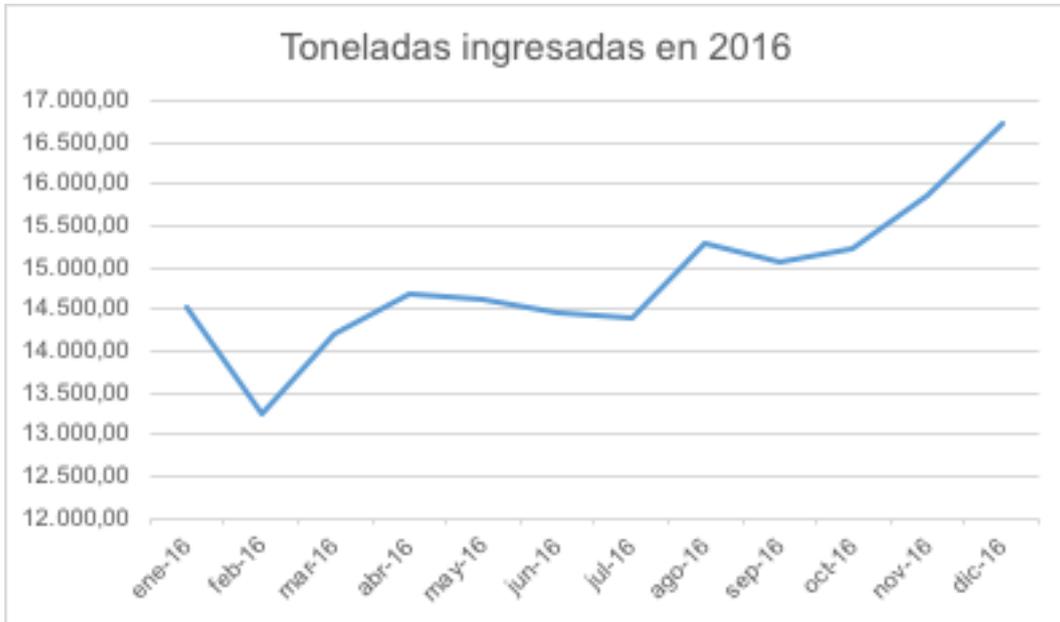
Imagen 35. Toneladas provenientes de la actividad de recolección y transporte y barrido, año 2016

Con la información suministrada se realizan las gráficas de la Imagen 35 y la Imagen 36, en donde se pueden observar la tendencia de toneladas recolectadas por meses para los años 2016 y 2017. Se identifica que para ambos años se presenta una tendencia de aumento de toneladas recolectadas presentándose el punto pico en diciembre. No obstante, se identifica una diferencia en la tendencia para mayo, presentándose un pico de recolección para el año 2017.
