EVALUACIÓN INTEGRAL DE PRESTADORES SERVIULLOA ESP SA

**SUPERINTENDENCIA DELEGADA PARA ACUEDUCTO,
ALCANTARILLADO Y ASEO
GRUPO PEQUEÑOS PRESTADORES
Bogotá, Agosto de 2018**

SERVIULLOA ESP SA 2016-2018

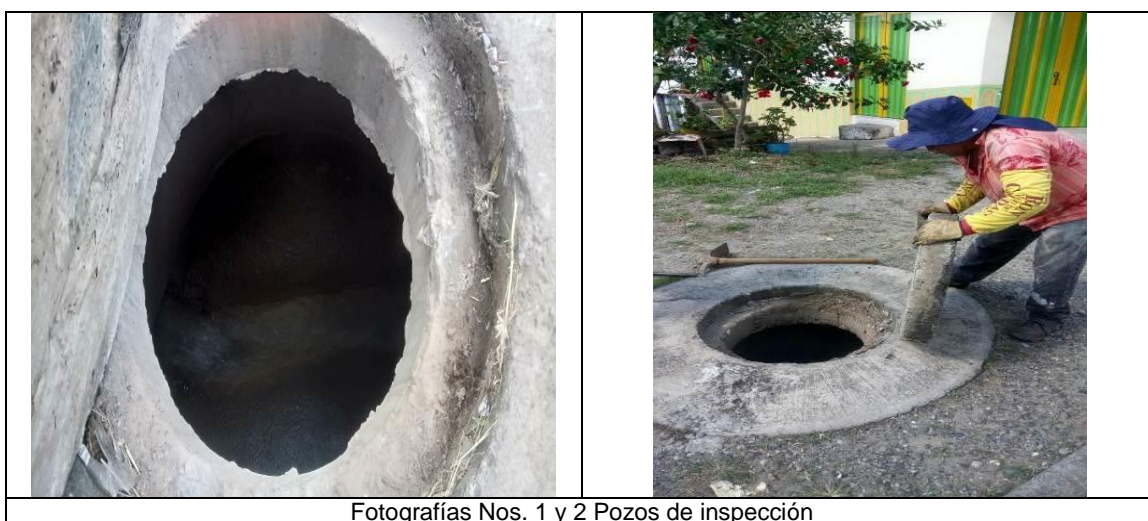
Fotografías Nos. 1 y 2 Pozos de inspección

Pozos de inspección: Se apreciaron pozos de inspección en buen estado de funcionamiento, en algunos no se aprecia cañuela definida.

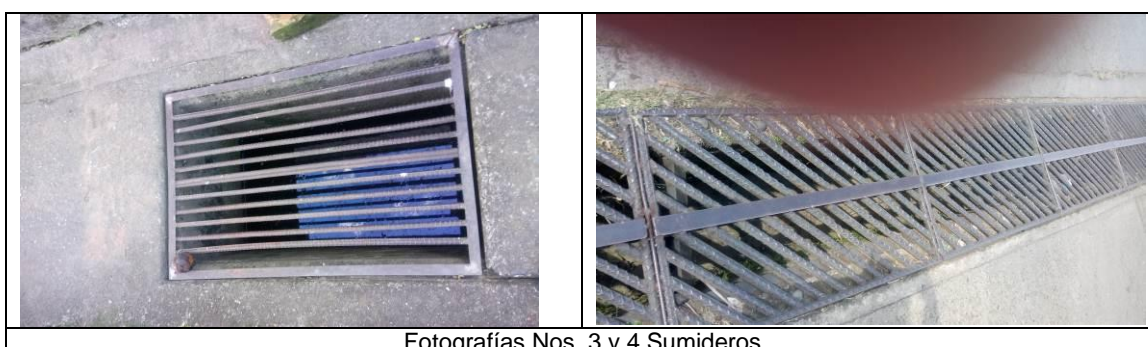
Fotografías Nos. 3 y 4 Sumideros

Sumideros: Se efectuó la verificación de algunos sumideros, de los cuales presentan buen aspecto.

Mantenimiento de redes: En la visita efectuada por la Superservicios, el prestador informó que se adelanta como mantenimiento preventivo la limpieza de los sumideros los cuales se conectan con los pozos de inspección, según se indicó la actividad se efectúa una o dos veces al mes y el correctivo se programa de manera inmediata, se lleva bitácora de operación y registro fotográfico de la actividad.

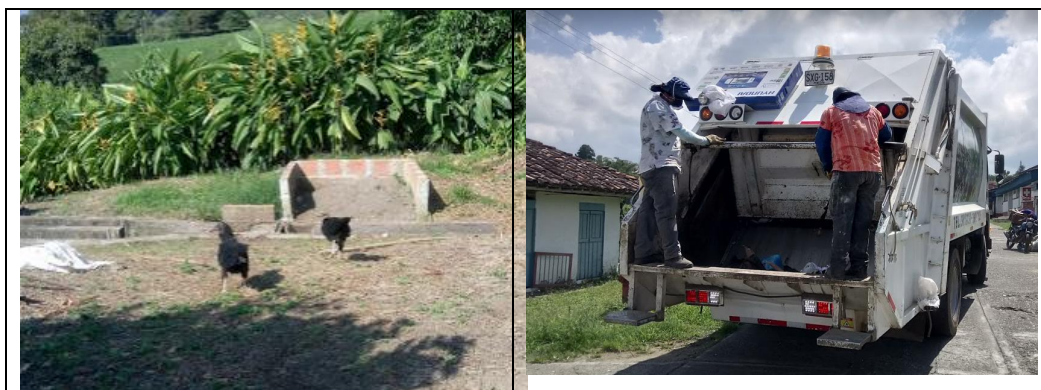
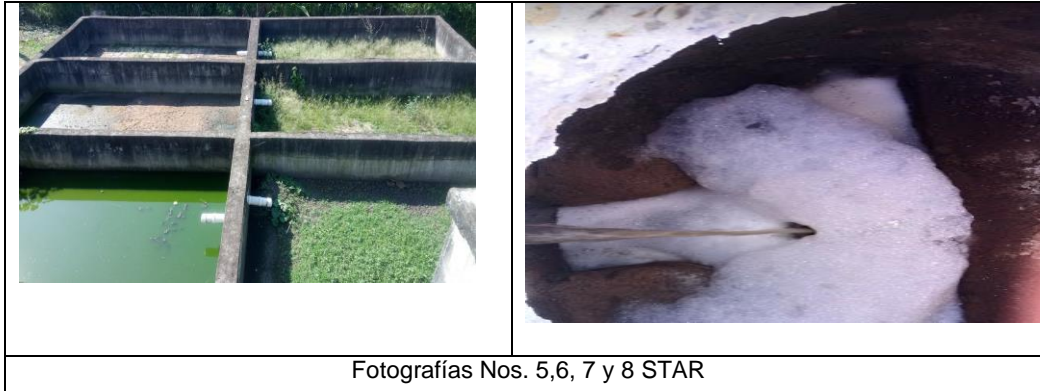
Fotografías Nos. 5,6, 7 y 8 STAR

Aspecto	Observación
Propiedad	Municipio de Ulloa
Localización	Sector Nor occidental del municipio en la salida al corregimiento Moctezuma
Qmd	4,48 L/s
Edad	10 años (mayos de 2007)
Estado	Operativa
Área	2400m ²
Cuerpo Receptor	Quebrada El Brillante
Componentes	Cribado (rejillas gruesas), dos desarenadores , vertedero triangular, dos tanques sépticos como tratamiento primario, dos filtros anaeróbicos, lechos de secado
Manejo de lodos y residuos	Se hace la remoción de los lodos del desarenador y los lechos de secado los cuales se dejan deshidratar, posteriormente se retiran a un área contigua la PTAR y posteriormente se depositan en bolsas para ser llevados al relleno sanitario.
Observaciones	Se cuenta con caseta de vigilancia en la cual no existen elementos dentro de ella para adelantar dicha actividad, no hay una persona que permanezca en el predio, cuenta con cerramiento en malla eslabonada, no hay luminarias, en el predio de la PTAR hacen presencia dos operarios de Serviulloa dos veces a la semana los días lunes y viernes, se evidenció la presencia de tres gallinazos

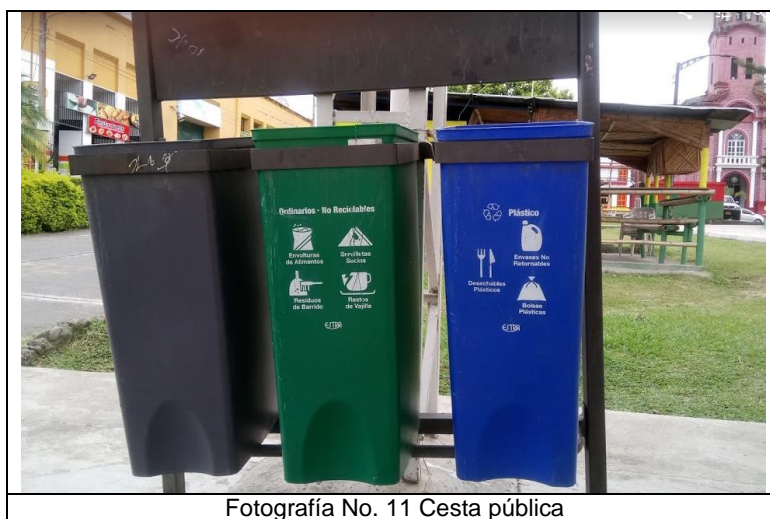
Fotografía No. 11 Cesta pública

COMPONENTE	OBSERVACIÓN
<i>1. Estar diseñadas de tal forma que se facilite el depósito de los residuos, aspecto que debe tenerse en cuenta en los casos en que se coloquen tapas.</i>	Si
<i>2. Deben tener algún dispositivo para evitar que se llenen de agua cuando llueva.</i>	No
<i>3. Deben estar ancladas para evitar que sean hurtadas.</i>	Si
<i>4. Los soportes tienen que ser resistentes, teniendo en cuenta el uso a que son sometidos las cestas y que se trata de mobiliario público.</i>	Si
<i>5. Para su ubicación debe tenerse en cuenta la afluencia de público, la generación de residuos y las condiciones del espacio público, evitando que se obstruya el paso de peatones y la visibilidad a los conductores de vehículos automotores.</i>	Si
<i>6. El material y diseño de los recipientes deben facilitar su utilización a los usuarios así como la recolección de los residuos depositados, su limpieza y mantenimiento.</i>	Parcial
