EVALUACIÓN INTEGRAL DE PRESTADORES

**ACUEDUCTOS Y ALCANTARILLADOS
SOSTENIBLES A.A.S. S.A. E.S.P.**

Municipio de Venecia - Antioquia

Superservicios
Superintendencia de Servicios
Públicos Domiciliarios

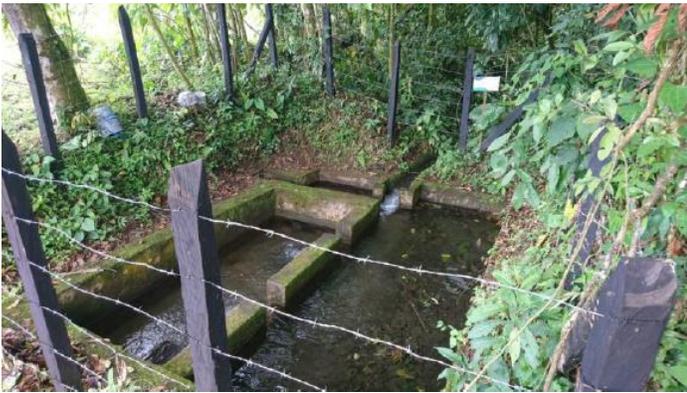
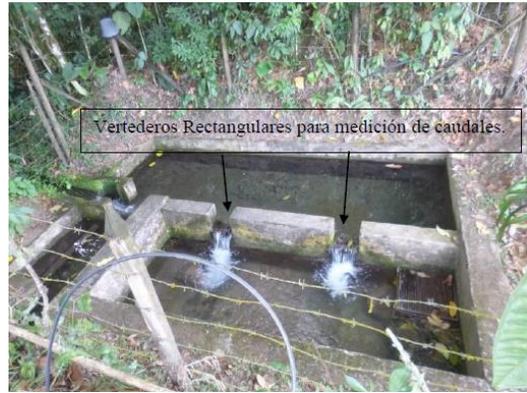
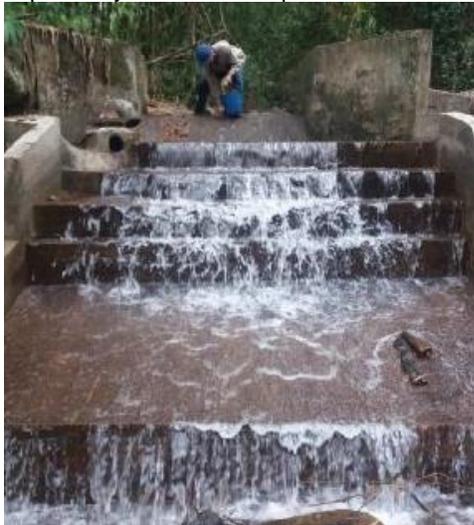
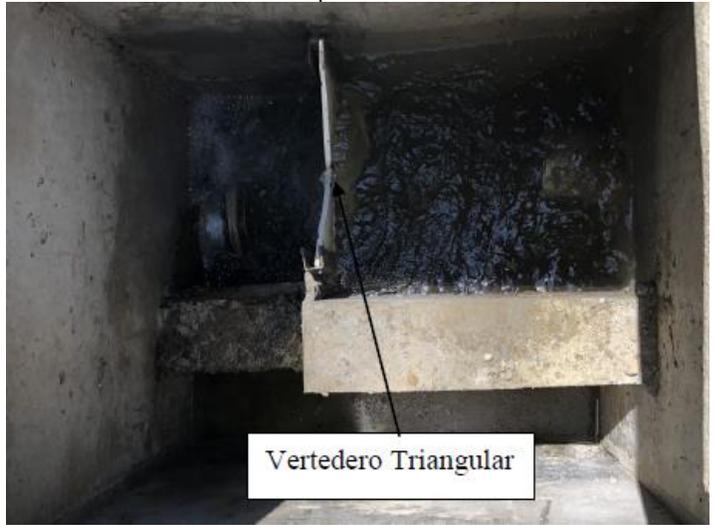
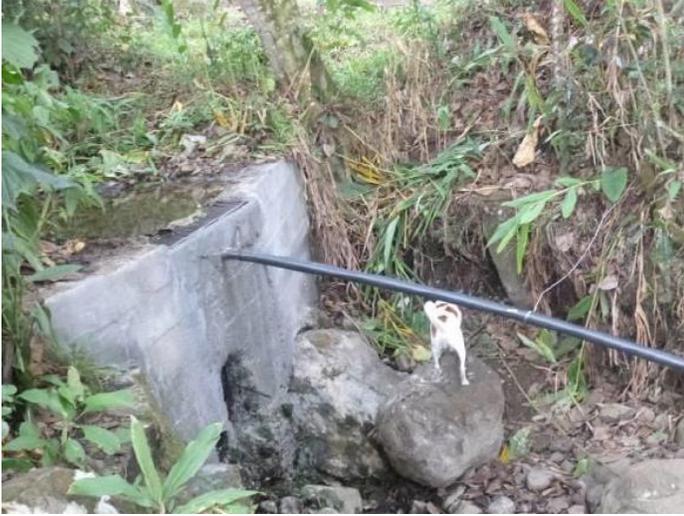
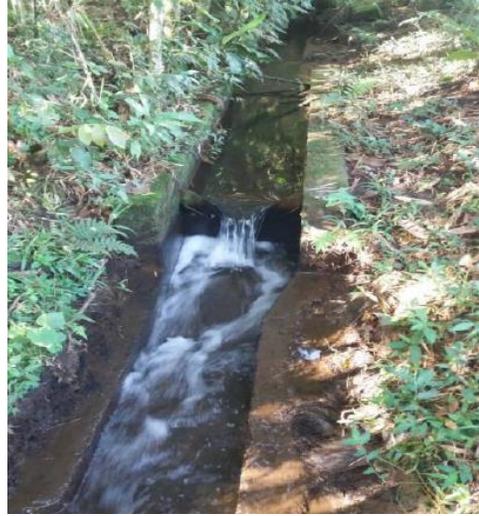
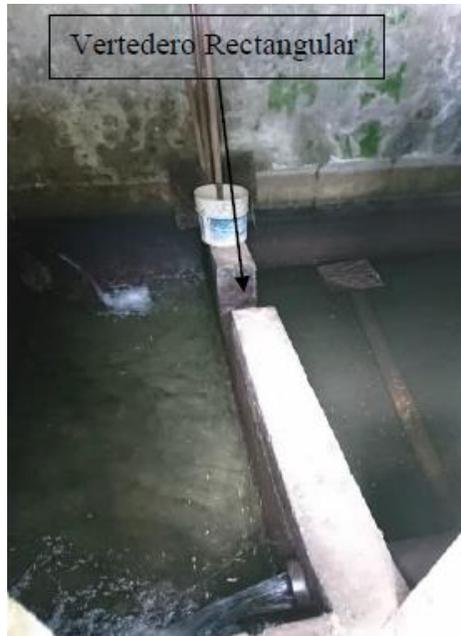
Imagen 3. Estructuras de captación.

Las estructuras cuentan con una rejilla instalada para la retención de sólidos y material flotante y un vertedero triangular para la medición del caudal captado, el cual se encuentra en una caja de derivación ubicada en la línea de aducción.

Captación y desarenador quebrada El Rincón

Vertederos Rectangulares para medición de caudales.

Captación quebrada La Tigra

Vertedero Triangular

Vertedero quebrada La Tigra

Captación quebrada La Amalia

Vertedero quebrada La Amalia
Fuente: A.A.S. S.A. E.S.P.

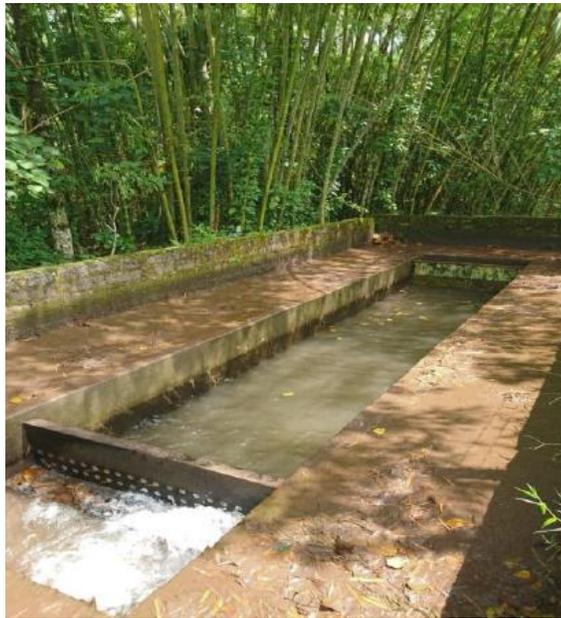
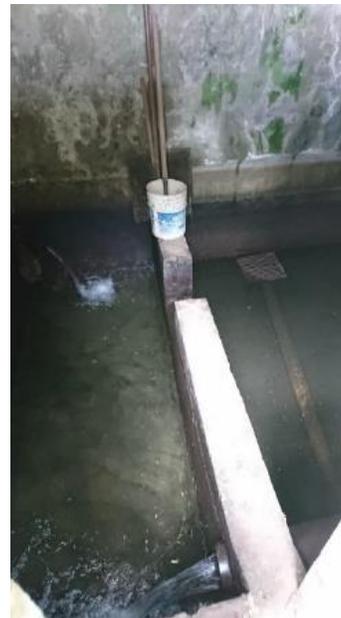
Imagen 5. Desarenadores.

Al igual que la estructura de captación, las estructuras de pretratamiento y aducción se construyeron en el año 1970 y no han sido objeto de ampliaciones y/o adecuaciones desde entonces.

Desarenador quebrada La Tigra

Desarenador quebrada La Amalia

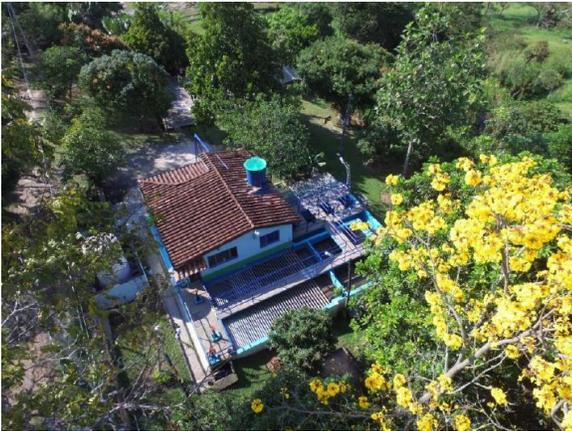
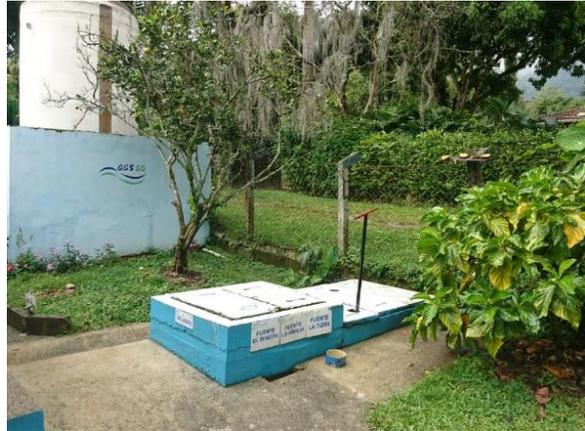
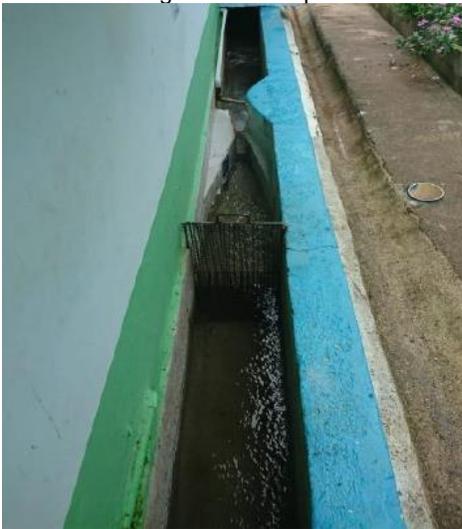
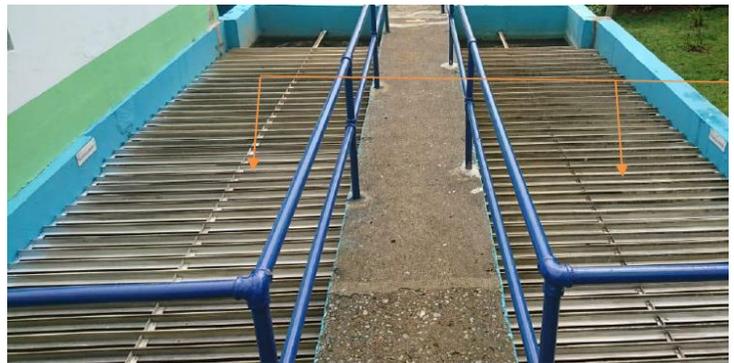
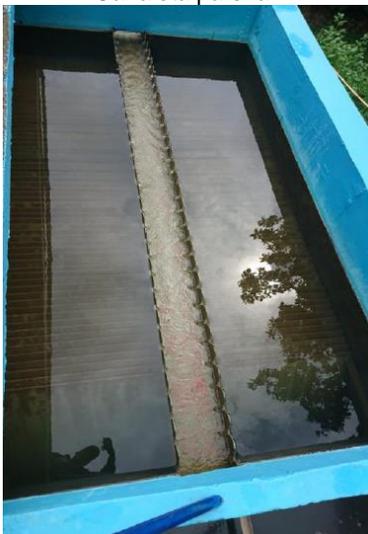
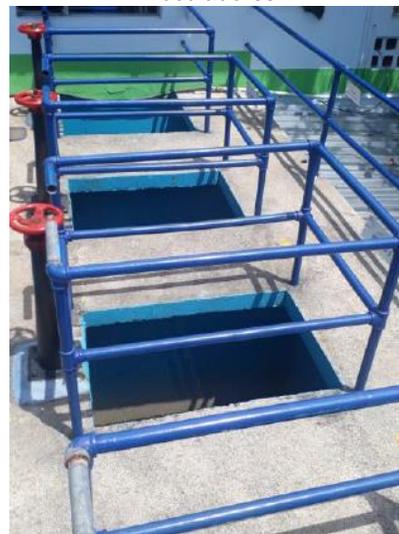
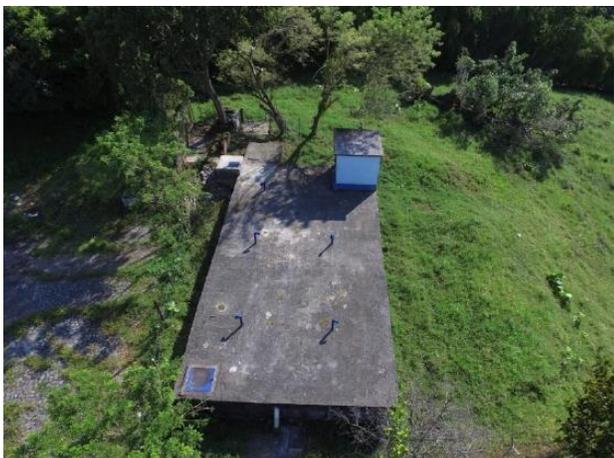
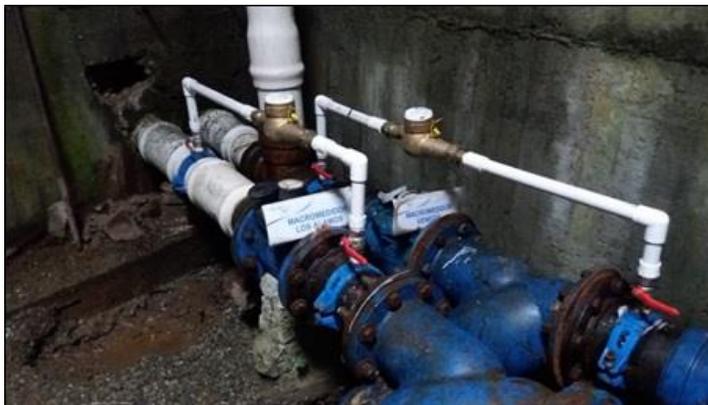
Imagen 7. Planta de tratamiento de agua potable.

El agua tratada es almacenada en dos tanques con capacidades de 475 m³ y 238 m³. A la salida de los tanques se cuenta con dos macromedidores de tipo mecánico en operación para la medición del caudal de salida de la planta.

Vista general de la planta

Cámara de entrada

Canaleta parshall

Floculadores

Sedimentadores

Filtros

Tanque de almacenamiento

Macromedidores de salida de la planta

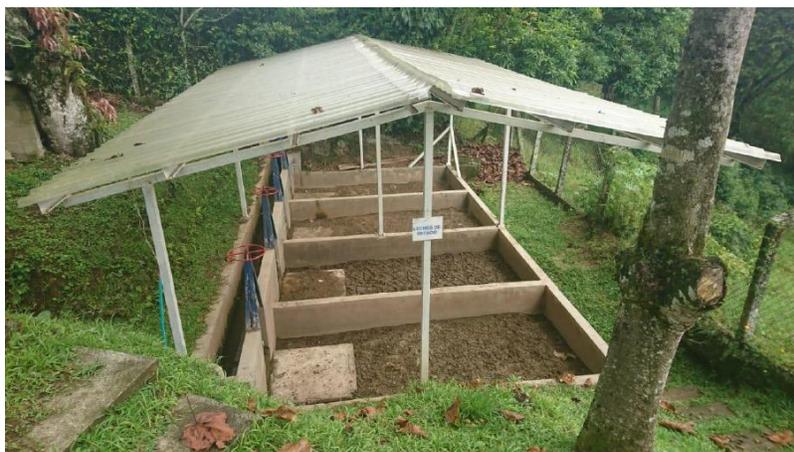
Los lodos generados son descargados en lechos de secado para su deshidratación. Una vez seco, dicho material es utilizado en labores de jardinería y no se dispone en ninguna fuente hídrica. De otra parte, el resto de los vertimientos se descargan al sistema de alcantarillado público, motivo por el cual no se requiere de permiso de vertimientos.

Imagen 8. Lechos de secado de lodos.

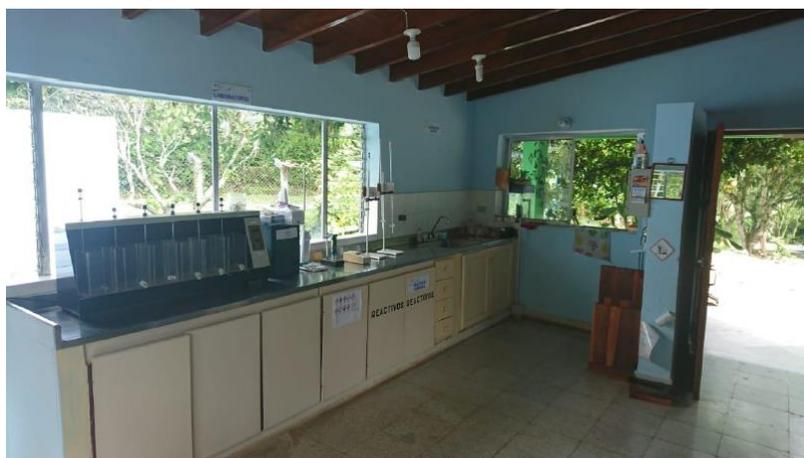
Según lo informado por el prestador y la planilla de control diario de la planta, el ensayo de jarras se realiza cuando los resultados de turbiedad ó color aparente del agua cruda superan los límites permisibles (2 UNT ó 15 UPC). Sin embargo, es de resaltar que en el manual de operación de la planta, no se especifica los criterios bajo los cuales se debe realizar dicho ensayo.

Imagen 9. Laboratorio de control de procesos PTAP.

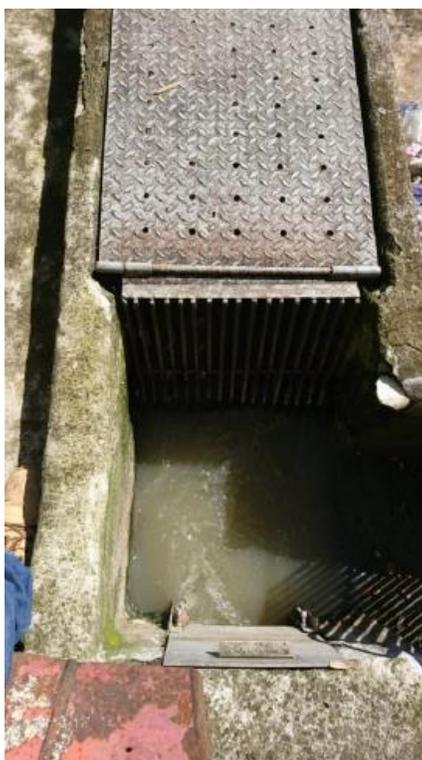
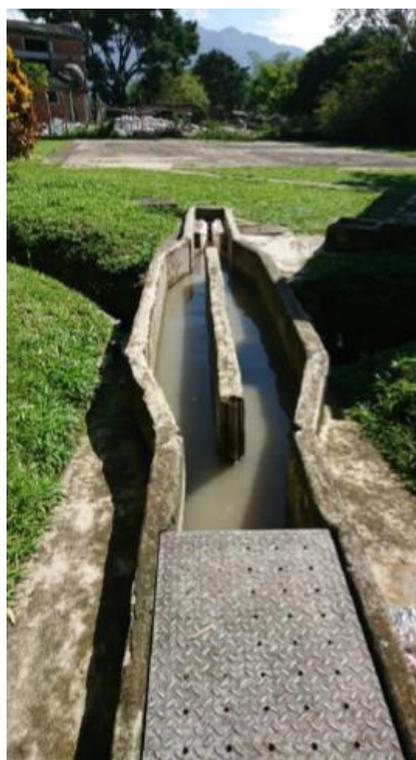
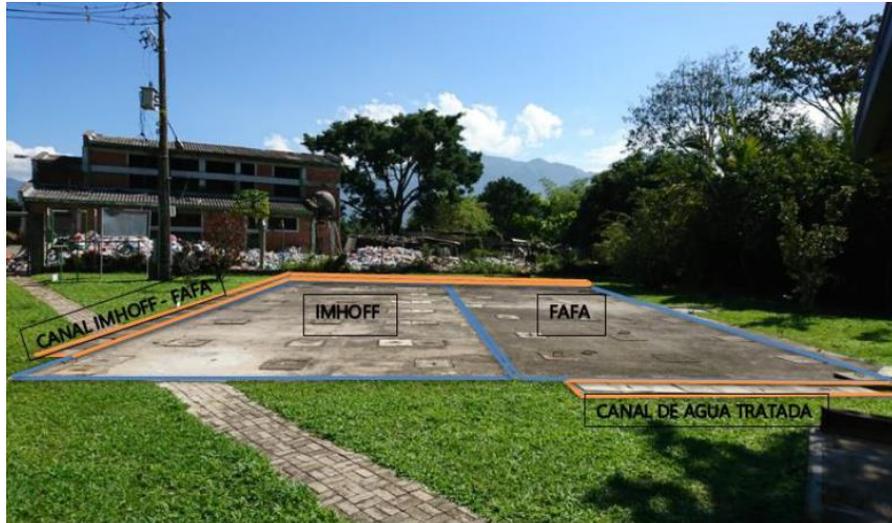
Imagen 14. Planta de tratamiento de agua residuales.

Esta planta cuenta con optimizaciones de los años 2016 a 2018, consistentes en el reemplazo del material filtrante del sistema FAFA de roca a rosetas de polietileno, cambio de abrazaderas de las tuberías, instalación de la canaleta parshall y control de olores.

Rejilla de cribado

Canaleta parshall y desarenador

Tren de tratamiento
Fuente: A.A.S. S.A. E.S.P.

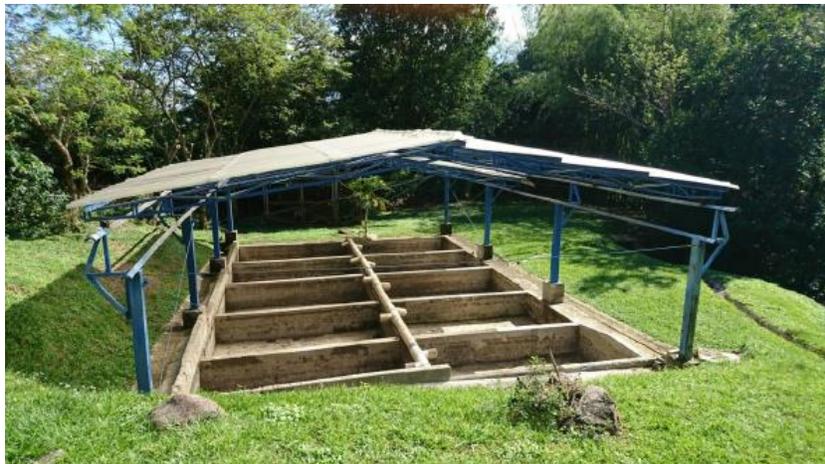
Los lodos producidos en la PTAR son descargados en lechos de secado para su deshidratación. El sólido generado es utilizado para labores de jardinería, mientras que el líquido remanente es vertido al sistema de alcantarillado público, por lo que no se requiere permiso de vertimientos.

Imagen 15. Lechos de secado de lodos.
