**EVALUACIÓN INTEGRAL DE PRESTADORES
LIMPIEZA Y SERVICIOS PÚBLICOS S.A. E.S.P.**

**SUPERINTENDENCIA DELEGADA PARA ACUEDUCTO,
ALCANTARILLADO Y ASEO
DIRECCIÓN TÉCNICA DE GESTION DE ASEO
Bogotá D.C., Junio de 2018**

LIMPIEZA Y SERVICIOS PÚBLICOS S.A E.S.P.

ANÁLISIS AÑOS 2016 Y 2017

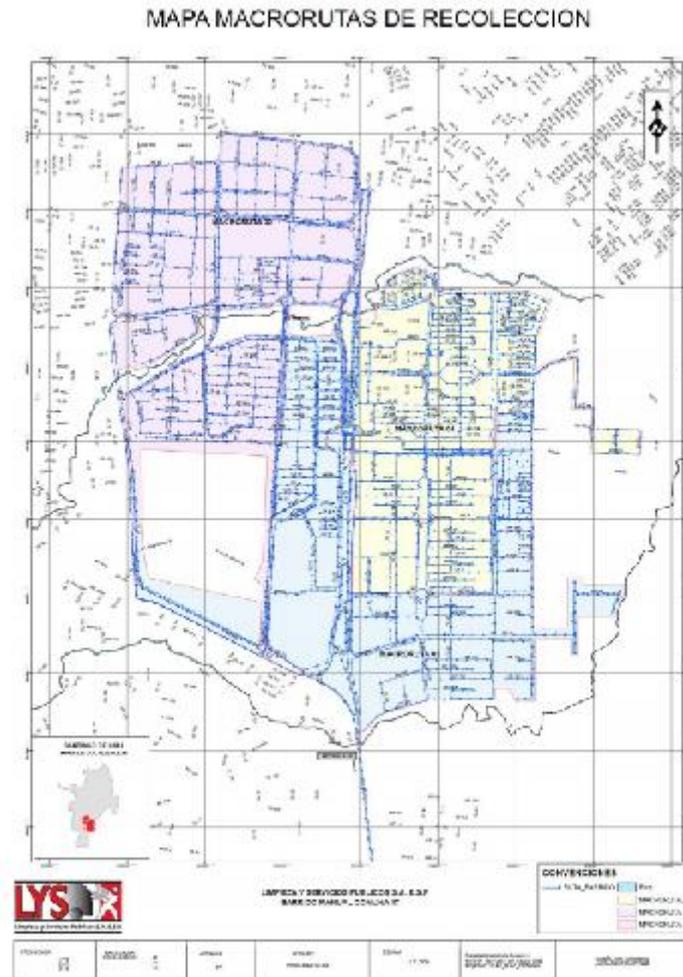
Imagen 4

A continuación, se presenta el mapa de las macrorrutas aportado en visita:

En relación con el artículo 2.3.2.2.3.30 del Decreto 1077 de 2015, se pudo observar que el diseño de las microrrutas verificadas contempla las vías existentes. Sin embargo, no se observó que éstas tuvieran identificación de la ubicación de hospitales, clínicas y entidades similares de atención a la salud, así como entidades asistenciales. Tampoco se diferencian las zonas de difícil acceso, y el uso de suelo y áreas públicas.

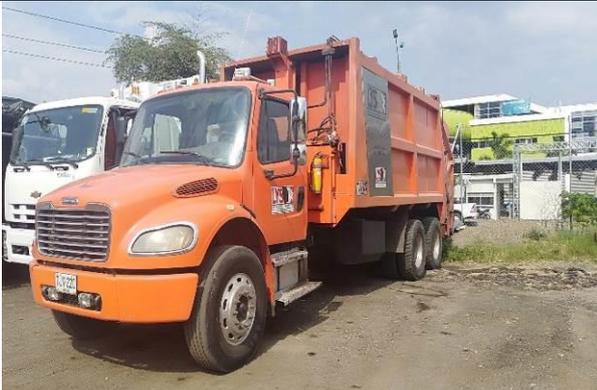
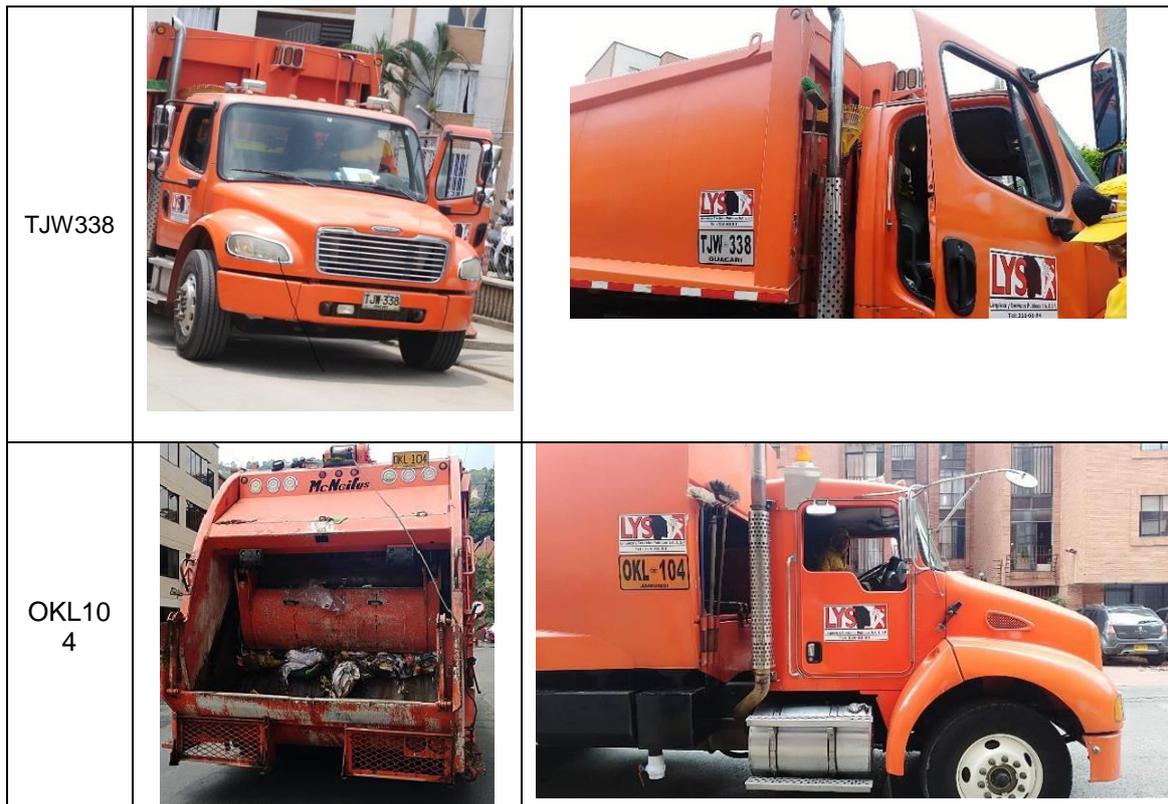
PLACA	FOTOGRAFÍAS
TJV 220

Una fotografía de un camión compactador de color naranja brillante, estacionado en un área de tierra o asfalto. El camión tiene una cabina blanca y una caja de compactación naranja. En el fondo se pueden ver otros vehículos y edificios.

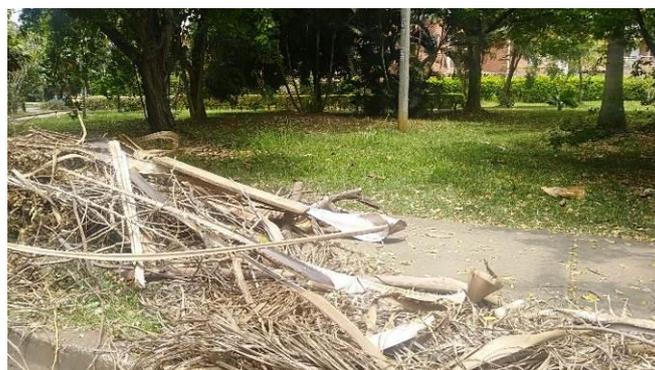
Imagen 5. Punto crítico Carrera 86 Calle 42

De acuerdo con la información brindada por la empresa estos puntos críticos se presentan principalmente por acumulación de desechos vegetales y escombros por falta de cultura ciudadana. Durante la visita se observaron los siguientes puntos:

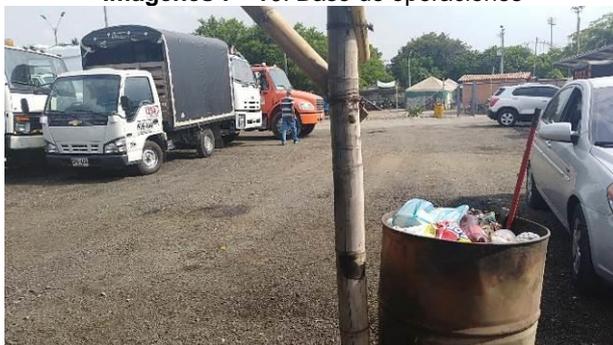
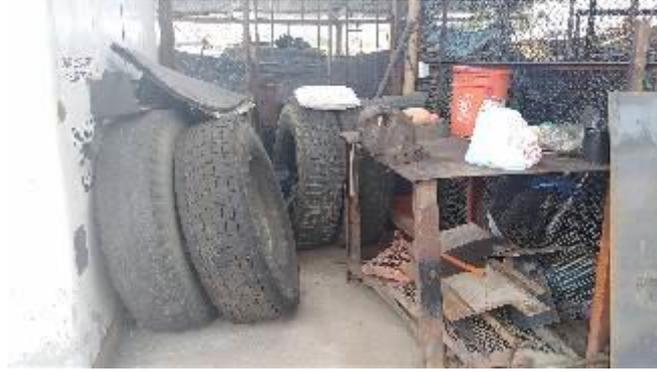
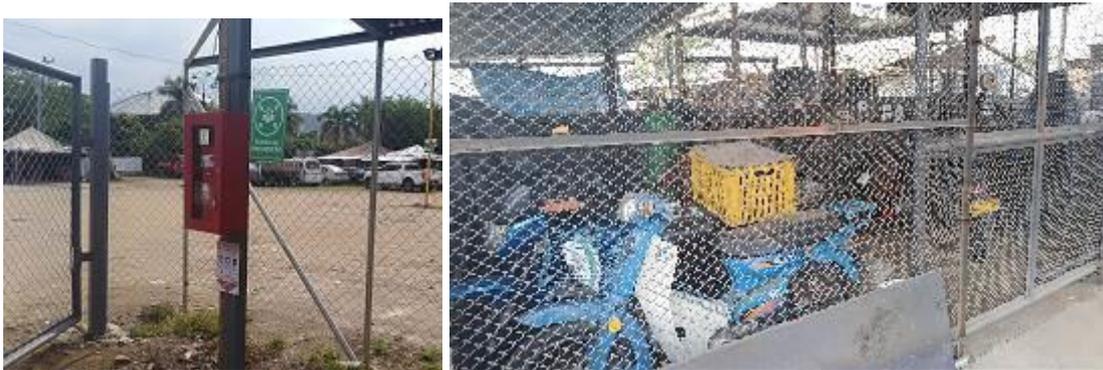
Imágenes 7 - 10. Base de operaciones

- No se cuenta con una adecuada señalización en las diferentes áreas, así como una adecuada señalización de los sentidos de circulación lo que denota un presunto incumplimiento al numeral 3 del artículo 2.3.2.2.2.3.50. del decreto 1077 de 2015.

Vale la pena indicar que en la inspección de la base de operaciones se encontró que el vehículo compactador identificado con placas TGV 220, permanecía en la base sin lavar, pese a que el director operativo afirmó que este vehículo había sido utilizado el día anterior para la actividad de recolección y transporte de residuos por respaldo ante evento. Al respecto el prestador presuntamente incumple el artículo 2.3.2.2.2.3.38 del Decreto 1077 de 2015 que establece que los vehículos de recolección y transporte de residuos sólidos deberán lavarse al final de la jornada diaria.

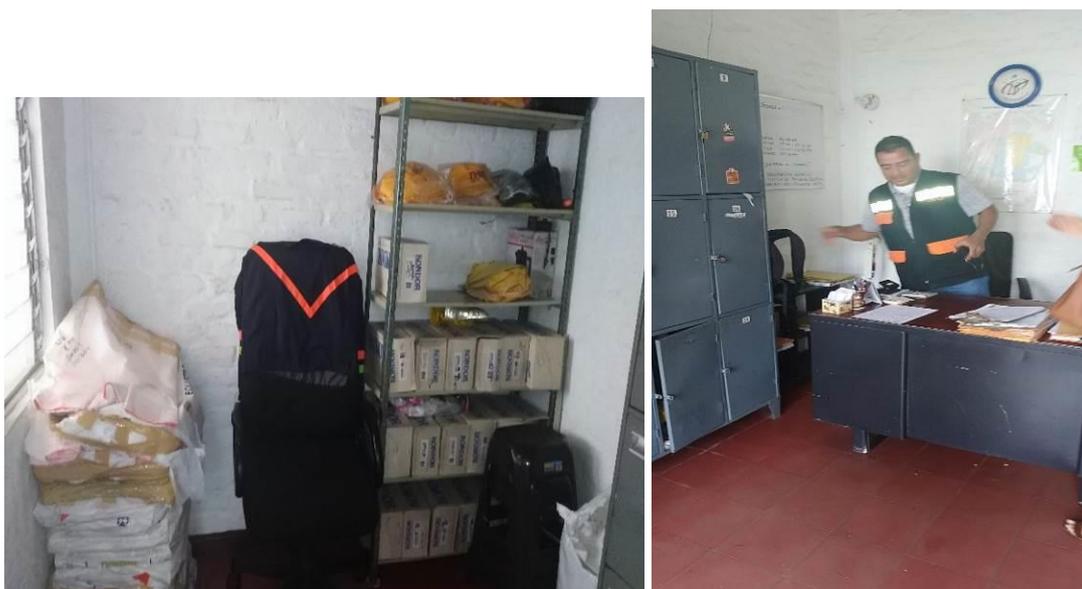
Imágenes 11 y 12 Cuartelillo

Así mismo se evidenció diligenciamiento formatos de alistamiento diario para el barrido, con el nombre del personal, microrrutas asignadas y elementos entregados y formatos de personal y entrega de dotación.

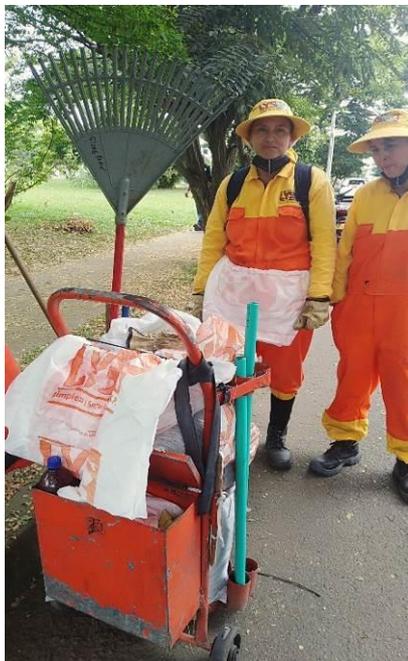
Imagen 11. Barrido

En el recorrido se pudo observar que los residuos provenientes del barrido y limpieza manual de vías y áreas públicas son dispuestos en bolsas plásticas marcadas con el nombre de la empresa, posteriormente son cerradas y puestas en las aceras para su respectiva recolección en cumplimiento al Artículo 2.3.2.2.2.4.56 del Decreto 1077 de 2015. Adicionalmente, los residuos depositados en cestas también son recogidos por el mismo personal de barrido y adecuan en las aceras para posterior recolección.

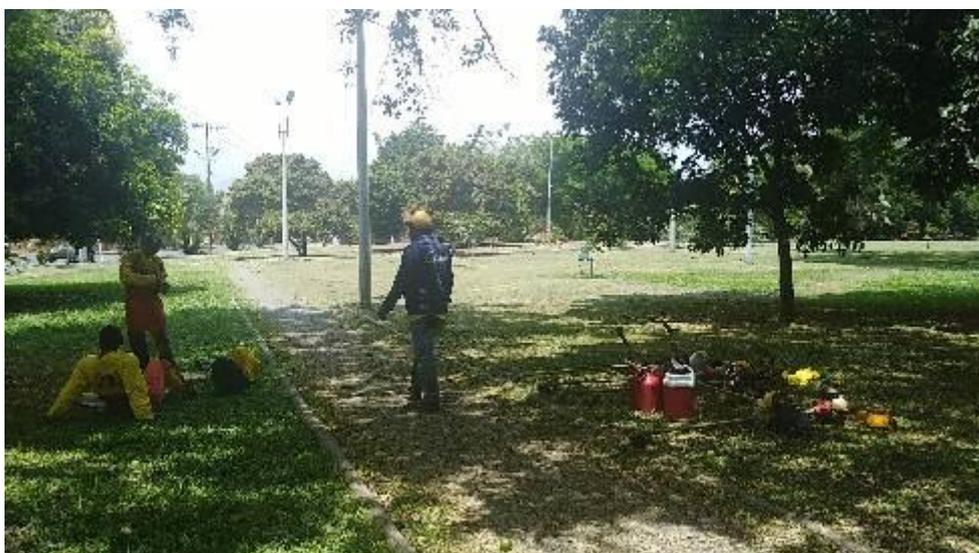
Imagen 14 Equipo para corte de césped

De acuerdo con lo anterior presuntamente se estaría incumpliendo el Artículo 2.3.2.2.2.6.68 del decreto 1077 de 2015. *Normas de seguridad para la actividad de corte de césped*, que establece:

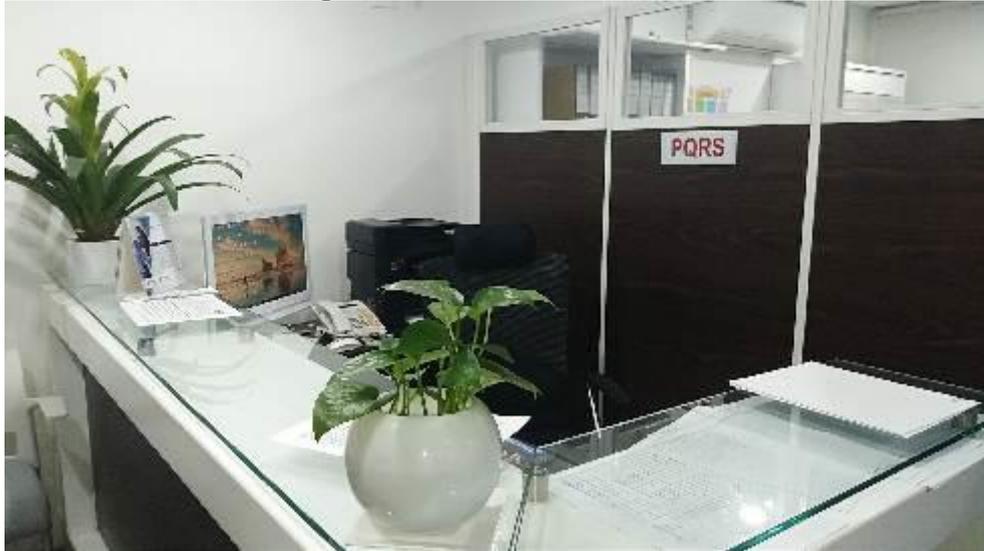
Imagen 21 Oficina de atención de PQR

En dichas oficinas se encuentra publicado el Contrato de Condiciones Uniformes – CCU.
