**EVALUACIÓN INTEGRAL DE PRESTADORES
EMPRESA MULTIPROPÓSITO DE CALARCÁ
S.A.S E.S.P**

**SUPERINTENDENCIA DELEGADA PARA ACUEDUCTO,
ALCANTARILLADO Y ASEO
DIRECCIÓN TÉCNICA DE GESTIÓN DE ACUEDUCTO Y
ALCANTARILLADO
Bogotá, octubre de 2017**

EMPRESA MULTIPROPÓSITO DE CALARCÁ S.A.S E.S.P

ANÁLISIS 2015 - 2016

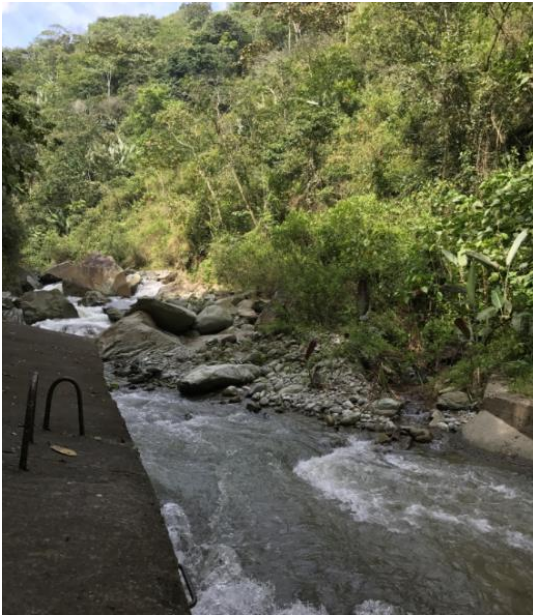
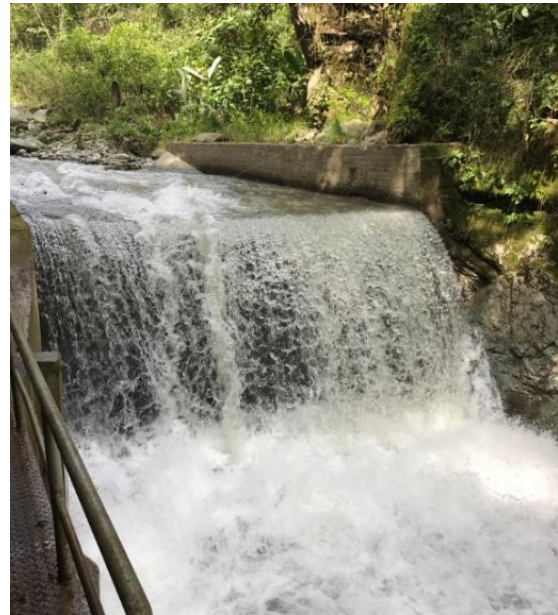
Figura 17. Vista General del Río Santo Domingo

(a) Sección del Río Santo Domingo en el punto de captación

(b) Río Santo Domingo después de la captación de agua

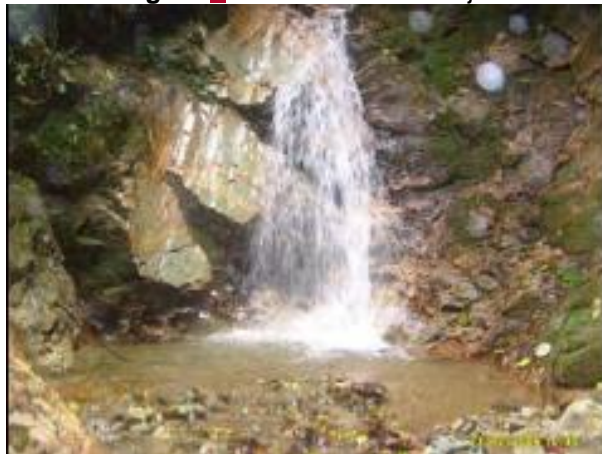
Figura 249. Quebrada Naranjal

La Quebrada Naranjal se caracteriza por su alta variabilidad en el caudal suministrado, consecuencia de las condiciones climatológicas de la zona. Debido a esto, aunque cuenta con resultados adecuados en relación con los parámetros de calidad del agua no puede ser considerada como una fuente segura para garantizar la continuidad en el suministro de agua potable al municipio.

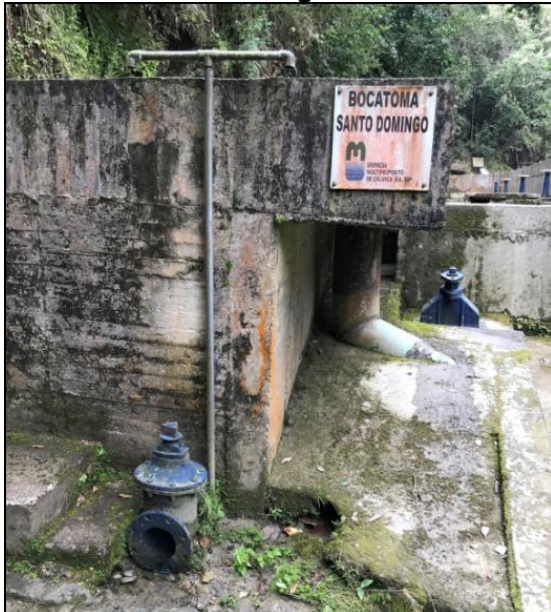
Figura 20. Vista General Bocatoma del Río Santo Domingo

(a) Entrada a Bocatoma Santo Domingo

(b) Vista general fuente y captación

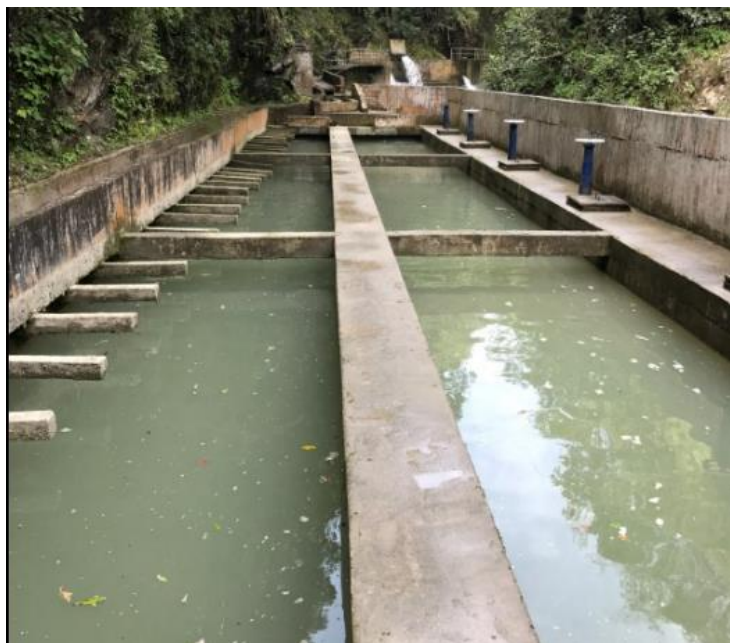
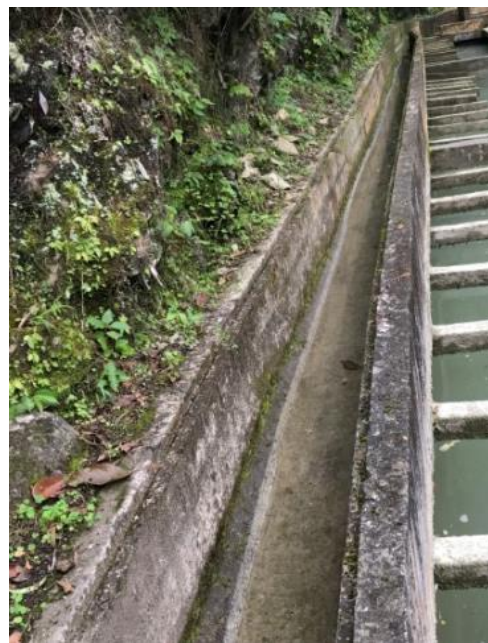
Figura 22. Sedimentador del sistema para el pre-tratamiento del agua en el Río Santo Domingo y la Quebrada El Salado, Calarcá, Quindío.

a) Módulos del sedimentador

b) By-pass del sedimentador

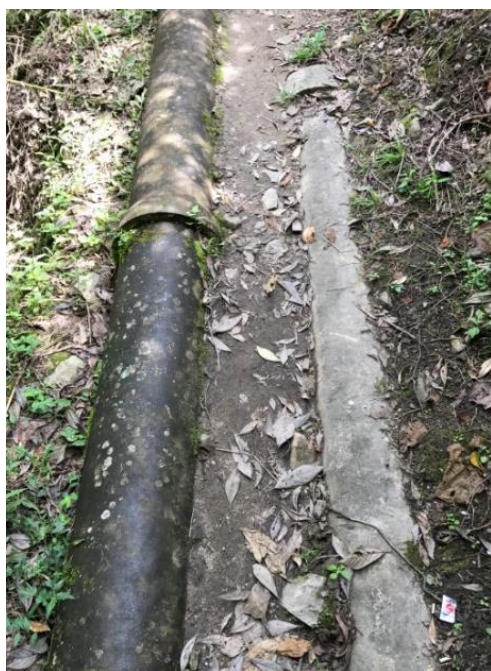
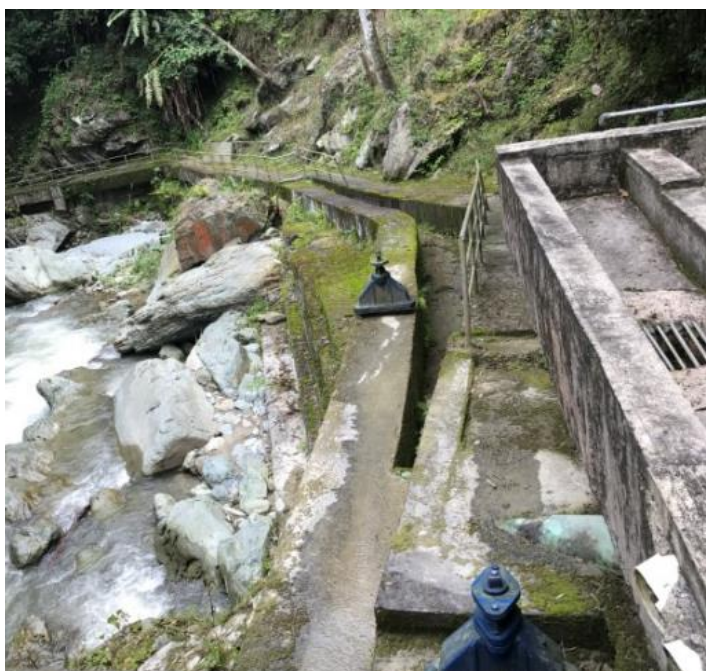
Figura 23. Aducciones para el transporte de agua cruda hacia la PTAP desde el desarenador del sistema Río Santo Domingo – Quebrada El Salado.

(a) Aducciones en paralelo

(b) Inicio conducción aguas abajo del sedimentador

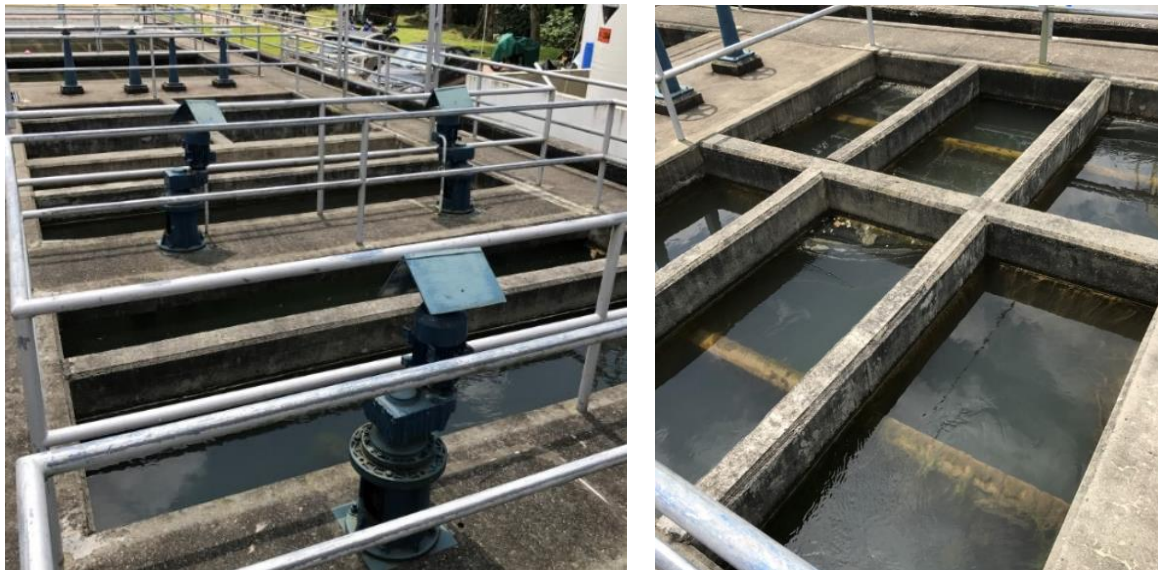
Figura 27. Floculadores en la PTAP del municipio de Calarcá, Quindío.

(a). Floculadores mecánicos

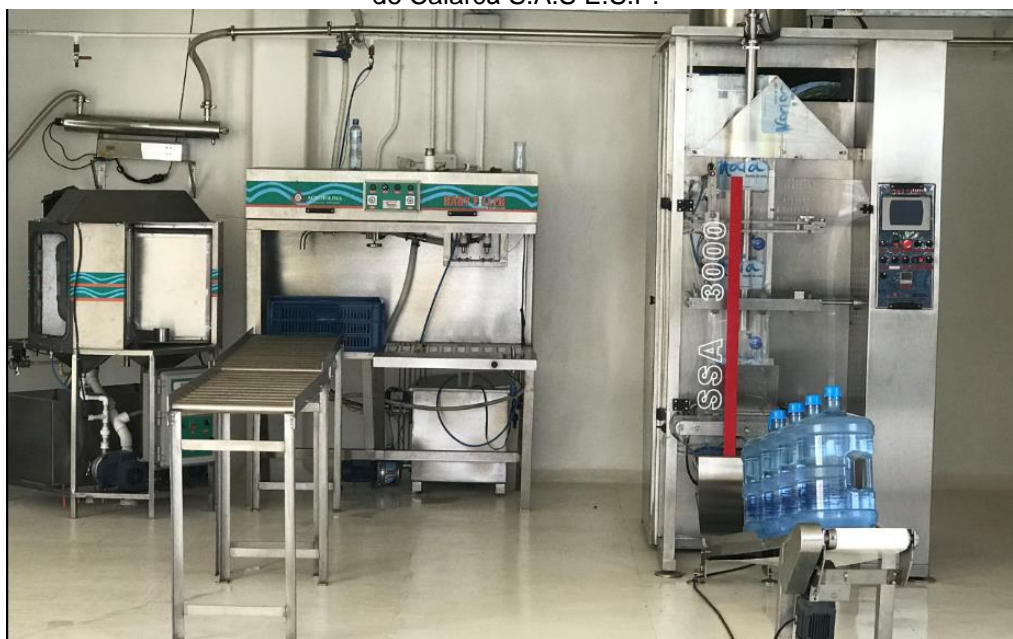
Figura 32. Planta embotelladora de agua envasada, propiedad de la Empresa Multipropósito de Calarcá S.A.S E.S.P.

Ahora bien, aunque no hace parte del proceso de potabilización del agua para la prestación del servicio de acueducto, es importante mencionar que la Empresa Multipropósito de Calarcá S.A.S E.S.P cuenta con una planta embotelladora de agua potable, tal como se muestra en la figura 32, en la cual se ejecutan dos procesos adicionales de filtración antes de embotellarla. Según lo informado por el prestador, terminó para uso interno de la empresa debido a la competencia de Coca Cola y Postobón en la venta de agua potable embotellada.

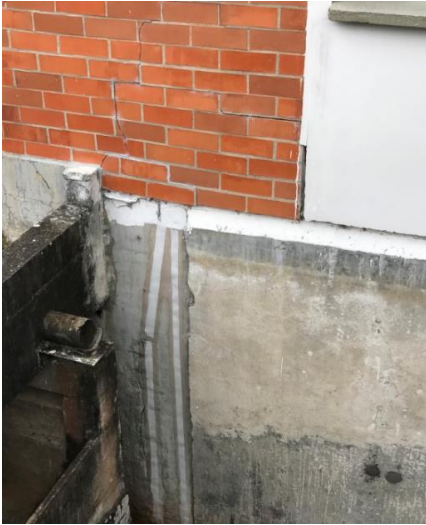
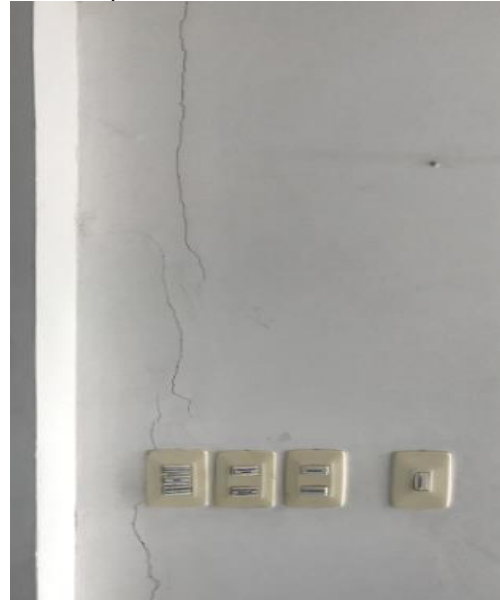
Figura 36. Problemas estructurales de la PTAP Compacta de Calarcá, Quindío.

como se explicará en la sección técnica de este documento. En adición a esto, uno de los muros de dicha planta tiene una grieta ocasionada por un daño estructural al momento de reforzar la cimentación de la estructura después del terremoto de 1999, significando este hecho un riesgo tanto para la prestación del servicio, así como para los operarios de la PTAP.

- Al igual que se observó durante la Evaluación Integral del 2016, en la PTAP existe una planta modular que está fuera de operación debido, principalmente, a la presencia de grietas en uno de los muros de esta.

a) Grieta existente en el muro de tanque de la PTAP, adyacente a la casa de oficinas

b) Grieta interna en la casa de oficinas de la PTAP

En dicho concepto, el ingeniero calculista menciona que, si bien la falla estructural de la PTAP no implica un riesgo de colapso inminente, la reparación no se debe aplazar de manera indefinida debido a que la falla estructural seguirá creciendo entre más tiempo pase.

2. En dicho estudio se estableció la necesidad de reforzar adecuadamente, tanto la edificación como los tanques objeto del estudio, al hallarse que dicho conjunto presenta fallas estructurales progresivas.

3. Estas estructuras se han visto afectadas por fisuras y grietas producto de asentamientos parciales, progresivos e insidiosos.
4. No obstante, cabe anotar que a la fecha ni la edificación ni los tanques amenazan colapso inminente, ante cargas normales de uso. Esto se afirma, en atención a que, a la fecha, no se han afectado elementos del sistema sísmico central de la edificación.

- Dentro del componente técnico-operativo, se hace un llamado especial de atención al prestador por el estado estructural de la PTAP compacta, ya que este problema debe ser solucionado de manera prioritaria por el riesgo que presenta para los operadores de la PTAP, y potencialmente sobre la prestación del servicio.

- En relación con la PTAP de tipo compacta, se evidencia que la falla identificada en un muro de uno de los tanques de la estructura ya ha desarrollado grietas incluso dentro de las oficinas de la planta. Debido a esto, según lo certificó un ingeniero estructural, se deben tomar las acciones pertinentes para evitar que el daño avance, y si bien se menciona que no es inminente, si se considera prioritario actuar en este sentido.

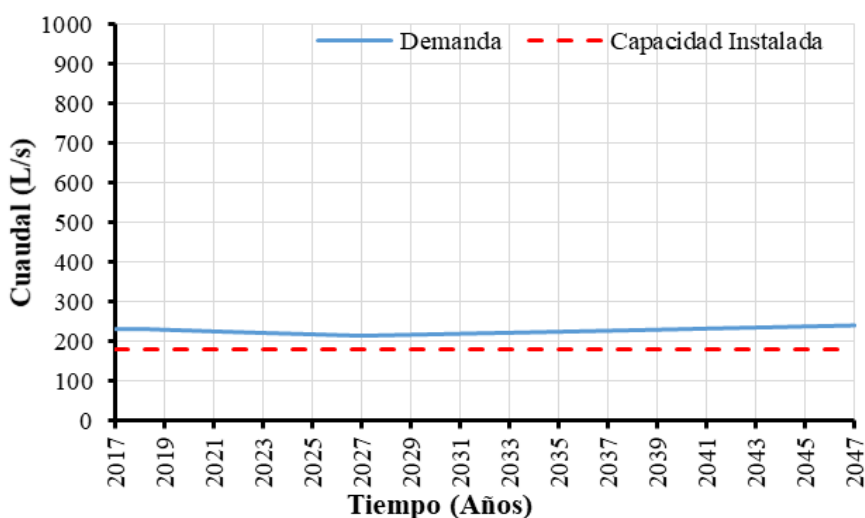
Figura 43. Curva Oferta vs Demanda – Escenario I

Del presente análisis se puede concluir que la empresa actualmente no cuenta con la capacidad suficiente en planta para el abastecimiento del municipio, situación que se mantendrá constante durante toda la proyección del ejercicio. Debido a lo anterior, se recomienda la realización una ampliación en la capacidad de tratamiento de la PTAP con el fin de superar la demanda de agua, en un horizonte de tiempo de 30 años. Esto puede ser logrado si se utilizara de manera conjunta la PTAP modular que está fuera de servicio debido a la grieta en su estructura.

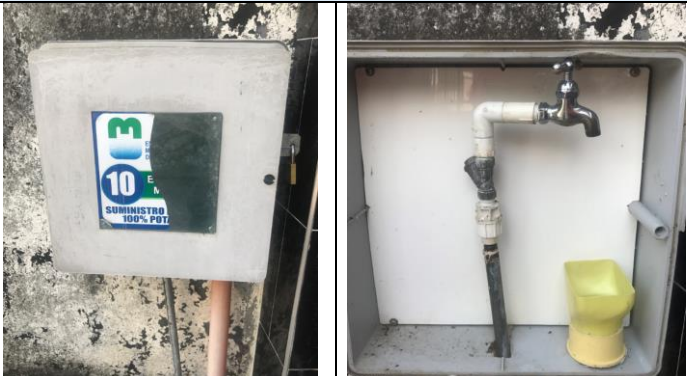
ID Punto	Dirección*	Ubicación en la Red de Abastecimiento	Evidencia Fotográfica**
No. 10	Carrera 16 No. 45-69 Barrio Los Tanques	Inicio – Cerca de la PTAP

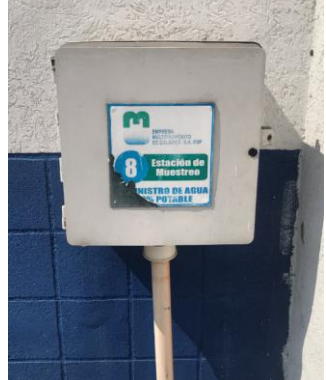
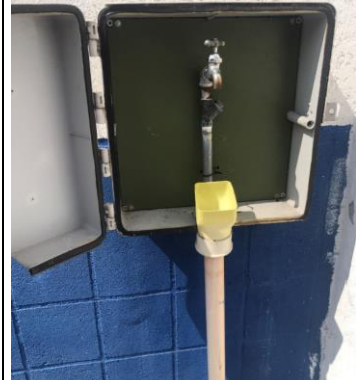
ID Punto	Dirección*	Ubicación en la Red de Abastecimiento	Evidencia Fotográfica**	
No. 8	Instituto Seguro Social	Inicio – Cerca de la PTAP

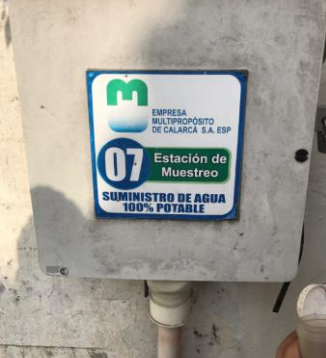
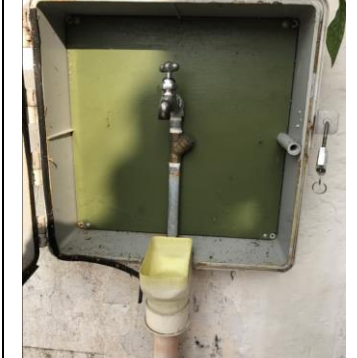
No. 7	Urbanización Villa Inés – Casa Fiscal	Ubicación Intermedia

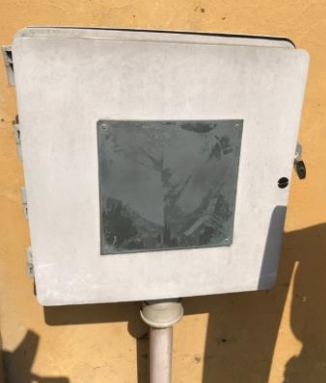
No. 18	Penitenciaría Peñas Blancas	Ubicación Intermedia

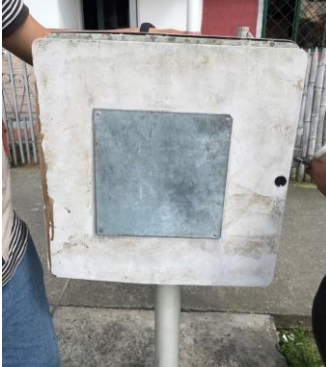
No. 16	Manzana 4, Casa # 19 Barrio Llanitos de Guaralá	Ubicación Final – Lejana de la PTAP

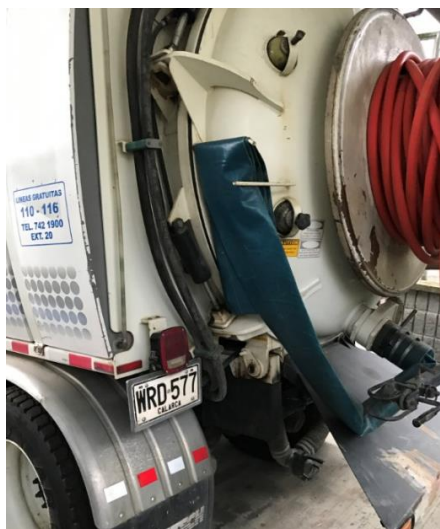
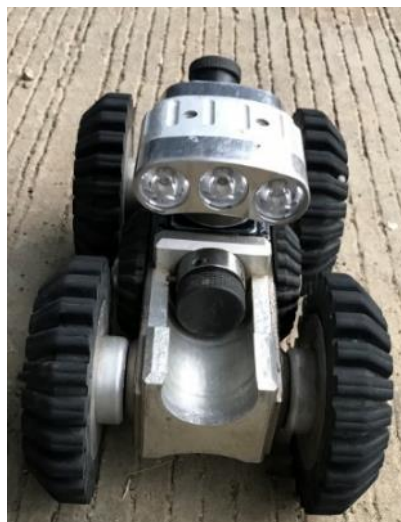
Figura 859. Equipamiento para la Limpieza e Inspección de la Red de Alcantarillado en la Empresa Multipropósito de Calarcá S.A.S E.S.P.

a) Equipo de presión – succión, propiedad de Multipropósito

b) Sistema de CCTV propiedad del prestador

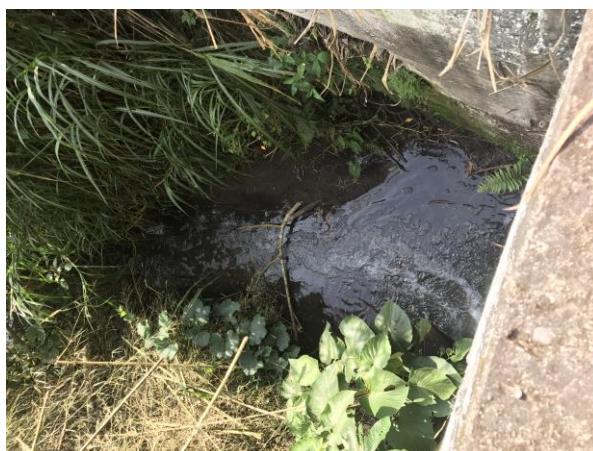
Figura 60. Equipamiento para la Limpieza e Inspección de la Red de Alcantarillado en la Empresa Multipropósito de Calarcá S.A.S E.S.P.

A modo de ejemplo de las descargas hechas directamente a los cuerpos receptores, en la ~~Figura~~Figura-60 se muestra la entrega conocida como El Aguacatal, ubicada hacia uno de los extremos del municipio.
