**EVALUACIÓN INTEGRAL DE PRESTADORES  
PROMOAMBIENTAL CARIBE S.A. E.S.P.**

**SUPERINTENDENCIA DELEGADA PARA ACUEDUCTO,  
ALCANTARILLADO Y ASEO  
DIRECCIÓN TÉCNICA DE GESTION DE ASEO  
Bogotá D.C., junio de 2018**

**PROMOAMBIENTAL CARIBE S.A. E.S.P.  
(AREA DE PRESTACIÓN CARTAGENA)**

**ANÁLISIS AÑO 2016 - 2017**

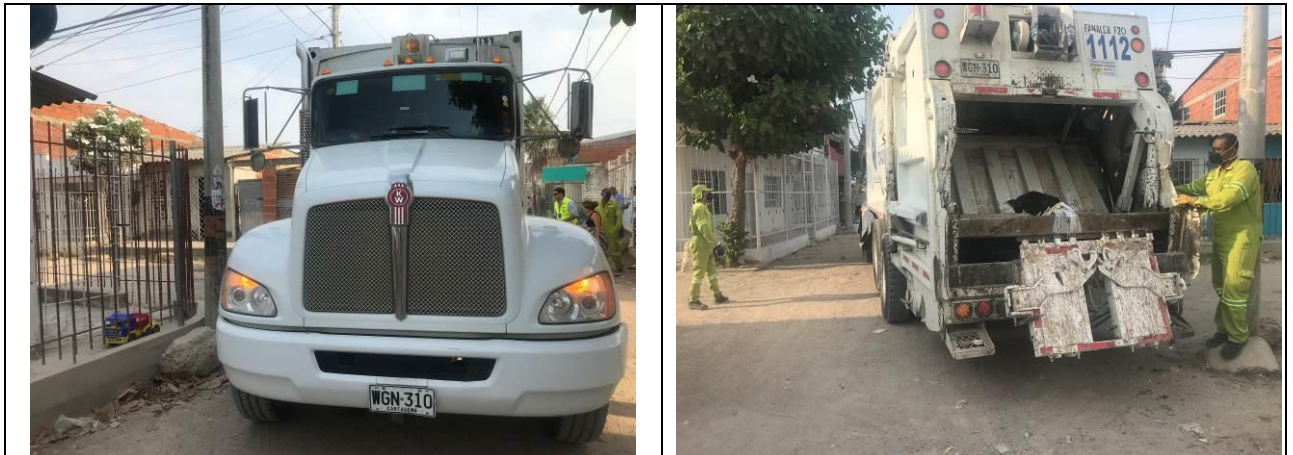
**Imagen 5.** Características del vehículo de placas WGN 310

De acuerdo con lo anterior, los vehículos de placas WGN 310, WGL 786 y WGL 714 presentaban pérdida de líquido lixiviado, para lo que se tomaron registros en video en el momento de la visita.

*“El día 20 de marzo del 2018 se realizó correctivo al sello de portalón, garantizando la hermeticidad del mismo. Registros de actividad:*

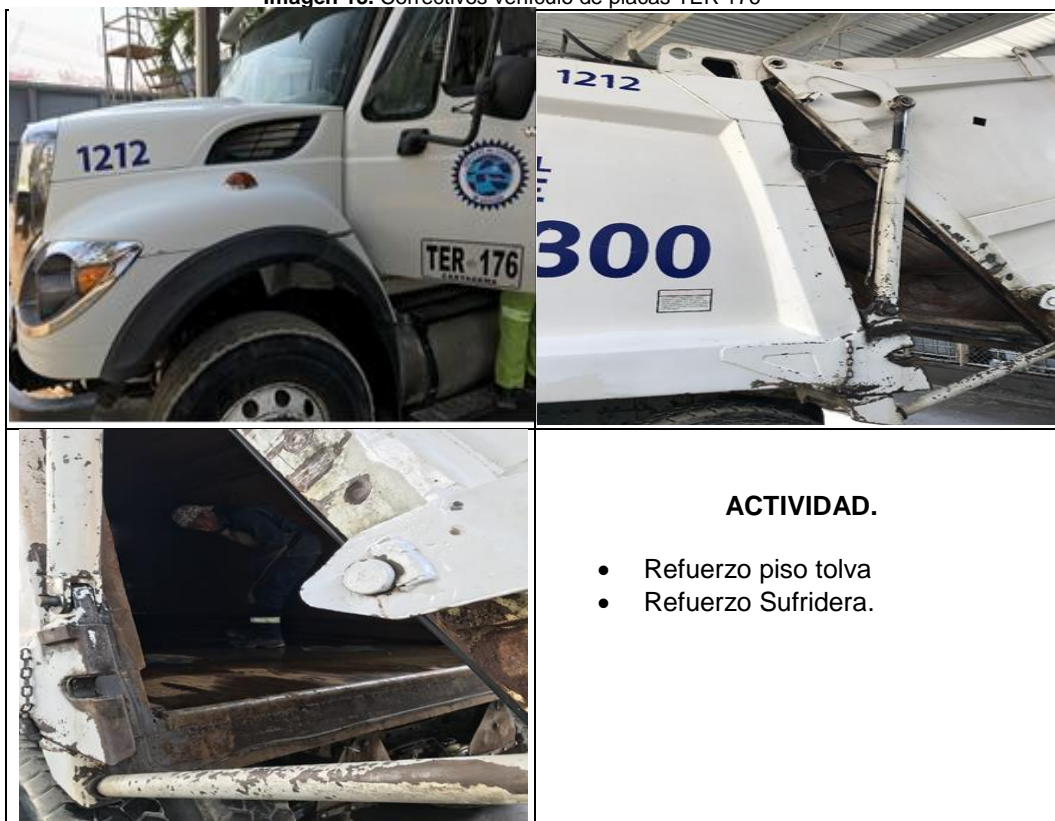
Imagen 13. Correctivos vehículo de placas TER 176

En lo que respecta a las características de los vehículos compactadores de recolección y transporte se evidenció durante la visita que el vehículo de placas TER 176 no posee luces en la zona de tolva generando un presunto incumplimiento a lo establecido en el numeral 17 del artículo 2.3.2.2.2.3.36 del Decreto 1077 de 2015 que indica:

El día 21 de marzo del 2018, Inmediatamente se realizó refuerzo en la sufridera del portalón, garantizando la hermeticidad del mismo. Registro de la actividad:

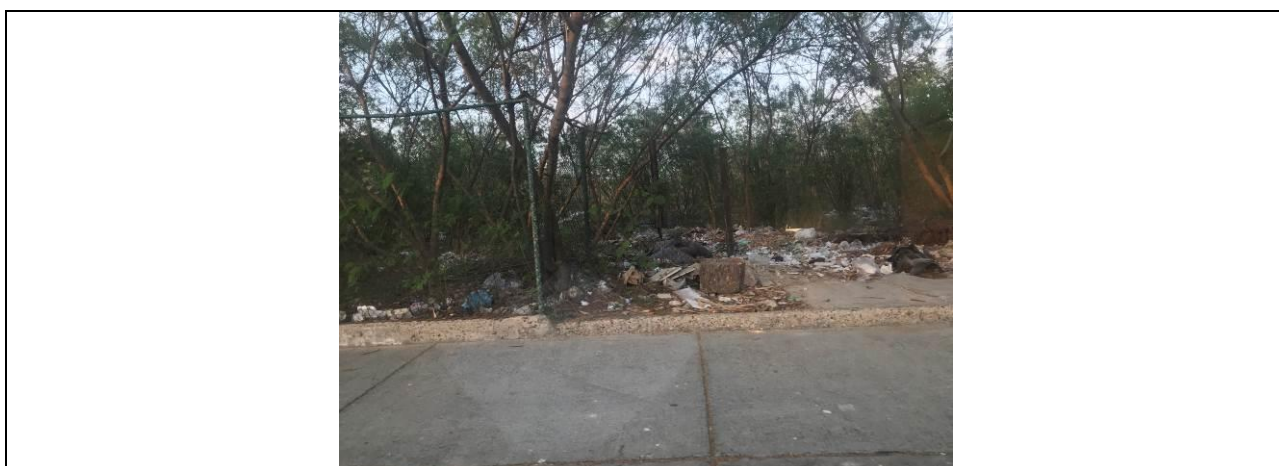
**Imagen 14.** Punto crítico canal Transversal 53 # 31B

Durante el recorrido realizado el 20 de marzo de 2018, se identificó un canal ubicado en la Transversal 53 # 31B, en el cual se denotaba a presencia significativa de residuos dispersos; frente al particular, el prestador explicó que actualmente la atención de los canales la realiza el municipio mediante la empresa Edurve; sin embargo la empresa era la que efectuaba la actividad anteriormente.

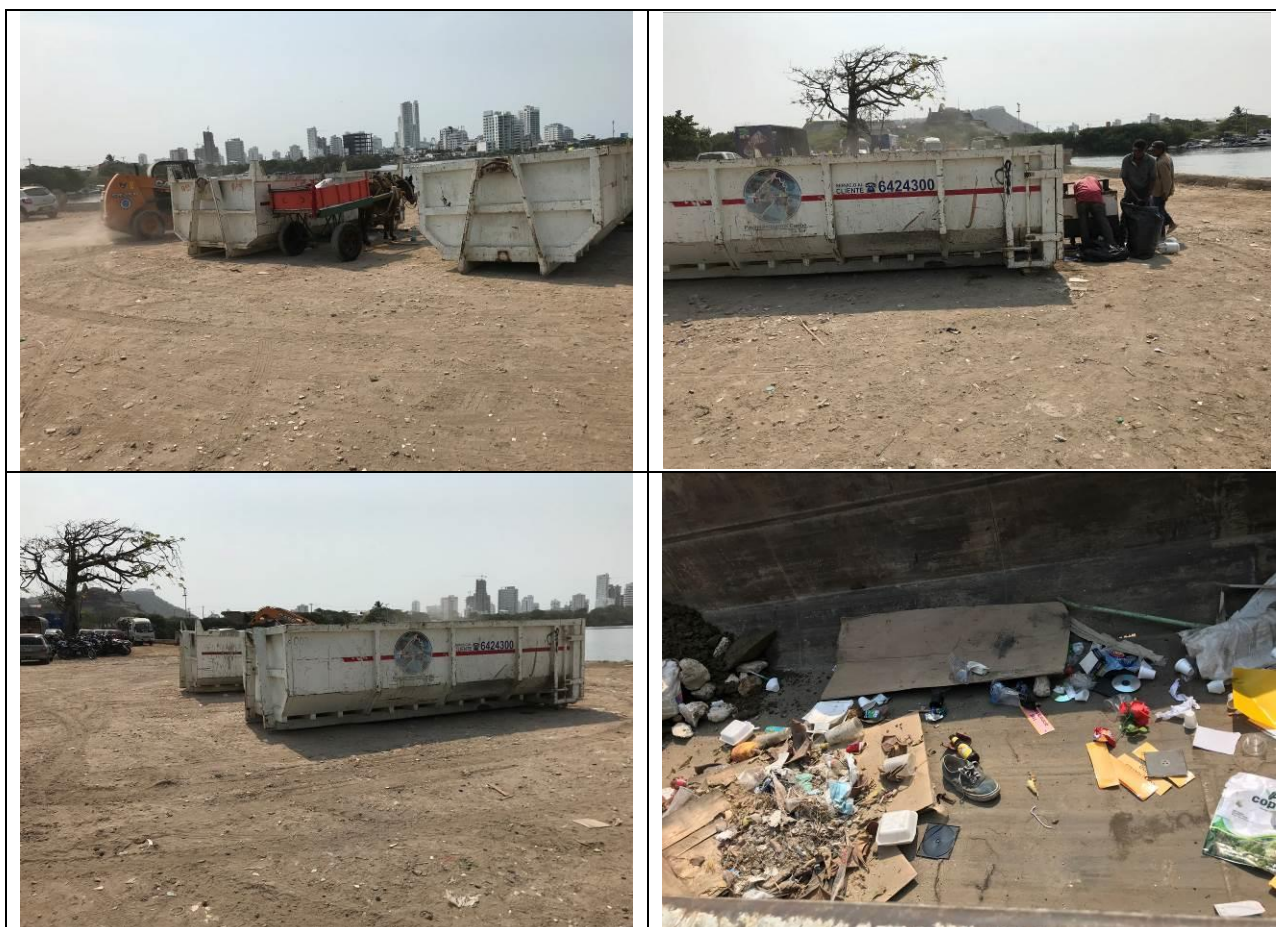
**Imagen 15.** Sitio denominado "Punto crítico puente caído" Barrio Getzemaní

Por otra parte, durante la visita de verificación del 21 de marzo de 2018, se revisó un punto crítico ubicado en el Barrio Getsemaní, este es clasificado como “Punto crítico puente caído”, el cual se trata de un sitio donde se lleva a cabo el arrojado de escombros, residuos mixtos, ordinarios y de poda. Dichos residuos provienen de la zona comercial del sitio y también por la disposición de habitantes de la calle o recicladores usando carretillas llevadas por mulas.

Como medida de reducción de impacto de la zona, el prestador ubicó dos cajas para que las personas arrojen los residuos en estos contenedores y así facilitar la atención por parte del prestador. Al momento de la visita, se evidenció la presencia de recicladores y carretilleros arrojando escombros, mixtos y residuos ordinarios en esta zona. A pesar de ser identificado como un punto crítico, en el momento de la visita no se observaron residuos dispersos, puesto que estos se encontraban al interior de las cajas dispuestas por el prestador.

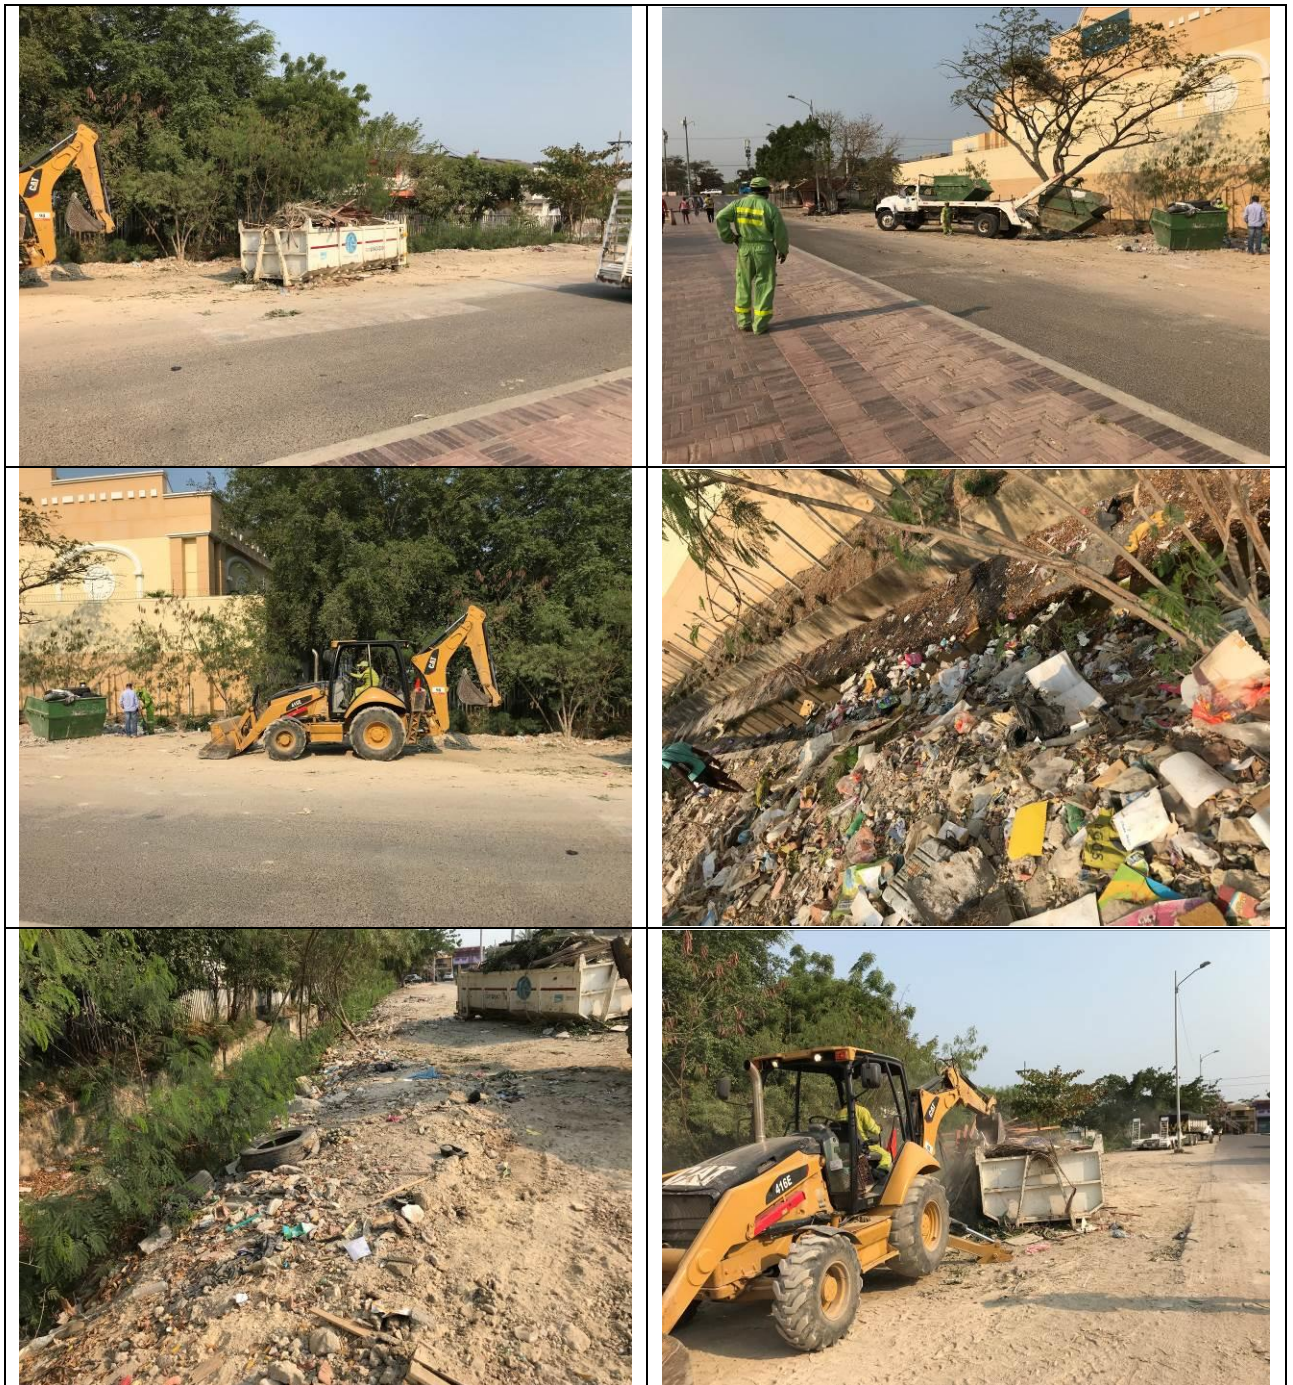
**Imagen 16.** Punto crítico Estadio de futbol Jaime Morón

Por otra parte, se observó cómo una persona arrojaba escombros al canal, agravando la situación de este, que se encontraba en malas condiciones de aseo; al respecto el prestador refirió que el distrito sólo se preocupa por atender este sitio cuando hay partidos de fútbol en el estadio.

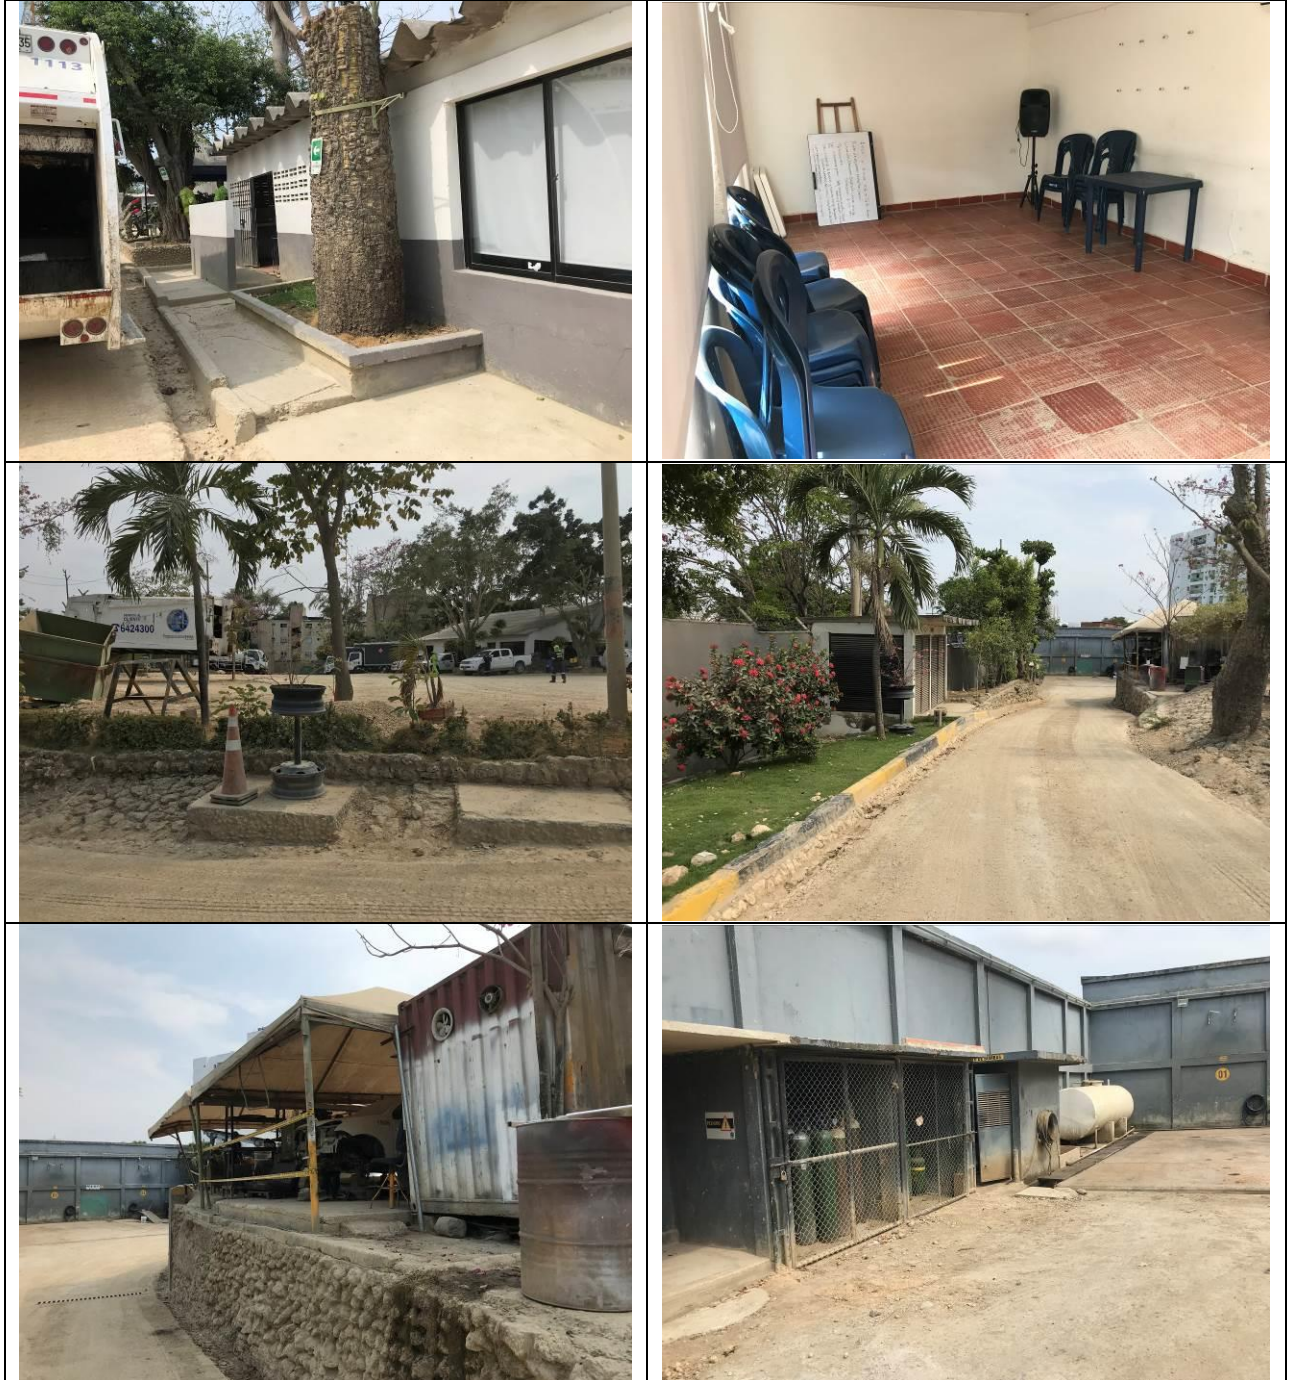
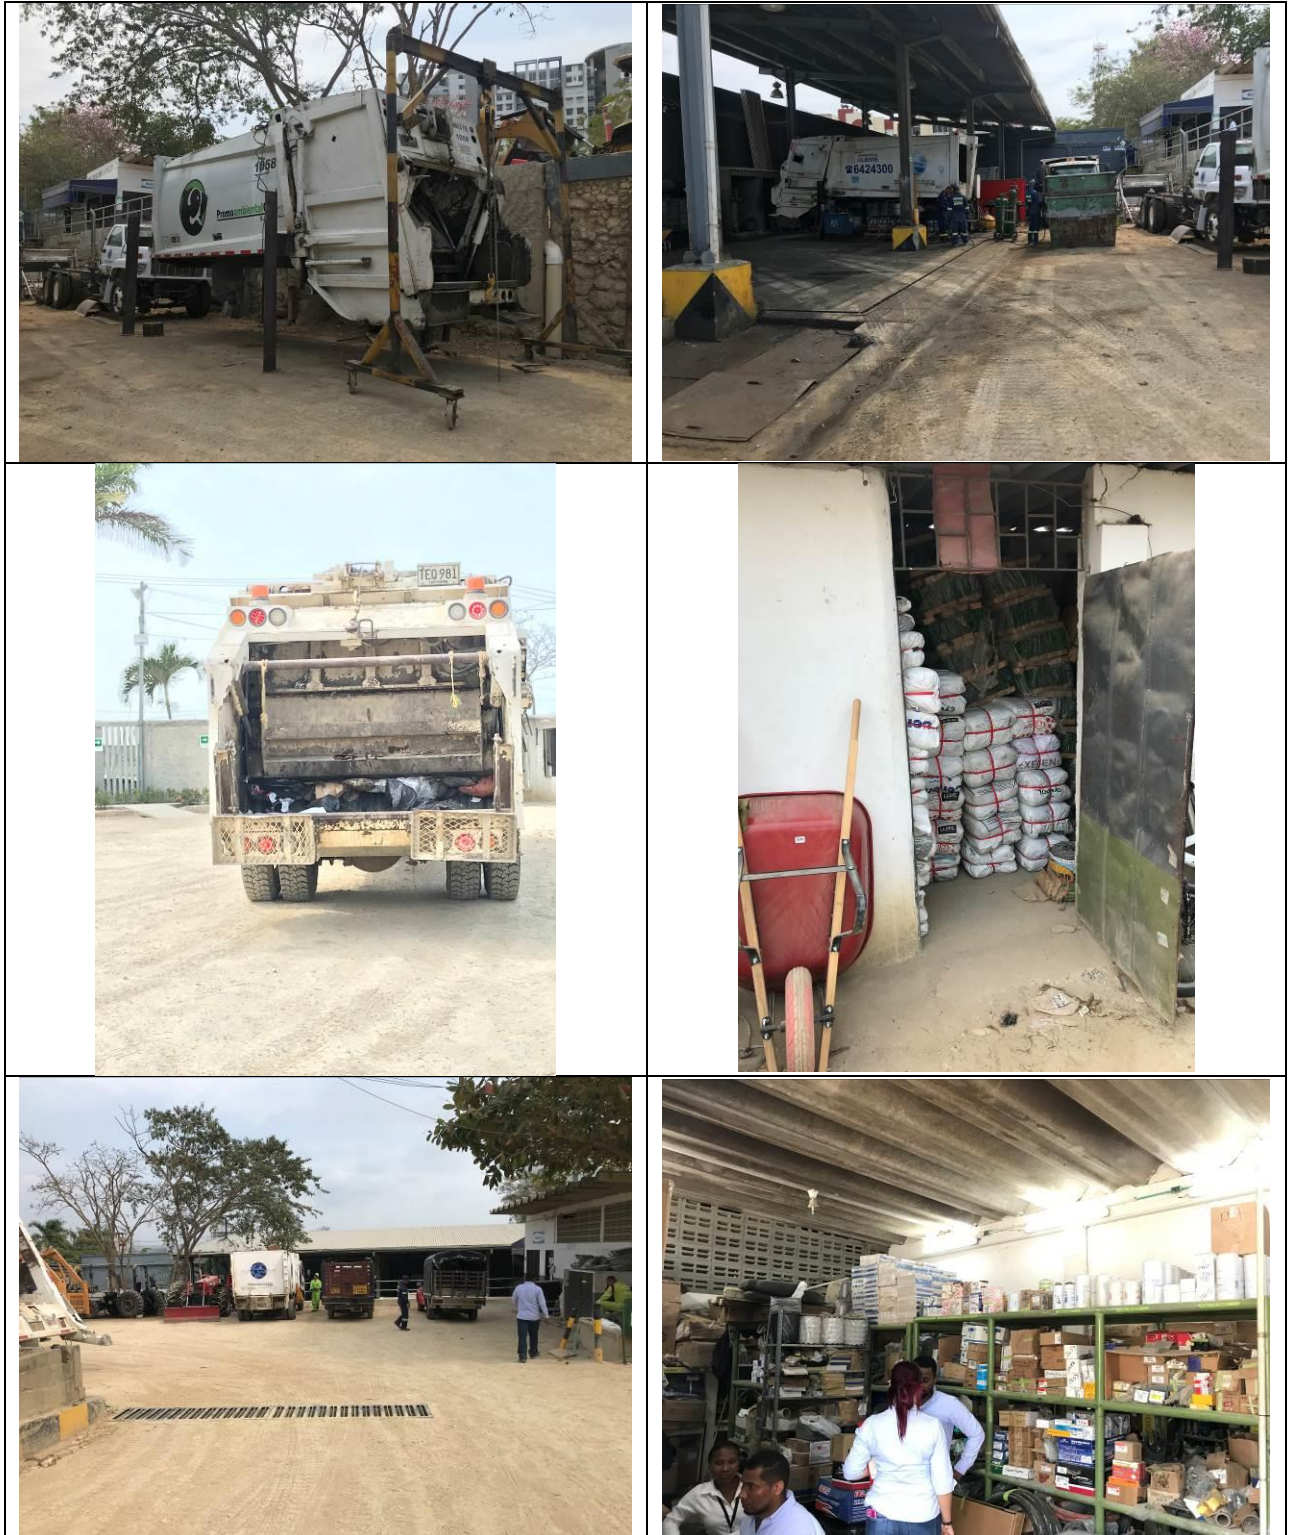
Imagen 17. Base de operaciones PROMOAMBIENTAL CARIBE S.A. E.S.P.

Respecto a la falta de señalización en la base de operaciones evidenciada durante la visita del mes de marzo de 2018, el prestador manifestó lo siguiente como observaciones al acta:

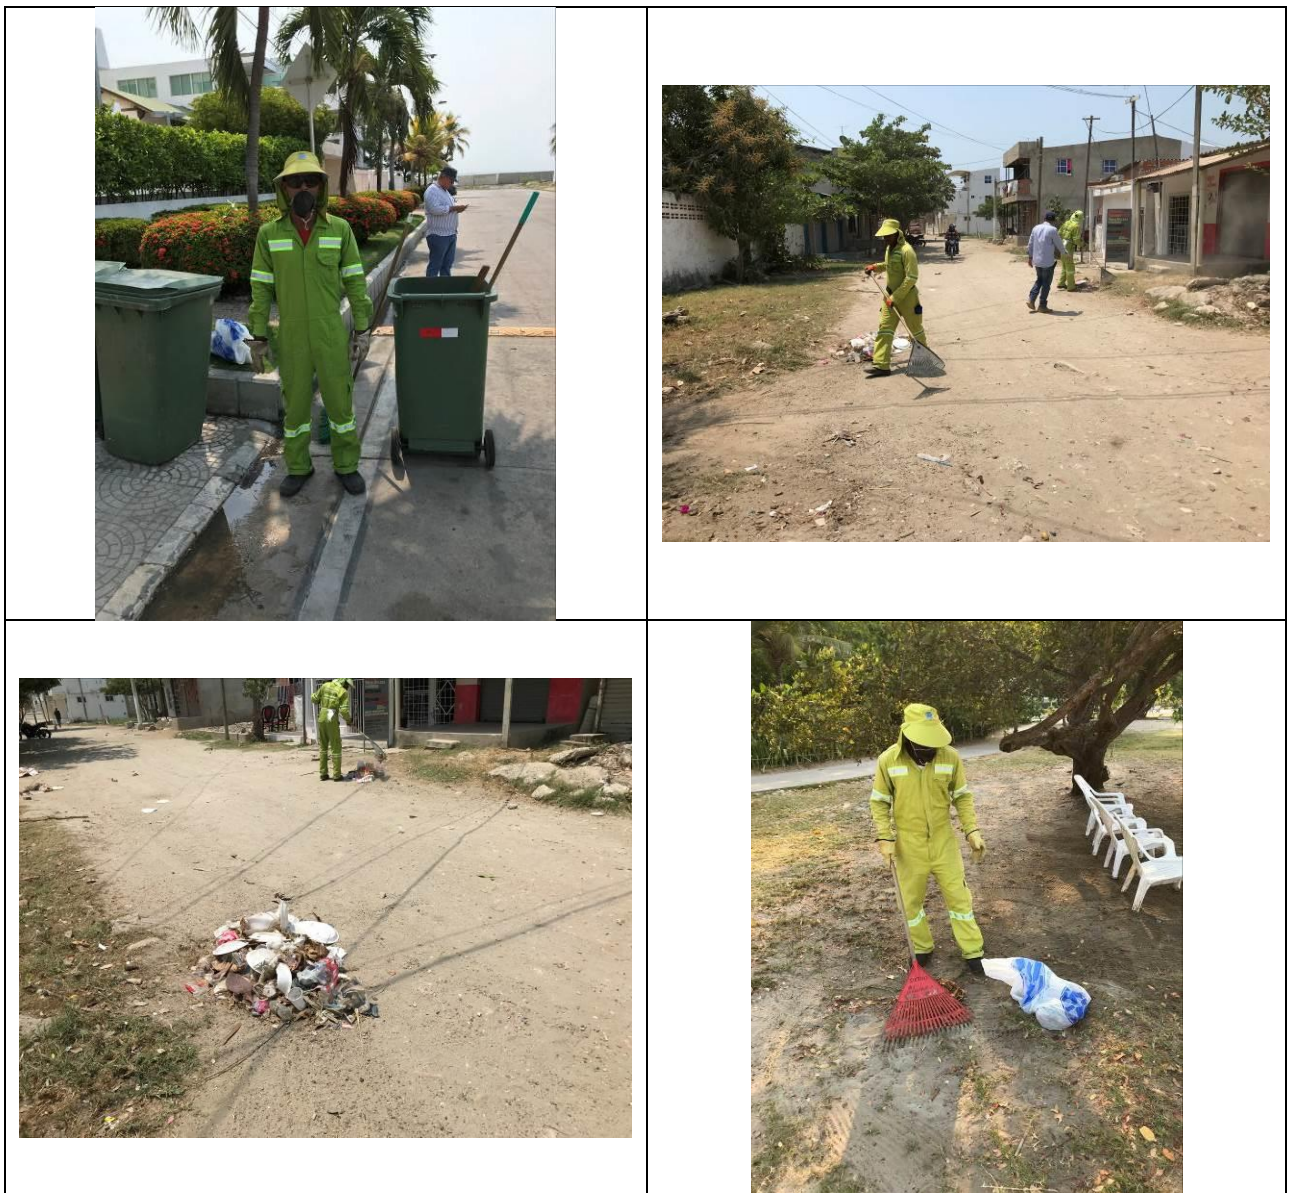
**Imagen 21.** Verificación actividad de barrido y limpieza de vías y áreas públicas realizada por PROMOAMBIENTAL CARIBE S.A. E.S.P.

De acuerdo con lo anterior, se evidenciaron presuntos incumplimientos frente a la actividad de barrido y limpieza, en la microrruta 15 de acuerdo con el artículo 2.3.2.2.2.4.59. del decreto 1077 de 2015, el cual indica:

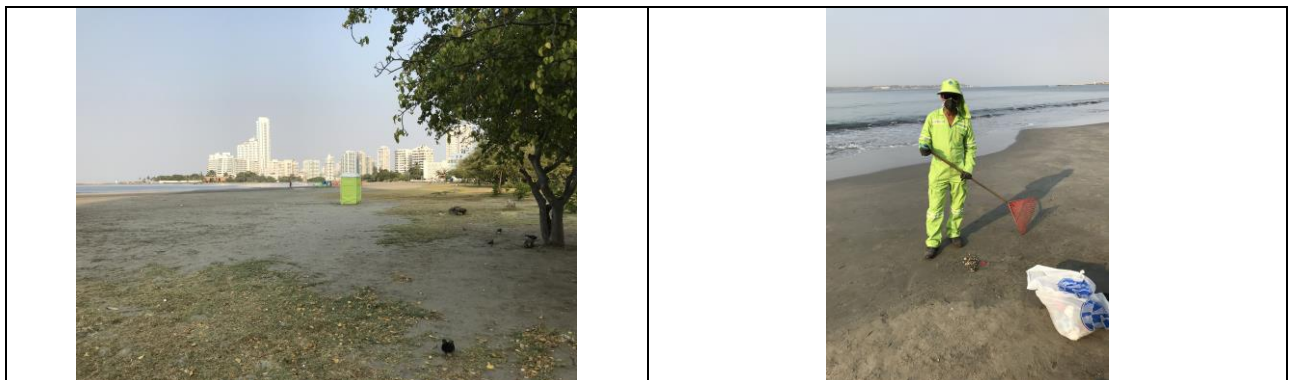
**Imagen 22.** Verificación actividad de limpieza de playas realizada por PROMOAMBIENTAL CARIBE S.A. E.S.P.

A continuación, se presenta el registro fotográfico de lo evidenciado:

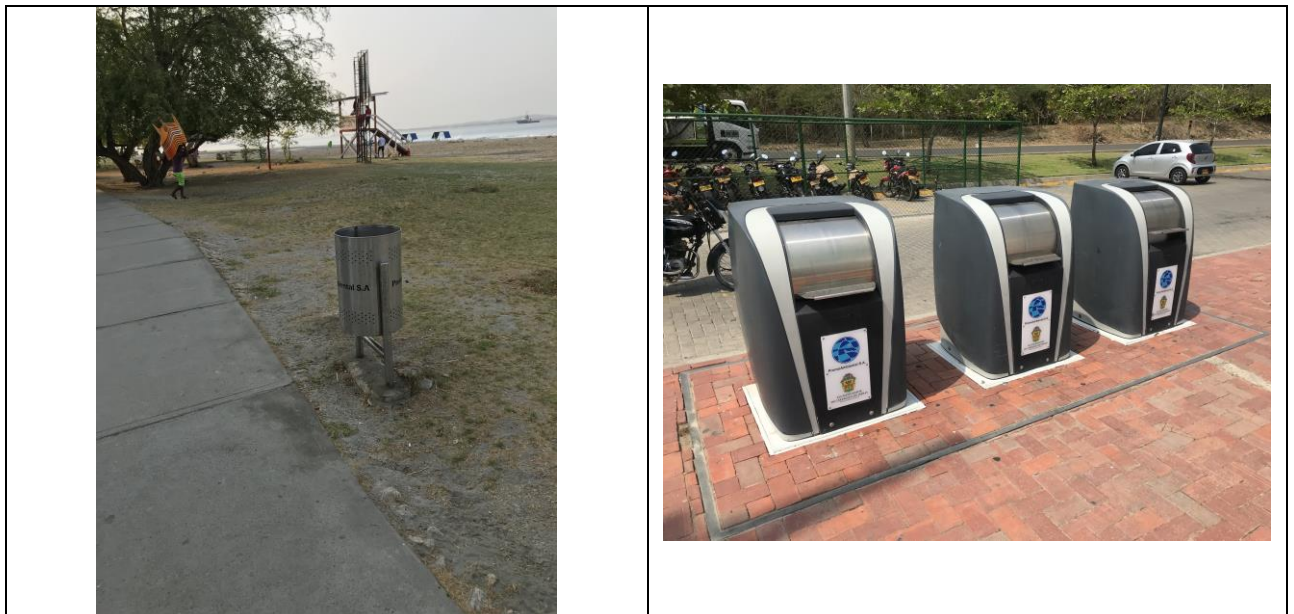
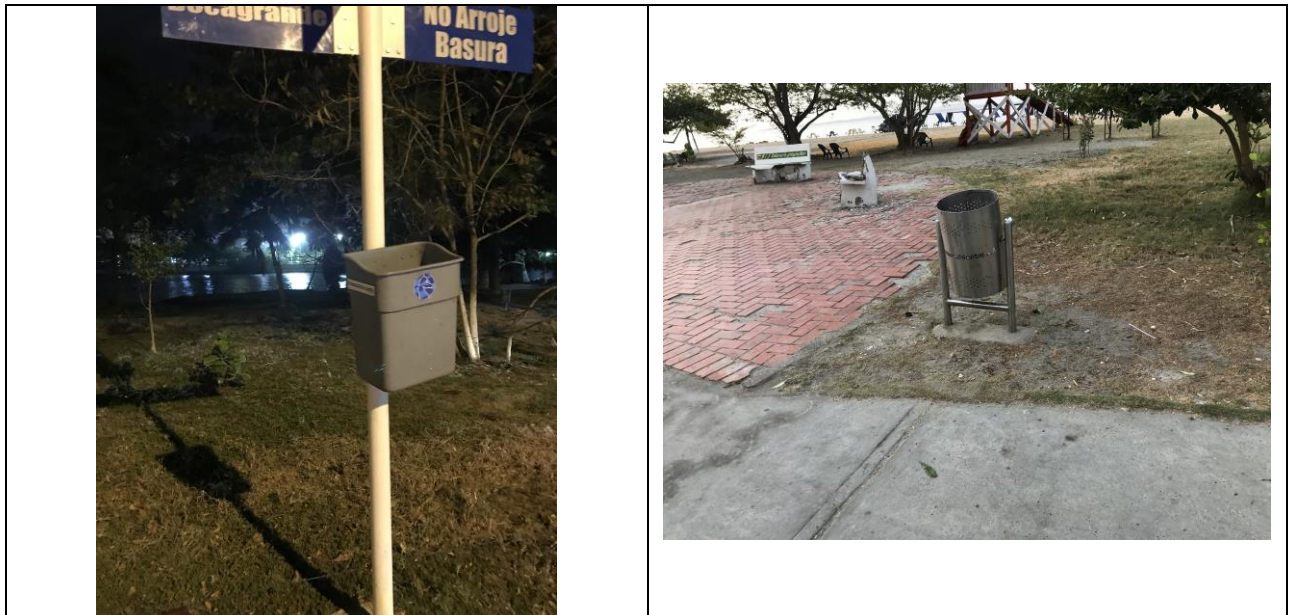
**Imagen 23.** Cestas instaladas por PROMOAMBIENTAL CARIBE S.A. E.S.P.

Durante la visita, se observó la presencia de canecas en varios puntos de la ciudad. Adicionalmente, se evidenció el uso de canecas complementarias de 20 Litros ubicadas en postes y de mayor tamaño tipo europeas. Estas cestas tienen el nombre de la empresa y se evidencia que las metálicas están adheridas al suelo.

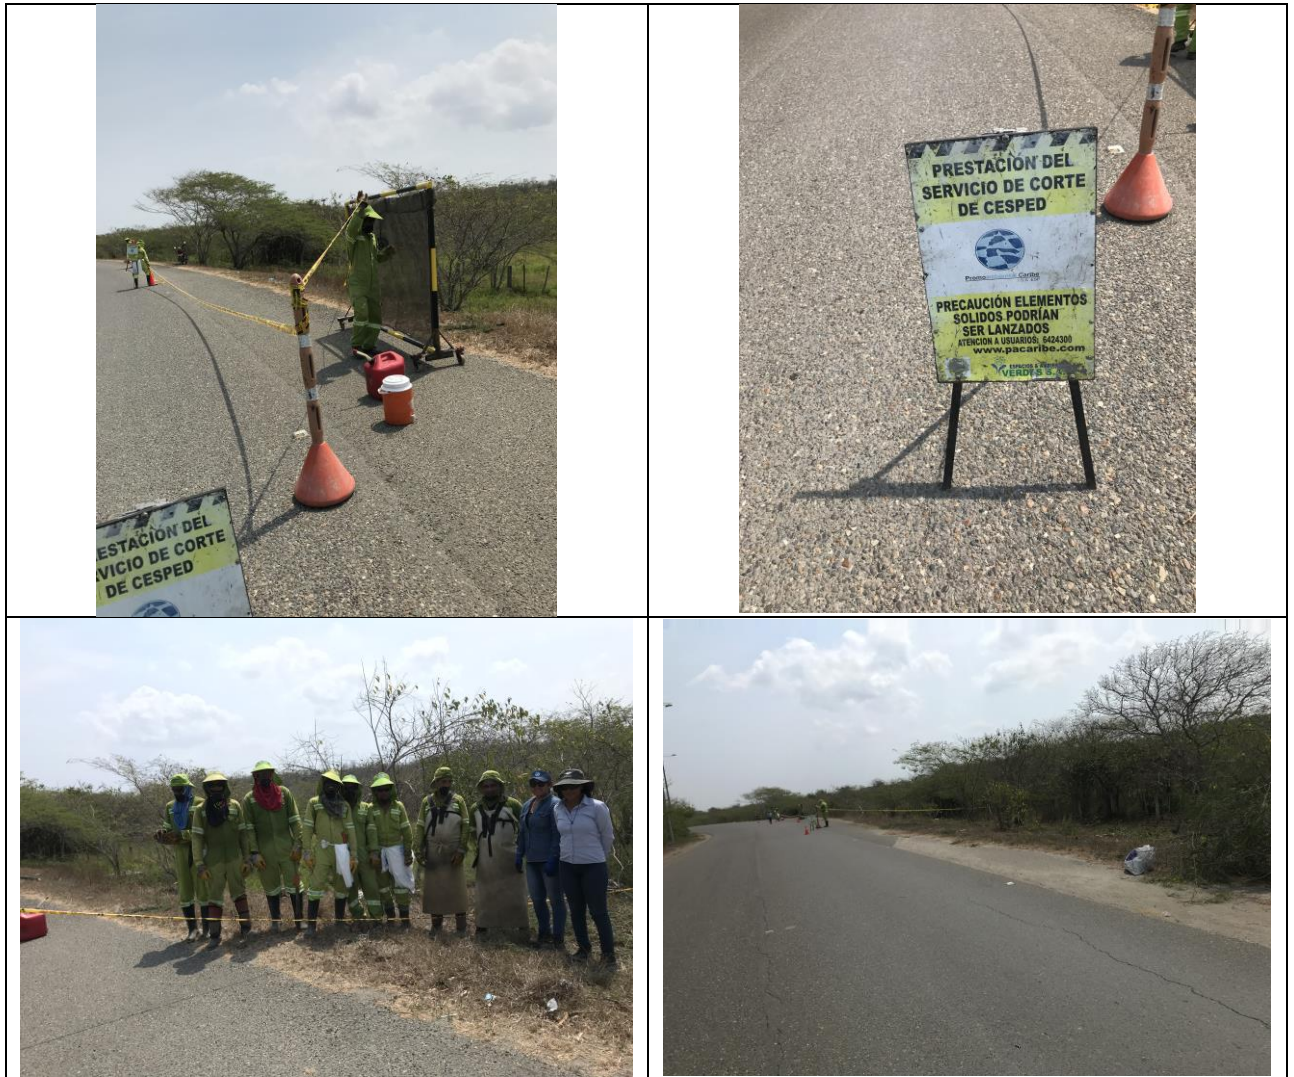
**Imagen 24.** Características de la actividad de corte de césped PROMOAMBIENTAL CARIBE S.A. E.S.P.

En términos generales la empresa se han evidenciado falencias en los vehículos recolectores de residuos sólidos ordinarios, inconsistencias en las rutas definidas para la limpieza de playas con relación al PPSA, retrasos en la recolección de las bolsas de barrido, realización del corte de césped sin la malla protectora ni de cerramiento.
