**EVALUACIÓN INTEGRAL DEL PRESTADOR
UNIDAD ADMINISTRATIVA ESPECIAL DE
SERVICIOS PÚBLICOS DEL MUNICIPIO DE
SITIONUEVO**

**SUPERINTENDENCIA DELEGADA PARA ACUEDUCTO,
ALCANTARILLADO Y ASEO**

Bogotá, septiembre de 2019

ANÁLISIS AÑOS 2017 – 2018

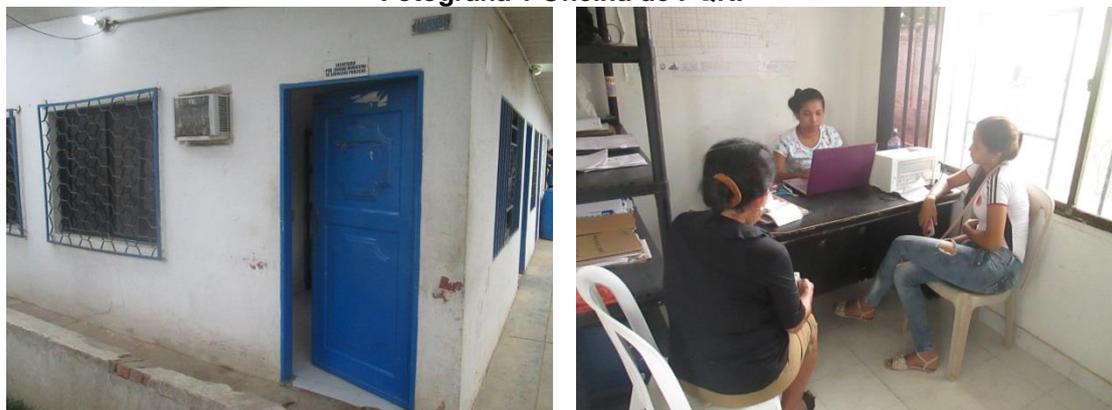
Fotografía 1 Oficina de PQR.

La atención al usuario se hace en las instalaciones administrativas de la persona prestadora, la cual se localiza en la Calle 4 No. 18 - 56 Barrio Rincón, en el predio donde se encuentra ubicada la Planta de tratamiento de Agua Potable – PTAP.

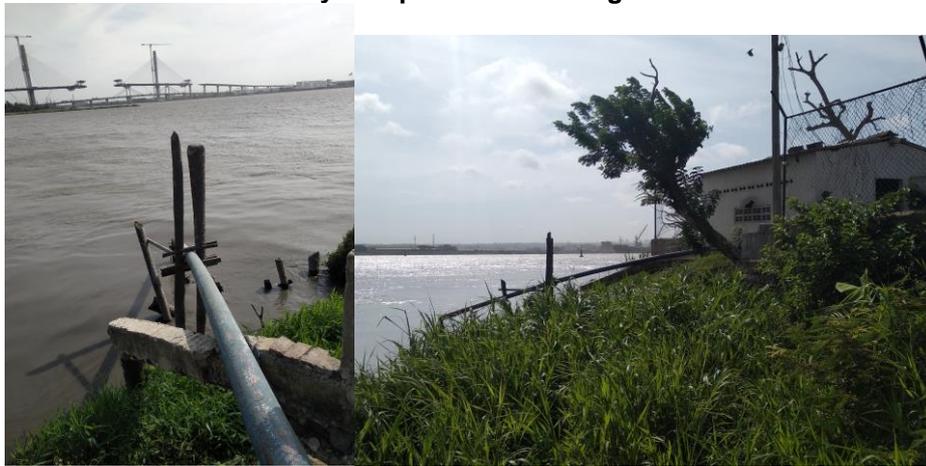
Foto 4 y 5. Captación - Río Magdalena

El agua en el corregimiento de Palermo se capta directamente del Río Magdalena, con una motobomba de 50 HP, aproximadamente de 28 a 30 l/s. Se envía directamente a la red en una tubería de 4" y 3".

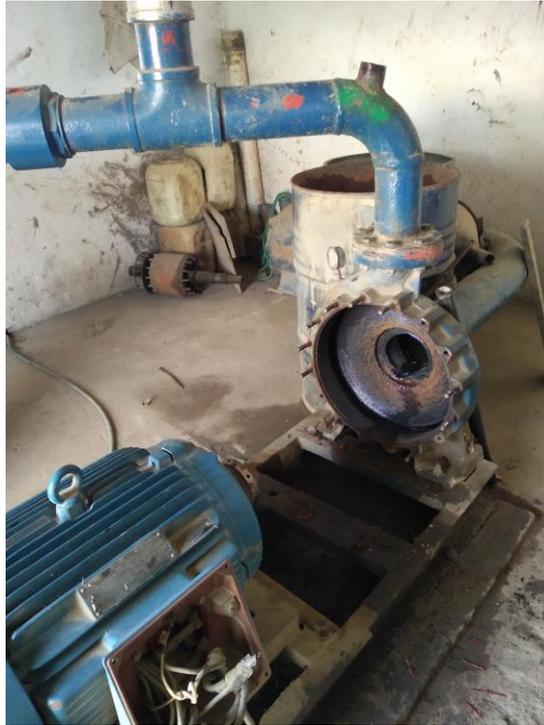
Foto 8 y 9. Cuarto de bombeo – Captación Río Magdalena

En el momento de la visita realizada el día 23 de abril, se observa que el impulsor, el rodamiento y los retenedores y eje central, de la motobomba se encontraban en mal estado, lo que originó una suspensión del servicio desde ese día a las 10 a.m. hasta el día 24 de abril en horas de la mañana. El prestador realizó las gestiones para realizar los cambios y correctivos necesarios y se normalizó la situación.

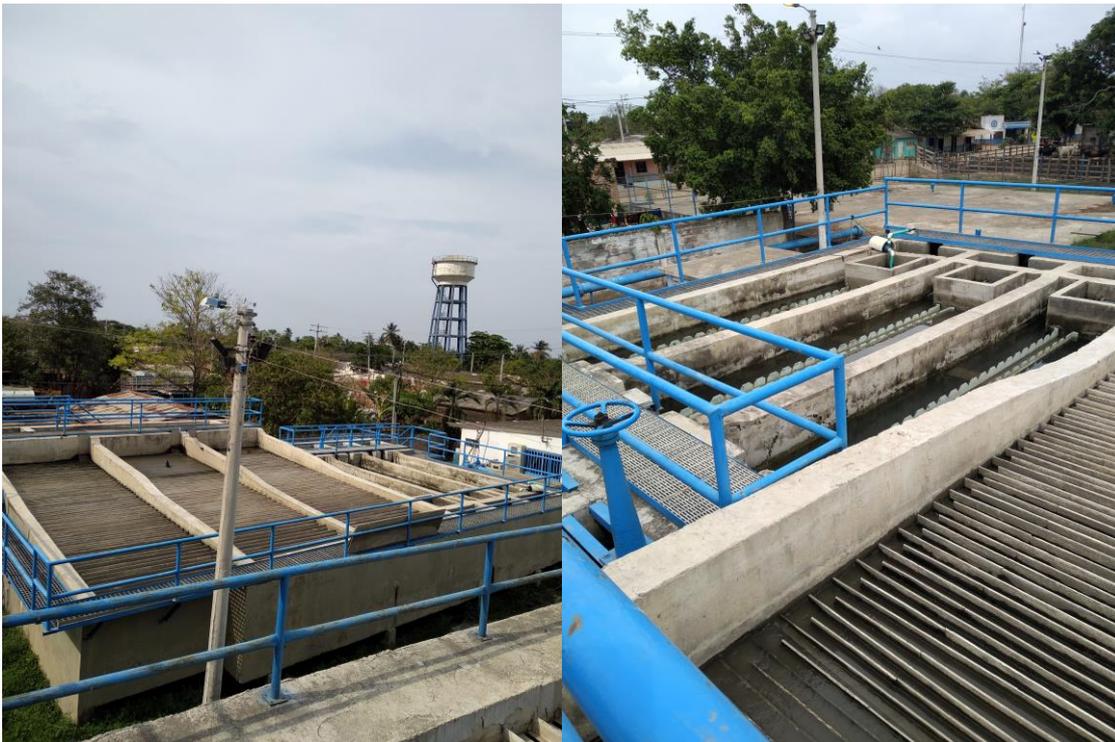
Foto 10 y 11. PTAP

La planta de tratamiento antigua cuenta con un desarenador, se realizan los procesos de aplicación de coagulante, floculación, sedimentación, filtración y desinfección.

- PTAP Antigua: tienen un caudal de diseño de 26 l/s y un caudal de operación de 15 l/s. Se observa un sedimentador colmatado.
- PTAP Nueva: Caudal de diseño: 32 l/s Caudal de operación: 19 l/s

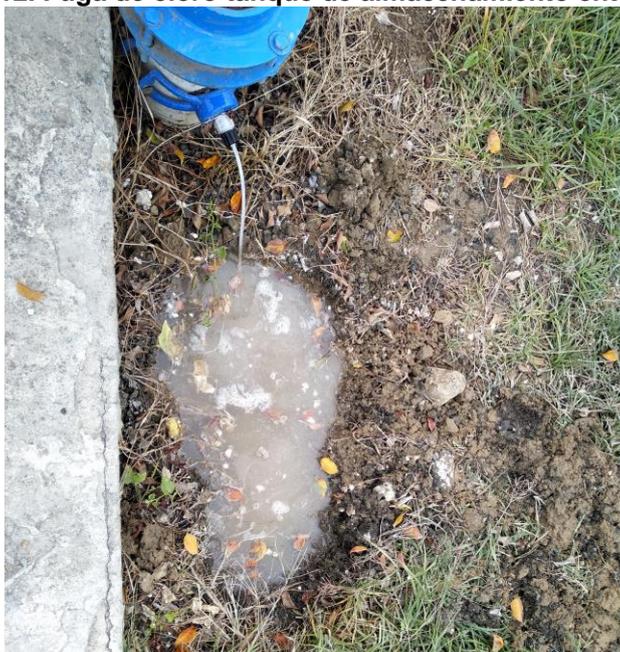
Se observa una fuga de cloro en la tubería que conecta el dosificador con el tanque de almacenamiento de la PTAP Nueva. Se solicitan los correctivos del caso.

Foto 12. Fuga de cloro tanque de almacenamiento enterrado

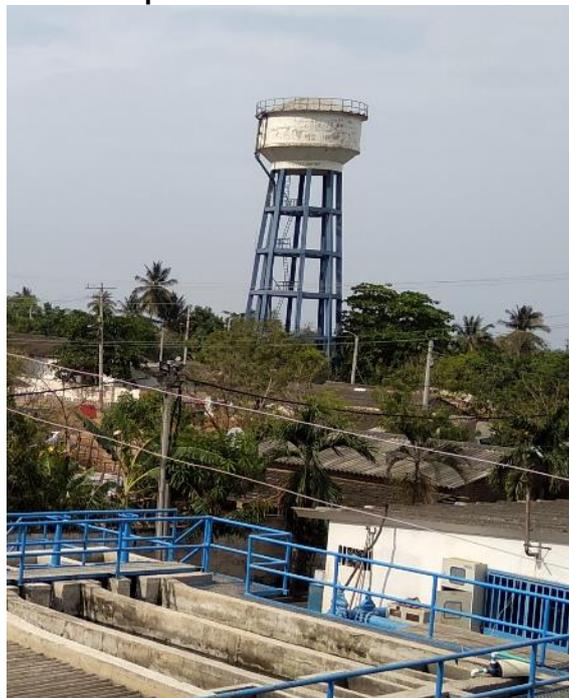
El tanque elevado se encuentra inhabilitado, debido a que tiene una fuga en el codo, que ocasiona que el agua caiga sobre un colegio y unas viviendas cercanas. No obstante, se planea que en el inicio del tercer trimestre de este año se proyecte la inversión por parte de AGUAS DEL MAGDALENA, a través de LICUAS como empresa consultora, el cual entraría en operación aproximadamente en agosto del 2019.

Foto 13. Tanque elevado fuera de funcionamiento

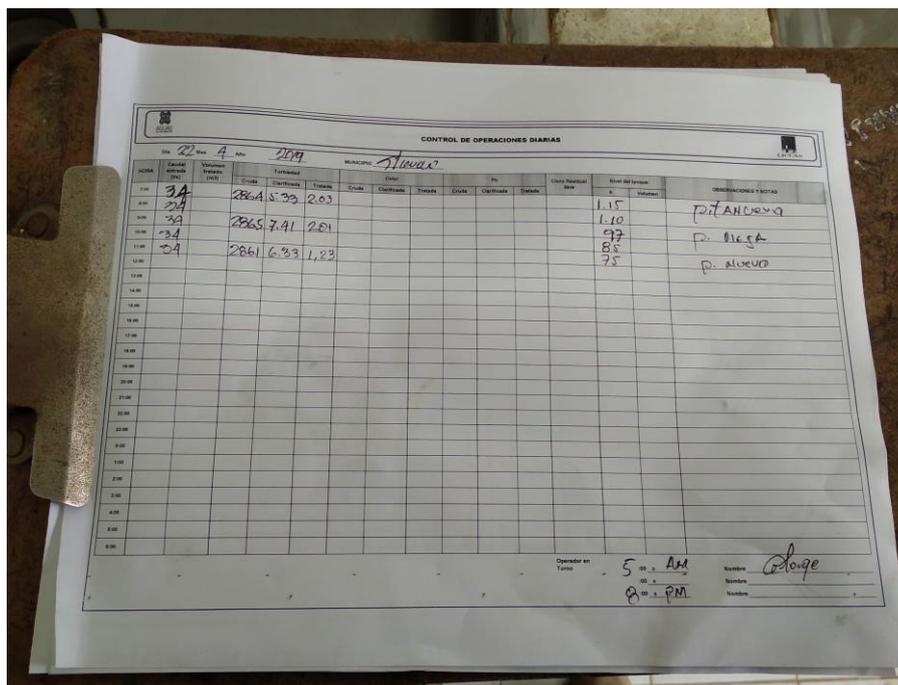
Foto 14. Formato Control de operaciones diarias

Registros de lectura de macromedidores: El prestador cuenta con el formato “Control de Operaciones Diarias” en el cual se registra la información diaria de caudal de entrada, resultados de las mediciones de turbiedad del agua cruda, clarificada y tratada (m³); y los niveles de los tanques de aforo de las plantas de tratamiento. Se tomó registro fotográfico de la información correspondiente a los meses de marzo y abril de 2019.

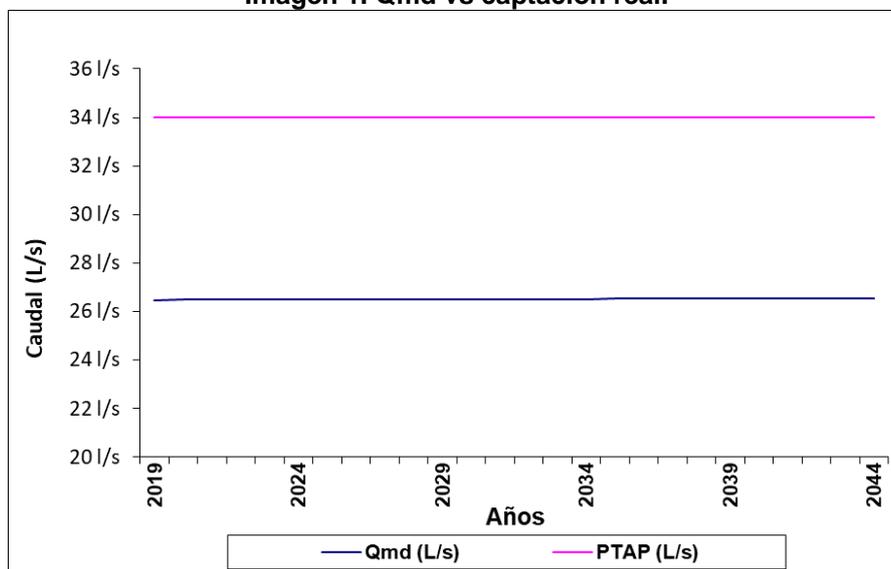
Imagen 1. Qmd vs captación real.

De acuerdo con lo anterior se requiere de un caudal de 26,481 l/s para abastecer a la población de la cabecera municipal de Sitionuevo operando el sistema 24 horas al día y con unas pérdidas teóricas del 25%.

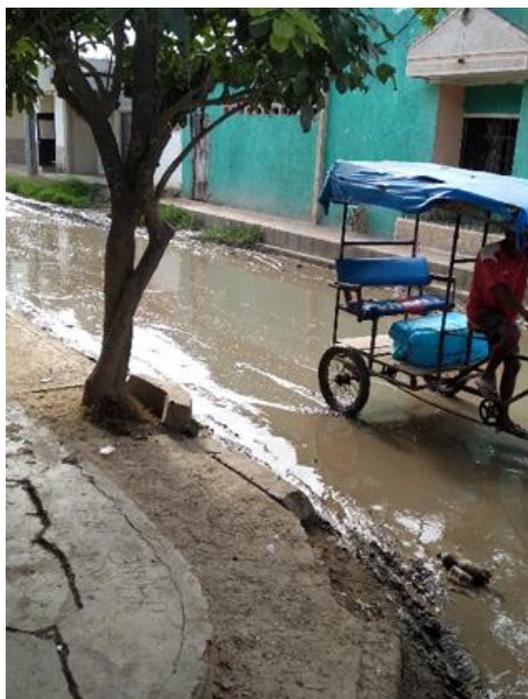
Actualmente, las viviendas en su mayoría cuentan con pozos sépticos para el manejo de las aguas negras, sin embargo, las aguas grises de algunas viviendas salen por el desagüe directamente a las calles sin pavimento, lo que origina estancamientos en algunas calles y olores ofensivos a la población, situación que se agrava por la falta de alcantarillado pluvial.

Foto 15. Situación vías públicas por falta de alcantarillado

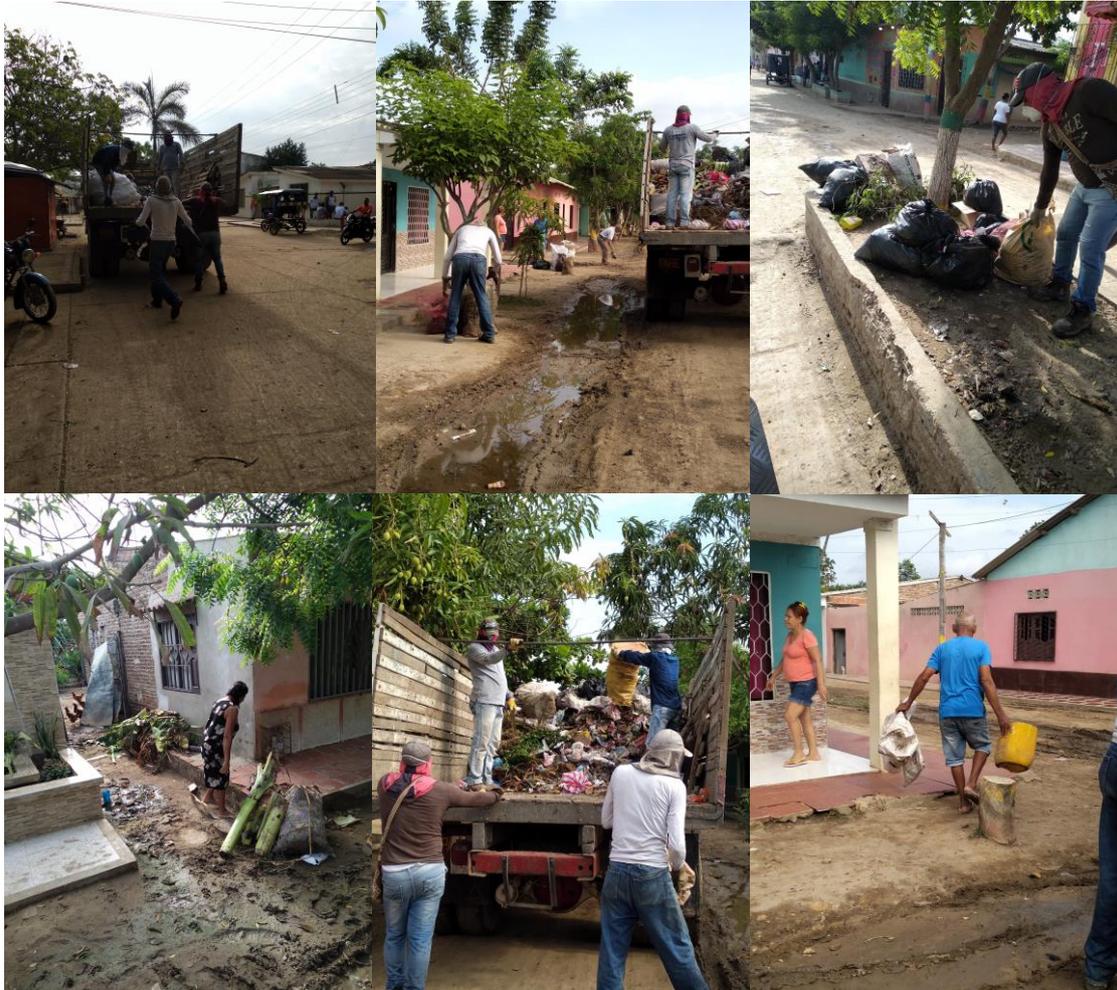
En el momento de la recolección el conductor del vehículo va pitando anunciando la llegada, los usuarios van sacando los residuos al frente de las viviendas en canecas, sacos o costales, los cuales son vaciados en el camión. Los sacos se regresan a los usuarios. Muy pocos usuarios utilizan bolsas de basura.

Foto 16. Actividad de recolección cabecera municipal Sitionuevo.

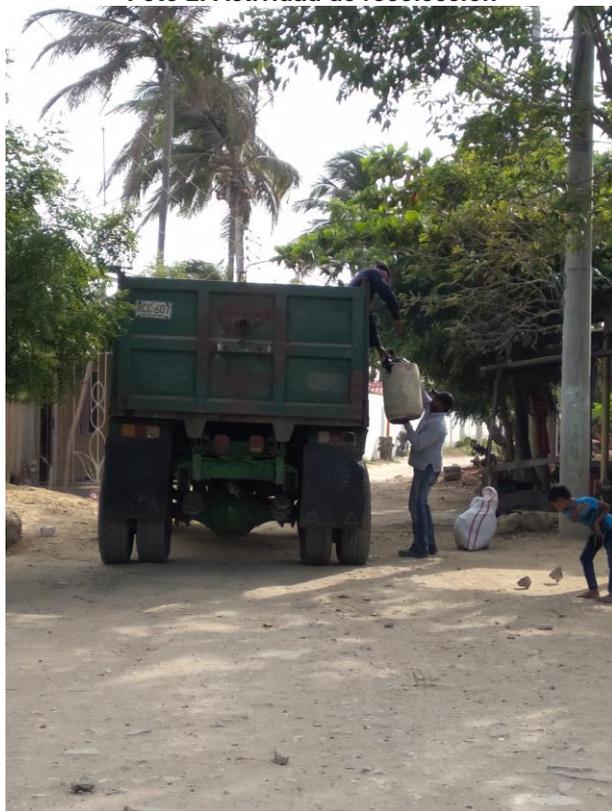
El conductor del vehículo va pitando anunciando la llegada, los usuarios van sacando los residuos al frente de las viviendas en canecas, sacos o costales, los cuales son vaciados en el camión.

Foto 2. Actividad de recolección

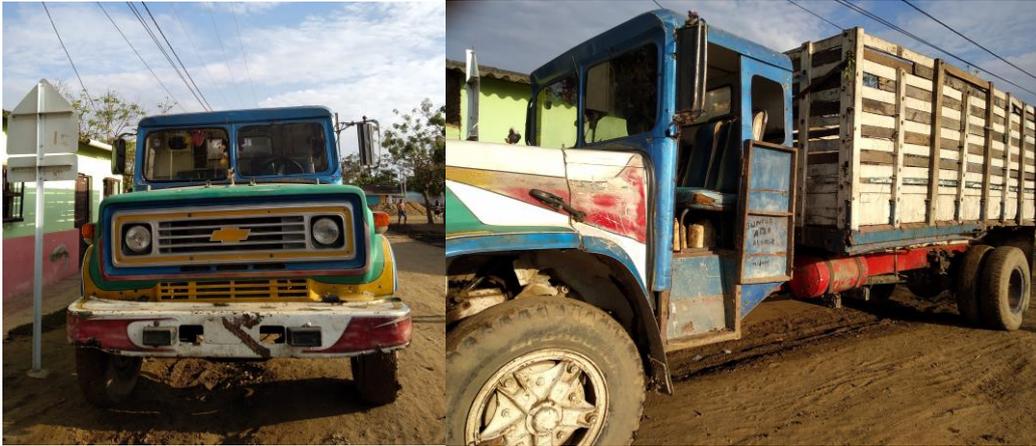
Tipo de vehículo cabecera municipal: La recolección en la cabecera municipal se realiza por medio de un camión con cabezote de Chiva, con un compartimiento, de cual no se conoce la capacidad, sin placa, sin logo, al cual se le debe estar aplicando agua constantemente al motor para que no se recaliente.

Foto 1 Vehículo de recolección y transporte de residuos sólidos de Sitionuevo

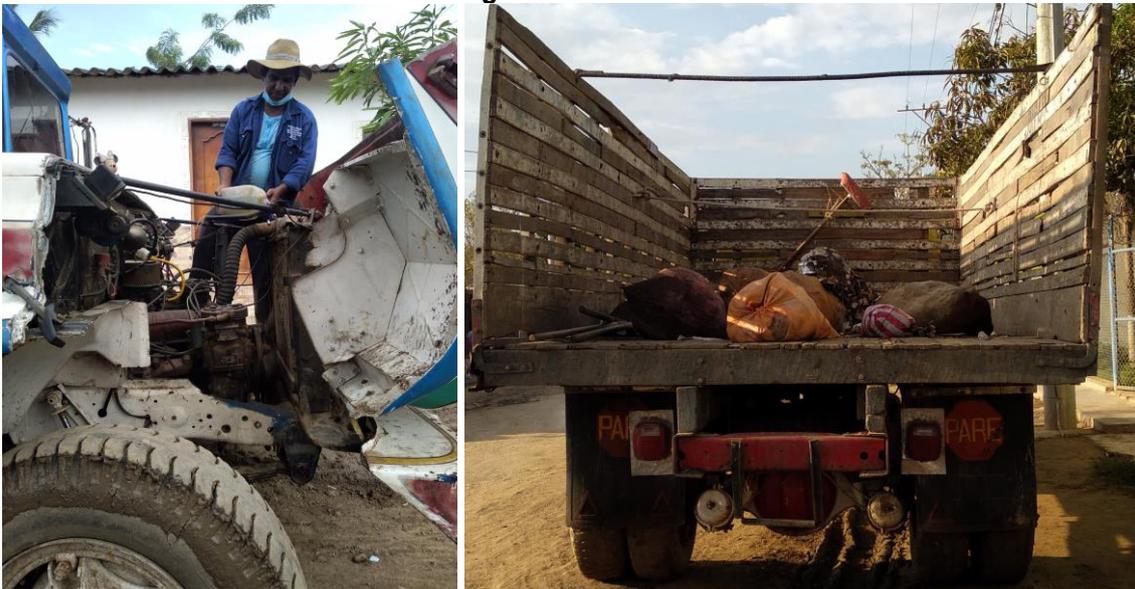
Foto 2 Suministro de agua al motor del vehículo recolector-

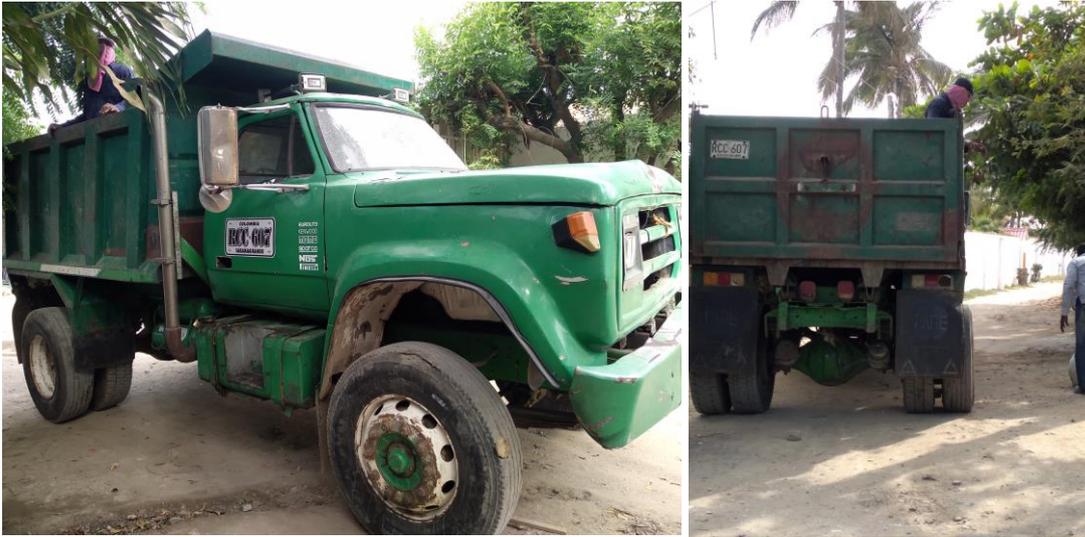
Tipo de vehículo corregimiento de Palermo: El prestador cuenta con vehículo recolector marca CHEVROLET FRR, modelo 2019.

Foto 3 Vehículo de recolección y transporte de residuos sólidos corregimiento de Palermo

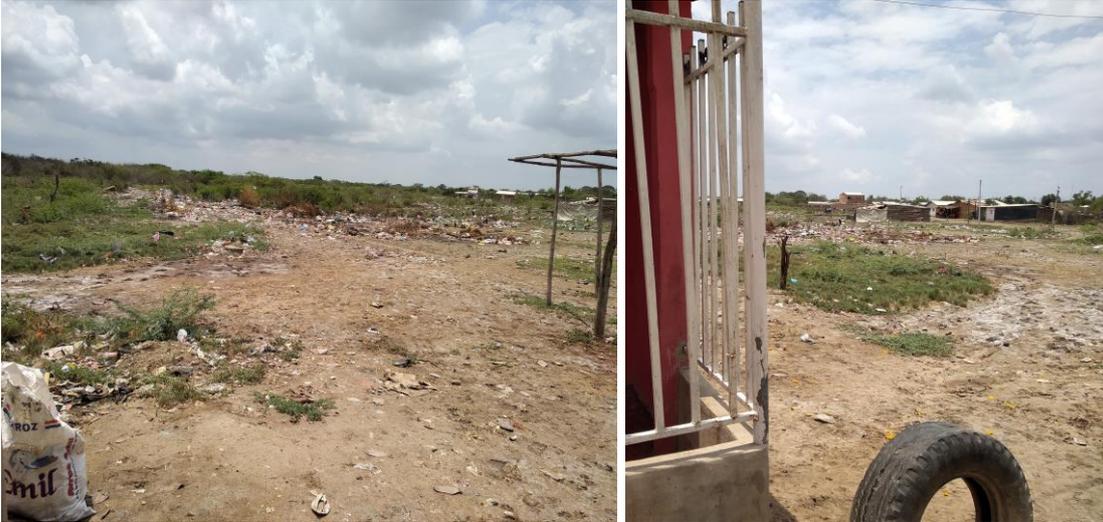
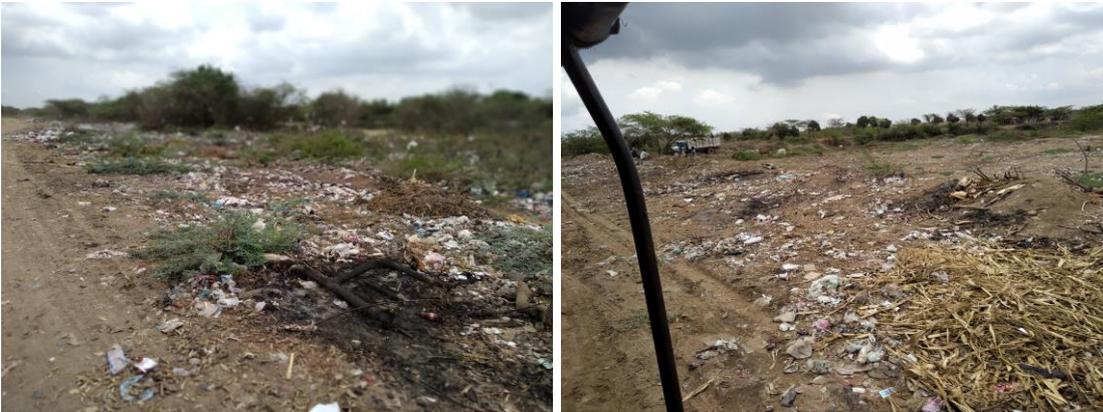
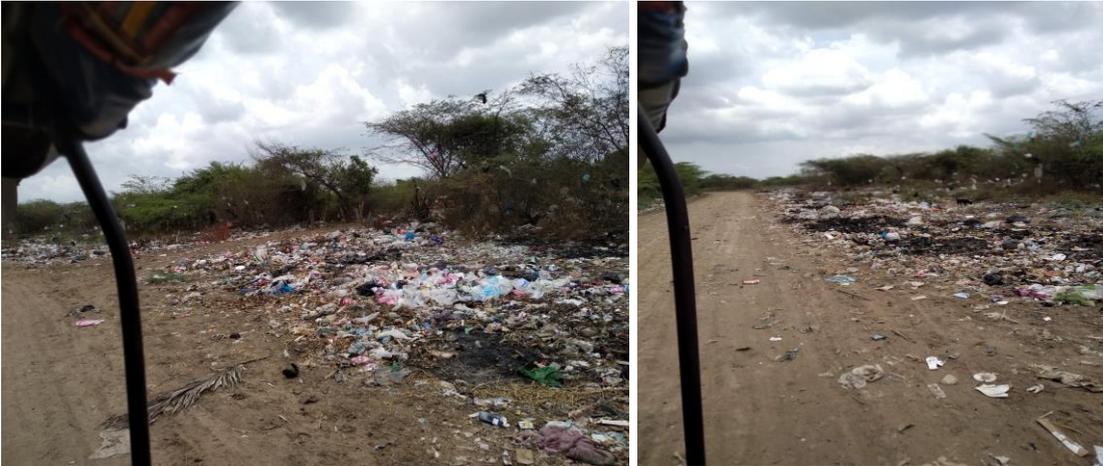
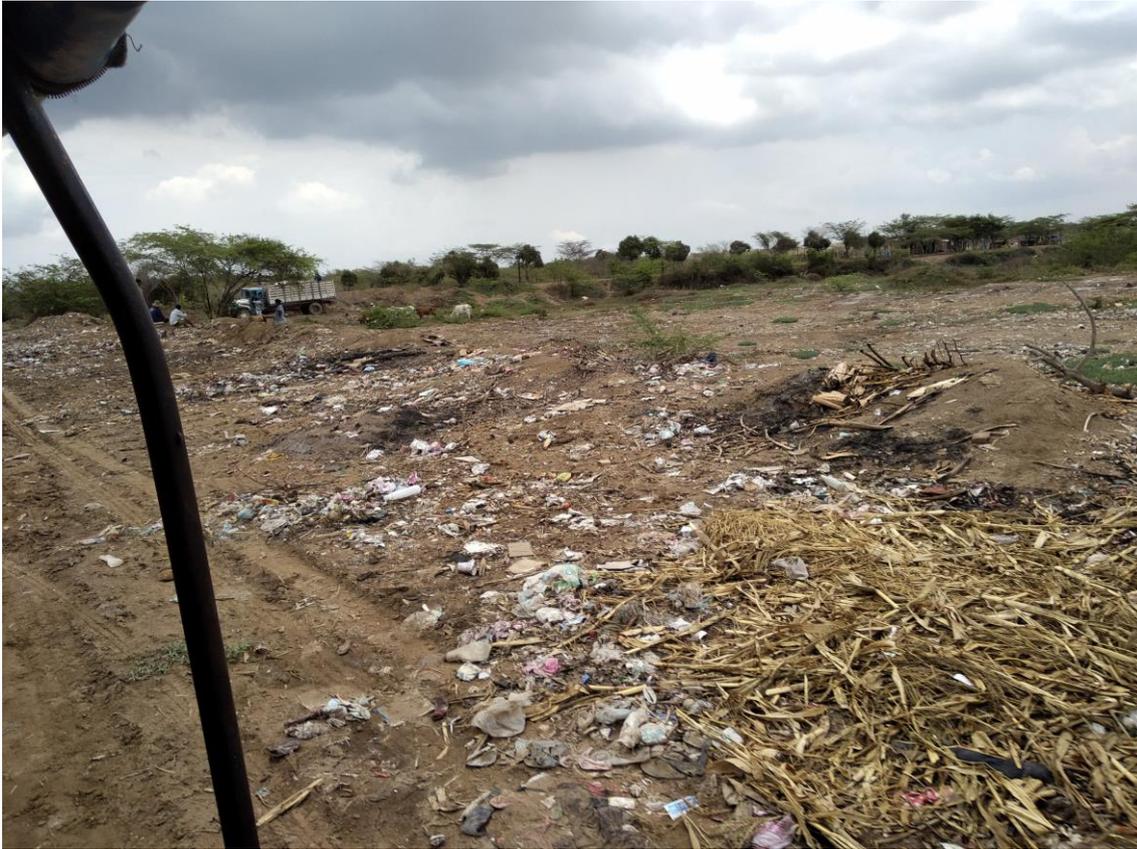
Foto 4 Puntos de críticos salida del municipio vía al botadero

Foto 3. Puntos de críticos vía al botadero

Foto 4. Puntos de críticos vía al botadero

Foto 5. Puntos de críticos vía al botadero

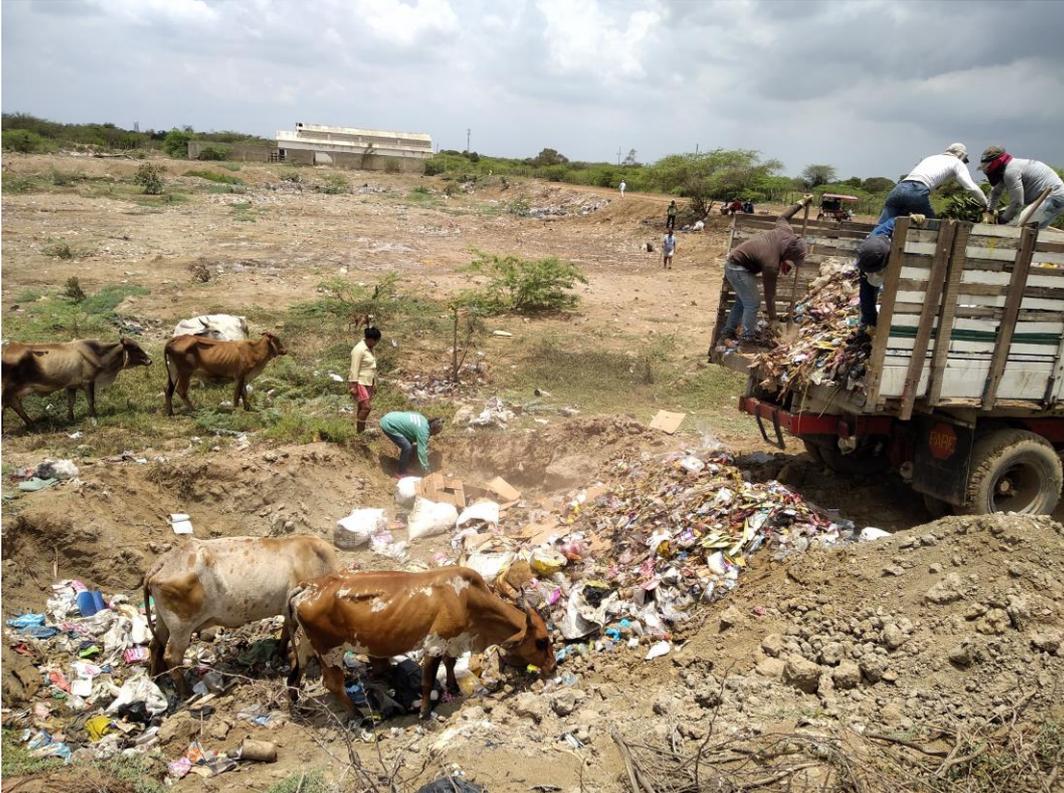
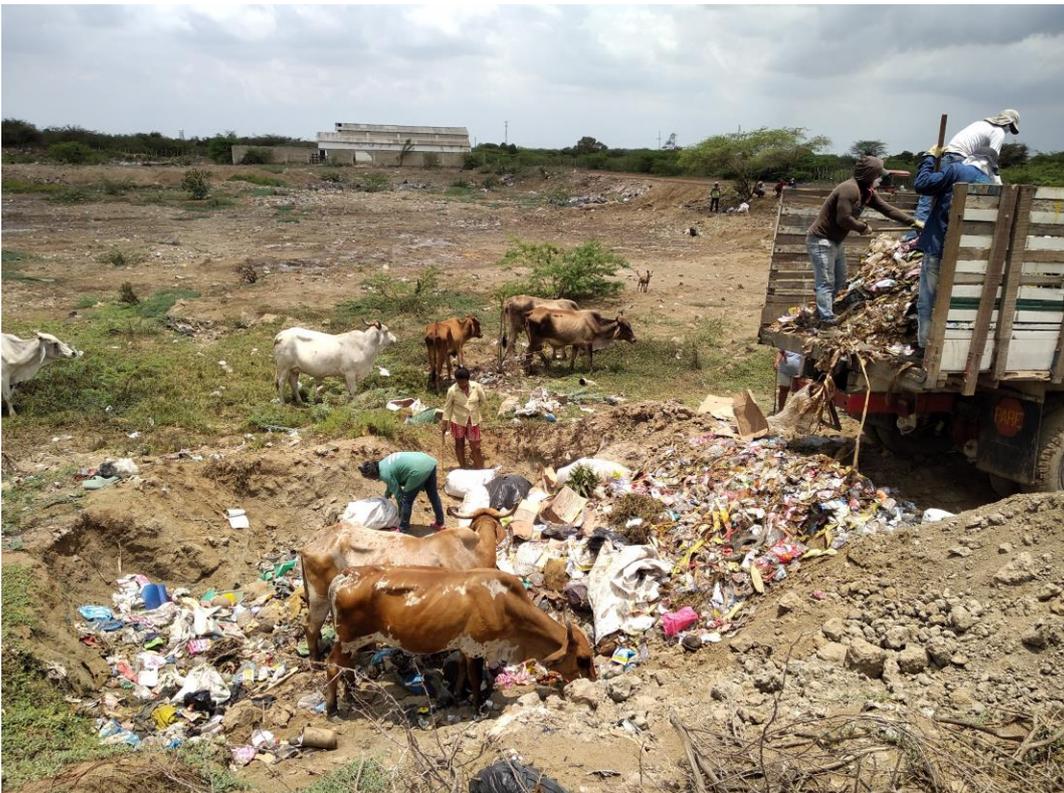
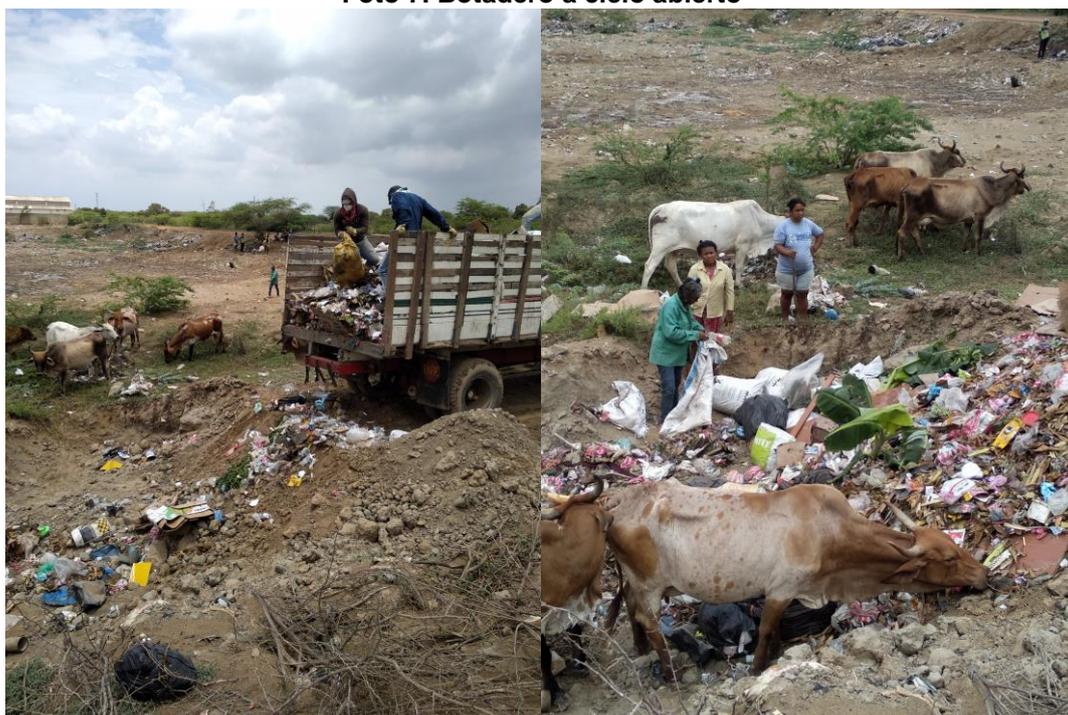
No se realiza cobertura inmediata de los residuos, según lo manifestado por los operarios en la tarde de ese día o al siguiente el buldócer realizaría el cubrimiento.

Foto 6. Botadero a cielo abierto

Foto 7. Botadero a cielo abierto
