EVALUACIÓN INTEGRAL DE PRESTADORES EMPRESA INDUSTRIAL Y COMERCIAL DE SERVICIOS PUBLICOS DE CHIQUINQUIRA

**SUPERINTENDENCIA DELEGADA PARA ACUEDUCTO,
ALCANTARILLADO Y ASEO
DIRECCIÓN TÉCNICA DE GESTION DE ASEO
Bogotá D.C., diciembre de 2017**

EMPRESA INDUSTRIAL Y COMERCIAL DE SERVICIOS PUBLICOS DE CHIQUINQUIRA (EMPOCHIQUINQUIRA E.S.P.)

ANÁLISIS AÑO 2016- 2017

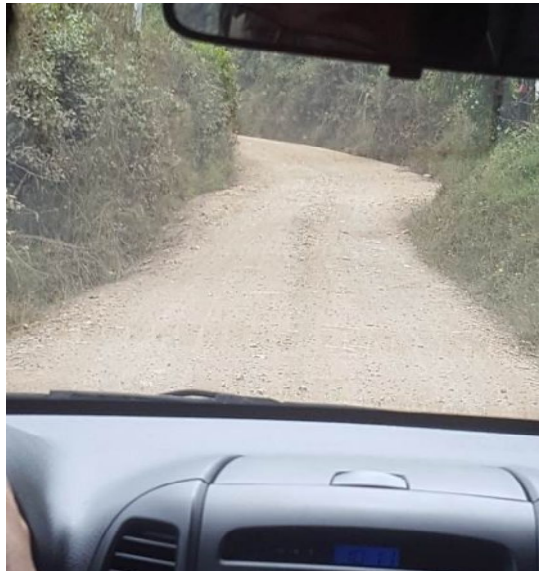
Foto. Vía de acceso al relleno

Respecto a las vías de acceso, el reglamento operativo indica que: *“El ancho de la vía es suficientemente amplio como para permitir el paso a baja velocidad de dos vehículos.”*, en contraste con lo verificado en visita el prestador presuntamente no estaría dando cumplimiento a lo indicado en su reglamento operativo, al no tener una vía que permita el paso de dos vehículos.

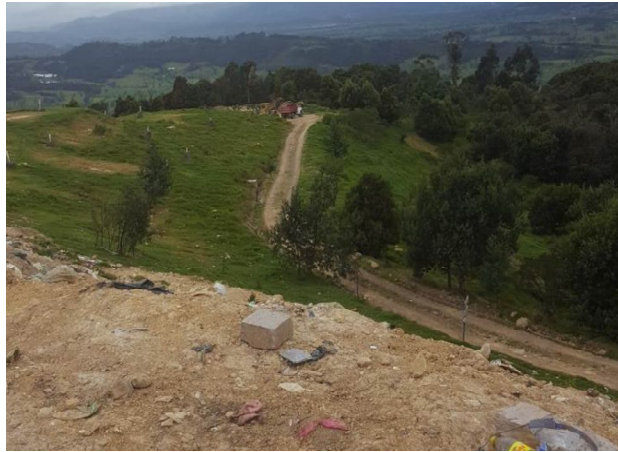
Foto. Vías internas del relleno

En cuanto a las vías internas del relleno se evidenció que son destapadas conformadas en recebo, permiten el paso de un vehículo en un sentido., no cuentan con demarcación horizontal (línea de carril, línea de berma y resaltos para reducción de velocidad).,

El reglamento operativo frente a las vías y el tránsito interno, establece que: *“Estas vías deben permanecer en buen estado independientemente de la época climática que se atraviese” (..). El tránsito no debe exceder una velocidad de 20 km/h*”, por tanto al no tener demarcación y reductores de velocidad, las vías internas dificultan el tránsito de esta manera , generando un presunto incumplimiento al reglamento operativo.

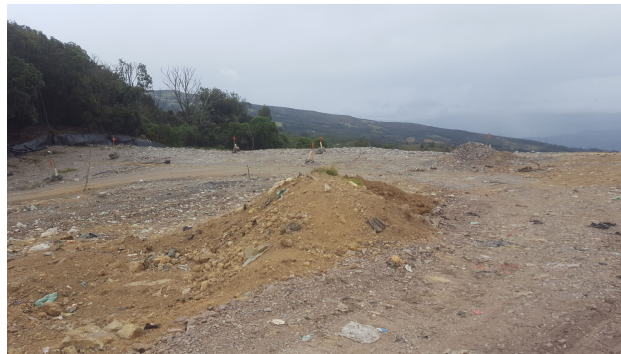
Foto. Vías que llegan al frente de trabajo

Se observó que las vías de acceso al frente de trabajo son de tipo gravilla y no contaban con cunetas o canales para el drenaje y evacuación de aguas lluvias, lo cual dificulta el tránsito de vehículos recolectores en época de invierno debido a la formación de barro.

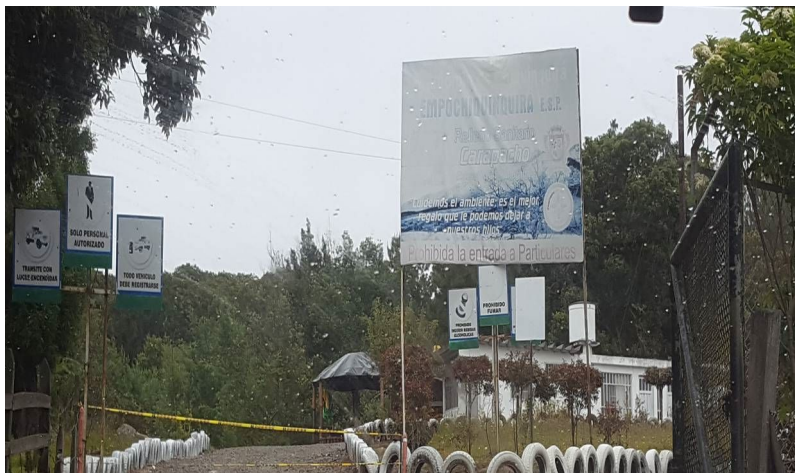
Foto 33. Valla informativa

En la valla informativa de ingreso no se evidenció la publicación de la capacidad remanente del sitio de disposición final. Con esto se estaría incumpliendo lo

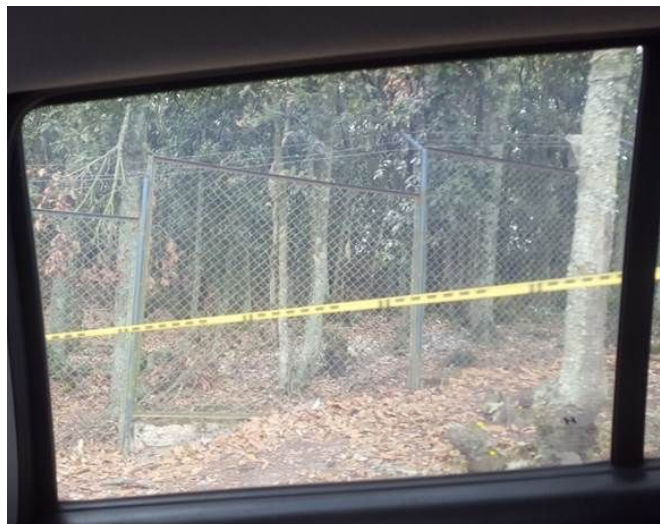
Foto Encerramiento del predio

El predio se encuentra cerrado por medio de malla eslabonada.

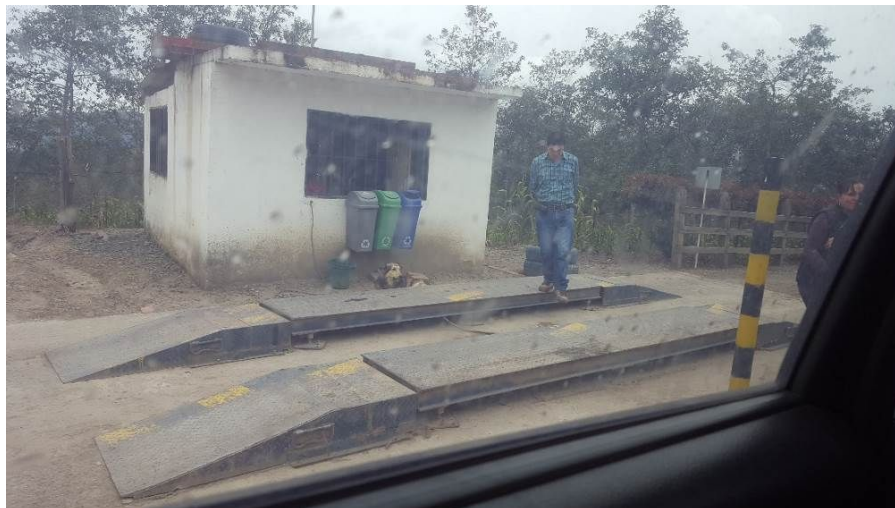
Foto 34. Báscula de pesaje

El sitio cuenta con una báscula electrónica con capacidad de 20 toneladas. Dicha báscula realiza los pesajes tanto para la entrada como para la salida de los vehículos. No se cuenta con bascula de contingencia propia. El prestador informó que en caso de necesitarla se cuenta con la báscula de una carbonera cercana.

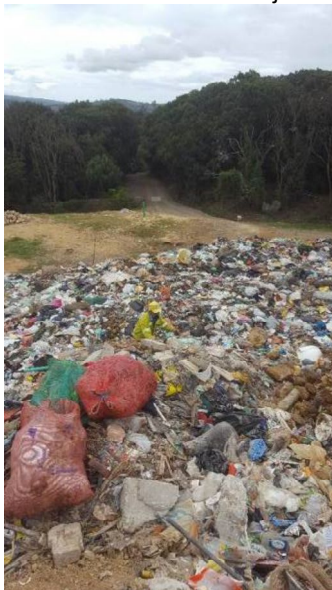
Foto. Frente de trabajo

El frente de trabajo operado a la fecha de la visita (agosto de 2017) se encuentra sobre la fase 2 y 3 del domo y cuenta con un área de operación de 80 m². El horario de operación es de 6:00 am a 6:00 pm de lunes a sábado.

Respecto al frente de trabajo, el manual de operaciones entregado por el prestador no establece sus dimensiones por tanto, no es posible realizar un comparativo.

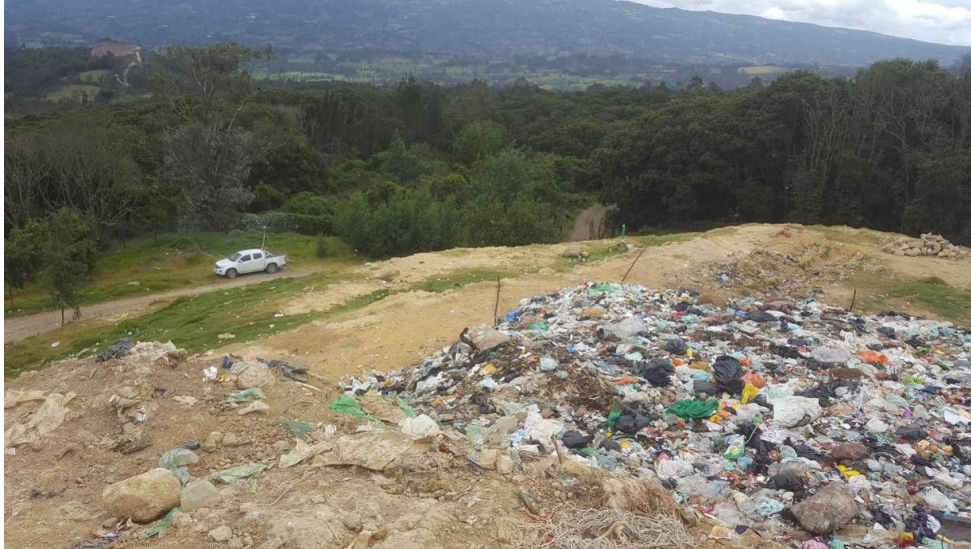
Foto Frente de trabajo parte 2

Según informó la empresa, se tiene una densidad de compactación registrada de 0,91 Ton/m³. Sin embargo, el manual de operaciones del prestador no establece esta medida por tanto no es posible realizar una comparación y determinar si está dando o no cumplimiento.

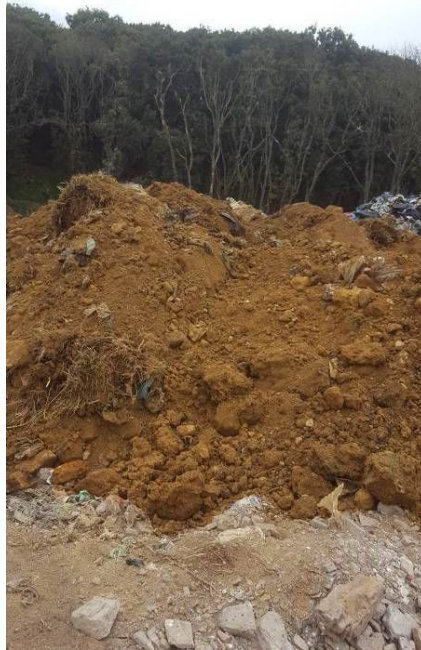
Foto. Material de cobertura

El operador informó que se realiza cubrimiento final de residuos con tierra extraída de una zona aledaña al relleno sanitario y cubrimiento temporal mediante material sintético.

Respecto al cubrimiento diario de residuos el manual de operaciones del prestador expresa: *“La labor será acometida de manera manual por la cuadrilla de 3 operarios del relleno. Siempre, al final de la jornada se debe dar cobertura a toda la basura que no se pueda tapar con arcilla.”*, por tanto se estaría presuntamente cumpliendo al mencionado manual.

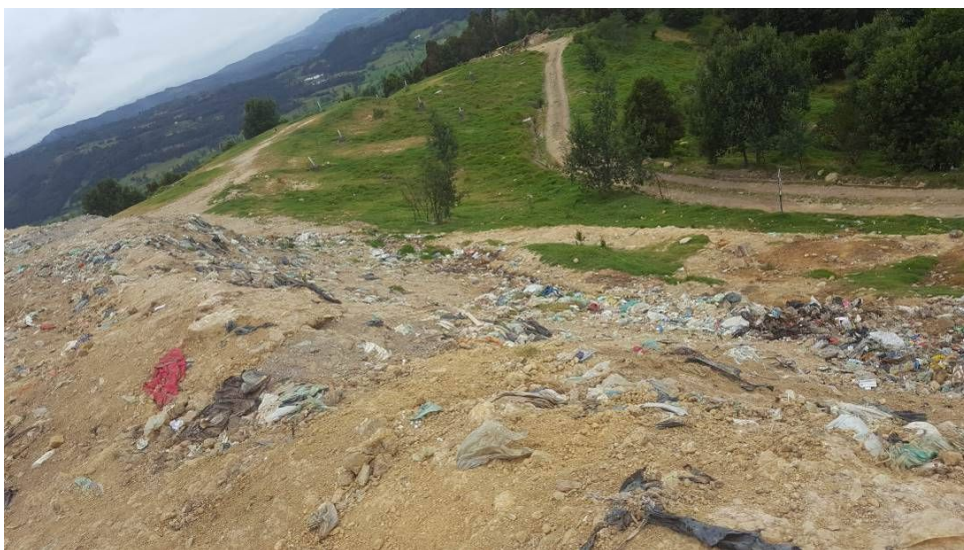
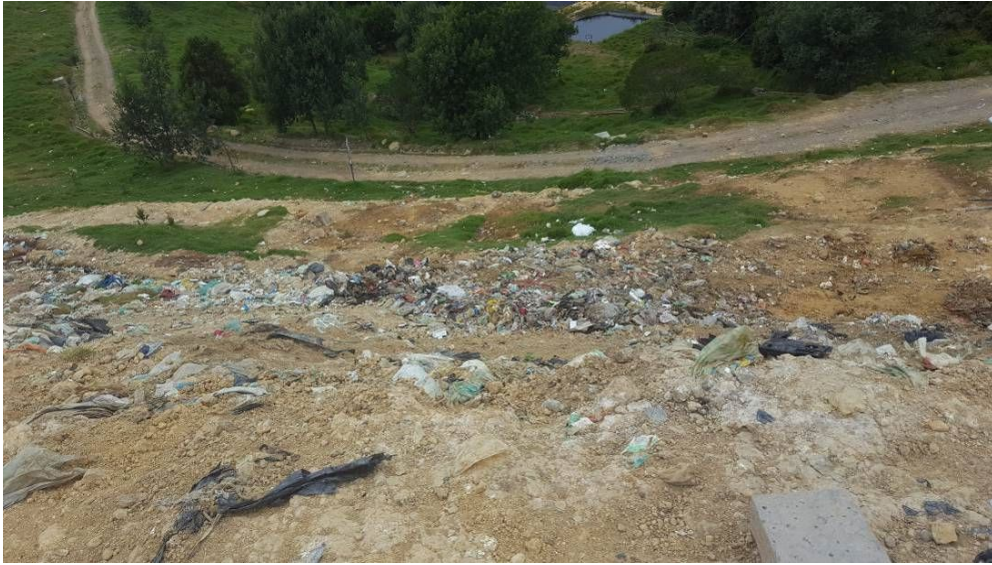
Foto. Residuos sin compactación y cobertura parte 2.

Continuando con las observaciones realizadas el día de la visita, se evidenció residuos sólidos descubiertos no compactados y sin cobertura alguna.

Lo anterior presuntamente incumple lo estipulado en el artículo 2.3.2.3.3.2.10. de la subsección 2 del Decreto 1077 del 26 de mayo de 2015, “control y monitoreo al sistema de compactación de acuerdo con las especificaciones técnicas definidas en el Numeral F.6.6.6 del Título F del RAS...”, en el cual se recomienda “descargar los residuos sólidos en la celda y comenzar la compactación en forma uniforme”.

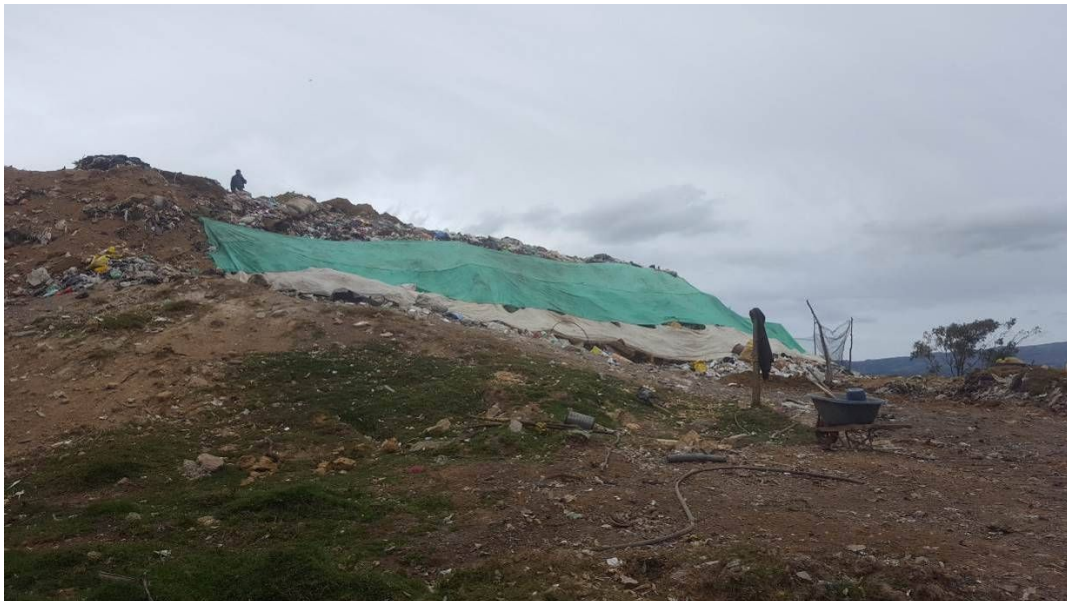
Foto. Cobertura con material sintético sin cobertura completa

Lo anterior genera un presunto incumplimiento a lo estipulado en el numeral 5 del artículo 2.3.2.3.3.1.9 del Decreto 1077 del 26 de mayo de 2015, *“Criterios operacionales. La persona prestadora del servicio público de aseo en la actividad complementaria de disposición final deberá garantizar entre otras, el cumplimiento de las siguientes condiciones durante la fase de operación: 5. Cubrimiento diario de los residuos”*.

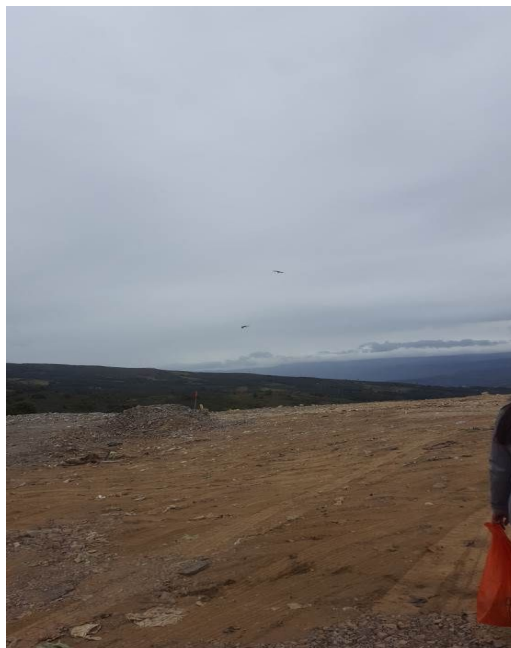
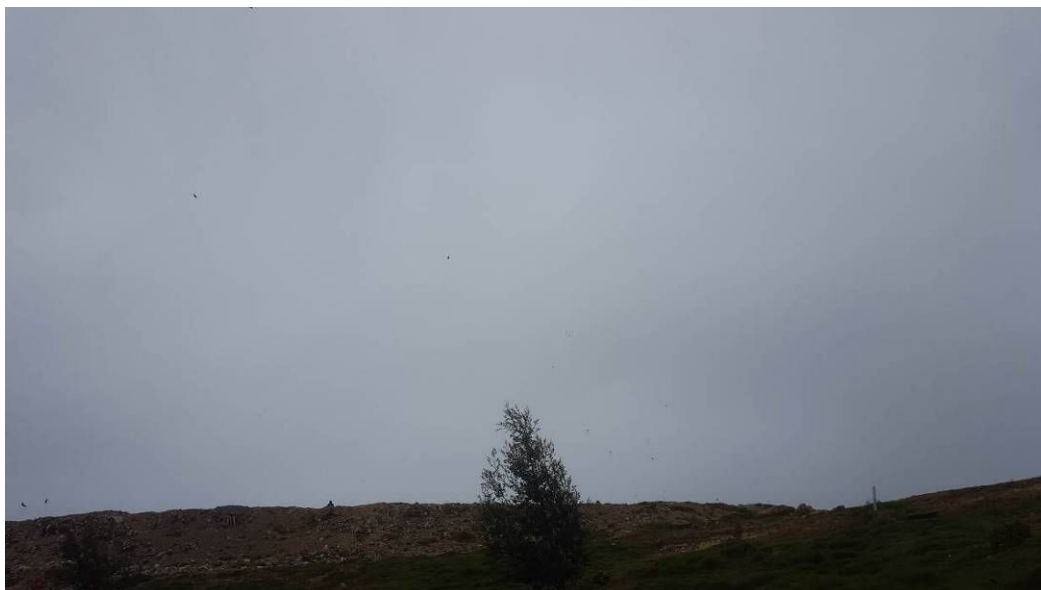
Foto 45. Aves sobrevolando el relleno

La empresa informó que realiza fumigación diaria (rotando los químicos para evitar crear resistencia), uso de cal por la mañana y por la noche sobre la masa de residuos y voladores como métodos de control de vectores.

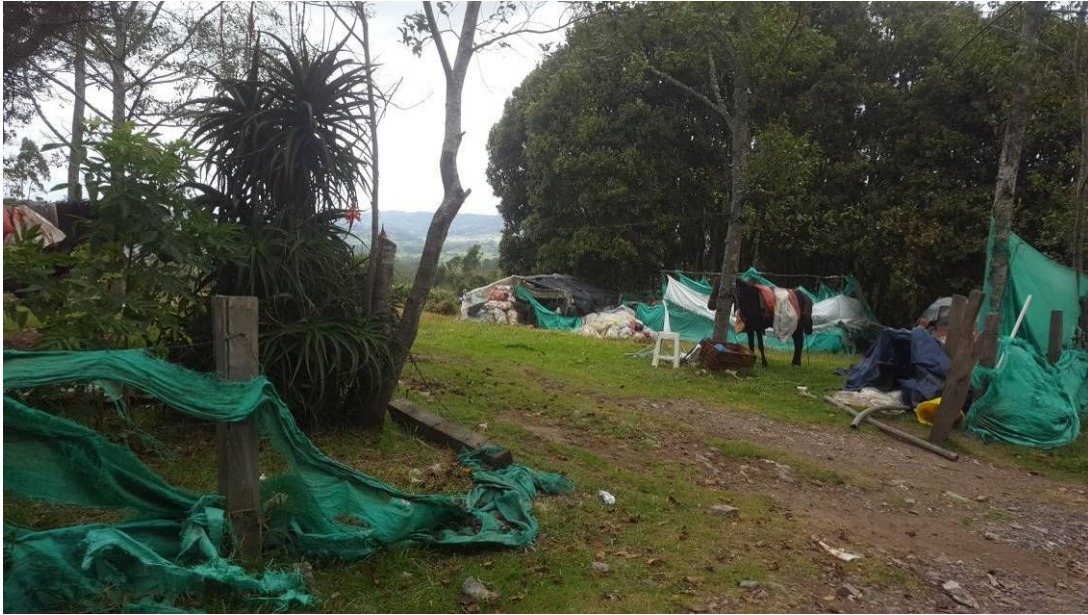
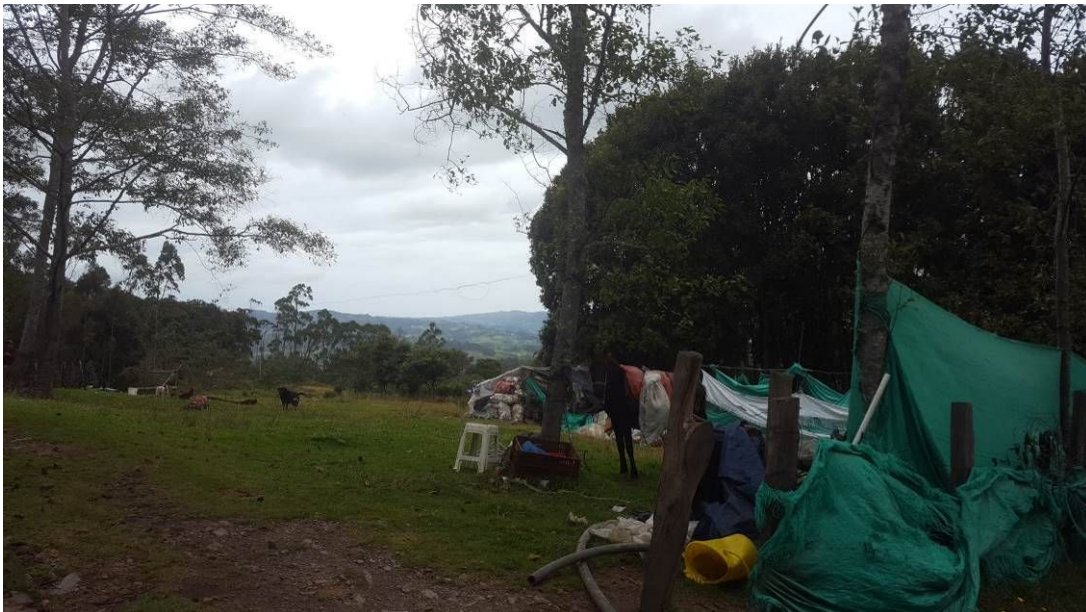
Foto. Asentamiento ilegal de recicladores parte 1

Sin embargo, en el desarrollo de la diligencia se observó en el predio aledaño al del relleno sanitario, un campamento con material de reciclaje apilado. En este momento la empresa expresó que estos recicladores en horas de la noche ingresan al relleno para realizar sus labores de manera ilegal.

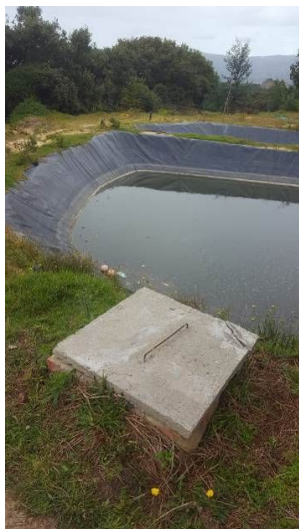
Figura. Piscina No. 1.

Los lixiviados son llevados por una tubería inferior al pondaje No. 1 posteriormente por rebose pasan al pondaje No. 2 y de igual forma al No. 3, desde este pondaje el lixiviado es recirculado y aspersado sobre la masa de residuos presentes en la celda actual de disposición. Se cuenta con un cuarto pondaje para la disposición de lodos, sin embargo, se informó que actualmente no está en uso porque no se generan lodos.

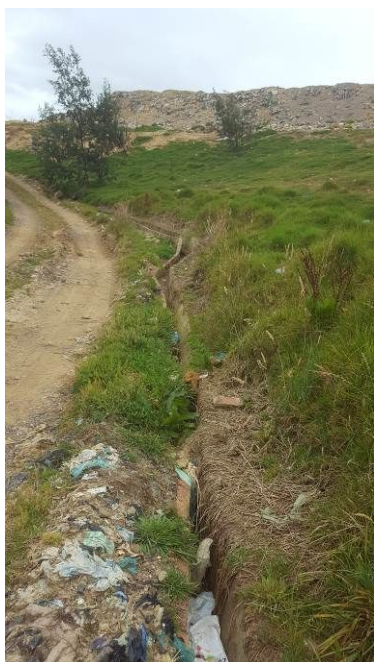
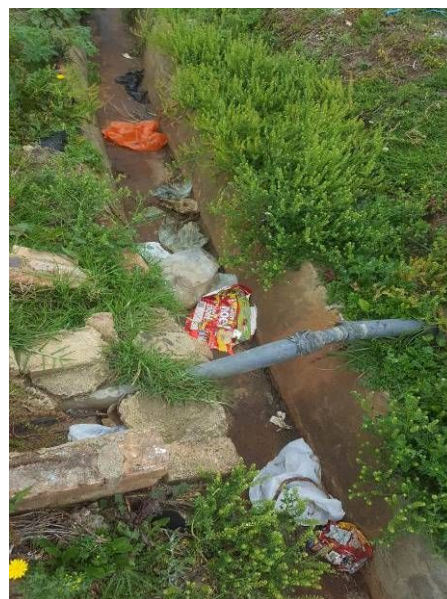
Figura 2. Canales obstruidos parte 2.

En cuanto al tema, el reglamento operativo expresa lo siguiente: “*Se debe realizar mantenimiento periódico en cuanto al aseo y limpieza de maleza y elementos gruesos que puedan obstruir el paso normal del agua. Estos procedimientos se atenderán para el caso del canal de entrega final.*”; por tanto se evidencia que la empresa no está llevando a cabo los mantenimientos expresados en su manual de operaciones.

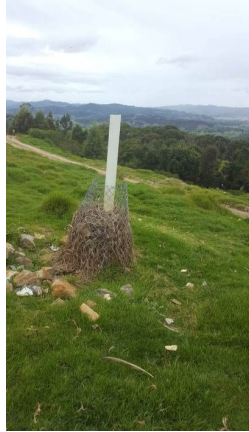
Figura. Chimenea de biogas

El control de gases se realiza por extracción pasiva mediante chimeneas en tubería de PVC protegidas con malla y piedra.

En la anterior foto se evidencia un palo de manera que al parecer sostiene y cubre la tubería, al respecto el reglamento operativo indica que:

Por lo anterior, se evidencia que las tuberías finales no se encuentran diseñadas conforme a lo establecido en su manual operativo y al no tener instalado un codo invertido al final de estas como se evidencia en la foto anterior, se podría obstruir dicha tubería e impedir la salida de gas y afectar la estabilidad del terreno.
