EVALUACIÓN INTEGRAL DE PRESTADORES
EMPRESA DE ACUEDUCTO ALCANTARILLADO Y
ASEO DE MANI S.A. E.S.P.
EAAAM S.A. E.S.P.

Superservicios
Superintendencia de Servicios
Públicos Domiciliarios

**SUPERINTENDENCIA DELEGADA PARA ACUEDUCTO,
ALCANTARILLADO Y ASEO**
**DIRECCIONES TÉCNICAS DE GESTIÓN DE ACUEDUCTO,
ALCANTARILLADO Y ASEO**
Bogotá, agosto 2019

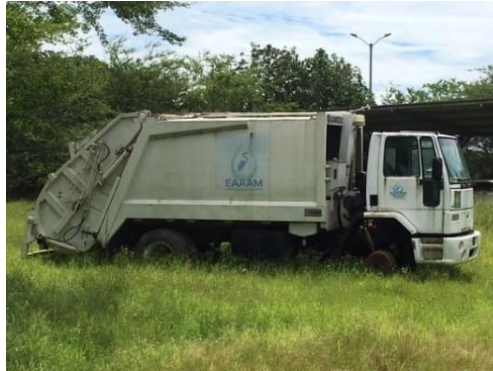
Imagen 4. Compactador.

El concepto de *Propiedad planta y equipo* registró un valor neto de \$194 millones, incluyendo \$36 millones de depreciación. Las notas adjuntas, no registran valor calculado de deterioro de *PPyE*, pese a que en verificación física de las instalaciones se evidencian claras señales de deterioro de la infraestructura, como se registra en las fotos relacionadas en el Componente Técnico Operativo, presuntamente nuevamente incumpliendo lo dispuesto en la Resolución 414 de 2014 sobre el deterioro de activos.

de propiedad de la Alcaldía del Municipio de Maní, y que por tanto no se encontraba contabilizado dentro de sus Estados Financieros.

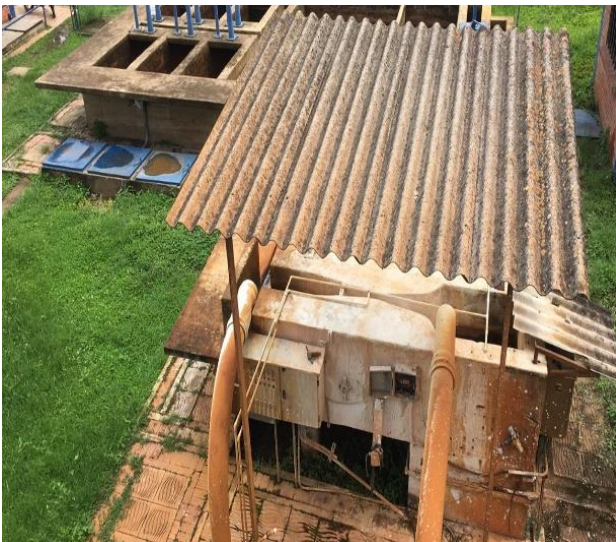
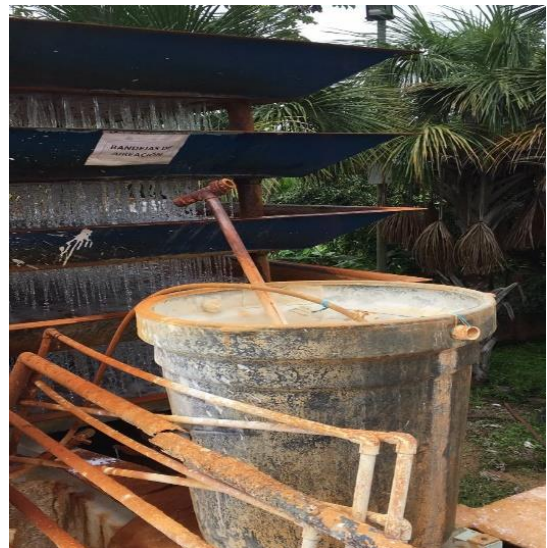
Imagen 6. PTAP Maní

Además, se cuenta con planta de energía en caso de fallas del fluido eléctrico, el cual es proveído por ENERCA, a la fecha de la visita se tiene una deuda de energía de saldo \$10'559.150 pesos.

El prestador manifestó que se realiza lavado general de la planta dos veces al año, y que con cada cambio de operario se rota el lavado de una unidad por cada turno. Lo anterior se verificó parcialmente en las bitácoras de operación para las vigencias bajo análisis ya que no se tenían registro de todos los días.

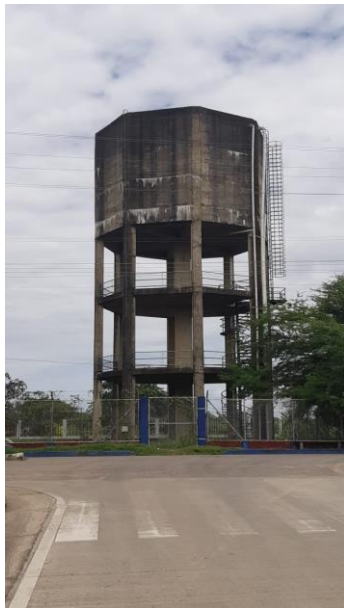
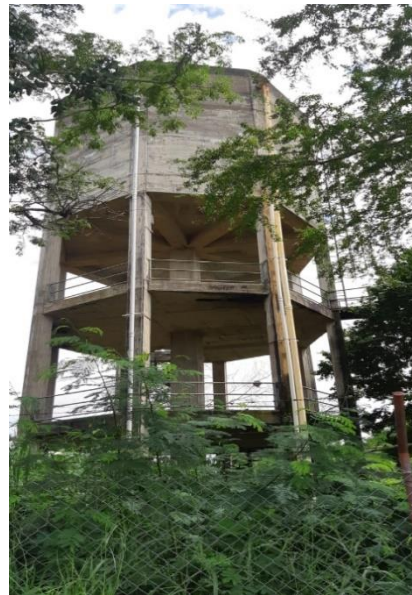
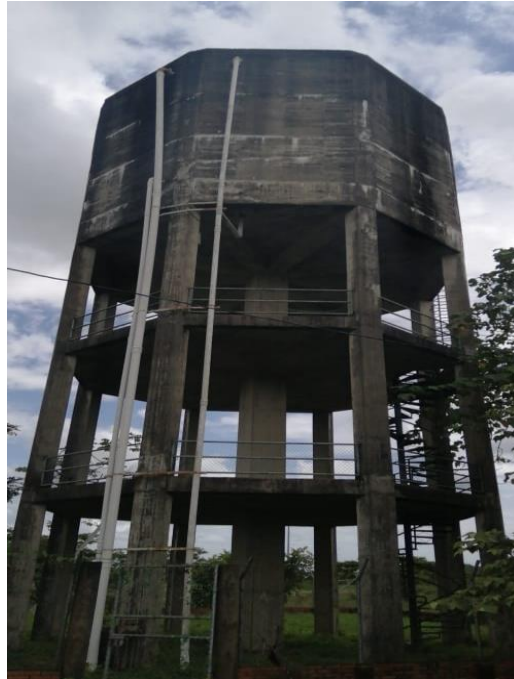
Imagen 7. Almacenamiento

Tanques de almacenamiento	Volumen	Observaciones
Principal Semienterrado	750 m ³	Cuenta con macro a la salida
Tanque elevado Alcaraban	350 m ³	Cuenta con macromedidor en funcionamiento.
Tanque elevado Colegio	350 m ³	No cuenta con macromedidor en funcionamiento y para el momento de la visita el tanque presenta fugas importantes.
Tanque elevado La Villa	350 m ³	No cuenta con macro en funcionamiento
Total	1800 m³

Tanque Alcaraván

Tanque el Colegio

Tanque La Villa
Fuente: Visita SSPD, junio de 2019

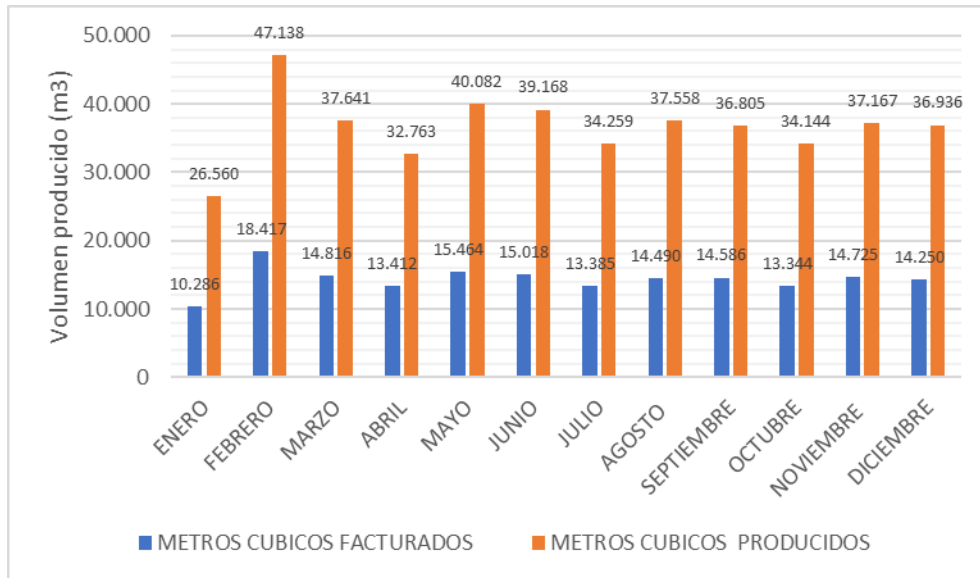
Gráfica 8. Relación volumen producido vs volumen facturado año 2017

Gráfica 9. IANC por mes año 2017

Gráfica 10. Relación volumen producido vs volumen facturado año 2018

Gráfica 11. IANC por mes año 2018

De lo anterior se observa que para 2017 el IANC se encontraba en 60,16% y para 2018 de 60,87%, por encima del 30% regulatorio. Por lo anterior, se hace necesario que el prestador adelante lo pertinente en el marco del programa de reducción de pérdidas.

- Instalaciones de micro y macromedidores
- Sectorización de las redes de distribución
- Control de fugas visibles y no visibles
- Rehabilitación de redes

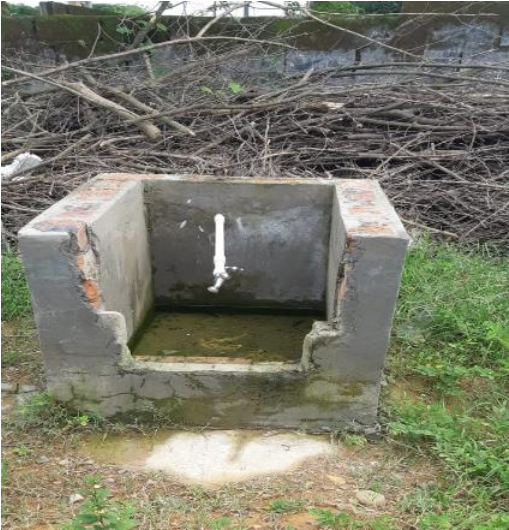
Punto de muestreo	Parámetros fisicoquímicos	Observaciones
<p style="text-align: center;">Charrascal</p>

<p style="text-align: center;">pH: 7,8 Cl: 1,5 Presión: 10 PSI</p>	<p>El punto no cuenta con puerta y se encuentra deteriorado (Se adjunta registro fotográfico).</p>
<p style="text-align: center;">Bomberos</p>

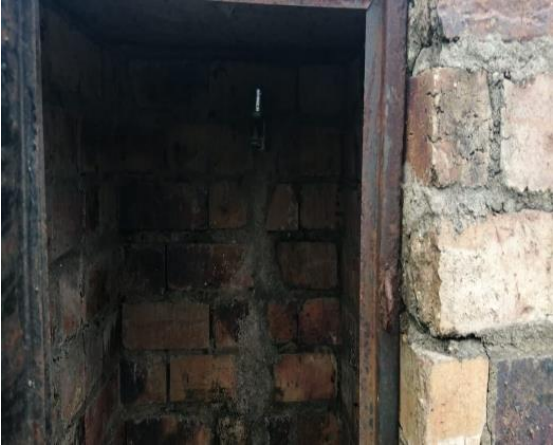
<p style="text-align: center;">pH: 7.2 Cl: 0,3 Presión: 18 PSI</p>	<p>El punto cuenta con puerta, sin embargo, se encuentra deteriorado.</p>

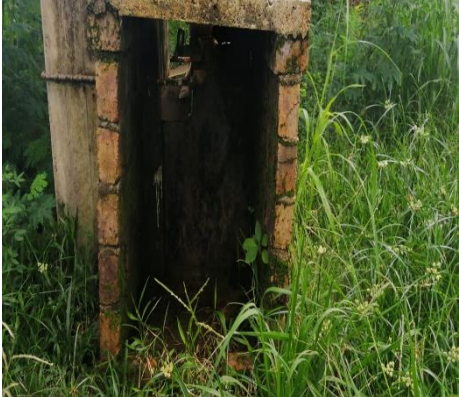
Punto de muestreo	Parámetros fisicoquímicos	Observaciones
<p data-bbox="412 260 583 281">Tanque La Villa</p>

<p data-bbox="818 432 987 510">pH:7,8 Cl: 1 Presión: 20 PSI</p>	<p data-bbox="1036 432 1396 510">El punto cuenta con puerta, y está ubicado a la salida del tanque de almacenamiento La Villa.</p>

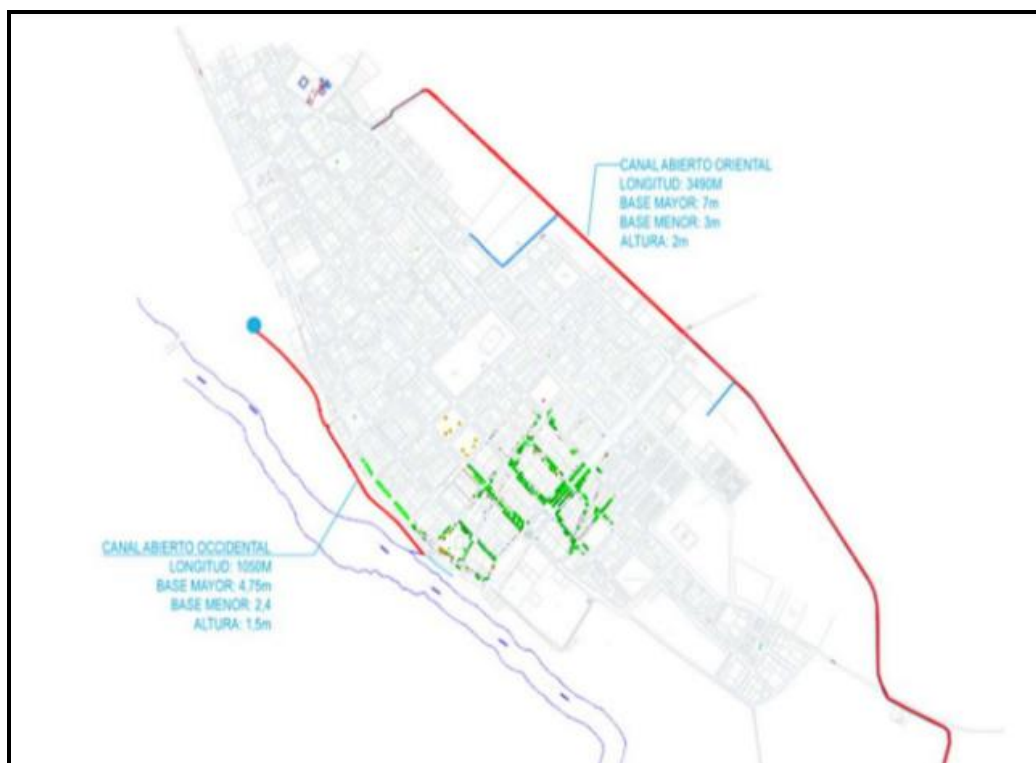
Imagen 9. Redes de alcantarillado Maní

Por gravedad las aguas residuales del Municipio son dirigidas a la PTAR del municipio.

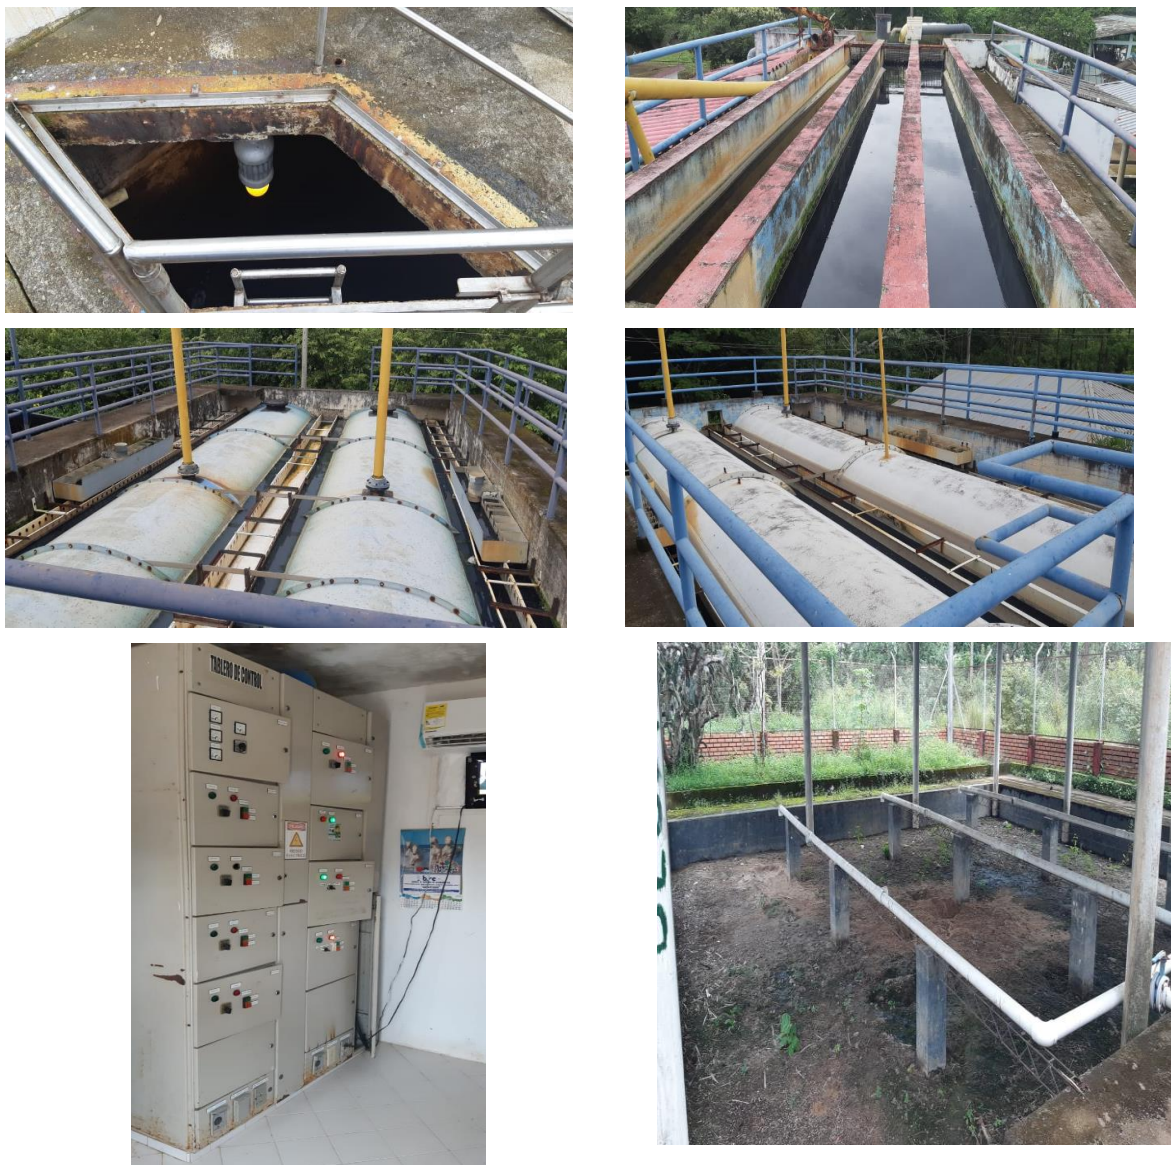
Imagen 10. PTAR Maní

El operario informó que se realizan mantenimientos cada 6 meses o un año a la PTAR, sin embargo, esto varía dependiendo la necesidad de la misma.

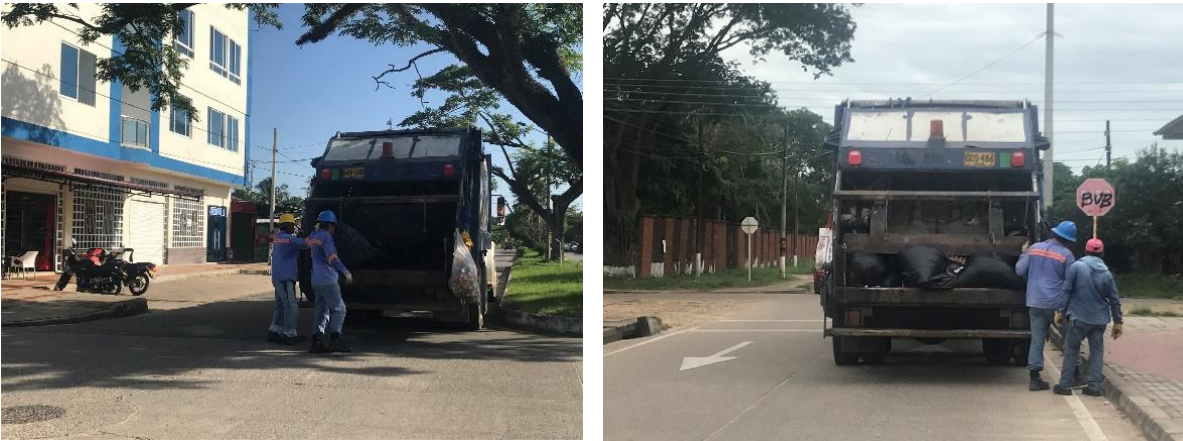
Imagen 11. *Recolección y transporte de residuos sólidos ordinarios Maní, Casanare*

A continuación, se muestran los registros fotográficos que dan cuenta del desarrollo de la actividad de recolección en el municipio de Maní realizada por la Empresa de Acueducto, Alcantarillado y Aseo de Maní S.A. E.S.P.:

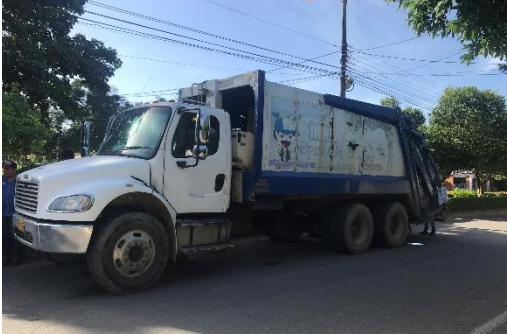
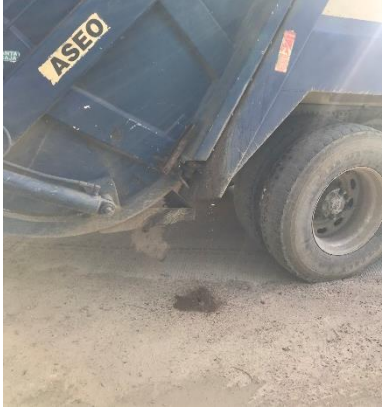
Datos de verificación		Identificación del vehículo	
Fechas:	26/06/2019 27/06/2019 28/06/2019	Placas:	ODS 486
Hora:	5:10 pm 7:50 am 8:00 am	Tipo:	Compactador
Direcciones:	Centro de Salud Maní Cra 4 CII 12 CII 13 Cra 5	Capacidad:	25 yd ³
		Modelo:	2013
		Marca:	Freightliner
		Propietario:	Municipio de Maní, Casanare

Observaciones	Evidencia fotográfica
<ul style="list-style-type: none"> • La licencia de tránsito y el SOAT se encuentran vigentes, sin embargo, no contaba con revisión técnicomecánica. • No tiene botiquín, ni extintor. • Se observaban luces sobre la cabina y en la zona de tolva, sin embargo, no se encuentran funcionando. • No cuenta con elementos complementarios para evitar la dispersión de residuos. • El tubo de escape se encuentra por debajo de la cabina del vehículo. • Durante la verificación del 27/06/2019 se observó fuga de líquido lixiviado. • Durante los tres días el vehículo presentó pérdida de agua en el motor, hecho que retrasó la operación para atender la situación presentada. • El vehículo se encuentra en estado de deterioro, a lo que el prestador argumentó que no se le hicieron los mantenimientos preventivos y correctivos a tiempo por lo que se agotó la vida útil del mismo. 	<p data-bbox="857 233 1300 258">Vista cabina vehículo de placas ODS 486</p>

<p data-bbox="781 621 1377 646">Pérdida de líquido lixiviado vehículo de placas ODS 486</p>

Lo anterior denota un presunto incumplimiento a lo establecido en el artículo 2.3.2.2.2.3.36. del Decreto 1077 de 2015 en los numerales 1, 4, 6, 14, 16, 17 que indican:

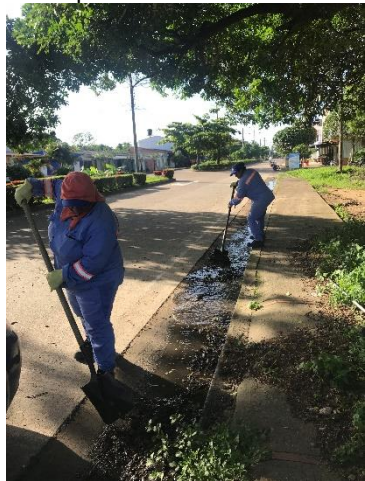
Microrruta	Hora y Fecha	Dirección (Verificación en Campo)	Observaciones	Evidencia Fotográfica
4A	7:20 am 27/06/2019	Cra 4 CII 21 Barrio Progreso	<ul style="list-style-type: none"> La operaria no portaba plano de la microrruta ni documentos de identificación. La operaria afirmó que se le entrega dotación de seguridad industrial cada 2 años y aseguró que no les hacen capacitación de la actividad. Les hicieron capacitación de ARL en mayo. La operaria portaba gorra, botas punta de acero, guantes, tapabocas, overol reflectivo y tapabocas. Los elementos para realizar la actividad de barrido evidenciados son escoba, pala, recogedor y bolsas. La operaria aseguró que la ruta se hace en el horario de 4am a 11am Miércoles y Jueves. 	<p>Operarias Microrruta 4A</p>

Lo anterior denota un presunto incumplimiento al artículo 2.3.2.2.4.59. del Decreto 1077 de 2015 que indica:

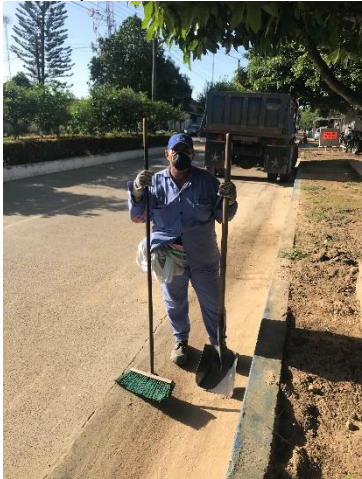
Microrruta	Hora y Fecha	Dirección (Verificación en Campo)	Observaciones	Evidencia Fotográfica
4B	7:35 am 27/06/2019	Cra 3 Cll 20 Barrio Guadalupe	<ul style="list-style-type: none"> • La operaria no portaba plano de la microrruta ni documentos de identificación. • La operaria afirmó que se les hicieron capacitación de ARL en mayo. • La operaria portaba gorra, botas punta de acero, guantes, tapabocas, overol reflectivo y tapabocas. • Los elementos para realizar la actividad de barrido evidenciados son escoba, pala, recogedor y bolsas. • La operaria aseguró que la ruta se hace en el horario de 4am a 11am Miércoles y Jueves. 	<p>Operaria Microrruta 4B</p>

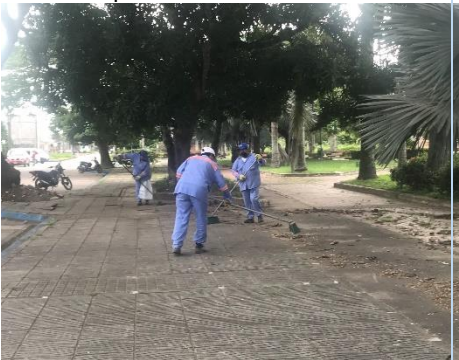
1B	7:30 am 28/06/2019	Cll 13 Cra 2 Parque Infantil	<ul style="list-style-type: none"> • La operaria no portaba plano de la microrruta. • La operaria afirmó que se le entrega dotación de seguridad industrial cada 6 meses y aseguró le hicieron capacitación de ARL en mayo. • La operaria portaba gorra, botas punta de acero, guantes, tapabocas, overol reflectivo y tapabocas. • Los elementos para realizar la actividad de barrido evidenciados son escoba, pala, recogedor y bolsas. • La operaria aseguró que la ruta se hace en el horario de 4am a 11am los días viernes. 	<p>Operarias Microrruta 1B</p>

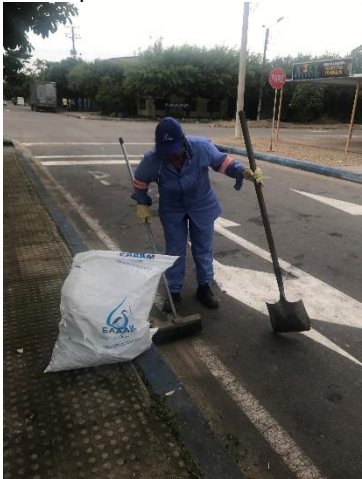
1A	7:45 am 28/06/2019	Cll 10 Cra 5 Tarima Concha Acústica	<ul style="list-style-type: none"> • La operaria no portaba plano de la microrruta. • La operaria afirmó que se le entrega dotación de seguridad industrial cada año aproximadamente y que este año la hicieron en enero. • La operaria portaba gorra, botas punta de acero, guantes, tapabocas, overol reflectivo y tapabocas. • Los elementos para realizar la actividad de barrido evidenciados son escoba, pala, recogedor y bolsas. • La operaria aseguró que la ruta se hace en el horario de 4am a 11am los días viernes. 	<p>Operaria Microrruta 1A</p>
